"ESTUDIO DE RIESGOS NATURALES EN LA
CIUDAD DE PACHUCA DE SOTO, HGO. :
UN ENFOQUE GEOMORFOLÓGICO"

T E S I S

LICENCIADO EN GEOGRAFÍA

OSCAR SALAS GARCÍA

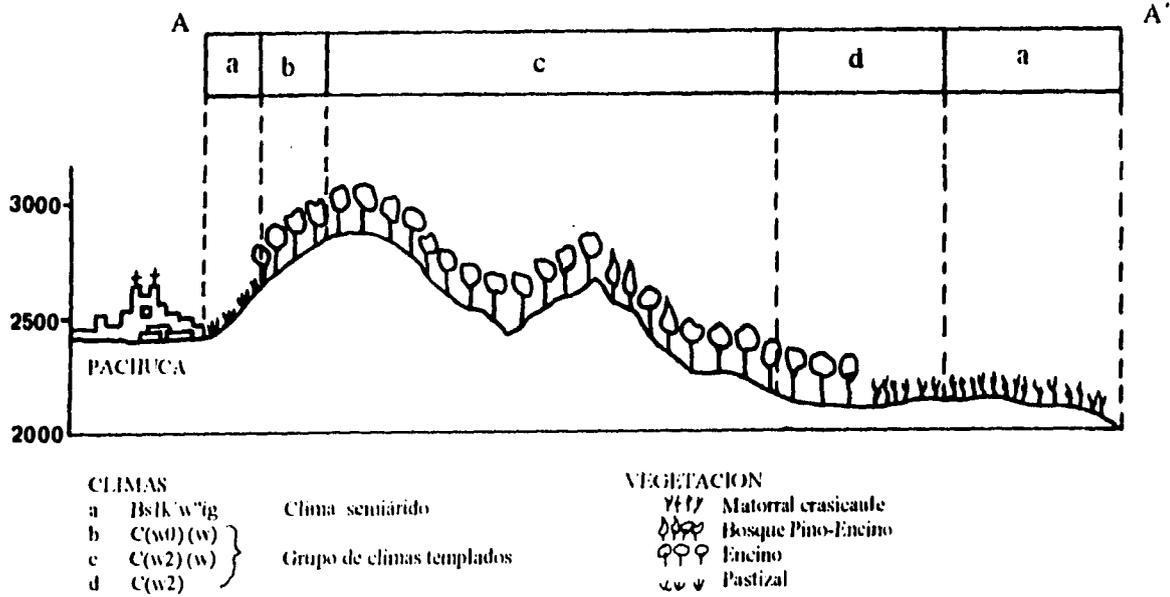
Fig. 3. Mapa de climas del Estado de Hidalgo y perfil que muestra la influencia de la topografía en el clima y vegetación de Pachuca (INEGI, 1992)

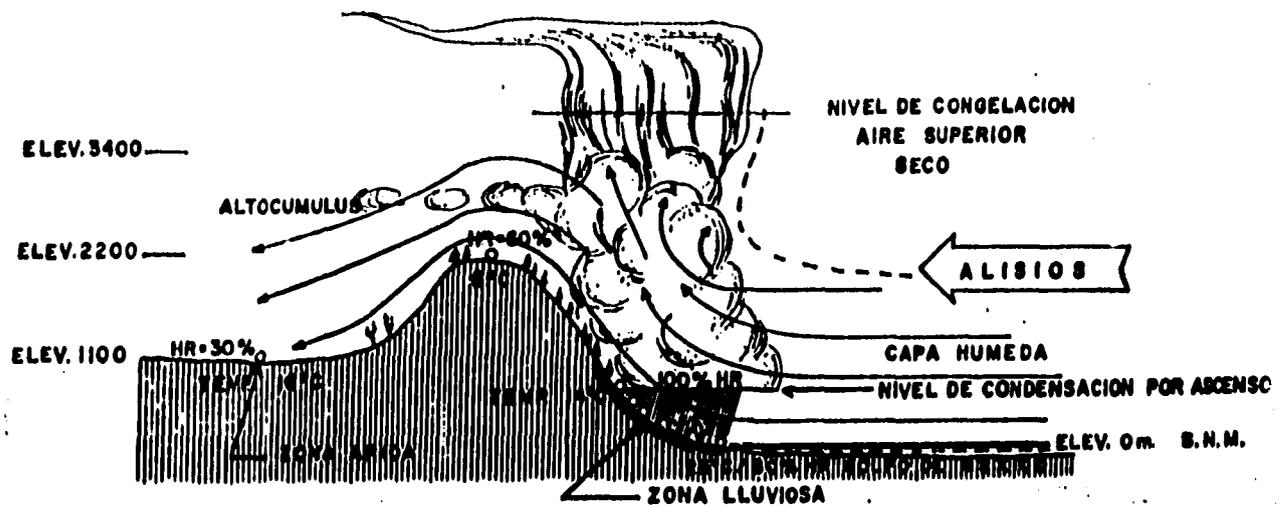
Fig. 4. Efecto de la topografía en la precipitación (De Cserna et al., 1974).

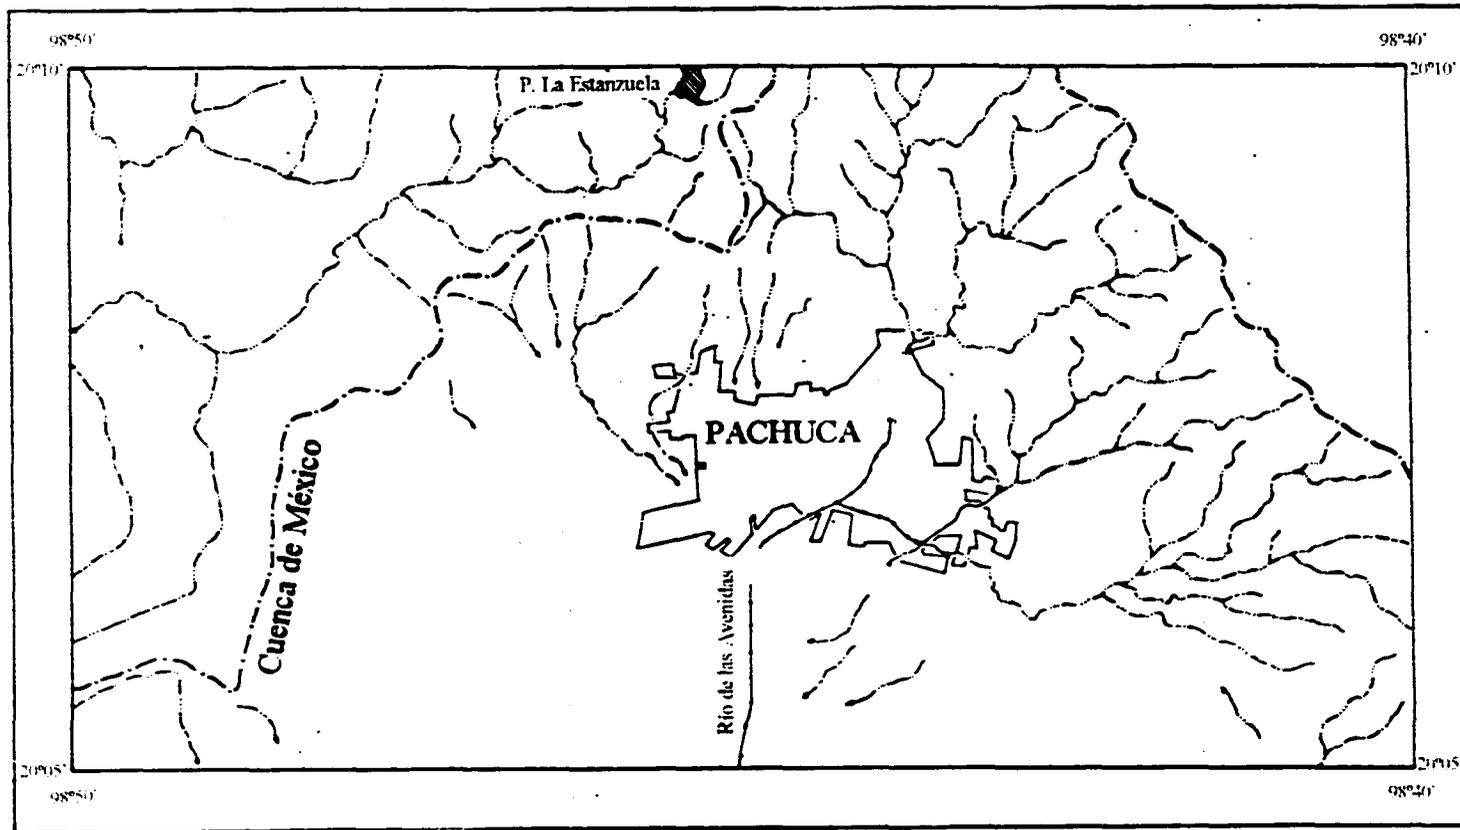
PACHUCA DE SOTO, HGO.
Fig. 5. Mapa hidrográfico

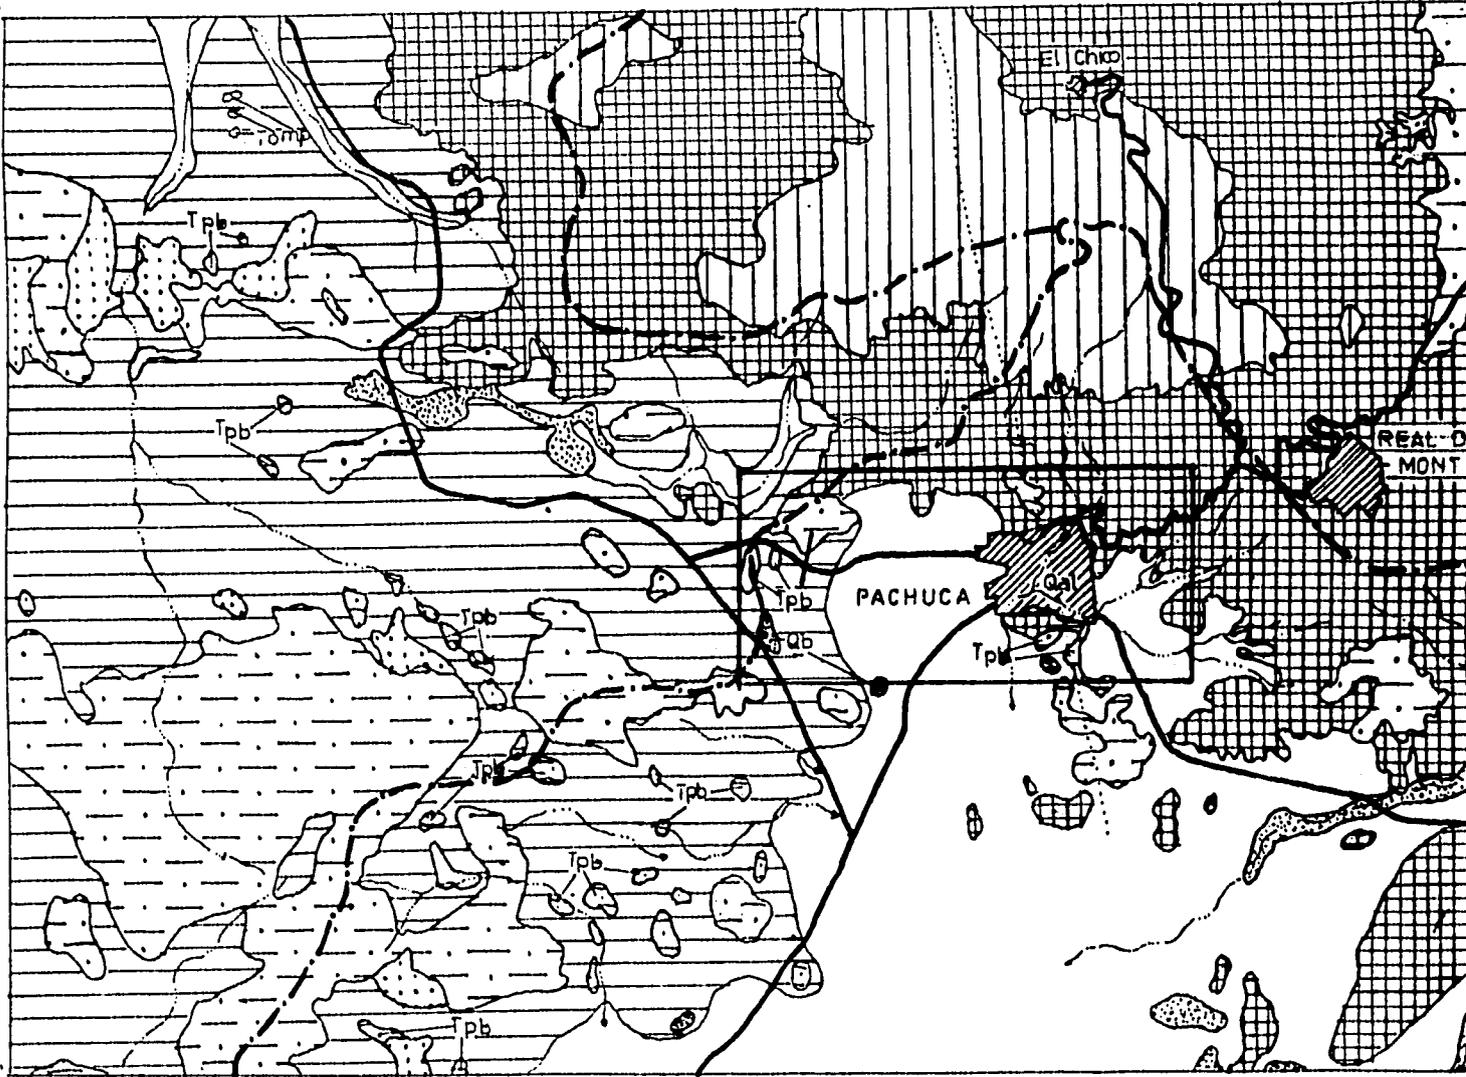
Fig. 7. Mapa Geológico (Geyne et al., 1963)

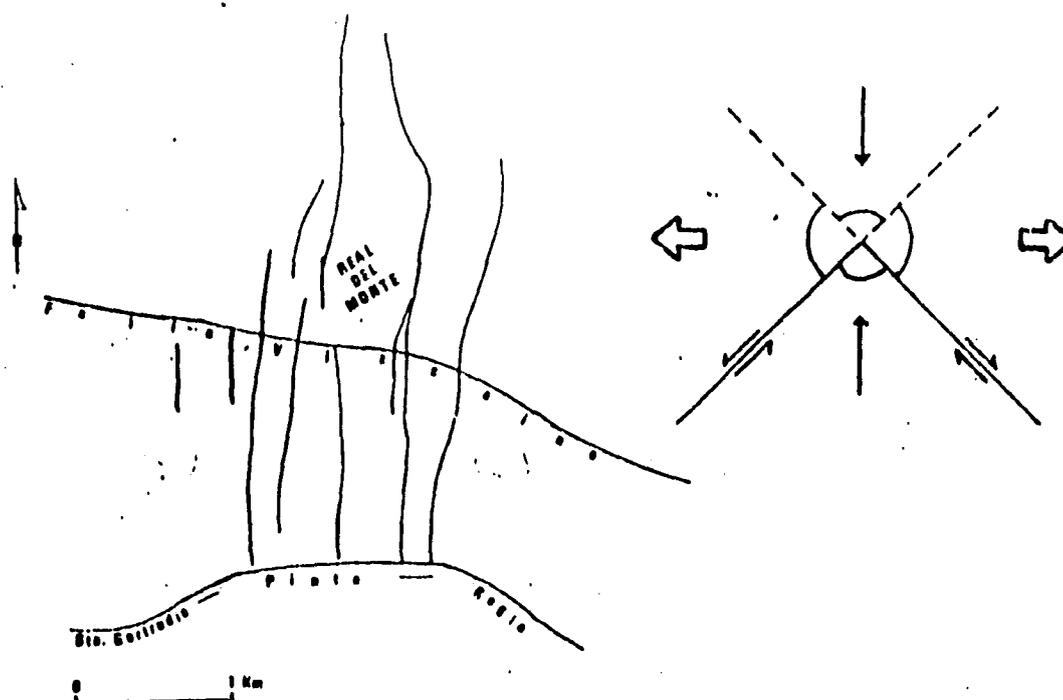
Fig. 8. Localización de las fallas N-S en la zona de Real del Monte y sistema de esfuerzos que las produjo, de acuerdo con Geyne et al. (1963).

Geyne et al. (op.cit.), señalan que las fallas laterales o de torsión (wrench faults), aparecen en dos grupos principales y con direcciones preferenciales distintas. En la parte NE del distrito, las fallas muestran evidencias de un movimiento siniestro o de izquierda y una orientación W-NW. En la región SW del distrito, se presentan fallas con movimiento diestro y orientación dominante W-SW.

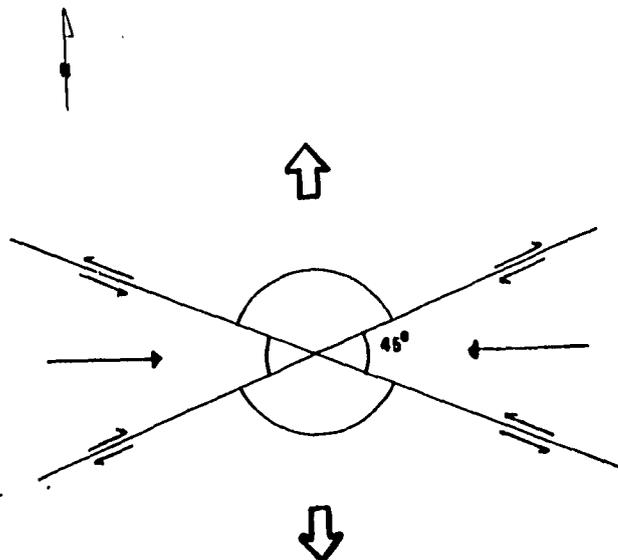
Fig. 9. Sistema de esfuerzos de la segunda gran etapa de deformación, que Geyne et al. (1963) describen en la zona del distrito minero Pachuca-Real del Monte.

Geyne et al. (op.cit) resumen el desarrollo estructural de esta zona de la siguiente forma: durante el Mioceno y antes del emplazamiento de las últimas formaciones volcánicas, tuvo lugar un intenso período de deformación provocado por un gran esfuerzo compresivo en dirección NE-SW. Al parecer, dicha deformación está relacionada con los procesos que produjeron la deformación de las rocas pre-terciarias. Los planos de debilidad creados por dicho esfuerzo facilitaron el emplazamiento de diques, tras la intrusión de éstos, siguió el ascenso de soluciones hidrotermales que iniciaron la mineralización que caracteriza al distrito de Pachuca-Real del Monte.

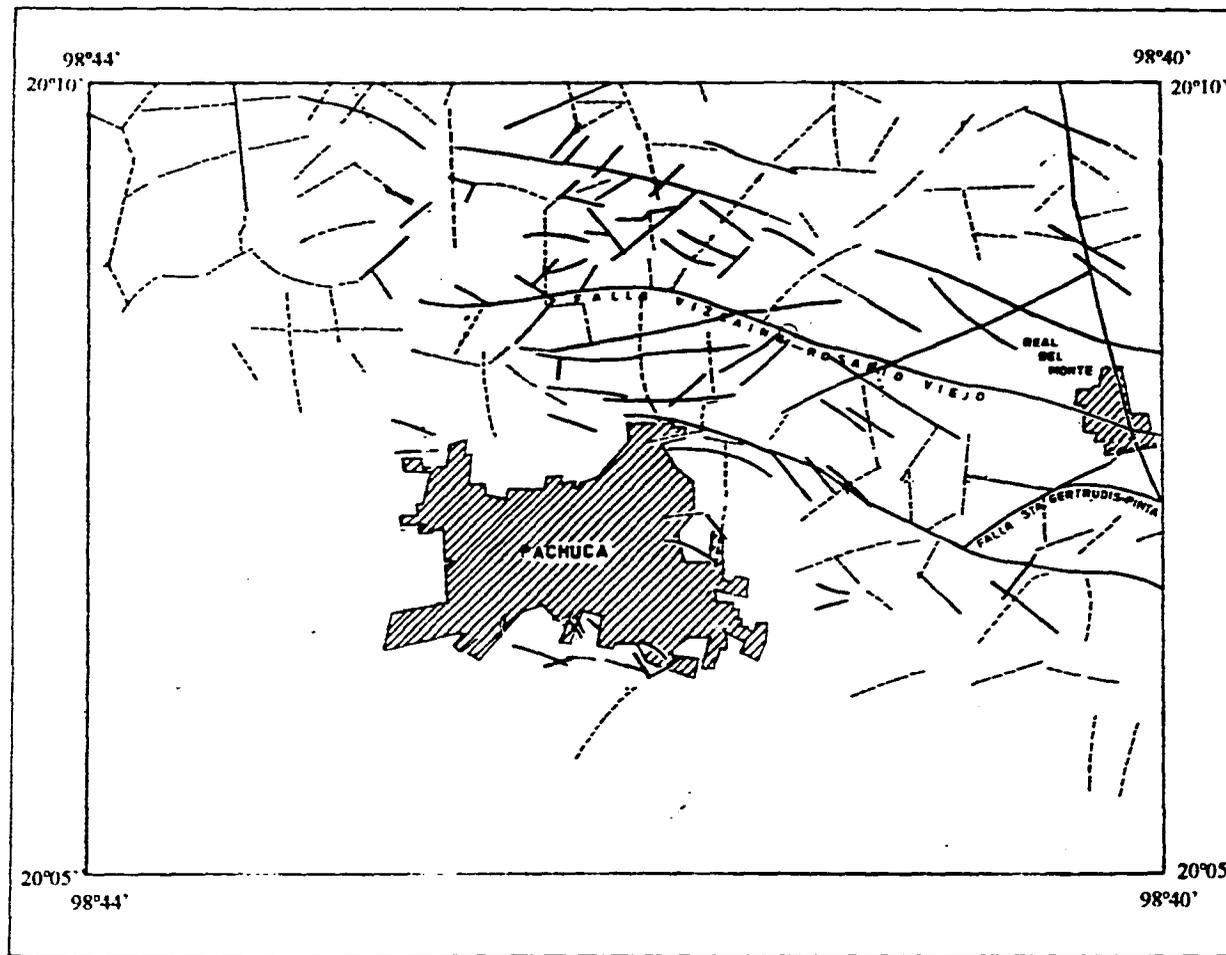
PACHUCA DE SOTO, HGO.
Fig. 9. Mapa de estructuras disyuntivas

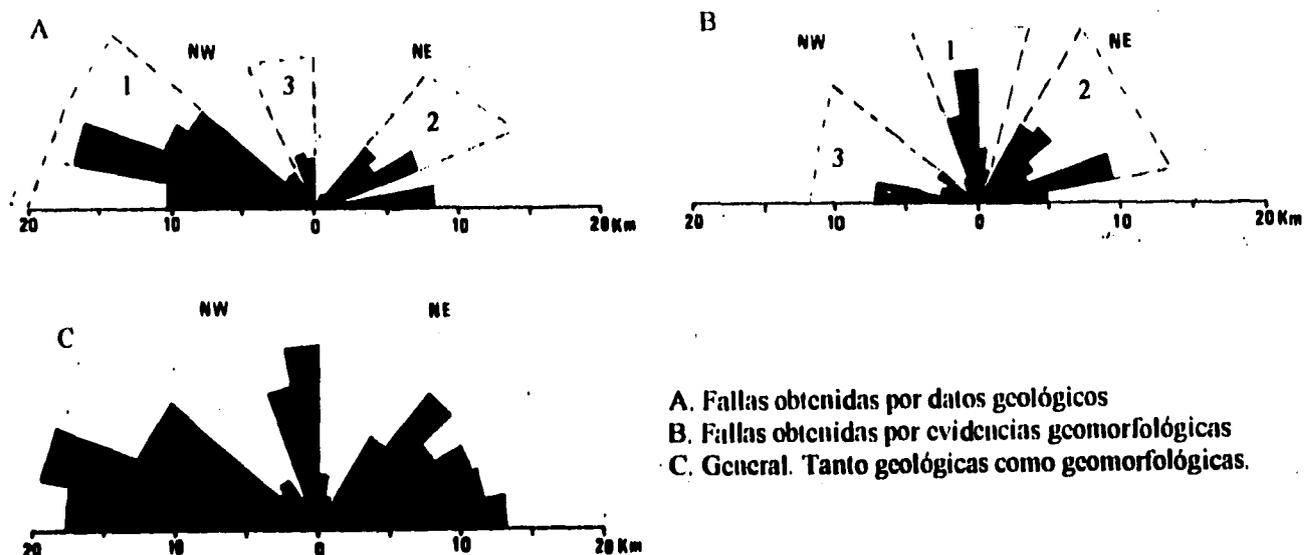
Fig. 11. Rosas de fractura que muestran las orientaciones principales de los morfoalineamientos de la región de Pachuca.

Posteriormente, midiendo la longitud y orientación de los lineamientos, se realizaron tres rosas de fractura para la región: A) Por datos geológicos; B) Por evidencias geomorfológicas y C) General, tanto geológicas como geomorfológicas (Fig. 11)

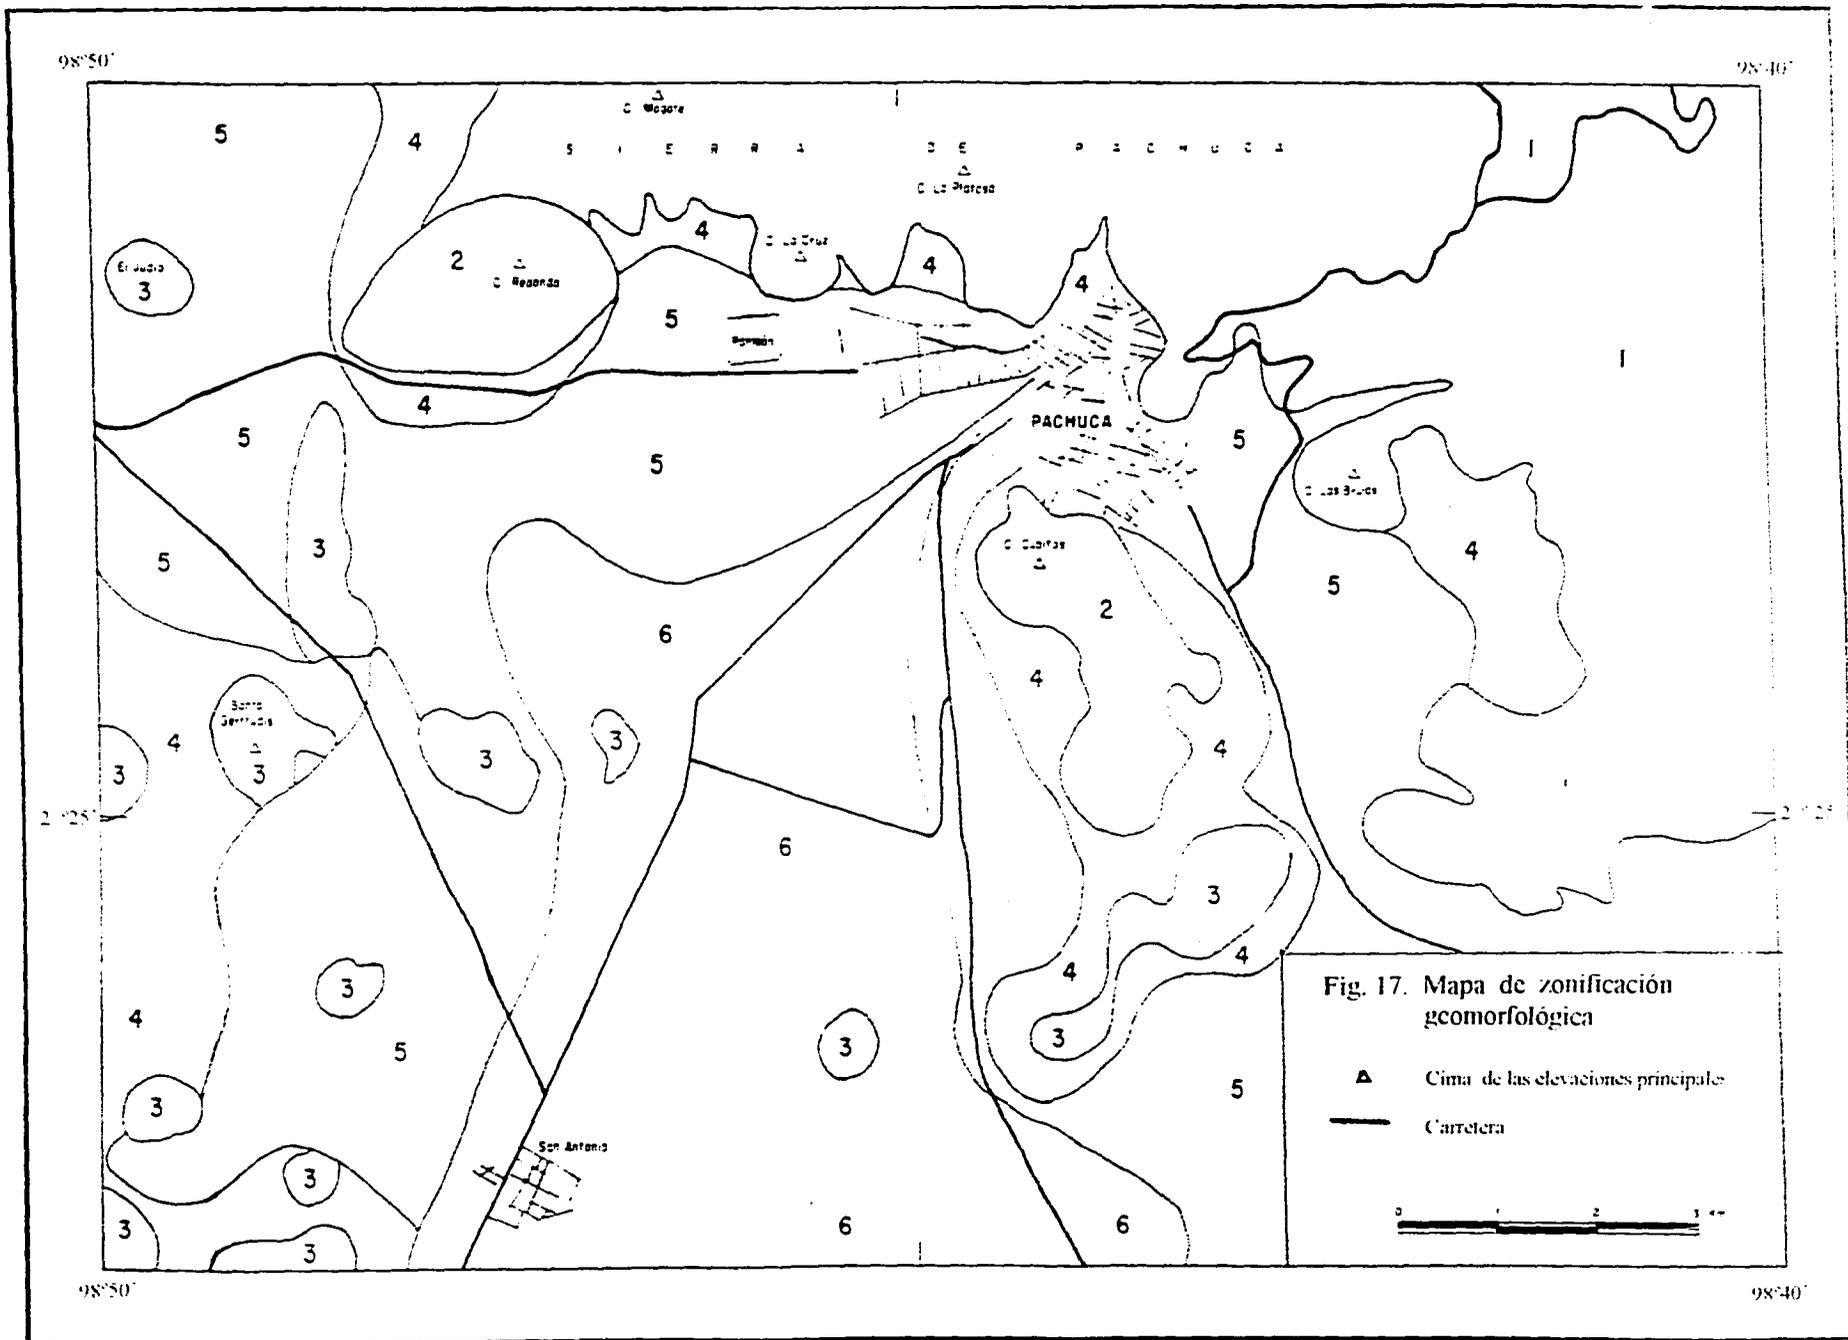
Fig. 17. Mapa de zonificación geomorfológica

4. Piedemonte superior. Se trata de la porción inferior de las laderas, tanto de la Sierra de Pachuca, donde tiene un desarrollo más amplio, como de las elevaciones secundarias. Dicha unidad está constituida por los materiales que se depositan en la zona de contacto entre las elevaciones y la planicie de nivel de base, a esto contribuyen la erosión y transporte de materiales de las zonas altas; aunque también existen depósitos volcánicos originales, de caída (cenizas) y de rodamiento. De esta manera se forma una superficie inclinada con una pendiente de tres grados y más.

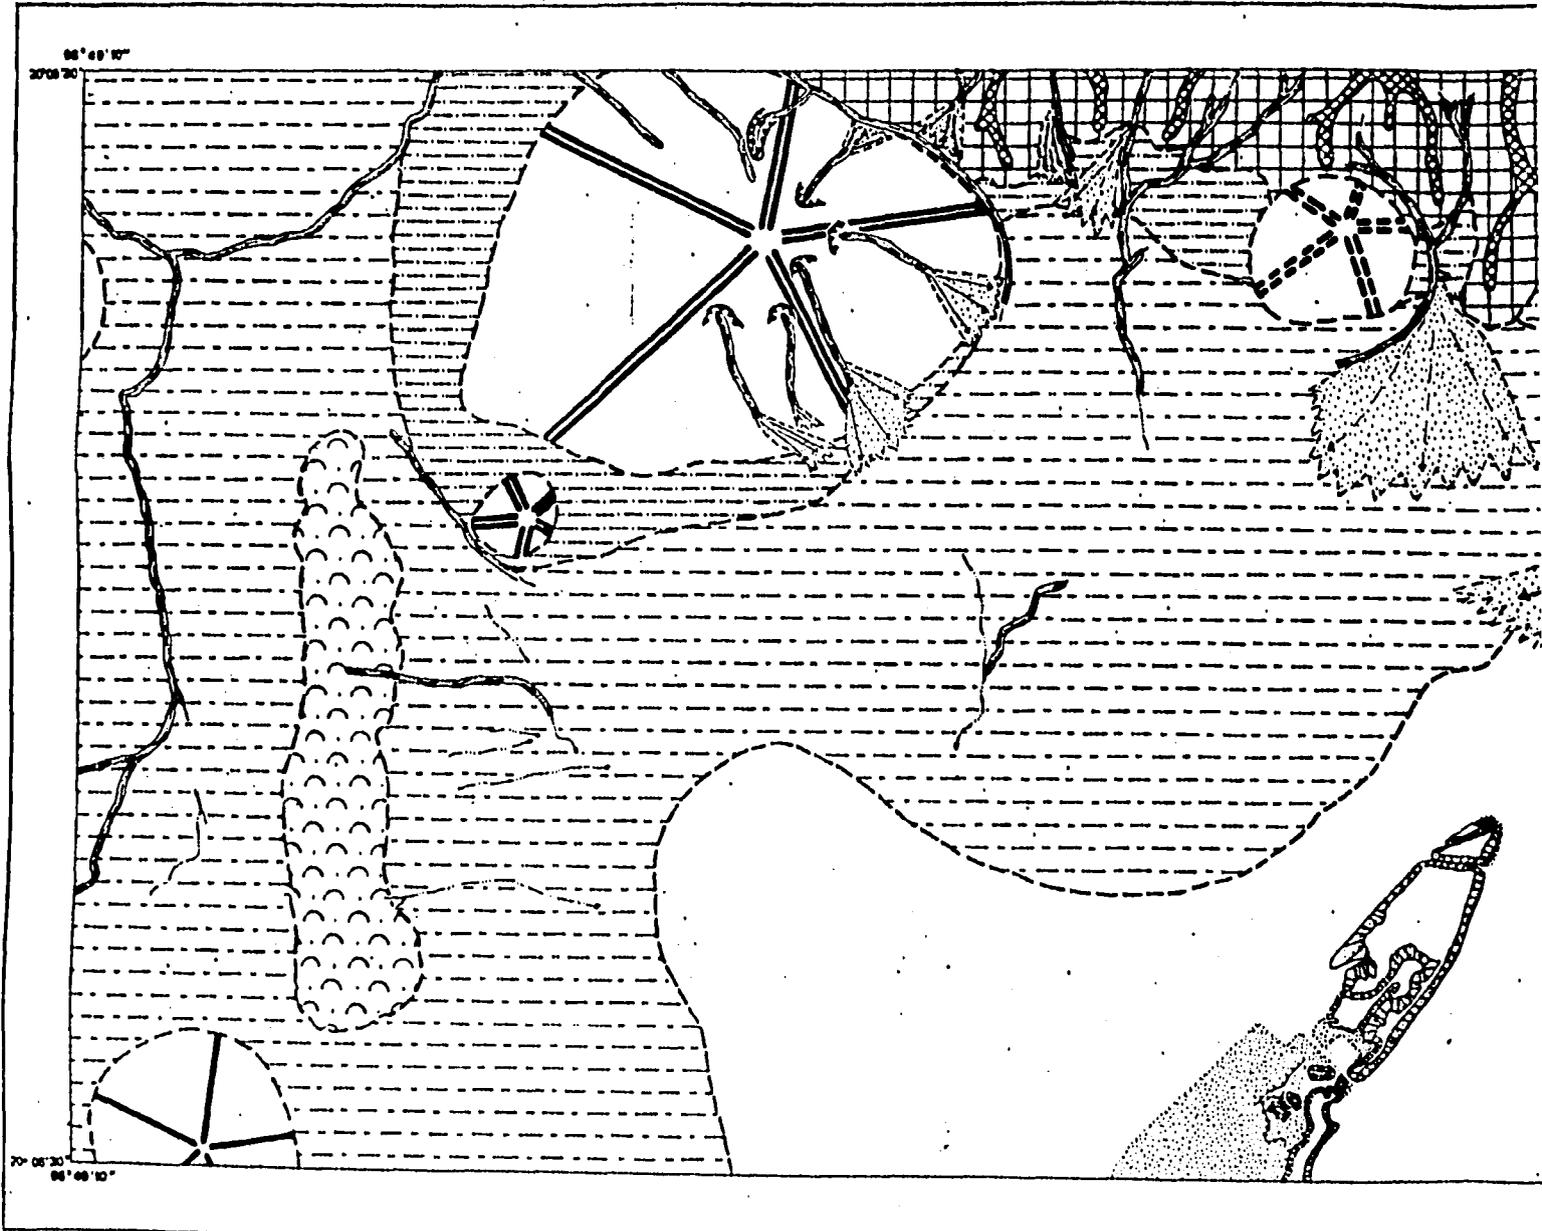
Fig. 18. Mapa Geomorfológico

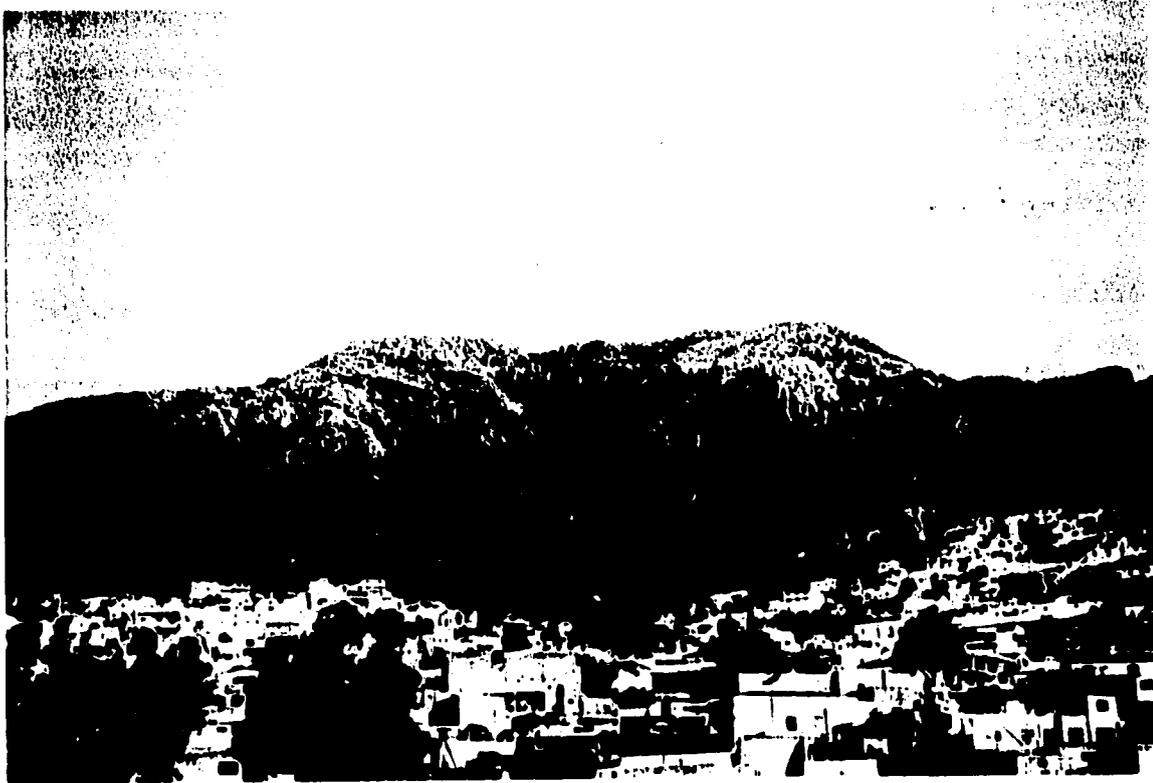
Fotografía 4. Circo erosivo al norte de la ciudad

valles principales, como el del Río de las Avenidas; no aparecen en el mapa ya que tienen su nacimiento en las partes altas de la Sierra de Pachuca). Dentro de estas formas se presentan escurrimientos que no son muy significativos, pero en cambio, hay también un intemperismo muy fuerte y procesos gravitacionales que contribuyen al crecimiento del circo de erosión (erosión remontante).

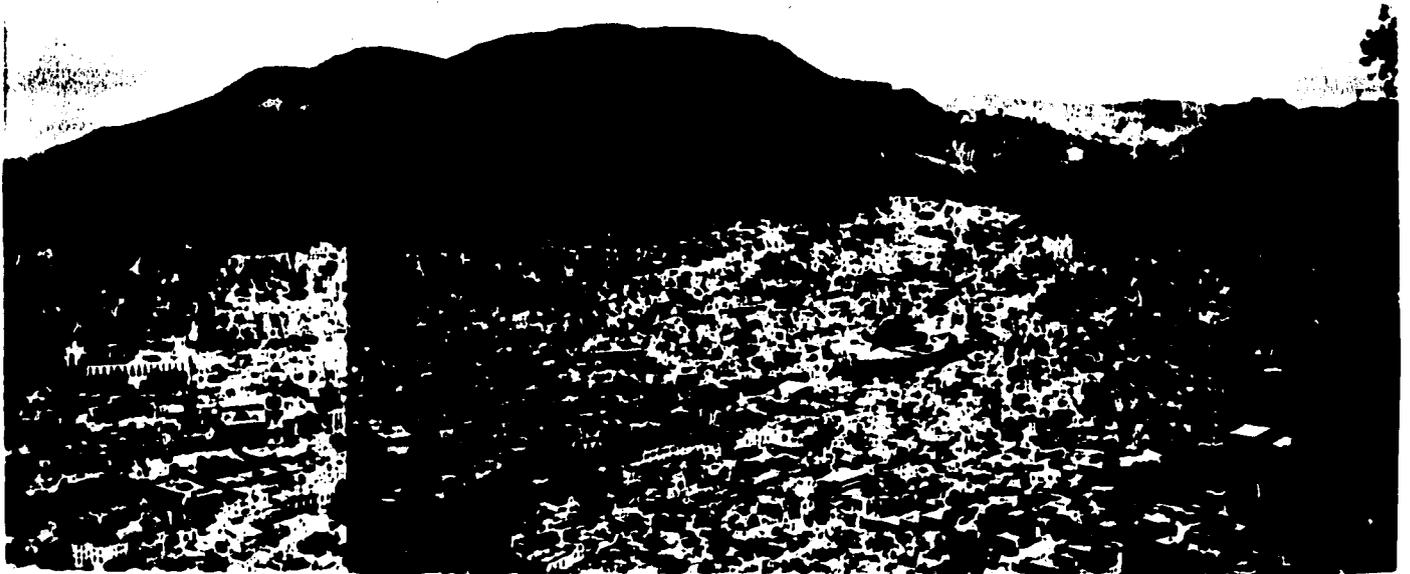
Fotografía 6. Gran abanico formado por el Río de las Avenidas. Sobre este se asienta la parte más antigua de la ciudad y es la más afectada por las inundaciones.

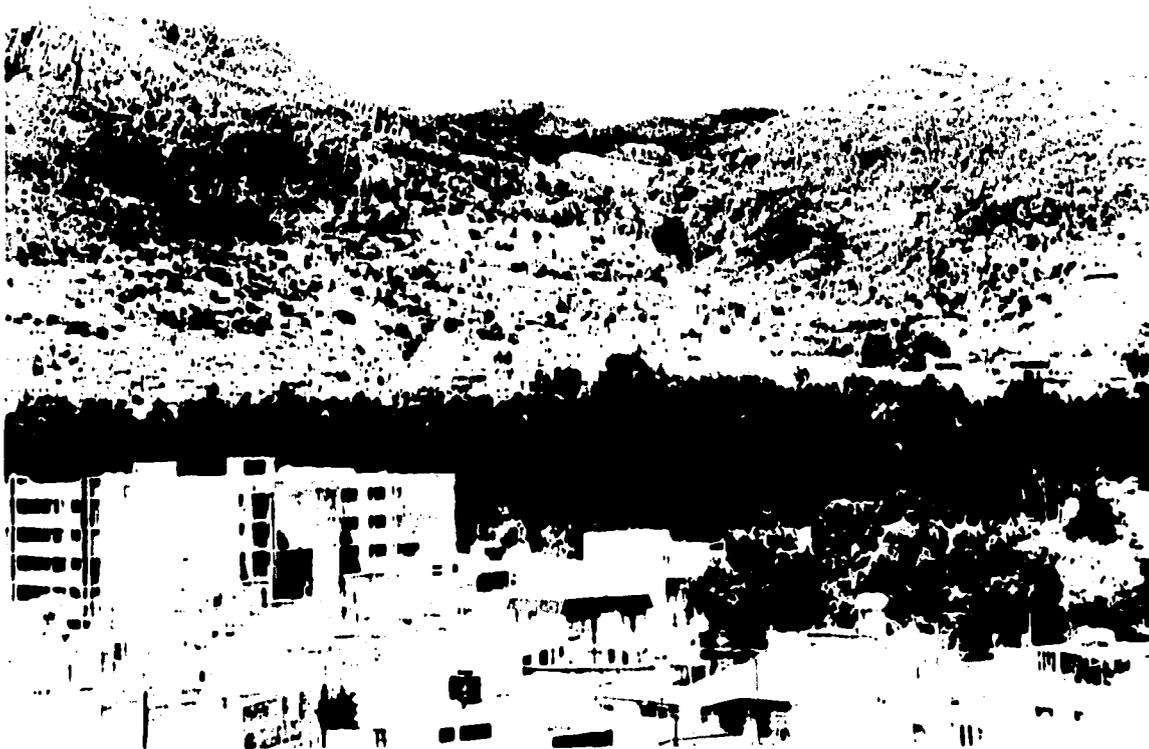
Fotografía 9. Afloramientos rocosos al noroccidente de la ciudad donde se produce caída de rocas

En las laderas montañosas más erosionadas, aflora el sustrato rocoso y debido al proceso de erosión diferencial, éste aparece en la superficie a manera de bloques aislados, escarpes, etc., En la zona estudiada se han reconocido estos afloramientos de poca estabilidad, (16) donde potencialmente se puede producir la caída de rocas (Fotografía 9).

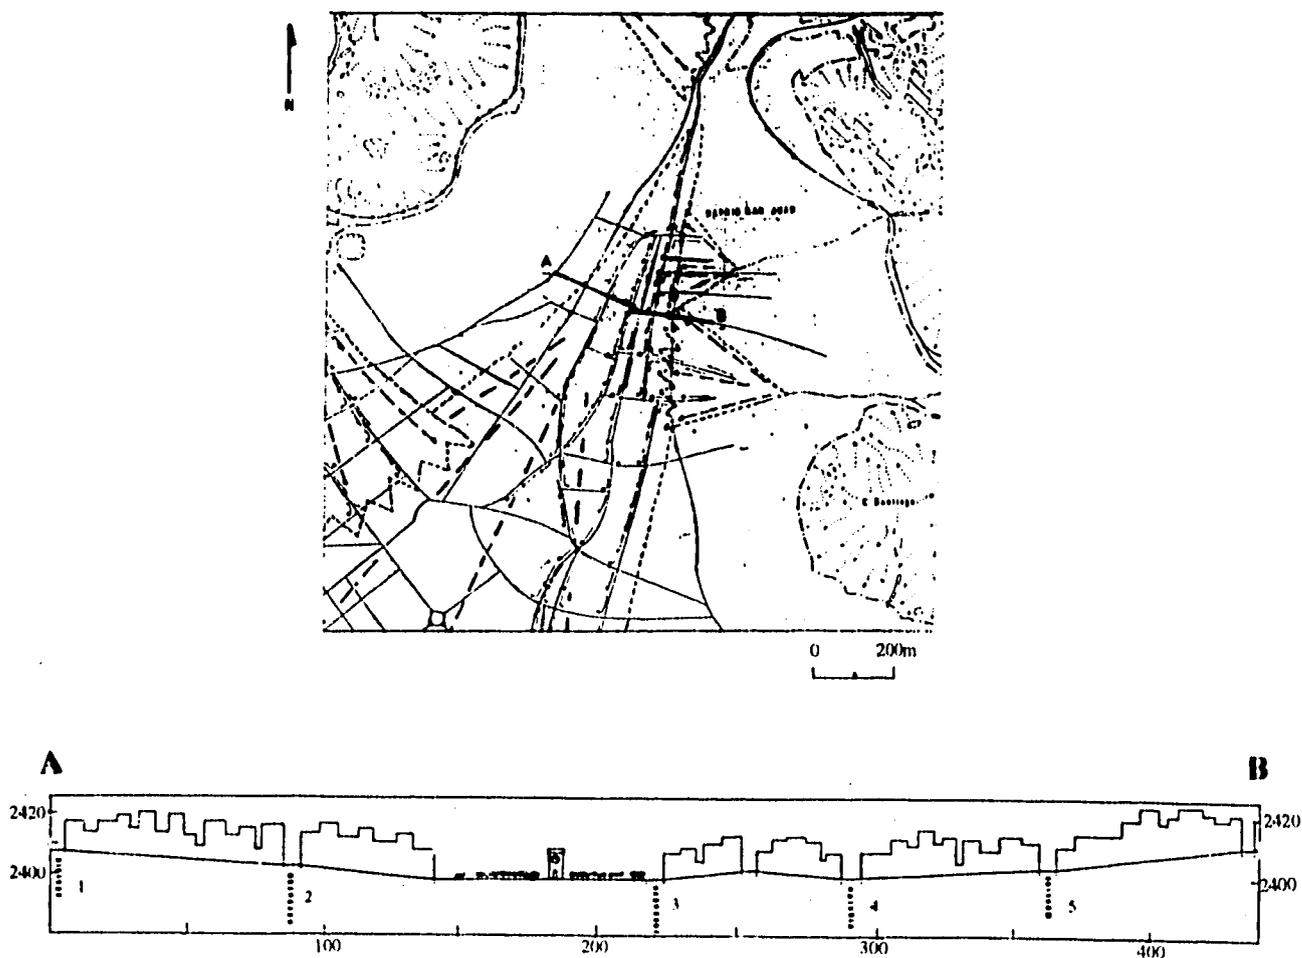
Fig. 20. Perfil realizado por la calle M. Ocampo, en el que se observa cómo las calles funcionan como canales durante una inundación. Calles: 1. Abasolo, 2. Guerrero, 3. Zaragoza, 4. Hidalgo, 5. Morelos.

Existen calles y avenidas que han sido construidas sobre antiguas zonas de desembocadura fluvial (25). Estas durante las temporadas lluviosas, funcionan como verdaderos cauces, presentando graves problemas por inundación (Fig. 20).

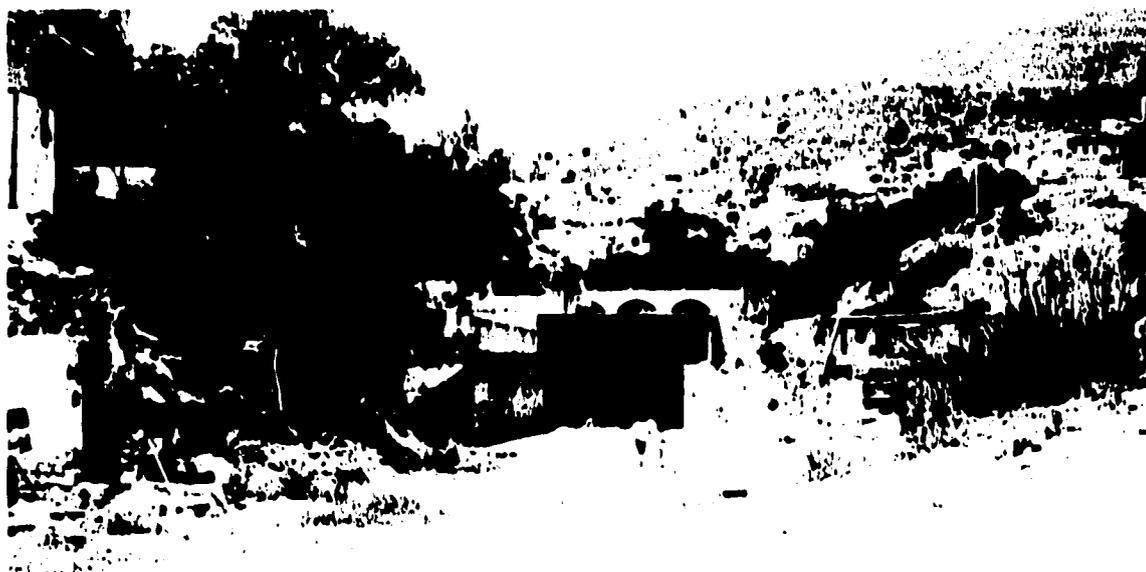
Fotografía 11 Entrada, en el Barrio La Españita, del canal subterráneo del Río de las Avenidas que atraviesa la ciudad

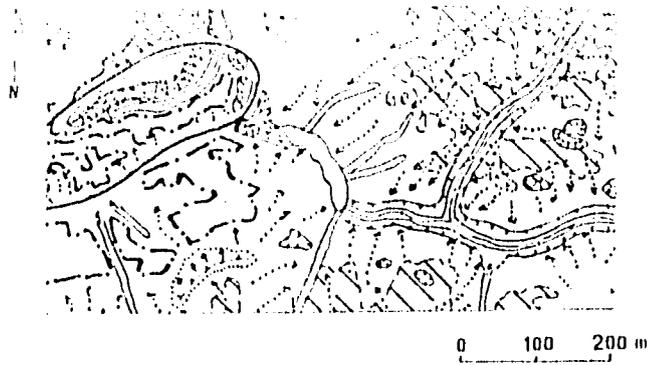
Fig. 22. Valle colmatado por la presencia de depósitos residuales "jales", a manera de un pequeño embalse, en su desembocadura. La situación de amenaza está representada por la falta de capacidad de los "jales" (materiales no consolidados) para contener volúmenes extraordinarios de agua suministrados por lluvias torrenciales en época de ciclones y nortes. Esta situación mantiene el peligro latente de un flujo lodoso que afectaría en forma directa al "Barrio La Española".

Los valles colmatados, representados también en el mapa, son masas de sedimentos en condiciones inestables, de manera que la ruptura de su equilibrio por una corriente poderosa, los transformaría en un flujo lodoso (fig. 22).

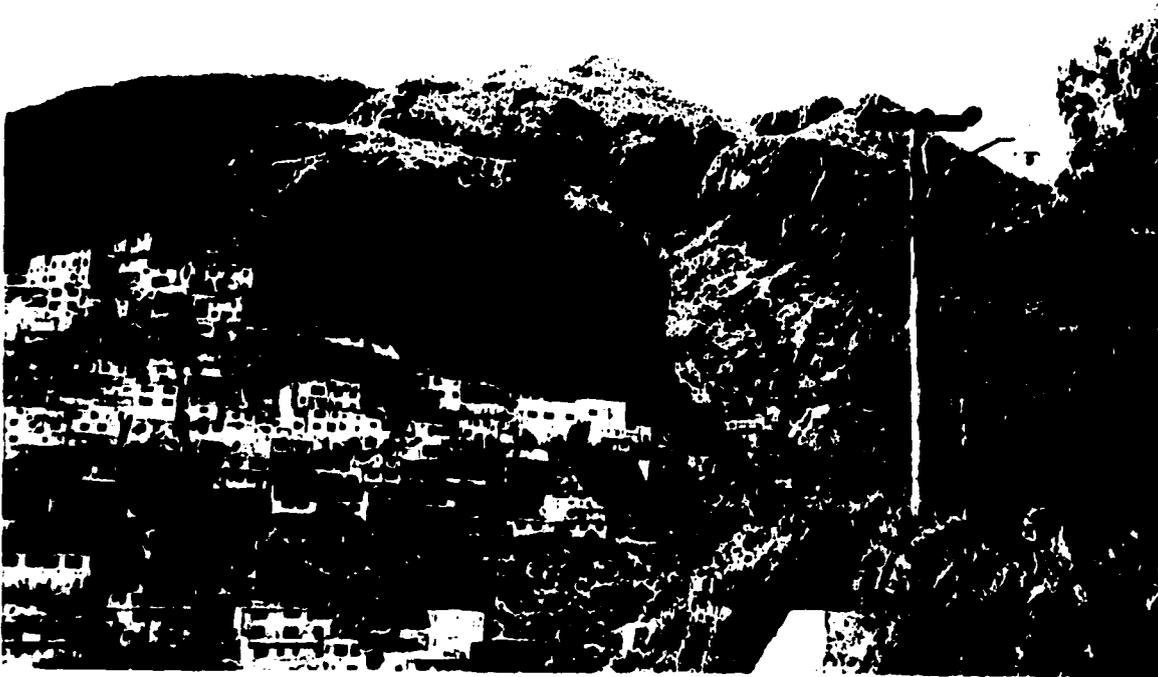
Fotografía 18. Casas construidas en la base de un escarpe rocoso, donde es posible que se presente la caída de rocas. Al fondo se aprecia un circo erosivo con grandes bloques en su base.

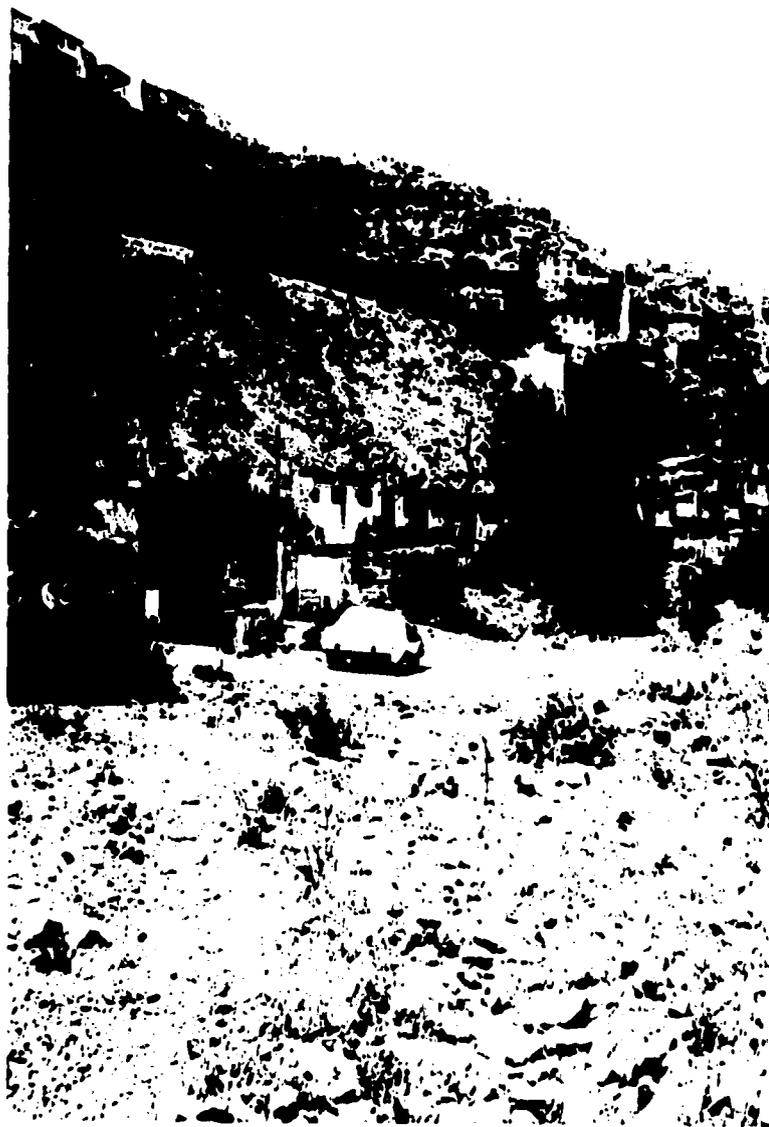
Fotografía 19. Construcciones en la ladera inferior del Río de las Avenidas.

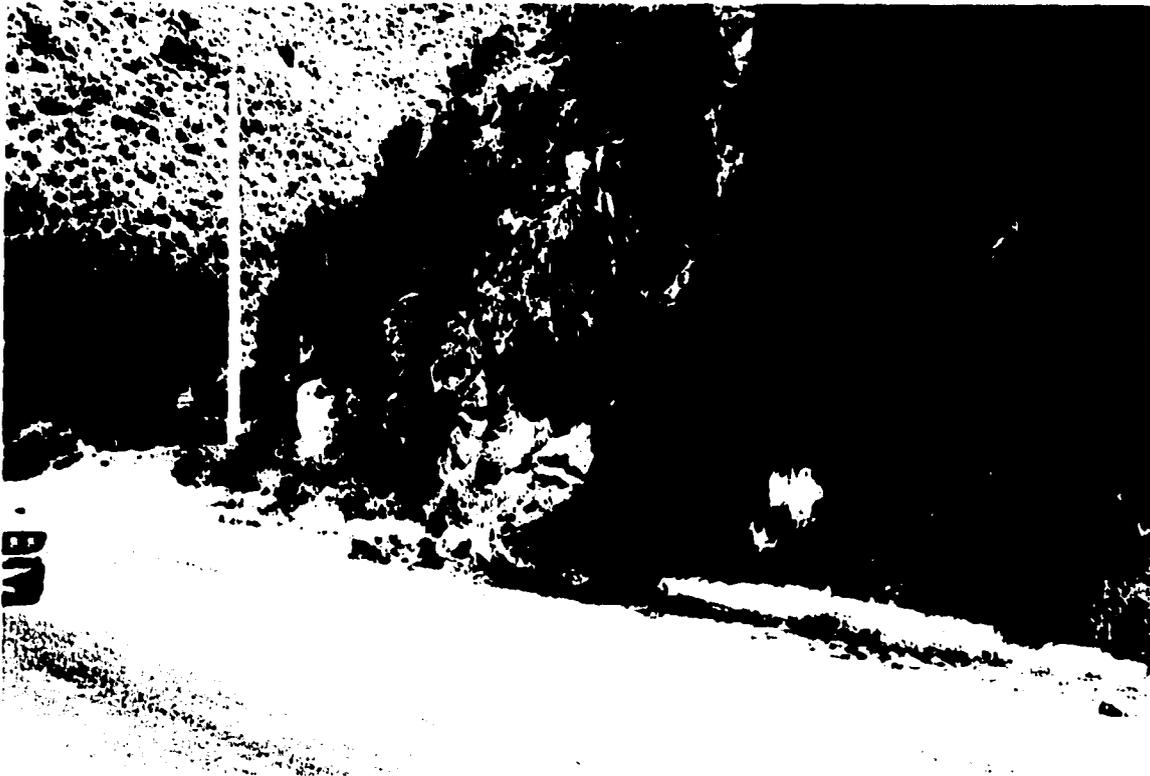
Fotografía 20. La caída de rocas es frecuente en los afloramientos rocosos creados por los cortes de carretera.

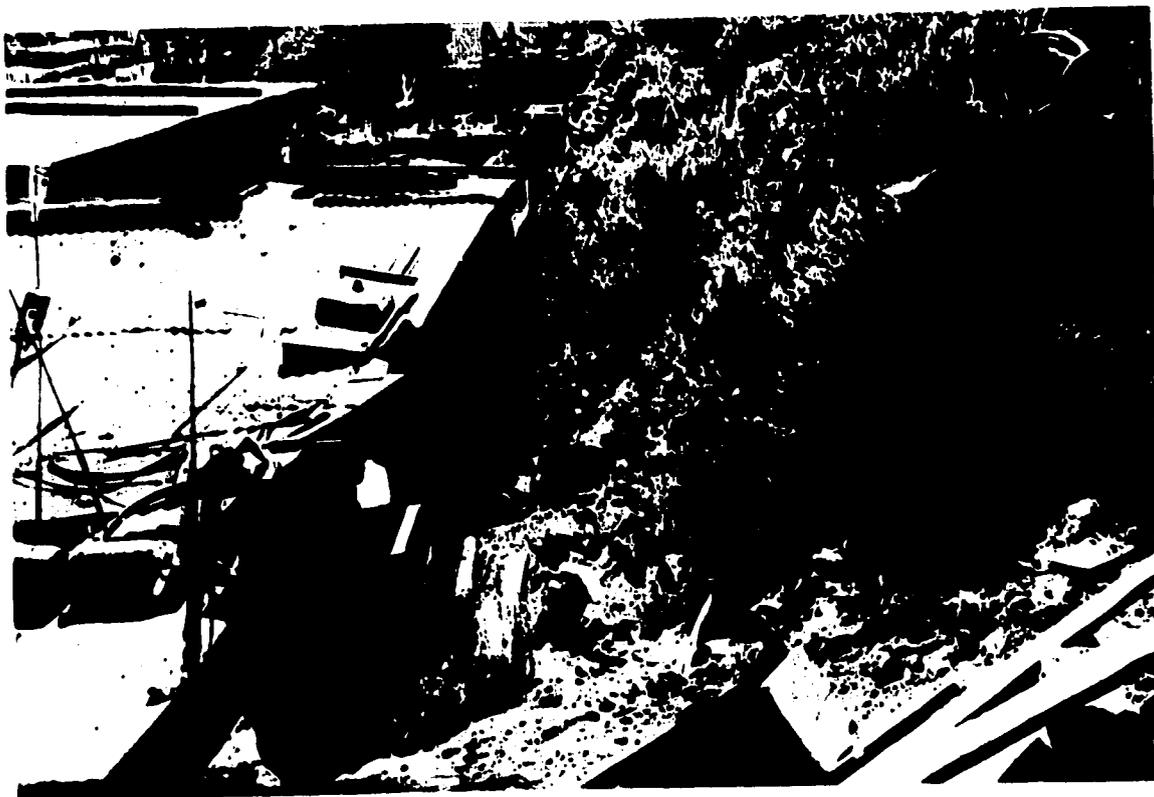
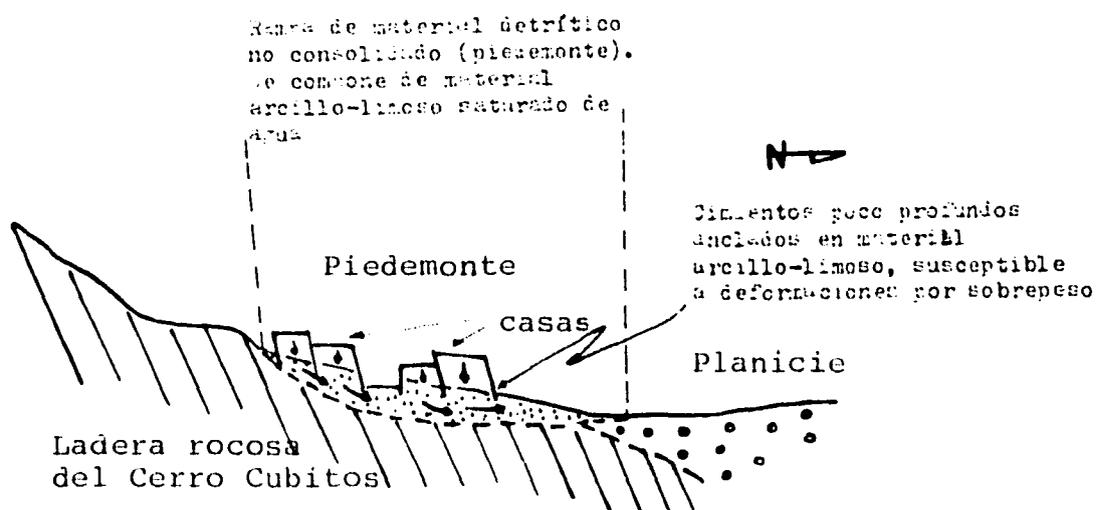
Fotografía 21. Las casas se encuentran en la zona de contacto entre las laderas rocosas del cerro de Cubitos y el piedemonte. Este es el límite del área donde se presenta el fenómeno de reptación, las construcciones asentadas sobre el material deleznable son las que han sido afectadas por el proceso.

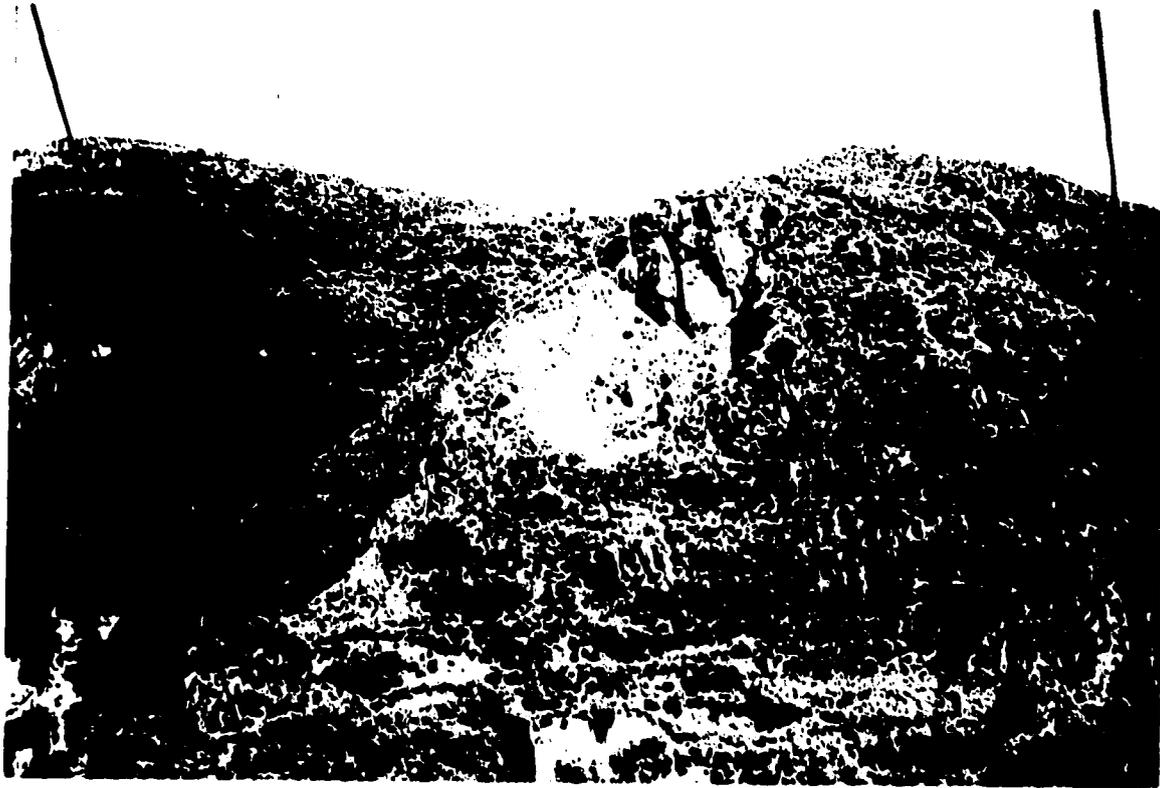
Fotografía 22. A poco más de un Km al norte de la ciudad se produjo un colapso por debilitamiento del subsuelo, causado por las obras mineras.
