"ESTUDIO DE RIESGOS NATURALES EN LA
CIUDAD DE PACHUCA DE SOTO, HGO. :
UN ENFOQUE GEOMORFOLÓGICO"

T E S I S

LICENCIADO EN GEOGRAFÍA

OSCAR SALAS GARCÍA

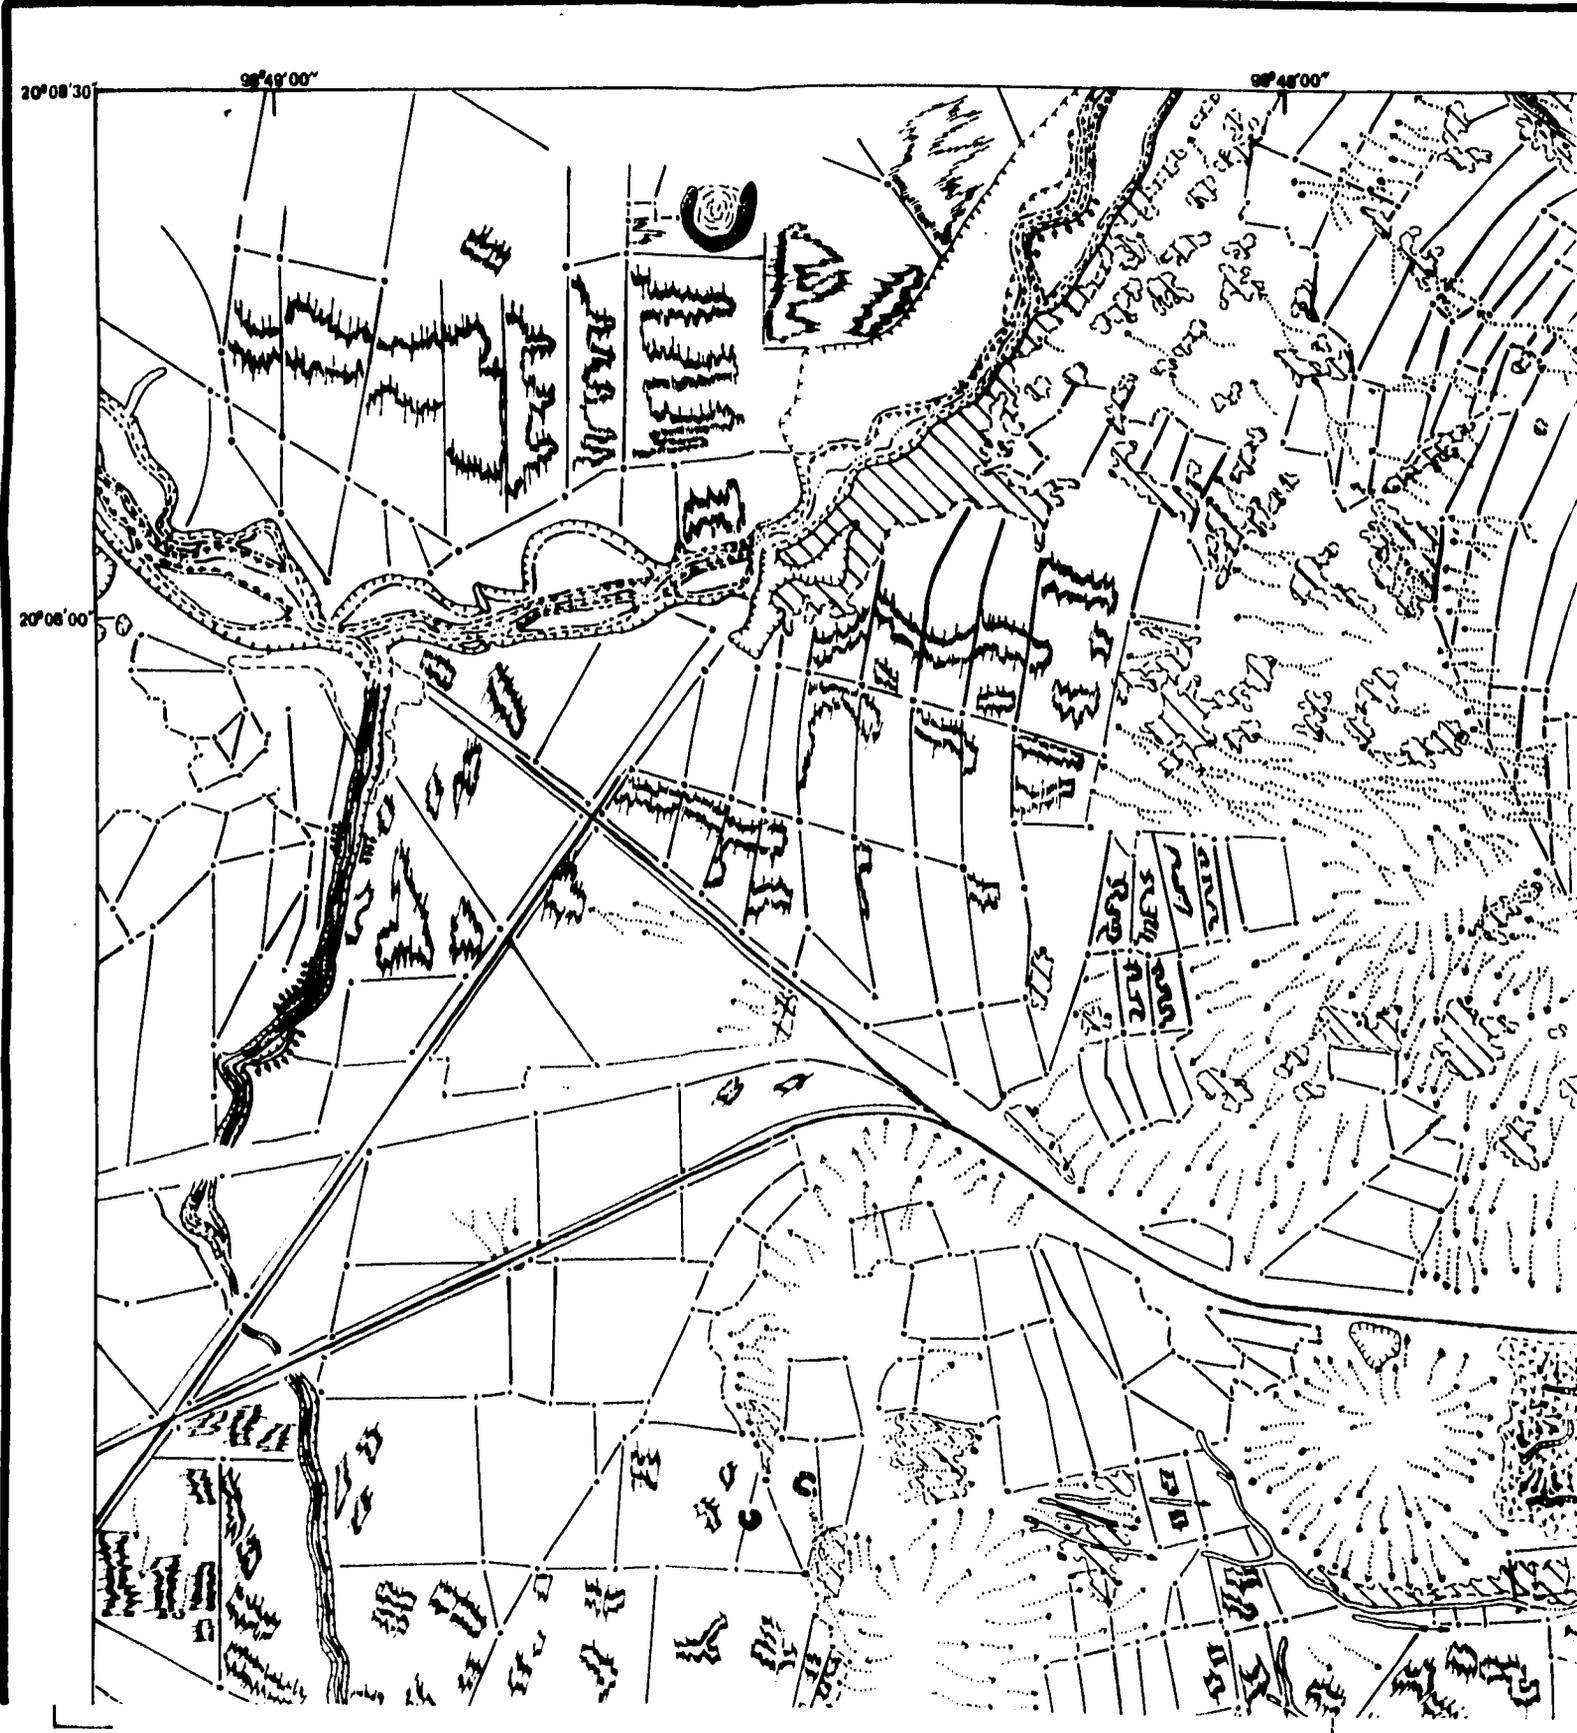
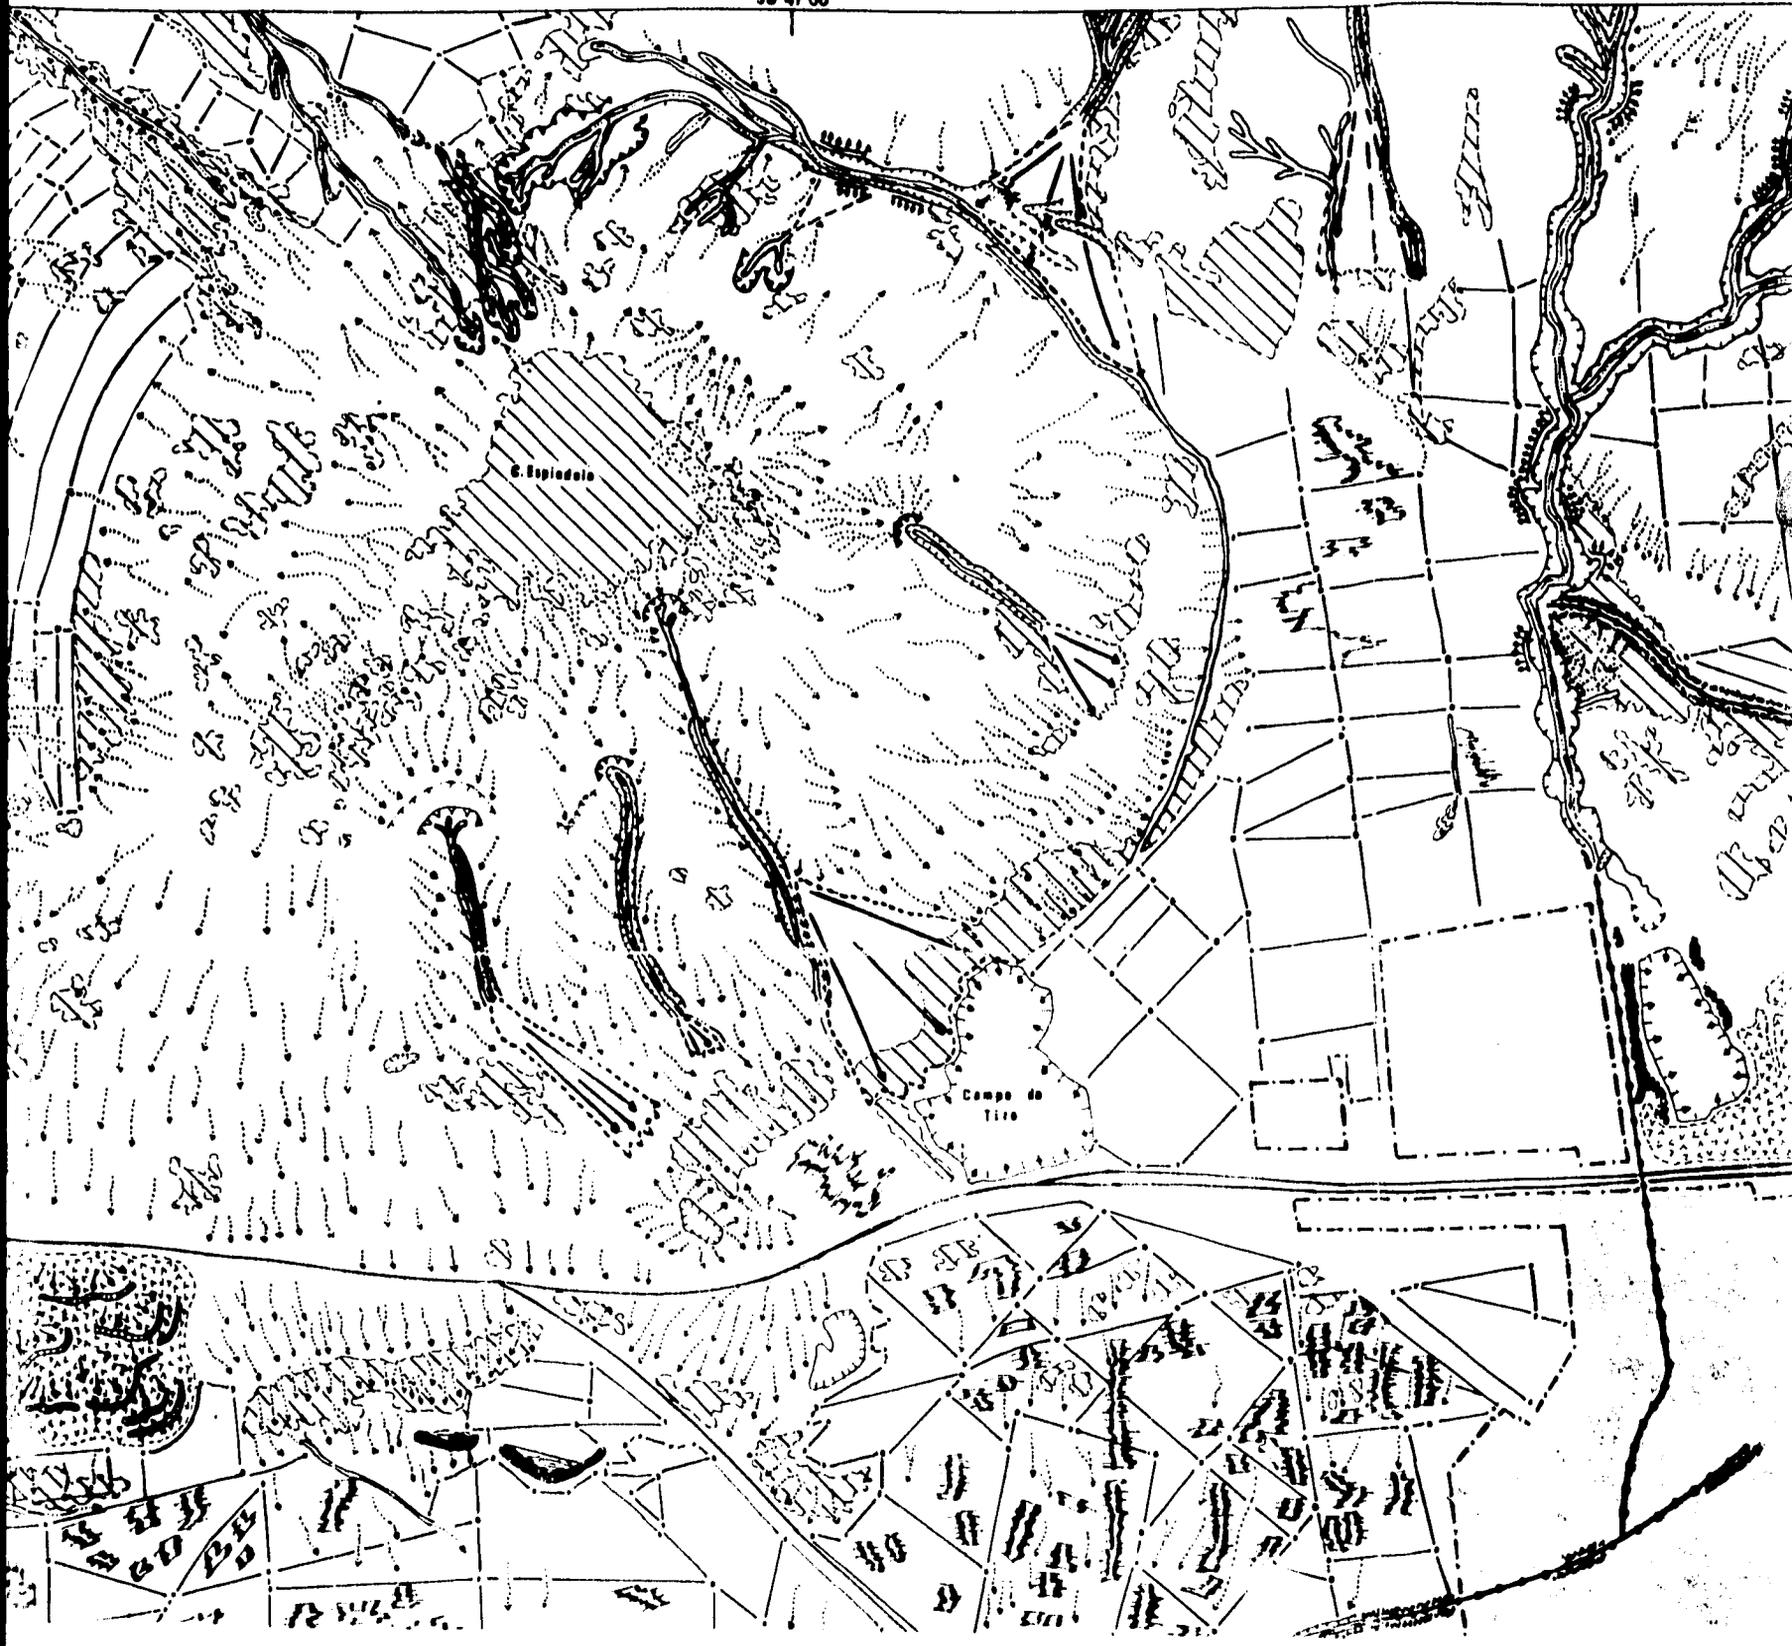
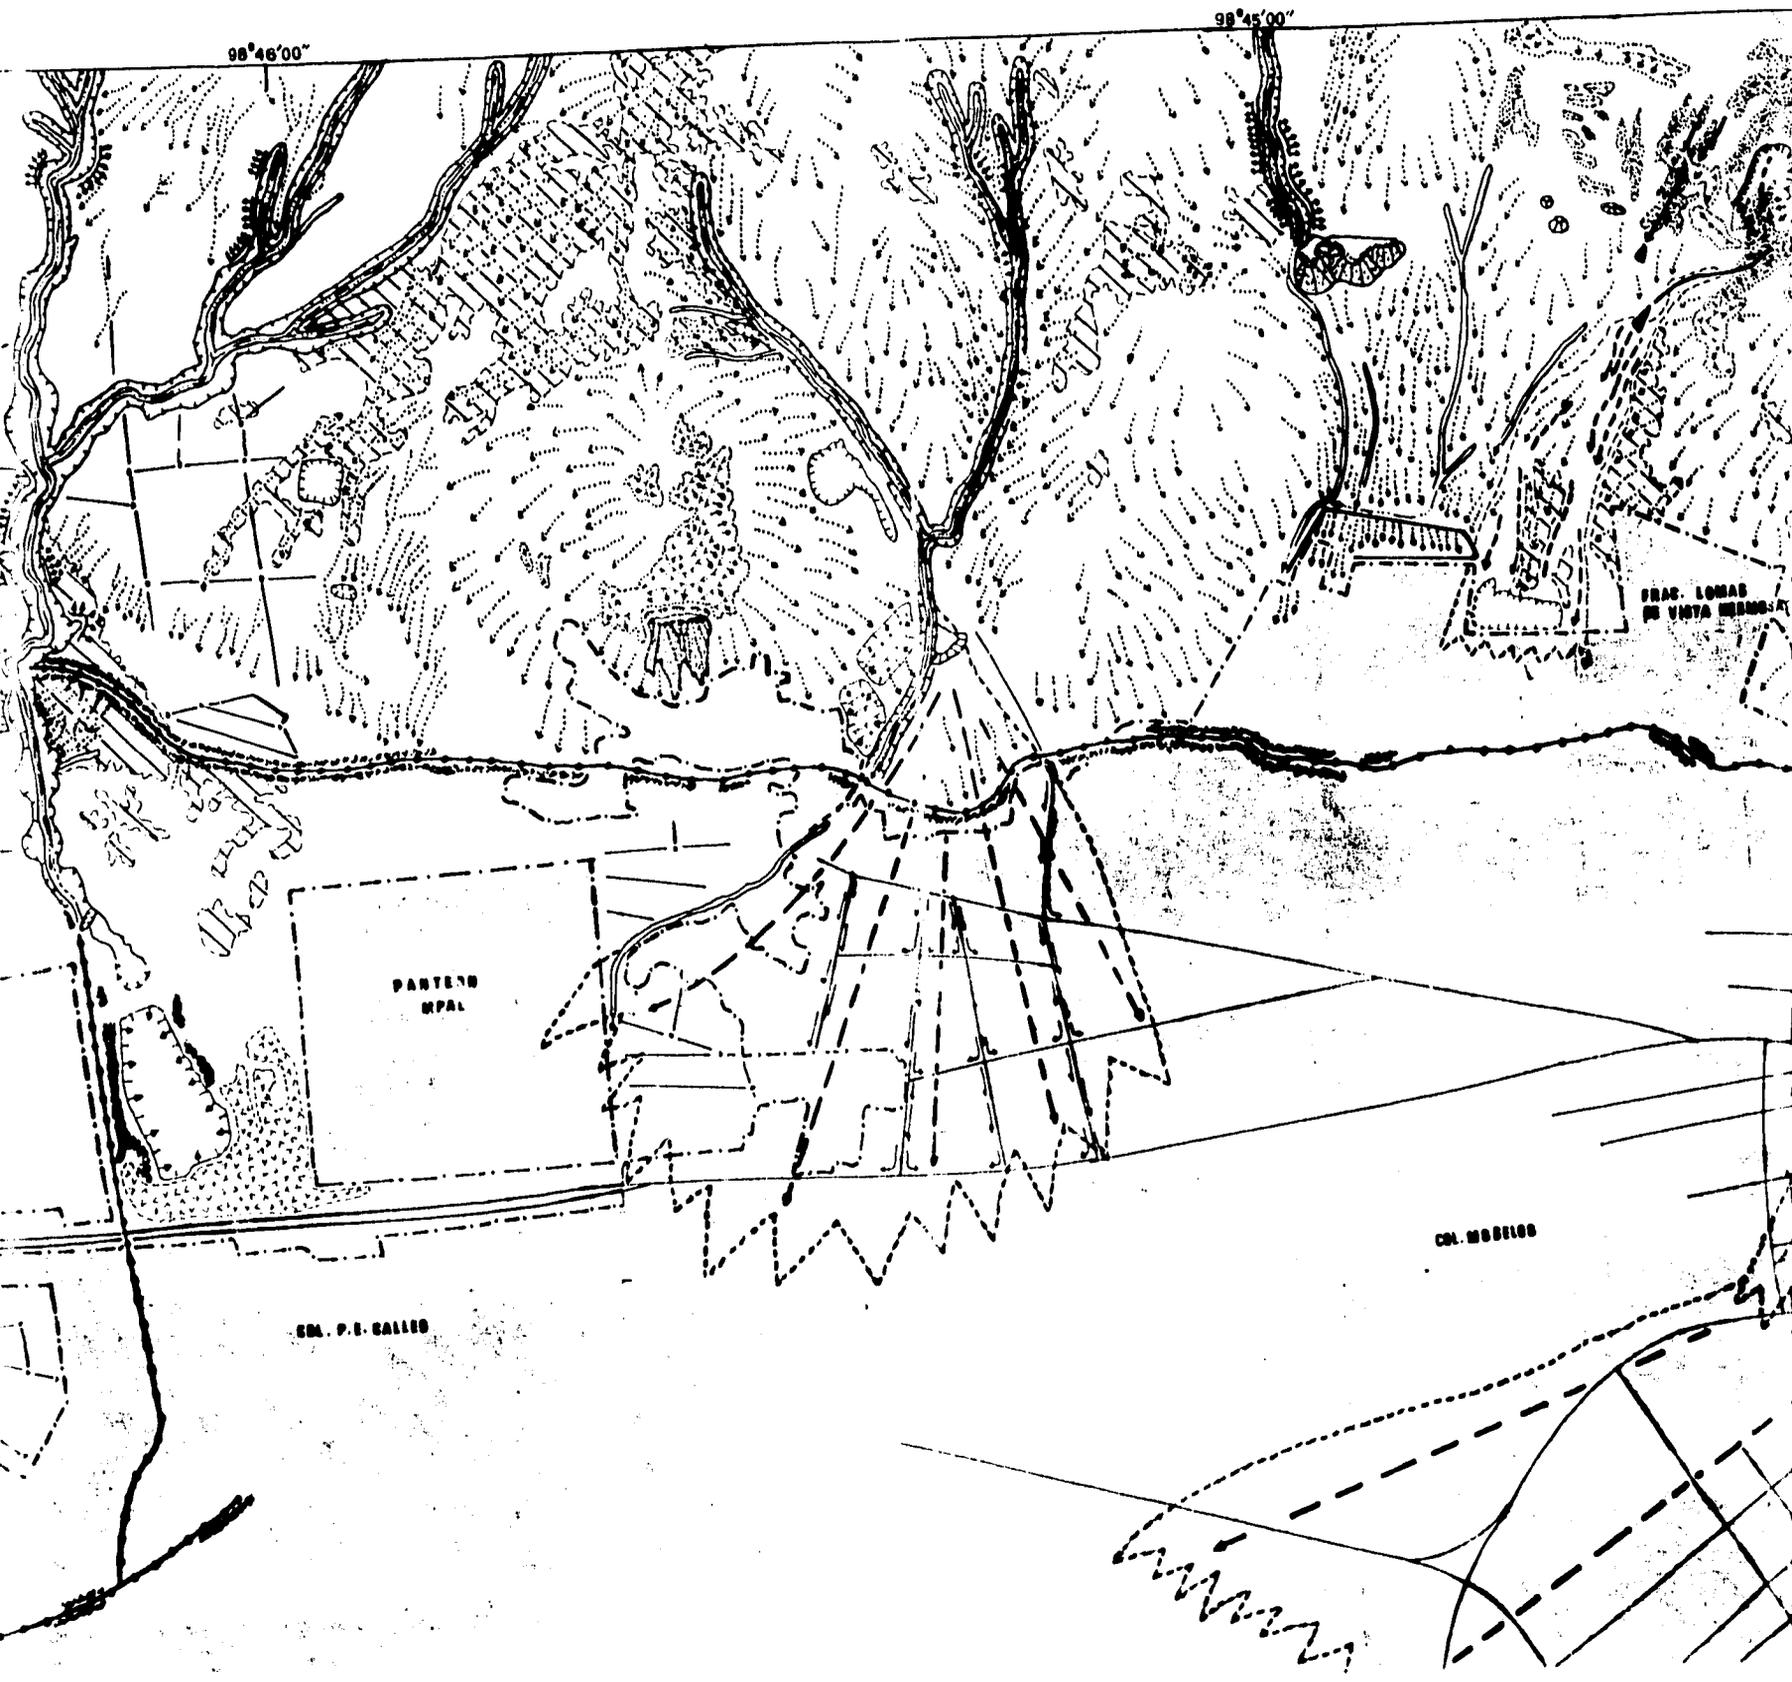
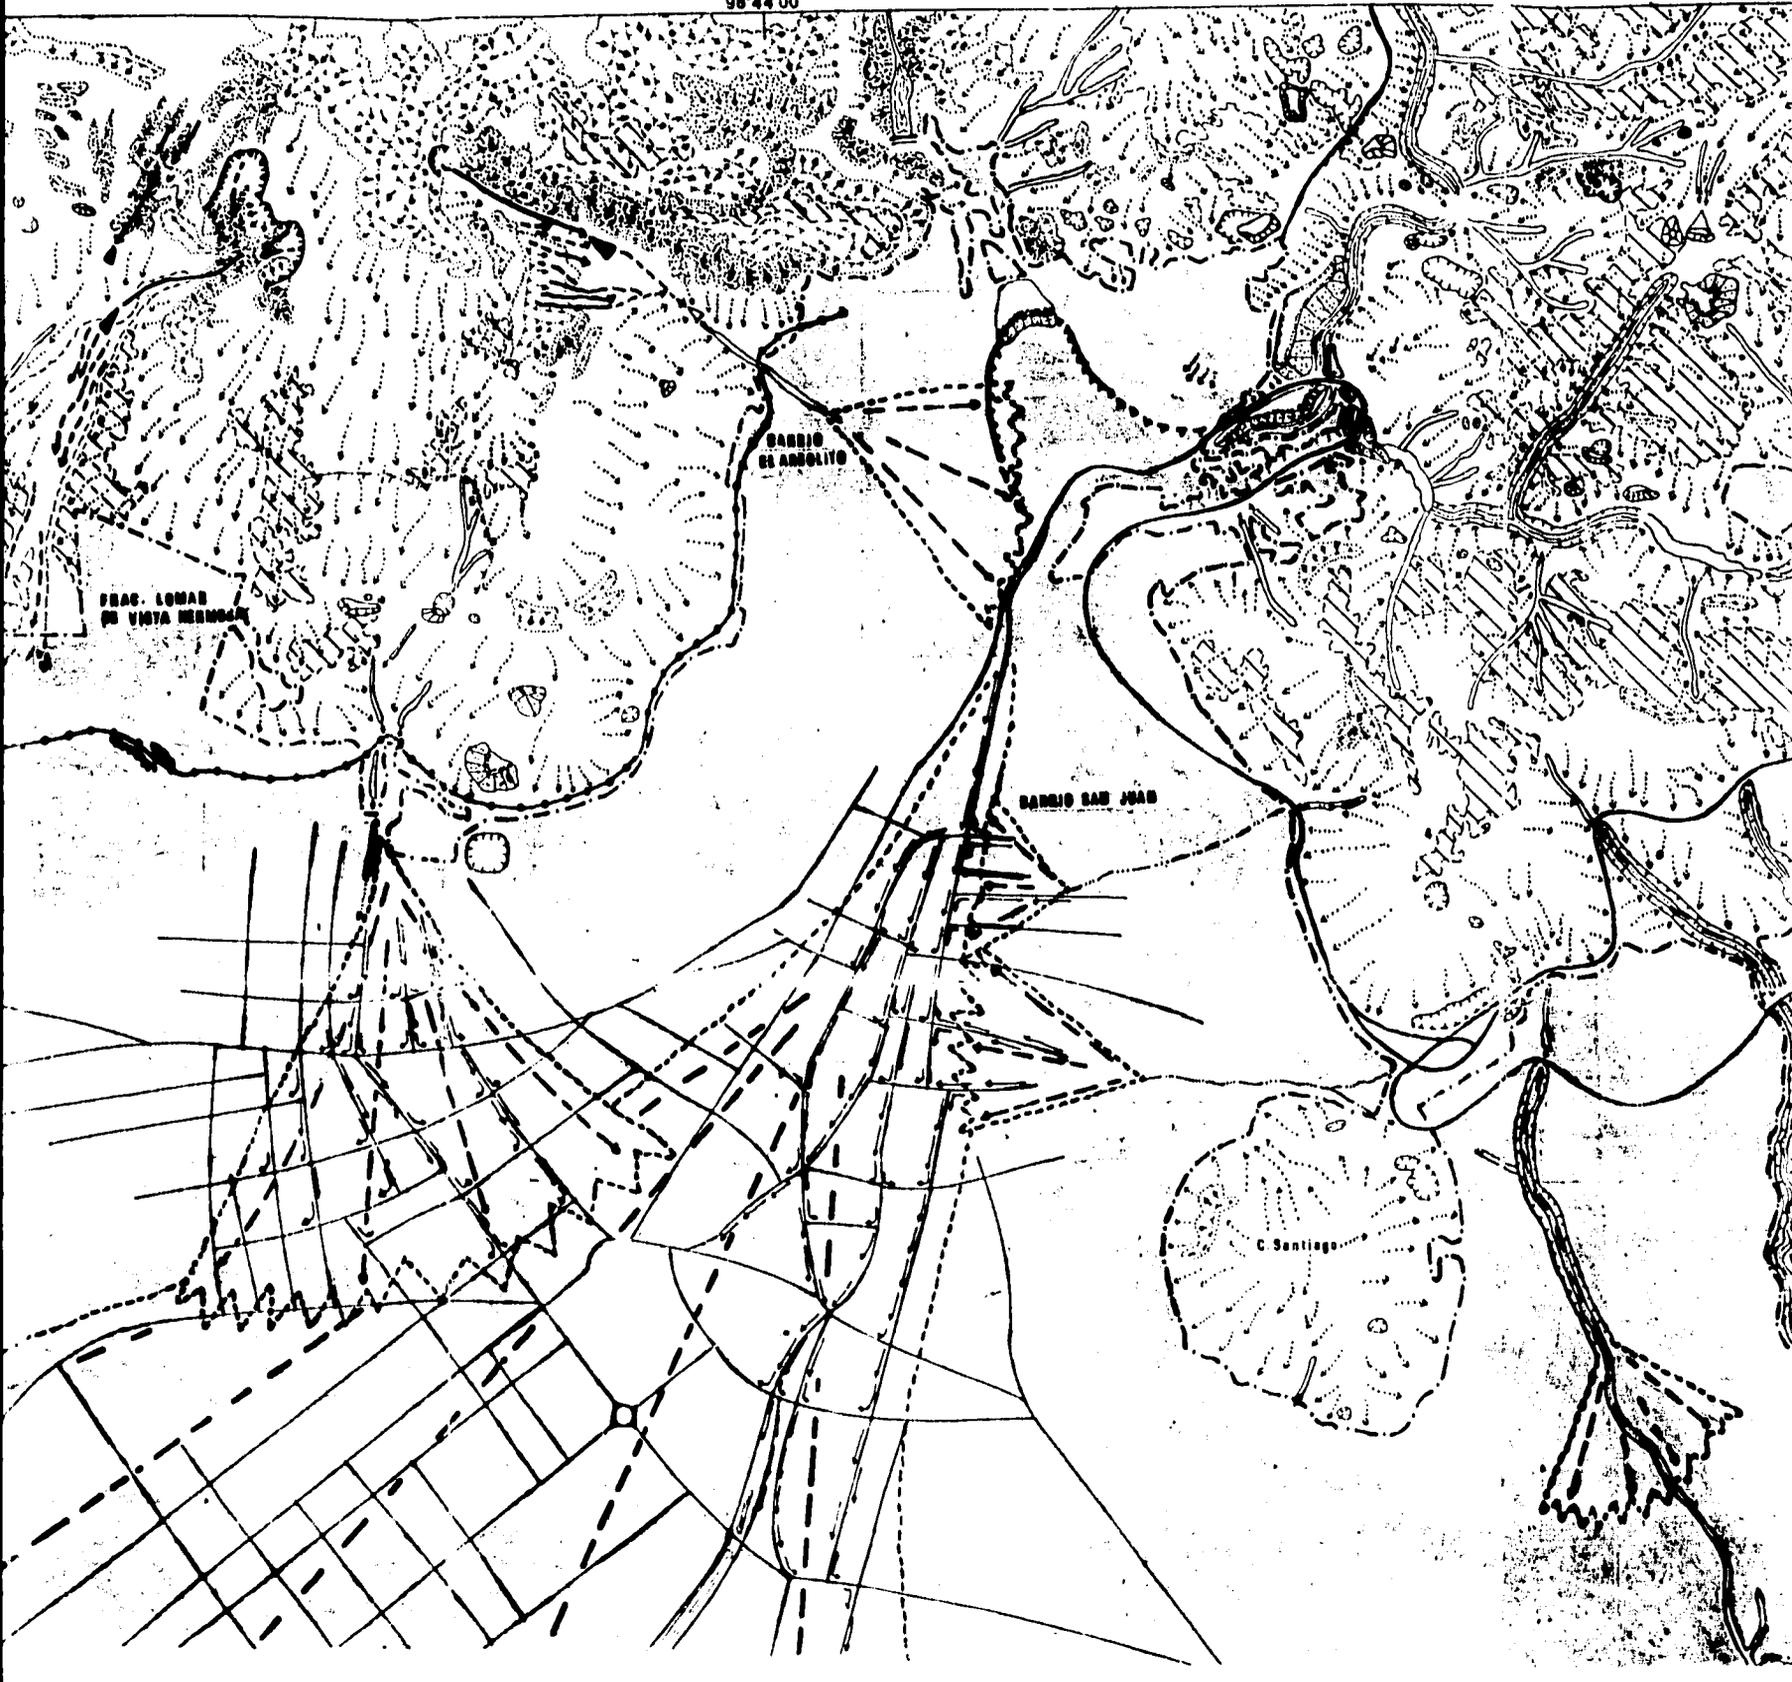
PACHUCA DE SOTO, HGO.
Fig. 19. Mapa morfodinámico

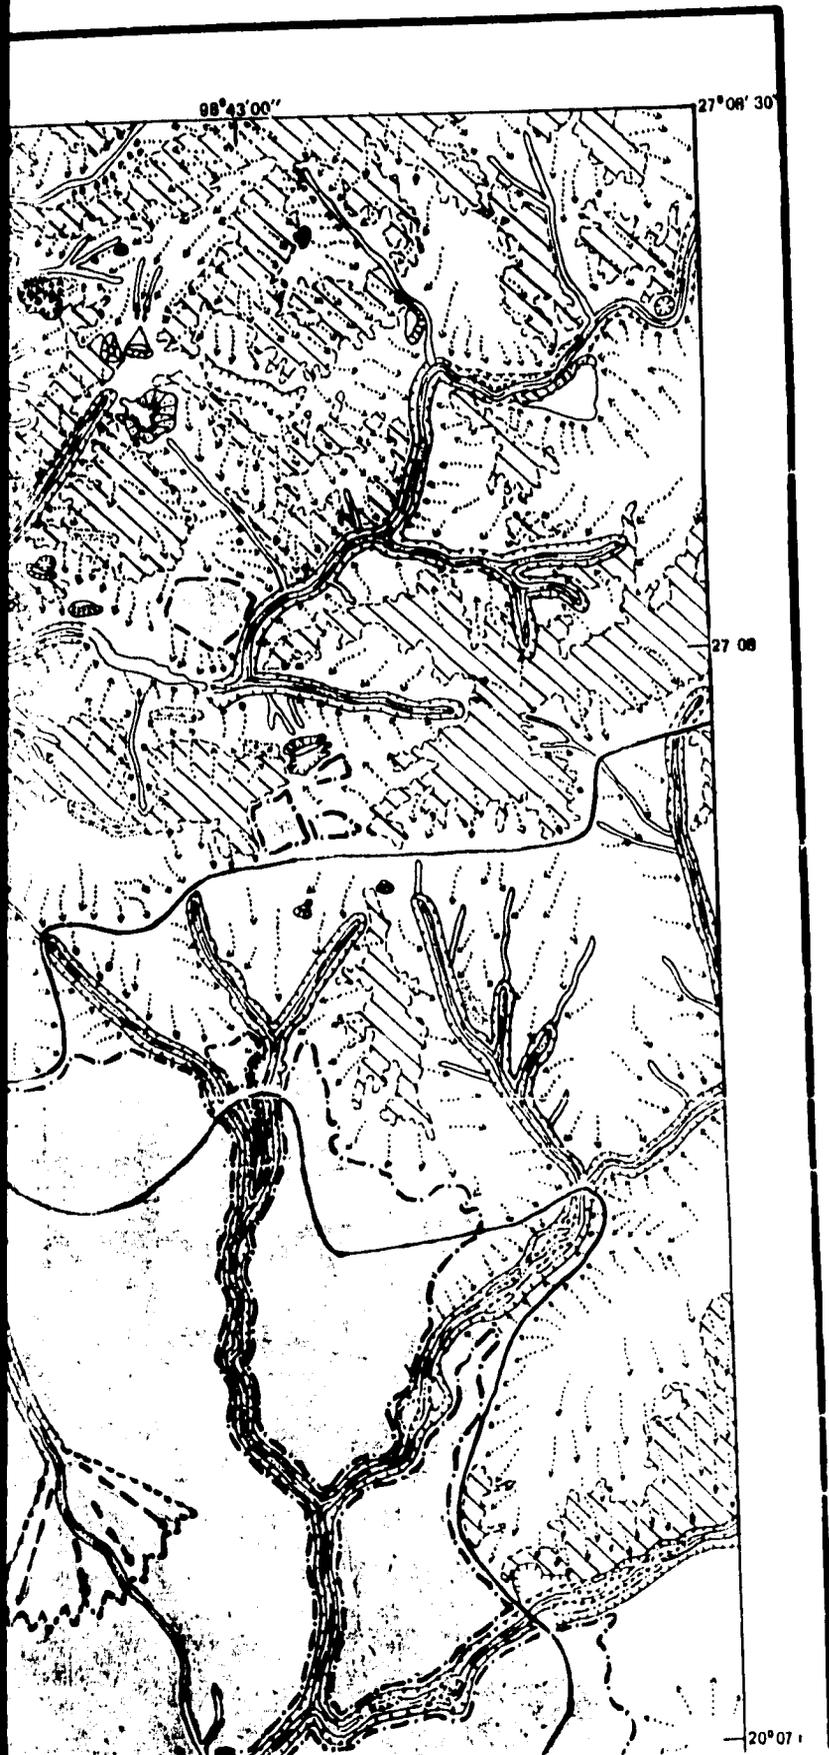
| TESIS UNAM | Elaboró: Oscar Salas García | FIG. 19 |

Procesos y formas del relieve asociadas.

La leyenda está organizada de acuerdo con el origen de la actividad o dinámica geomorfológica, es decir, se muestran los procesos y las formas del relieve asociadas: I. Fluviales, los cuales se subdividen en erosivos y acumulativos; II. Gravitacionales o procesos de ladera, también subdivididos en erosivos y acumulativos, y III. Antrópicos. Por último se presentan símbolos complementarios y convencionales de la cartografía general. A continuación se explica cada uno de los elementos que conforman la leyenda, la numeración corresponde a la que aparece en el mapa morfodinámico (Fig. 19)
