"ESTUDIO DE RIESGOS NATURALES EN LA
CIUDAD DE PACHUCA DE SOTO, HGO. :
UN ENFOQUE GEOMORFOLÓGICO"

T E S I S

LICENCIADO EN GEOGRAFÍA

OSCAR SALAS GARCÍA

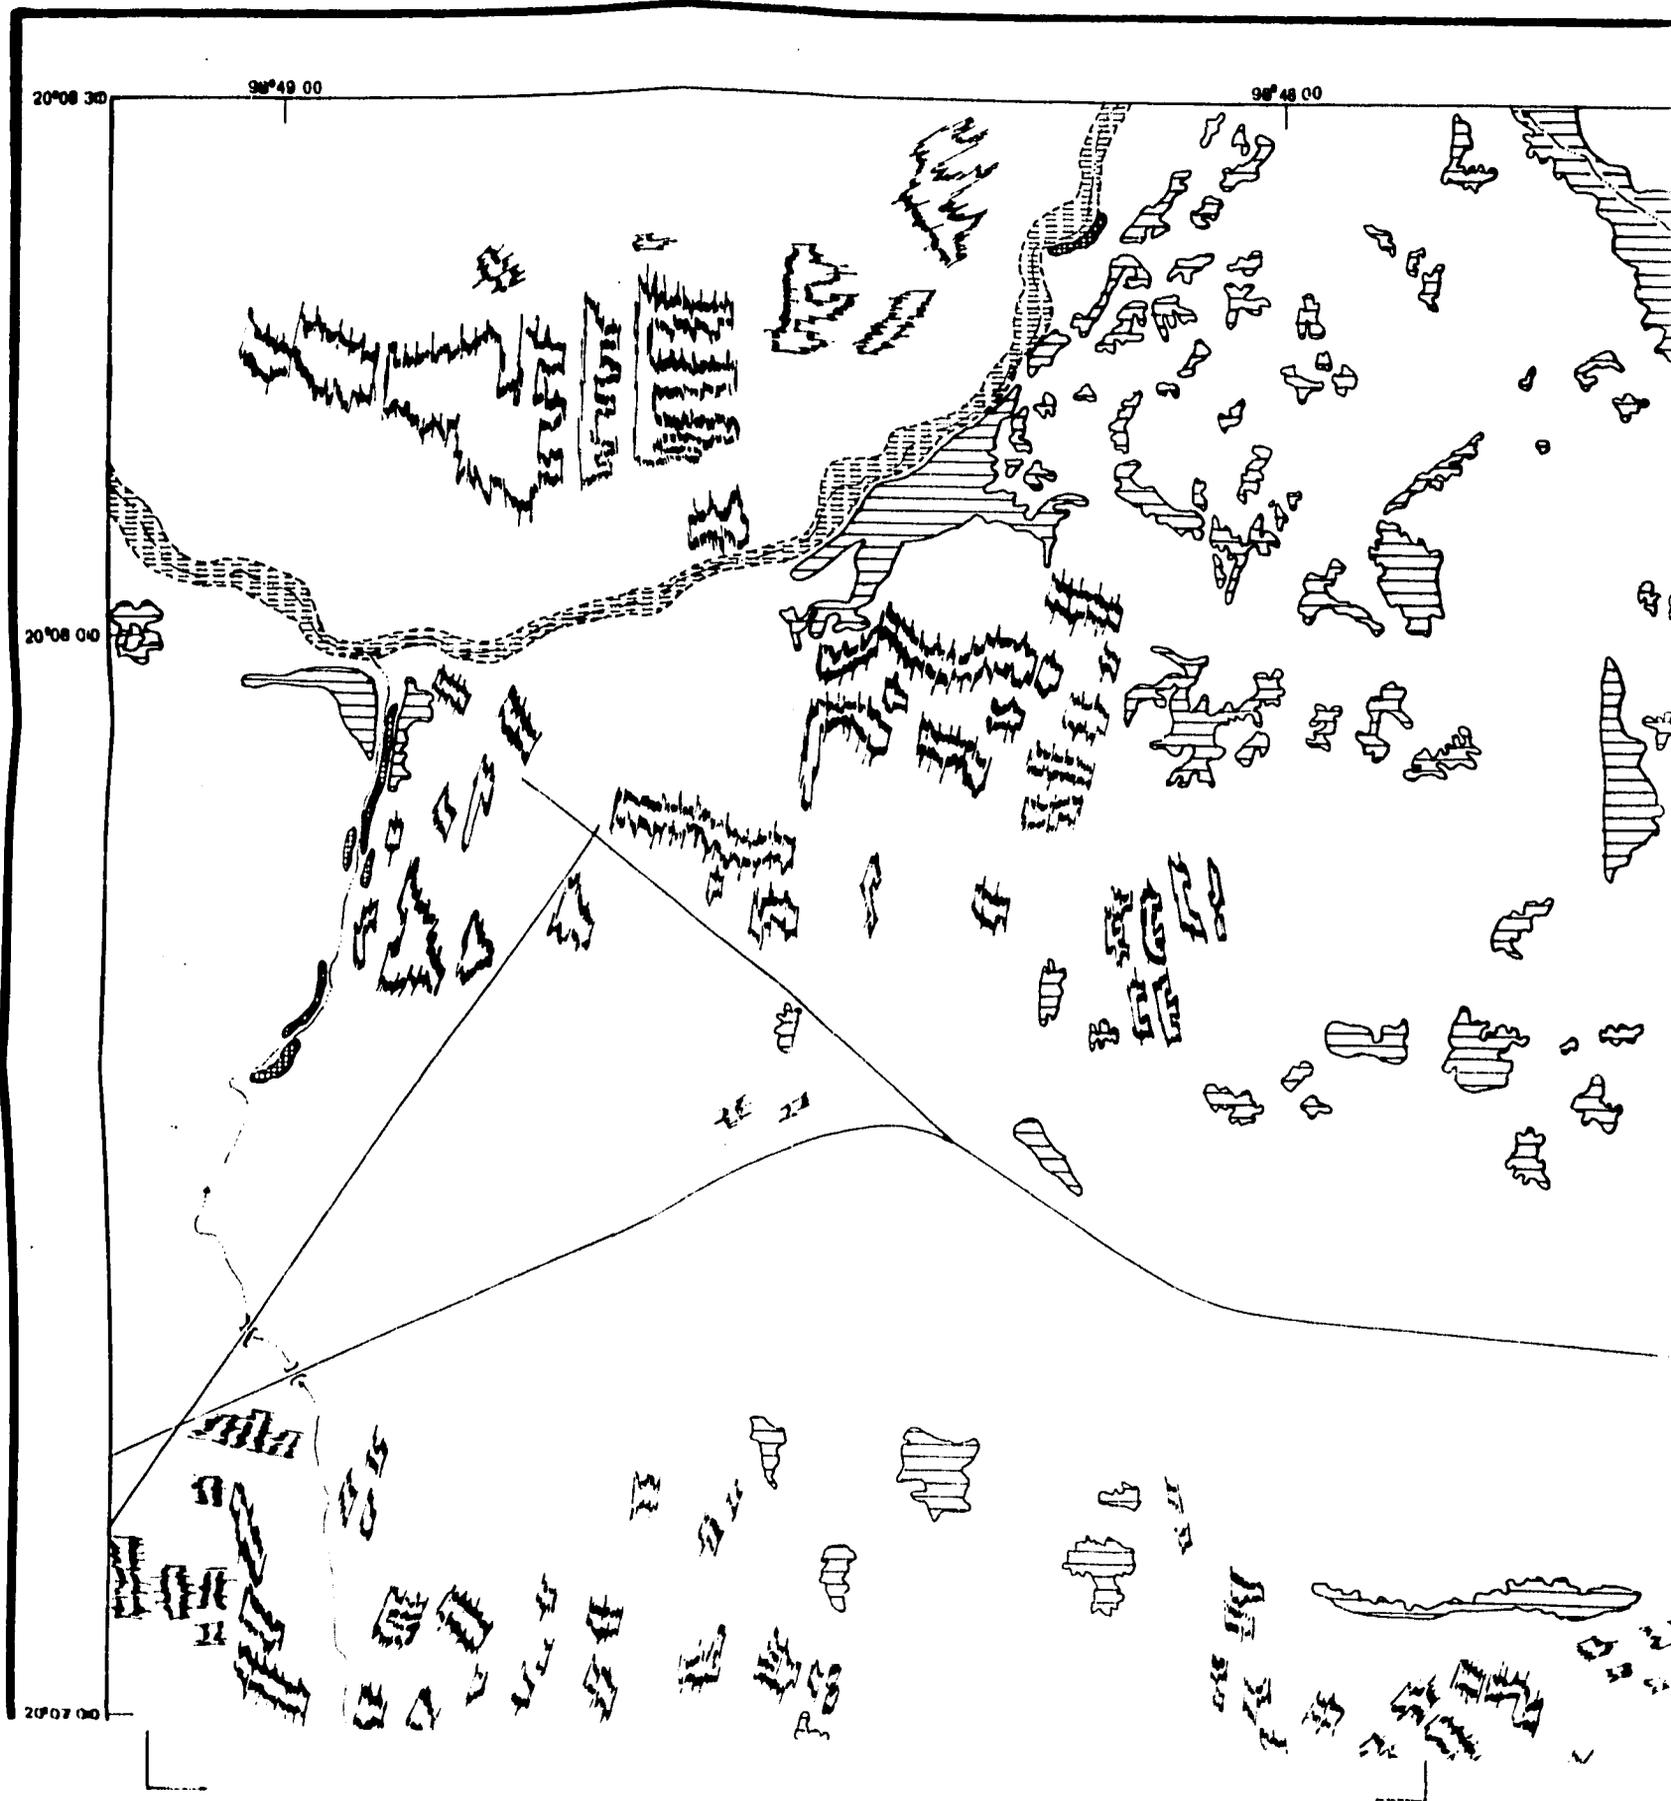
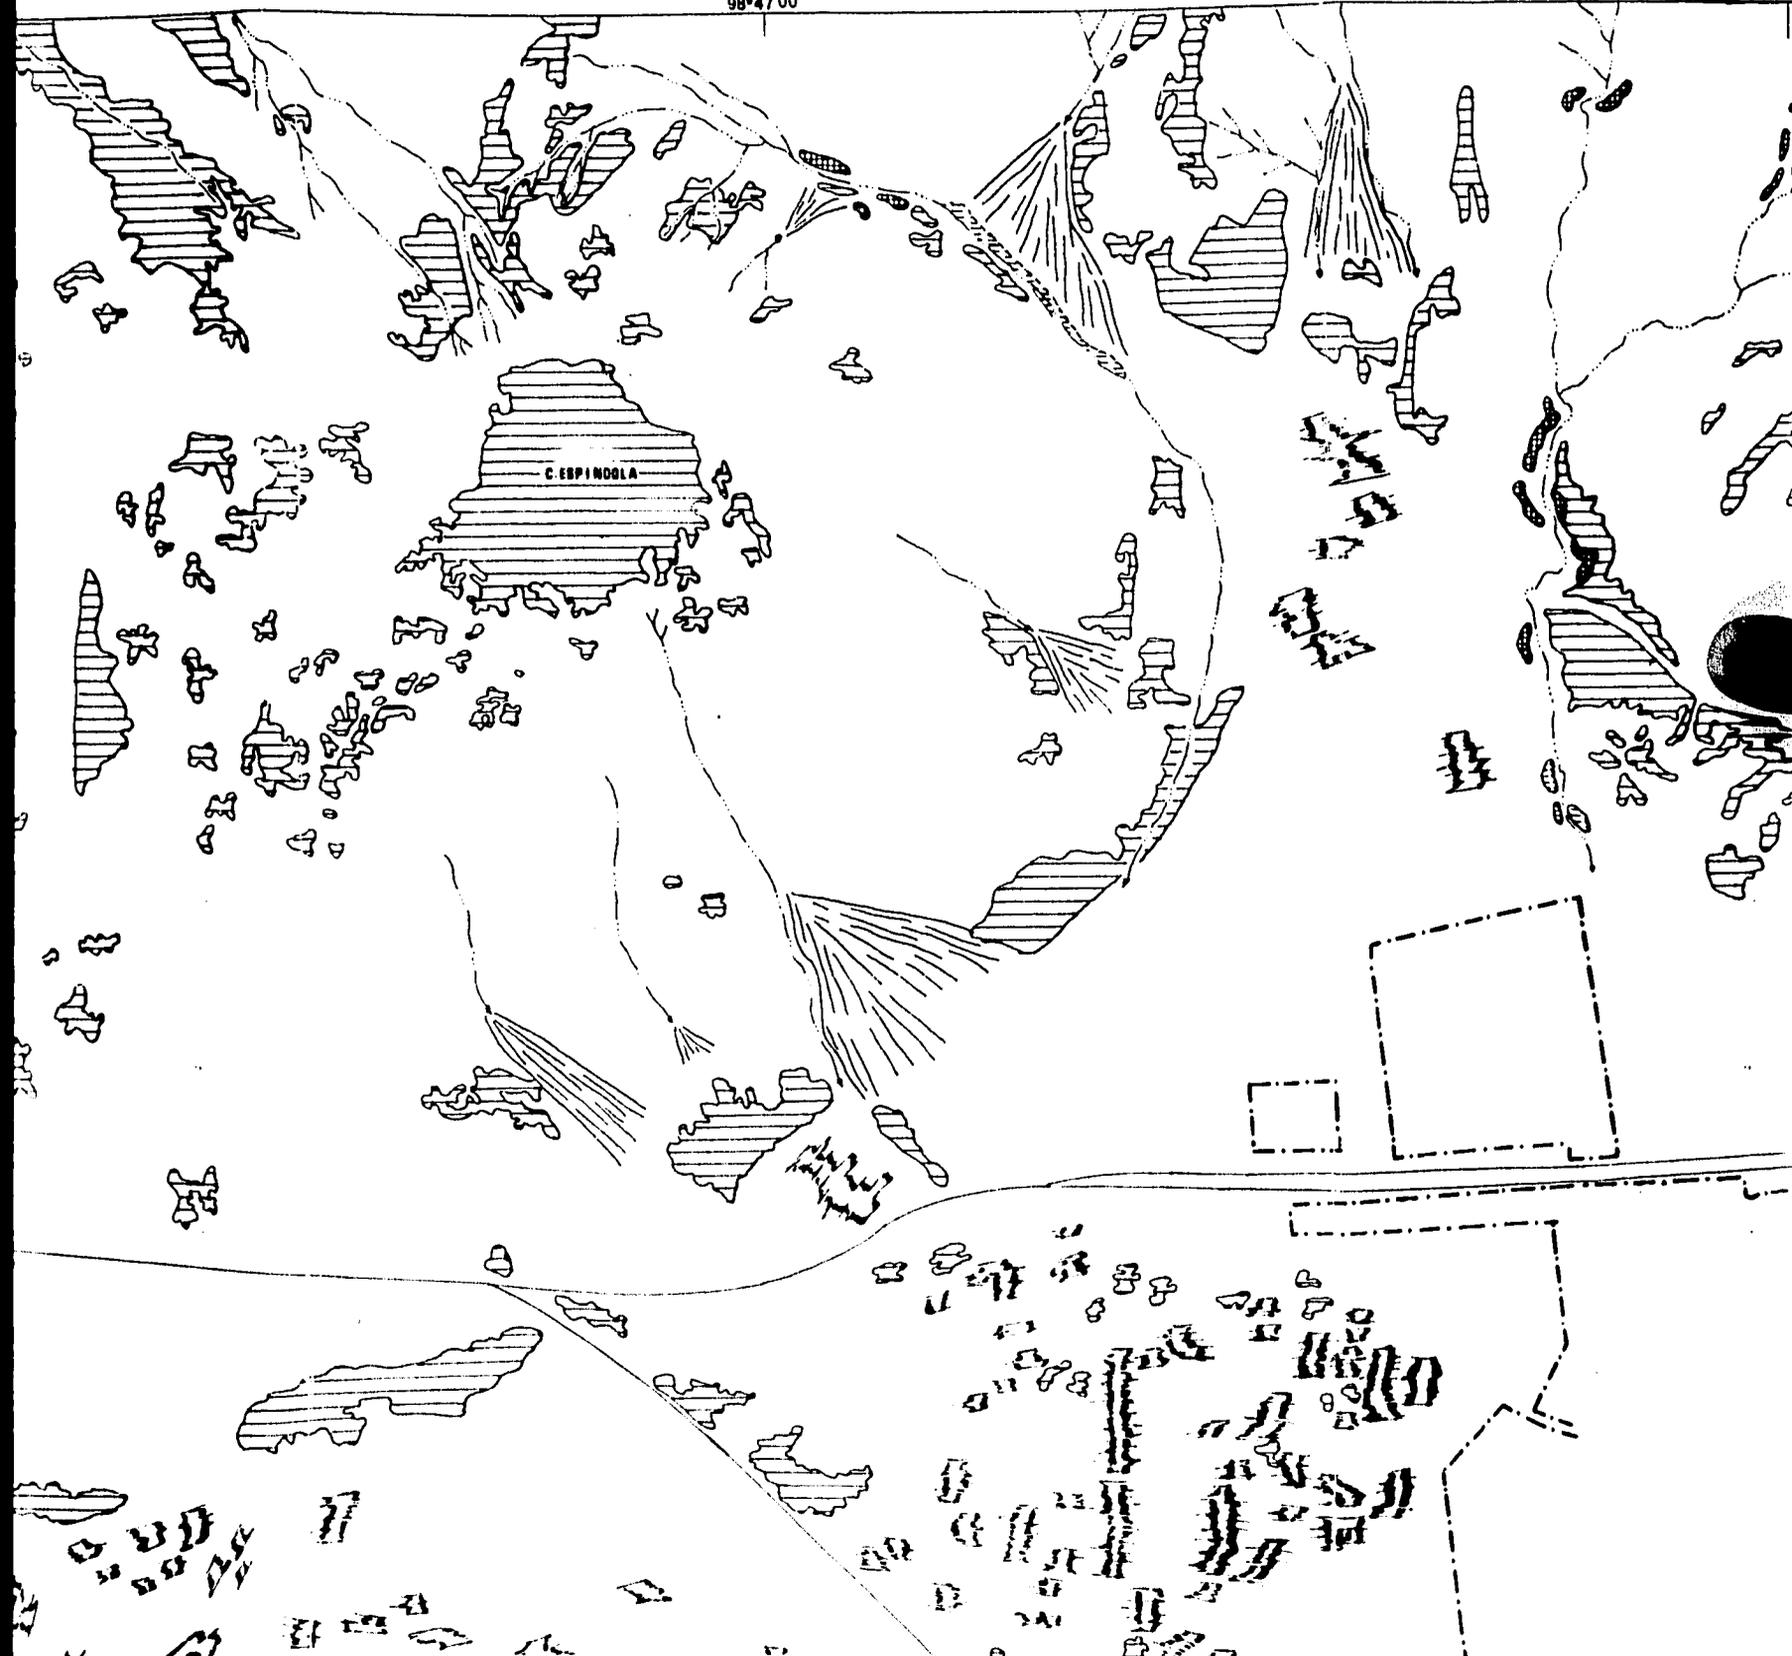
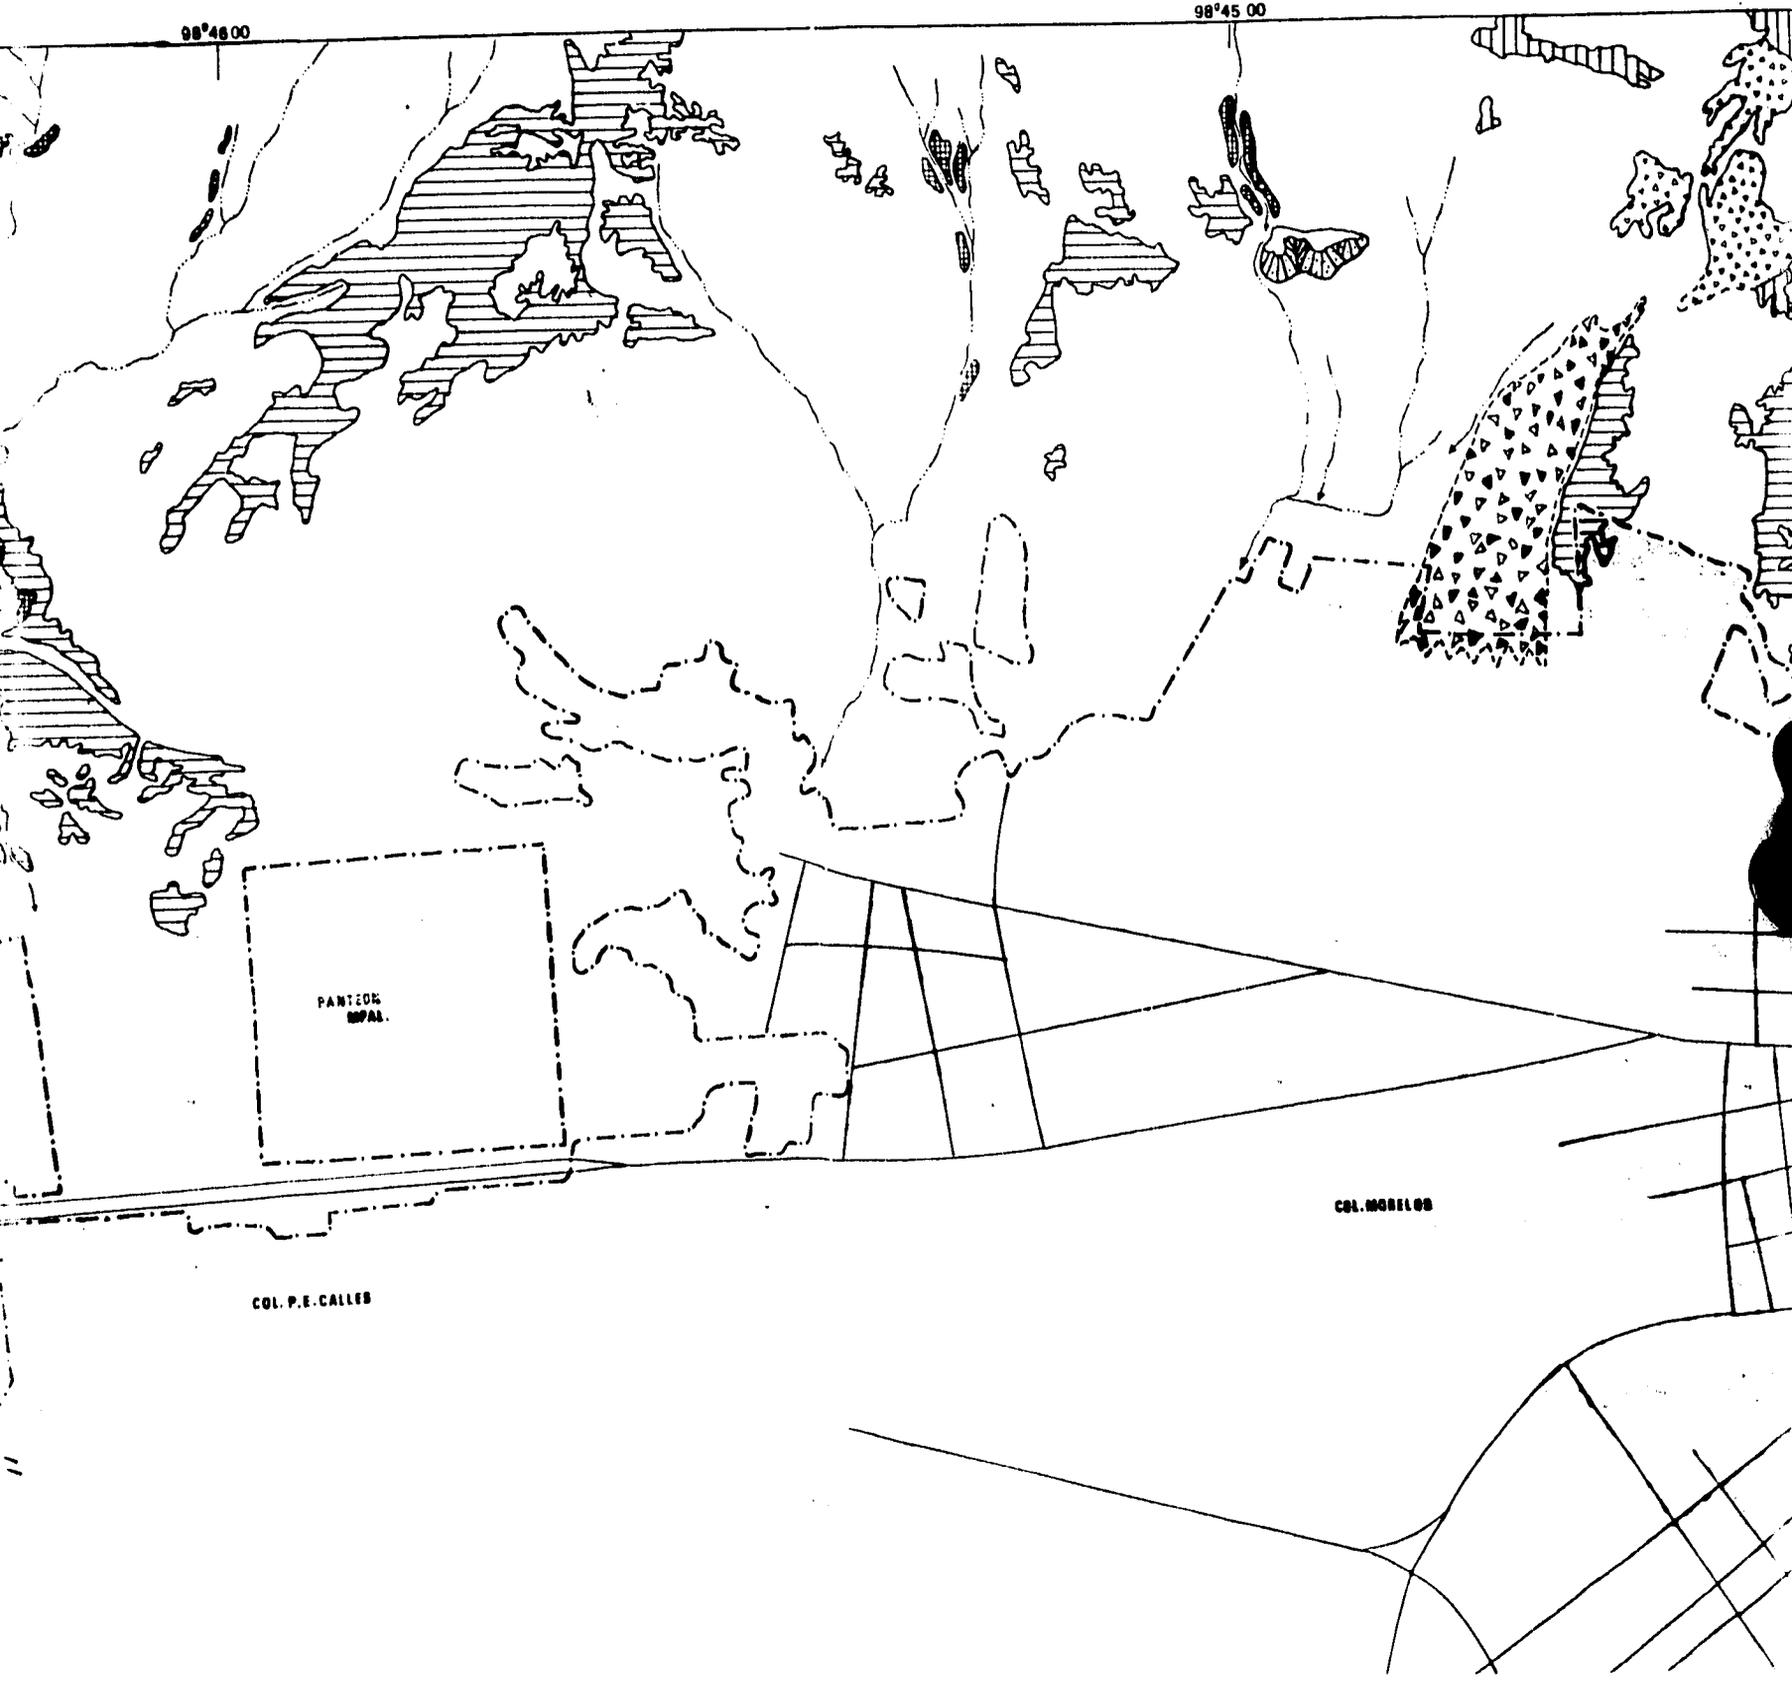
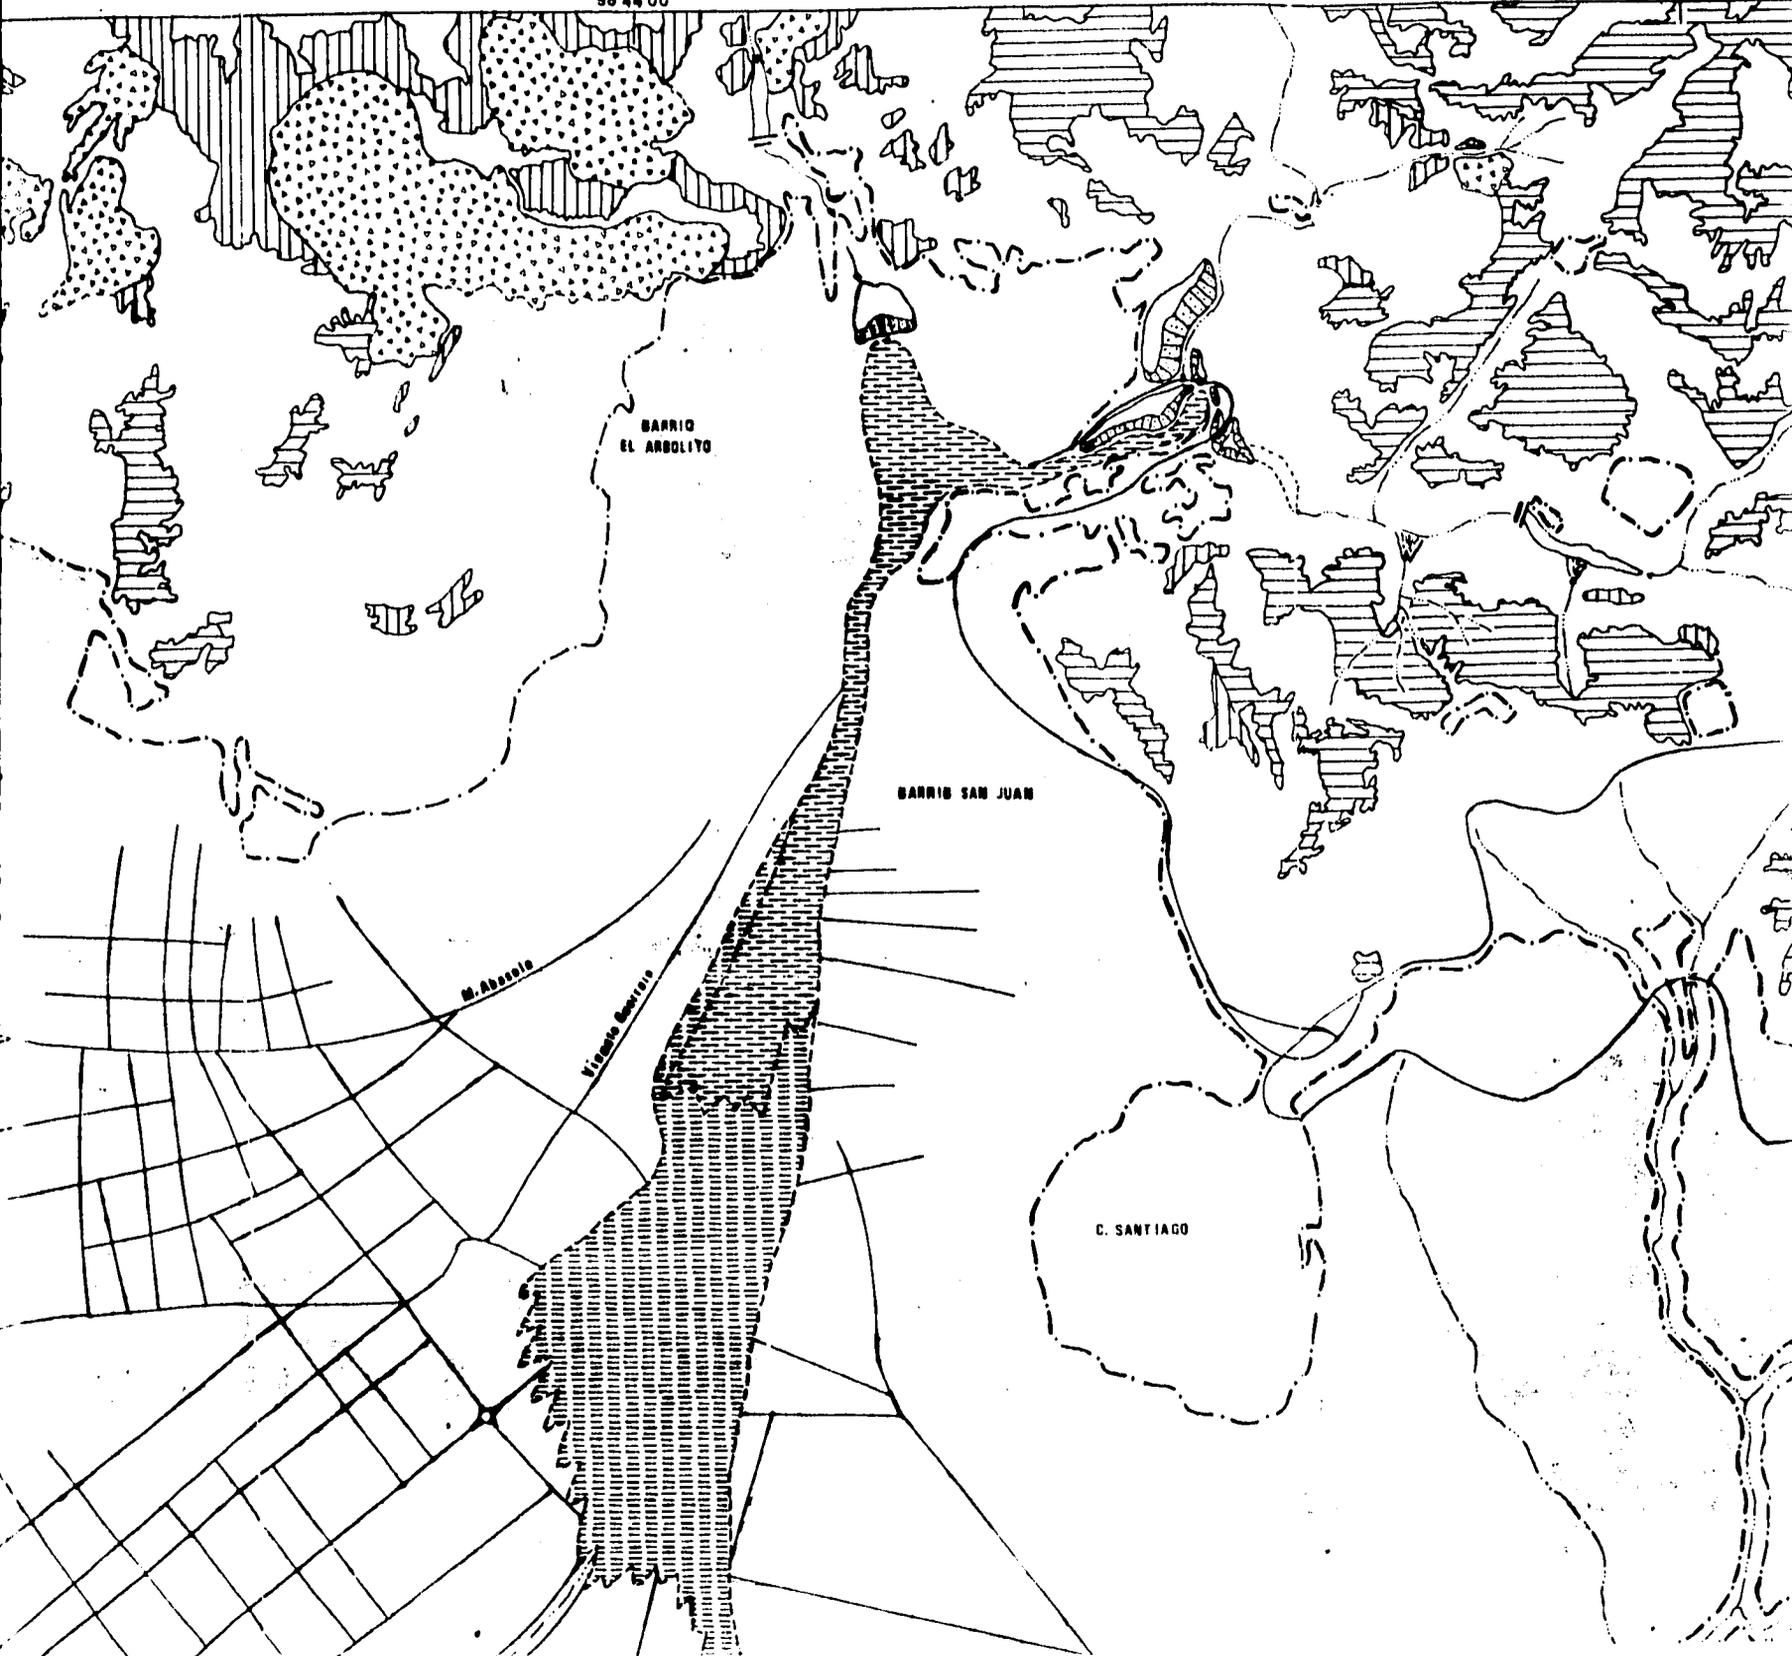
PACHUCA DE SOTO, HGO.
Fig. 21. Mapa de amenaza por procesos geomorfológicos.
