COMPORTAMIENTO DE MUROS DE
MAMPOSTERIA MULTIPERFORADO BAJO
LA ACCION DE FUERZA CORTANTE.

T E S I S

INGENIERO CIVIL

1995

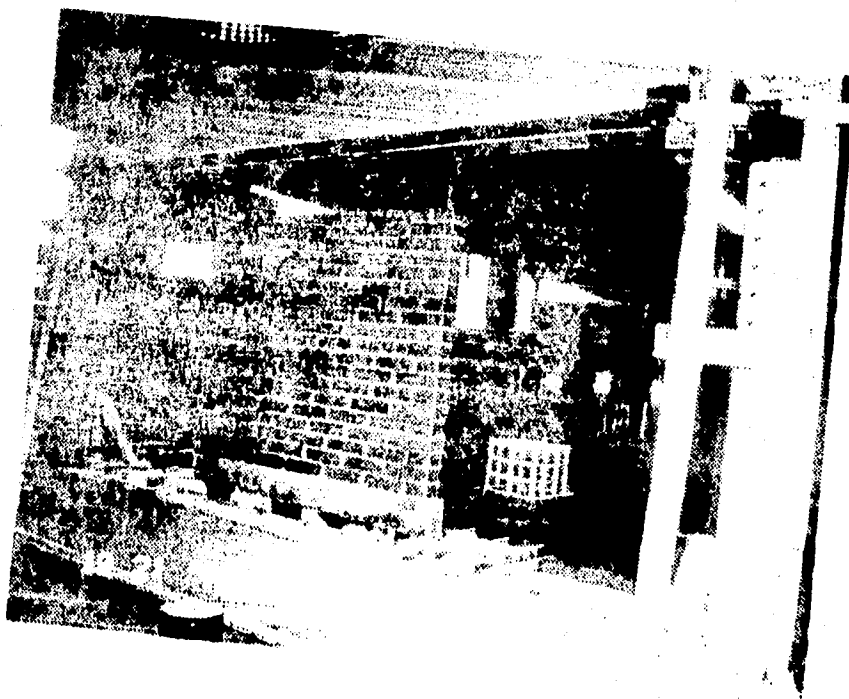
Fig.II.2.2b. Configuración del muro una vez concluida la actividad de pegado de tabique

Posteriormente se partieron tabiques por mitad necesarios para obtener una configuración como la mostrada en la figura II.2.2.b

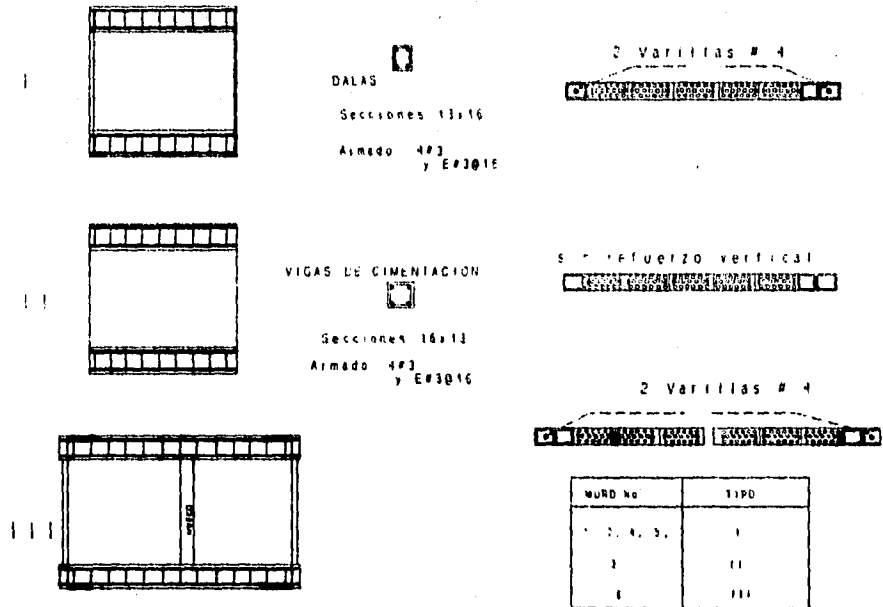
Fig II.2.3b. Detalles de refuerzo de los especímenes.

Las características de cada uno de los muros, en cuanto a propiedades geométricas y detalles de armado se muestran en las figuras II.2.3a. y II.2.3b. respectivamente

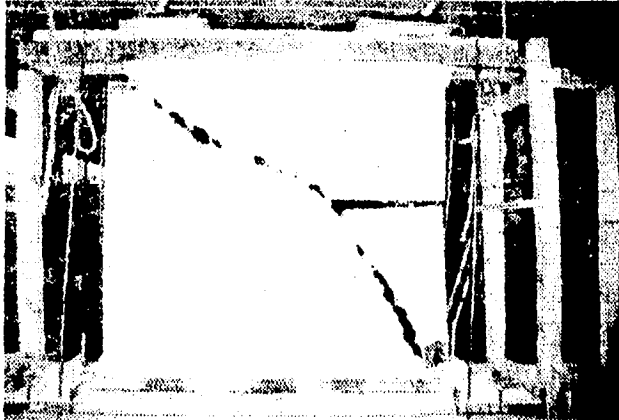
Figura III.3a. Grieta generada por fuerza cortante.

Posteriormente el muro se cargo en una sola dirección hasta llevarlo a la falla, alcanzando una capacidad de 14400 kg. Cabe hacer notar que antes de que el elemento fallara por tensión diagonal presento una ligera distorsión en cuanto a desplazamientos. El muro tuvo una falla
