REPARACION Y REFUERZO DE UNA ESTRUC-
TURA TRIDIMENSIONAL DE MAMPOSTERIA
CONFINADA DE DOS NIVELES A ESCALA
NATURAL

Que para obtener el Grado de
MAESTRIA EN INGENIERIA
(ESTRUCTURAS)

JORGE RUIZ GARCIA

1995

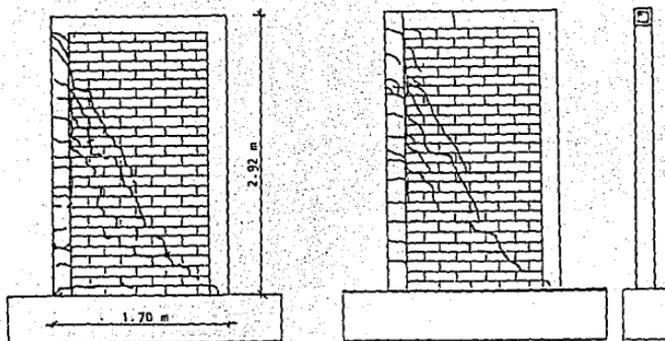
**Figura 1.11 Estado de Daño del Muro Original y del Muro Reparado
(Maldonado y Olivencia, 1993)**

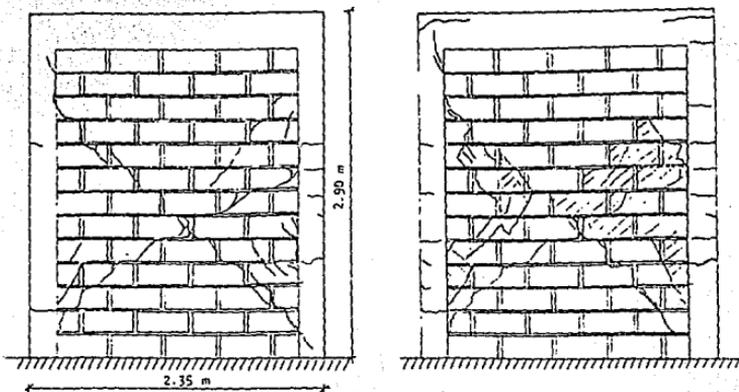
**Figura 1.12 Estado de Daño del Modelo Original y el Muro Reparado
(Maldonado y Olivencia, 1993)**

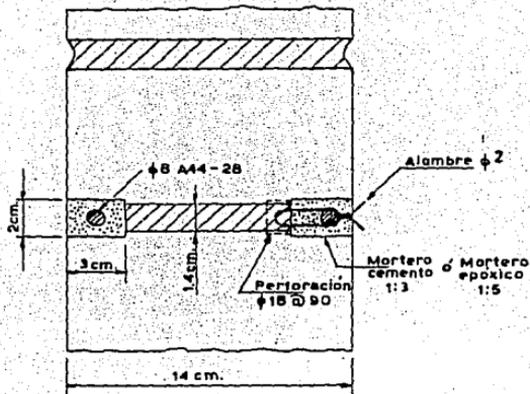
Figura 1.17 Detalle de la Inserción y Anclaje de Barras de Acero (Aguila et al., 1988)

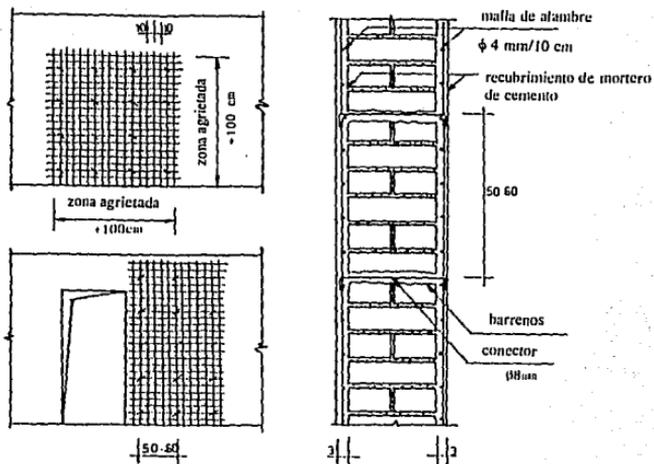
Figura 1.19 Disposición de la Malla y Anclajes en un Muro de Mampostería (UNDP/UNIDO, 1983)

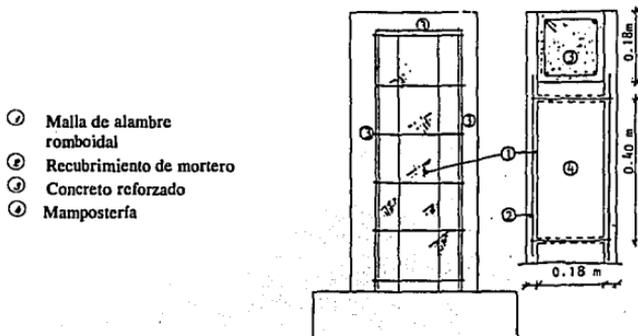
Figura 1.24 Detalles de la Técnica de Rehabilitación Empleada por Maldonado y Olivencia (1993)

El refuerzo en ambos lados del muro consistió de una malla de alambre romboidal y una retícula de alambre de acero entrelazada cada 40 cm. El diámetro de los alambres era de 4.0 mm. Los detalles de la malla y el anclaje se ilustran en la Fig. 1.24. El recubrimiento consistió de una capa de mortero del mínimo espesor posible. La resistencia máxima sobrepasó la alcanzada en el muro sin daño, mientras que la rigidez inicial no varió significativamente. En la Fig. 1.25 se muestra el patrón final de daño del modelo original y rehabilitado, mientras en la Fig. 1.26 se presenta el comportamiento carga lateral - desplazamiento del muro rehabilitado.

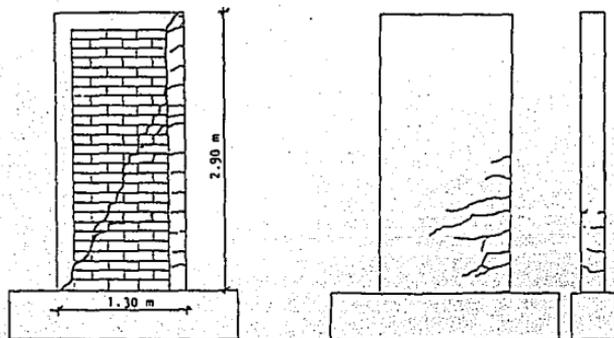
Figura 1.25 Estado de Daño del Modelo Original y Rehabilitado (Maldonado y Olivencia, 1993)

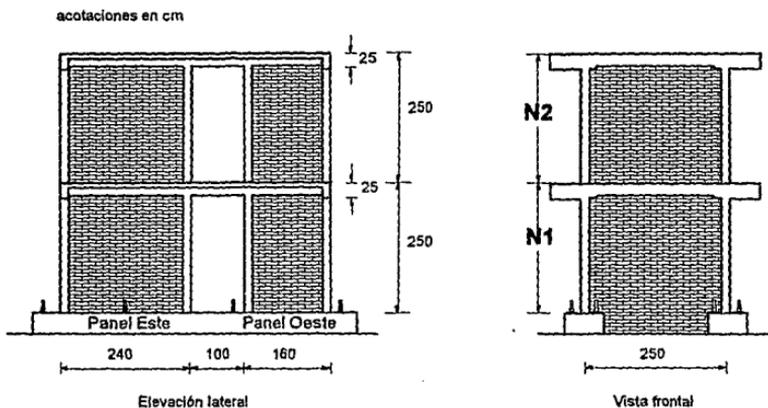
Figura 2.3 Geometría del Modelo 3D

El diseño, detallado del refuerzo y procedimiento constructivo fueron consistentes con la normatividad y prácticas vigentes en la ciudad de México (DDF, 1987b). Para reproducir el patrón de daño y el modo de falla típico exhibido en edificaciones a base de muros de carga de mampostería confinada, los cuales son los elementos resistentes ante carga lateral, el 3D se diseñó para que fallara por cortante.

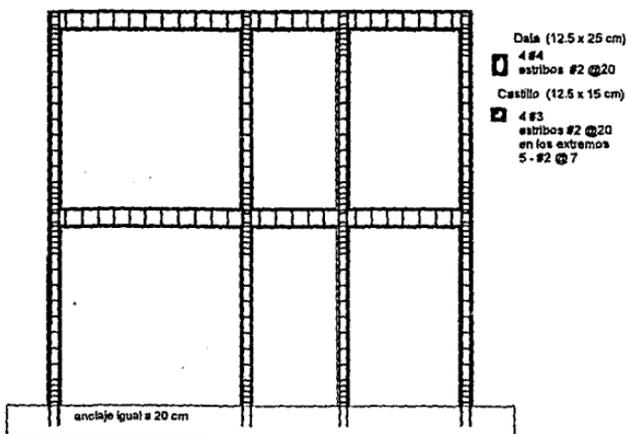
Figura 2.5 Refuerzo de Castillos y Dalas (Dirección de Carga) (Alcoer et al., 1993c)

Los detalles del refuerzo en dalas y castillos, en la dirección longitudinal y transversal, se muestran en las Figs. 2.5 y 2.6. La losa se diseñó como una placa que trabaja en dos direcciones, perimetralmente apoyada. En los extremos de los castillos se colocaron cinco estribos separados a cada 7 cm para confinar el concreto del núcleo. Se dispuso esta separación para aumentar la resistencia a cortante en las zonas extremas en los castillos, para disminuir el daño causado por la progresión de las grietas diagonales en las esquinas de los tableros de mampostería y para lograr un comportamiento de los muros más estable. En la Fig. 2.7 se presenta el armado en el sistema de piso. El detalle y anclaje del refuerzo en castillos, dalas y losas cumplió con los requerimientos vigentes para concreto reforzado (DDF, 1987c).

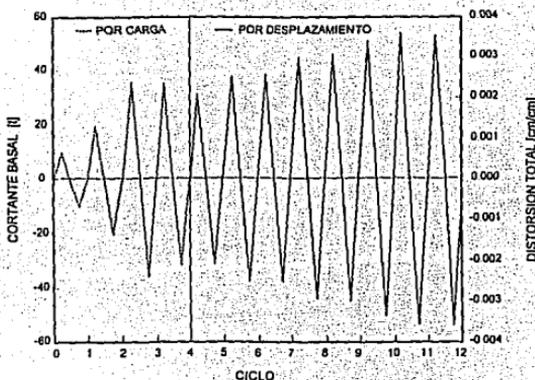
Figura 2.14 Historia de Carga del Modelo 3D

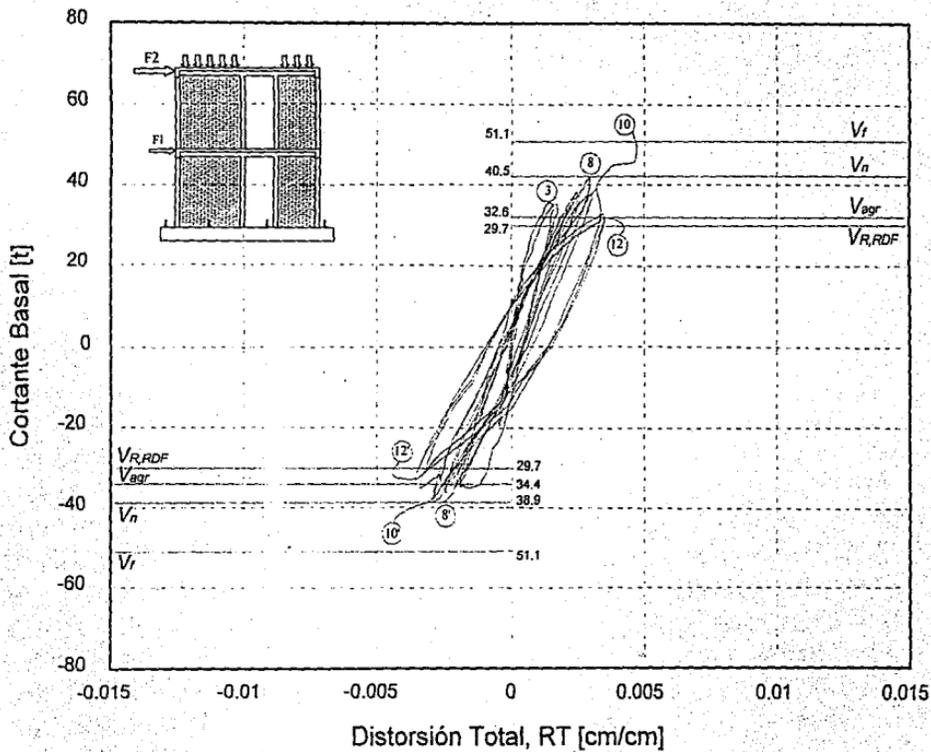
Figura 2.17 Curva Cortante Basal-Distorsión Total (Modelo 3D)

En general, los lazos histeréticos de las curvas total y del N1 son simétricos y sin estrangulamiento, aun para ciclos a distorsiones elevadas. El comportamiento histerético es estable, en ciclos a la misma distorsión, y con buena capacidad de disipación de energía. La estabilidad puede observarse si se comparan ciclos a la misma distorsión, por ejemplo los ciclos 8 y 9. El daño se concentró en el primer nivel, caracterizado por agrietamiento inclinado de la mampostería, mientras el segundo nivel casi no presentó daño. Los lazos histeréticos de la curva del N2 fueron característicos de elementos sin daño, con comportamiento elástico lineal. Durante el primer ciclo ($RT = 0.02\%$, $RI = 0.02\%$) se observaron pequeñas fisuras horizontales en los castillos extremos de los muros del N2. El fisuramiento se observó en la mitad superior de los castillos. Las curvas muestran un comportamiento elástico hasta el ciclo 2 ($RT = 0.05\%$, $RI = 0.04\%$). A este nivel de distorsión se observaron fisuras horizontales, por flexión, en los castillos del N1. Las dadas del N1 exhibieron grietas cercanas al paño de los castillos interiores. Las primeras fisuras, por tensión diagonal, aparecieron cerca de las esquinas de los paneles durante el desarrollo del ciclo 3/pos ($RT = 0.14\%$, $RI = 0.14\%$). La cortante de agrietamiento, V_{ag} , fue de 34.4 t (337.4 kN) y correspondió a una distorsión total, RT , de 0.13%. La primera fluencia en los deformímetros de los castillos se registró a una carga lateral, V_p , de 32.6 t (319.8 kN) y correspondió a una distorsión total, RT , de 0.27%. Las fisuras atravesaron los tabiques o seguían las juntas del mortero. A partir de este ciclo, los lazos exhibieron histeresis. Así, el inicio del fisuramiento inclinado se asoció a la incursión del modelo en la etapa de comportamiento inelástico. Durante el ciclo 3, las losas de ambos niveles se agrietaron perpendicularmente a la dirección de aplicación de carga. Las grietas en las losas coincidieron con el paño de los castillos interiores, extendiéndose hacia los voladizos conforme transcurrió la prueba. En el MCE del N1 se observó una fisura horizontal a la altura de la viga de cimentación, por flexión fuera de su plano, que siguió la junta de mortero. Las fisuras inclinadas se prolongaron y comenzaron a penetrar a los extremos de los castillos durante el ciclo 4 ($RT = 0.17\%$, $RI = 0.20\%$). Durante este ciclo, el MCE del N1 exhibió fisuramiento horizontal, por flexión fuera de su plano, a la mitad de la altura. Los muros del N2 no presentaron daño hasta el ciclo 5 ($RT =$

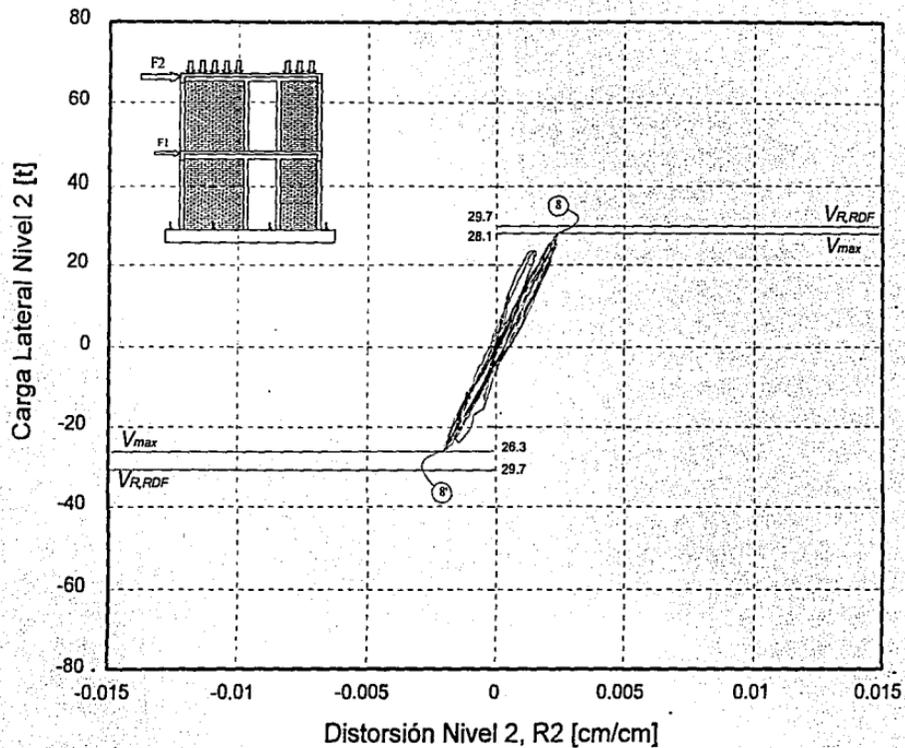
Figura 2.19 Curva Carga Lateral del N2-Distorsión Nivel 2 (Modelo 3D)

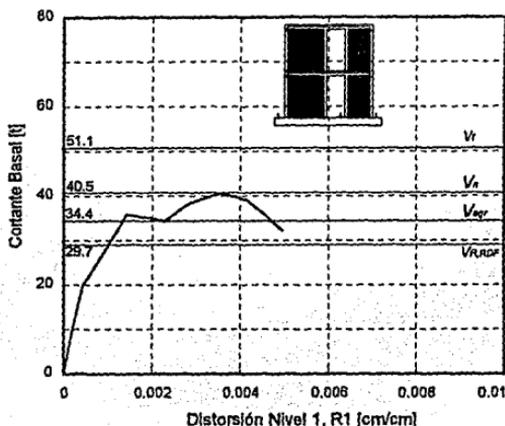
Figura 2.20 *Envolvente de la Respuesta para el Modelo 3D*

asoció al daño progresivo en los extremos de los castillos. Esta observación sugiere limitar el nivel de distorsión en estructuras de mampostería, antes de la formación completa de las grietas inclinadas que penetren los castillos ($RT = 0.30\%$, $RI = 36\%$).

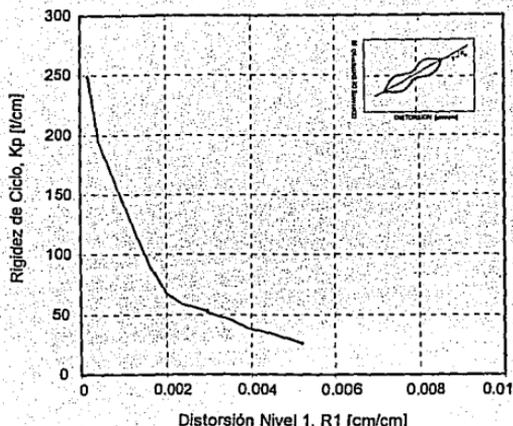
Figura 2.21 Degradación de Rigidéz del Modelo 3D

Para estudiar la degradación de rigidez, se utilizó el concepto de rigidez de ciclo, K_p . En este trabajo, la rigidez de ciclo se definió como la pendiente de la secante que une los puntos con distorsión y cortante basal máximos, para un ciclo completo. El deterioro de rigidez en función de la distorsión del N1 para el modelo 3D se muestra en la Fig. 2.21. La rigidez inicial, K_p , del modelo 3D fue de 249.3 t/cm (2445.6 kN/cm). La rigidez inicial, K_p , del 3D sufrió un rápido deterioro durante los tres primeros ciclos. El valor inicial de la rigidez había disminuido en 46% al finalizar el ciclo 3 ($RT = 0.14\%$, $RI = 0.14\%$). La curva exhibe una tasa de deterioro con tendencia parabólica en función del nivel de distorsión. El deterioro de rigidez inició al aparecer fisuras horizontales, por flexión, en los castillos exteriores y al reacomodo de los tabiques ($RT = 0.02\%$). La tasa de deterioro aumentó al agrietarse diagonalmente la mampostería. Una disminución brusca se debió al cizallamiento y aplastamiento del concreto de los castillos. Este tipo de comportamiento ha sido observado en ensayos de sistemas de muros de mampostería bidimensionales y de un nivel.

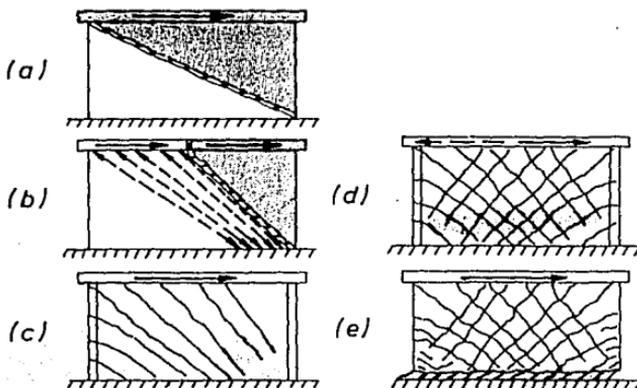
Figura 3.2 Modos de Falla de Muros Robustos (Priestley y Paulay, 1992)

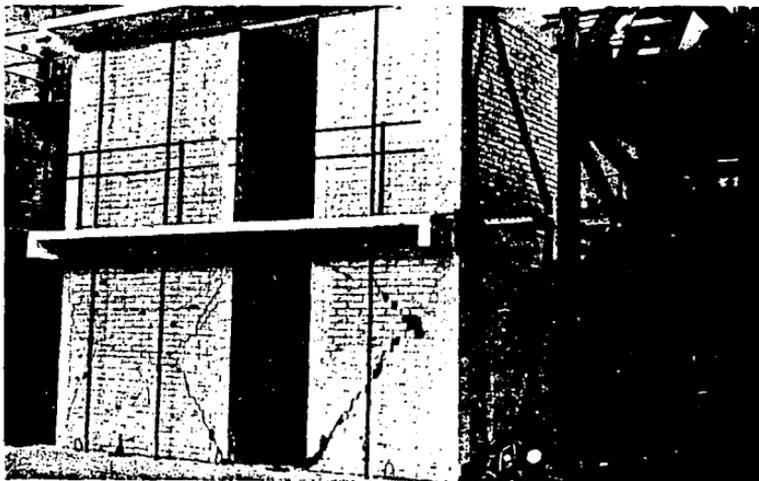
Figura 3.5 Vista de la Cara Norte Después de Retirar los Fragmentos y Piezas Sueltas en las Grietas Inclinadas

Para rehabilitar el modelo 3D, en primera instancia se retiraron los fragmentos y piezas sueltas de las grietas inclinadas, sobretodo en la zona central, como se muestra en la Fig. 3.5. Para observar la progresión de las grietas durante el ensaye destructivo del 3D, se había aplicado una capa de pintura blanca sobre los muros. Para fomentar una adecuada adherencia entre la superficie de mampostería y el recubrimiento de mortero la pintura fue retirada (Fig. 3.6).

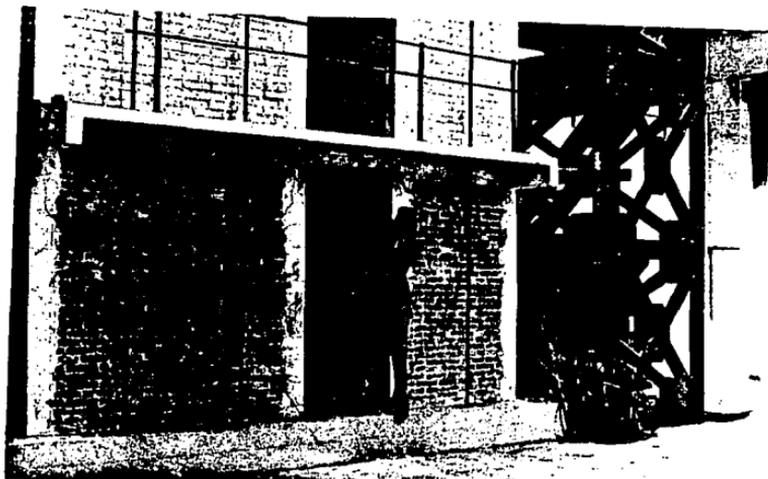
Figura 3.6 Vista de la Cara Norte del NI Después de Retirar la Pintura

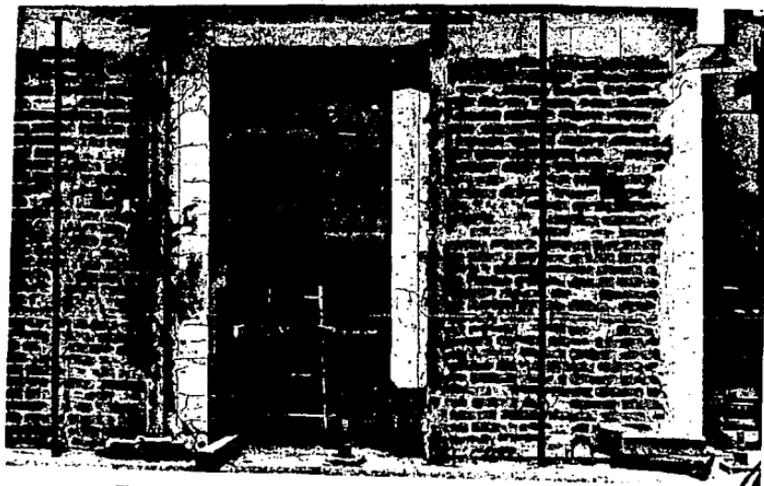
Figura 3.7 Enderezado del Refuerzo Longitudinal de los Castillos Interiores

Posteriormente, se repararon los muros de mampostería y castillos interiores del primer nivel. Se mantuvo la carga vertical aplicada durante el ensaye destructivo, con la intención de simular las condiciones reales del proceso constructivo. Para fines de seguridad, se apuntaló verticalmente el primer nivel con elementos de madera (polines). Para enderezar un poco el refuerzo longitudinal de los castillos interiores, se colocaron dos gatos en posición horizontal (ver Fig. 3.7).

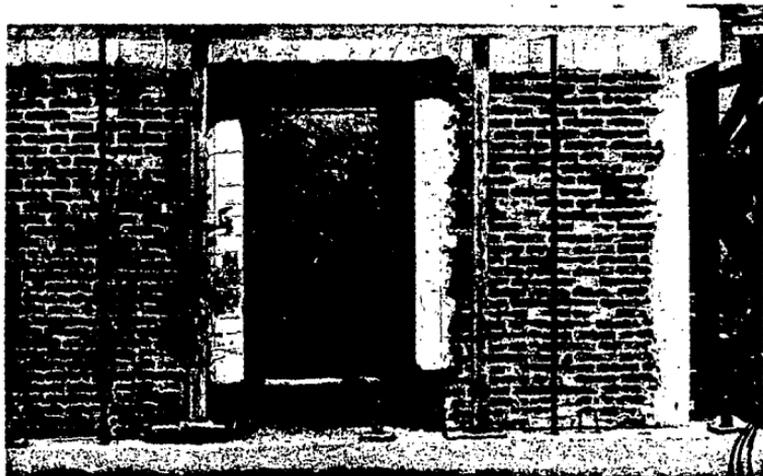
Figura 3.8 Vista de la Cara Norte del NI Antes de Colocar Concreto Fresco en los Castillos

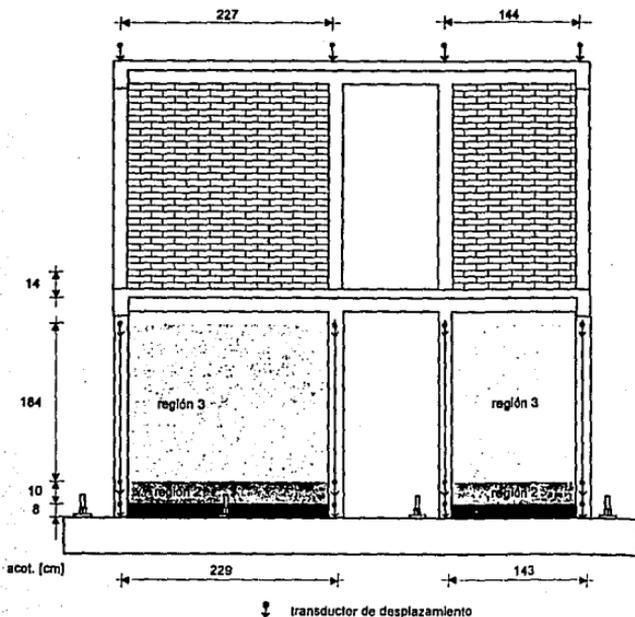
Figura 4.7 Regiones Consideradas para Medir Rotaciones y Curvaturas

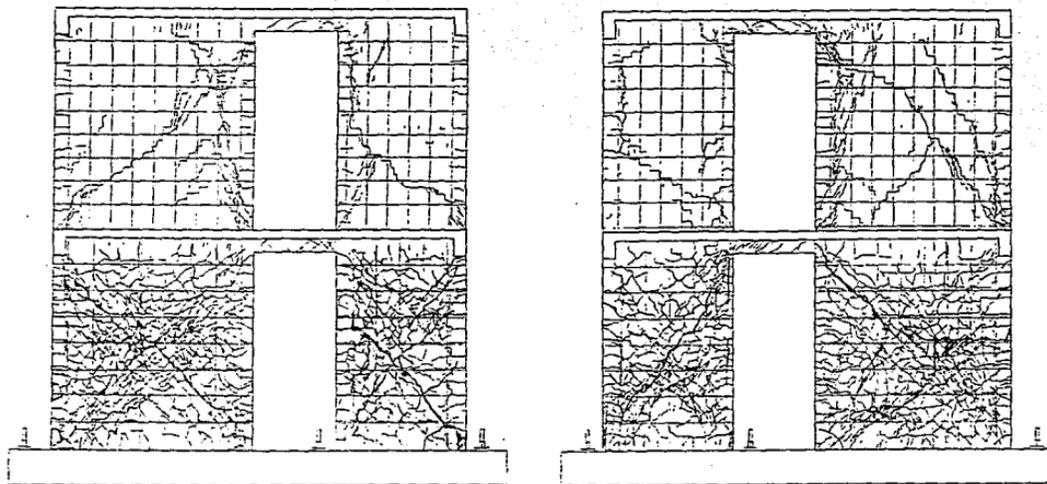
Figura 4.8 Patrón de Agrietamiento Final en los Muros Norte y Sur

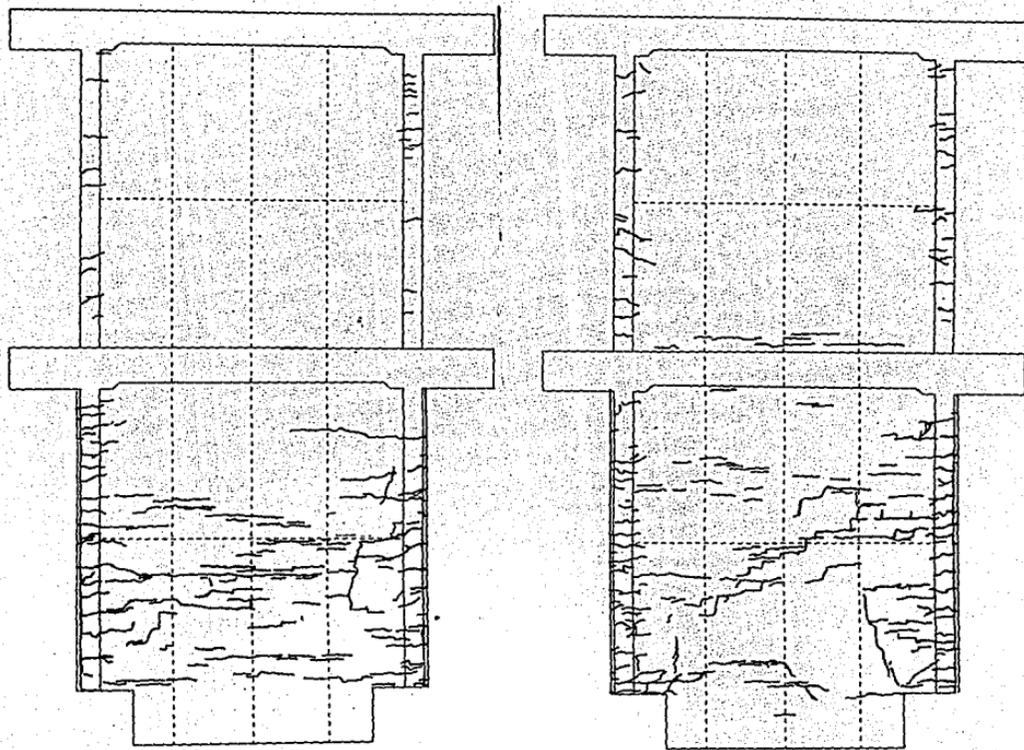
Figura 4.9 Patrón de Agrietamiento Final en los Muros Cabeceros Este y Oeste

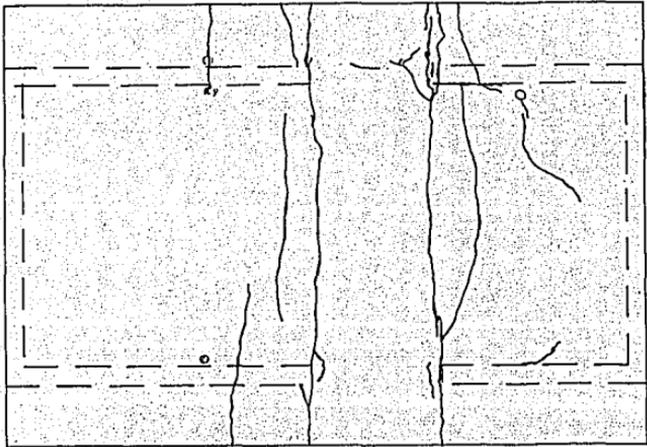
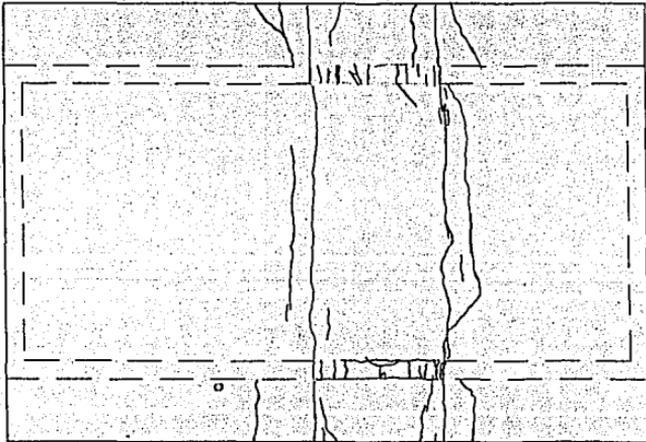
Figura 4.10 Patrón de Agrietamiento Final en la Losa de Entrepiso (N1)

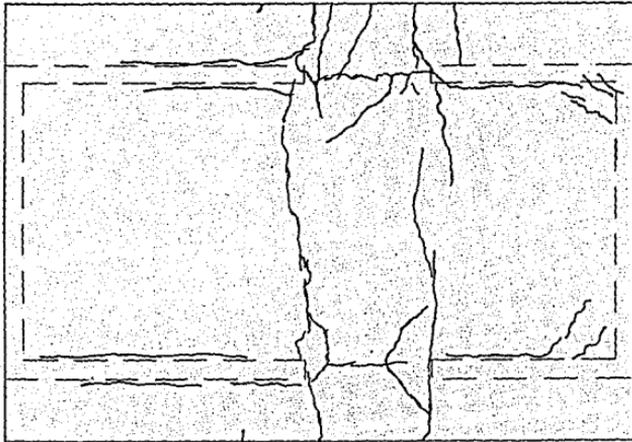
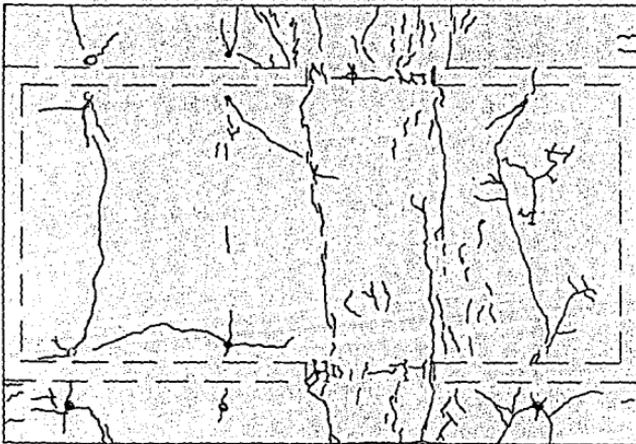
Figura 4.11 Patrón de Agrietamiento Final de la Losa de Azotea (N2)

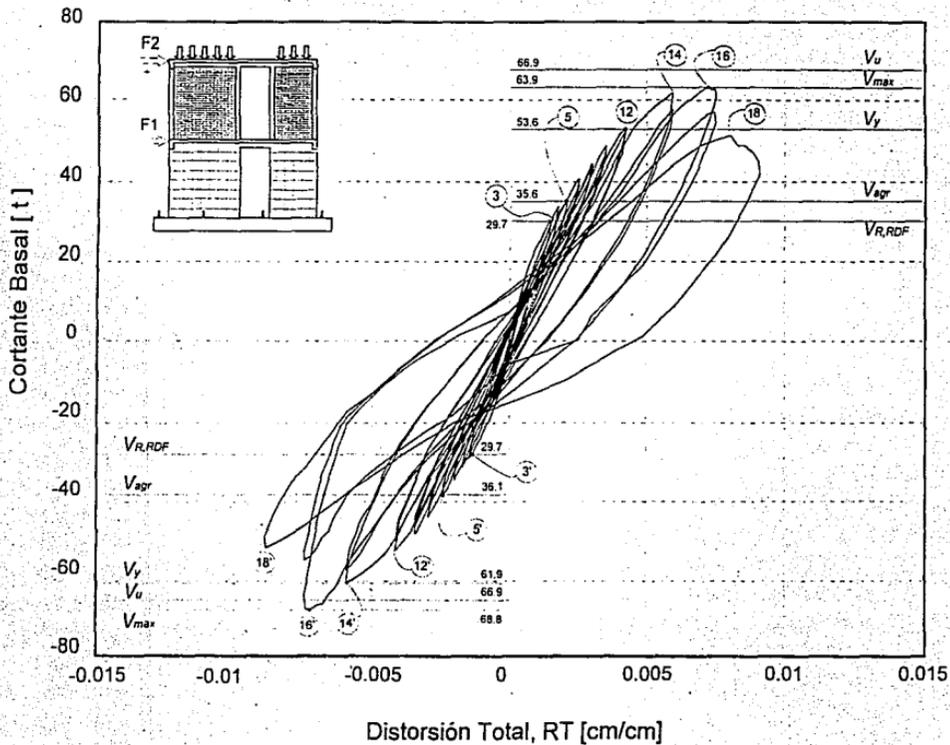
Figura 4.12 Curva Cortante Basal-Distorsión Total (Modelo 3D-R)

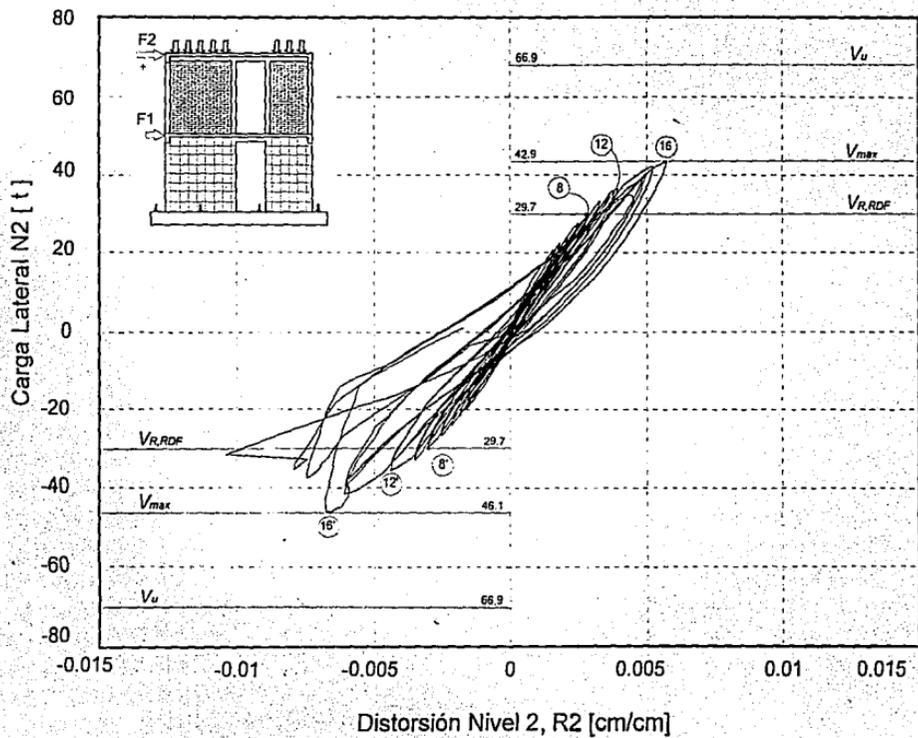
Figura 4.14 Curva Carga Lateral del N2-Distorsión Nivel 2 (Modelo 3D-R)

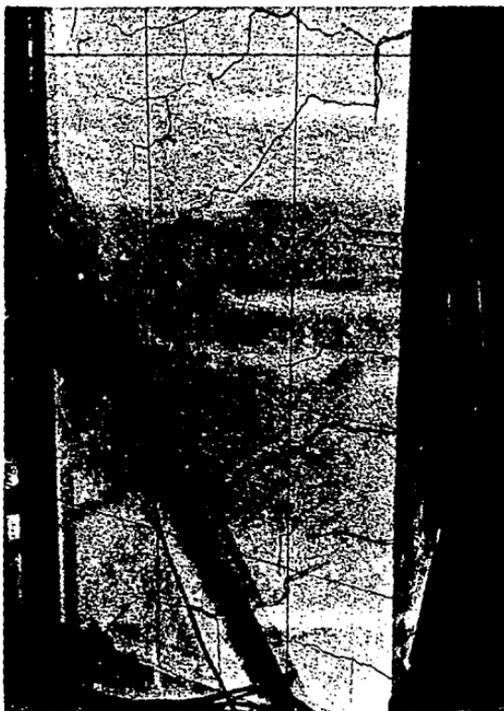
*Figura 4.15 Grietas por Flexocortante en el Panel Oeste de la Cara Sur
($RT = 0.15\%$, $R1 = 0.14\%$)*

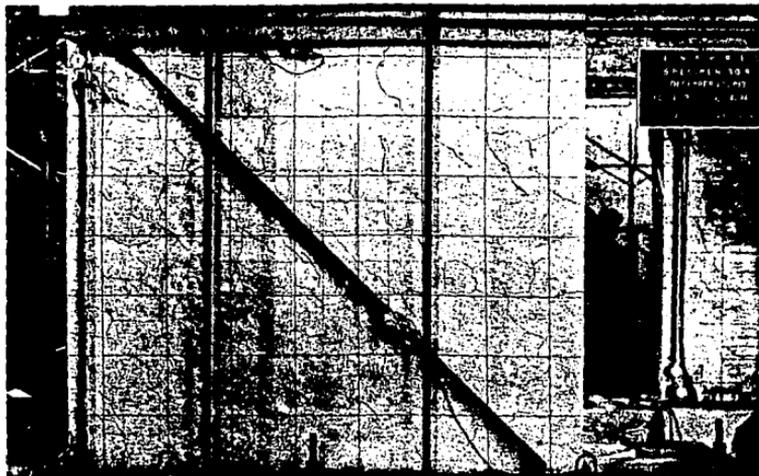
Figura 4.16 Patrón de Daño en el Panel Cuadrado de la Cara Norte (RT = 0.15%, R1 = 0.14%)

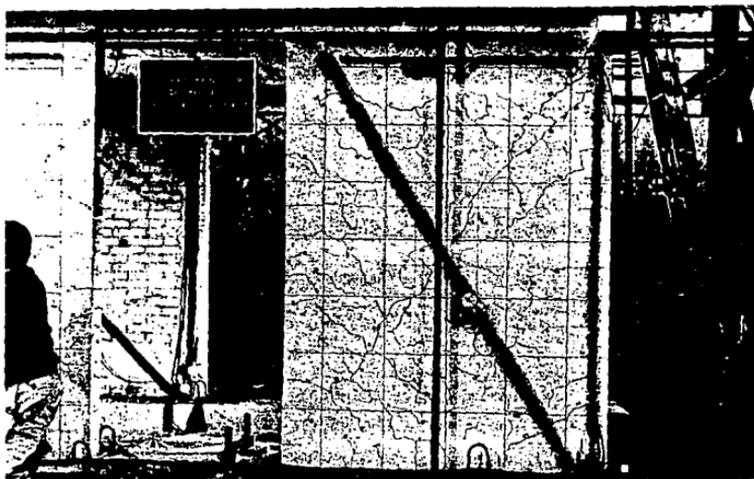
Figura 4.19 Patrón de Daño en el Panel Rectangular de la Cara Norte (RT = 0.17%, RI = 0.17%)

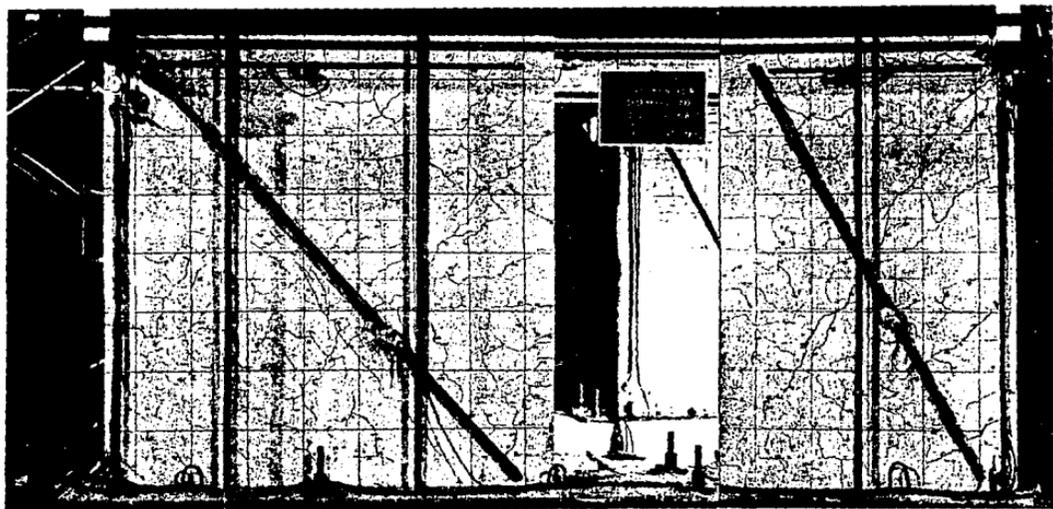
Figura 4.22 Patrón de Daño en la Cara Norte ($RT = 0.21\%$, $RI = 0.20\%$)

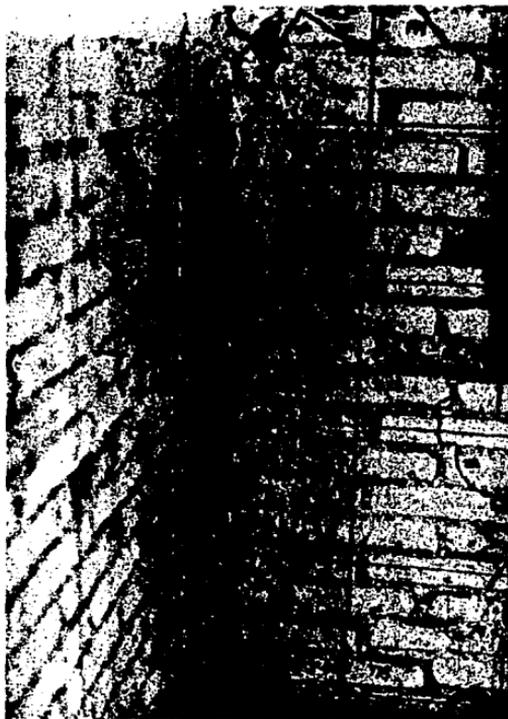
Figura 4.23 Grieta Vertical en el Panel Oeste de la Cara Norte (RT = 0.30%, RI = 0.31%)

En los ciclos 10 y 11 ($RT = 0.35\%$, $RI = 0.37\%$) se formó completamente el agrietamiento principal en los paneles (Este y Oeste) del muro Norte. Las grietas se extendieron sobre la diagonal de ambos paneles, sugiriendo una falla por tensión diagonal/cortante. En el panel cuadrado (Este) del muro Norte se observaron fisuras inclinadas en forma de escalera (por cortante), cercanas al castillo interior. En el MNPE del N2 se apreció la prolongación del fisuramiento inclinado, por cortante, que se había formado durante la prueba anterior, incursionando en los castillos (Fig. 4.26). Se observaron algunas fisuras inclinadas en las caras del N1 y del N2. Se observaron fisuras casi horizontales, con ligera inclinación, en la cara exterior de la DMS1. En la losa de azotea, sólo se detectó que las dos grietas que se habían formado en la dirección transversal del modelo durante el ensayo anterior, al nivel de los castillos interiores de los paneles rectangulares (Oeste), se abrían y se cerraban de acuerdo a la dirección de carga. Conviene recordar que durante la rehabilitación del 3D no se realizó ninguna reparación sobre las grietas de las losas. Así, durante los ciclos de carga, las fisuras transversales se abrieron o cerraron.

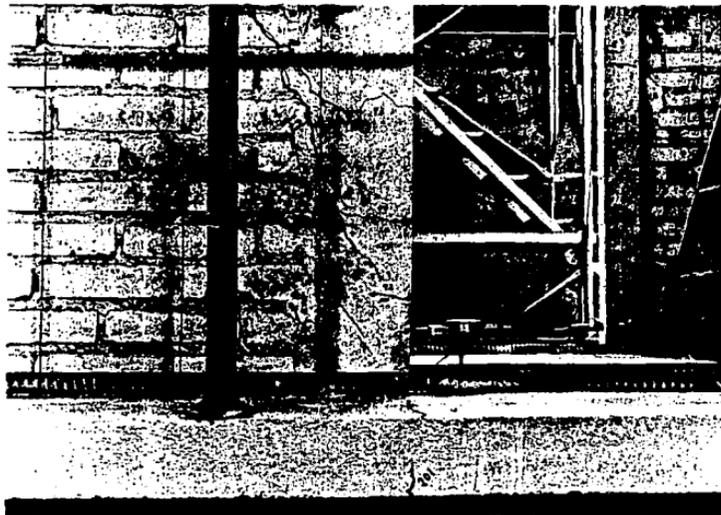
Figura 4.26 Fisuramiento Inclinado en el MNPO del N2 (RT = 0.35%, RI = 0.37%)

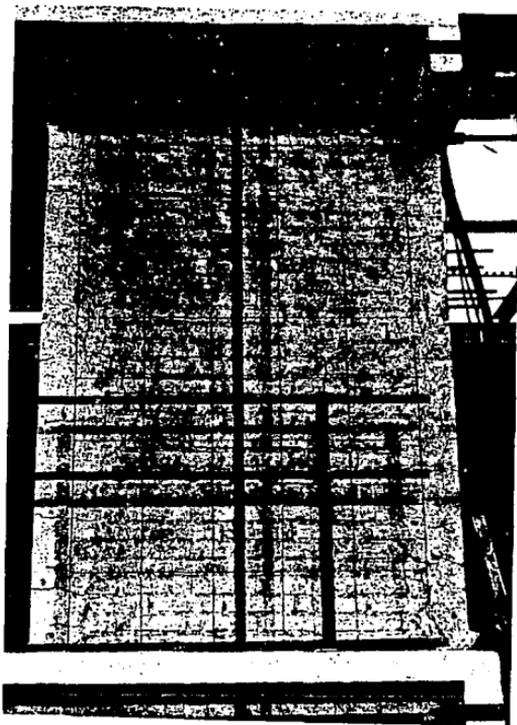
Figura 4.27 Agrietamiento Inclinado en el MNPO del N2 (RT = 0.42%, RI = 0.46%)

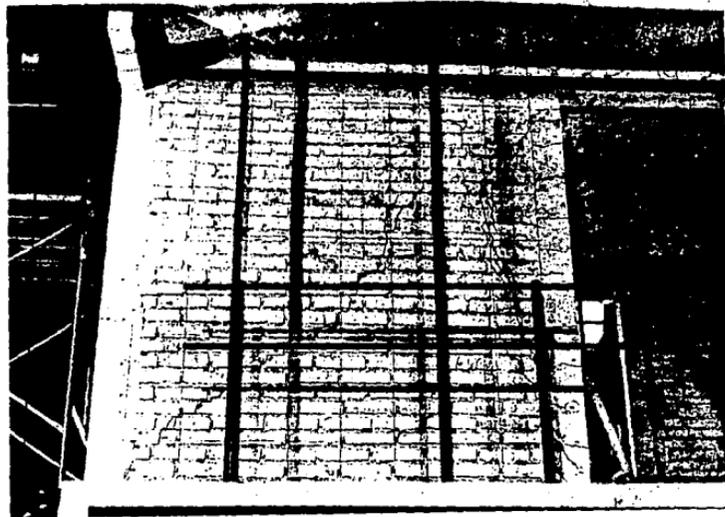
Figura 4.28 Fisuramiento Inclinado en el MNPE del N2 (RT = 0.35%, R1 = 0.37%)

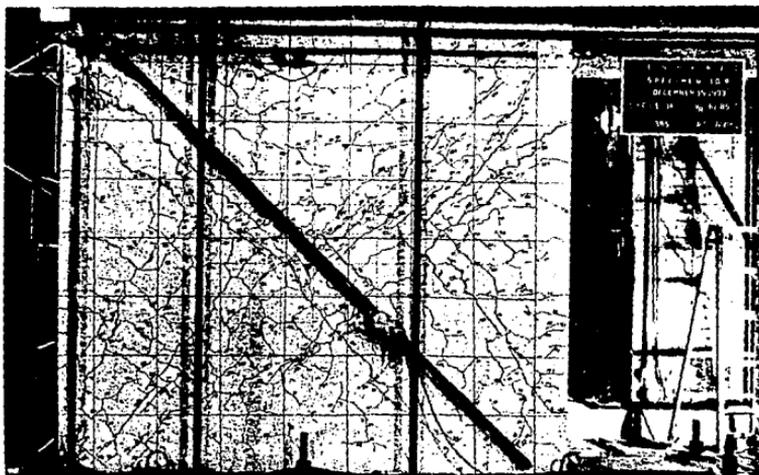
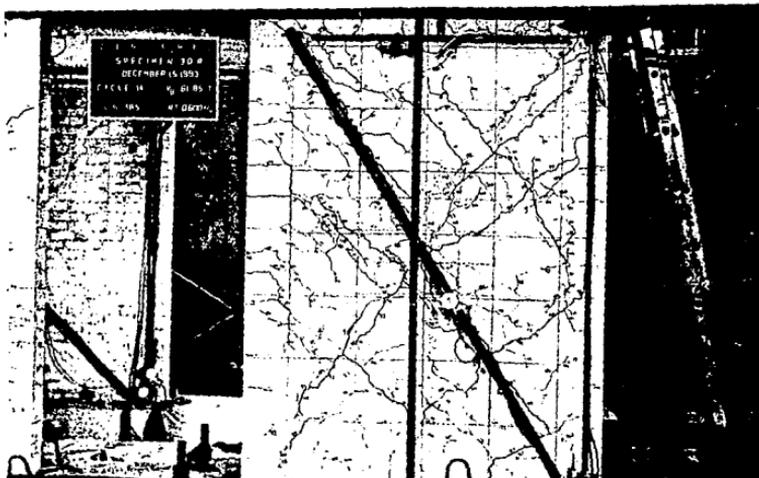
Figura 4.29 Distribución de Daño en los Paneles de la Cara Norte (RT = 0.60%, RI = 0.67%)

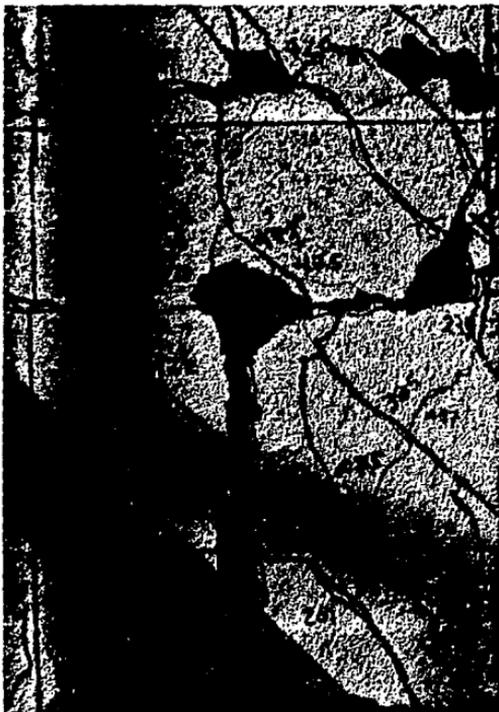
Figura 4.30 Desprendimiento del Mortero en la Cara Sur (RT = 0.75%, RI = 0.94%)

Nuevamente se escucharon ruidos durante el proceso de carga de los ciclos 16 y 17 ($RT = 0.75\%$, $RI = 0.94\%$). Los ruidos se asociaron a la fractura de los alambres horizontales de la malla, principalmente en los paneles (Este y Oeste) del muro Sur. Los ruidos coincidieron con el desconchamiento de la capa de mortero. En algunas zonas, se pudo observar que el desprendimiento del mortero ocurrió a lo largo de los alambres horizontales y verticales (Fig. 4.30). En el MCE se observó agrietamiento escalonado, casi horizontal, que era continuación de las grietas de la prueba anterior. En la cara superior de la losa de azotea se observaron grietas cercanas a las viguetas de acero que distribuían la carga vertical, paralelas al sentido de aplicación de la carga. La resistencia del 3D-R, V_{max} , se alcanzó en este ciclo, a un cortante basal para el ciclo/pos de 63.9 t (626.9 kN) y para el ciclo/neg de 68.8 t (674.9 kN).

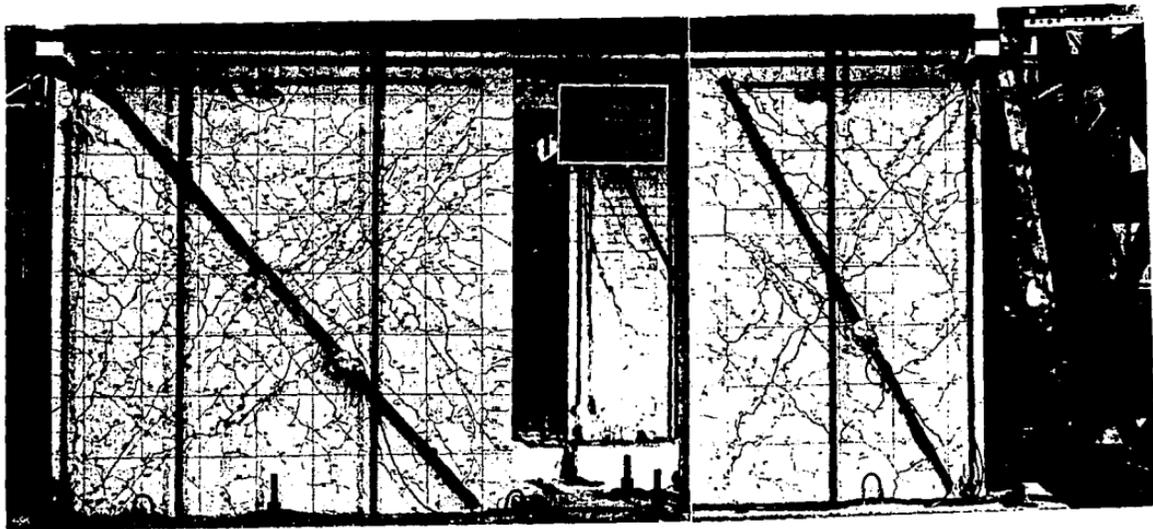
Figura 4.31 Patrón de Daño en la Cara Norte del NI ($RT = 0.91\%$, $R1 = 1.41\%$)

Finalmente, durante el ciclo 18 ($RT = 0.91\%$, $RI = 1.41\%$) continuaron los ruidos asociados a la fractura de los alambres horizontales. En el MNPE1 se observó un patrón de daño caracterizado por una grieta diagonal, en dirección Este a Oeste, que partía del extremo superior del castillo externo, y un ligero desconchamiento del mortero en la parte media del panel. En el MNPO1 se concentró una grieta diagonal que partió del castillo interior, en el tercio medio, hasta el castillo externo en su parte inferior. Asimismo, se distinguió una grieta, con tendencia diagonal, que penetró el castillo interior. En el MSPE1 fue evidente el total desconchamiento del mortero en la parte inferior del castillo interno. En dicha zona no se apreció rotura de los alambres de la malla, sólo se observó el plegamiento de los alambres verticales (Fig. 4.32). Este panel no presentó un patrón de grietas tan uniforme como el del muro Norte. Los paneles del muro Norte contaban con nueve clavos/m², mientras que los del lado Sur tenían seis clavos/m². Finalmente, en el MSPO1 se apreció una grieta diagonal bien definida. En los paneles de la cara Sur, el fisuramiento coincidió con la posición de los alambres horizontales y verticales de la malla de alambre, como puede observarse en la Fig. 4.33. El agrietamiento inclinado en el N2 penetró los extremos de los castillos interiores. Las grietas inclinadas partieron de la zona inferior de los castillos extremos y se extendían verticalmente a partir del tercio superior de los castillos interiores. Este patrón de agrietamiento es característico cuando actúan cargas concentradas, lo cual es posible dada la posición de los gatos hidráulicos que aplicaban la carga vertical en la losa del N2. Se identificó una grieta longitudinal en la base de los paneles y la losa de entrepiso, similar a la observada en los muros del N1 y la viga de cimentación. Las dalas exhibieron algunas grietas inclinadas, sin que el agrietamiento del 3D se extendiera. En la losa del N1 se observaron grietas transversales a la aplicación de carga, tanto en el interior del modelo como en el volado, las cuales coincidieron con el paño de los castillos interiores, siendo visibles en ambas caras del sistema de piso. La losa de azotea sufrió agrietamiento similar a la del primer piso, con grietas en el sentido corto que partían de los castillos interiores, visibles desde el interior del segundo nivel. En la parte superior se observaron grietas longitudinales próximas a las viguetas que distribuían la carga vertical. Los muros cabeceros continuaron agrietándose en modo similar a la prueba anterior. Se identificó una grieta inclinada en la parte media de ambos muros, casi horizontal, que seguía la junta de mortero. En la Fig. 4.34 se presenta el patrón de daño final del MCE. Estas grietas se originaron por la flexión, fuera del plano, de los muros. La fuerza cortante basal máxima, V_{max} , durante el semiciclo positivo fue menor en 5% a la calculada de acuerdo al criterio establecido en este estudio, V_c . Por el contrario, en el semiciclo negativo, la cortante basal máxima, V_{max} , excedió en 3% al valor de V_c .

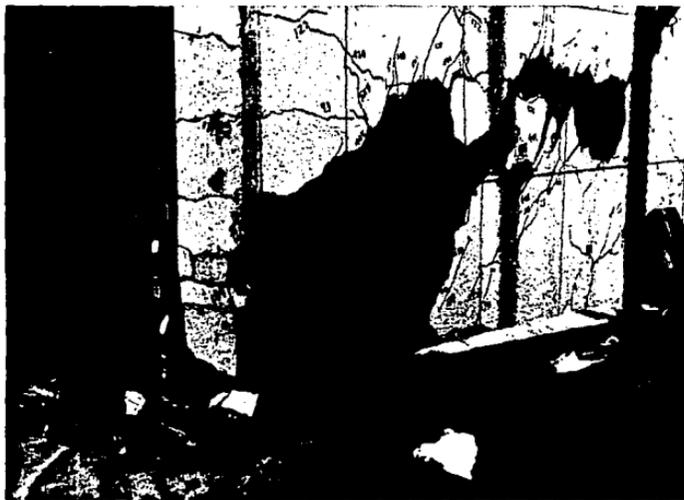
*Figura 4.32 Patrón Final de Daño en la Esquina Inferior del MSPE del NI
(RT = 0.91%, RI = 1.41%)*

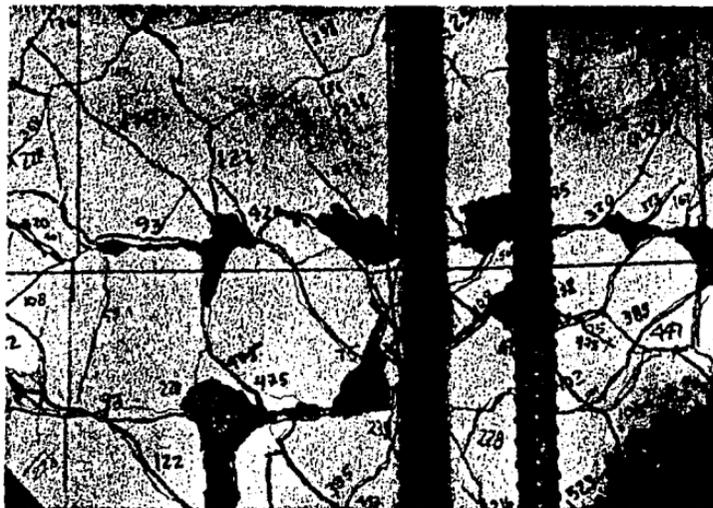
Figura 4.33 Fisuramiento en la Cara Exterior del MSPO del NI
($RT = 0.91\%$, $RI = 1.41\%$)

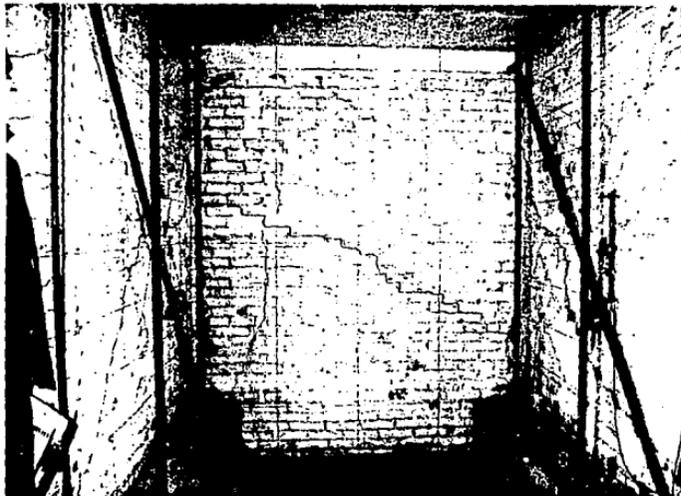
Figura 4.34 Patrón Final de Daño en el MCE del NI (RT = 0.91%, RI = 1.41%)

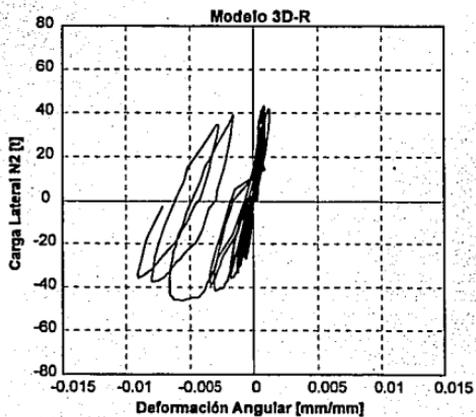
Figura 4.40 Deformación Angular Panel Rectangular Muro Sur Nivel 2

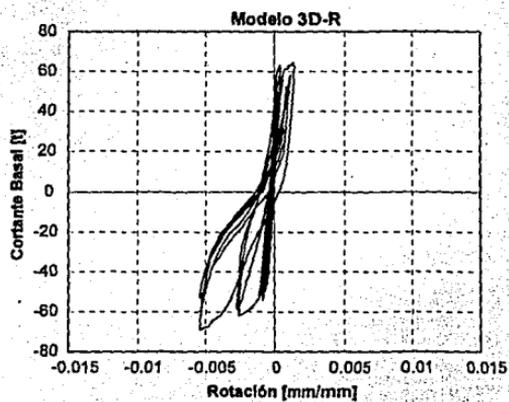
Figura 4.44 Rotación en el Muro Sur Panel Oeste

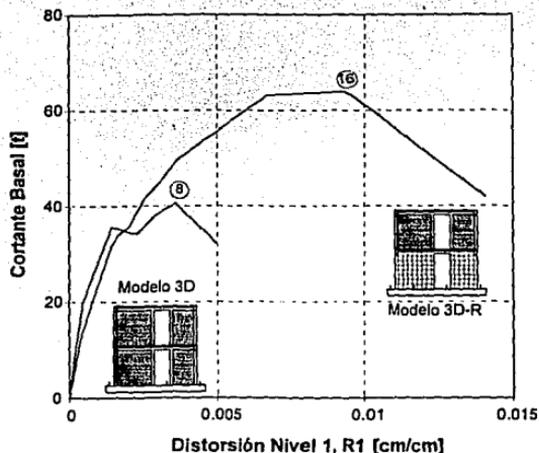
Figura 4.52 Envolvente de la Respuesta de los Modelos 3D y 3D-R

La resistencia del modelo 3D-R fue 1.58 veces para el ciclo/pos ($RI = 0.94\%$, $RT = 0.75\%$) y 1.69 veces para el ciclo/neg ($RI = 0.83\%$, $RT = 0.75\%$) la medida en el modelo original. Para el nivel de distorsión asociado a la resistencia del 3D ($RT = 0.30\%$, $RI = 0.36\%$), la capacidad ante cargas laterales del modelo 3D-R fue o resultó en 1.12 veces a la resistencia del modelo original. Una vez alcanzada la resistencia, la capacidad ante cargas laterales disminuyó en 34% al incrementarse el nivel de distorsión ($RT = 0.91\%$, $RI = 1.41\%$). El deterioro en la capacidad coincidió con el aplastamiento del recubrimiento y la fractura del núcleo de concreto, debido a compresión por flexión del espécimen, de los castillos interiores, la fluencia por flexión de las varillas longitudinales (sección 5.2.1), el aplastamiento del mortero de recubrimiento, la rotura de los alambres horizontales de la malla y el desprendimiento de los anclajes utilizados. Es interesante notar que la capacidad del 3D-R en el ciclo 14 ($RT = 0.60\%$, $RI = 0.67\%$) correspondió al 98% de la resistencia, es decir, a partir de esta etapa sólo existió un aumento en su capacidad de desplazamiento lateral.

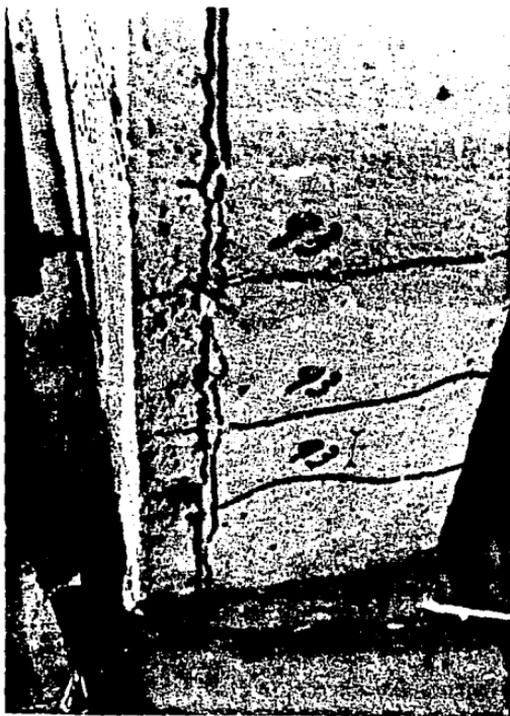
Figura 4.54 Junta Recubrimiento de Mortero - Castillo Interior (RT = 0.42%, R1 = 0.46%)

En las zonas donde el recubrimiento de mortero sufrió aplastamiento o separación, gran parte de los anclajes se desligaron del panel de mampostería. Como se recordará, la malla de alambre se ancló al muro de mampostería con clavos de 5 cm de longitud y corcholatas comunes. Los clavos se introdujeron en la mampostería alrededor de 4 cm y fueron doblados en la "cabeza" para fijar la malla. En la Fig. 4.15 se mostró un detalle del anclaje. Las corcholatas se usaron para separar la malla del muro, de modo que se colocara mortero detrás de la malla y para mejorar la adherencia mortero - mampostería. El anclaje de los clavos dependió únicamente de la fricción existente entre el clavo y la pieza de barro cuando aquel se extrac. Algunos alambres horizontales se fracturaron y otros se desprendieron en la intersección con los alambres verticales. La distribución de falla tiende a concentrarse en la zona central de los muros. En el primer caso, los alambres que se rompieron eran horizontales. El desprendimiento se puede atribuir a la baja calidad de la soldadura empleada o a una falta de supervisión en la aplicación de la misma.

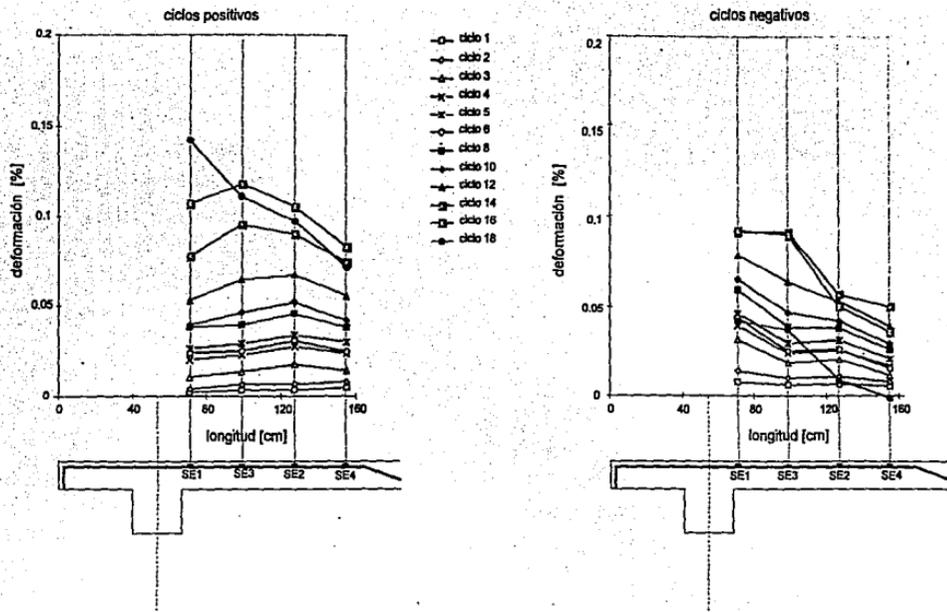
Figura 5.16 Distribución de Deformaciones en el Ancho de la Losa de Entrepiso

En los alambres verticales, las deformaciones por tensión son mayores en los deformímetros ubicados en la cercanía de los castillos que se encuentran en tensión, por la flexión del espécimen. Por el contrario, el deformímetro ubicado en la cercanía del castillo que se encontraba a compresión, por flexión del modelo, registró deformaciones muy pequeñas o a compresión. Como se esperaba, las

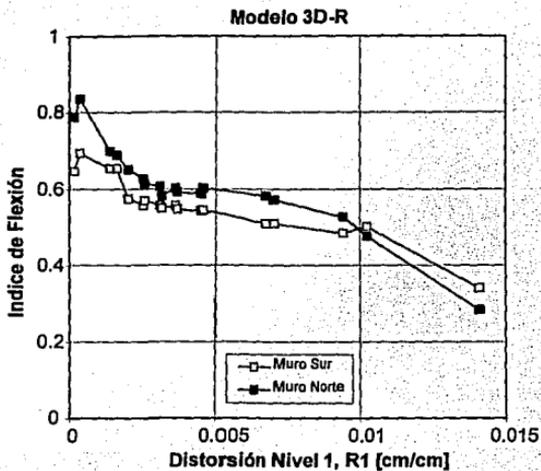
Figura 6.2 Contribución de las Deformaciones a la Distorsión del NI (Criterio de Resistencia de Materiales, 1986)
