REPARACION Y REFUERZO DE UNA ESTRUC-
TURA TRIDIMENSIONAL DE MAMPOSTERIA
CONFINADA DE DOS NIVELES A ESCALA
NATURAL

Que para obtener el Grado de
MAESTRIA EN INGENIERIA
(ESTRUCTURAS)

JORGE RUIZ GARCIA

1995

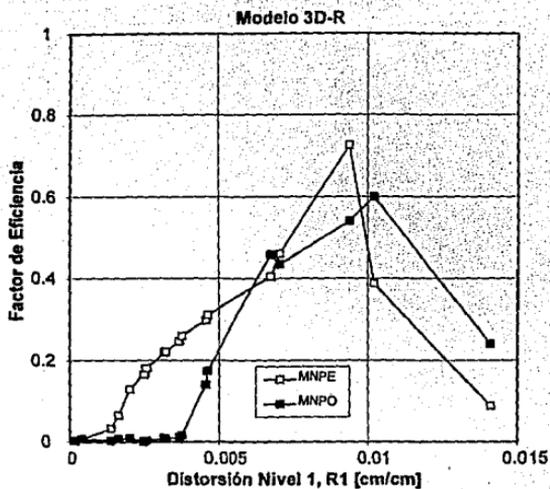
Figura 6.4 Factor de Eficiencia vs. Distorsión del N1 para los Paneles de la Cara Norte

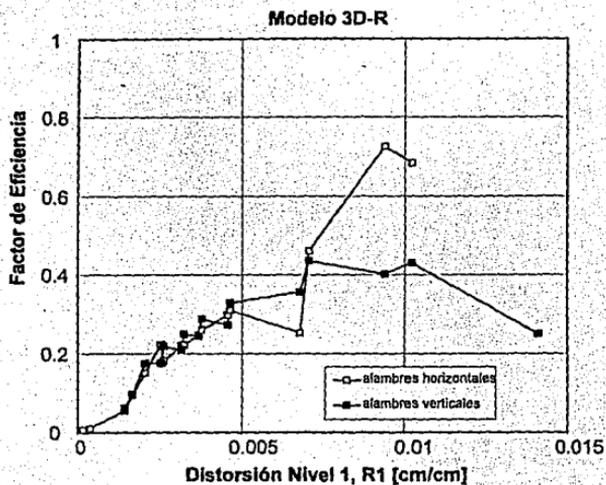
Figura 6.8 Factor de Eficiencia del Refuerzo. Panel Cuadrado (Este) Muro Norte

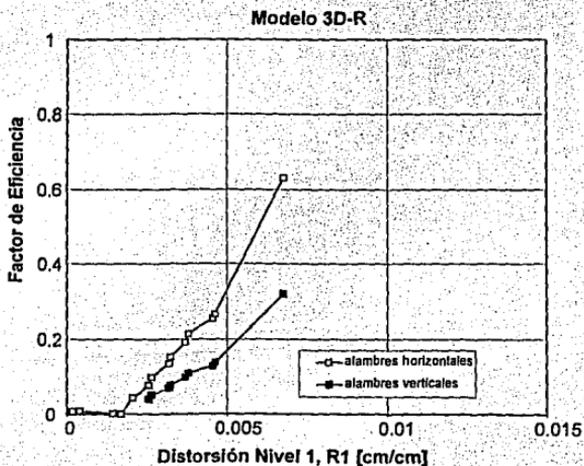
Figura 6.11 Factor de Eficiencia del Refuerzo. Panel Rectangular (Oeste) Muro Sur

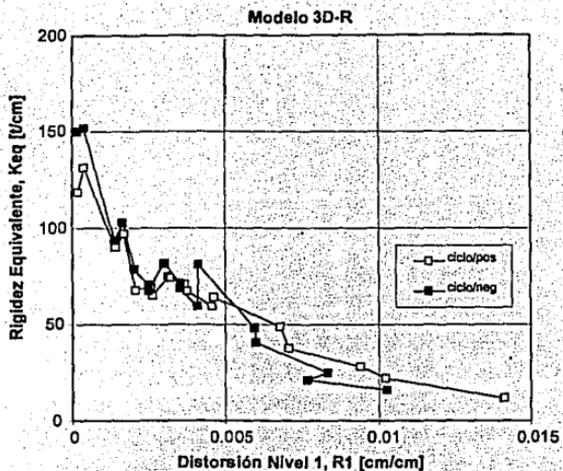
Figura 6.13 Deterioro de la Rigidez Equivalente

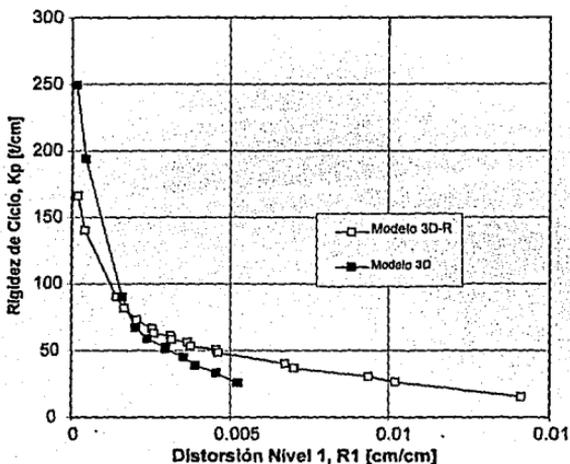
Figura 6.15 Deterioro de la Rigidez de Ciclo a Ciclo

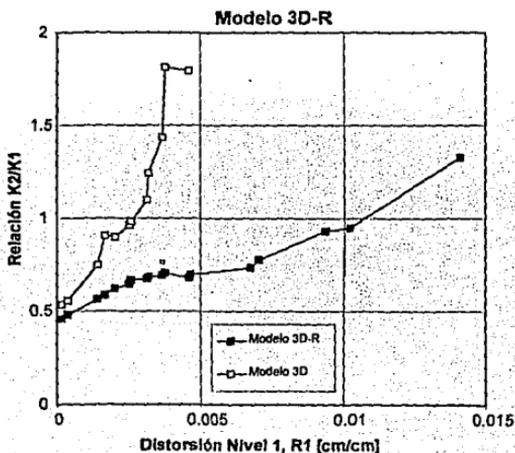
Figura 6.18 Relación de Rigideces del N1 y N2

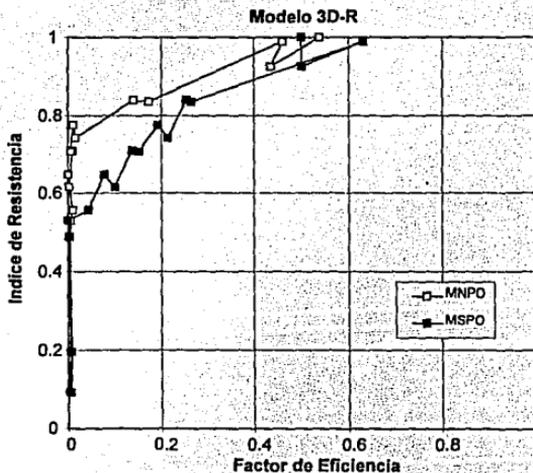
Figura 6.23 Índice de Resistencia vs. Factor de Eficiencia. Paneles Rectangulares (Oeste)

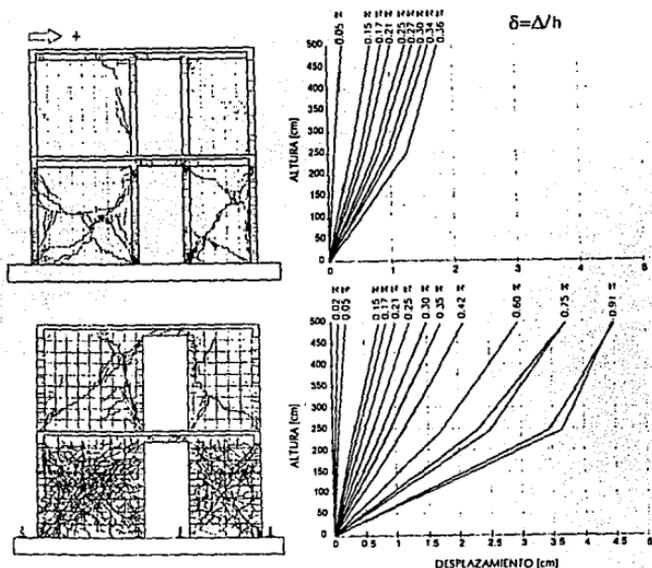
Figura 6.25 Patrón Final de Agrietamiento y Perfil de Desplazamientos Impuesto a los Modelo 3D y 3D-R

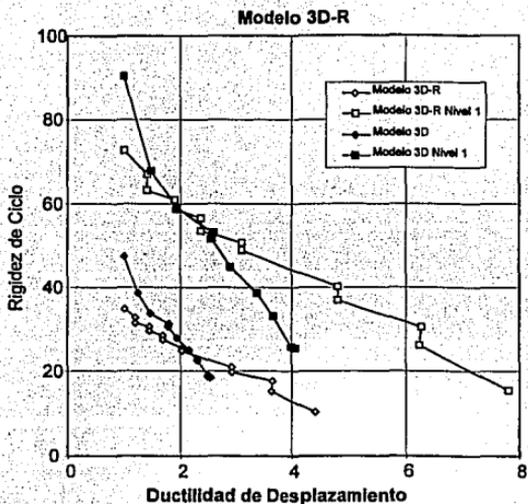
Figura 6.27 Rigidez de Ciclo vs. Ductilidad de Desplazamiento. Modelo 3D y 3D-R

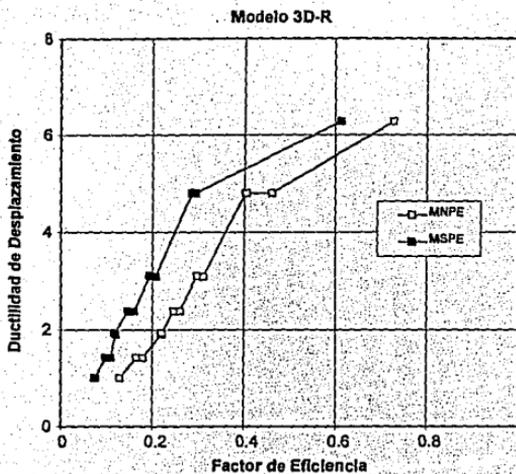
Figura 6.29 Ductilidad de Desplazamiento vs. Factor de Eficiencia. Paneles Cuadrados (Este)

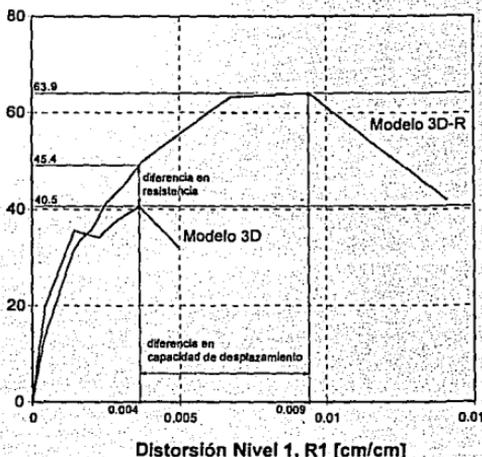
Figura 7.2 Diferencias en las Propiedades Estructurales de los Modelos 3D y 3D-R

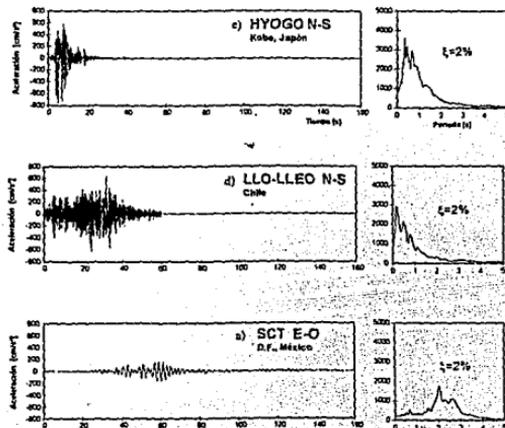
Figura 7.5 Diferentes Tipos de Acelerogramas y Espectros Elásticos de Respuesta (Flores, 1995)
