REHABILITACION DE LA ESTRUCTURA DEL PAVIMENTO DE LA  
"AVENIDA CENTRAL", EN LOS MUNICIPIOS DE ECATEPEC,  
NEZAHUALCOYOTL Y EL LIMITE CON LA DELEGACION GUSTAVO  
A. MADERO DEL DISTRITO FEDERAL.

# TESIS

INGENIERO CIVIL

**OBJETIVO:** DISEÑAR EL REFUERZO APLICABLE PARA LA ESTRUCTURA DEL PAVIMENTO ACTUAL, PARA INCREMENTAR SU VIDA ÚTIL RESEÑANDO EL PROCEDIMIENTO CONSTRUCTIVO Y LA SOLUCIÓN AL DRENAJE PLUVIAL QUE PROTEGERÁ DEL AGUA A LA ESTRUCTURA REHABILITADA DEL PAVIMENTO.

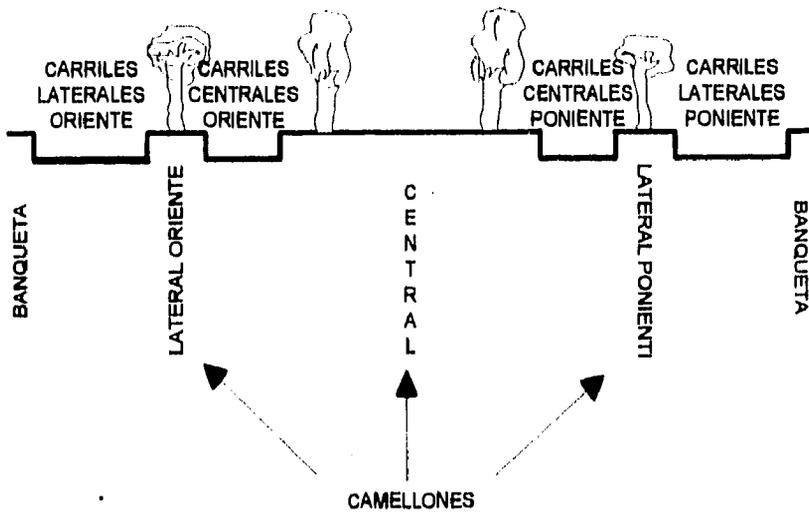
SECCION TIPO AVENIDA CENTRAL  
 CARLOS HANK GONZALEZ  
 FIGURA 1.2.2

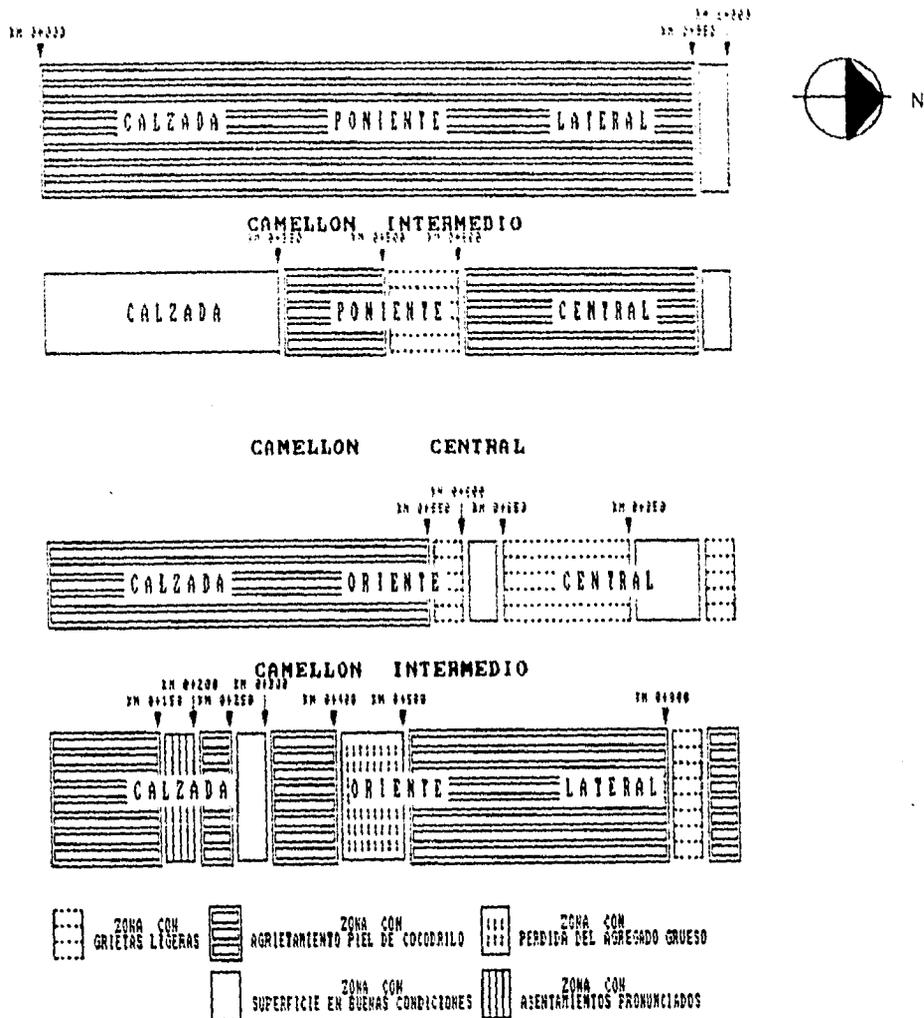
LEVANTAMIENTO FISICO DEL KM 0+000 AL 1+000  
 FIGURA 2.1

Con el propósito de ilustrar lo anterior y mostrar más a detalle lo antes expuesto, a continuación se presenta el croquis de la Avenida con el levantamiento físico realizado (Figuras 2.1 a 2.9) y los porcentajes de daño en toda la avenida (Figura 2.10).

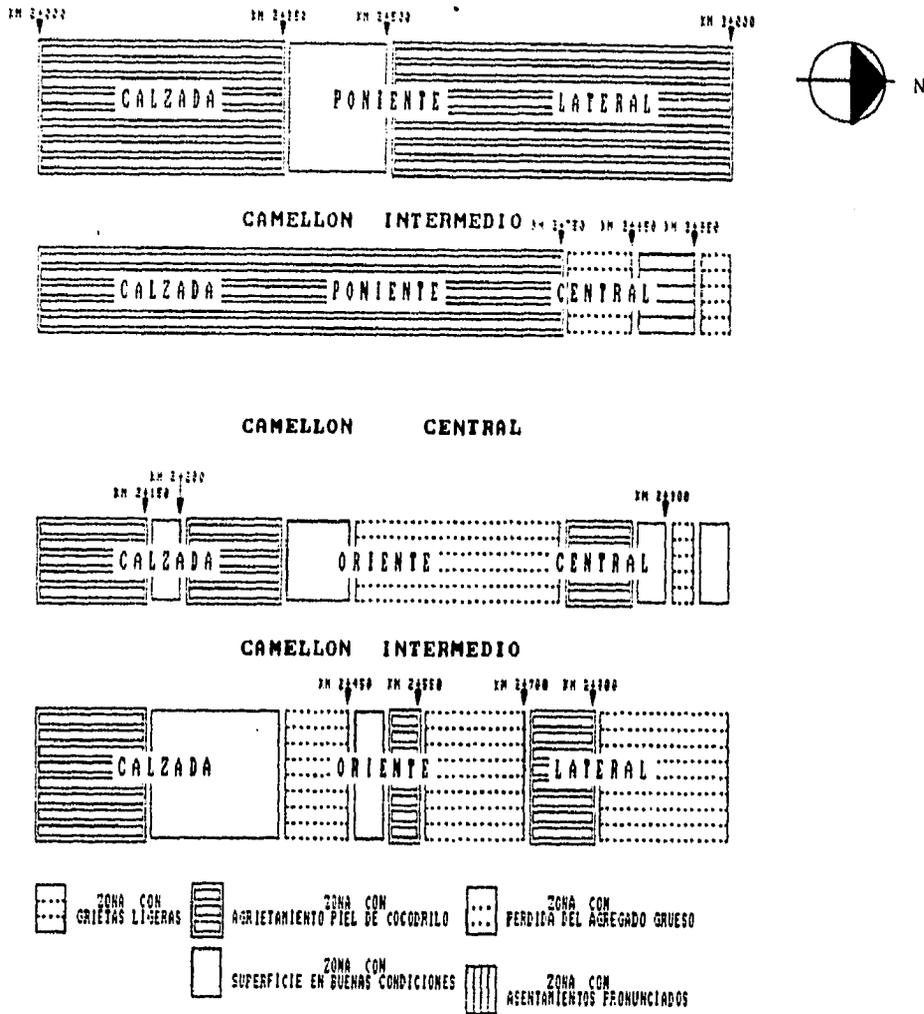
LEVANTAMIENTO FISICO DEL KM 2+000 AL 3+000  
 FIGURA 2.3

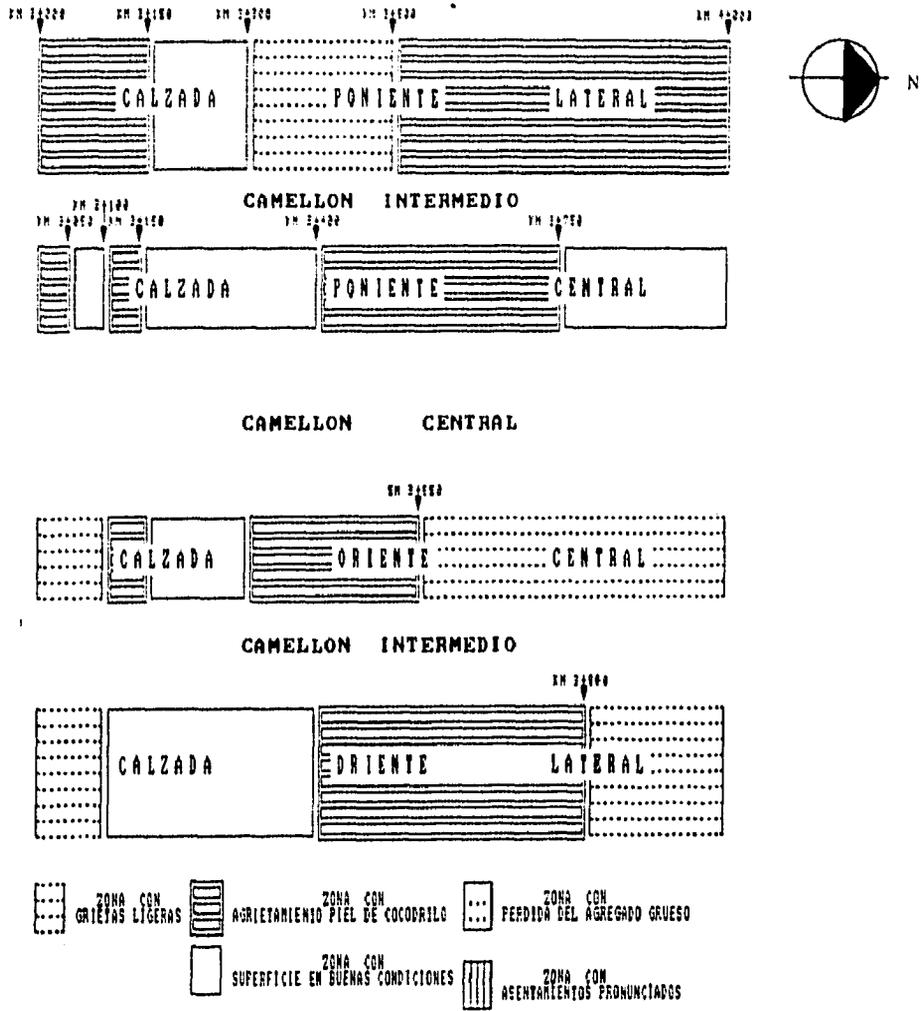
LEVANTAMIENTO FISICO DEL KM 3+000 AL 4+000  
 FIGURA 2.4

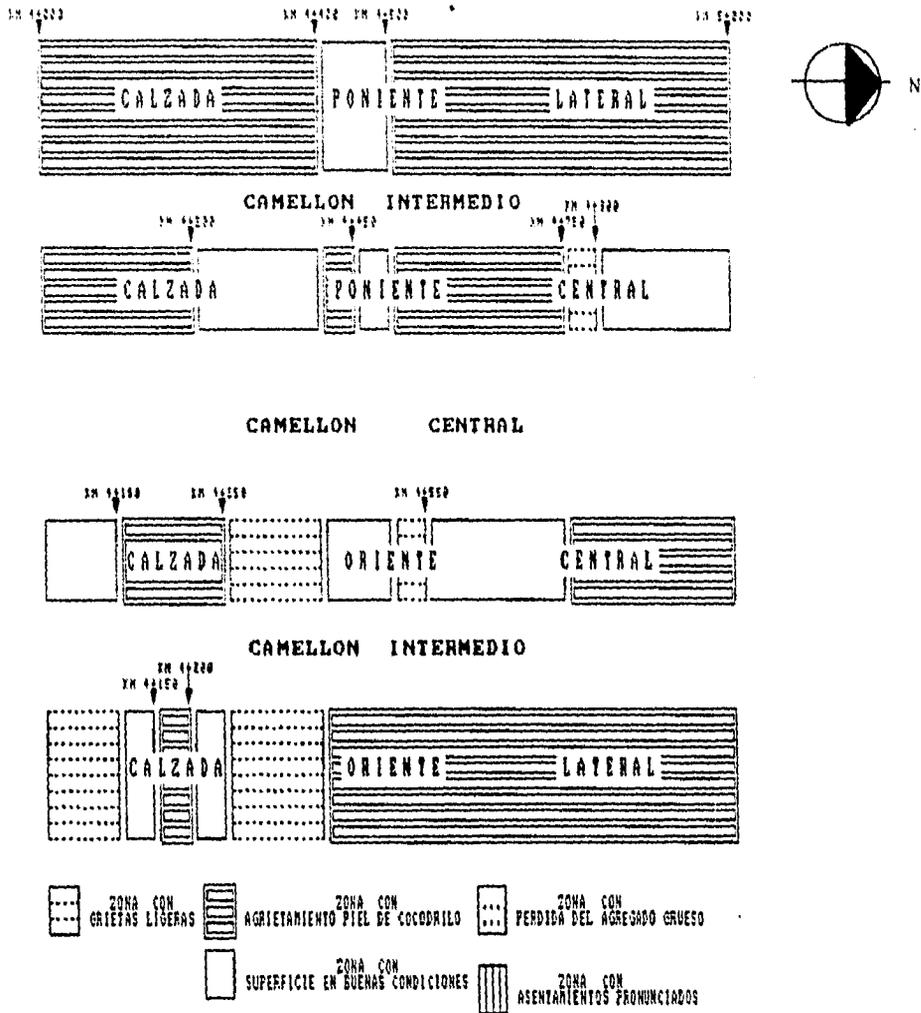
LEVANTAMIENTO FISICO DEL KM 4+000 AL 5+000  
 FIGURA 2.5

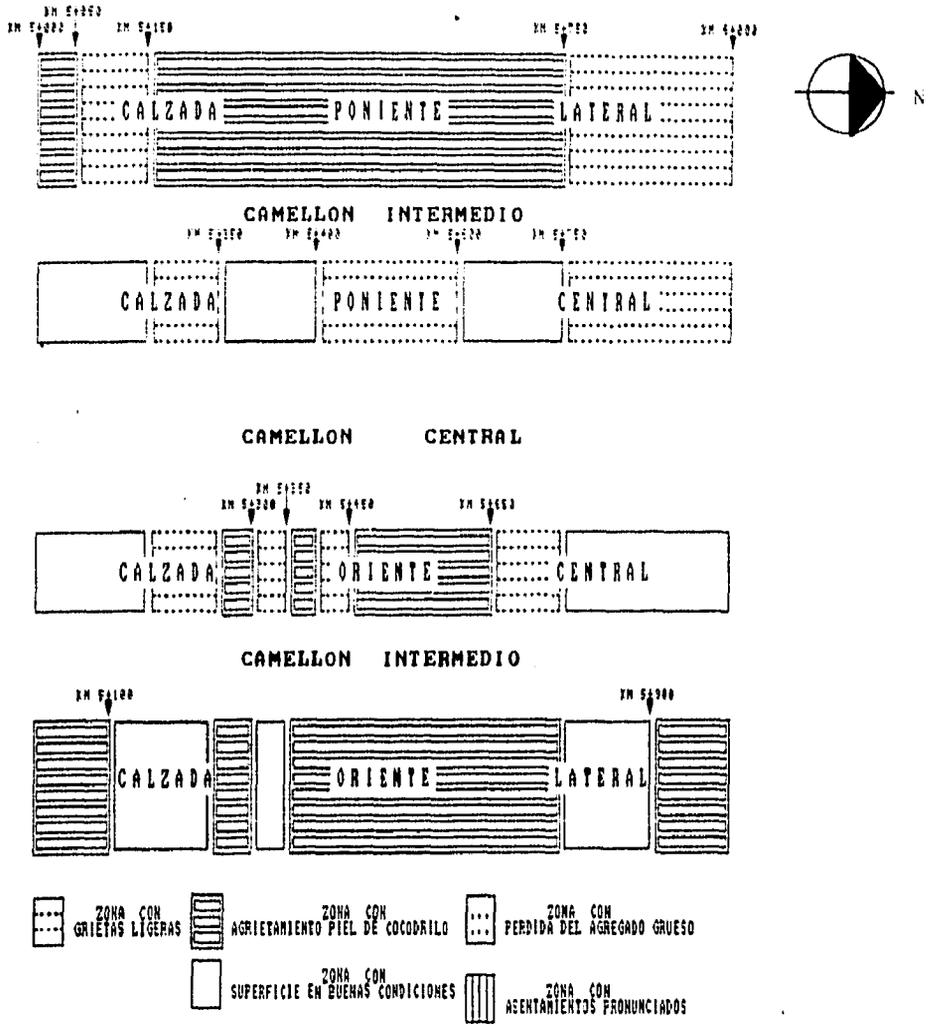
LEVANTAMIENTO FISICO DEL KM 5+000 AL 6+000  
 FIGURA 2.6

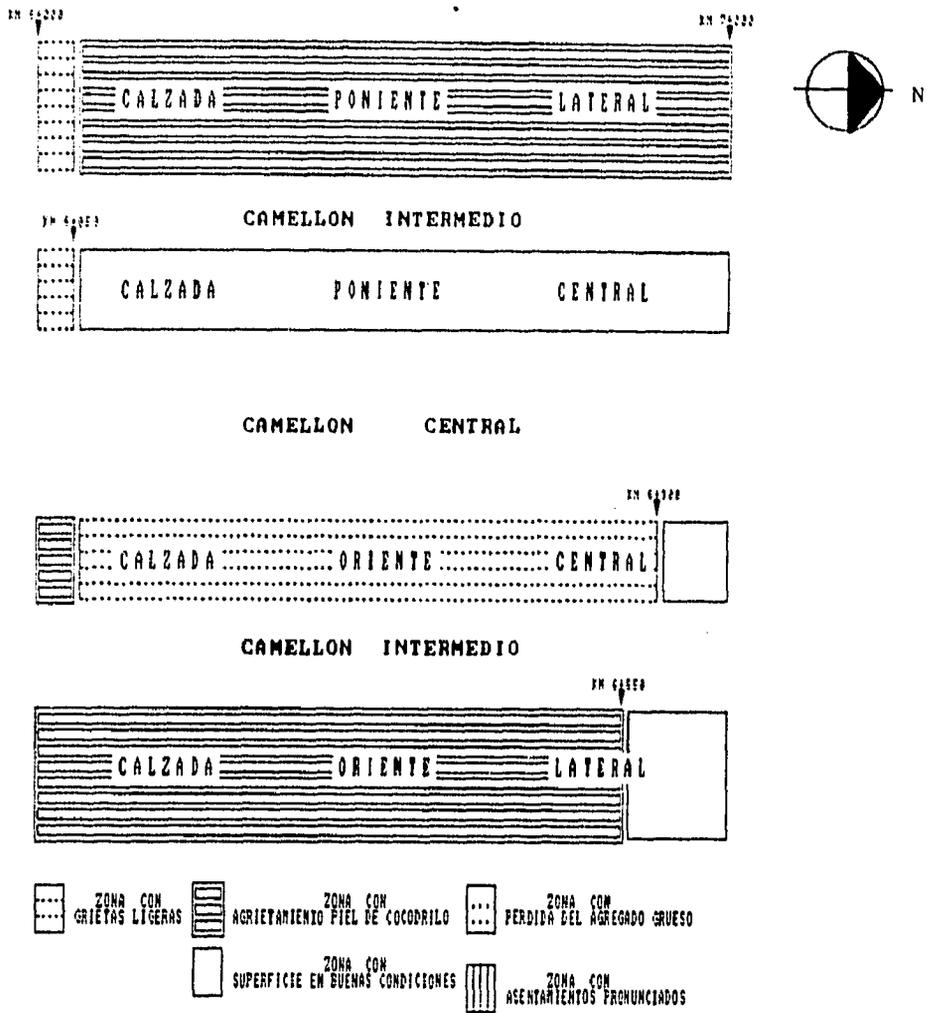
LEVANTAMIENTO FISICO DEL KM 6+000 AL 7+000  
 FIGURA 2.7

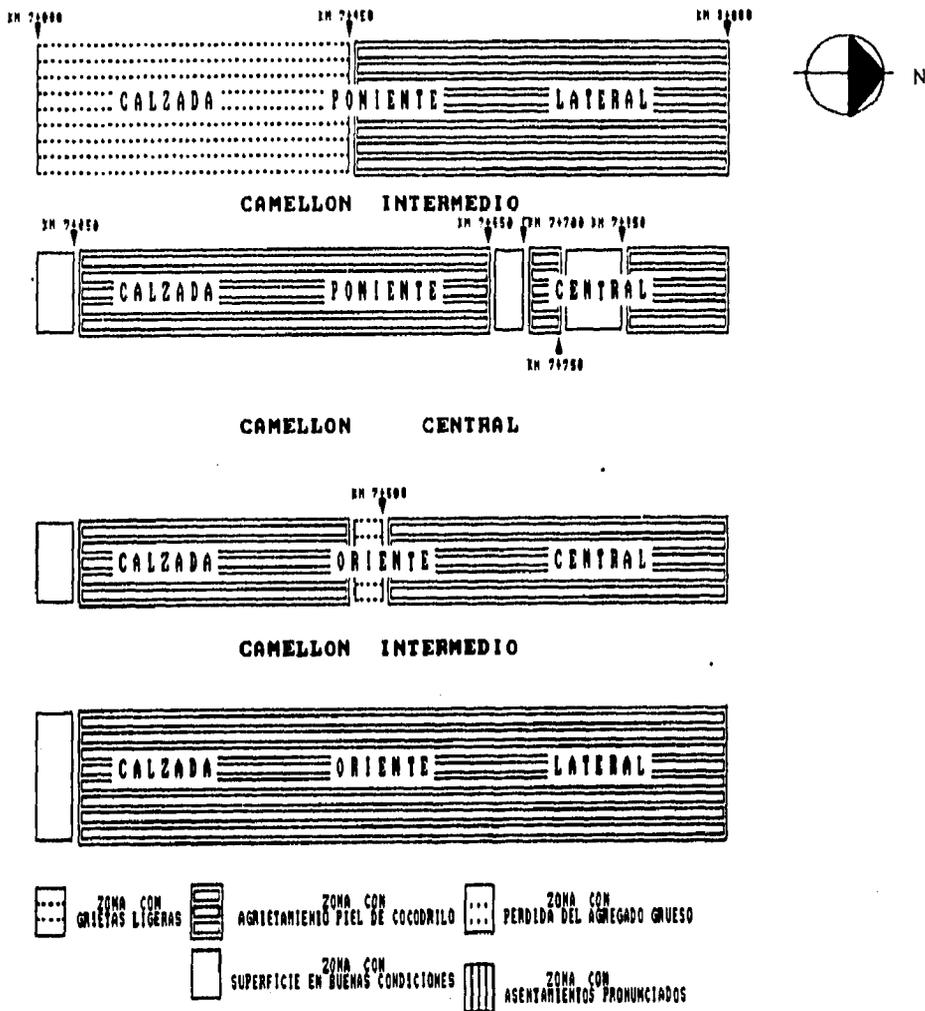
LEVANTAMIENTO FISICO DEL KM 7+000 AL 8+000  
 FIGURA 2.8

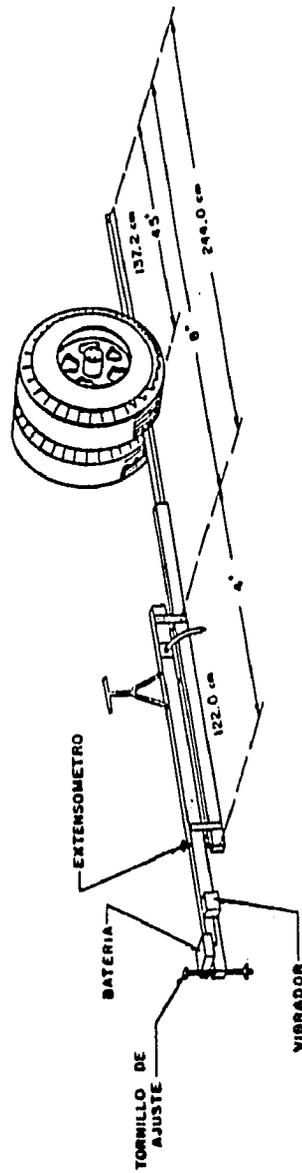
POSICIÓN DE ENSAYE PARA DETERMINAR  
 DEFLEXIONES CON VIGA BENKELMAN  
 FIGURA 3.1

El método empleado en la vialidad fue el de el Método de California, el cual tiene el inconveniente de que para que sus resultados sean completamente representativos la limitante es que da el valor de deflexión total a baja velocidad (ver fig. 3.1 ).

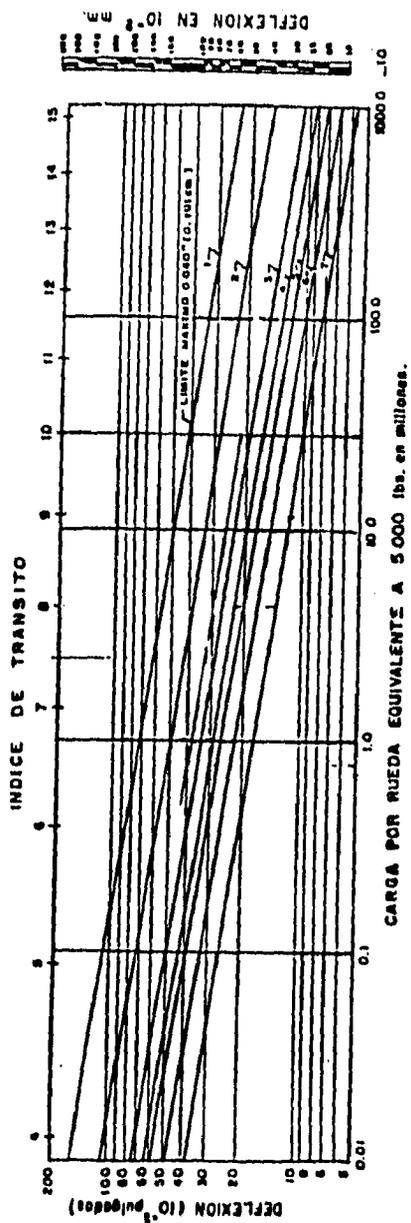
TIPUS DE SUPERFICIES DE RODAMIENTO	ESPESOR cm.	DETS
1.-TRACEMETO SUPERFICIAL	1.8	0.04
2.-CONCRETO ASPALTICO	3	0.10
3.-CONCRETO ASPALTICO	5	0.20
4.-CONCRETO ASPALTICO	7.5	0.30
5.-CONCRETO ASPALTICO	9	0.30
6.-CONCRETO ASPALTICO	10	0.40
7.-CONCRETO ASPALTICO	16	0.50
7.-BASE TRATADA CON CEMENTO	15	0.50

VARIACION DE LAS DEFLEXIONES TOLERABLES  
 (CRITERIO DEL DEPTO. DE CARRETERAS DE CALIFORNIA)  
 FIGURA 3.2

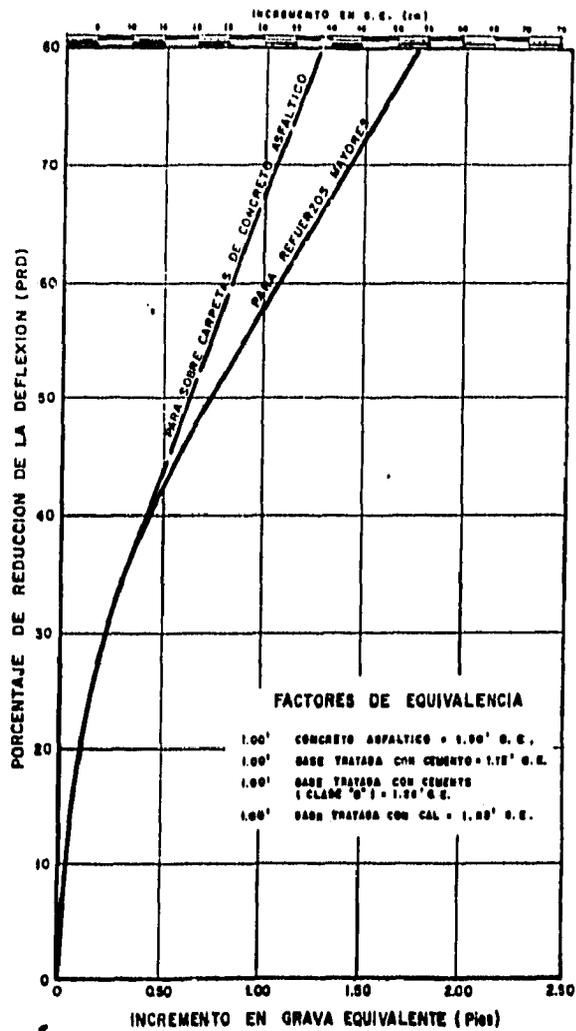
REDUCCION DE LA DEFLEXION COMO RESULTADO  
DE LA RECONSTRUCCION DEL PAVIMENTO  
FIGURA 3.3

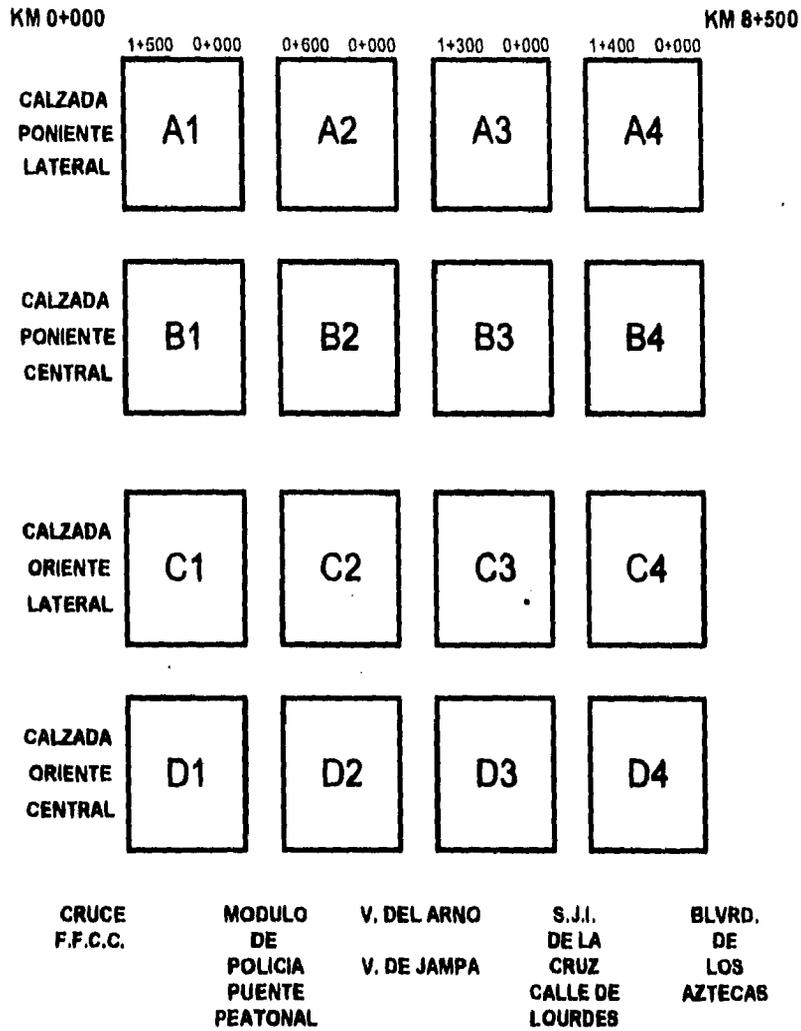
**UBICACION DE LAS SECCIONES DE ENSAYO  
FIGURA No 3.4**

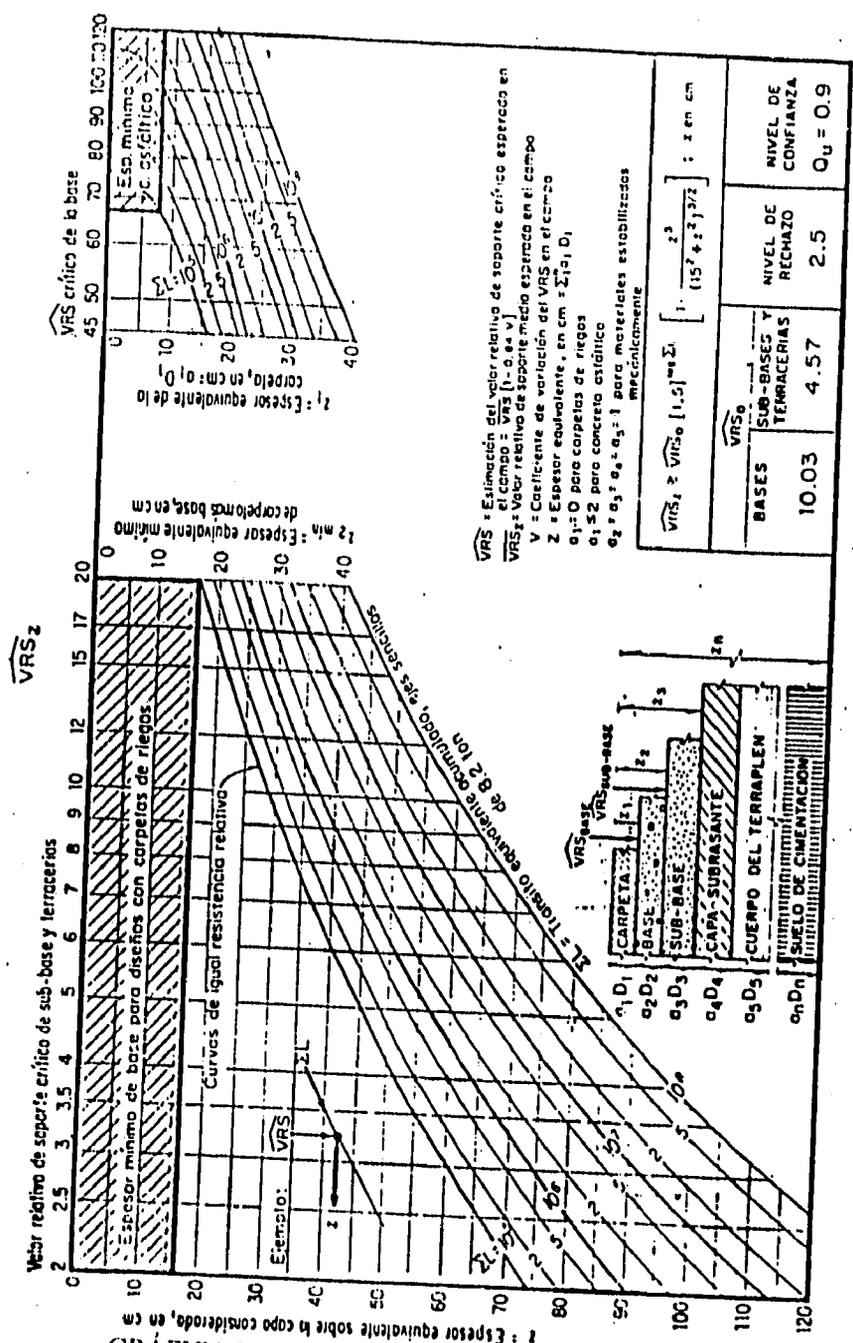
GRÁFICA PARA EL DISEÑO ESTRUCTURAL DE CARRETERAS CON PAVIMENTO FLEXIBLE  
FIGURA 4.3

118 - 80 = 38 cm. de refuerzo en grava equivalente

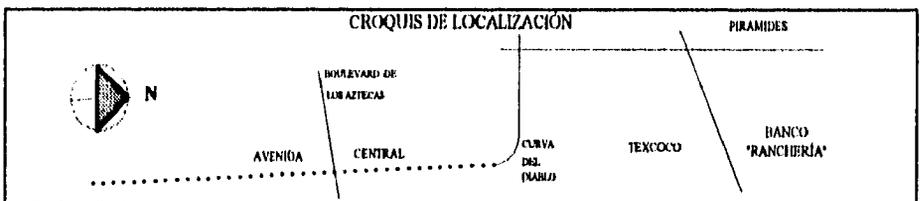
<b>DIMENSIONES</b> LARGO 100 m. ESPESOR 20 m.	<b>VOLUMEN APROVECHABLE</b> 400,000.00 m <sup>3</sup>	<b>OBSERVACIONES:</b> PRESENTA FRENTE DE ATAQUE EN EXPLOTACIÓN COMERCIAL PARA FORMAR LA CAPA SUB-RASANTE SERÁ CONVENIENTE ELIMINAR LOS FRAGMENTOS MAYORES A 7.60 cm.
---	--	---

V.R.S. Est. = 82.00%      L.L. = 26.00%      I.P. = 16.00%      Q = 52.00%

**ESTRATIGRAFÍA Y VOLUMETRÍA DEL BANCO "RANCHERÍA"**  
**FIGURA 5.3**

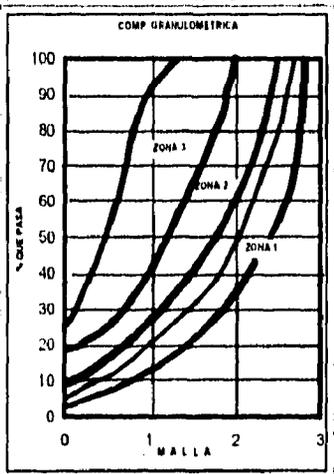
G R A N U L O M E T R I A	MALLA % RETENIDO	
	MALLA	% QUE PASA
	50.000	
	37.500	100
	25.000	81
	19.000	72
	9.500	53
	4.750	40
	2.000	29
	0.650	20
	0.425	17
	0.250	12
	0.150	10
	0.075	5

VRS (ESTANDAR)	158	PRUEBAS EN MATS. TAMIZADOS MALLA 9.5
EXPANSION %	-0-	ABSORCION %
VALOR CEMENTANTE kg/cm <sup>2</sup>	-	DENSIDAD
EQUIVALENTE DE ARENA %	60	DURABILIDAD

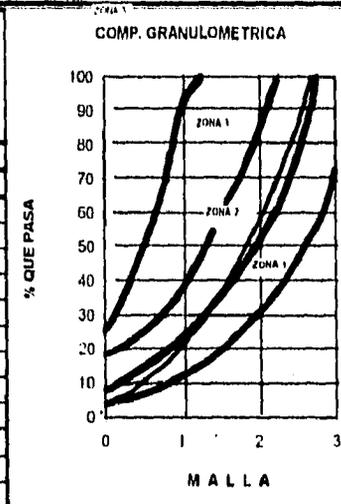
G R C O M P L O S I C I R D N A	MALLA % RETENIDO	
		% QUE PASA
	50.000	
	37.500	100
	25.000	86
	19.000	79
	9.500	60
	4.750	48
	2.000	33
	0.650	21
	0.425	15
	0.250	10
	0.150	8
	0.076	4

VRS (ESTANDAR)	100	PRUEBAS EN MATS. TAMIZADOS MALLA 9.5
EXPANSION %	-0-	ABSORCION %
VALOR CEMENTANTE kg/cm <sup>2</sup>	.	DENSIDAD
EQUIVALENTE DE ARENA %	57	DURABILIDAD
