**EFFECTOS Y FENÓMENOS ASOCIADOS AL ENVEJECIMIENTO  
DE TUBERÍAS METÁLICAS DE DIÁMETROS PEQUEÑOS**

TESIS

MAESTRO EN INGENIERÍA

(HIDRÁULICA)

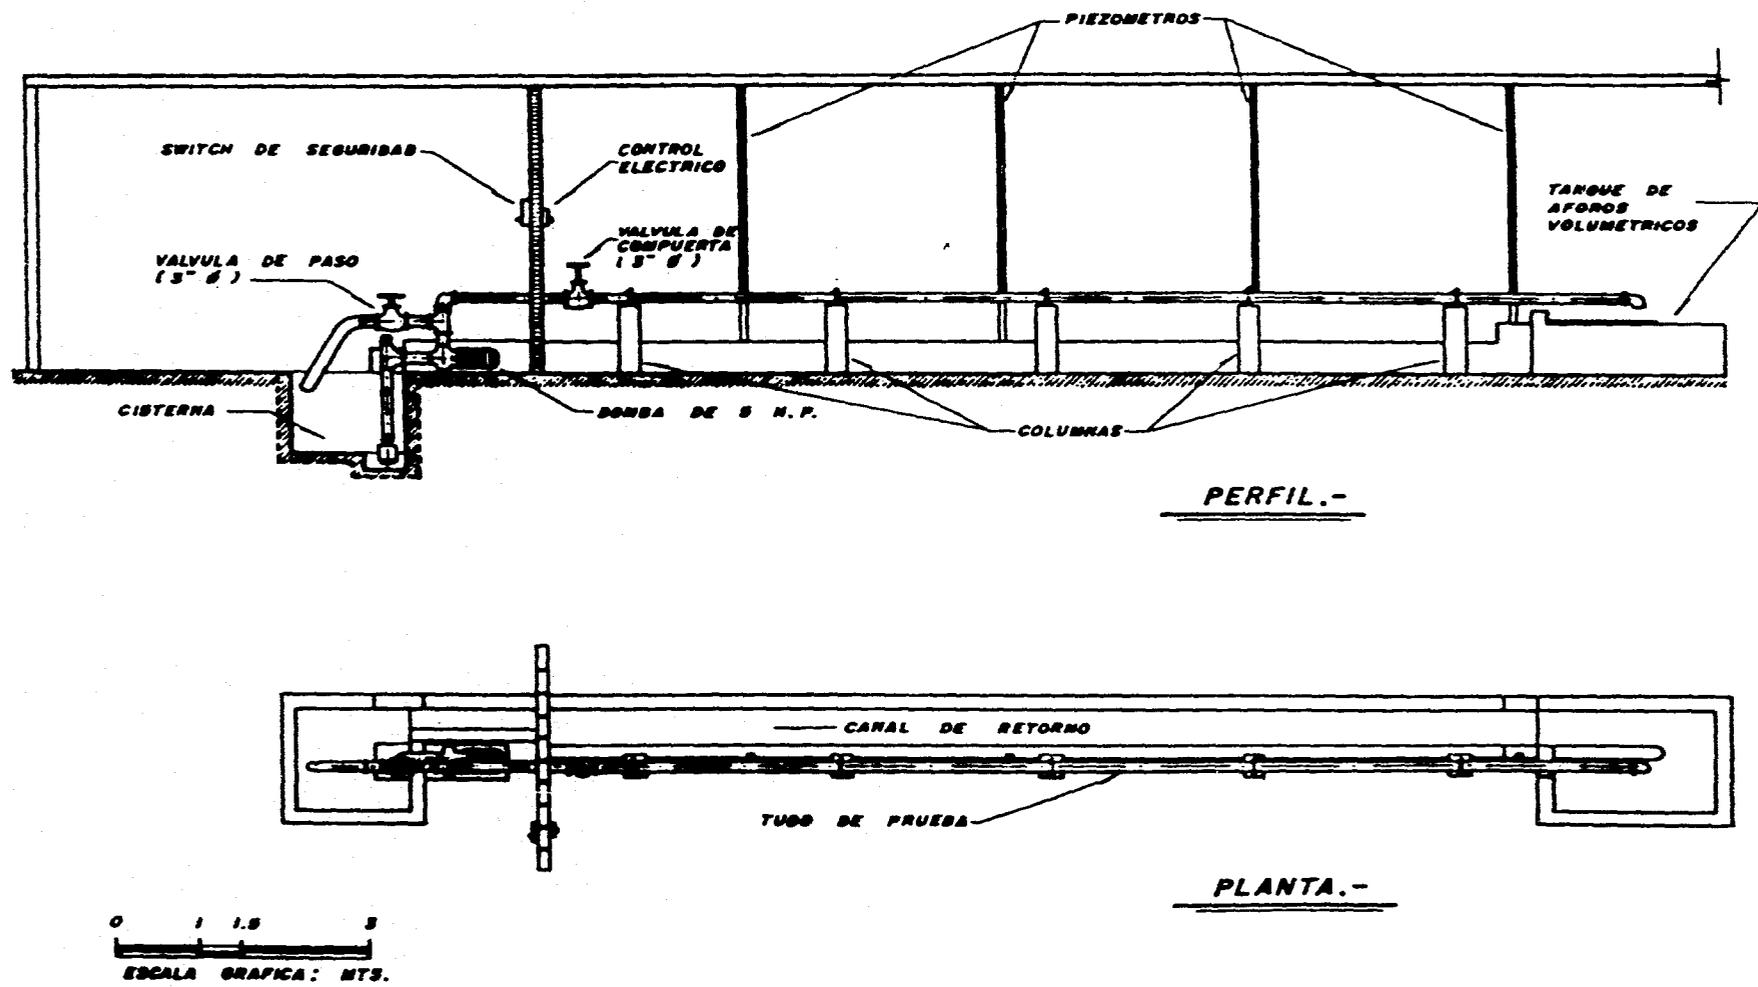
Figura 2.1. Unidad experimental

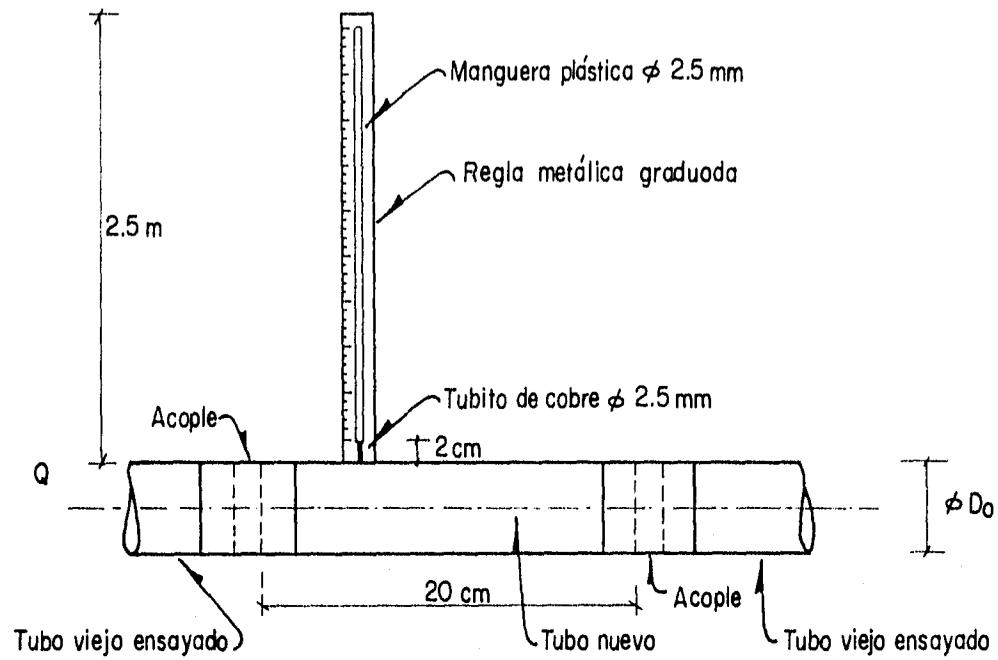
**Figura 2.2.** Detalle de instalación del sistema de piezómetros.

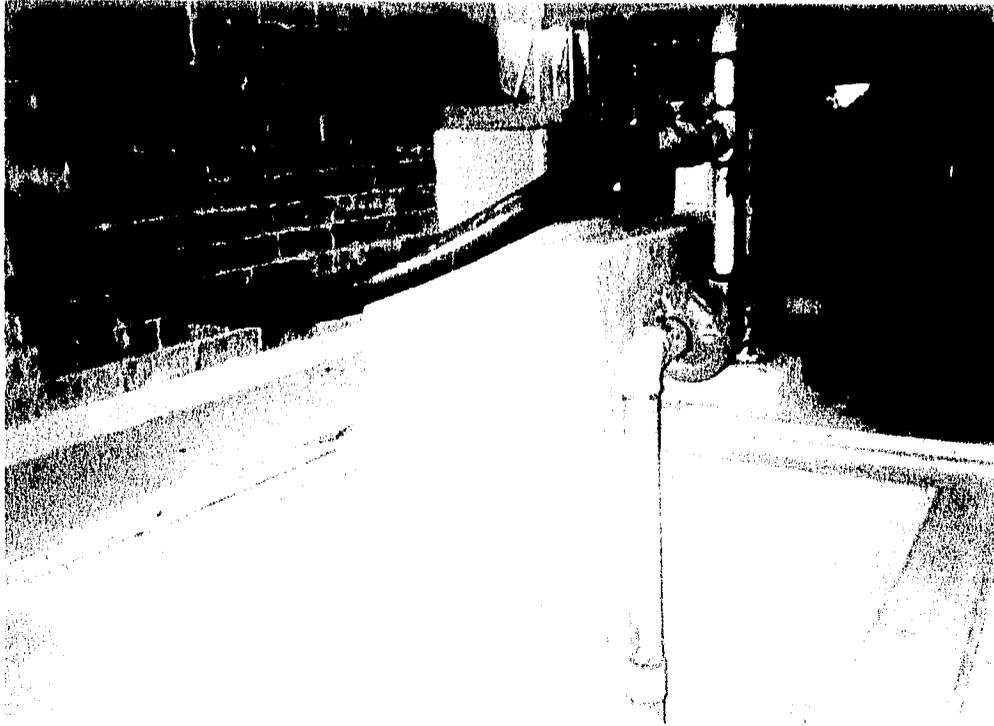
Foto. 2.16. Detalle cárcamo de bombeo, bomba y by-pass.

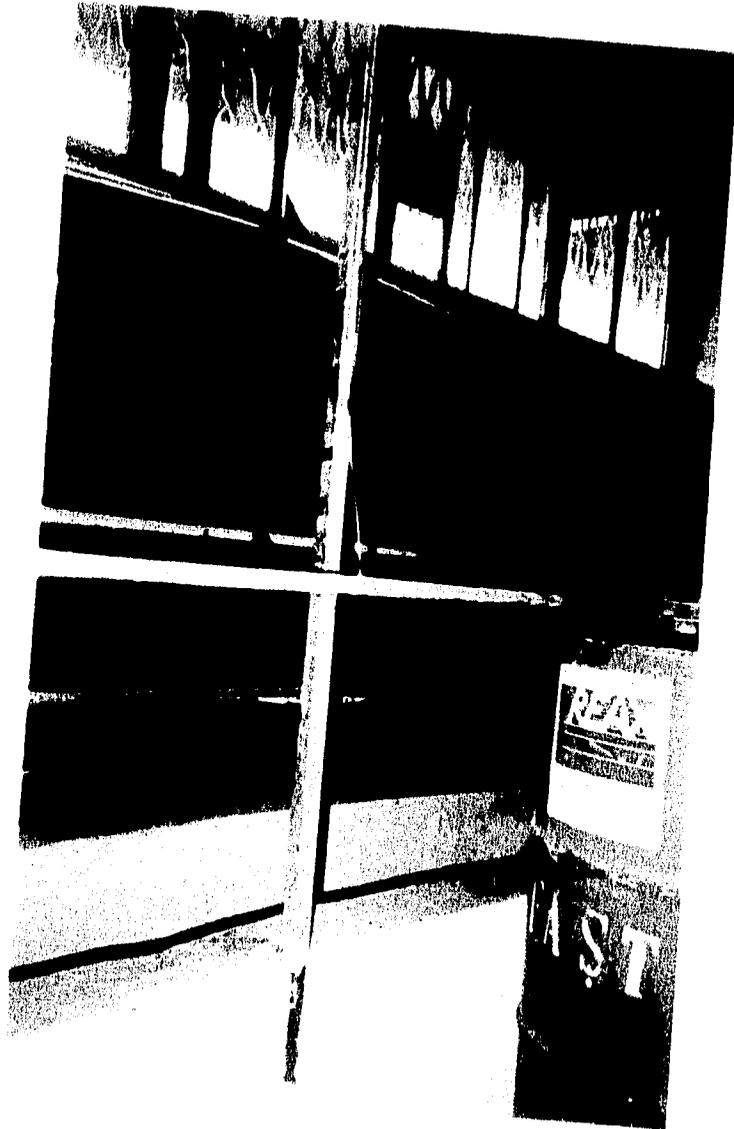
Foto. 2.18. Ubicación de piezómetros para mediciones.

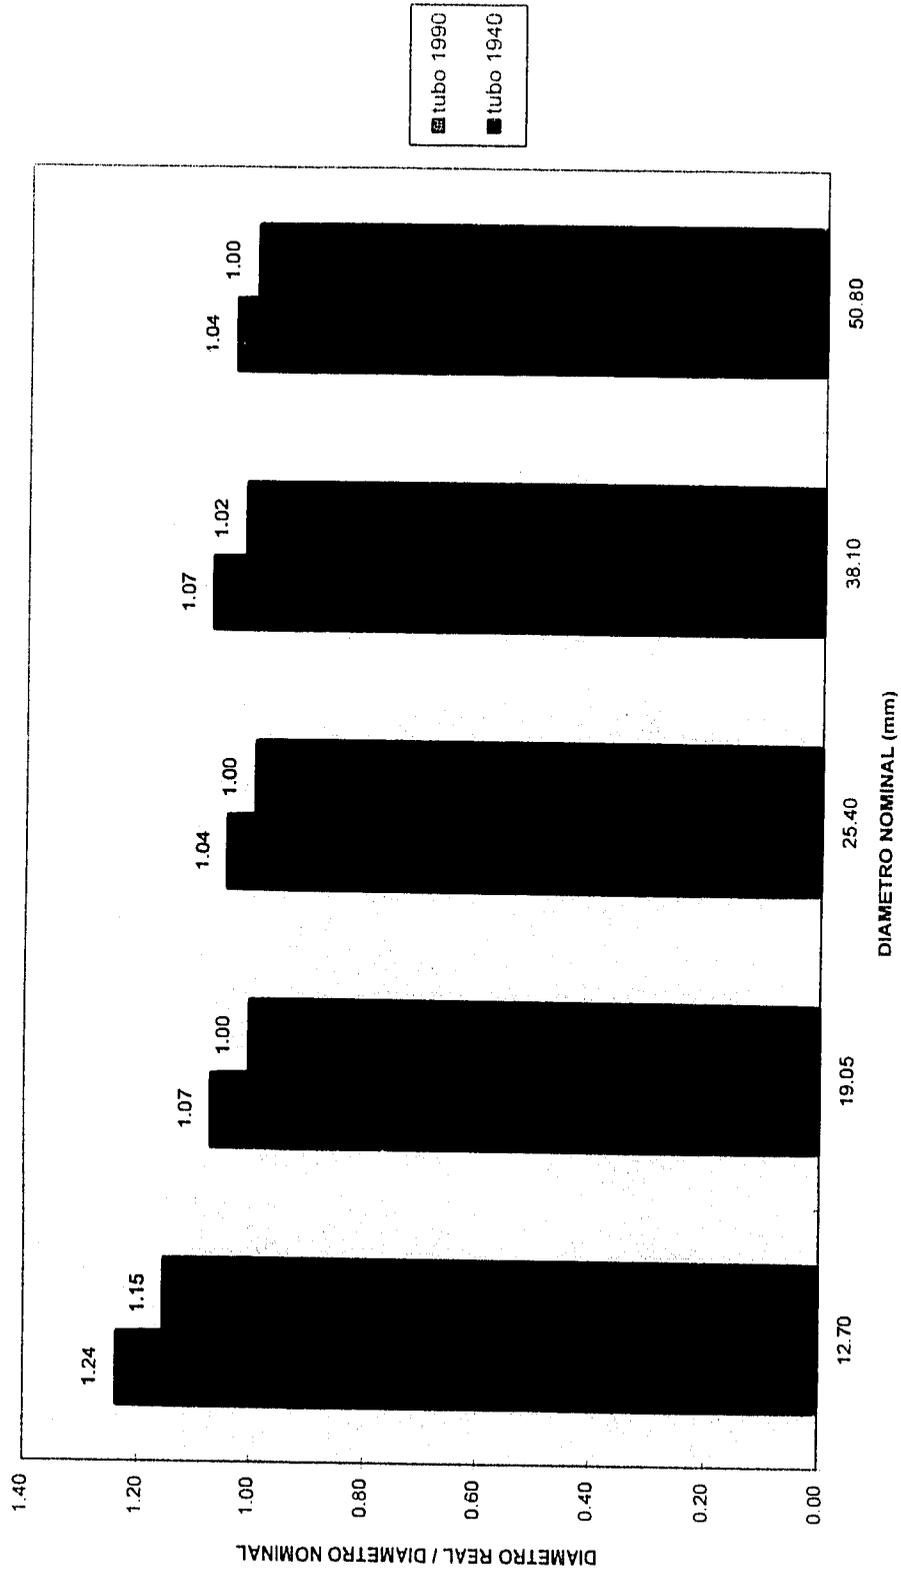
Gráfica 3.1. Comparación, entre diámetro real y nominal, para tubos de hierro galvanizado adquiridos en 1940 y 1990.

incrustaciones y depósitos que se forman en las tuberías, estos valores fueron agrupados en la tabla 3.1. Como esta disminución es muy parecida al exceso del diámetro nuevo sobre el nominal, se puede considerar que el efecto de la edad se compensa con el hecho de que el diámetro nuevo es mayor que el nominal.

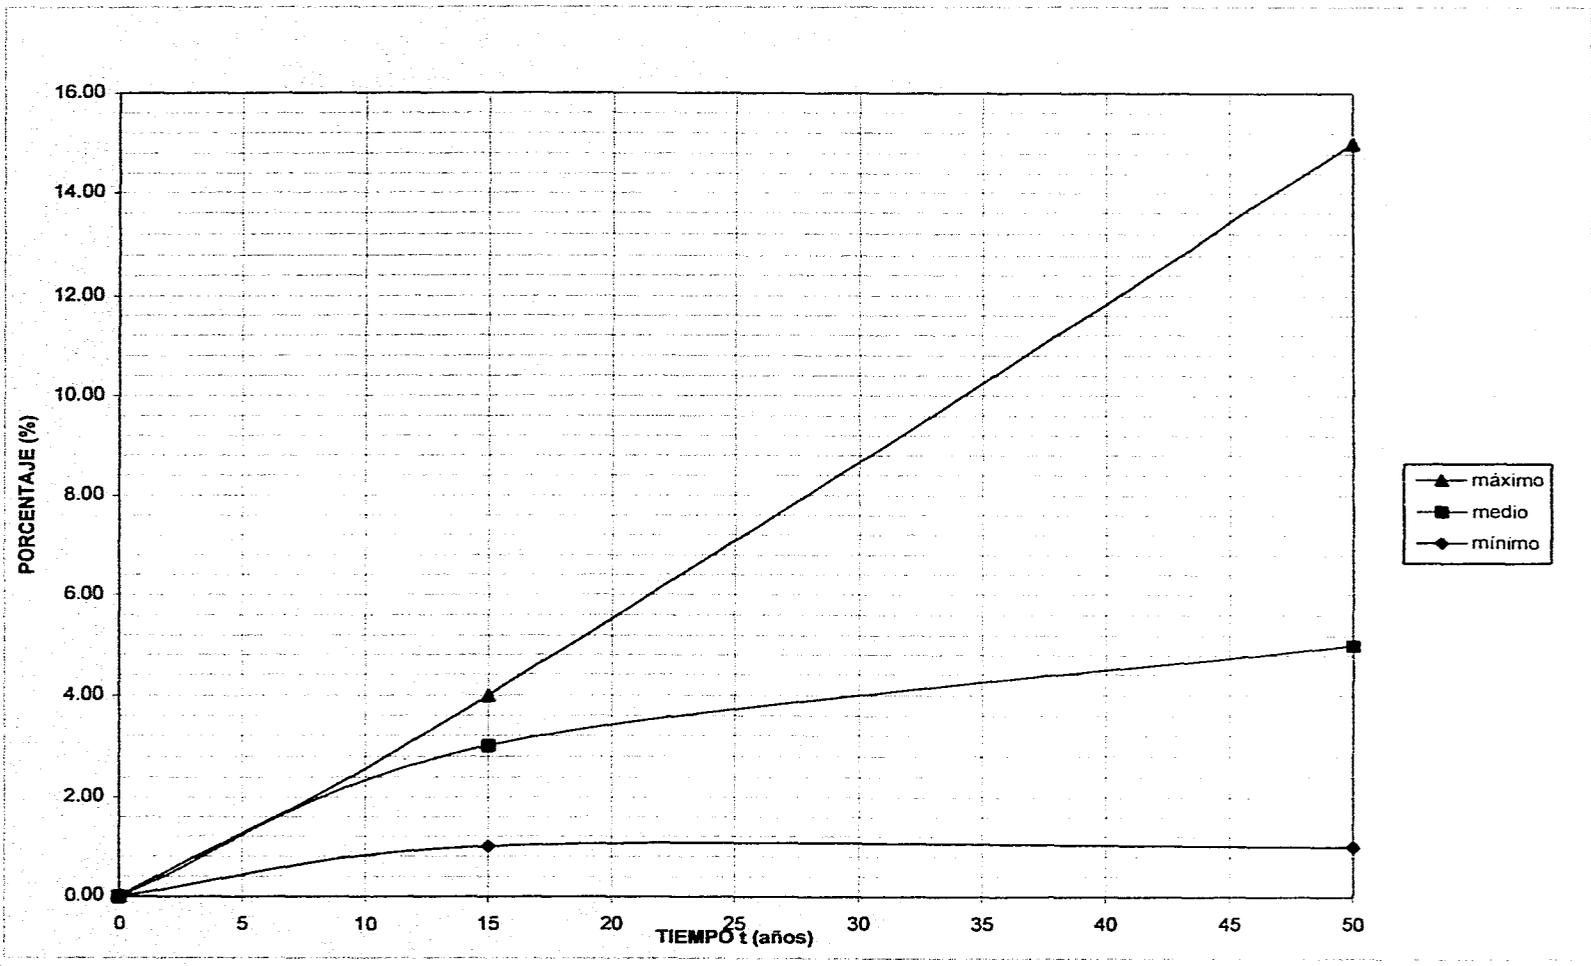
Gráfica 3.2. Disminución del diámetro con la edad, para tubería de hierro galvanizado, valores máximo, medio y mínimo.

Por otra parte, en la gráfica 3.2 se presenta el comportamiento promedio, máximo y mínimo del diámetro con la edad. Como puede notarse, el diámetro disminuye con el tiempo debido tanto a los problemas corrosivos, como a las

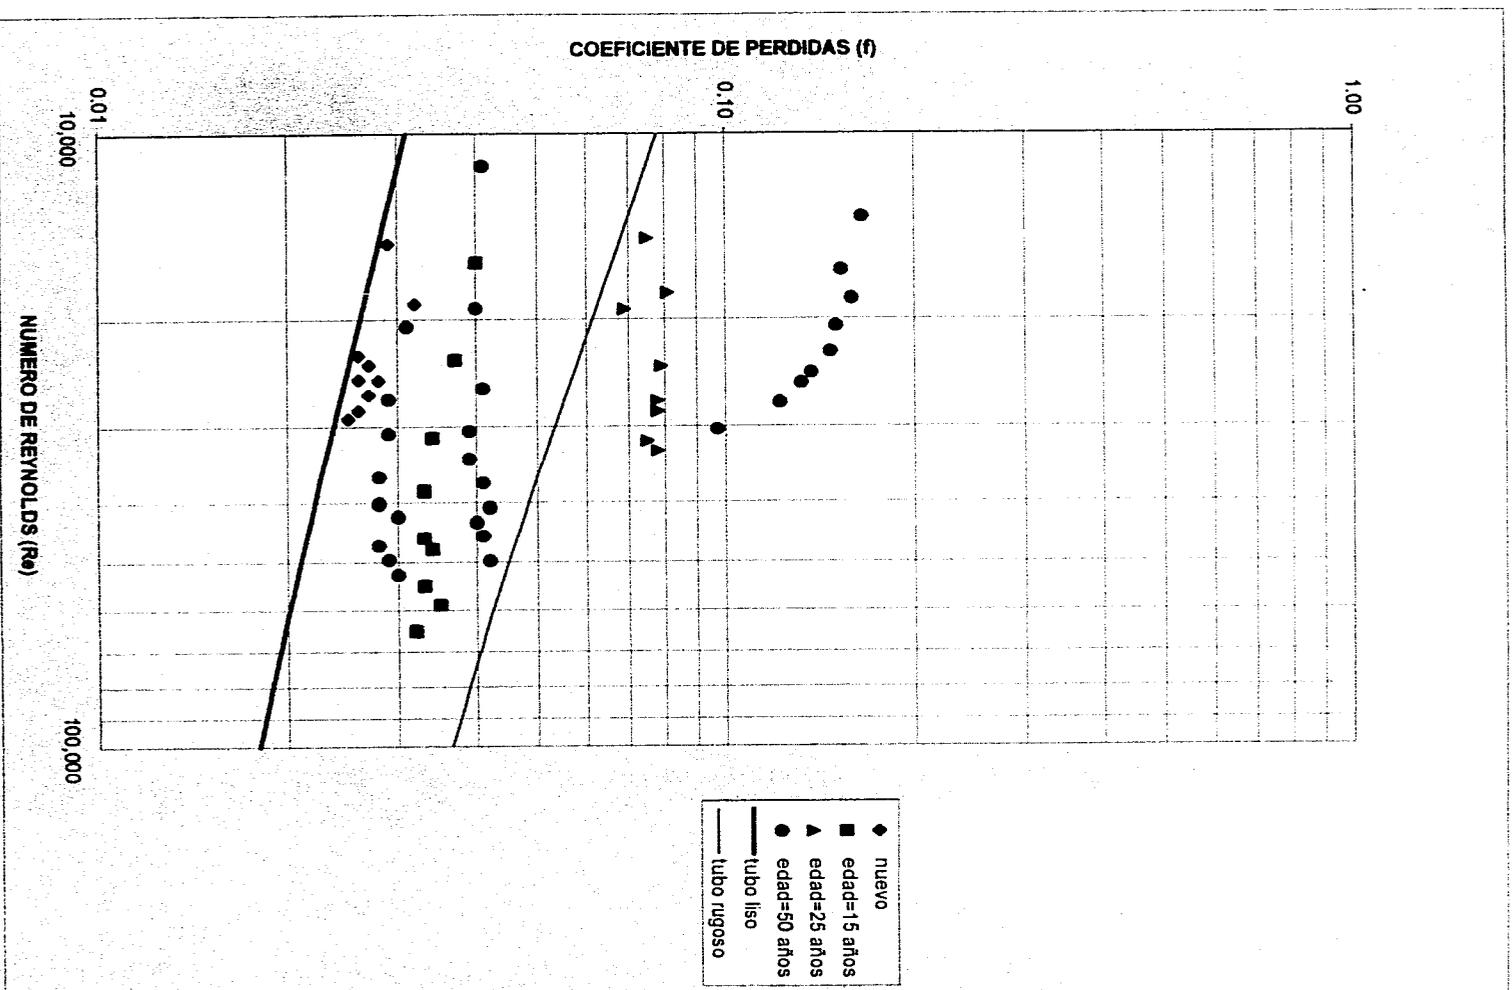
Gráfica 3.3. Distribución de los valores de coeficiente de pérdidas ( $f$ ) vs número de Reynolds ( $Re$ ) en el diagrama de Moody,  $D = 1/2$  pulg.

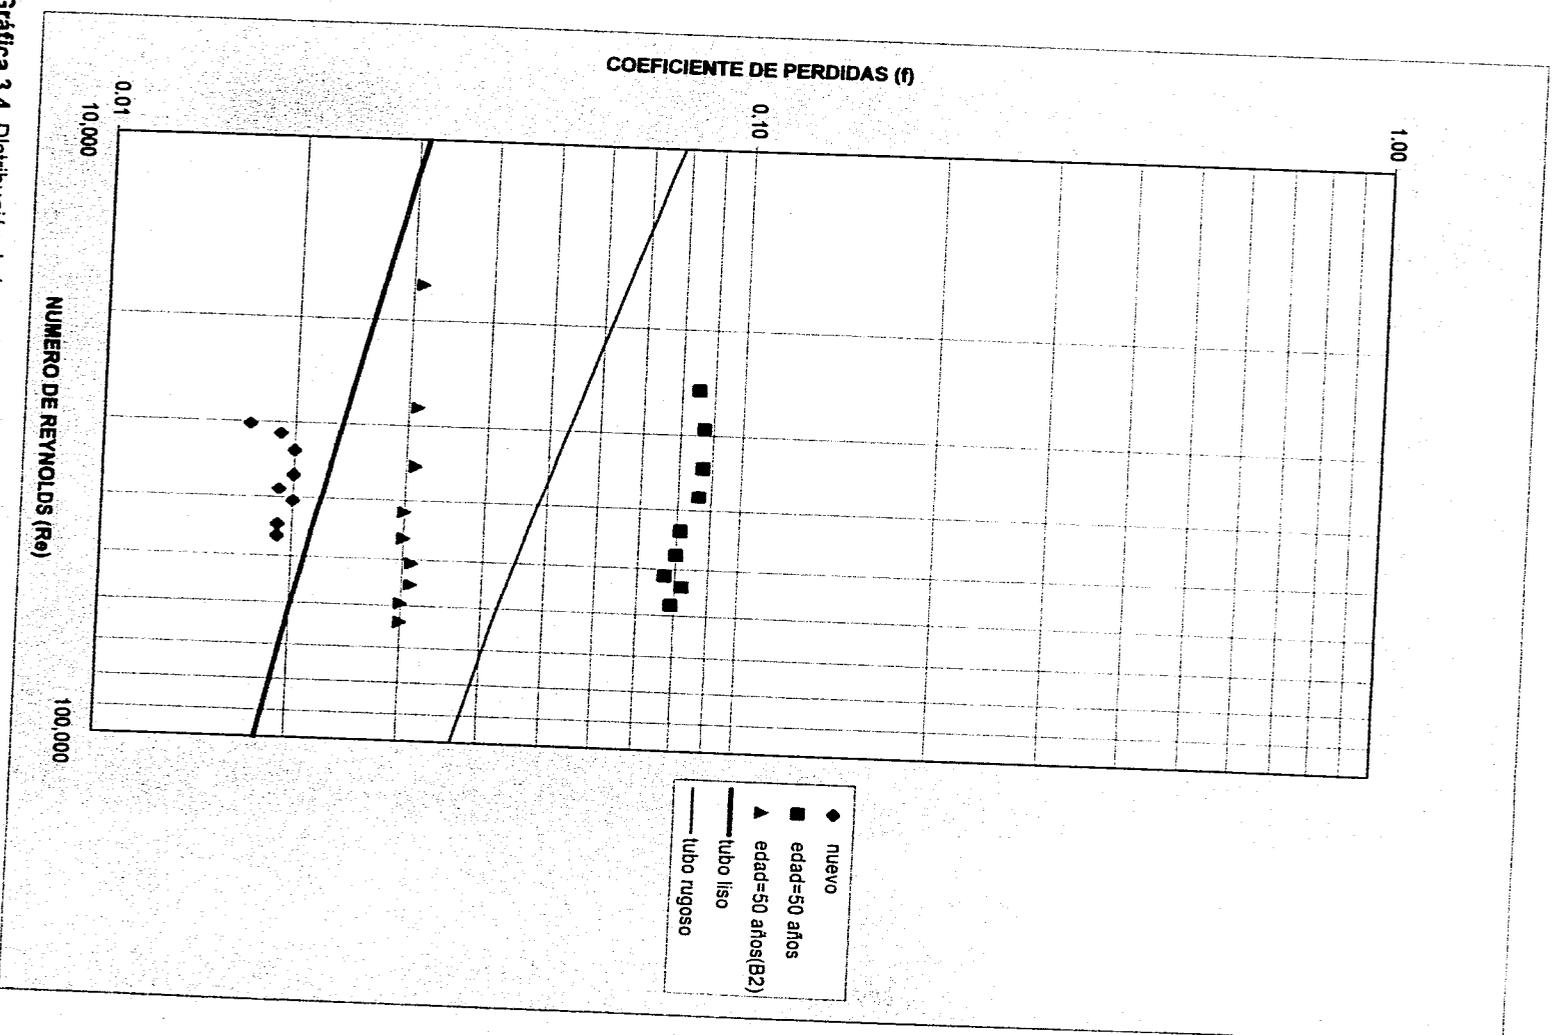
Gráfica 3.4. Distribución de los valores de coeficientes de pérdidas ( $f$ ) vs número de Reynolds ( $Re$ ) en el diagrama de Moody,  $D=3/4$  pulg.

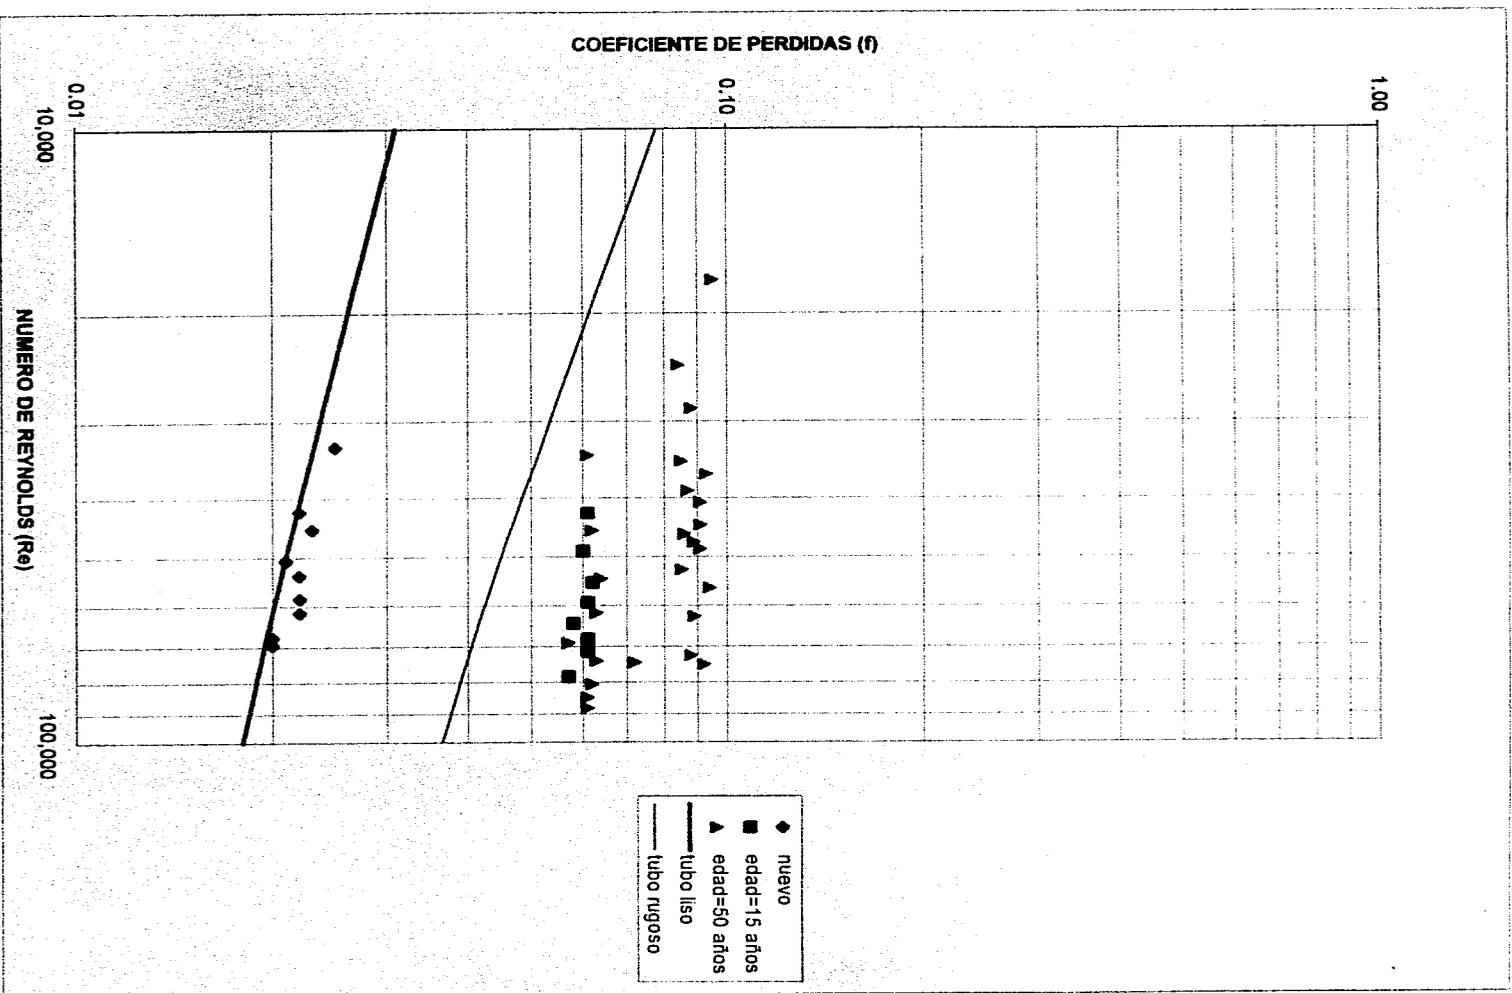
Gráfica 3.5. Distribución de los valores de coeficientes de pérdidas (f) vs número de Reynolds, en el diagrama de Moody, D=1 pulg.

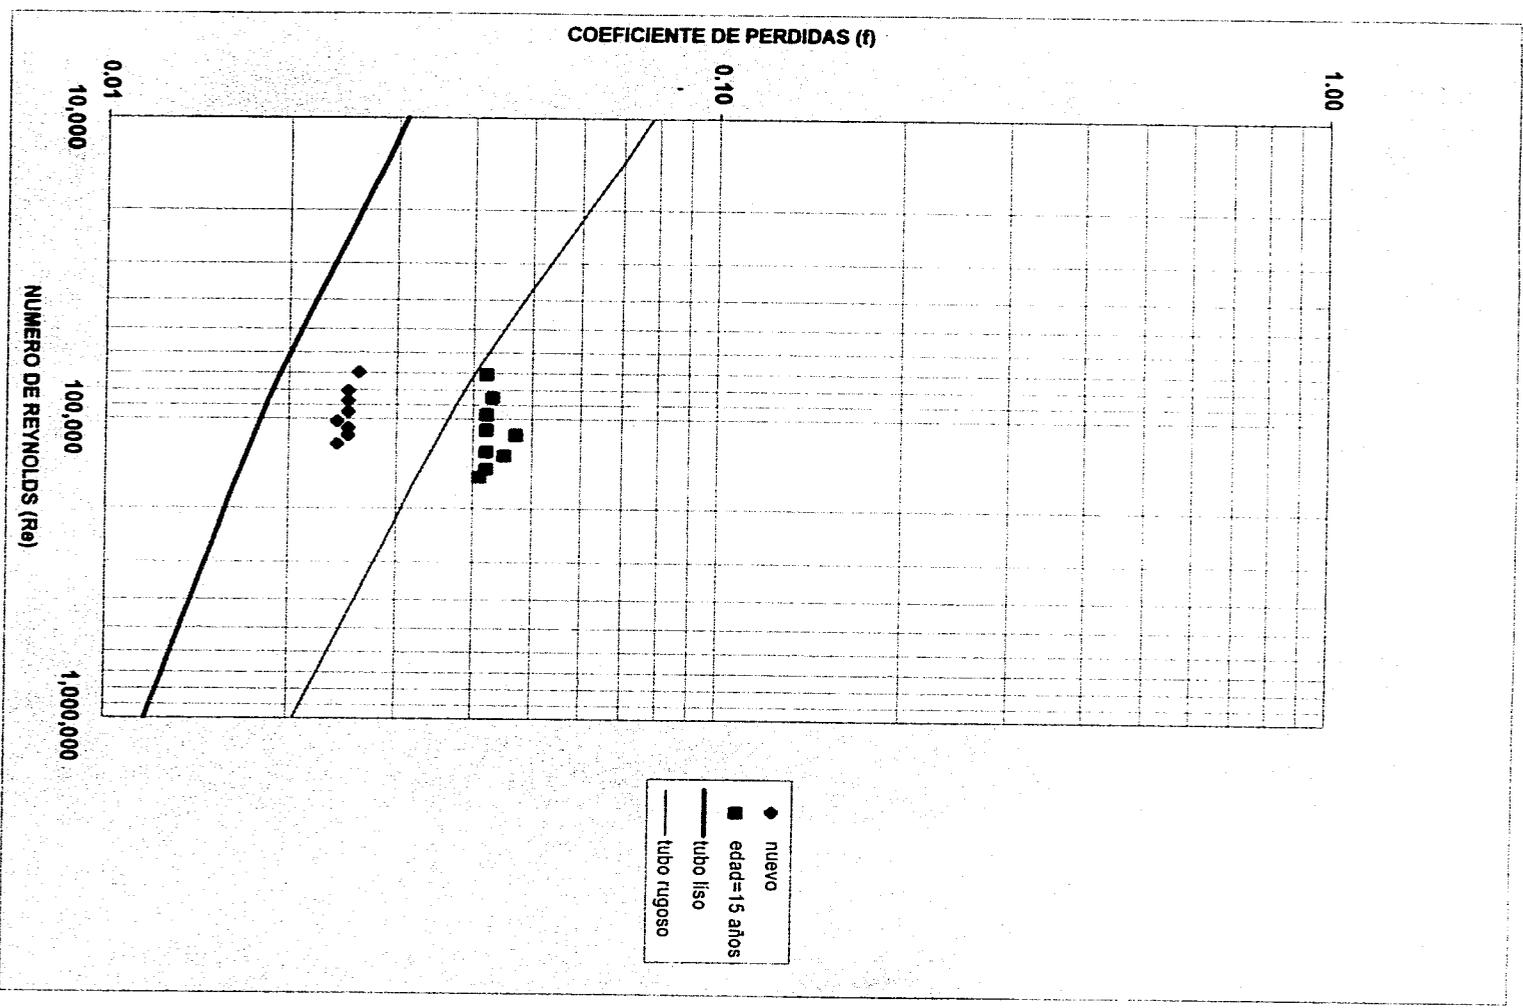
Gráfica 3.6. Distribución de los valores de coeficiente de pérdidas (f) vs número de Reynolds, en el diagrama de Moody, D=1 1/2 pulg.

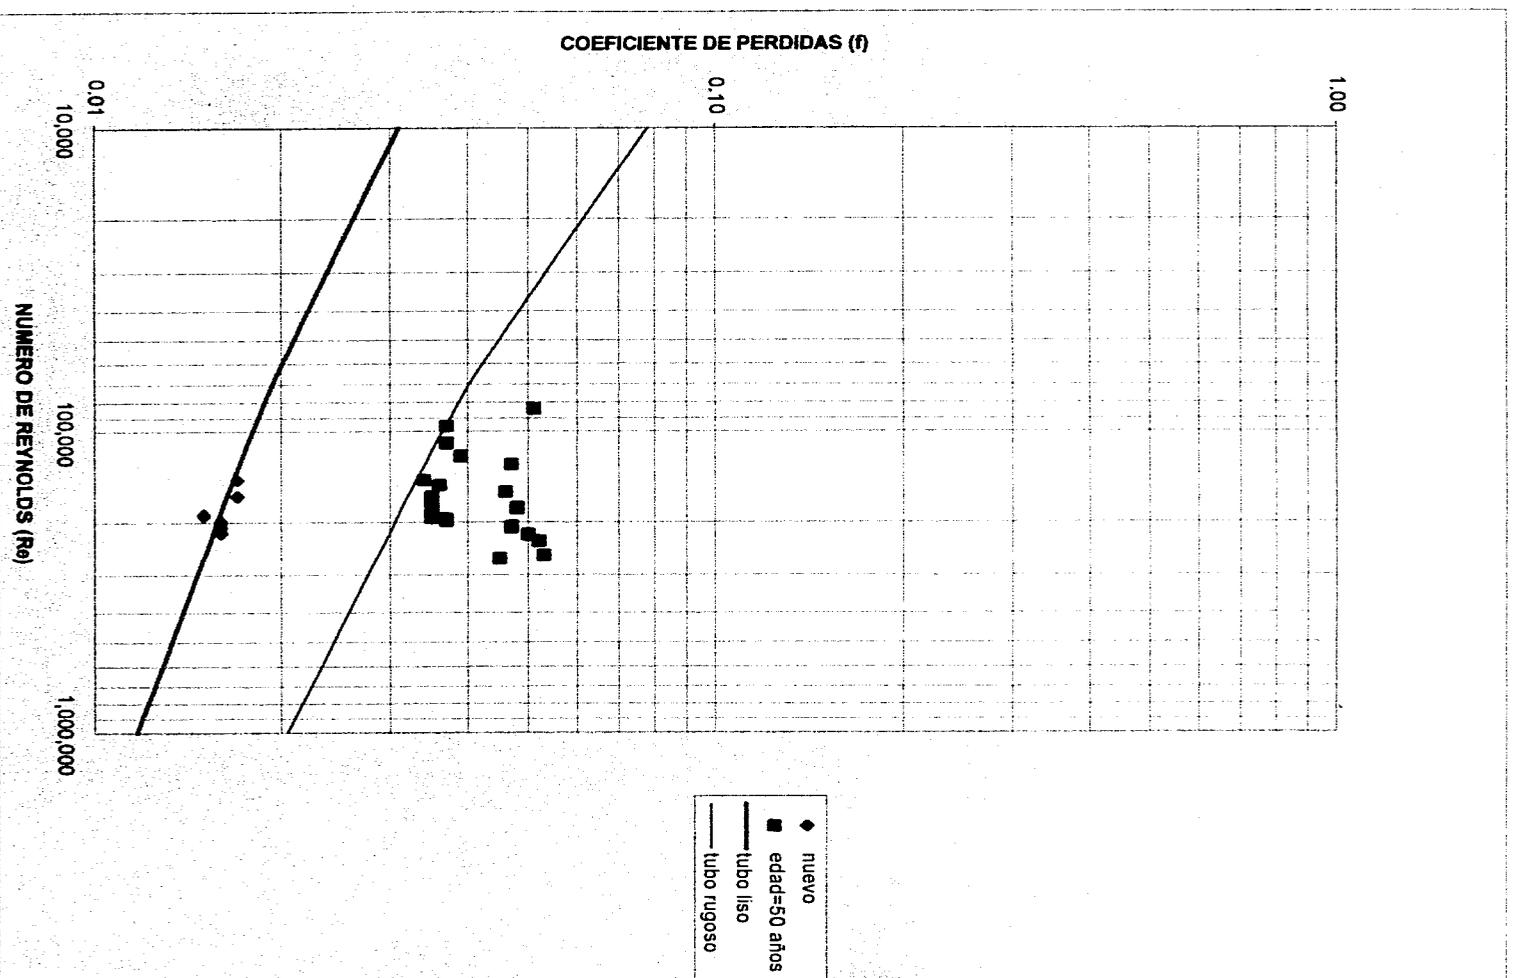
Gráfica 3.7. Distribución de los valores de coeficiente de pérdidas vs número de Reynolds, en el diagrama de Moody, D=2 pulg.

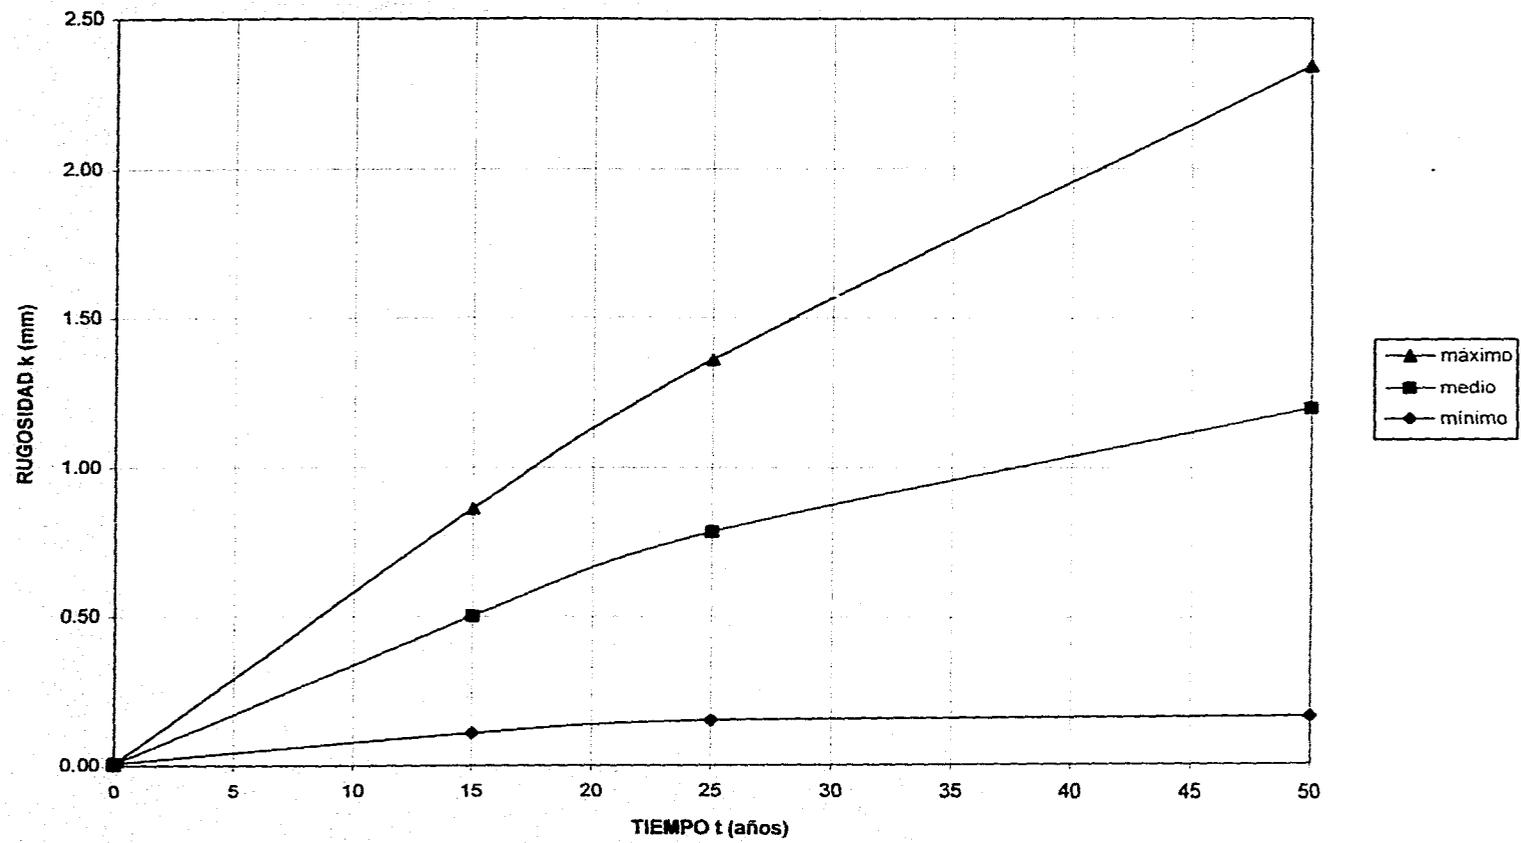
Gráfica 3.8. Comportamiento de la rugosidad en el tiempo, para valores máximo, medio y mínimo.

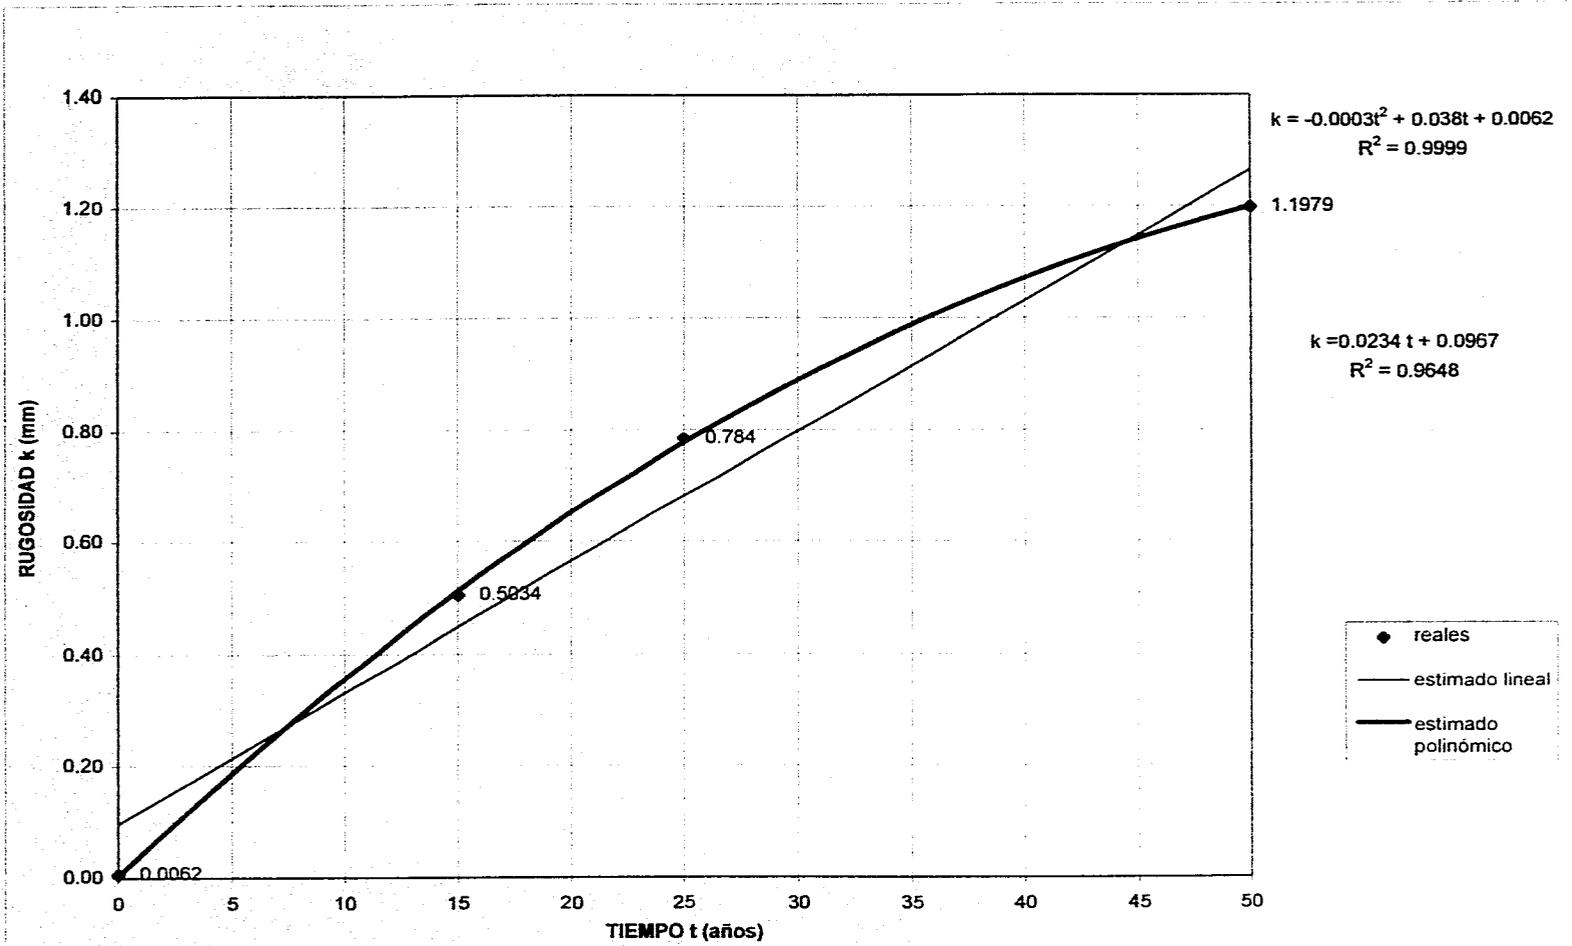
Gráfica 3.9. Valores de las rugosidades calculadas y ajustadas.

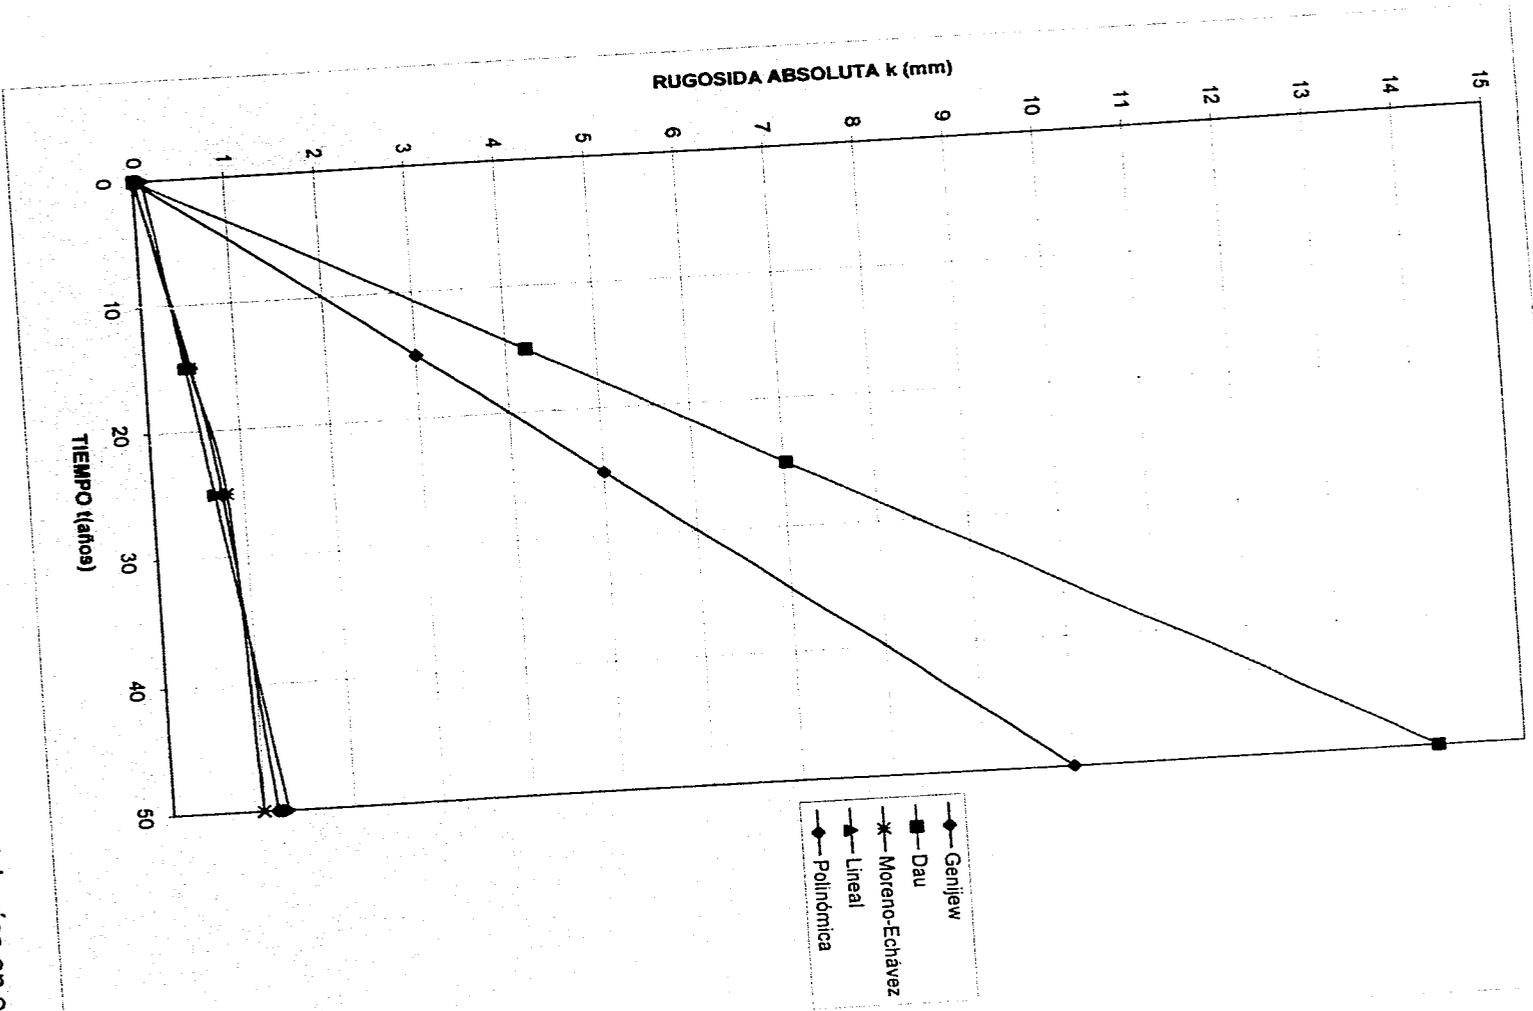
Gráfica 3.10. Diferentes distribuciones de rugosidad, para las tuberías en estudio.

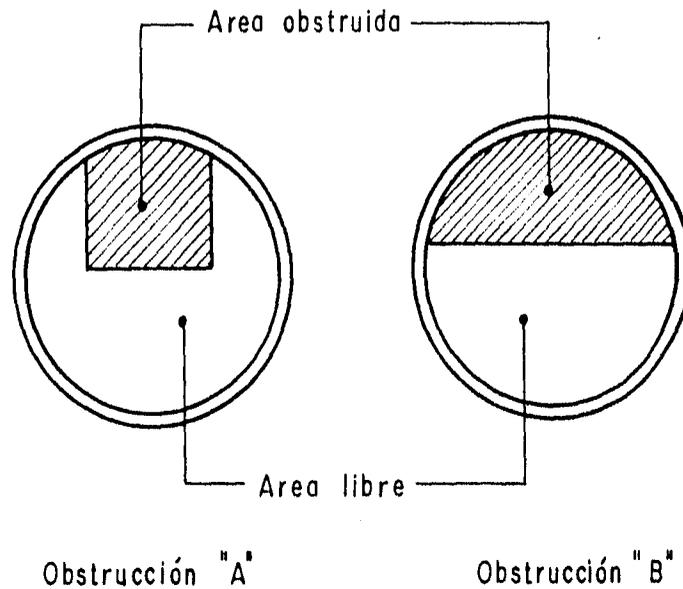
**Figura 3.1.** Geometrías para la simulación de obstrucciones.

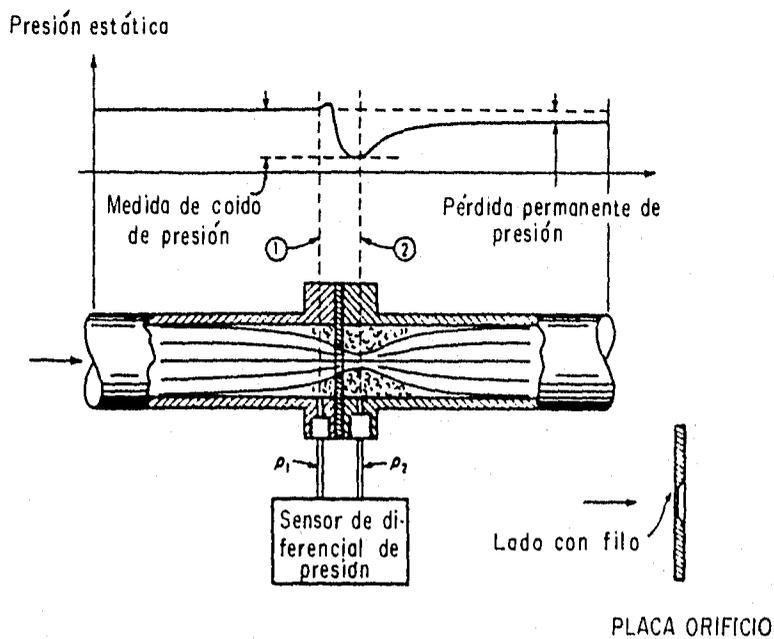
**Figura 3.2.** Dispositivo tipo placa orificio.

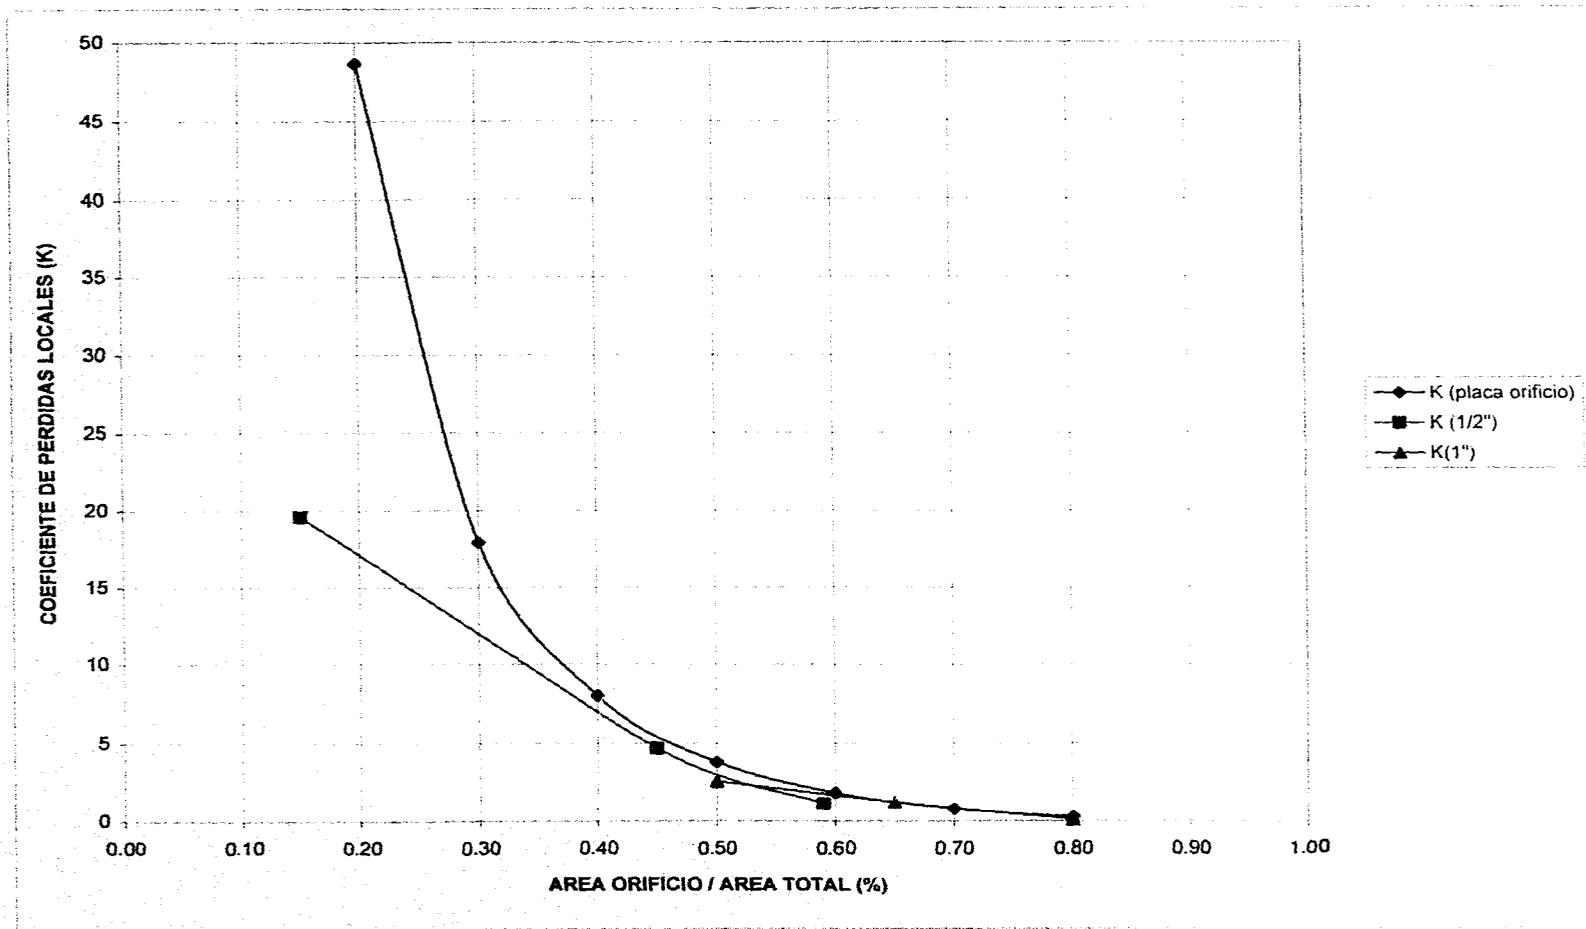
**Gráfica 3.11.** Coeficiente local de pérdidas experimentales para la placa orificio, tubos de 1/2" y 1" vs porcentaje de obturación.

Como se puede observar, las pérdidas son despreciables para relaciones área del orificio/área del tubo mayores de 0.80, pero para relaciones menores

de 0.20, estos valores crecen considerablemente; para tomar un caso donde el gradiente de pérdidas es igual a uno, es decir por cada metro de longitud se pierde un metro de carga, se puede notar la importancia que tiene la disminución del diámetro en tuberías de pequeño diámetro y la necesidad de darles un mantenimiento preventivo o reemplazarlas en el momento indicado.

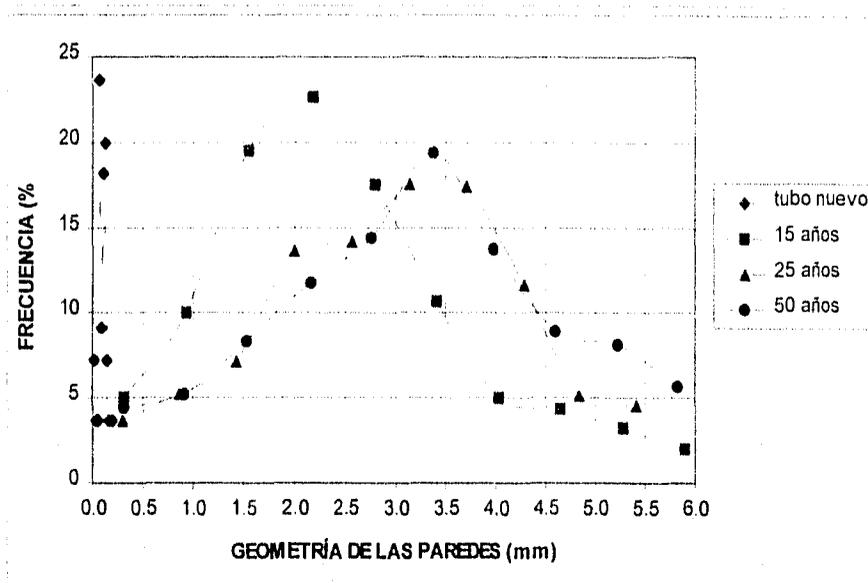
Gráfica 3.12. Función de densidad de probabilidad de la geometría de las paredes para diferentes edades.

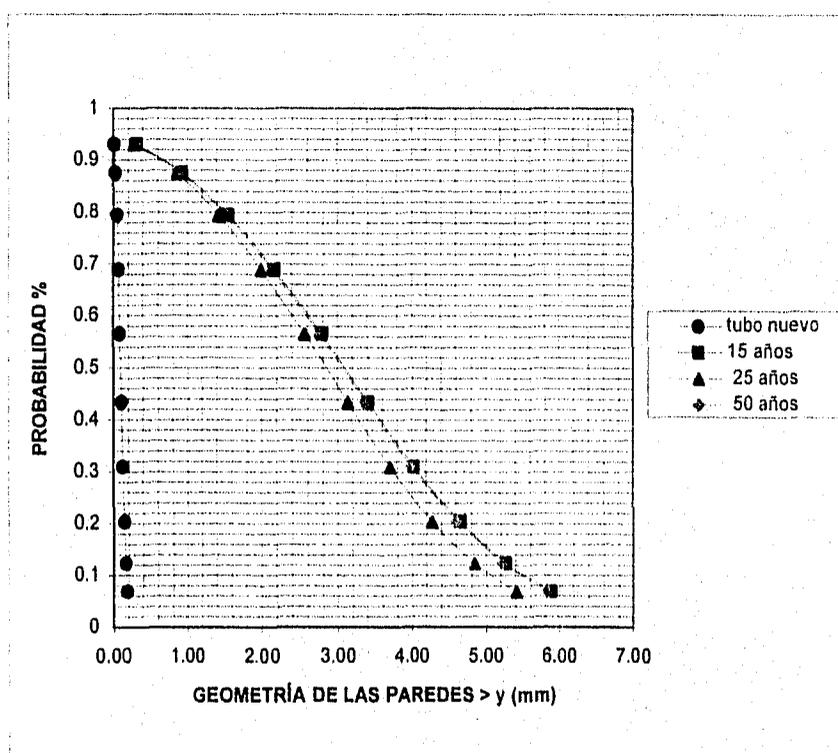
Gráfica 3.13. Función de distribución normal acumulada de la geometría de las paredes para diferentes edades.
