**EFFECTOS Y FENÓMENOS ASOCIADOS AL ENVEJECIMIENTO  
DE TUBERÍAS METÁLICAS DE DIÁMETROS PEQUEÑOS**

TESIS

MAESTRO EN INGENIERÍA

(HIDRÁULICA)

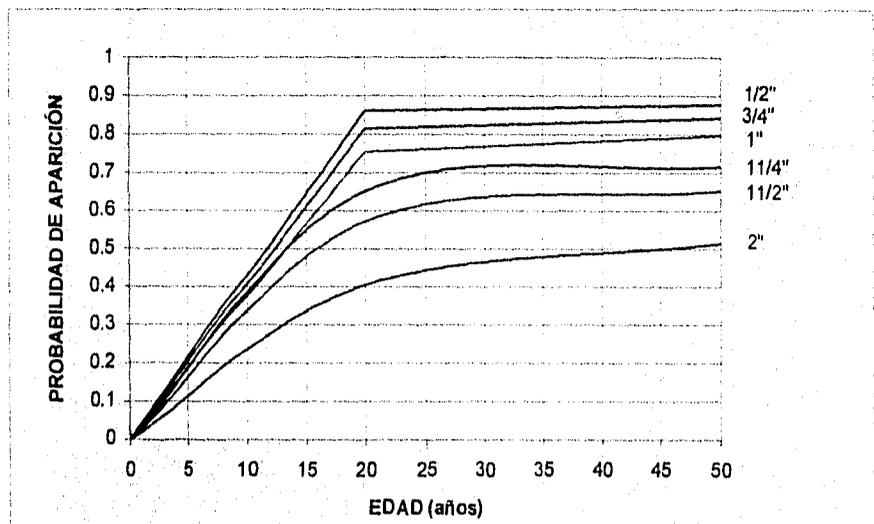
**Gráfica 3.15.** Probabilidad de aparición de estenosis doble con obturación mayor del 30%

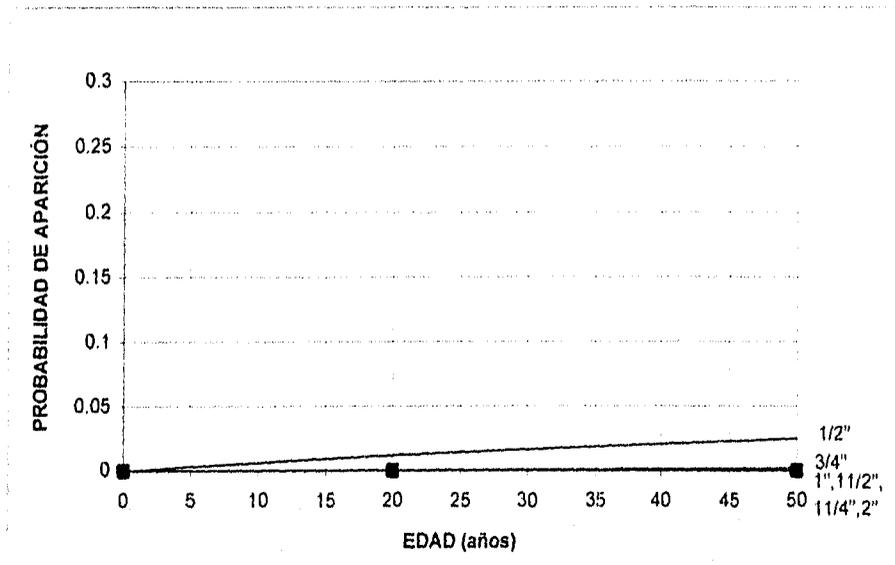
**Gráfica 3.16.** Probabilidad de aparición de estenosis sencilla con obturación mayor del 50%.

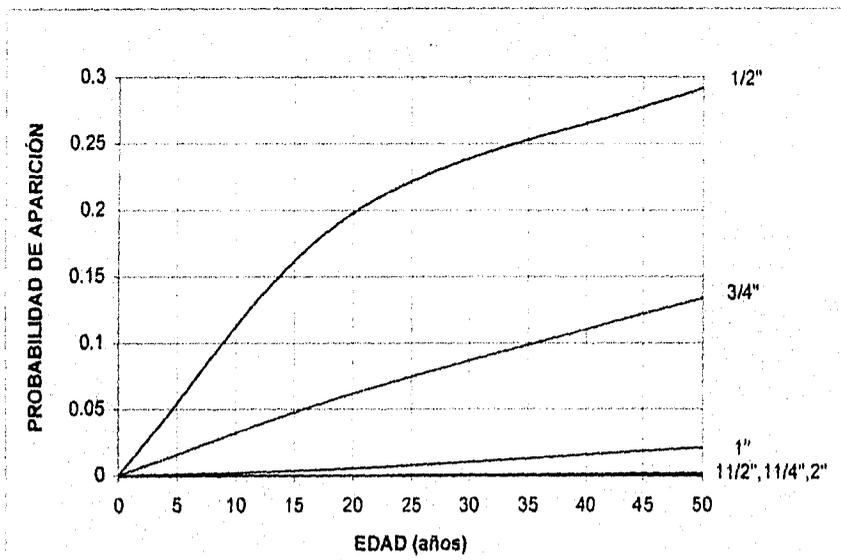
**Gráfica 3.17.** Probabilidad de aparición de estenosis sencilla con obturación mayor del 30%.

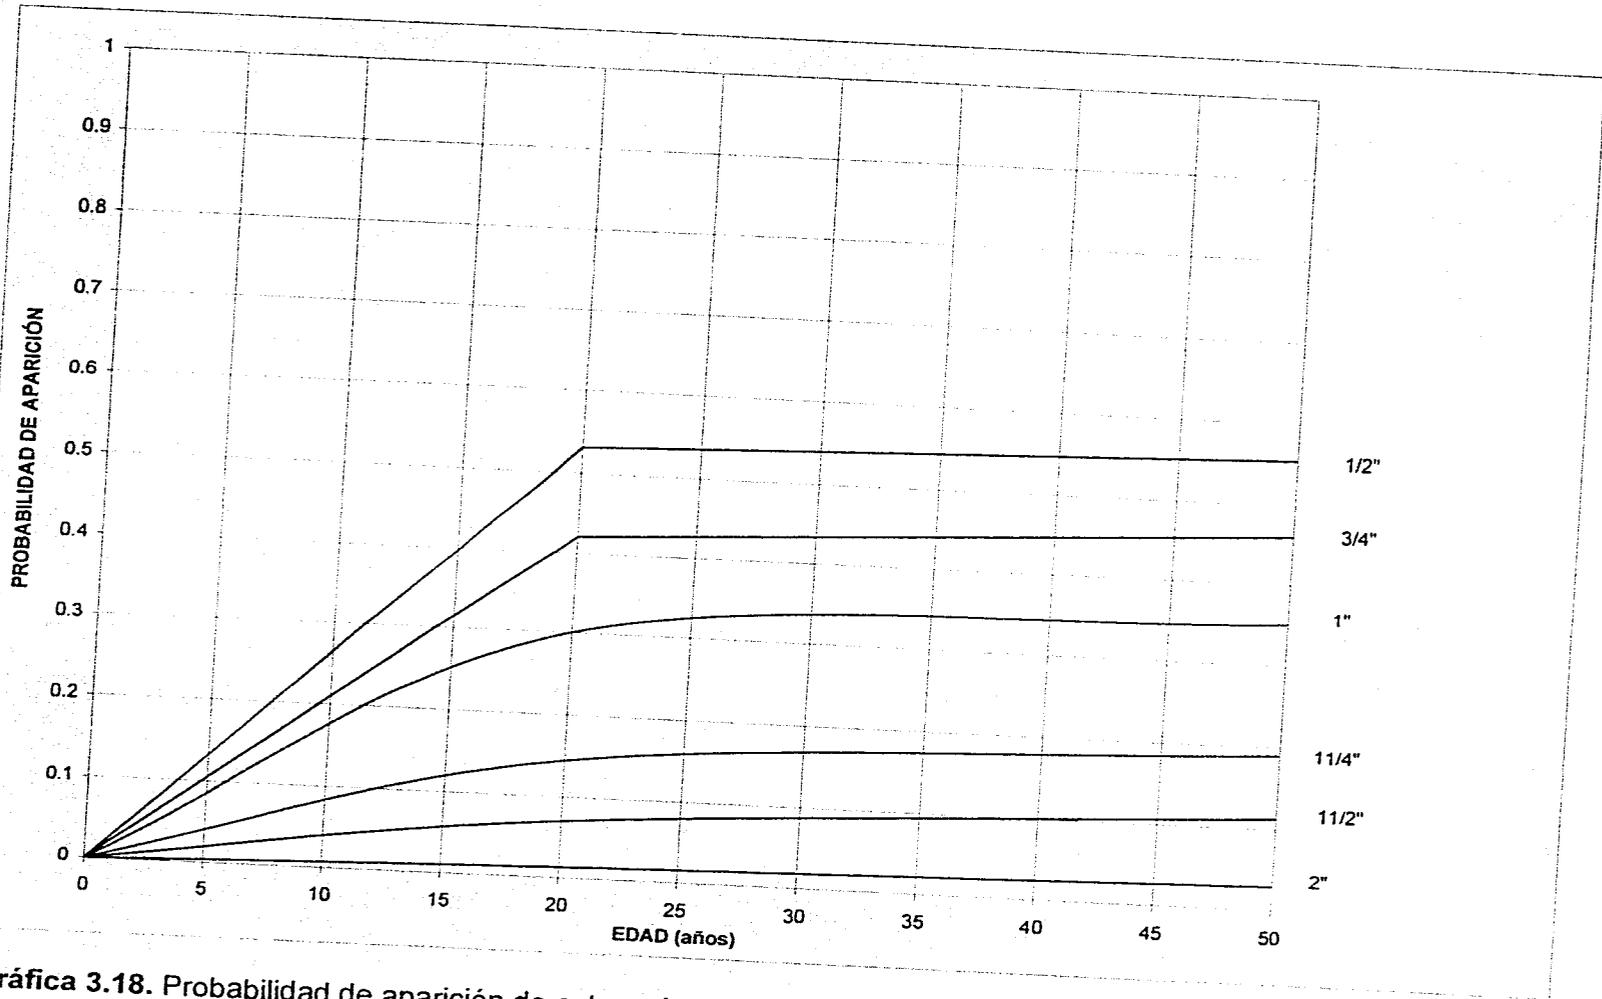
Gráfica 3.18. Probabilidad de aparición de estenosis con obturación mayor del 50%. Gráfica de diseño

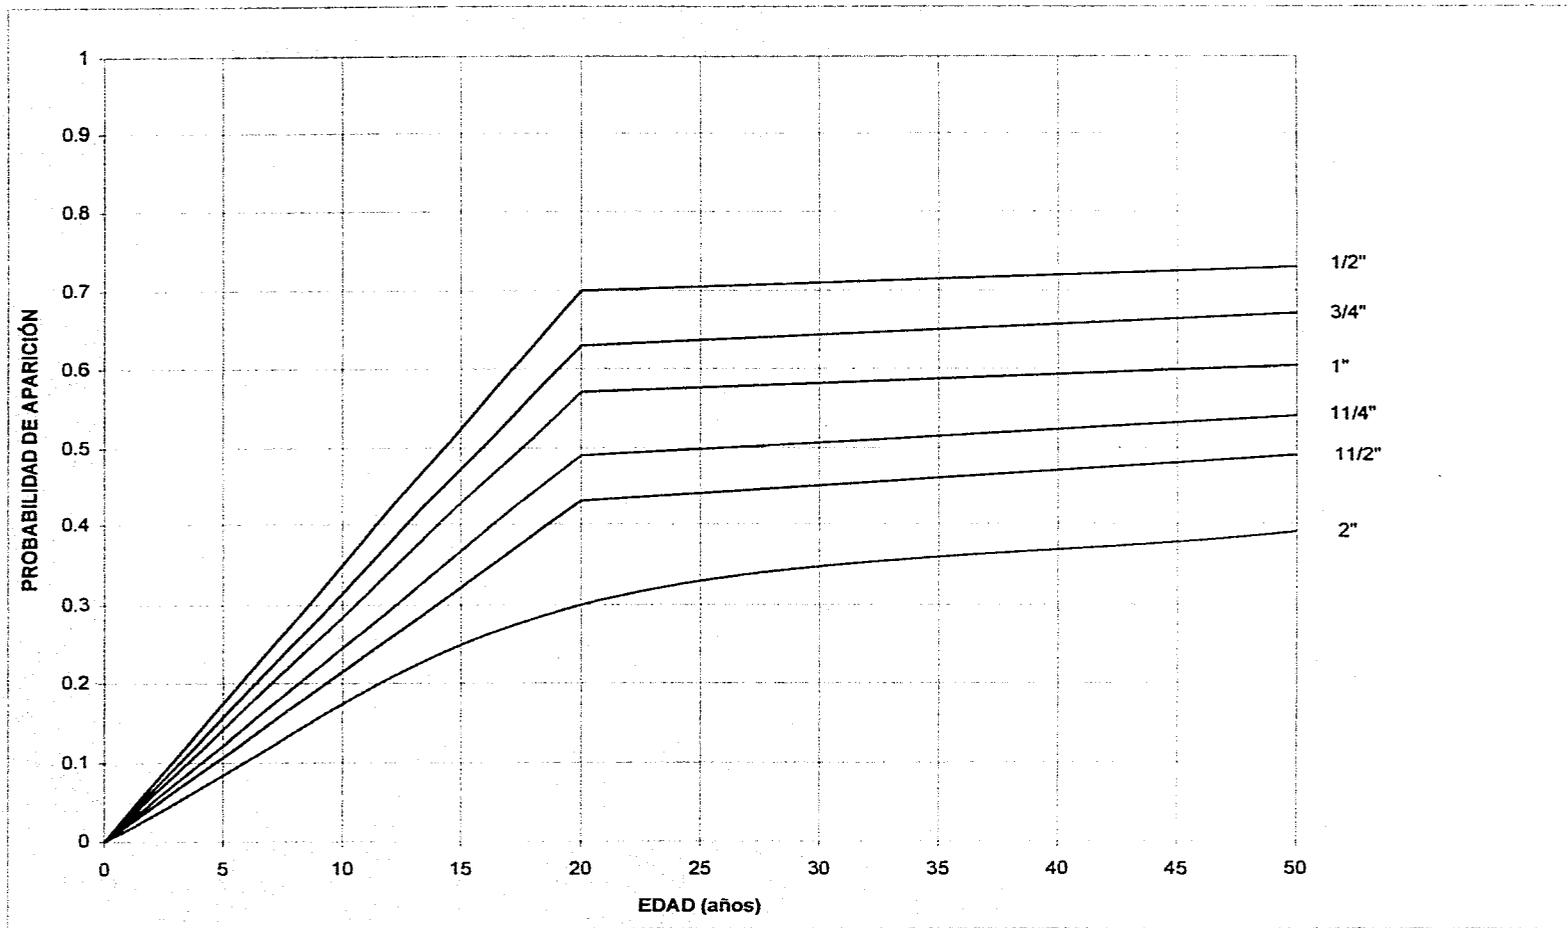
Gráfica 3.19. Probabilidad de aparición de estenosis con obturación mayor del 30%. *Gráfica de diseño*

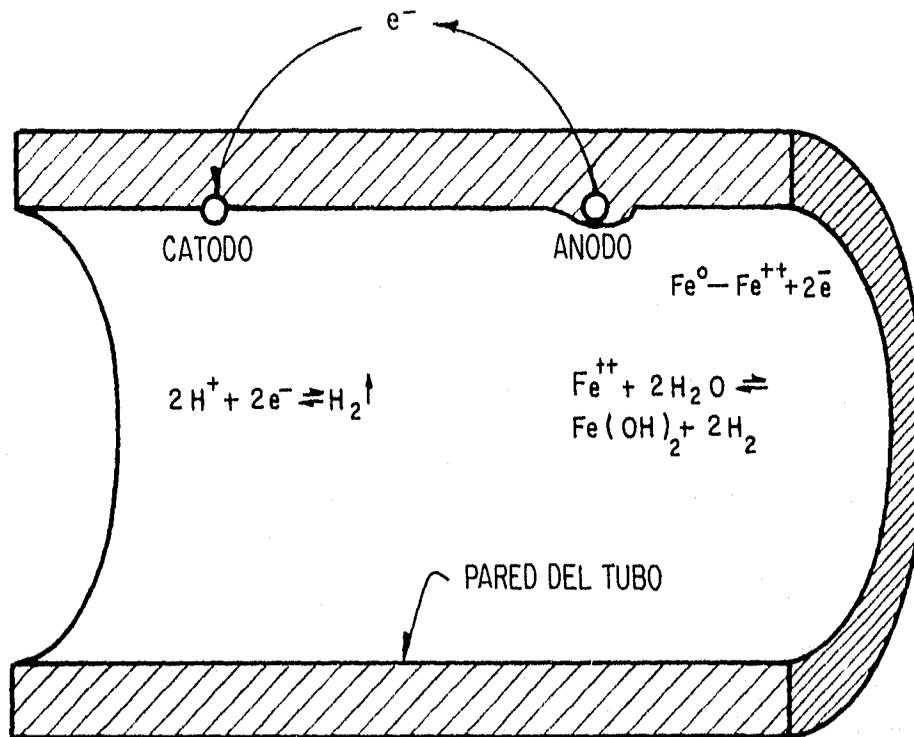
**Figura 4.1.** Celda Electromagnética, ánodo, cátodo y medio electrolito.

Para que se produzca la corrosión, se requiere la presencia de todos los componentes de una celda electroquímica; estos componentes son un ánodo, un cátodo, un circuito externo o conexión entre el ánodo y el cátodo y por último un circuito interno o solución conductora (electrolito) entre el ánodo y el cátodo. Si falta alguno de estos componentes, no existe una celda de corrosión y no se produce por tanto este fenómeno.

El término ánodo es usado para describir esa parte de la superficie del metal que es corroída y del cual la corriente eléctrica como los electrones fluyen hacia al ánodo a través del metal.

El término cátodo es usado para describir la superficie del metal en el cual tanto la corriente, como los iones parten del metal y retornan al ánodo a través de la solución; de esta manera el circuito se cierra.

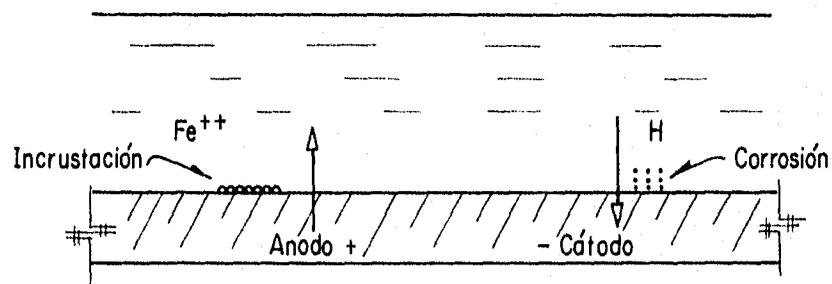
**Figura 4.2.** Representación de la polarización.

Al polarizarse los elementos, la corrosión se suspende. En esta etapa se observa una ligera capa de herrumbre que no afecta al metal y dicho estado de equilibrio puede durar mucho tiempo, en tanto que el oxígeno no movilice el hidrógeno catódico.

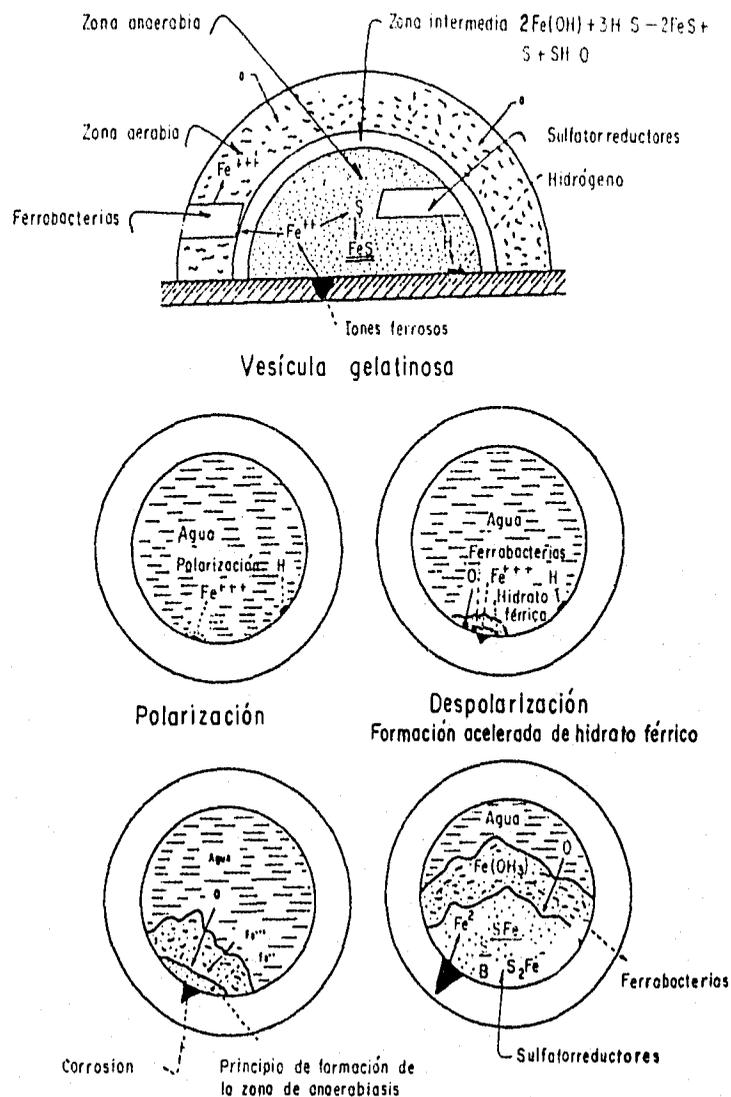
**Figura 4.3.**Proceso de formación de una vesícula gelatinosa (futura incrustación).

De esta manera, el proceso va a crear en la capa subyacente, condiciones de anaerobiosis obligada que son favorables para el desarrollo de las bacterias sulfatorreductoras; estos sulfatos se reducirán para transformarse en ácido sulfhídrico.

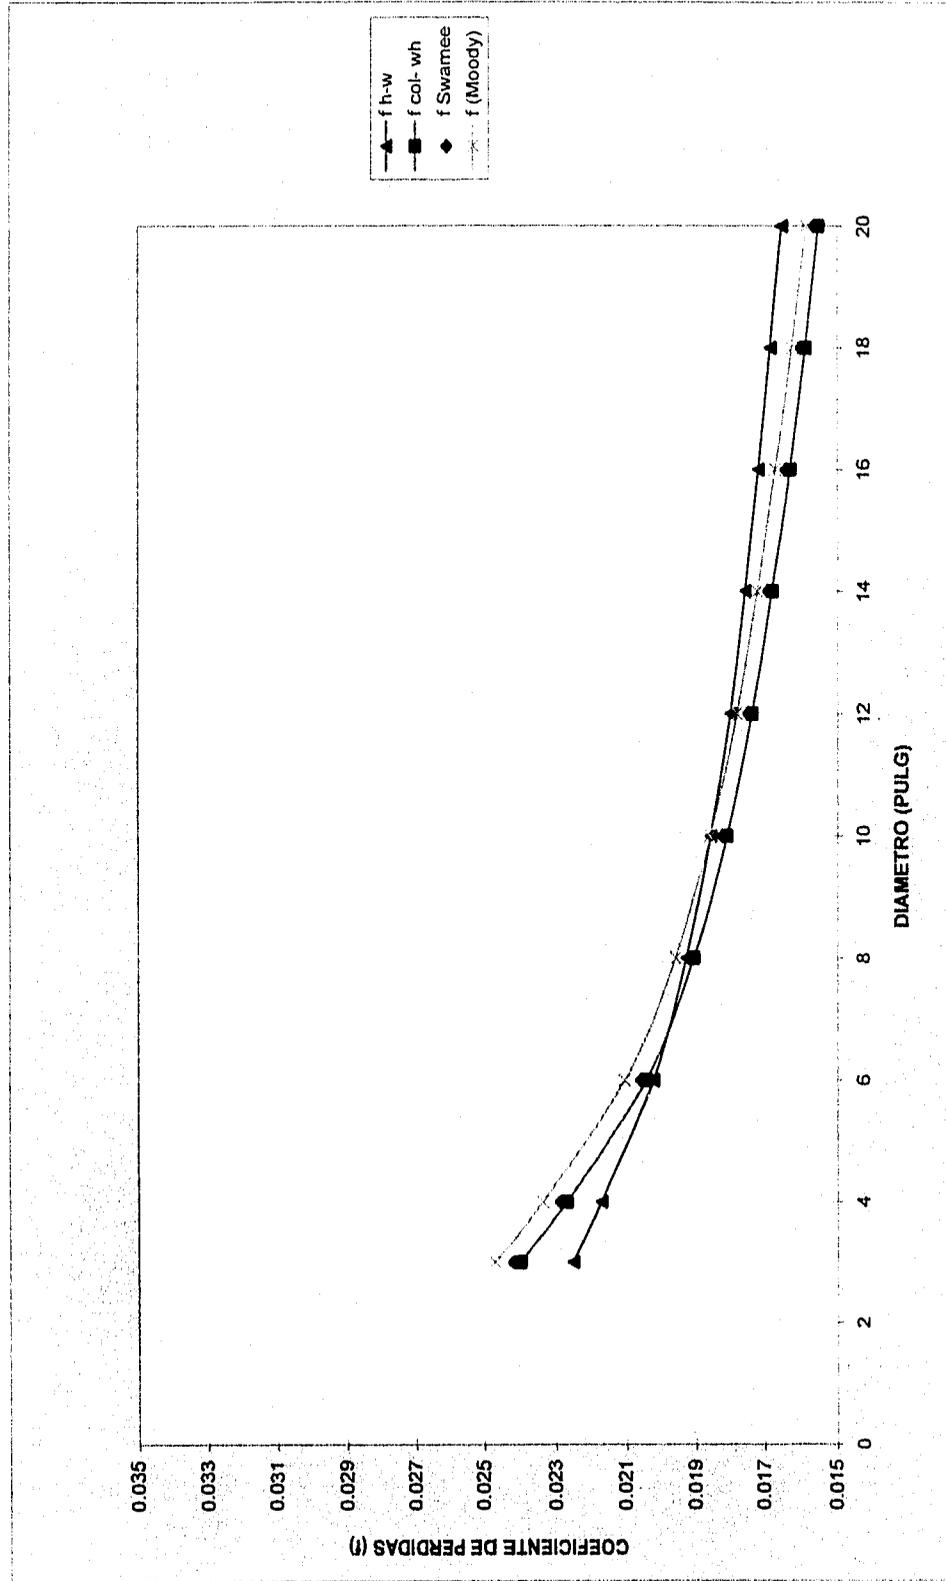
Gráfica 5.1. Comportamiento de los diferentes coeficientes de pérdidas de tuberías, para tubería de Hierro Dúctil

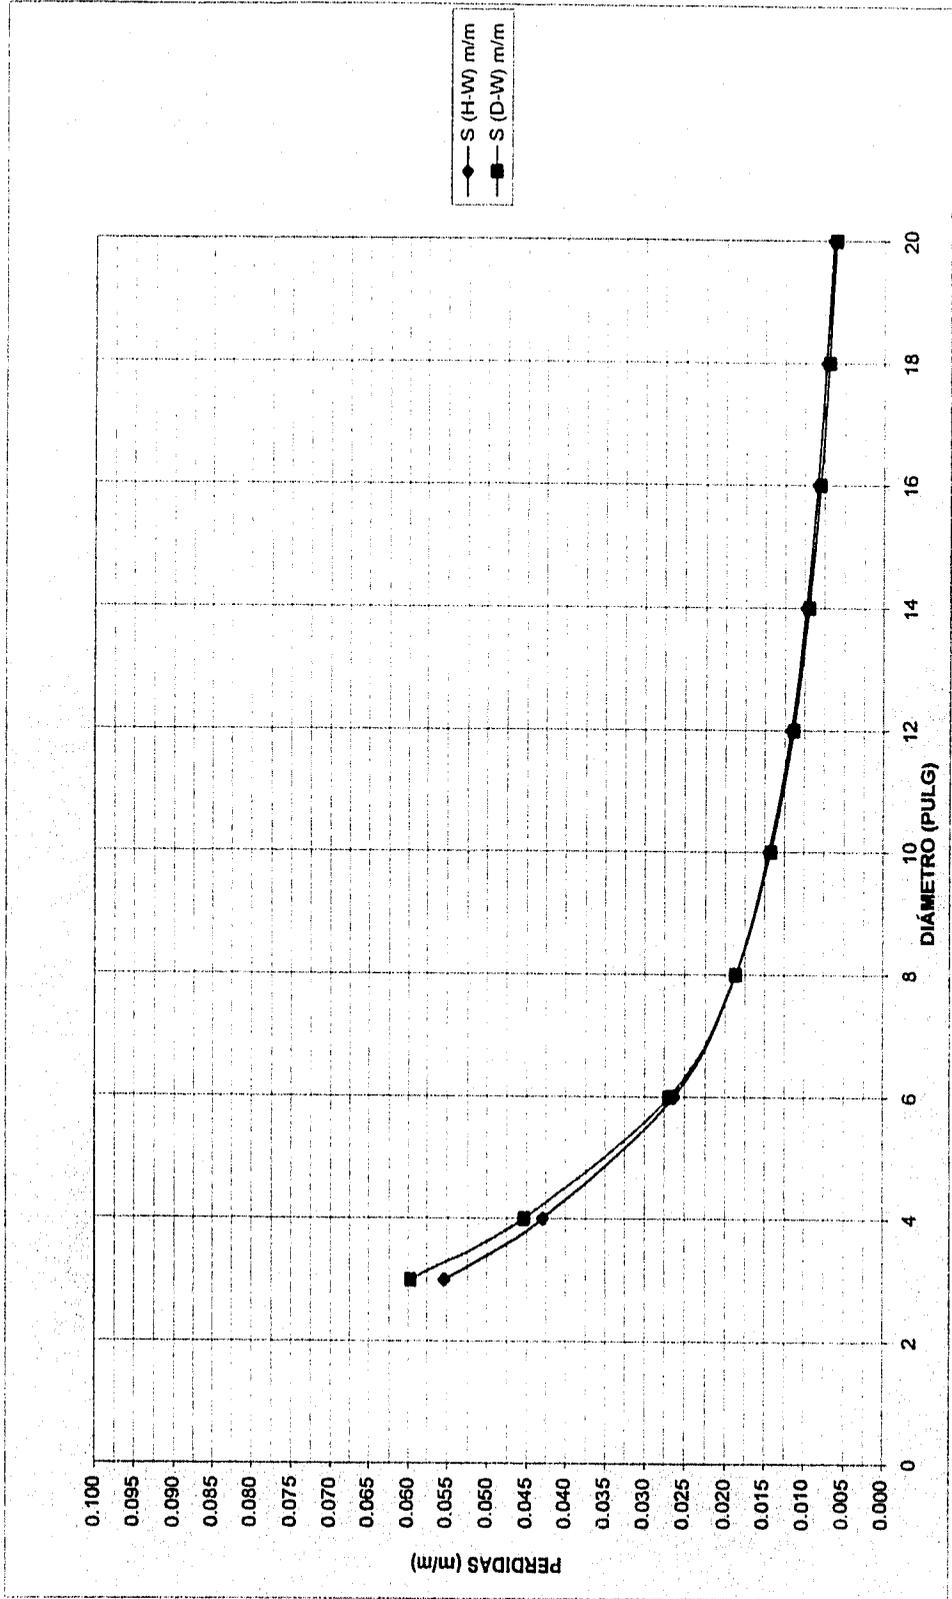
Gráfica 5.2. Comportamiento de las pérdidas, según las ecuaciones de Darcy-Weisbach y Hazen-Williams, para tubería de Hierro Dúctil.

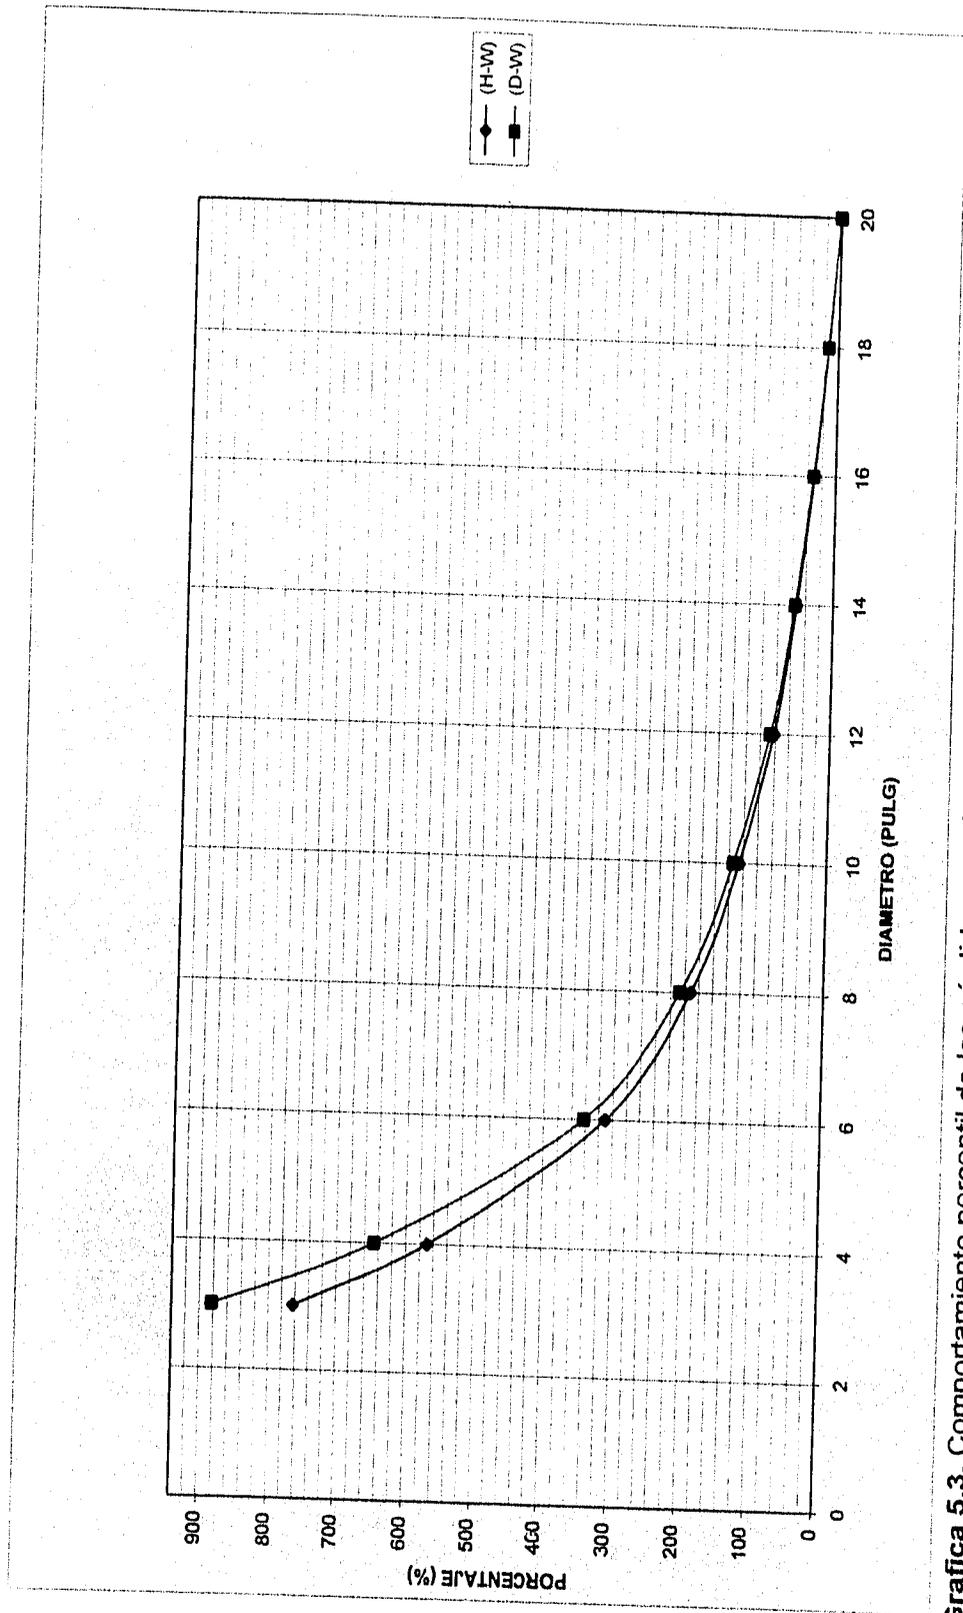
Grafica 5.3. Comportamiento percentil de las pérdidas, según Darcy-Weisbach y Hazen-Williams, para tubería de Hierro Dúctil.

Para complementar los análisis, se graficó el comportamiento percentil o el aumento de las pérdidas a medida que disminuye el diámetro para las dos ecuaciones en los dos tipos de material analizados (Ver gráficas 5.3, 5.6 y 5.7).

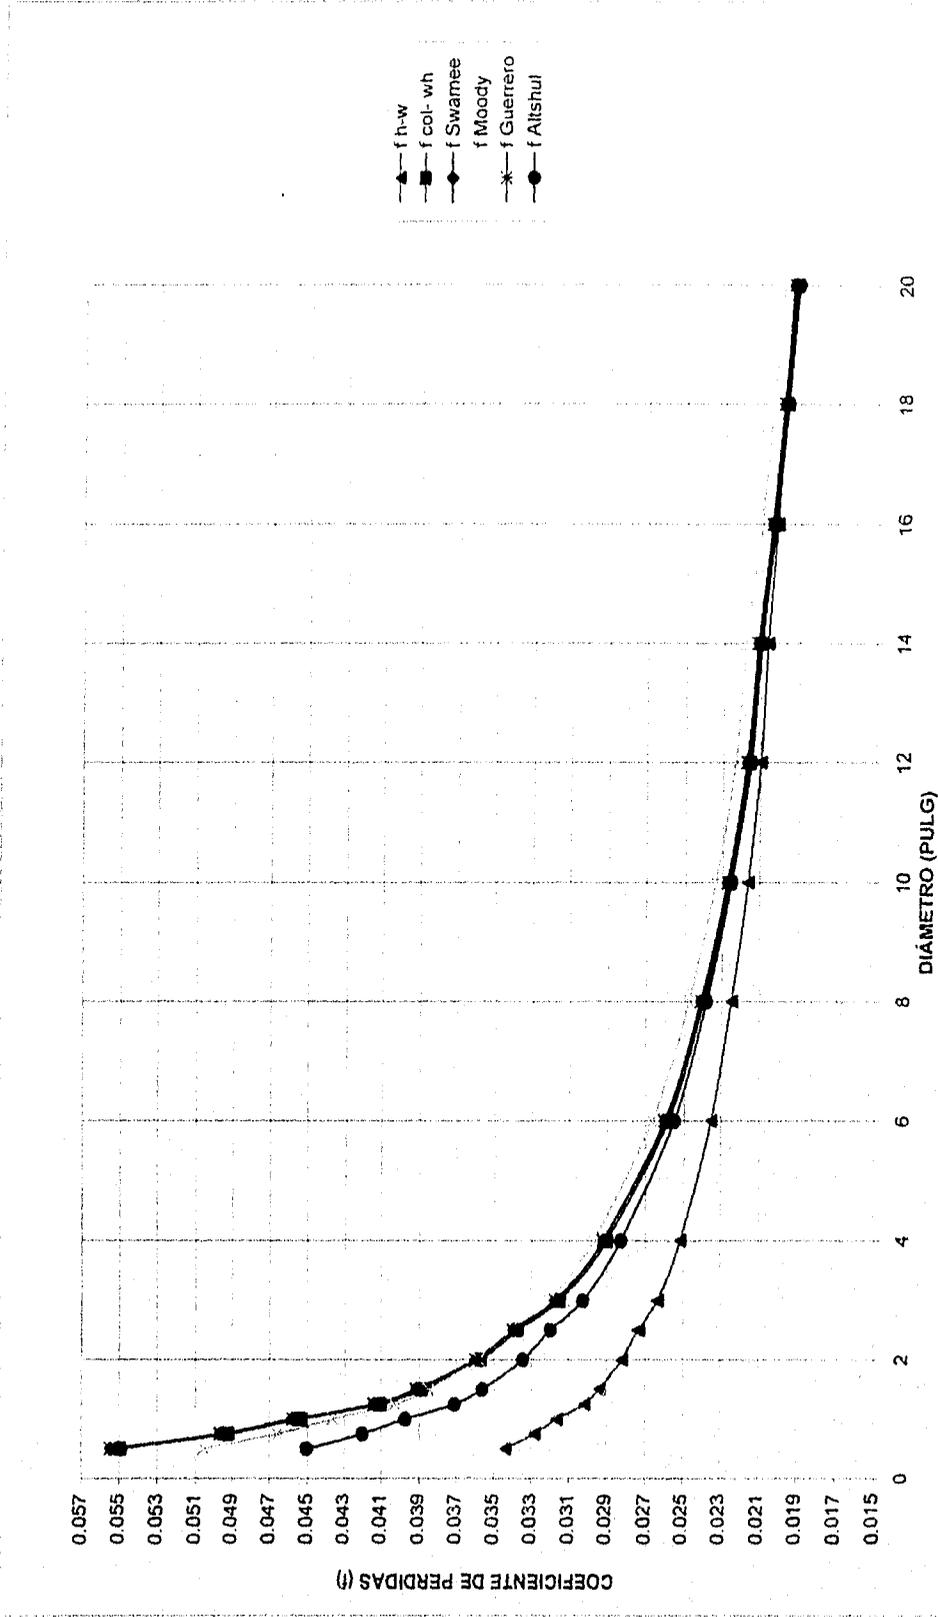
Gráfica 5.4. Comportamiento de los diferentes coeficientes de pérdidas de tuberías de acero.

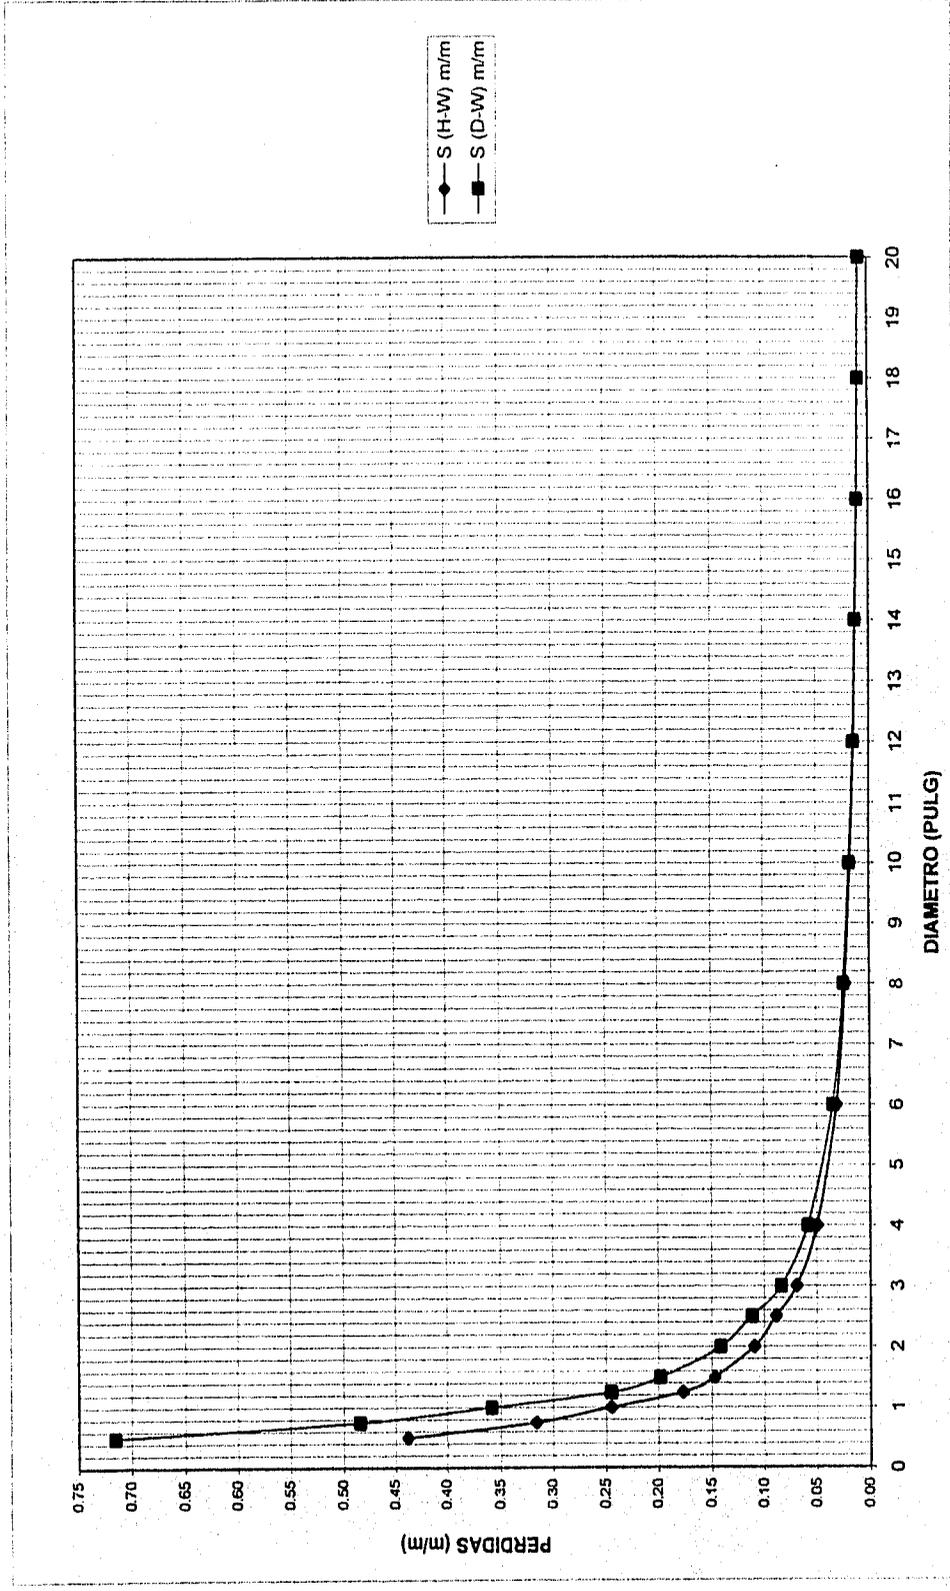
Gráfica 5.5. Comportamiento de las pérdidas, según las ecuaciones de Darcy-Weisbach y Hazen-Williams, para tubería de Acero.

En cuanto a las pérdidas se presentaron errores entre un 38% y 0.4% para todo el rango de diámetros; la tendencia es que se estabilicen para diámetros grandes, esto implica que debe de tenerse mucha precaución en la utilización de la ecuación de Hazen-Williams especialmente para diámetros pequeños (Ver gráfica 5.5 y tabla B-2.10).

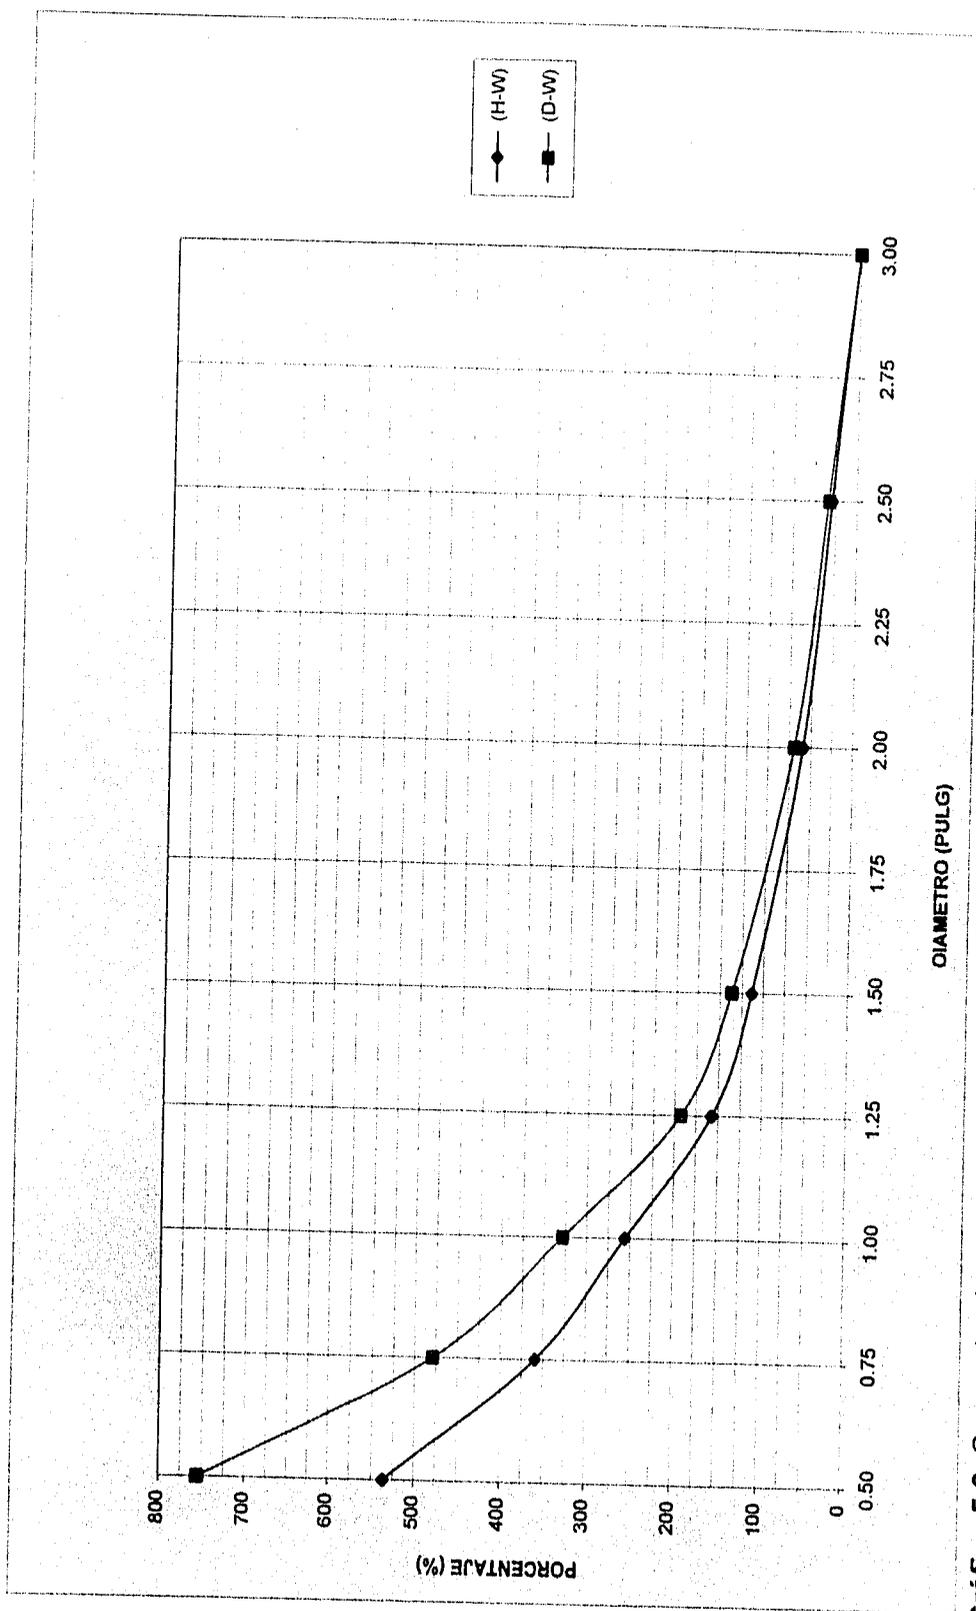
Gráfica 5.6. Comportamiento percentil de las pérdidas, según las ecuaciones de Darcy-Weisbach y Hazen-Williams, para tubería de acero de diámetros pequeños.

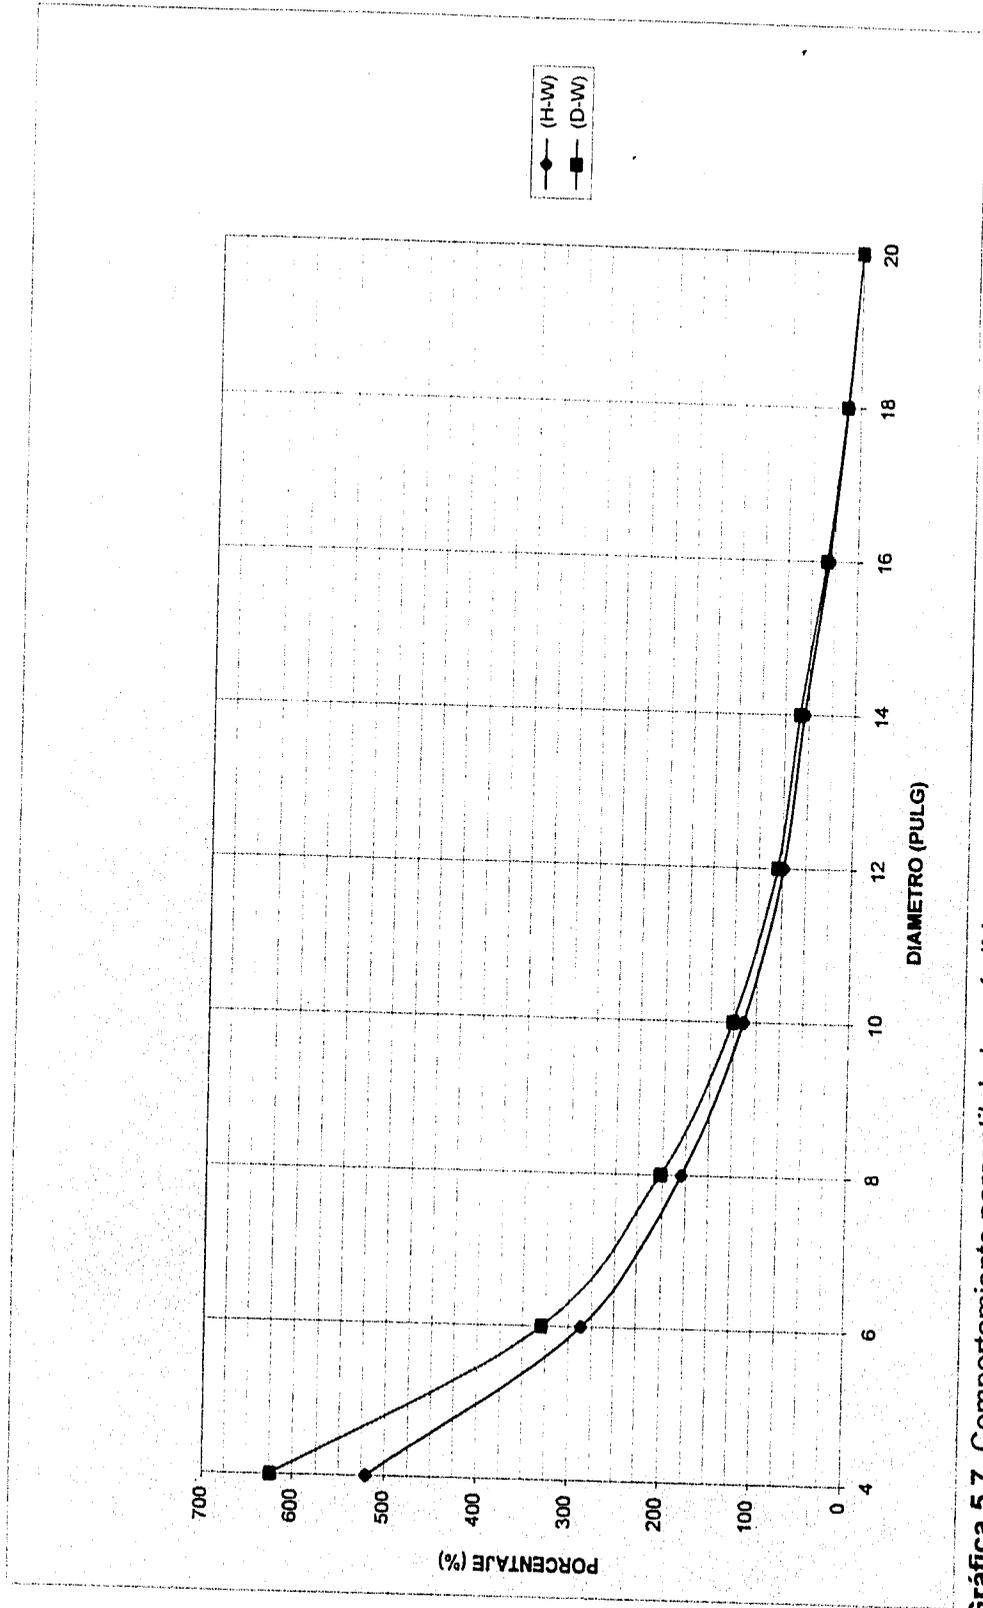
Gráfica 5.7. Comportamiento percentil de las pérdidas, según las ecuaciones de Darcy-Weisbach y Hazen-Williams, para tubería de acero de diámetros grandes.
