FACULTAD DE ARQUITECTURA U.N.A.M.  
"REUTILIZACION DE EDIFICIOS, IGLESIA DE SAN AGUSTIN DE LA CIUDAD DE MEXICO"

TESIS QUE PARA OBTENER EL GRADO DE MAESTRO EN ARQUITECTURA.

*(Restauración de Monumentos)*

REHABILITACION DE EX-SACRISTIA Y CLAUSTRO MENOR DE SAN AGUSTIN

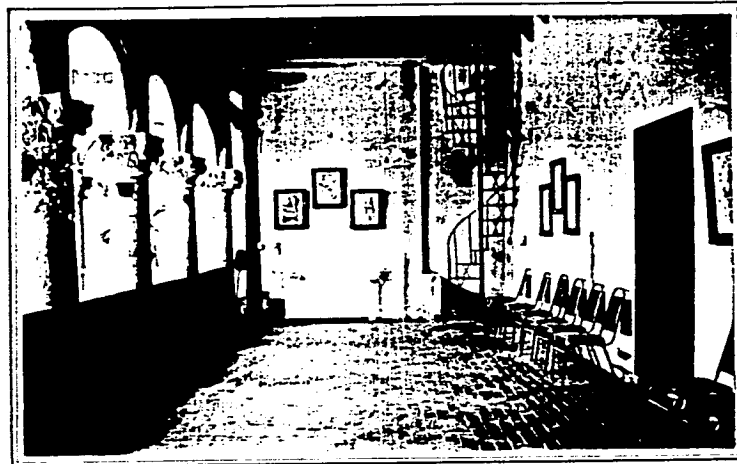
PRIMER NIVEL ▲  
ESCALERA ENDEBLE  
SUBE AL 2º NIVEL DONDE  
ESTAN LOS DORMITORIOS.

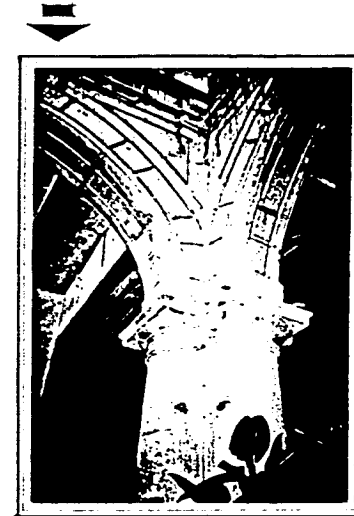
DETALLE COLUMNA  
ESQUINA CLAUSTRO.
