UNIVERSIDAD NACIONAL  
AUTONOMA DE MEXICO

MAESTRIA EN ARQUITECTURA  
RESTAURACION DE MONUMENTOS

RESTAURACION ARQUITECTONICA PARA LOS  
HIPOGEOS DE TIERRADENTRO DEPARTAMENTO  
DEL CAUCA - COLOMBIA

**T E S I S**

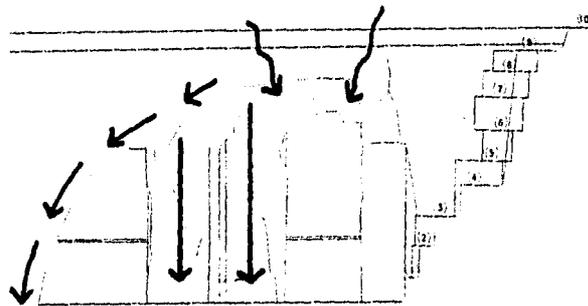
TUMBASA-1 CORTE LONGITUDINAL

Es importante tener en cuenta la dimensión existente entre la parte superior de los cascarones y el nivel del terreno, es decir, el mato rocoso; en tumbas más profundas donde esta dimensión es mayor, no existen esfuerzos cortantes en los riñones de los cascarones, por decirlo así, ya que las cargas cuentan con mayor área para repartirse libremente hacia los extremos y de allí al suelo. Lo contrario sucede en tumbas poco profundas, donde el área no es suficiente para dicha repartición de cargas, presentándose fracturas en los lugares antes mencionados. (Figura 16).

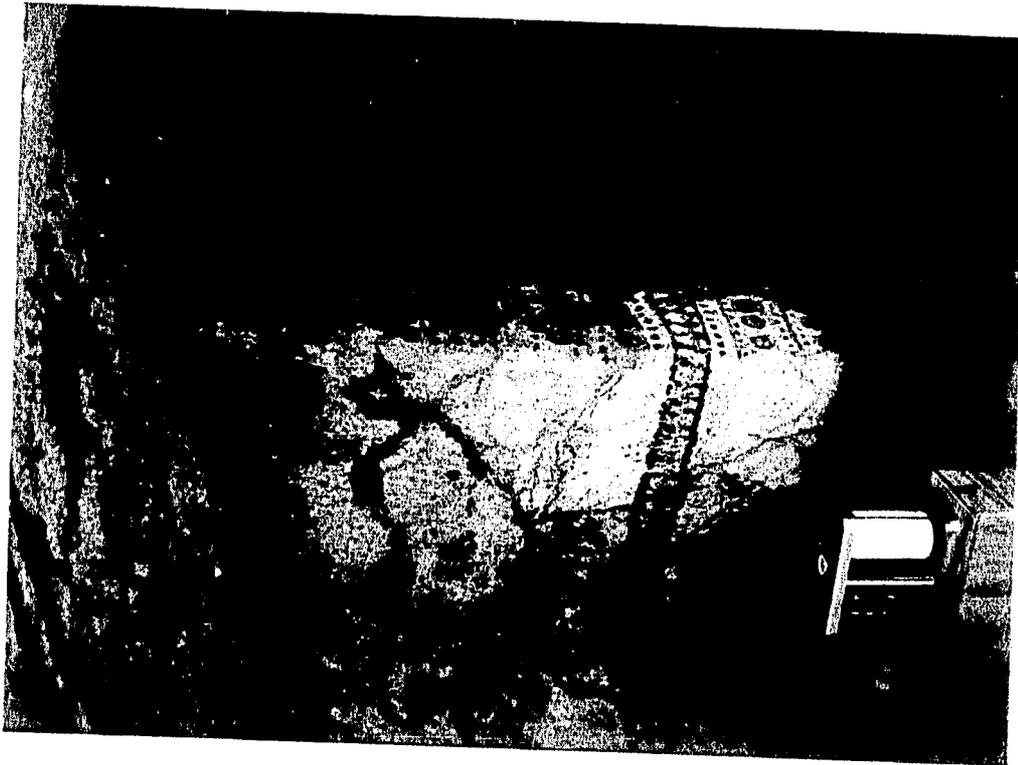
TUMBA S-30 F4

1. A este hipogeo se le construyó un cobertizo de igual manera que a los hipogeos ya nombrados.
2. Mohs 5 y 7.
3. La bóveda se encuentra muy agrietada, al igual que la columna derecha.

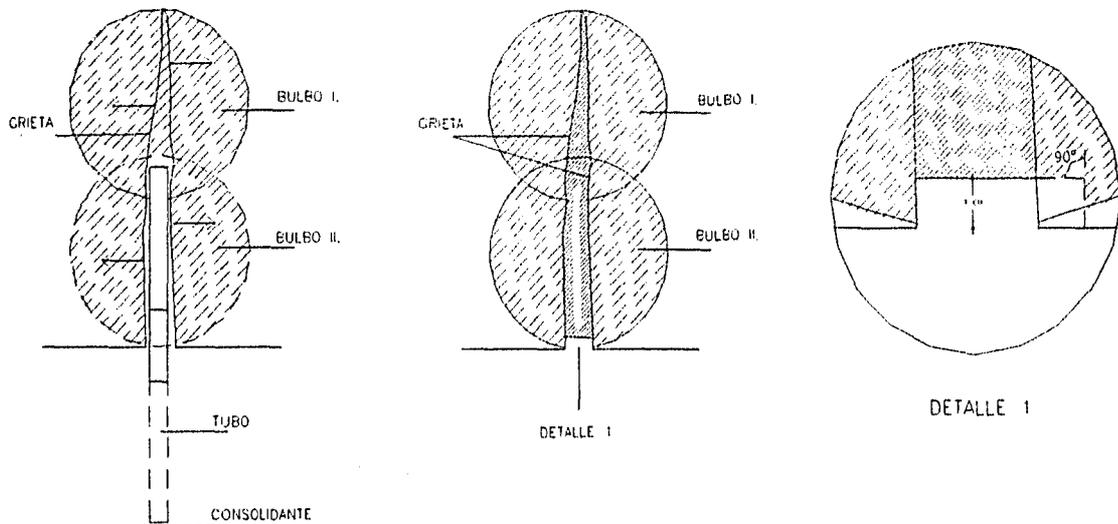
FIGURA 20. SISTEMA DE CONSOLIDACION DE GRIETAS

consolidada con una pasta permeable. Se repite el procedimiento para formar el bulbo del nivel II, que da hacia el interior del hipogeo (Figura 20).

La pasta de relleno debe ser permeable para que permita el libre paso de la humedad a través de los muros del hipogeo; debe componerse de:
