UNIVERSIDAD NACIONAL AUTONOMA DE MEXICO

FACULTAD DE ARQUITECTURA

**Informe y Análisis de las intervenciones para la conservación y mantenimiento de
la Catedral y Sagrario Metropolitanos del siglo XVI a la fecha.**

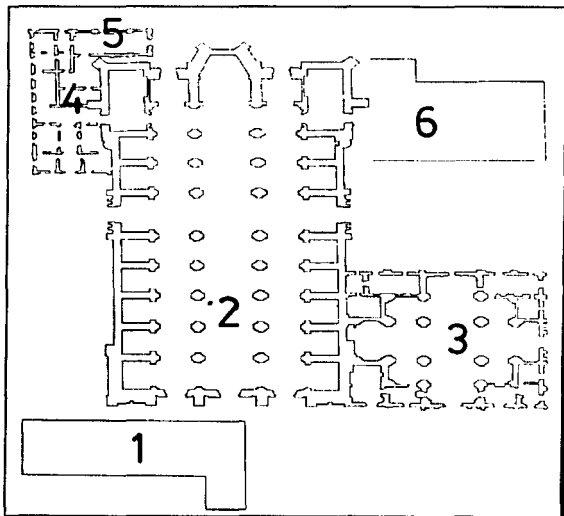
Lámina 1

Cronología de las etapas constructivas de la Catedral Metropolitana.

Nº	Descripción	Construcción	Demolición
1	Catedral antigua	1524-1532	1625
2	Catedral Metropolitana	1573-1813	
3	Sagrario	1749-1768	
4	Actual museo	1725	
5	Capilla de ánimas	1725	
6	Seminario	1795-1800	1933

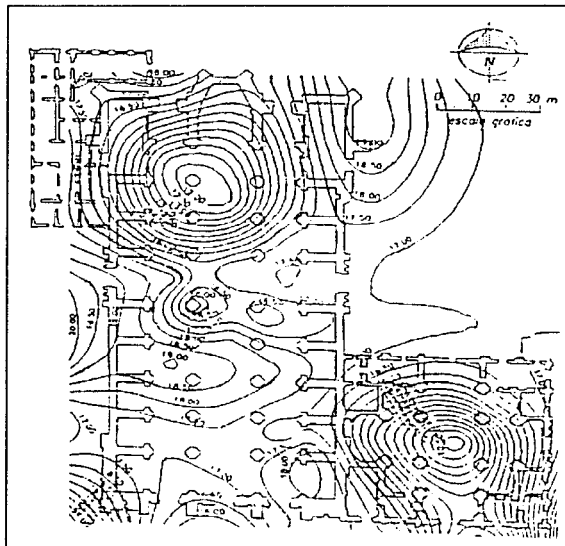
lamina 2

Configuración topográfica que muestra diferentes alturas, principalmente una zona más baja en el surponiente y otra más alta en la zona central norte de la Catedral; en el Sagrario se observa una zona elevada en el centro geométrico del edificio, que correspondería a la pirámide del sol que se encuentra bajo ese edificio. Ref. 13

Desarrollo en isometrico de los diferentes niveles existentes en Catedral Metropolitana

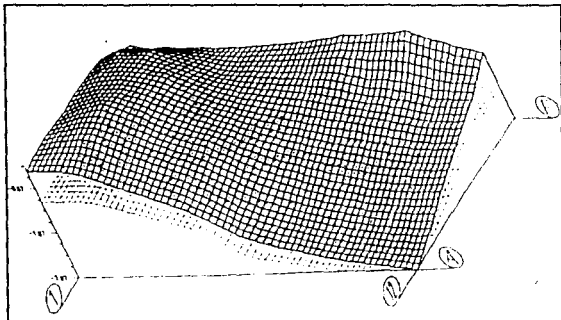
Lamina 3

En esta lámina puede observarse que los desplomos presentan una tendencia uniforme hacia el surponiente coincidente con la deformación del piso.

El área de mayor asentamiento se encuentra en la torre poniente, que ha acumulado desde su construcción a la fecha un desnivel de 2.4 m con respecto a la zona del ábside y de 1.4 m en relación con la torre oriente. Ref. 14

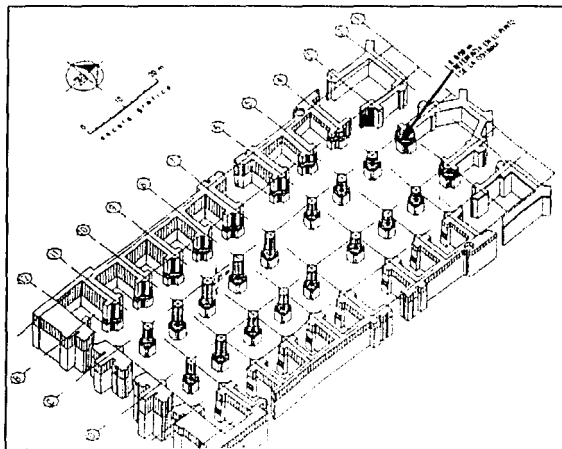
Lámina 4

Vista de los incrementos de fustes y muros durante el proceso de construcción de 1573-1667

Para poder corregir los cambios de altura producidos por los hundimientos diferenciales inducidos desde el inicio de su construcción, tuvieron que corregir la altura de las columnas y muros para nivelar el arranque de las bóvedas, además de otros artificios arquitectónicos para disimular el efecto de los asentamientos, como la altura de las cornisas, y la corrección de niveles mediante sillares que gradualmente disminuyen la altura.

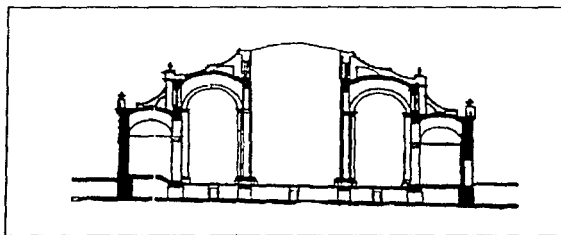
Lámina 5

Las naves procesionales techadas con bóvedas de platillo transmiten a los muros de contrarresto el empuje de la bóveda de la nave central y por ellas continúan eslabonándose los elementos en el espacio. Los muros de fachadas, división de capillas y los que dan a las naves procesionales de las dos crujías exteriores del templo, junto con el pedraplén de cimentación son el contrarresto tubular y continuo para las bóvedas del templo. Ref. 17

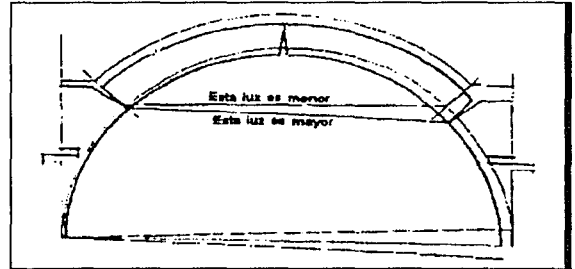
Lámina 6

Al bajar un apoyo se produce una inclinación y este fenómeno incrementa la luz del claro.

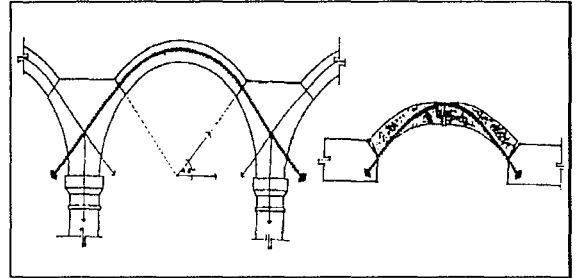
Lámina 7

Vista de la sollicitación de esfuerzos en el arco original y vista de la deformación por aumento de la luz que produce una grieta por intrados en la clave y grieta por extrados en arranques descenso en la clave por incremento en la flecha real.

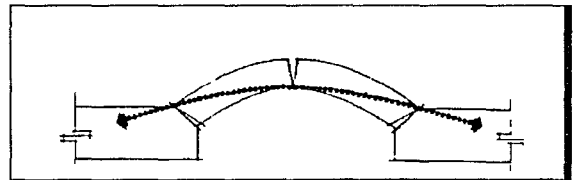
Lámina 8

Deformación por disminución de la luz que produce una grieta por extrados en la clave y grieta por intrados en arranques ascenso de la clave por reducción de la flecha real.

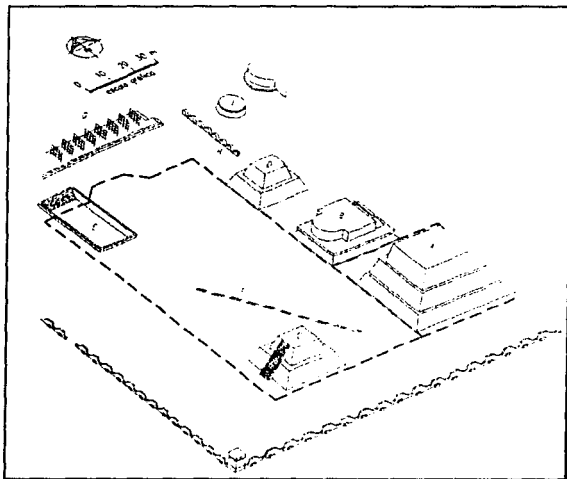
Lámina 9

- A Templo de Tonatiuh
- B Templo de Ehécatl-Quetzalcóatl
- C Basamento piramidal vista Pte.
- D Basamento piramidal vista Ote.
- E Patio hundido
- F Acueducto
- G Tzompantli
- H Muro de serpientes
- I Pequeña estructura circular

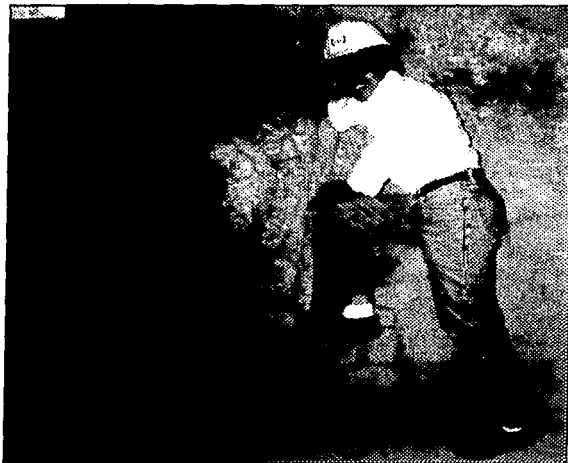
Fotografía 4

En esta gráfica se observa un costado de la pirámide de Tonatiuh que se descubrió en la recimentación de 1972 en el sótano del Sagrario Metropolitano.

Se puede admirar un calendario azteca en el que se conserva el policromado.

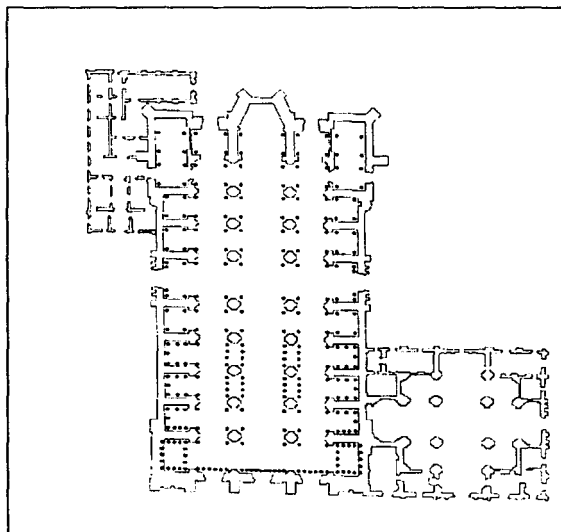
Lámina 12

En el estudio se anota que los pilotes de 40 y 45 cm de diámetro tendrán una capacidad de 72 y 90 ton, respectivamente. Ref. 26

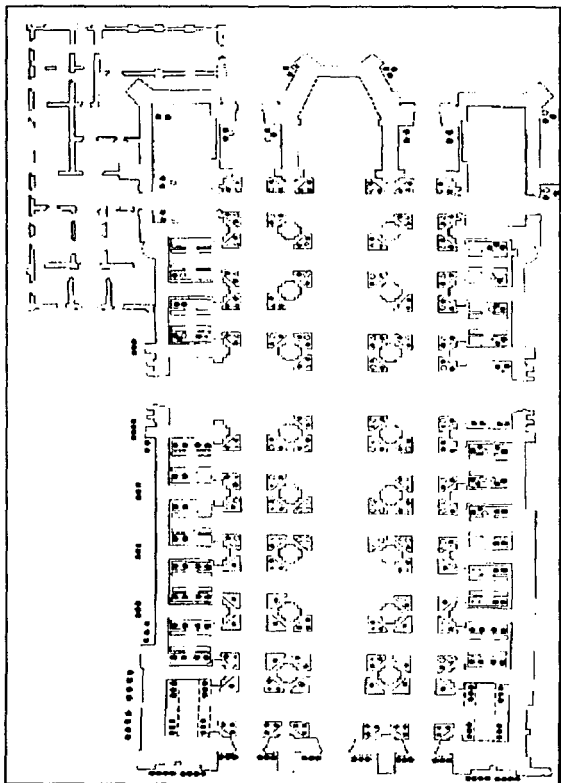
Aquí se observa que existen pilotes colocados en el exterior del templo, a diferencia del plano original en que el sombreado solo se contempló en el interior del templo. Ref. 29

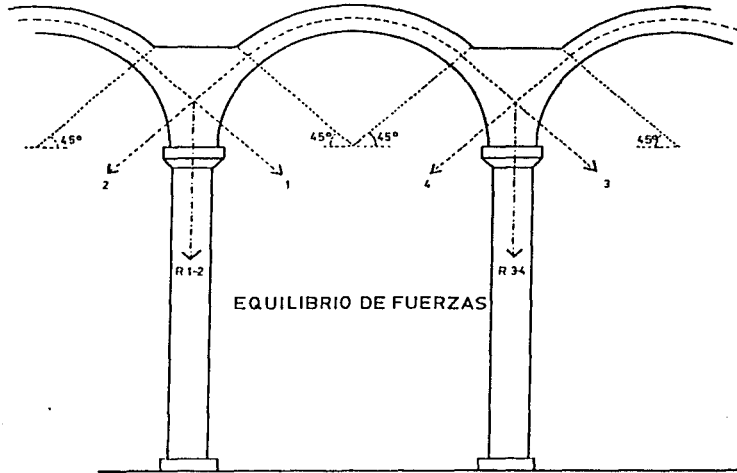
Lámina 15

Como se explicó anteriormente los corrimientos de los apoyos por el hundimiento diferencial generan tensiones en la estructura de sillería y estos materiales no tienen capacidad de absorber flexiones.

Esto implica que se desarrollen fracturas y dislocamientos y en algunos casos, se genere un corrimiento o volteo de algunas dovelas.

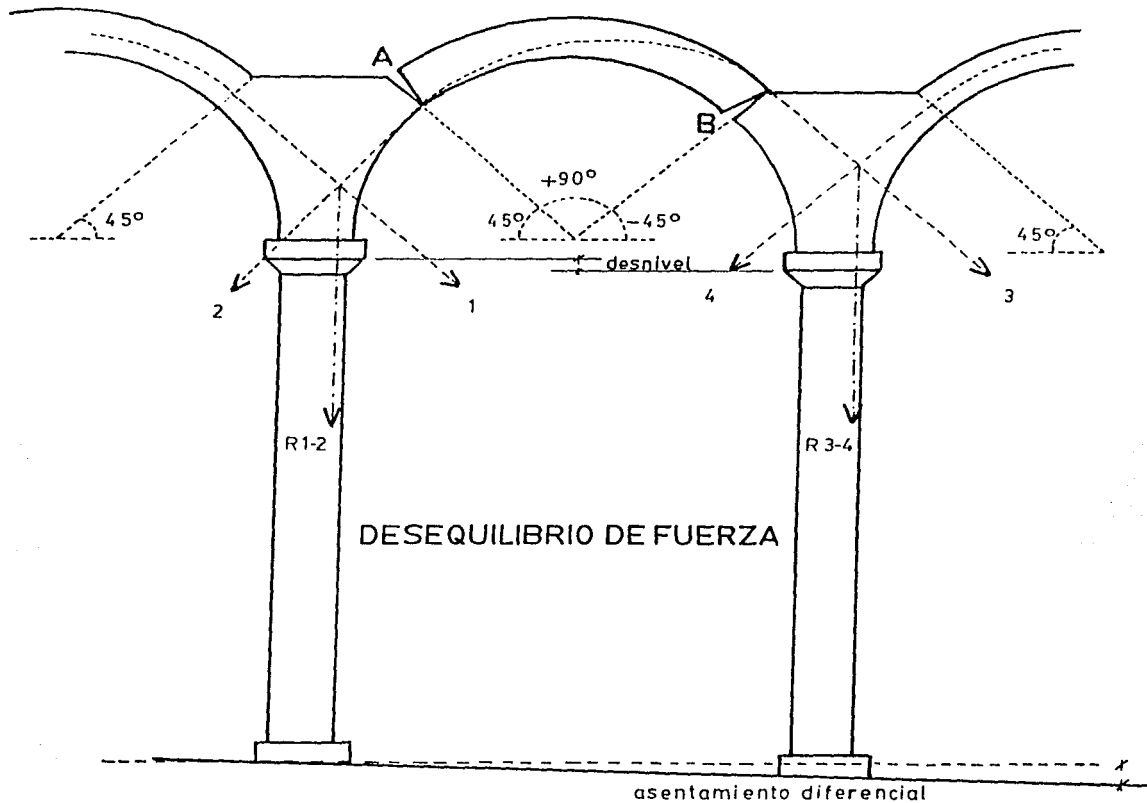
Lámina 16

Los ejemplos siguientes explican mejor estos comportamientos:

Grieta por intrados por la clave

Grietas por extrados en los arranques descenso

Grieta por extrados en la clave

Grietas por intrados en arranques ascenso

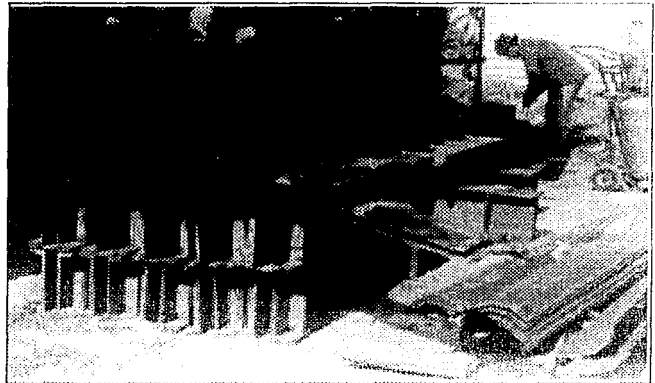
Fotografía 20

Puentes de reacción a los que se les ha dado mantenimiento con los cubos de madera (celdas) que se cambian.

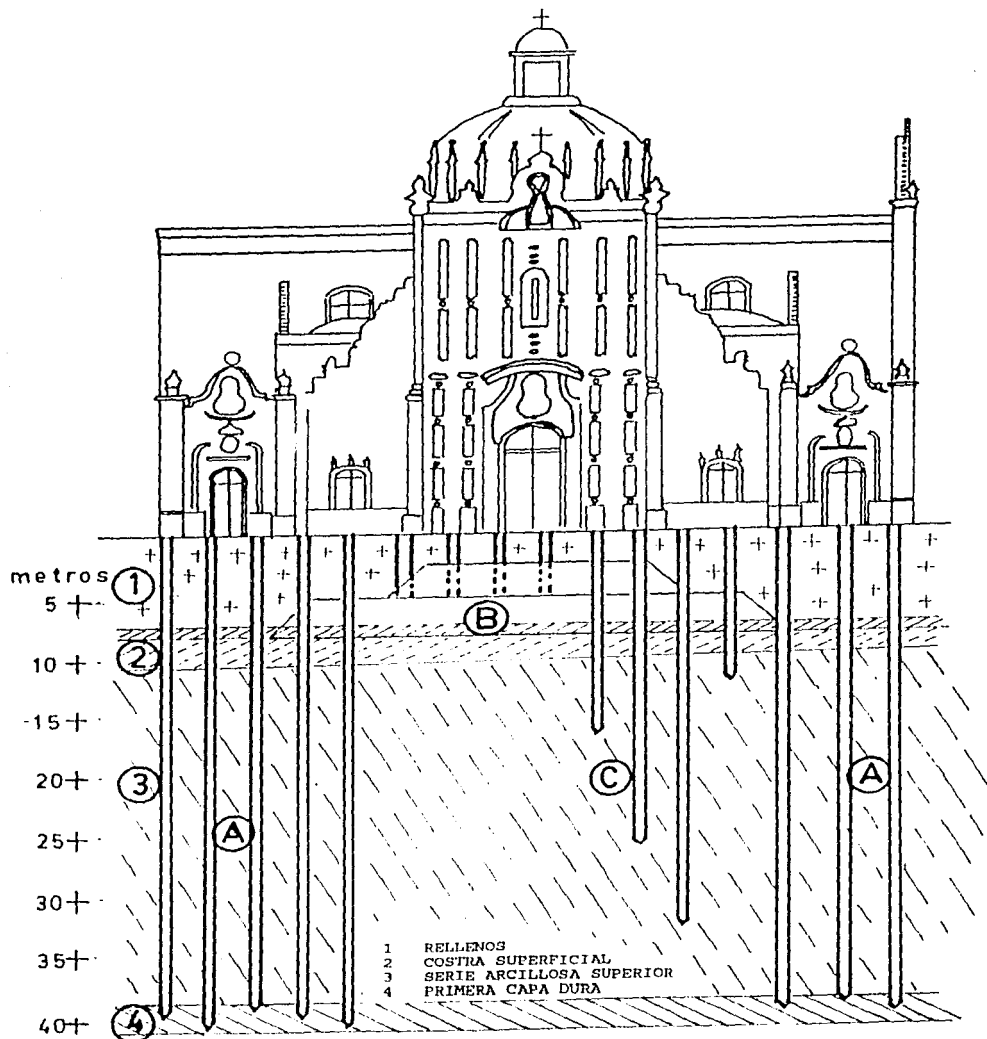
FORMA EN QUE REACCIONA LA CIMENTACION ANTE LAS DIFERENTES SITUACIONES PROVOCADAS POR LOS PILOTES

- A PILOTES PERFECTAMENTE APOYADOS
B PILOTES NO HINCADOS
C PILOTES MAL APOYADOS, INCLINADOS O ROTOS

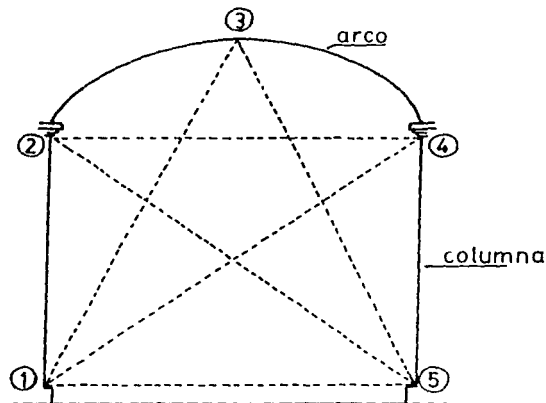
MEDICION TIPICA DE CONVERGENCIA
CON 5 PUNTOS

La manera de hacer estas mediciones esencialmente consiste en definir la distancia entre puntos fijos previamente referenciados; para el caso de los arcos de las estructuras de Catedral y Sagrario, es necesario implementar un mínimo de 5 puntos de referencia. En cuanto a los dispositivos que se emplean para realizar estas mediciones de las estructuras, se analizan las mediciones con flexómetro de precisión y las mediciones indirectas con fotogrametría y con distanciómetro. Ref. 40

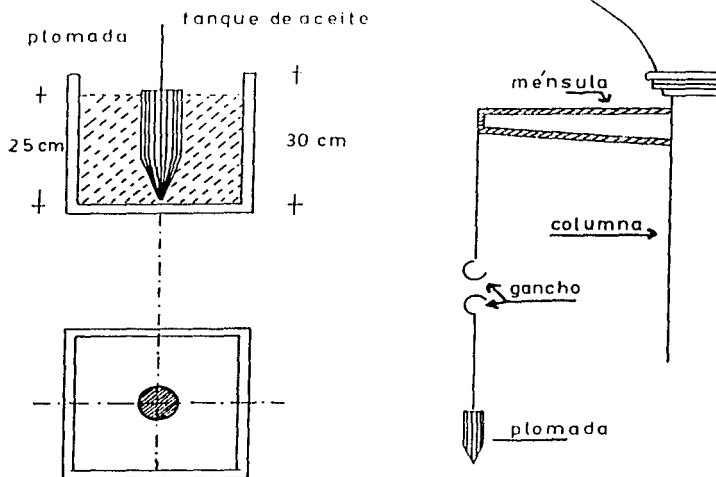
El proceso de subexcavación de las cimentaciones de la Catedral y Sagrario induce cambios en los plomos de las columnas, que pueden detectarse con la ayuda de plomadas suspendidas en ménsulas instaladas en las cornisas. Ref.41

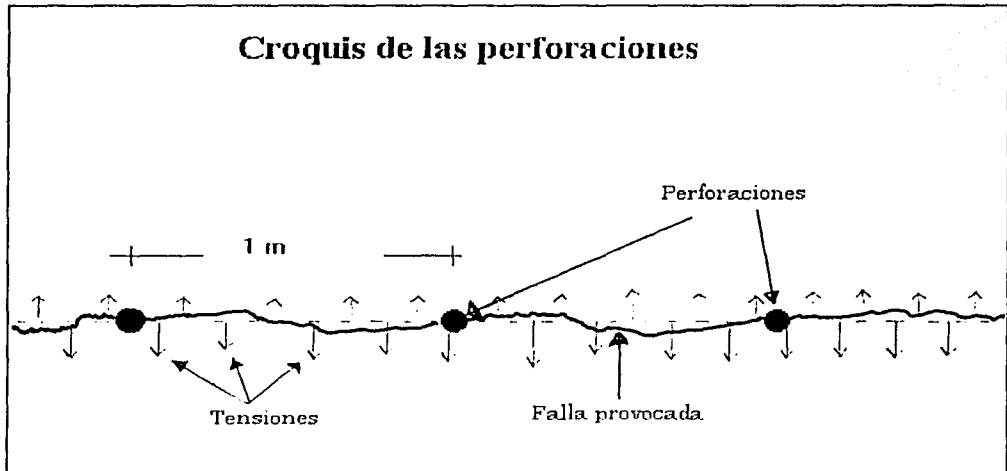
Lo que se propone es similar a cuando se hacen perforaciones a un papel a lo largo, para que se pueda cortar con el simple hecho de aplicar una tensión a ambos lados de las perforaciones, y como en esa zona se debilitó su estructura ahí tiende a hacer el corte.

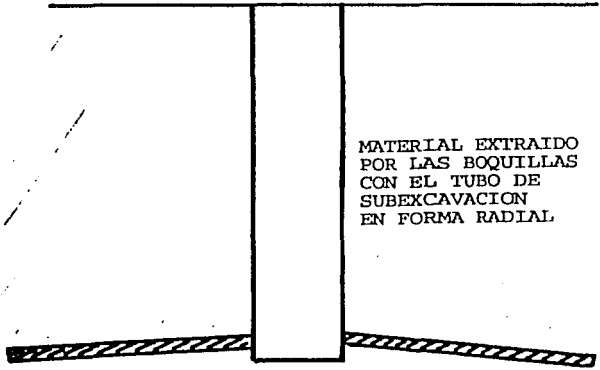
①

MATERIAL EXTRAIDO
POR LAS BOQUILLAS
CON EL TUBO DE
SUBEXCAVACION
EN FORMA RADIAL

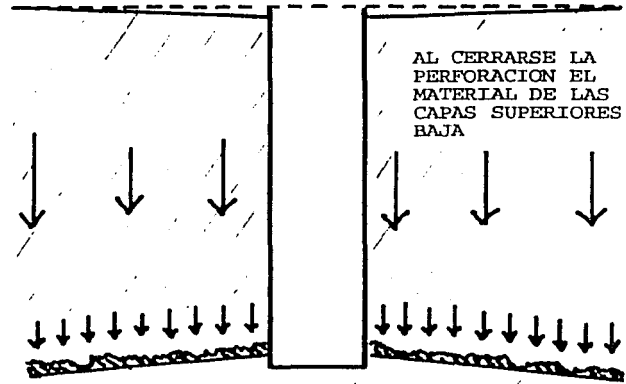
②

AL CERRARSE LA
PERFORACION EL
MATERIAL DE LAS
CAPAS SUPERIORES
BAJA

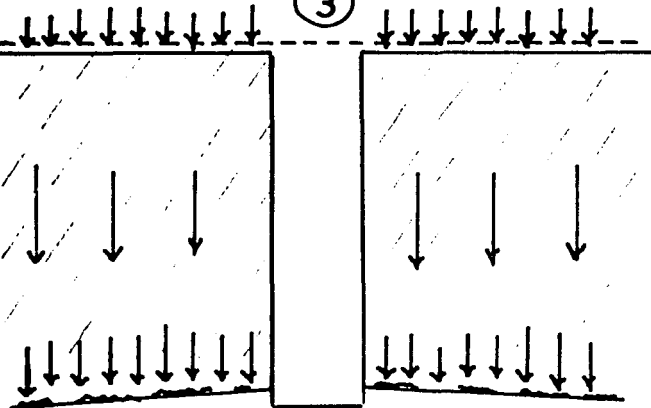
③

AL BAJAR EL NIVEL SE
CORRIGE LA DERFORMACION
DE LA ESTRUCTURA

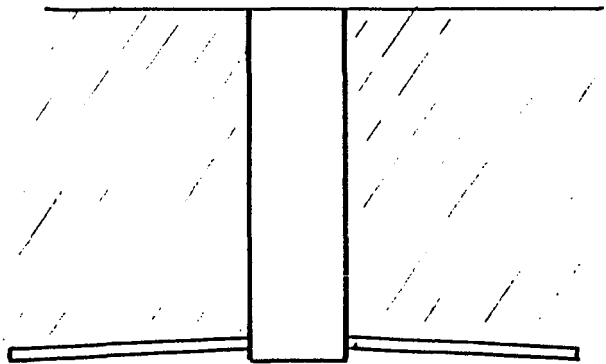
④

SE REPITE EL CICLO
CUANTAS VECES SEA
NECESARIO

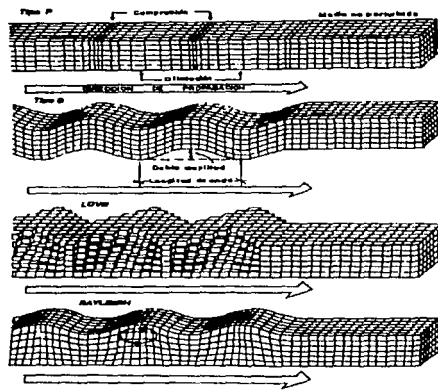
- 1.- Onda P
- 2.- Onda S
- 3.- Onda Love
- 4.- Onda Rayleigh

La transmisión a partir del foco y el efecto en los lugares en donde pasa y a donde llega, depende además de la magnitud y distancia, y de las condiciones geológicas del subsuelo.
