"ANÁLISIS ESTRUCTURAL DE LA TORRE
SUR - PONIENTE DE LA CATEDRAL DE LA
CIUDAD DE MÉXICO"

T E S I S

INGENIERO CIVIL

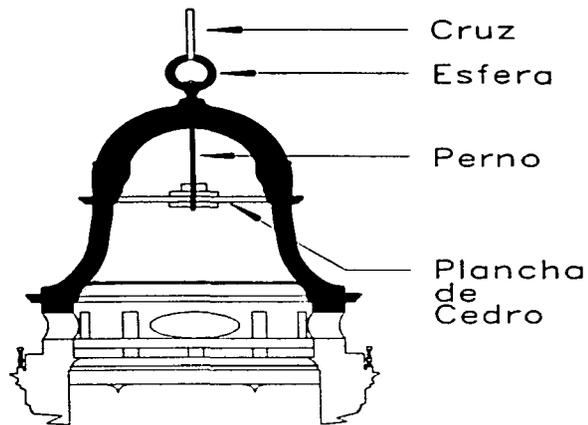
Fig 1 Sistema de sujeción de la esfera en el remate de la torre oriente

Globos. Son las esferas que se localizan sobre el remate de las torres; tienen un diámetro de 1.88 m y 5.5 m de circunferencia, su peso es aproximadamente de 3.86 ton. Dentro de cada globo existe una caja de madera forrada de plomo en la que colocaron *lignum crucis*, relicarios, monedas de proclamación, oraciones devotas y testimonios para memoria en lo futuro, [Ref 3].

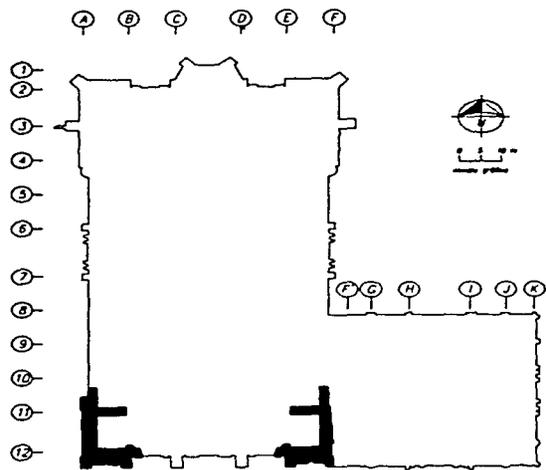
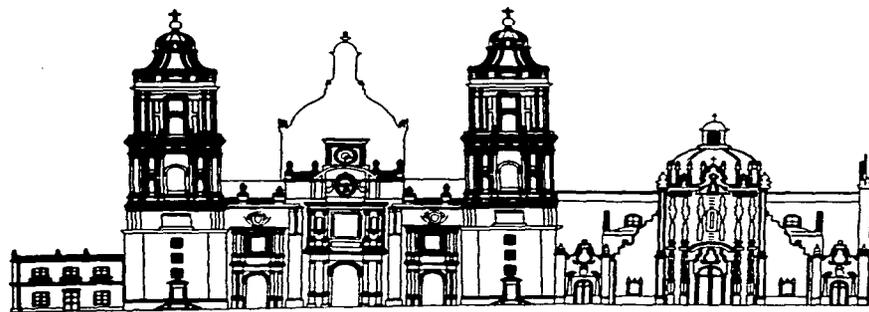
Fig 2 Localización de las torres en la Catedral

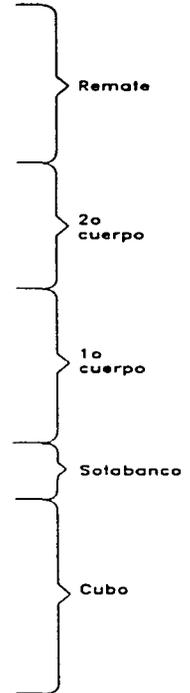
Fig 3 Fachada principal y lateral de la torre poniente

La torre poniente se encuentra asentada en el extremo sur del templo, y constituyen una parte fundamental de la fachada principal (Fig 2). Constan de cinco cuerpos en el sentido vertical, de abajo hacia arriba: cubo, sotabanco, primer cuerpo, segundo cuerpo y remate, (Fig 3).

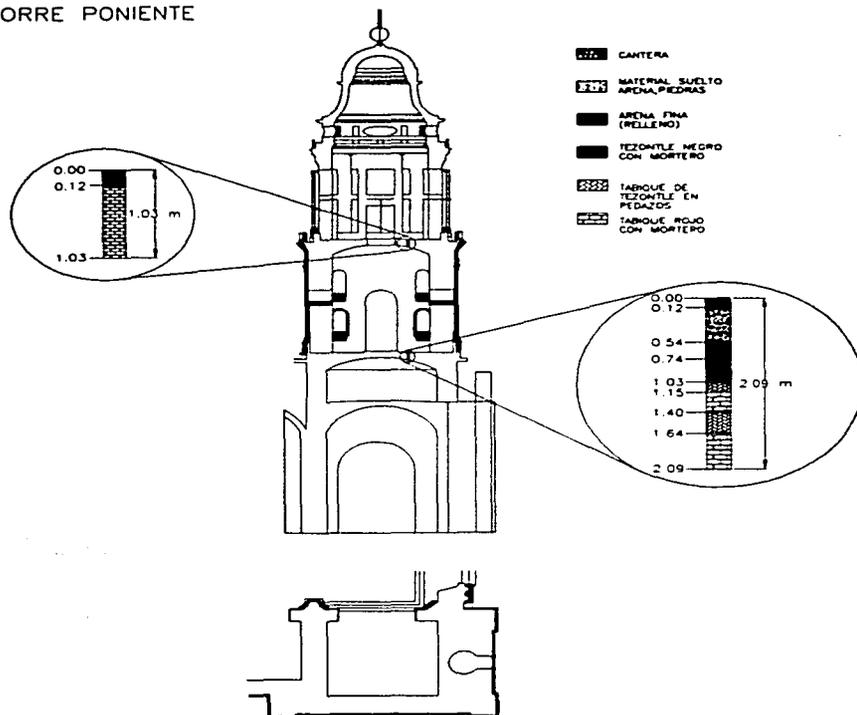
Fig 9 Diagrama esquemático de la constitución de las bóvedas del segundo cuerpo y sotabanco de la torre poniente

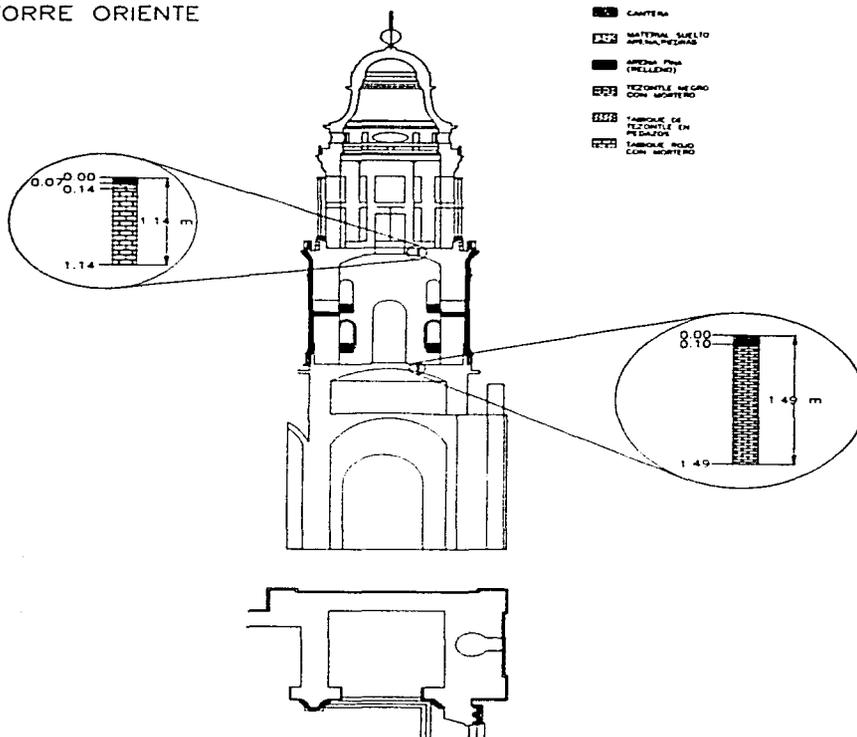
Fig 10

Diagrama esquemático de la constitución de las bóvedas del segundo cuerpo y sotabanco de la torre oriente

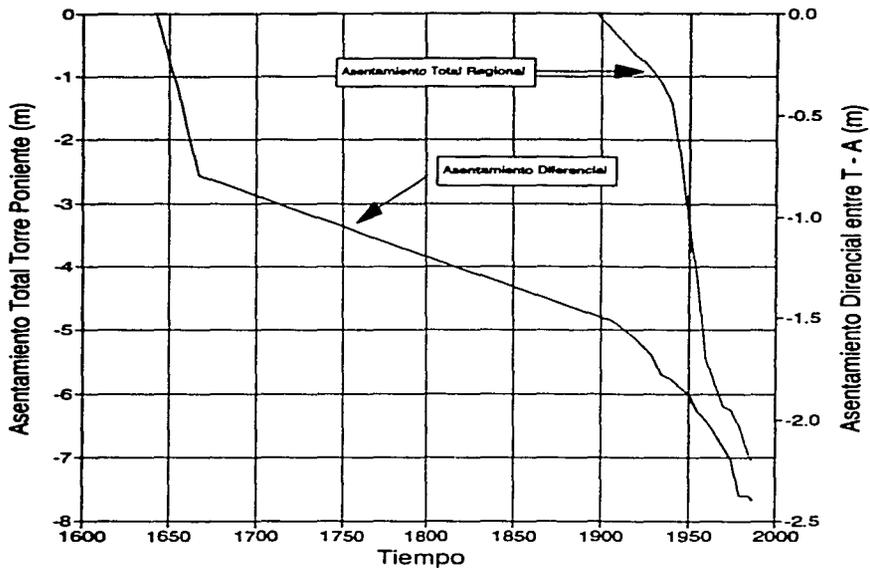
Fig 11 Evolución de los asentamientos regional y diferencial en la torre

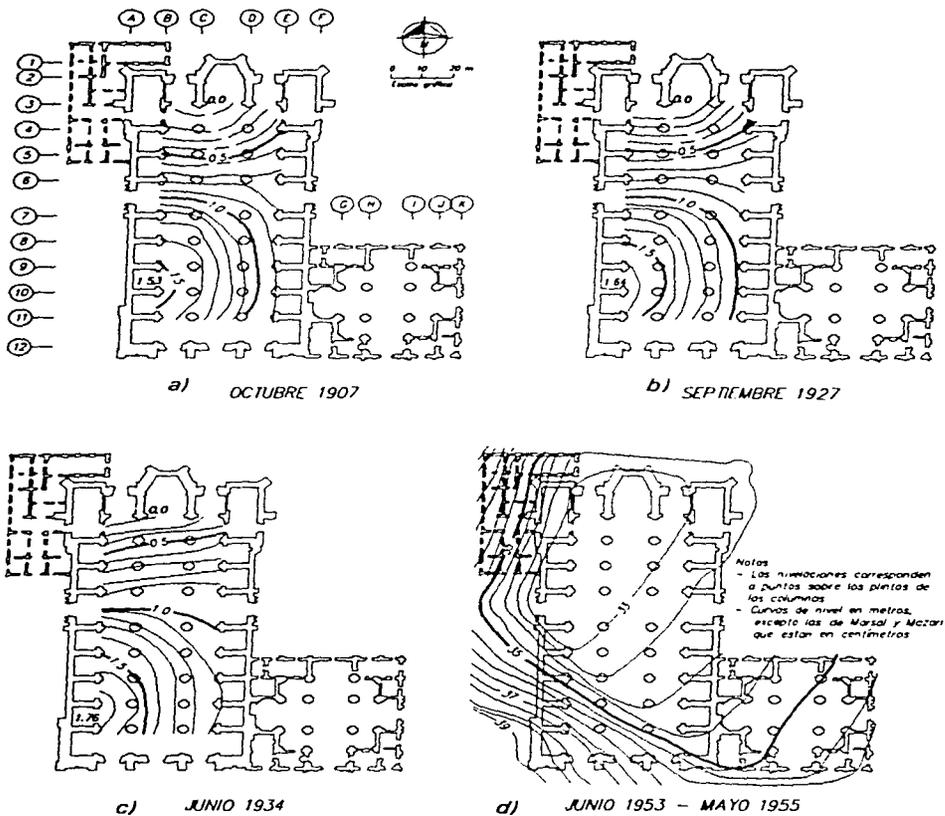
Fig 12 Asentamientos diferenciales medidos entre 1907 y 1934

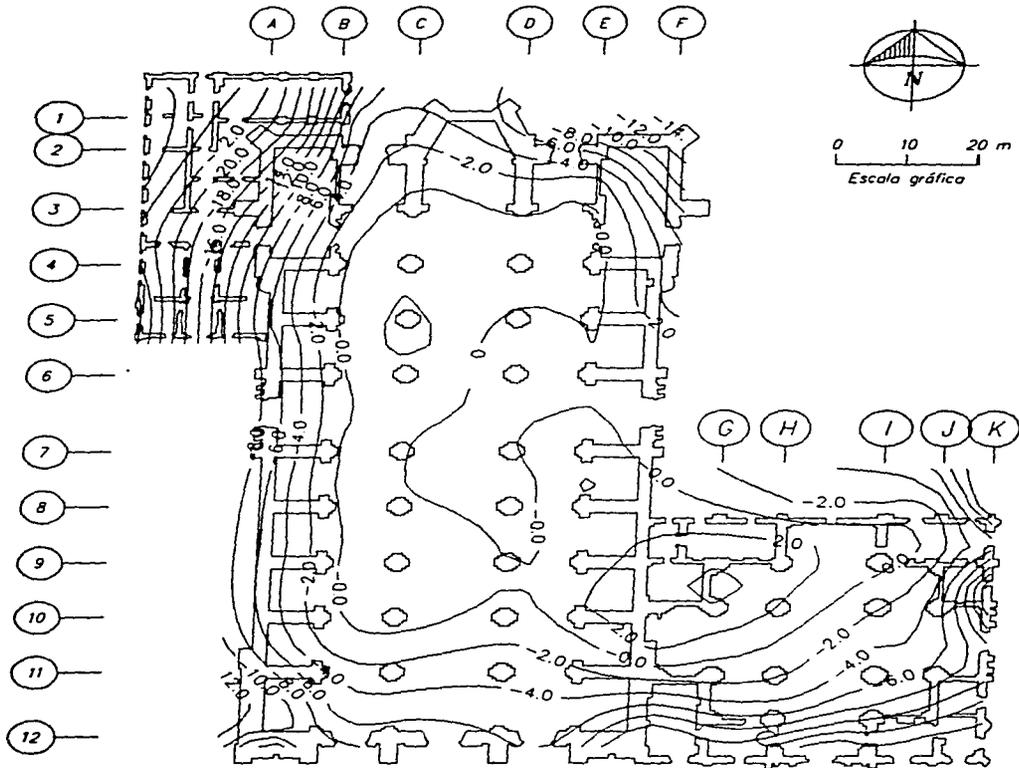
Fig 16 Configuración de velocidades de hundimientos anuales en mm/año medidos entre el 7/ene/91 y el 2/sep/91

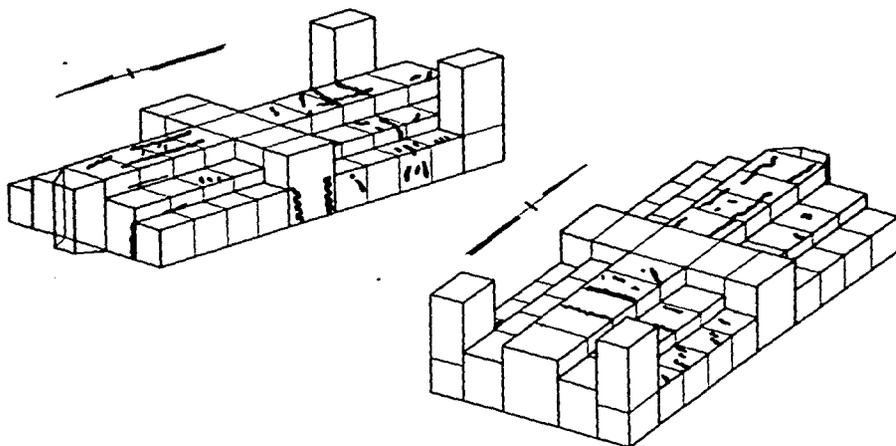
Fig 17 Esquema de grietas en fachadas y cubiertas

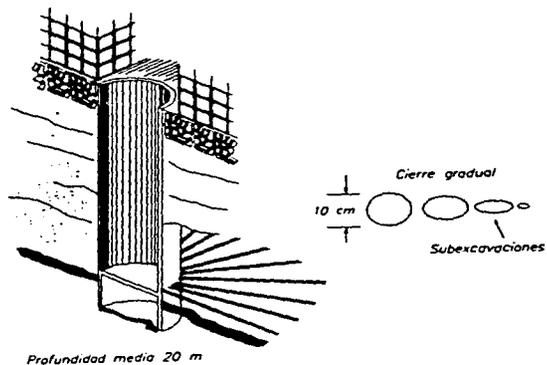
Fig 19 Lumbreras y radiaciones de la subexcavación

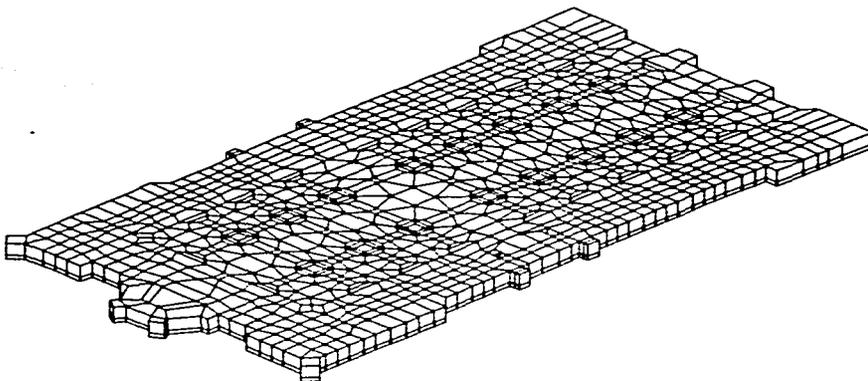
Fig 20 *Modelo tridimensional de elemento finito de la cimentación*

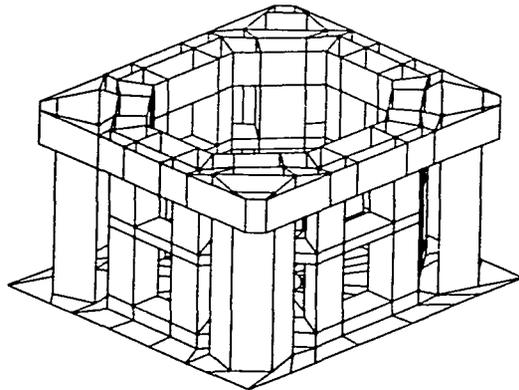
Fig 23 *Modelo de elemento finito del segundo cuerpo de la torre*

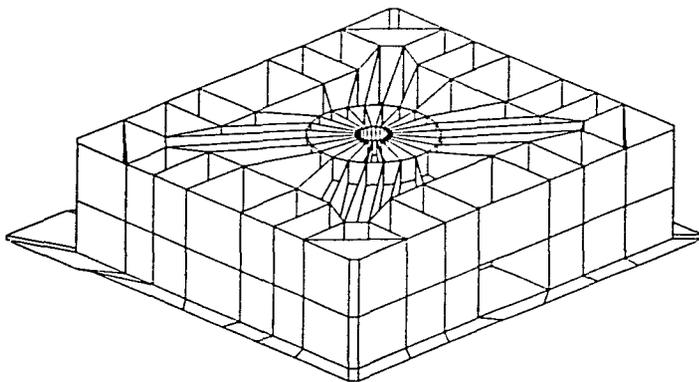
Fig 25 *Modelo de elemento finito del sotabanco de la torre*

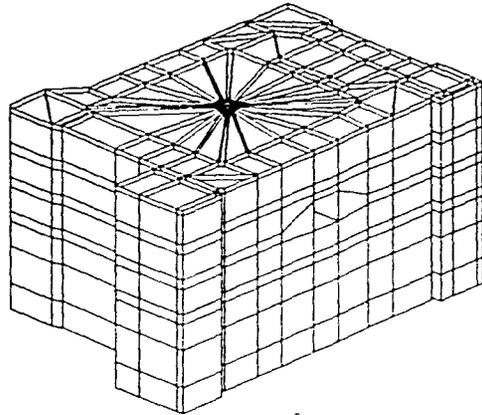
Fig 26 Modelo de elemento finito del cubo de la torre

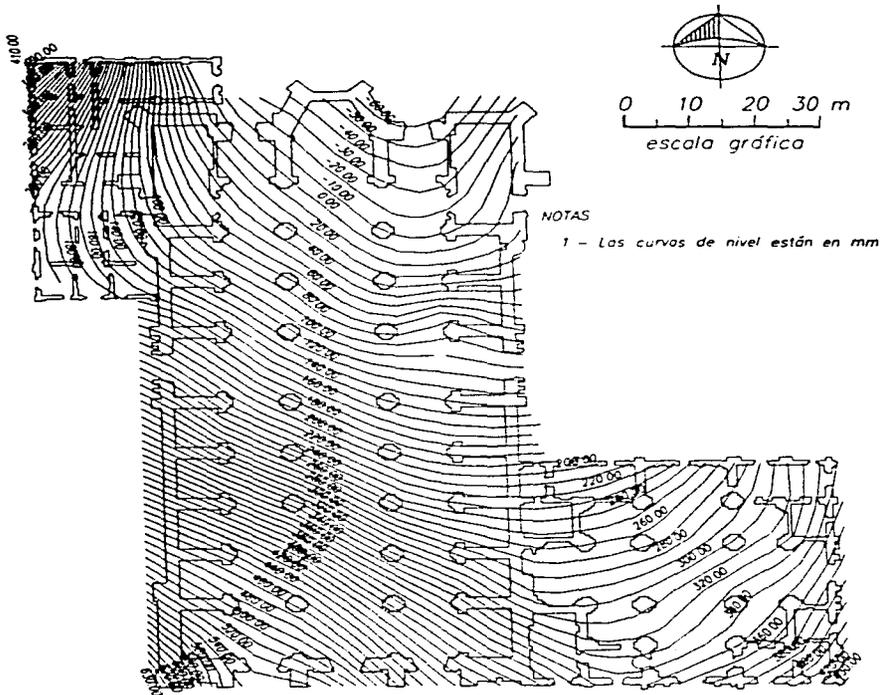
Fig 28 *Curvas de igual hundimiento diferencial de piso en el periodo comprendido entre octubre 1991 y diciembre de 1996*

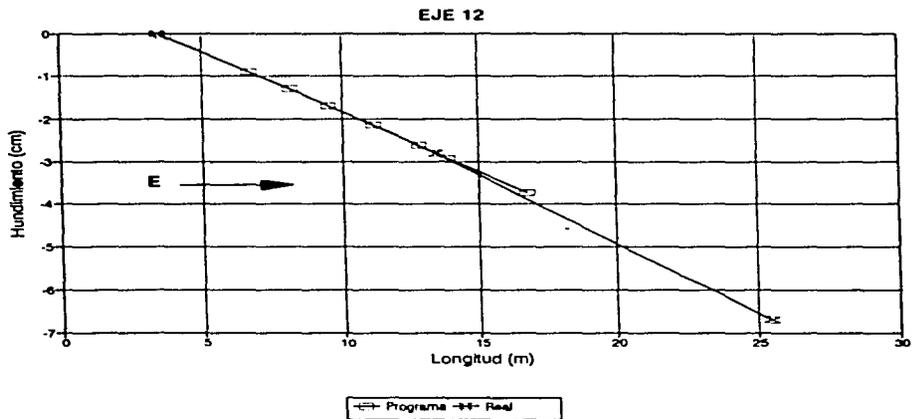
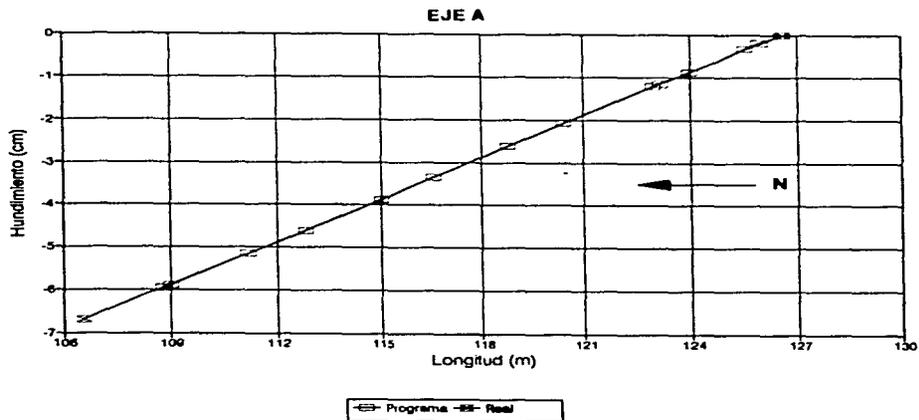
Fig 29

Comparación de las pendientes medidas y obtenidas de manera analítica en los ejes 12 y A durante el periodo comprendido entre agosto de 1993 y diciembre de 1996

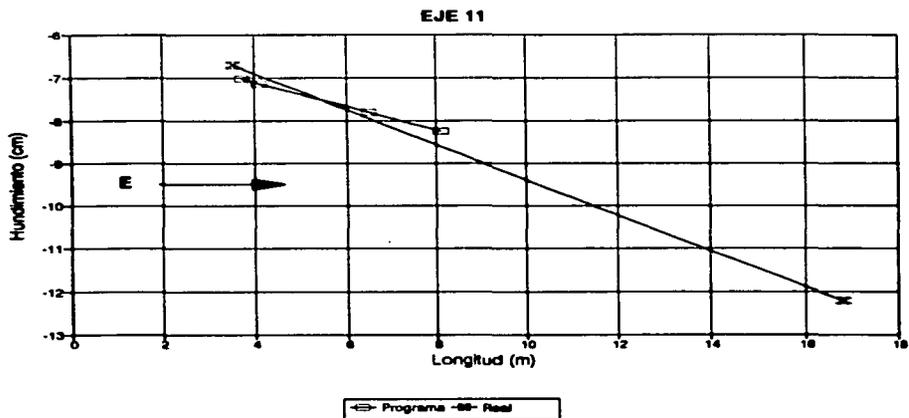
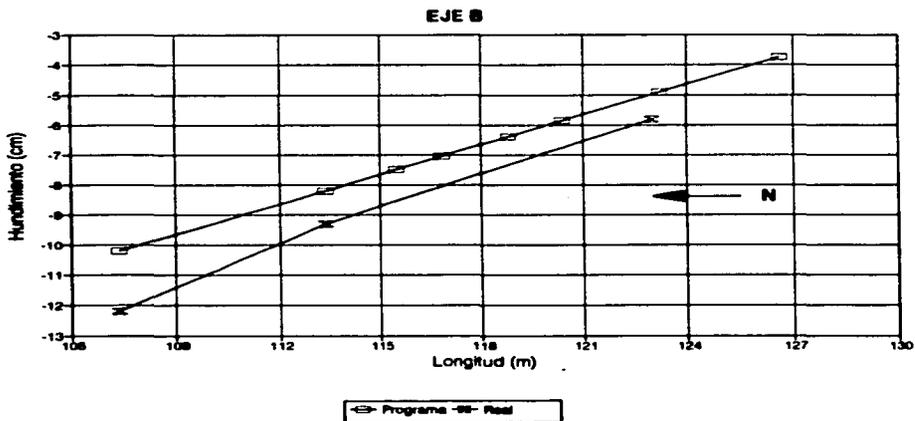
Fig 30

Comparación de las pendientes medidas y obtenidas de manera analítica en los ejes 11 y B durante el periodo comprendido entre agosto de 1993 y diciembre de 1996

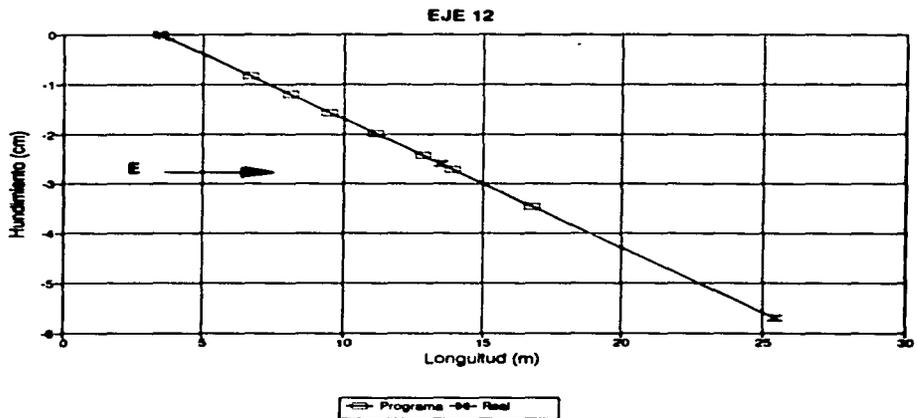
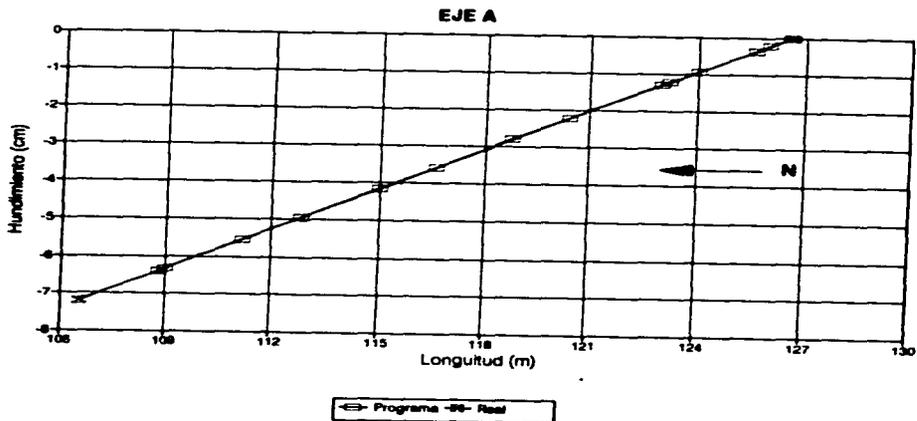
Fig 31

Comparación de las pendientes medidas y obtenidas de manera analítica en los ejes 12 y A durante el periodo comprendido entre octubre de 1991 y diciembre de 1996

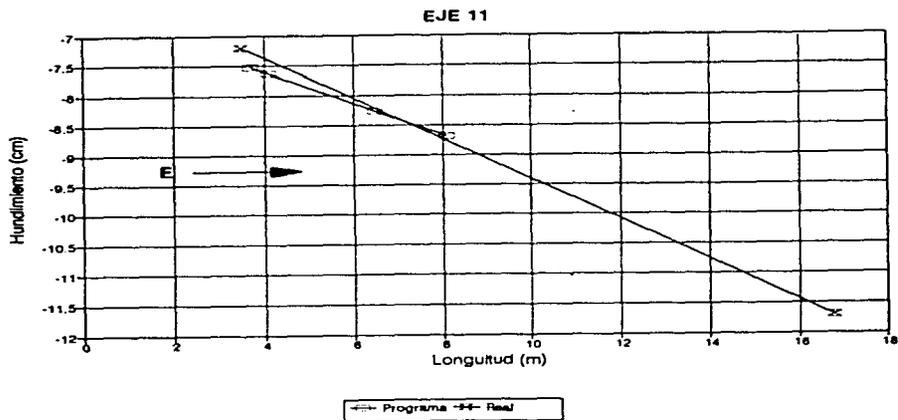
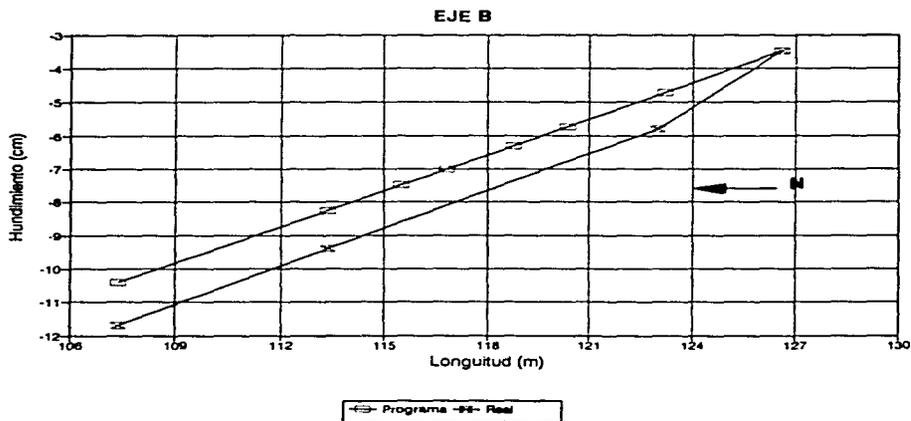
Fig 32

Comparación de las pendientes medidas y obtenidas de manera analítica en los ejes 11 y B durante el periodo comprendido entre octubre de 1991 y diciembre de 1996

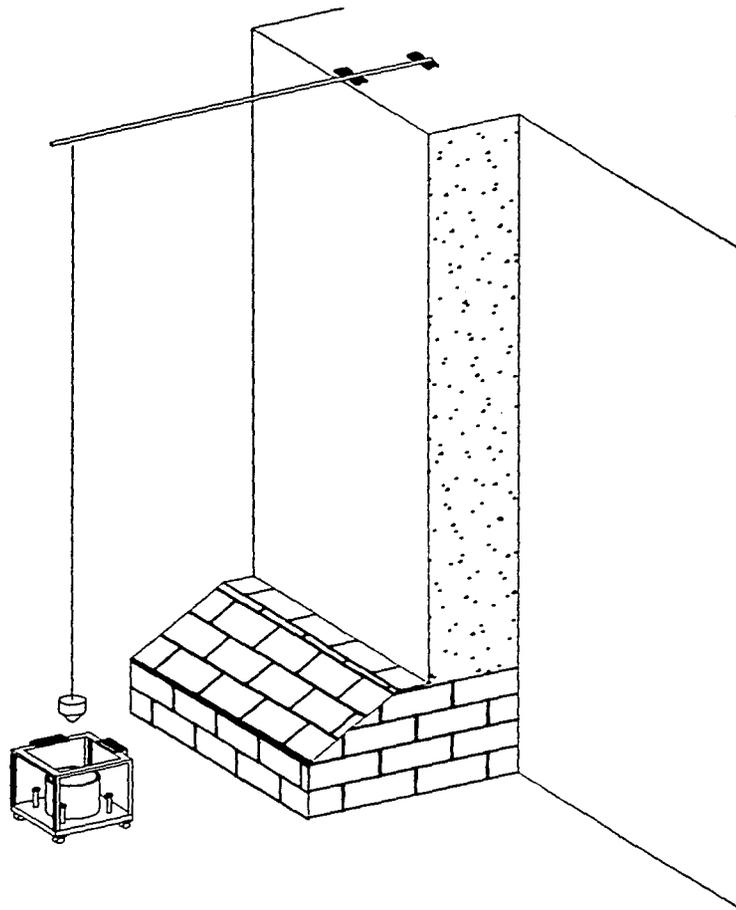
Fig 33 Esquema de medición de desplomos en un muro de la torre

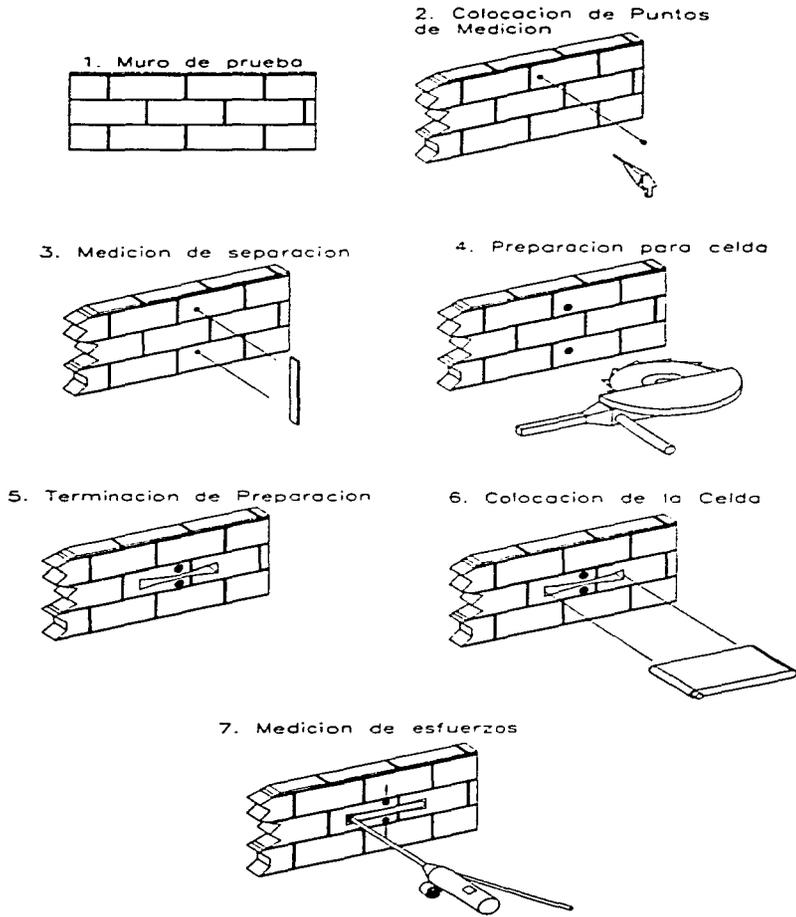
Fig 34 Descripción general de la prueba de gato plano

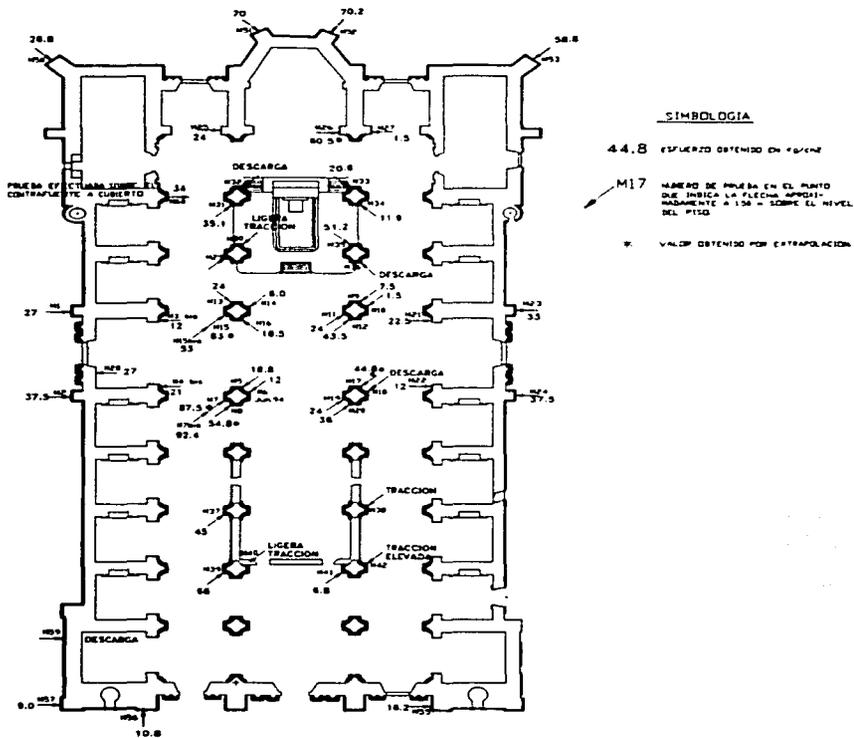
Fig 35 Ubicación y resultados de los ensayos de gato plano

En el caso de la prueba M59 la falta de esfuerzo se puede atribuir a diversas causas. Sin embargo, probablemente se debe al defecto constructivo en la colocación de la chapa de cantera no se encuentra bien adherida a la mampostería.

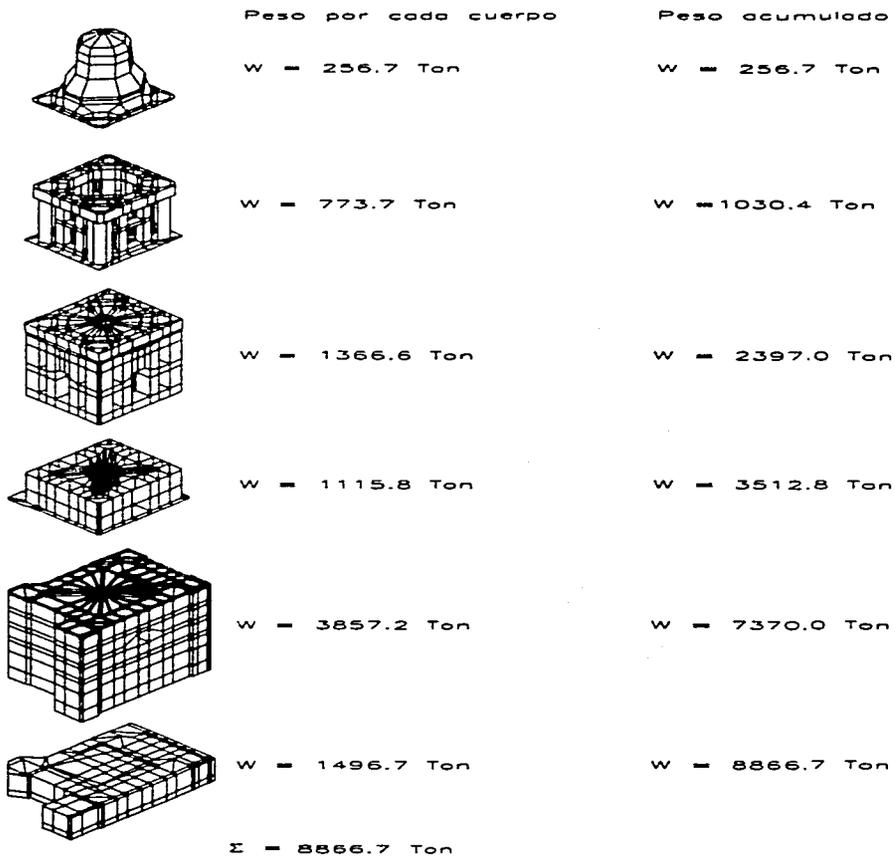
Fig 36 Distribución parcial y acumulada de los pesos de la torre

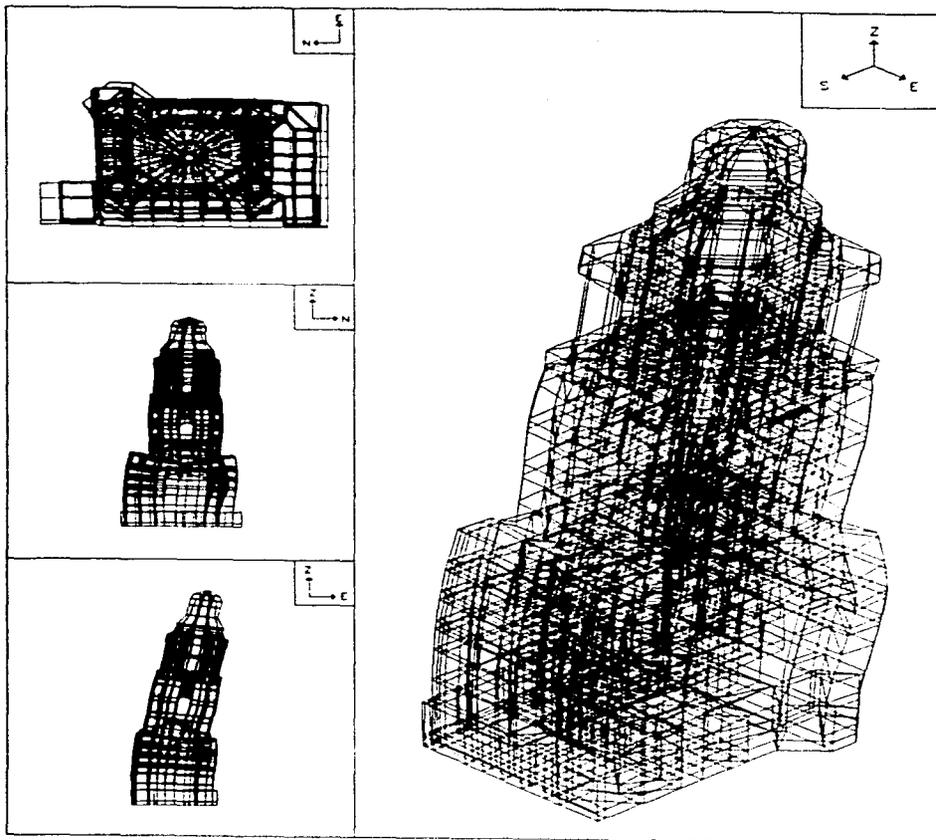
Fig 37 Geometría deformada de la torre por la acción del peso propio

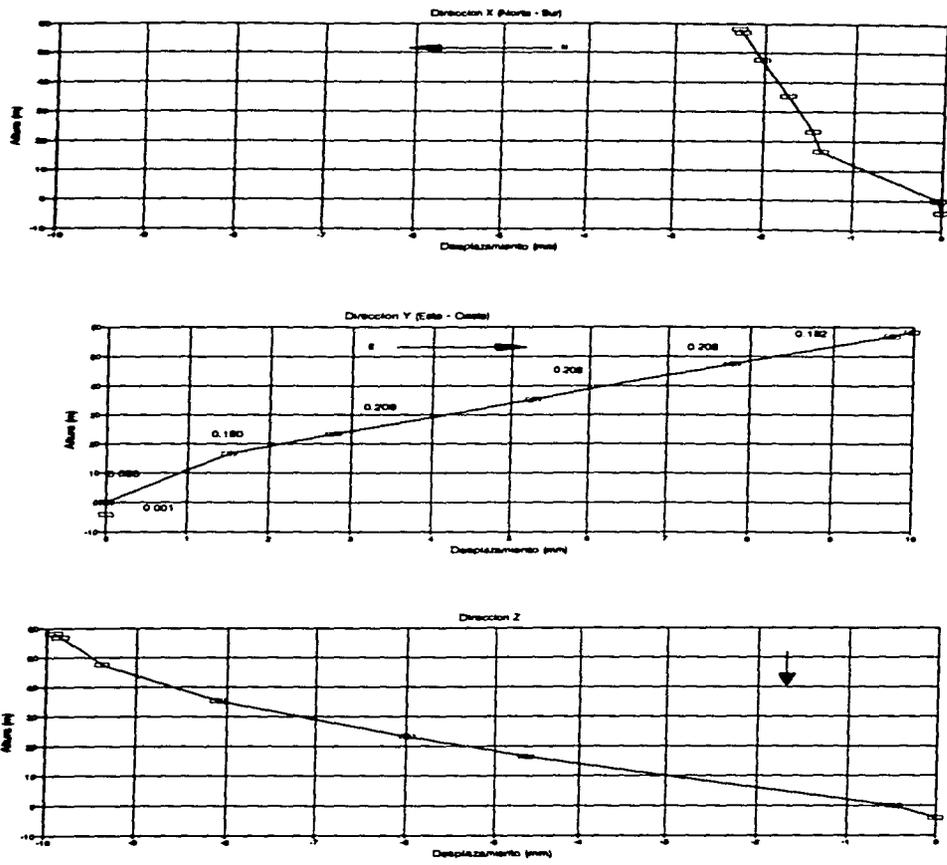
Fig 38 Desplazamientos de la torre en las tres direcciones producidos por la acción del peso propio

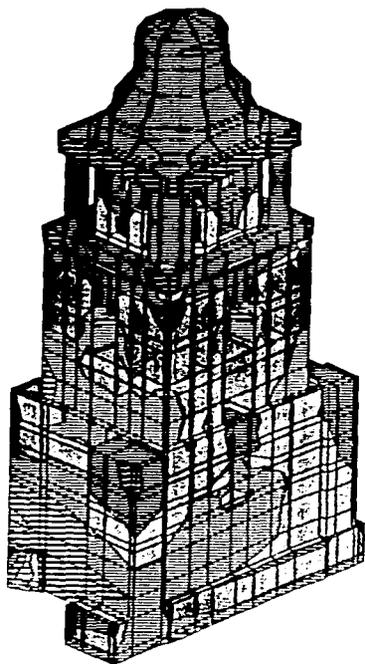
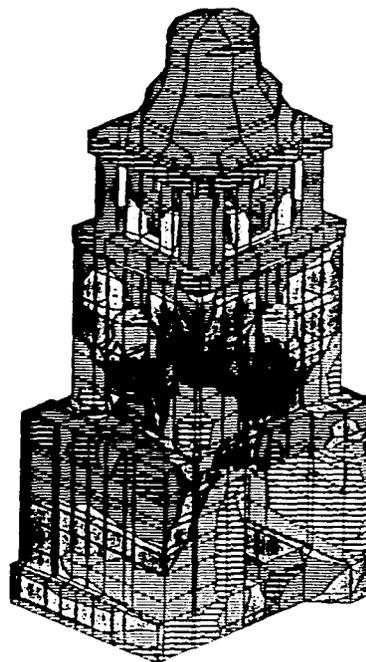
Fig 39

Distribución de esfuerzos normales en la dirección vertical debido a la acción del peso propio, en ton/m²

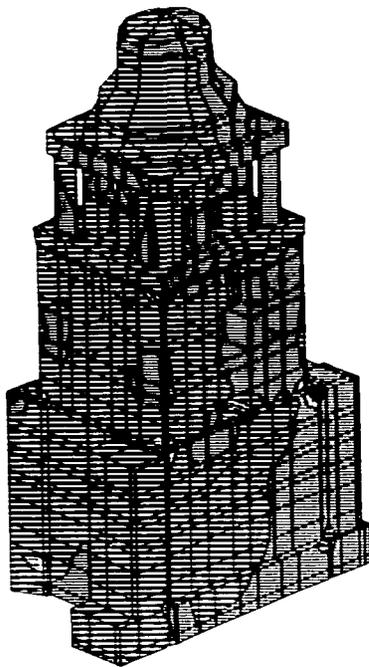
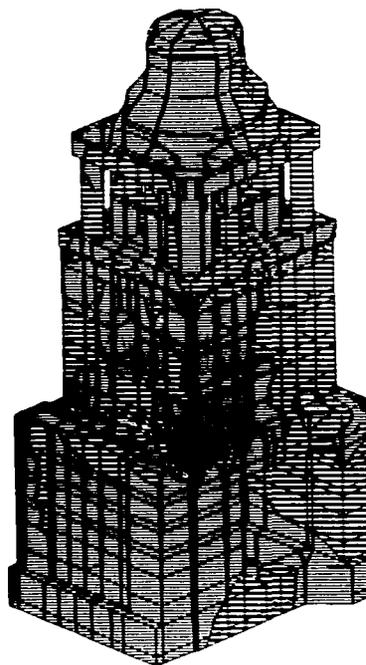
Fig 40

Distribución de esfuerzos cortantes en la dirección norte - sur debidos a la acción del peso propio, en ton/m²

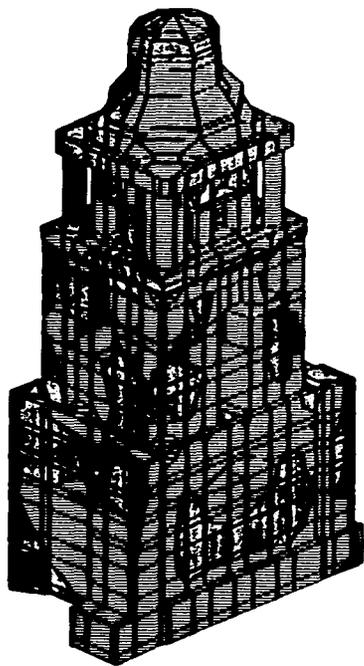
Fig 41

***Distribución de esfuerzos cortantes en la dirección oriente - poniente
debidos a la acción del peso propio, en ton/m²***

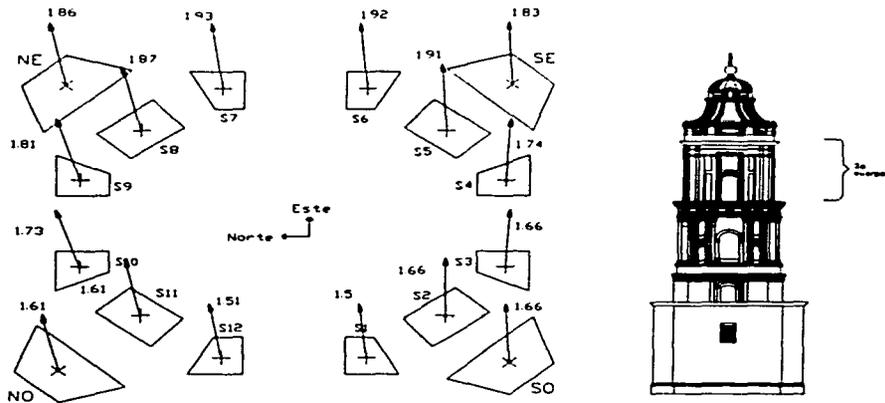
Fig 42 Desplomos del segundo cuerpo de la torre debidos a la acción del peso propio, en mm

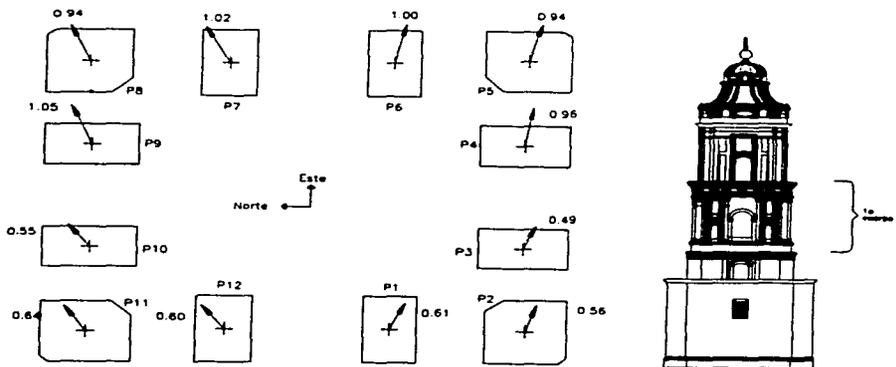
Fig 43 Desplomos del primer cuerpo de la torre debidos a la acción del peso propio, en mm

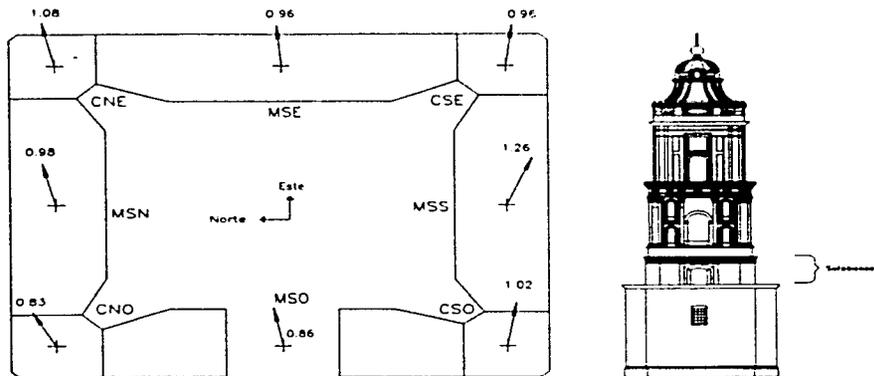
Fig 44 Desplomos del sotabanco de la torre debidos a la acción del peso propio, en mm

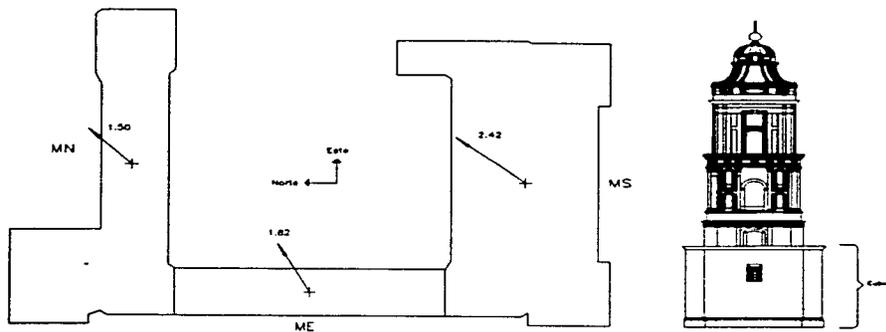
Fig 45 Desplomos del cubo de la torre debidos a la acción del peso propio, en mm

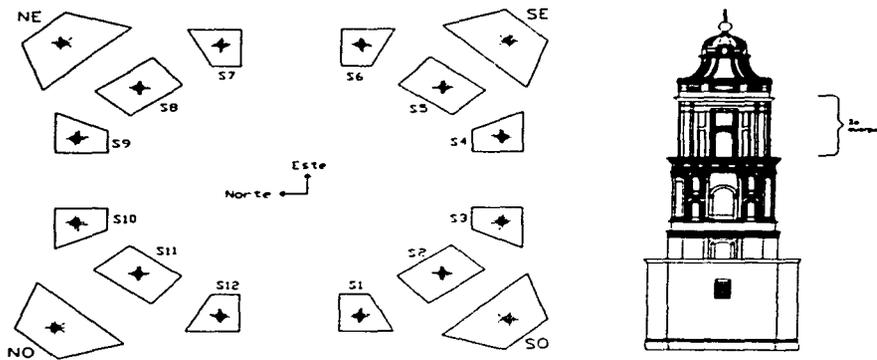
Fig 46 Posición de la fuerza vertical y del centroide de la columna en el segundo cuerpo de la torre generados por la acción del peso propio

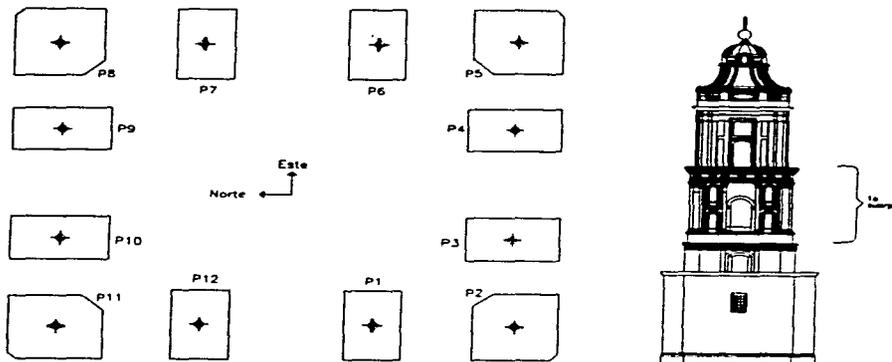
Fig 47 Posición de la fuerza vertical y del centroide de la columna en el primer cuerpo generados por la acción del peso propio

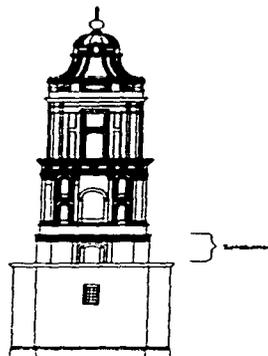
Fig 48 *Posición de la fuerza vertical y del centroide en los muros del sotabanco de la torre generados por la acción del peso propio*

Fuerzas.- En la tabla 7 se presentan las fuerzas que actúan en cada uno de los muros; en términos generales las fuerzas de mayor magnitud se concentran en los del lado sur, y las de menor del lado oriente, esto último debido a los motivos expuestos en el párrafo anterior. En la Fig 48 se muestran las excentricidades con las que actúan las cargas; en la mayoría de los casos estas son de poca magnitud, aunque sobresale el caso del muro oriente que es donde se alcanza una excentricidad de 50 cm.

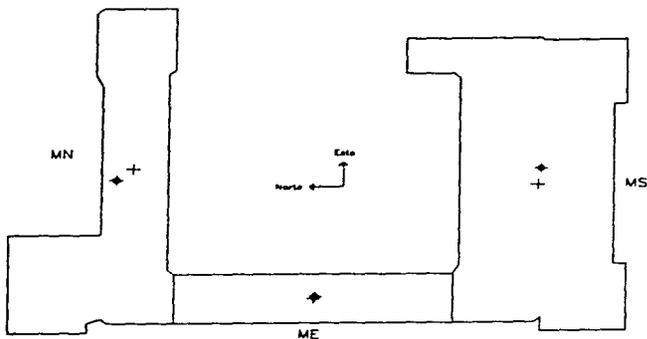
Fig 49 *Posición de la fuerza vertical y del centroide en los muros del cubo generados por la acción del peso propio*

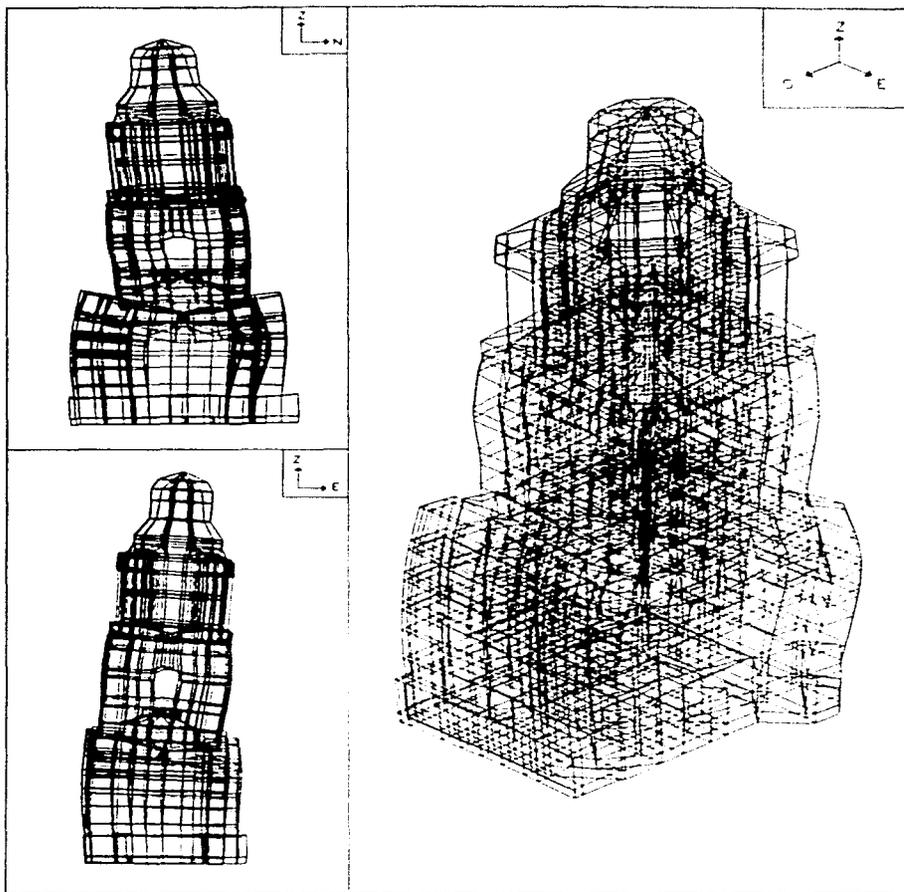
Fig 50 *Desplazamientos relativos en la torre producidos por la acción del peso propio y el desplomo del 2.2%*

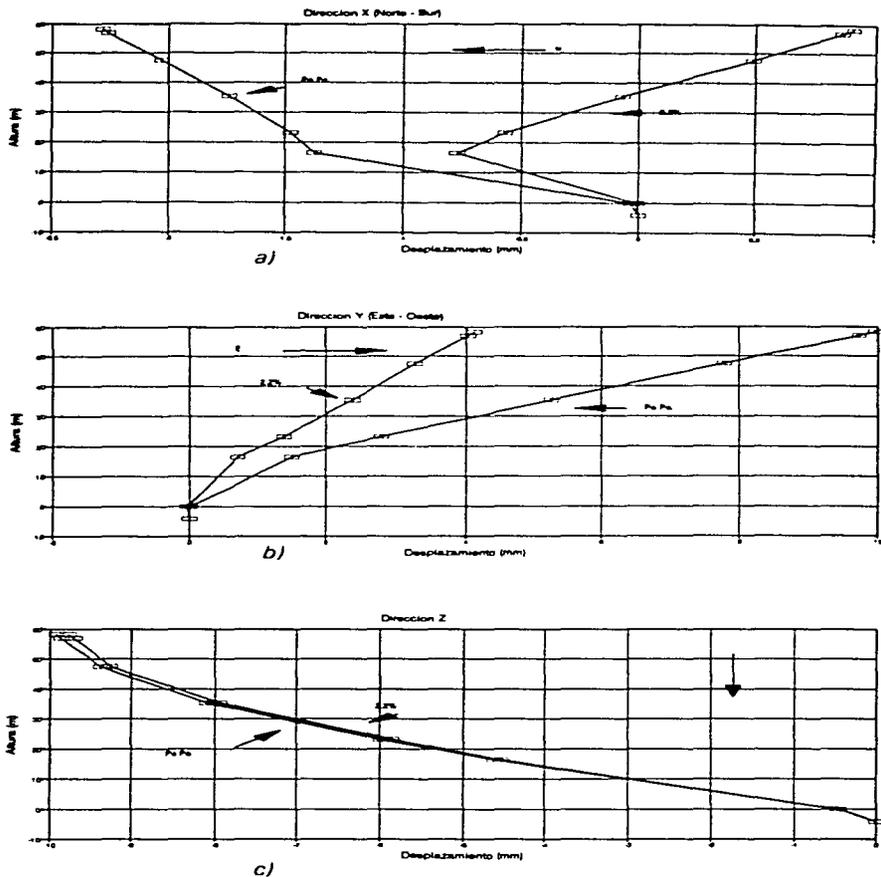
Fig 51 Desplazamientos relativos de la torre en las tres direcciones generados por la acción del peso propio y el desplomo del 2.2%

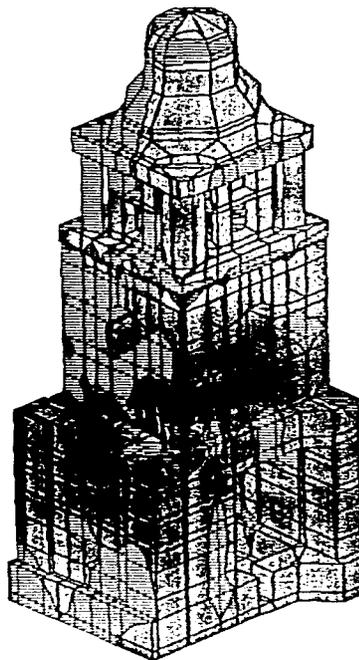
Fig 53

Distribución de esfuerzos cortantes en la dirección oriente - poniente debidos a la acción del peso propio y el desplomo del 2.2%, en ton/m²

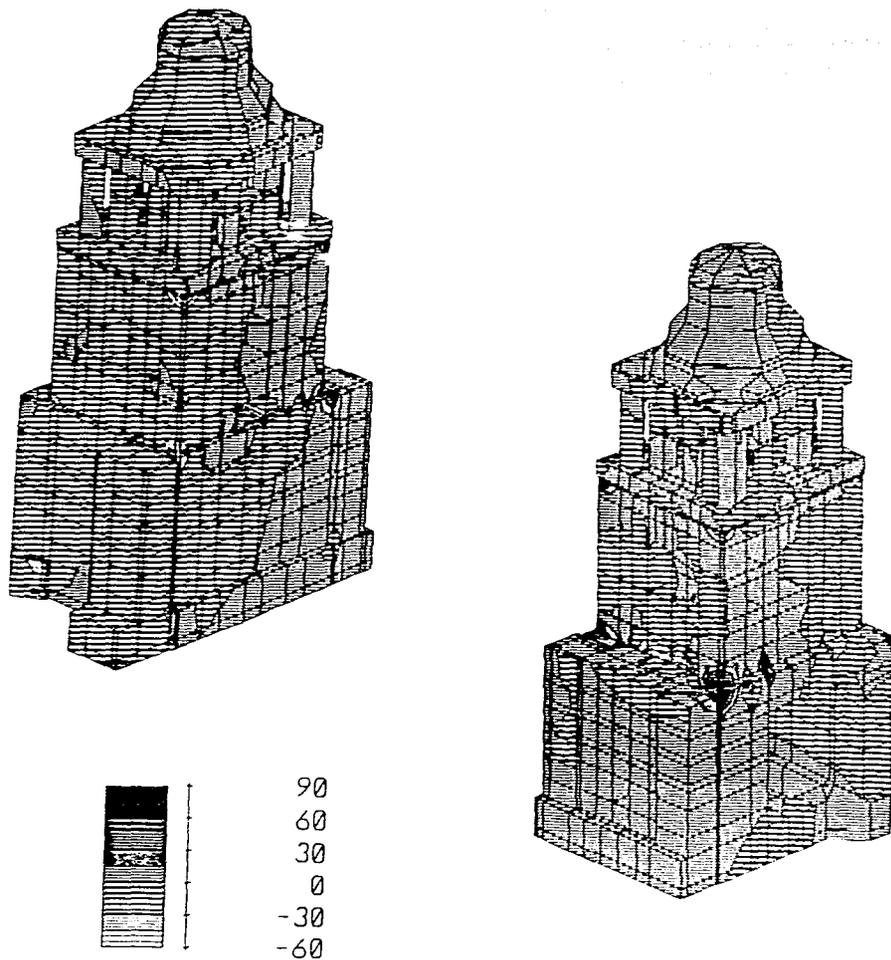
Fig 54

Distribución de esfuerzos cortantes en la dirección norte - sur debidos a la acción del peso propio y el desplomo del 2.2%, en ton/m^2

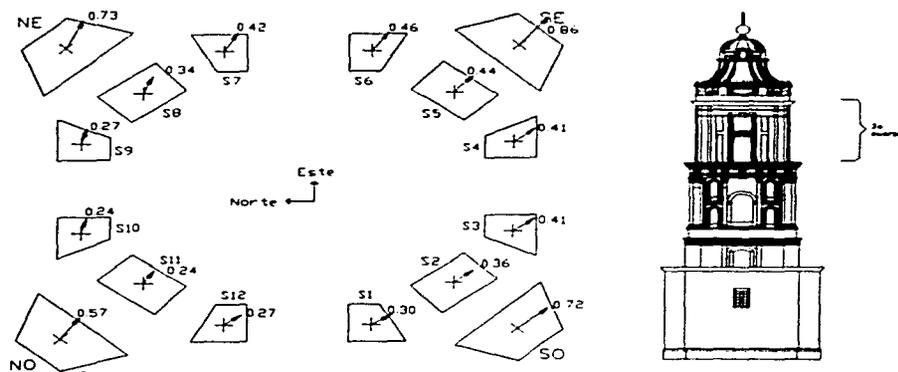
Fig 55 Desplomos relativos del segundo cuerpo de la torre producidos por el giro del 2.2% y por la acción del peso propio, en mm

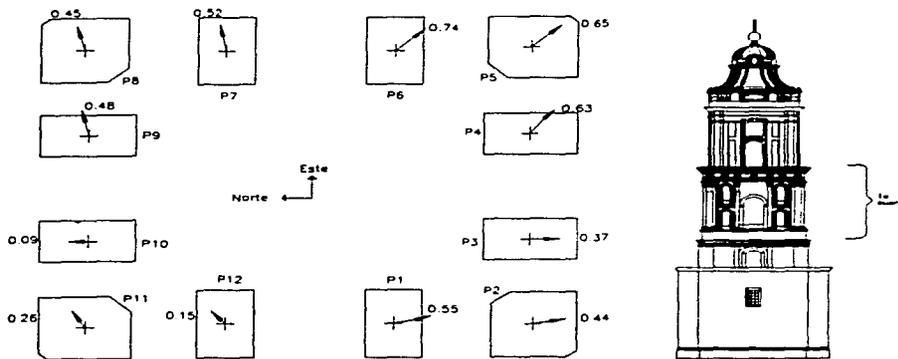
Fig 56 Desplomos relativos del primer cuerpo de la torre producidos por el giro del 2.2% y por la acción del peso propio, en mm

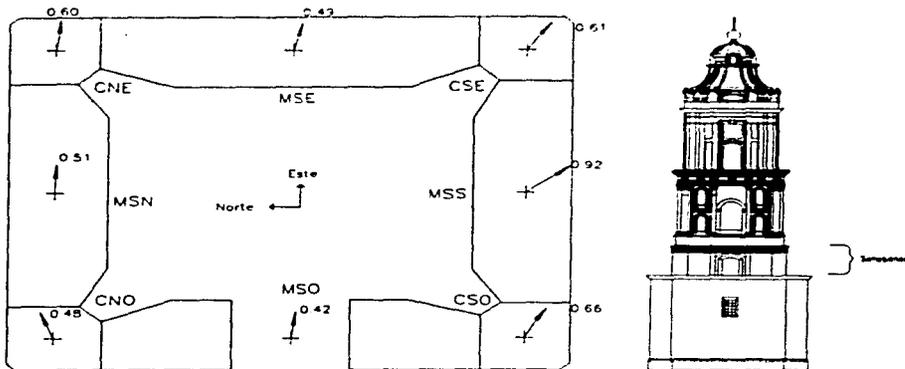
Fig 57 Desplomos relativos del sotabanco de la torre producidos por el giro del 2.2% y por la acción del peso propio, en mm

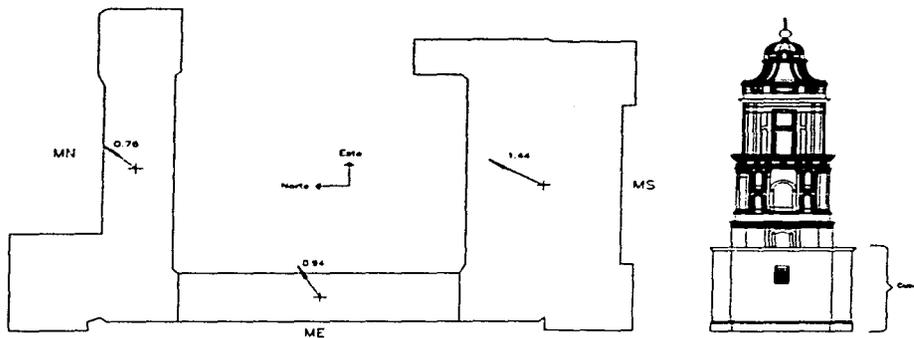
Fig 58 Desplomos relativos del cubo de la torre producidos por el giro del 2.2% y por la acción del peso propio, en mm
