"ANÁLISIS ESTRUCTURAL DE LA TORRE
SUR - PONIENTE DE LA CATEDRAL DE LA
CIUDAD DE MÉXICO"

T E S I S

INGENIERO CIVIL

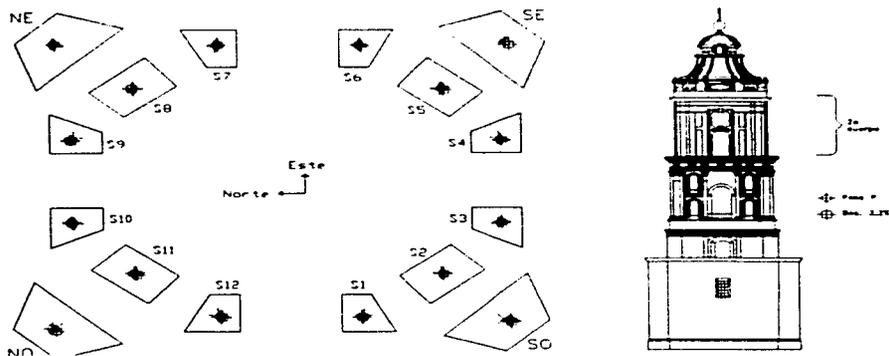
Fig 59 *Excentricidades de las columnas del segundo cuerpo de la torre producidas por el giro del 2.2% y por la acción del peso propio*

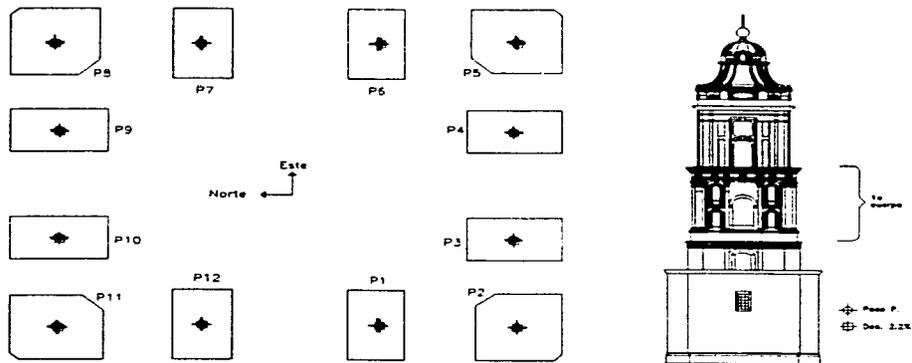
Fig 60 *Excentricidades de las columnas del primer cuerpo de la torre producidas por el giro del 2.2% y por la acción del peso propio*

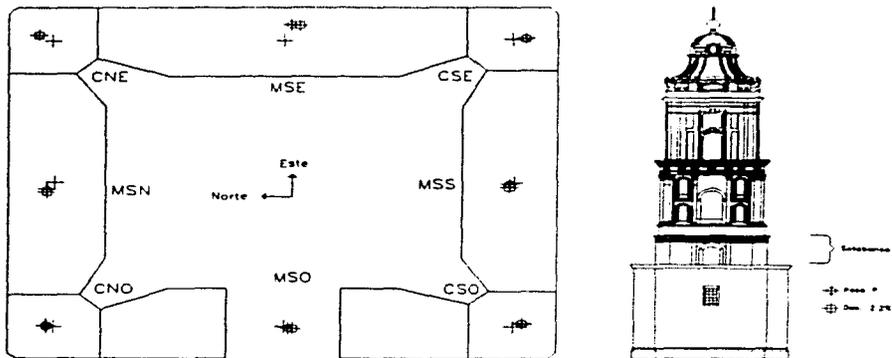
Fig 61 *Excentricidades de los muros del sotabanco de la torre producidas por el giro del 2.2% y por la acción del peso propio*

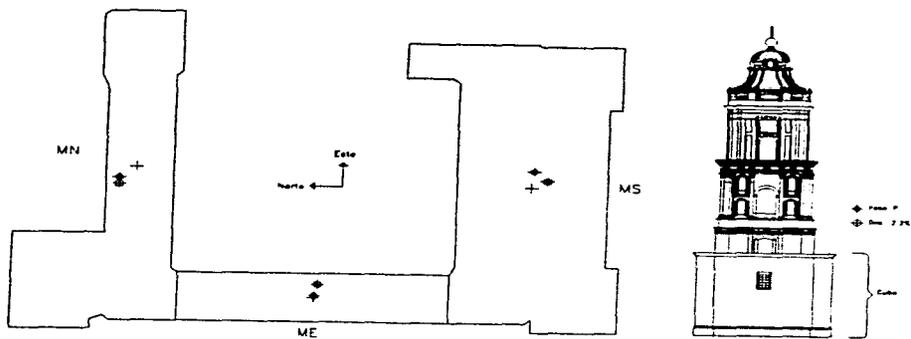
Fig 62 *Excentricidades de los muros del cubo de la torre producidas por el giro del 2.2% y por la acción del peso propio*

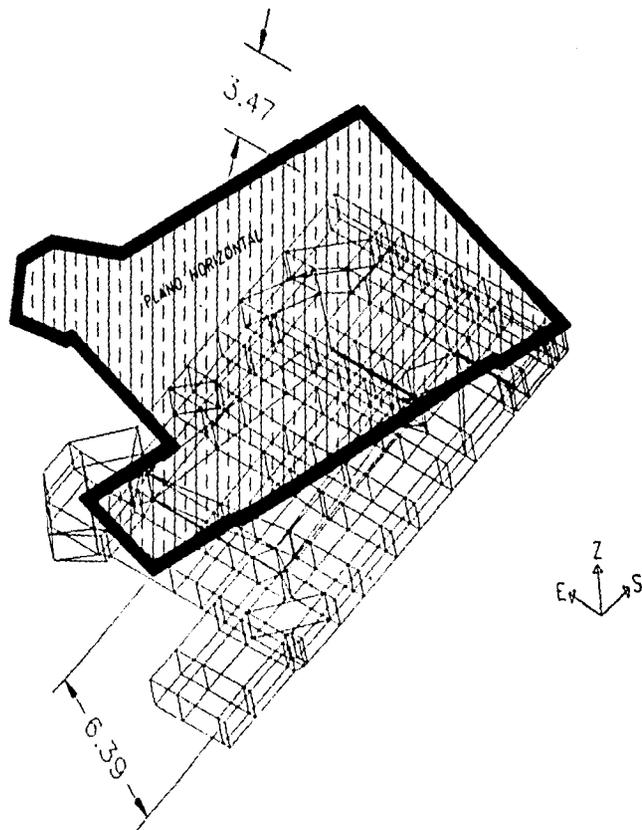
Fig 63

Giro del pedraplén producido por los hundimientos diferenciales provocados entre agosto de 1993 y diciembre de 1996

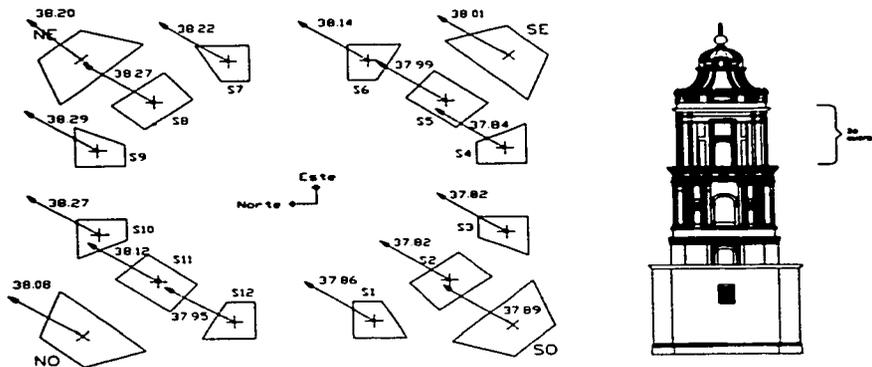
Fig 64 Desplomos del segundo cuerpo de la torre producidos por los hundimientos diferenciales provocados entre agosto de 1993 y diciembre de 1996, en mm

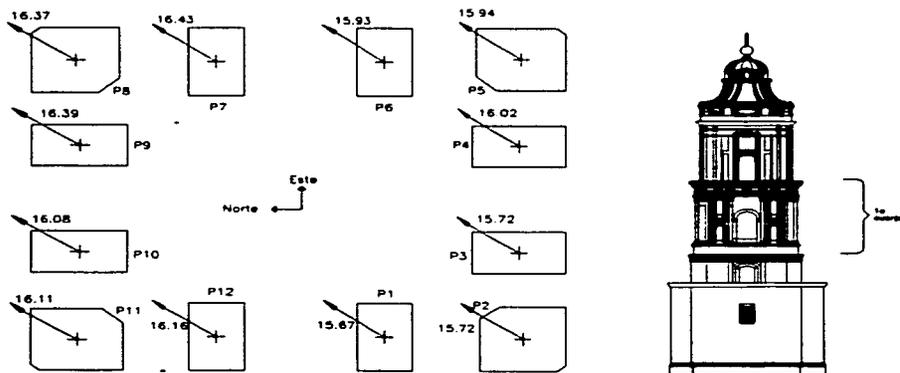
Fig 65 Desplomos del primer cuerpo de la torre producidos por los hundimientos diferenciales provocados entre agosto de 1993 y diciembre de 1996, en mm

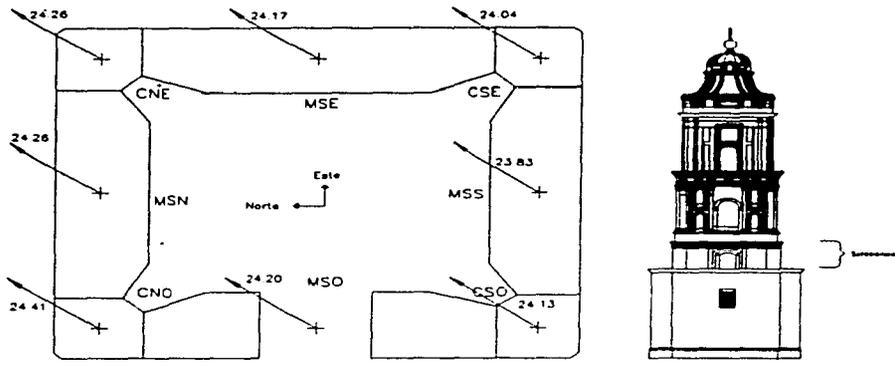
Fig 66 . *Desplomos del sotabanco de la torre producidos por los hundimientos diferenciales provocados entre agosto de 1993 y diciembre de 1996, en mm*

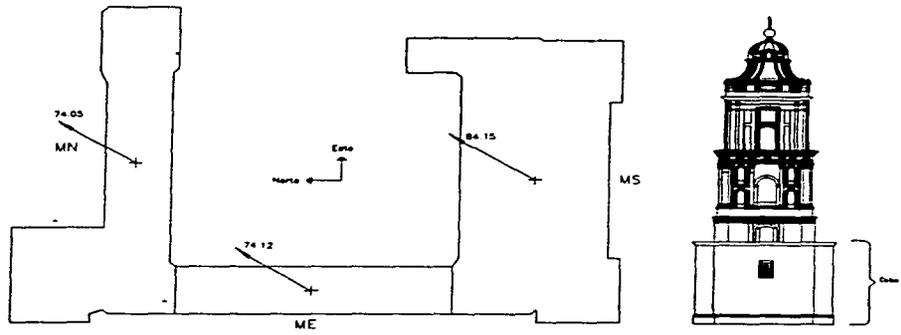
Fig 67 *Desplomos del cubo de la torre producidos por los hundimientos diferenciales provocados entre agosto de 1993 y diciembre de 1996, en mm*

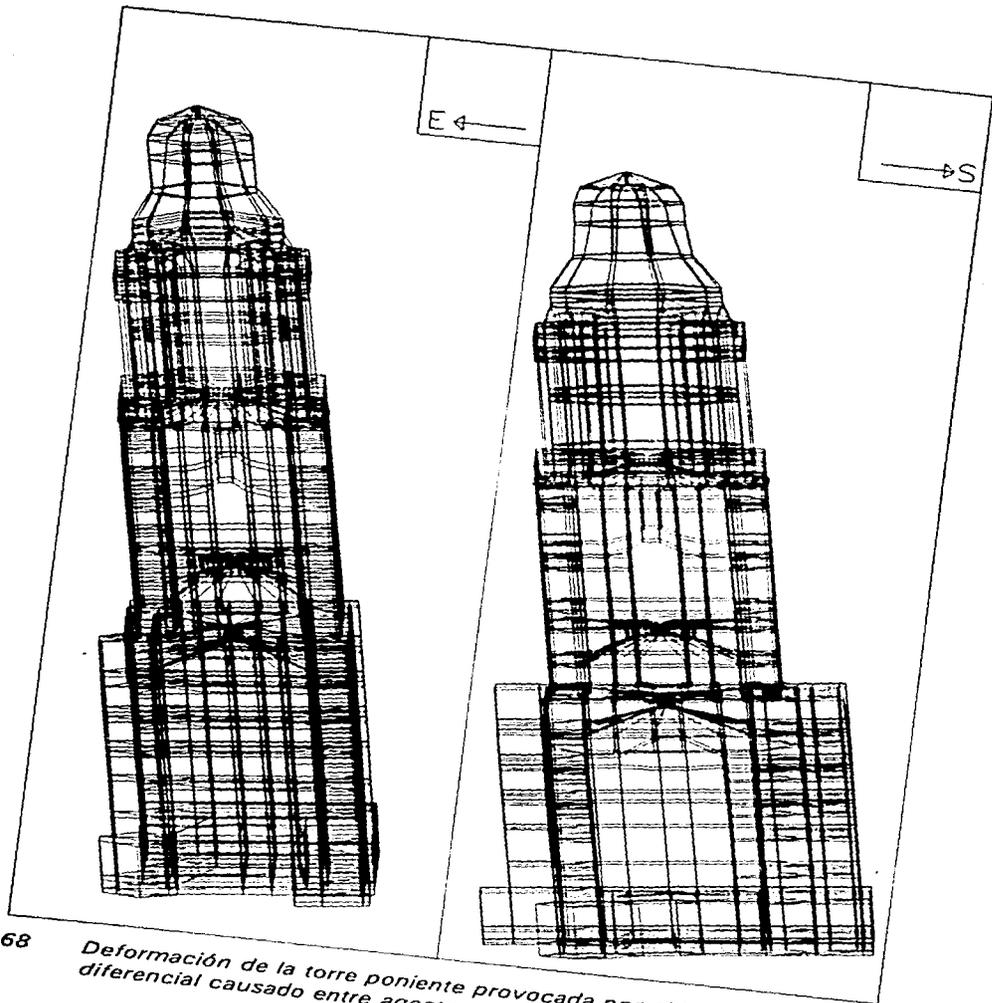
Fig 68

Deformación de la torre poniente provocada por el hundimiento diferencial causado entre agosto de 1993 y diciembre de 1996

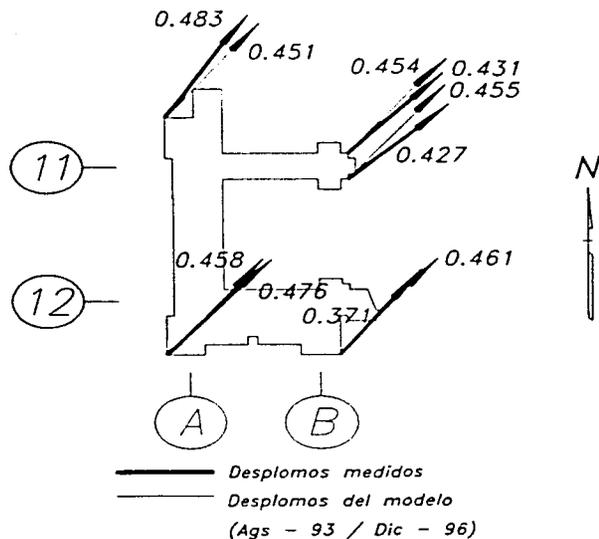
Fig 69

Comparación de los desplomos medidos y obtenidos del análisis, entre agosto de 1993 y diciembre de 1996, en por ciento

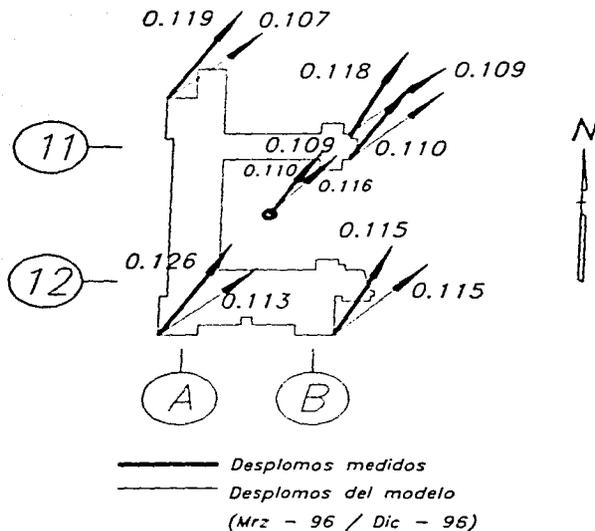
Fig 70

Comparación de los desplomos medidos y obtenidos del análisis, entre marzo de 1996 y diciembre de 1996, en por ciento

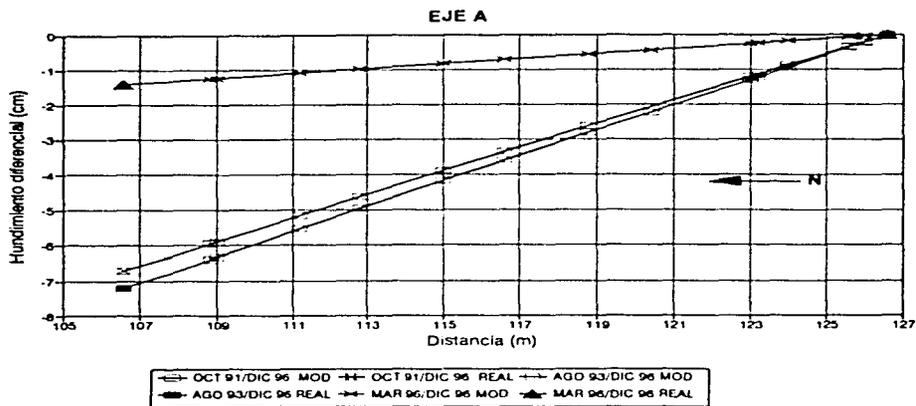
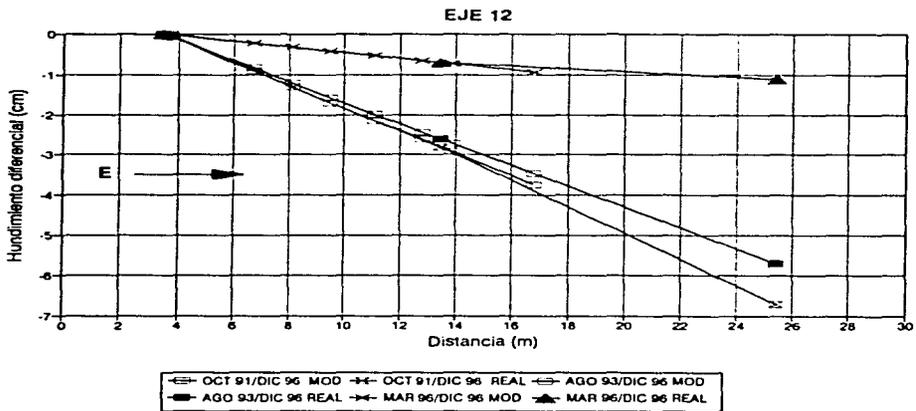
Fig 71 Comparación de los perfiles de hundimientos diferenciales en tres periodos

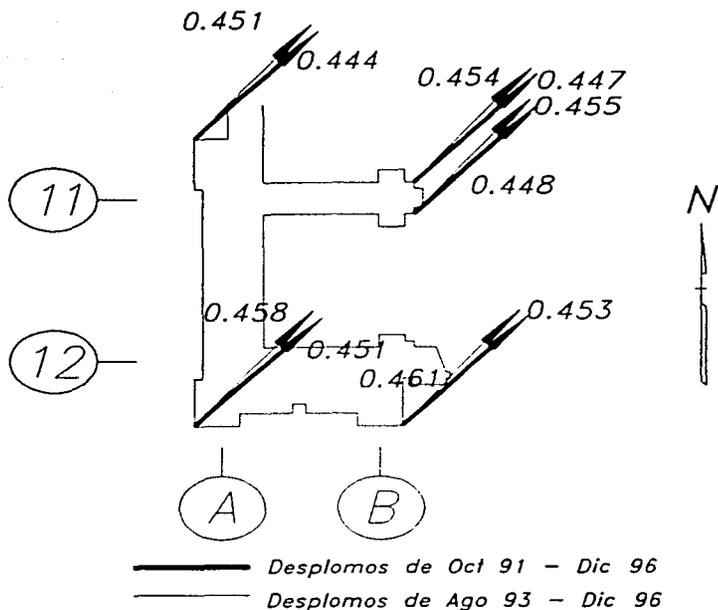
Fig 72 Comparación de los desplomos de hundimientos diferenciales, en por ciento
