UNIVERSIDAD NACIONAL AUTÓNOMA DE MÉXICO
DIVISIÓN DE ESTUDIOS DE POSGRADO DE LA FACULTAD DE INGENIERÍA

ANÁLISIS DE UNA PROPUESTA DE REFUERZO DE LAS COLUMNAS DEL
CRUCERO DE LA CATEDRAL DE LA CIUDAD DE MÉXICO

**MAESTRO EN INGENIERÍA
(ESTRUCTURAS)**

1998

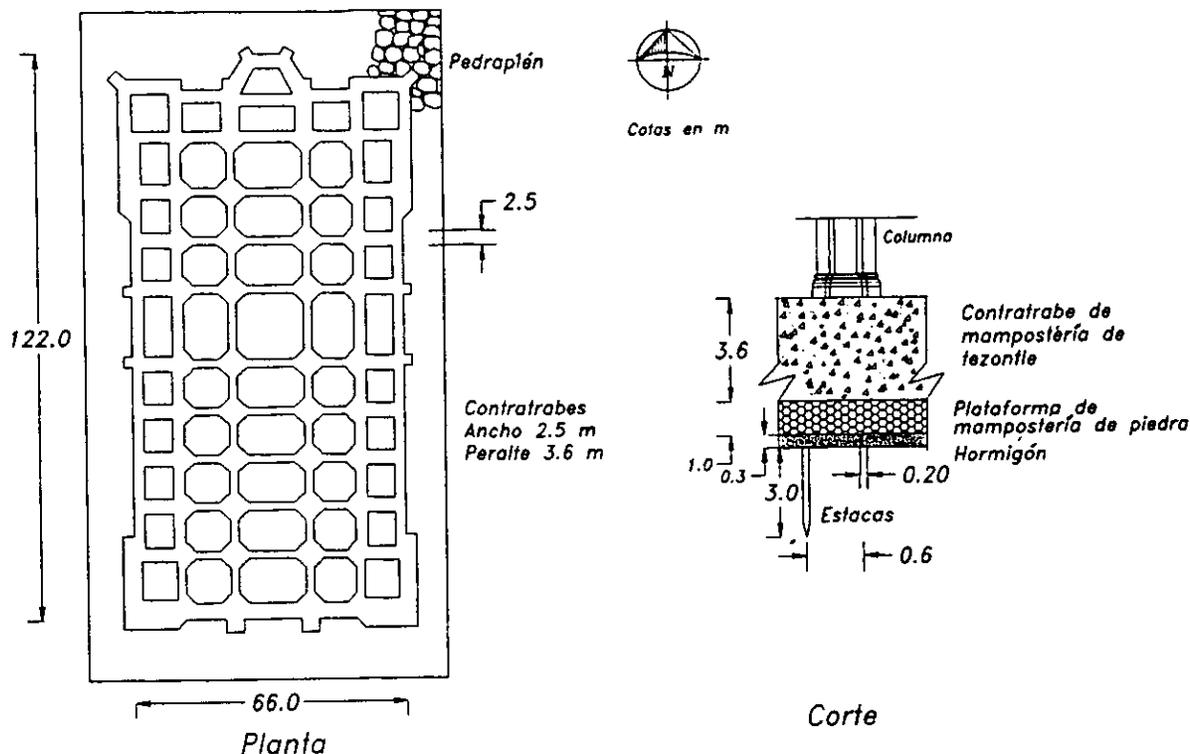
Fig 4. Esquema de la cimentación original.

La cimentación original está constituida por una retícula de pilotes o estacaones de madera de 20 a 25 cm de diámetro de 2.2 a 3.2 m de longitud, colocados aproximadamente a cada 60 cm. Sobre esta retícula se encuentra un firme de mortero a base de cal y arena de 30 cm de espesor, el cual constituyó la transición al pedraplén que se utilizó para distribuir las cargas. En el pedraplén, que está constuido con roca basáltica y algo de tezontle unida con un mortero de cal y arena y cuyo espesor varía de 0.80 a 1.05 m, se apoyan las contratraves (Tamez et al., 1992). La retícula de contratraves de mampostería, de 3.6 m de peralte y 2.5 m de ancho, recibe los muros y en sus cruceros a las columnas (fig 4).

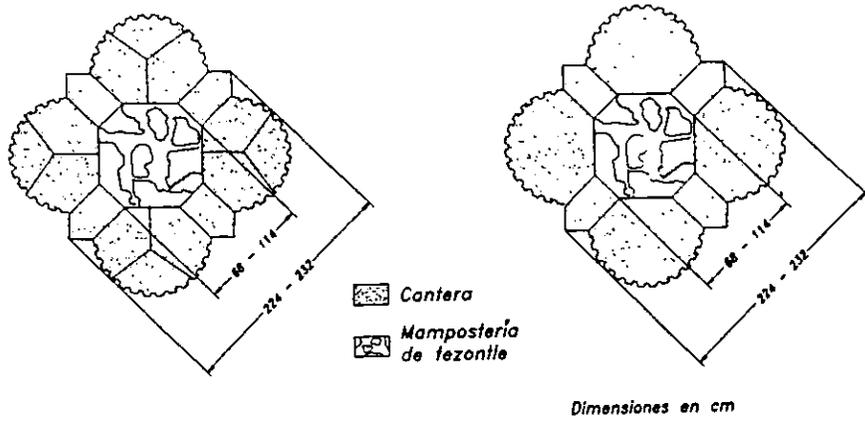
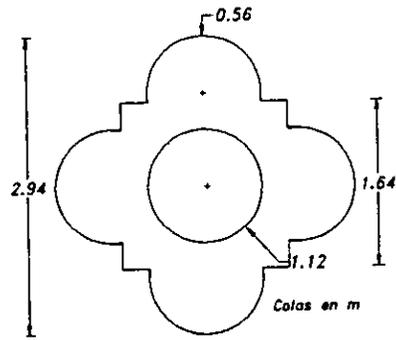
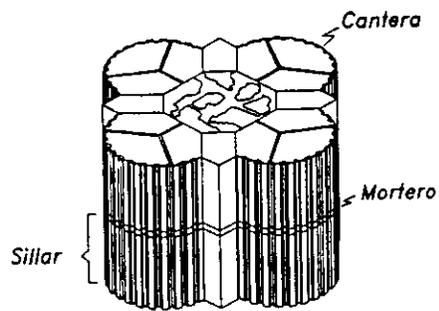
El material primario de construcción es una mampostería heterogénea constituida por tezontle y piedra basáltica, aglutinada por un mortero de cal y arena. El conjunto forma una especie de concreto ciclópeo cuya composición varía según el elemento estructural. En los muros domina el tezontle, con algunas piedras de dimensiones pequeñas. En las bóvedas el tamaño de las piedras de tezontle disminuye y desaparecen prácticamente las piedras de basalto denso.

a) Sección transversal de las columnas de la nave central

b) Sección transversal tipo

c) Detalle constructivo

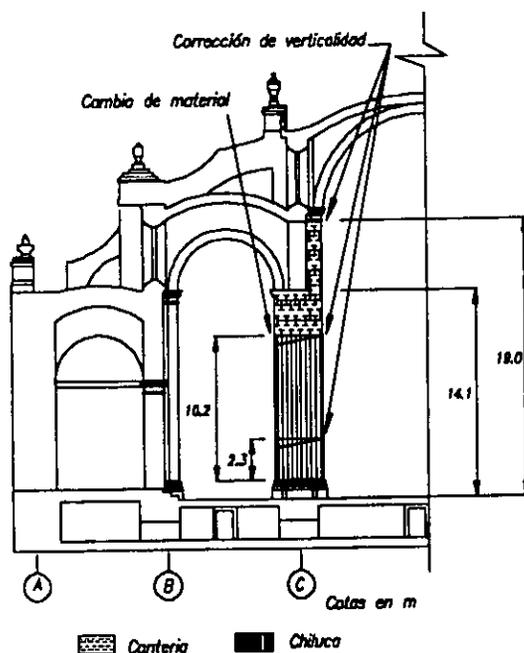
Fig 6. Etapas constructivas de una columna bajo el crucero.

La mampostería de sillares de piedra se empleó para los elementos que debían soportar esfuerzos de compresión particularmente elevados: columnas y arcos. Los sillares de las columnas tienen un arreglo que se repite en hiladas alternadas y que deja un hueco central que se rellenó con una mampostería pobre (Meli y Sánchez, 1993). La altura de cada hilada de sillares es aproximadamente de 60 cm. La calidad de la piedra empleada disminuye notablemente con la altura de las columnas (figs 5 y 6).

Los desplomos que fueron teniendo las columnas, sobre todo en la zona norte, provocaron que se realizaran correcciones en su verticalidad, cada vez que se interrumpía su construcción por un periodo prolongado. Los cambios de pendiente que presentan sus fustes indican que en una primera etapa se levantaron las columnas hasta una altura de 3.7 m, después hasta 10 m y allí se paró su construcción durante un largo tiempo hasta rematarlas en el arranque de los arcos. Hay una diferencia de pendiente hasta del 1.4 por ciento entre los diferentes tramos del fuste (Meli y Sánchez, 1993) (fig 6).

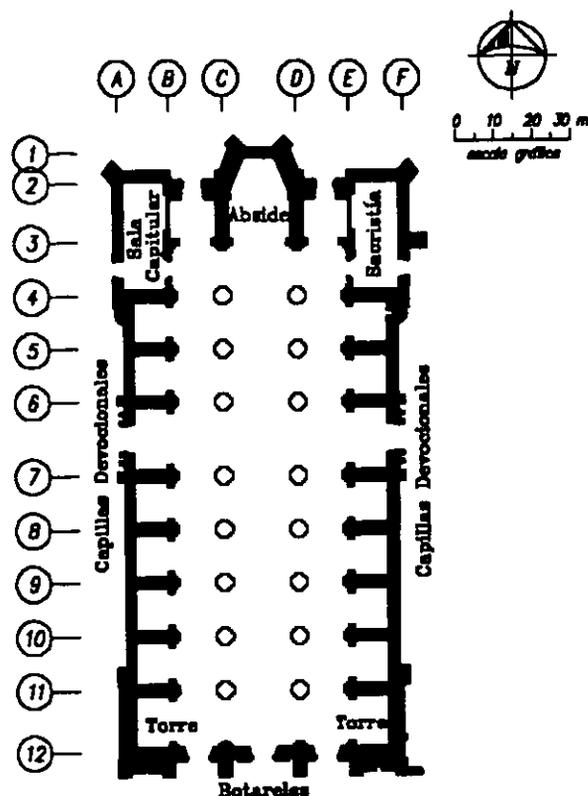
Fig 7. Cinturón de contrarresto.

Este cinturón de contrarresto tiene gran efectividad para proporcionar un confinamiento lateral a la cubierta y para resistir las fuerzas sísmicas (Meli y Sánchez, 1993) (fig 7).

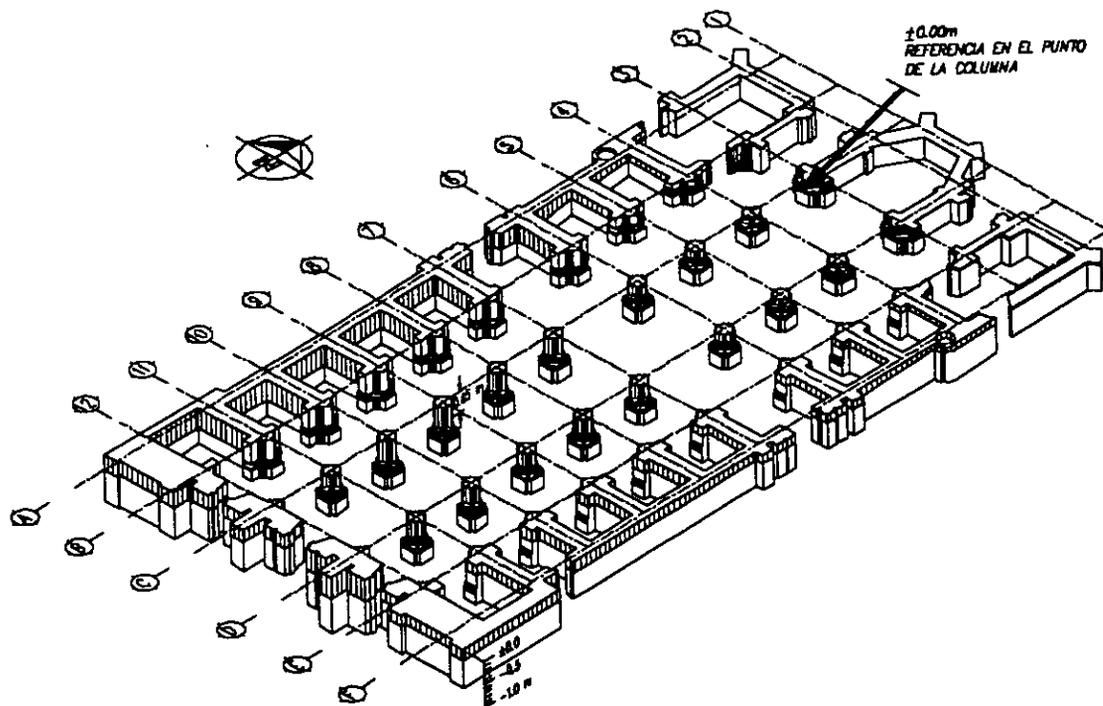
Debido a que se presentaron grandes hundimientos diferenciales desde el inicio de la construcción se realizaron correcciones y ajustes continuos de la geometría del templo. La longitud de las columnas varía según la magnitud de los hundimientos que experimentaba cada una de sus bases en la época en que se nivelaron sus extremos superiores, para proceder a la construcción de los arcos y bóvedas de la cubierta. La diferencia máxima de longitud es de 85 cm (Meli y Sánchez, 1993) (fig 8).

Fig 8. Vista de los incrementos de fustes y muros durante el proceso de construcción (1573 - 1667).

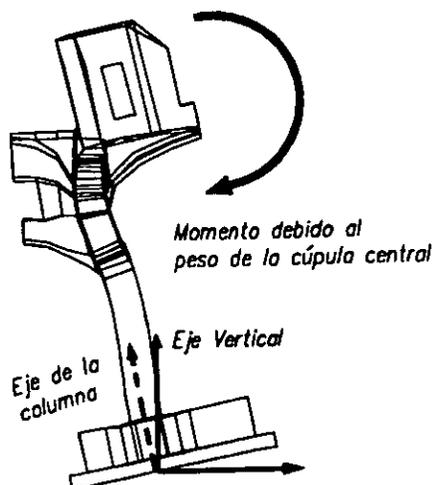
En las columnas del crucero, principalmente en la columna C-6, el extremo superior presenta agrietamientos verticales importantes en un lado de la columna, lo que indica que el material ha llegado a su resistencia (fig 9). Este agrietamiento se debe a que la parte superior de la columna ha girado hacia la nave central, a causa de la abertura que ha sufrido ésta por el hundimiento diferencial que ha presentado el templo. Como consecuencia de esta abertura, la clave de la bóveda de la nave central ha descendido. Esto ha propiciado que la pechina, junto con el segmento de la columna bajo ella giraran hacia el centro de la nave, incrementando los esfuerzos de compresión en los sillares de cantera que forman la columna (Sánchez y Meli, 1997) (fig 10).

Fig 10. Deformación en el extremo superior de una columna de crucero sobre el eje C, provocada por la acción del peso propio y la abertura de la nave central.

C-5 y C-6 (fig 9). Estas grietas tienden a indicar que las distorsiones de las columnas han provocado momentos flexionantes elevados que, sumados a los efectos de la carga vertical, han conducido al comienzo del aplastamiento de la zona de las columnas donde la resistencia es menor (fig 10).

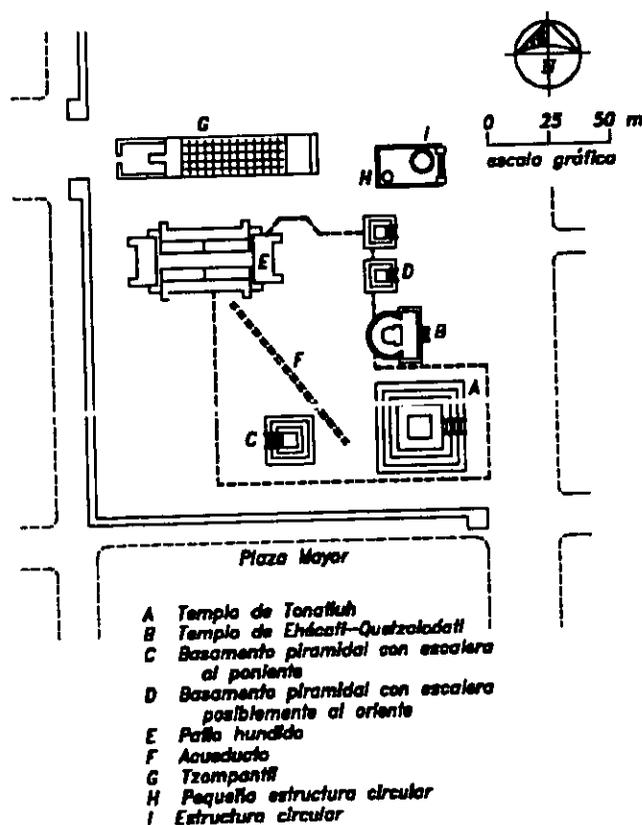
El suelo, en el que actualmente se desplanta el templo, fue preconsolidado por las construcciones aztecas; sin embargo, la ubicación y dimensiones de los monumentos prehispánicos indujeron esfuerzos de preconsolidación variables en las arcillas blandas subyacentes, causando zonas de compresibilidad desigual (fig 12).

Fig 12. Ubicación probable de basamentos y estructuras prehispánicas (Villalobos, 1991).

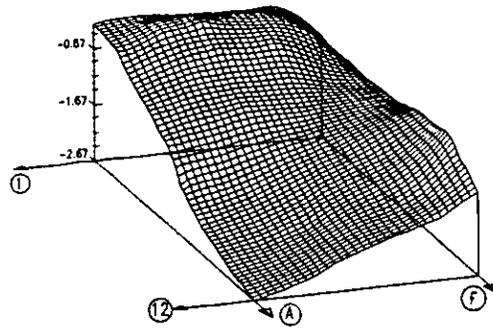
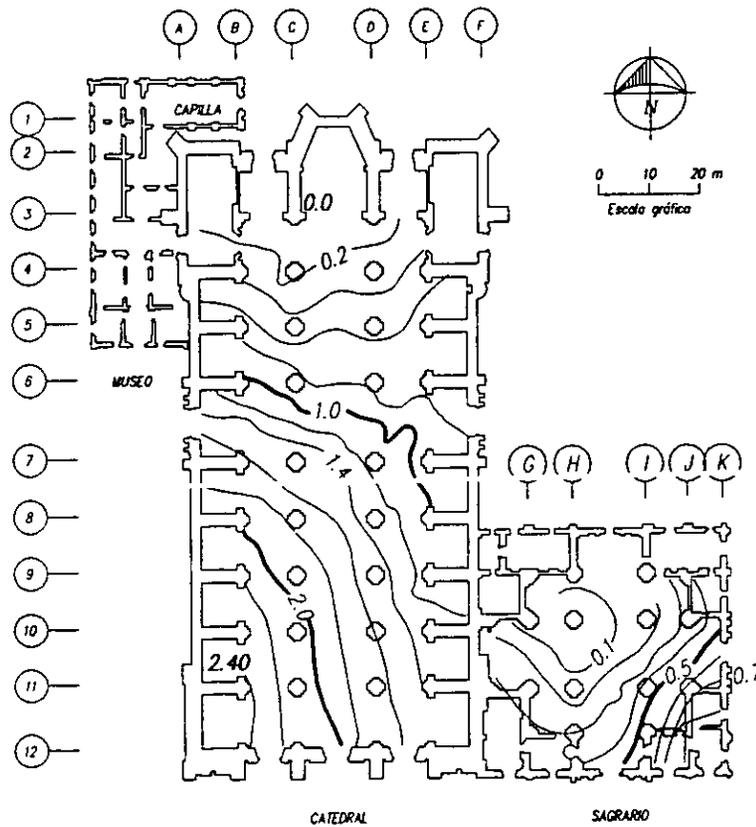
a) Configuración del hundimiento diferencial del piso

b) Curvos de nivel

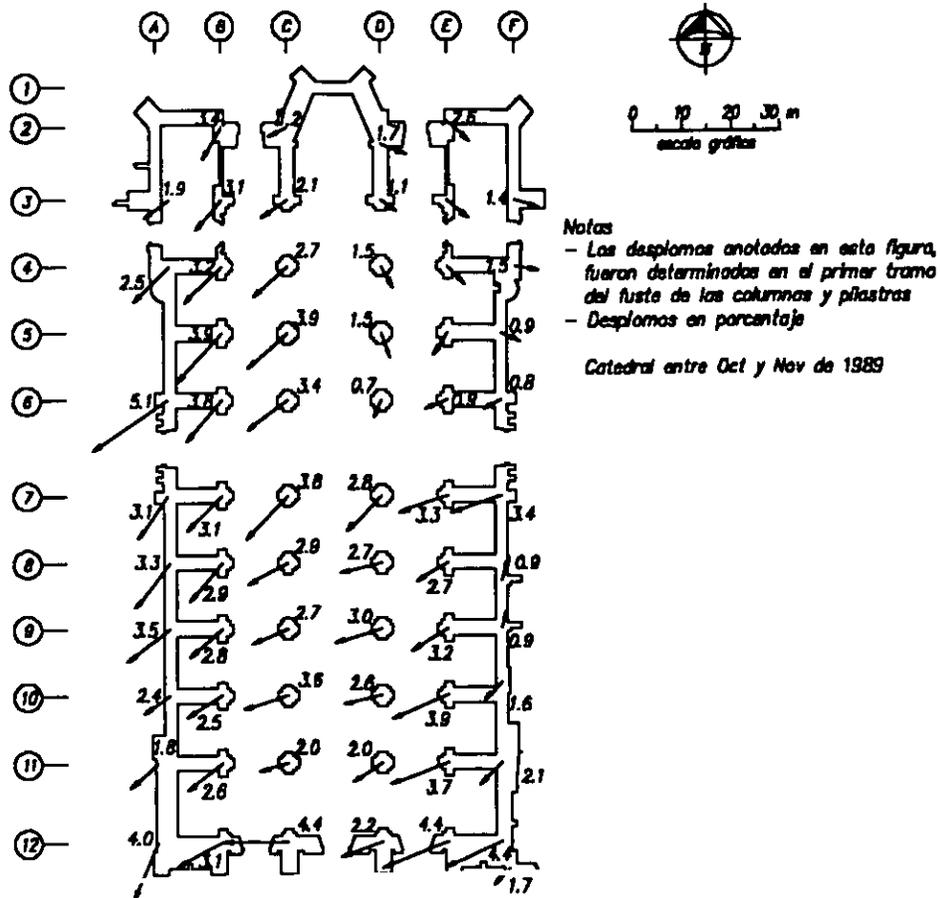
Fig 14. Esquema del desplomo de las columnas de la nave central.

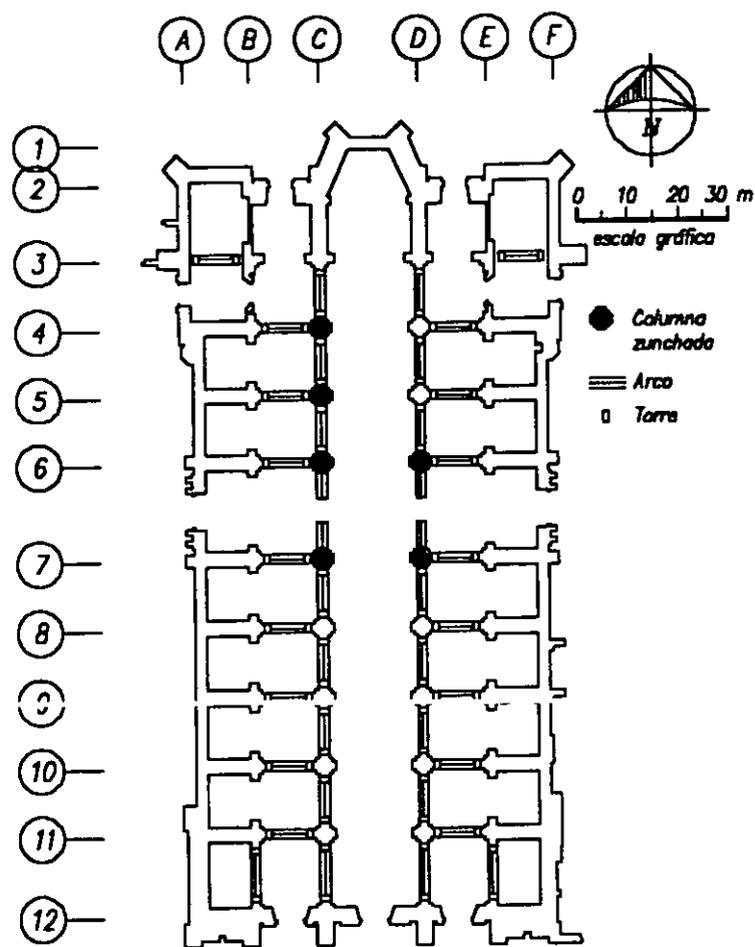
sido provisto de mecanismos que permiten ajustar su altura y las cargas que toman los distintos tubos, a medida que se produzcan los asentamientos del piso por efecto de la subexcavación. Adicionalmente, se colocaron tirantes para restringir la posible abertura de los arcos de las naves principales y procesionales y se realizaron otros refuerzos locales, como el zunchado de las seis columnas más críticas para protegerlas contra alguna posible sobrecarga durante el proceso de subexcavación.

Fig 15. Apuntalamiento de las bóvedas.

protegerlas contra alguna posible sobrecarga durante el proceso de rehabilitación (Meli y Sánchez, 1993) (fig 15).

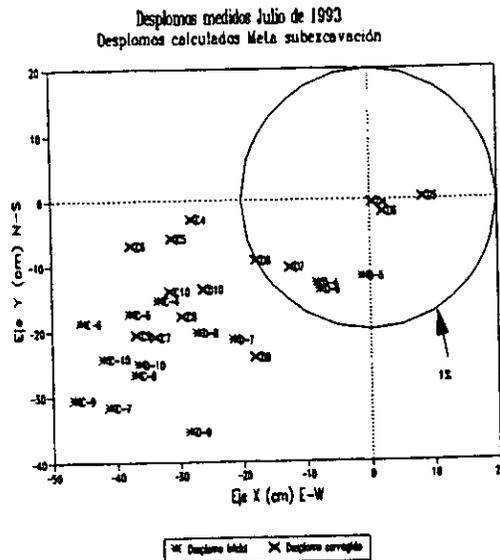
Fig 16. Desplomo calculado al finalizar la subexcavación.

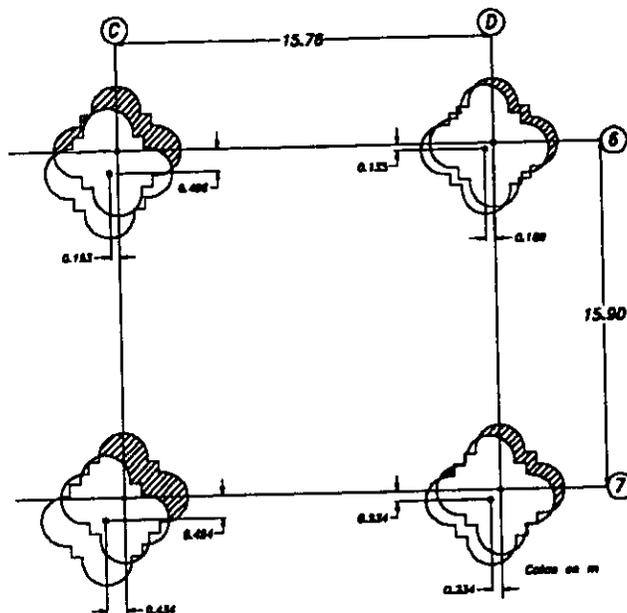
Fig 17. Desplomo de las columnas del crucero.

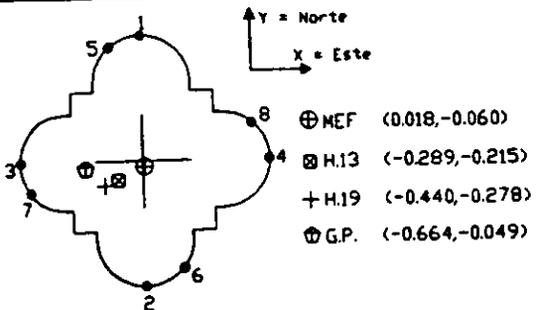
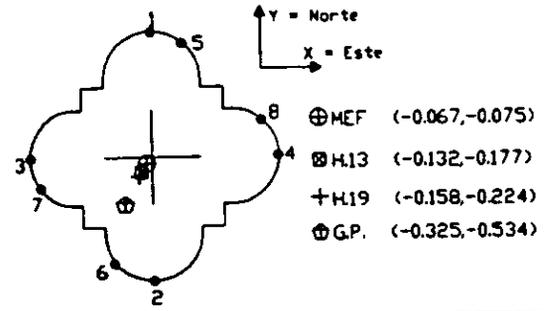
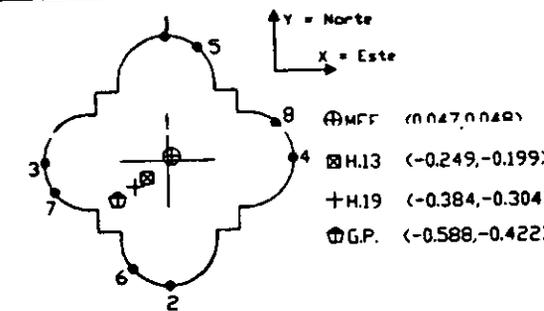
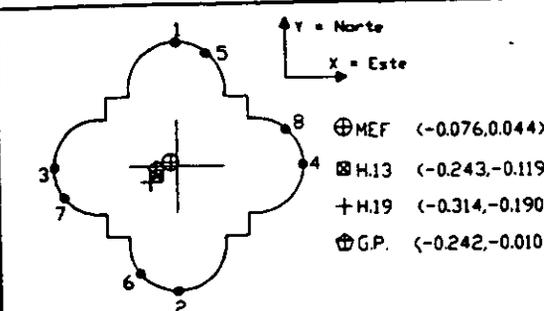
<p> \oplusMEF (0.018,-0.060) \boxtimesH.13 (-0.289,-0.215) $+$H.19 (-0.440,-0.278) \oplusG.P. (-0.664,-0.049) </p>	1	16.69	7.81	4.24	----
	2	23.58	32.50	36.08	----
	3	19.13	36.73	45.58	----
	4	21.15	3.59	-5.06	----
	5	16.82	12.79	11.52	24.00
	6	23.26	25.16	25.43	16.50
	7	20.03	37.47	45.87	60.00
	8	19.91	2.85	-5.30	6.00
	σ_{med}	20.14	20.16	20.16	26.60
	<p>D-6</p>

<p> \oplusMEF (-0.067,-0.075) \boxtimesH.13 (-0.132,-0.177) $+$H.19 (-0.158,-0.224) \oplusG.P. (-0.325,-0.534) </p>	1	15.91	10.02	7.35
2		24.47	30.37	33.04	----
3		24.04	27.77	29.25	----
4		16.34	12.62	11.14	----
5		15.41	9.20	6.44	7.50
6		25.05	31.29	34.05	43.50
7		24.78	29.70	31.73	24.00
8		15.65	10.69	8.61	15.00
σ_{med}		20.19	20.20	20.20	22.50
<p>C-7</p>

<p> \oplusMEF (0.027,0.028) \boxtimesH.13 (-0.249,-0.199) $+$H.19 (-0.384,-0.304) \oplusG.P. (-0.588,-0.422) </p>		1	22.63	8.66	2.73

<p> \oplusMEF (-0.076,0.044) \boxtimesH.13 (-0.243,-0.119) $+$H.19 (-0.314,-0.190) \oplusG.P. (-0.242,-0.010) </p>	1	22.57	13.27	9.19
2		17.50	26.83	30.90	----
3		24.32	33.91	37.93	----
4		15.71	13.27	2.16	----
5		20.74	10.27	5.71	43.50
6		18.92	29.26	33.73	36.00
7		23.32	34.02	38.54	24.00
8		17.13	6.51	1.82	0.00
σ_{med}		20.01	20.05	20.05	25.00

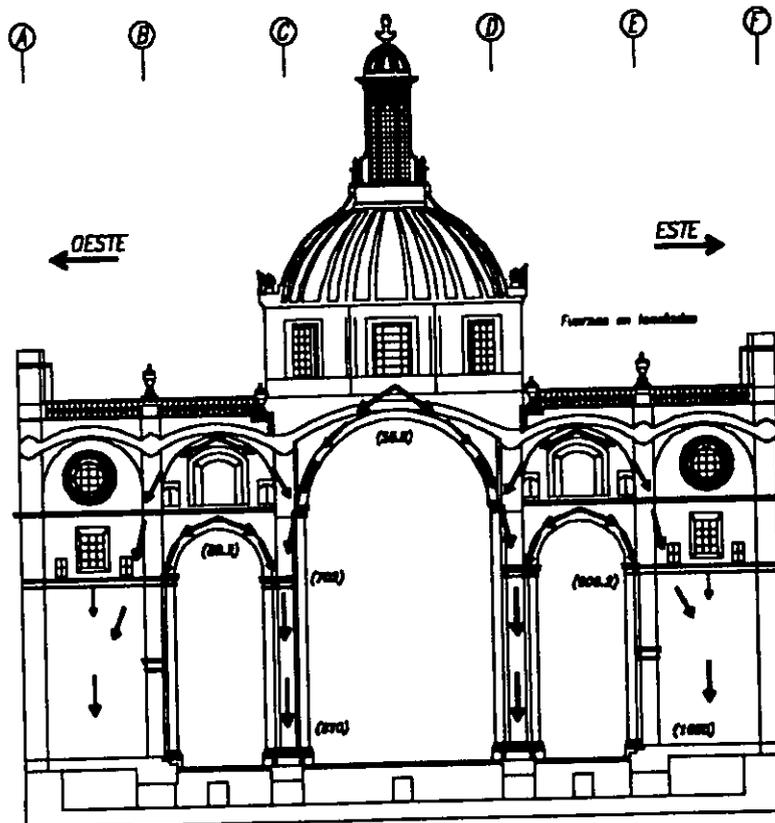
Bajo la condición de peso propio se obtienen excentricidades muy pequeñas en la carga aplicada a las columnas, aún cuando se toman en cuenta los elevados desplomos que presentan. Esta situación se atribuye al efecto de contrafuerte que imponen las zonas de capillas y de fachada (fig 7).

Fig 18. Trayectorias de cargas en un eje transversal.

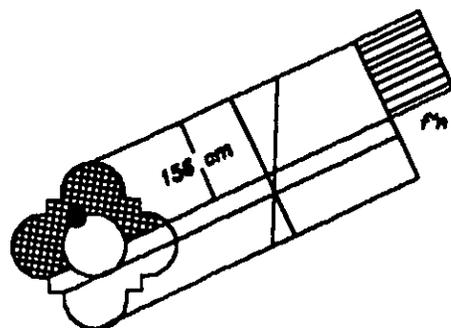
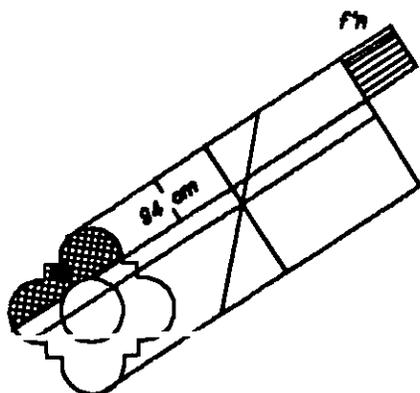
$$\begin{aligned}
 A &= 2.40 \text{ m}^2 \\
 f_m &= 54.4 \text{ kg/cm}^2 \\
 e_x &= 29 \text{ cm} \\
 e_y &= 45 \text{ cm} \\
 e_r &= 53.5 \text{ cm} \\
 \text{Carga resistente } P_u &= 1305.6 \text{ t} \\
 \text{Carga acotante } P &= 830 \text{ t} \\
 \text{Factor de seguridad} \\
 F_s &= \frac{P_u}{P} = 1.57
 \end{aligned}$$

a) Factor de seguridad para la excentricidad actual

$$\begin{aligned}
 A &= 1.52 \text{ m}^2 \\
 \text{Carga acotante } P &= 830 \text{ t} \\
 \text{Excentricidad de falla:} \\
 e_x &= 42 \text{ cm} \\
 e_y &= 65 \text{ cm} \\
 e_r &= 77.4 \text{ cm} \\
 \text{Excentricidad actual} &= 53.5 \text{ cm} \\
 F_s &= \frac{P_u}{P} = \frac{770}{535} = 1.44
 \end{aligned}$$

La revisión de la capacidad de carga en la sección crítica de la columna, abajo del arranque de arcos debido al cambio de material, para una de las columnas del crucero, se presenta con detalle en Meli y Sánchez (1993). Se utilizaron las hipótesis usuales para secciones de concreto o mampostería: ignorar la resistencia en tensión, secciones planas y esfuerzos de compresión constante en un rectángulo equivalente de plastificación. Para la excentricidad existente sobre la sección al inicio de la subexcavación, se obtiene que la carga de falla es aproximadamente 50 por ciento mayor que la que se encuentra aplicada a la sección. Este factor de seguridad es insuficiente para este tipo de material y de estructura. Además, la carga actuante produciría el colapso si la excentricidad creciera en 50 por ciento, así que el incremento de los hundimientos conduciría a la columna a una condición cada vez más peligrosa (fig 19).

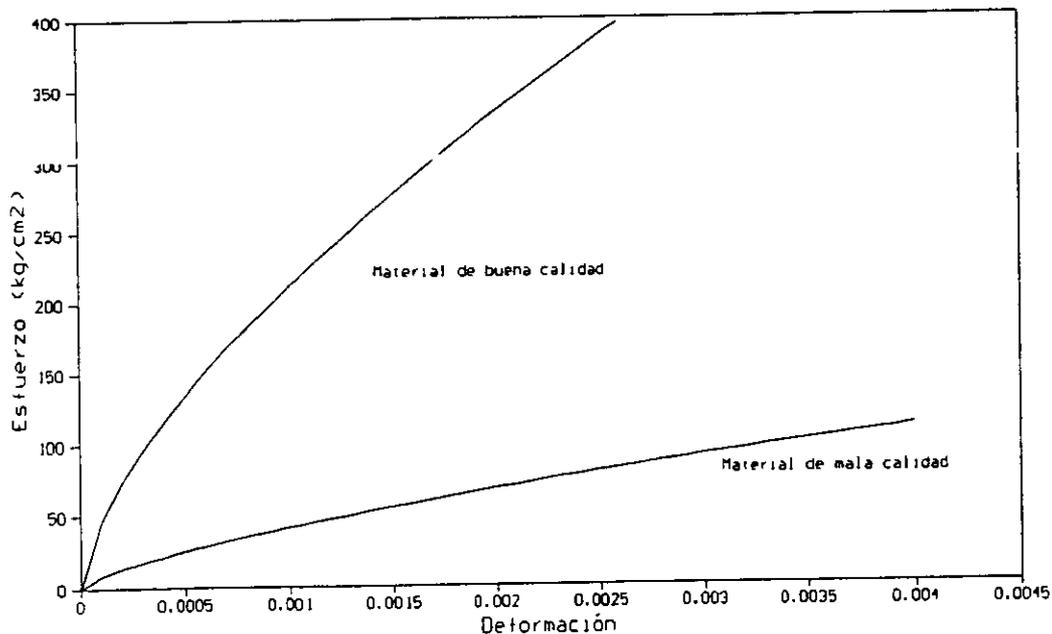
Se realizó una sola prueba para obtener la resistencia a tensión del material, el cual tuvo un valor de 37.2 kg/cm². Esta prueba se llevó a cabo en la cantera de buena calidad.

Fig 20. Curvas esfuerzo - deformación de la cantera.

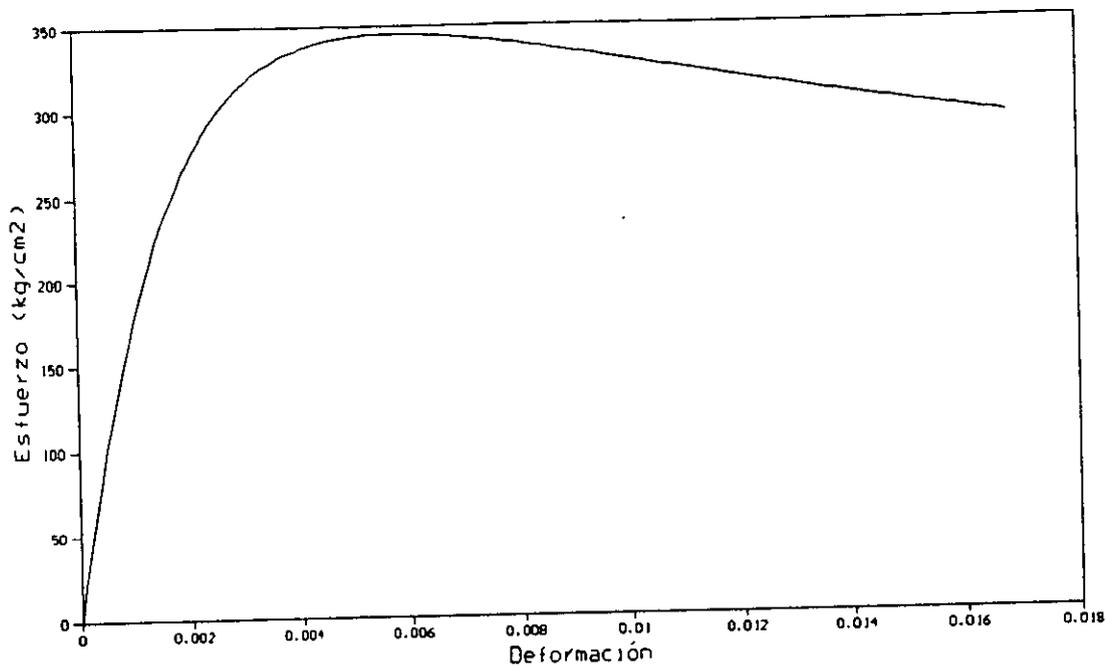
$$E_c = 14,000 \sqrt{f'_c} = 221,360 \text{ kg/cm}^2$$

Fig 21. Curva esfuerzo - deformación del concreto zunchado.

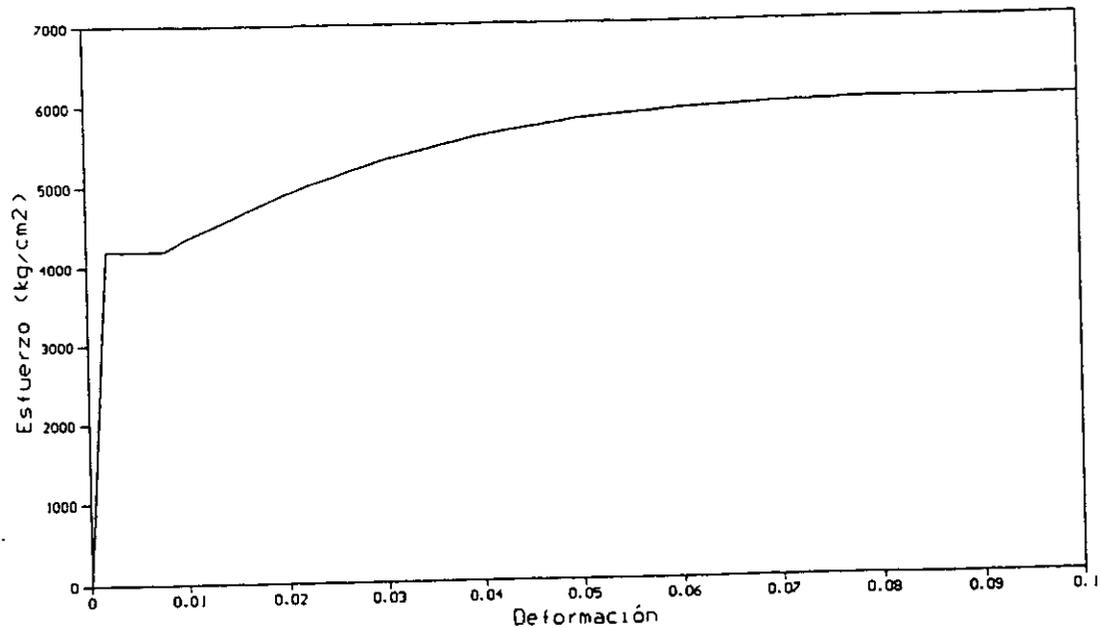
La fig 22 muestra la gráfica esfuerzo - deformación empleada para el acero de refuerzo, la cual considera el incremento de resistencia debido al endurecimiento por deformación. El diagrama esfuerzo - deformación del acero es el mismo para tensión como para compresión (tabla 2).

Fig 22. Curva esfuerzo - deformación del acero de refuerzo.

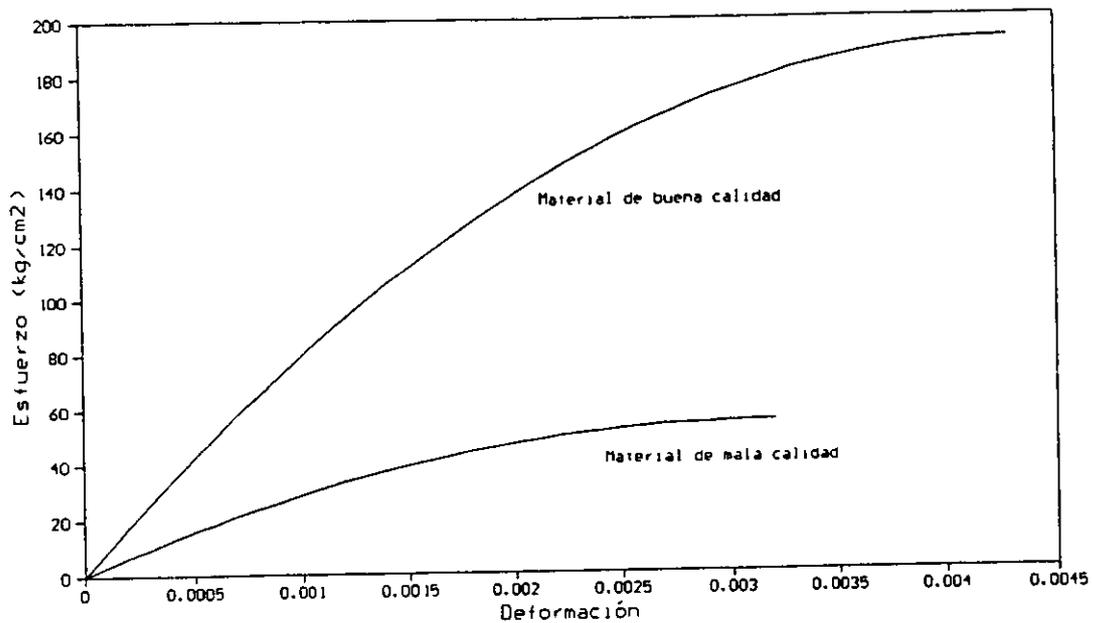
Mampostería de mala calidad: $f_m = 33,937.5\varepsilon - 5'302,734\varepsilon^2$

Fig 23. Curvas esfuerzo - deformación de la mampostería.

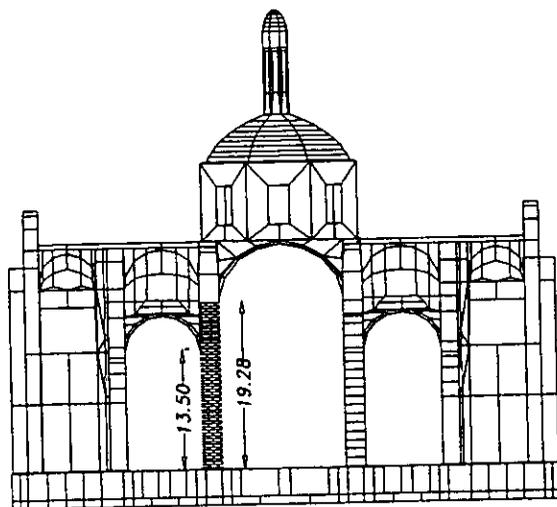
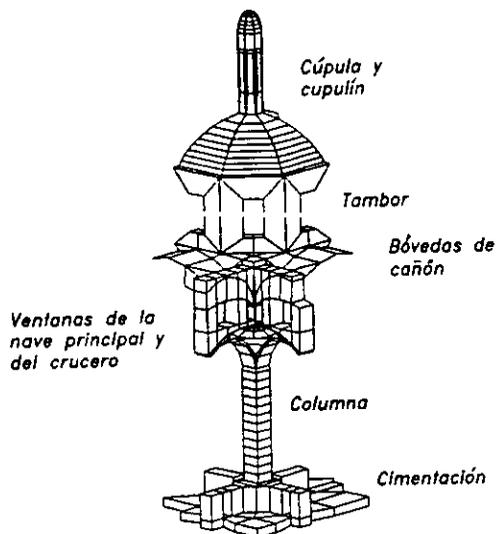
que presenta la menor área y momento de inercia, entre las distintas secciones que se midieron (fig 5.b).

a) Eje transversal

b) Detalle

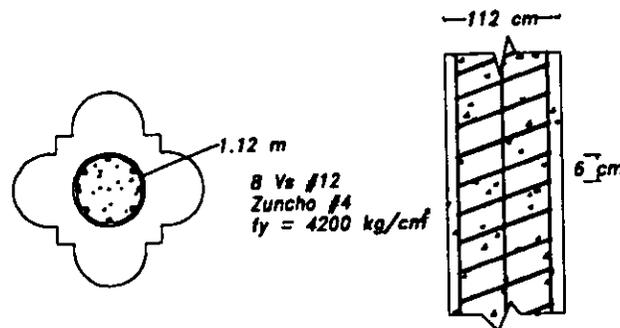
Esto muestra que el núcleo de concreto es capaz de resistir la carga axial, cortante y momento flexionante que actúan sobre la columna actualmente.

Fig 25. Esquema del núcleo de concreto.

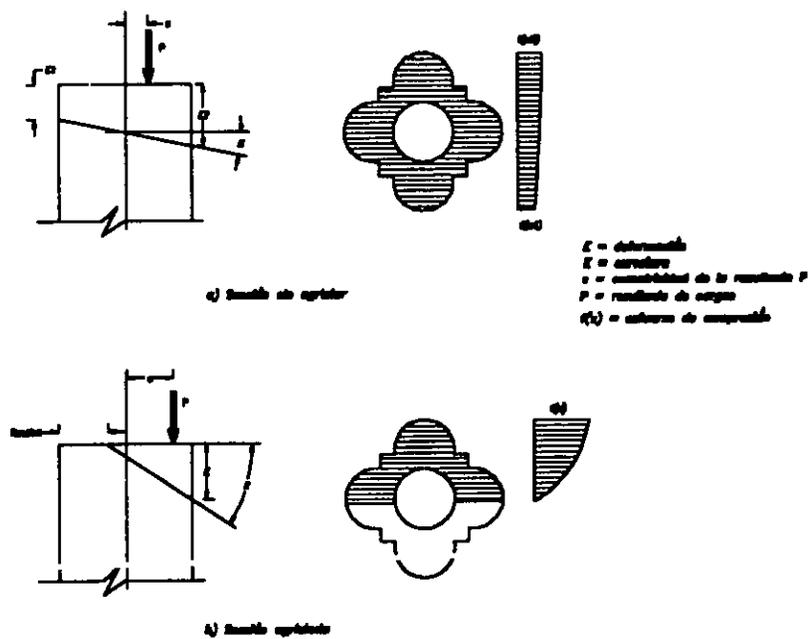
donde: P = fuerza resultante de compresión
 $f(x)$ = esfuerzo en el punto x , en la zona de compresión
 A_c = área de la zona de compresión

Fig 26. Curvatura y esfuerzos en secciones transversales de mampostería.

Esta ecuación se utiliza cuando se conocen las relaciones momento - curvatura y la distribución del momento flexionante. La curvatura es constante para cada sección y varía con la altura del elemento; la cual puede ser positiva o negativa, dependiendo del signo del momento flexionante, actuando sobre el elemento (Ganduscio y Romano, 1997) (figs 26 y 34).

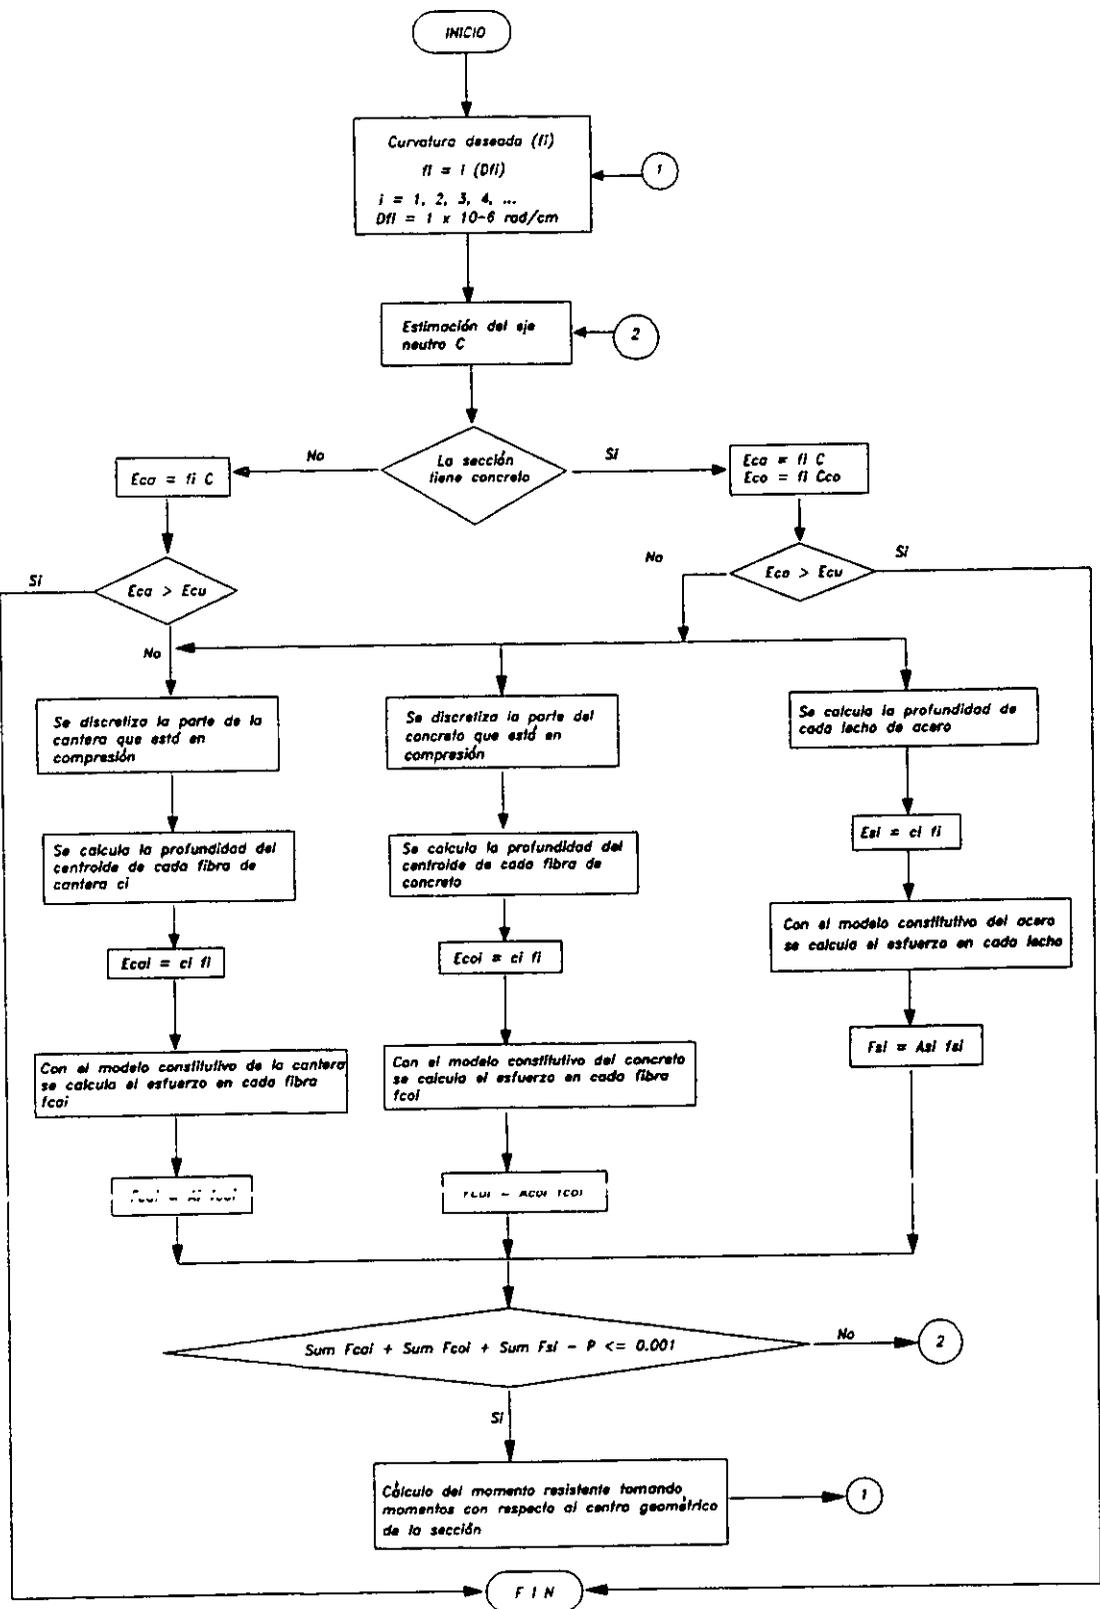
Fig 27. Diagrama de flujo del cálculo de diagramas momento - curvatura.

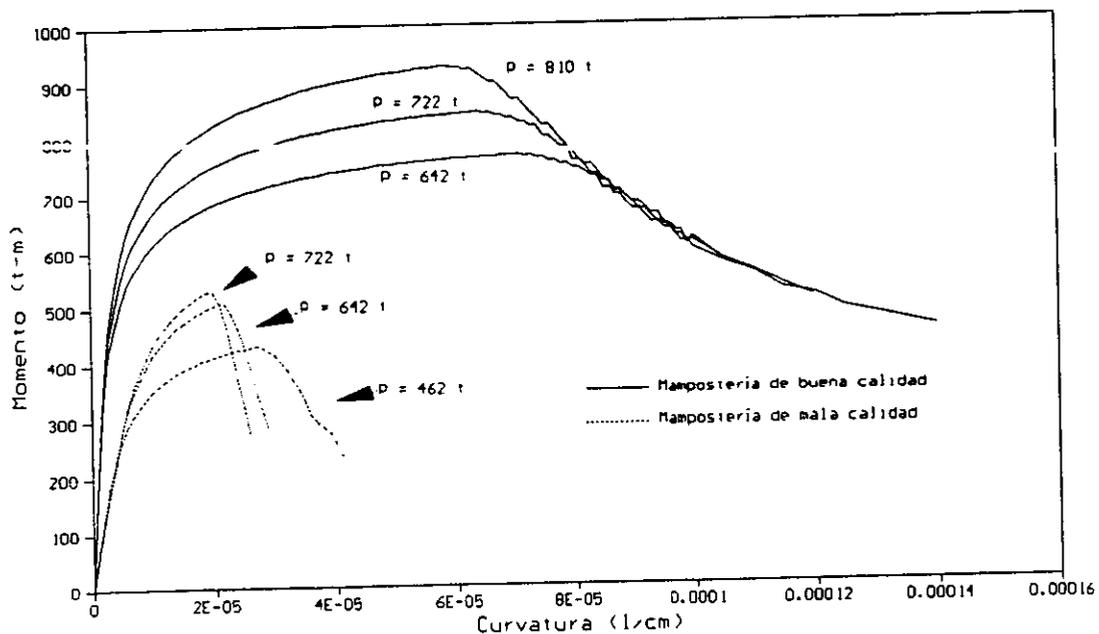
En la fig 28 se presentan los diagramas momento - curvatura para los dos tipos de mampostería con distinta carga axial. Se aprecia que el comportamiento lineal de este material finaliza al alcanzar un momento de 200 t-m para la mampostería de mala calidad y de 300 t-m para la de buena calidad. También se nota la diferencia de rigidez entre las dos calidades de mampostería, así como entre la curvatura última. Se observa que conforme aumenta la carga axial, aumenta el momento máximo resistente, pero disminuye la curvatura última de la sección.

Fig 28. Curvas típicas momento - curvatura de mampostería de cantera.

La sección inferior de la columna es más rígida y resistente que la sección superior del elemento debido a la carga axial actuante en cada sección (figs 28 y 24.c). Por esta razón, la falla de la columna se presenta en la parte superior del elemento y la sección inferior no alcanza su momento máximo resistente. La columna original falla al alcanzar un momento, en la parte superior, de 430 t-m; mientras que en la columna con cantera de buena calidad este momento se incrementa a 578 t-m. Debido a la distribución de estas fuerzas internas, el momento que se presenta en la base de la columna original es de 686 t-m, alcanzando una

curvatura de 9×10^{-6} 1/cm; en la columna de mampostería de buena calidad, el momento máximo que resiste la base es de 580 t-m y una curvatura de 4.6×10^{-8} 1/cm (fig 28).

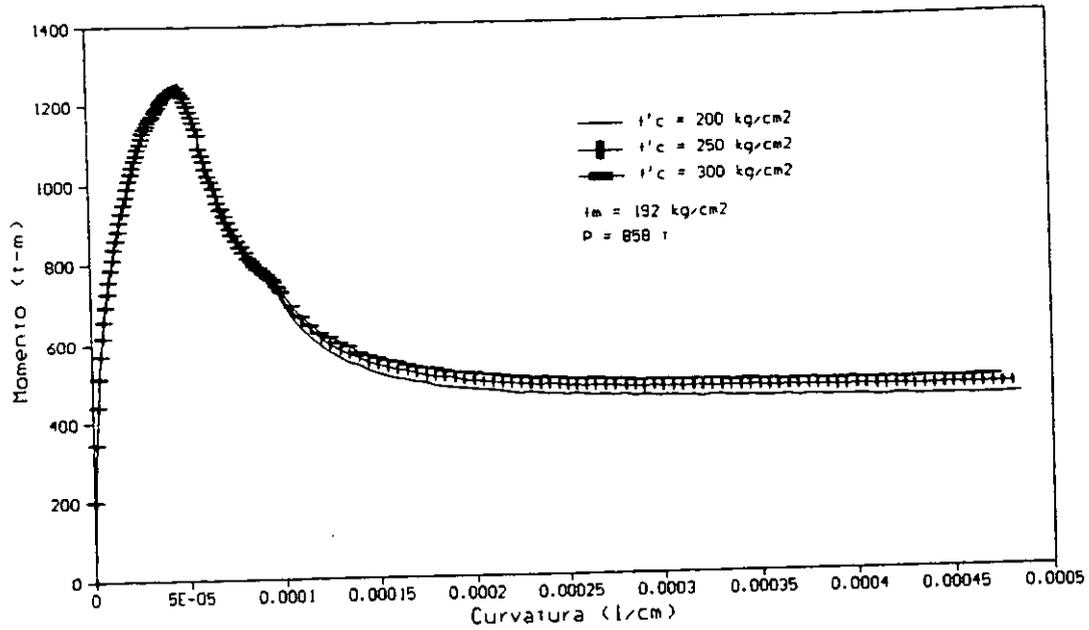
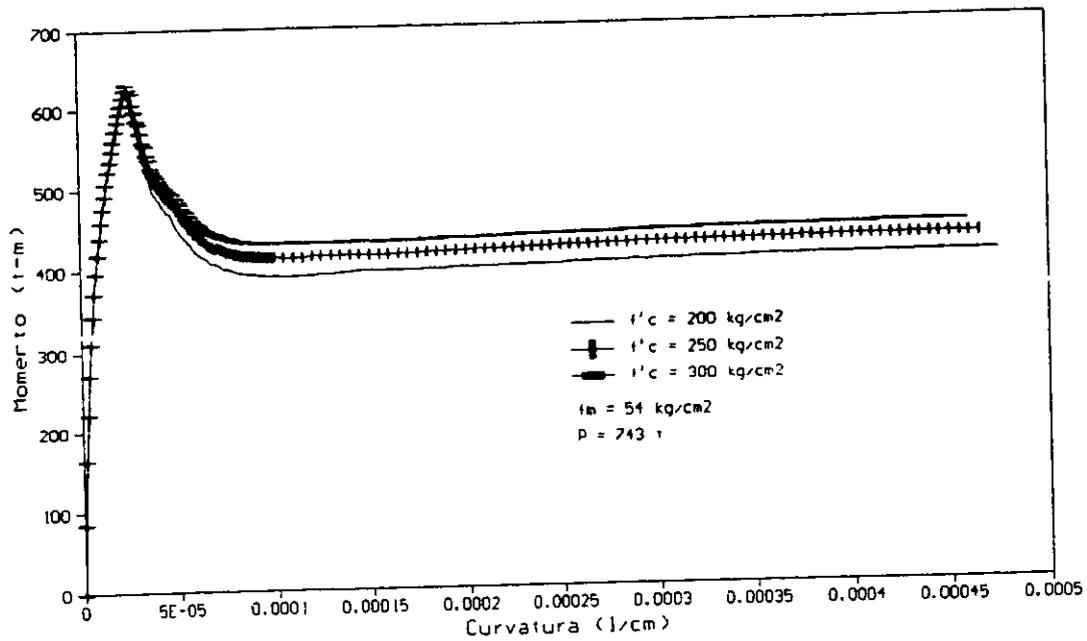
Una vez que la sección alcanza el momento máximo, la mampostería falla por aplastamiento y la sección comienza a perder capacidad de resistir momento. La mampostería simple presenta una falla frágil; mientras que, la sección de mampostería con concreto disminuye su capacidad a flexión, hasta que se pierde completamente la mampostería y comienza a trabajar únicamente el núcleo de concreto, el cual puede girar hasta cinco y diez veces más que la mampostería de buena y de mala calidad, respectivamente.

a) Mampostería de buena calidad.

b) Mampostería de mala calidad.

Fig 29. Diagramas momento - curvatura para diferentes valores de $f'c$.

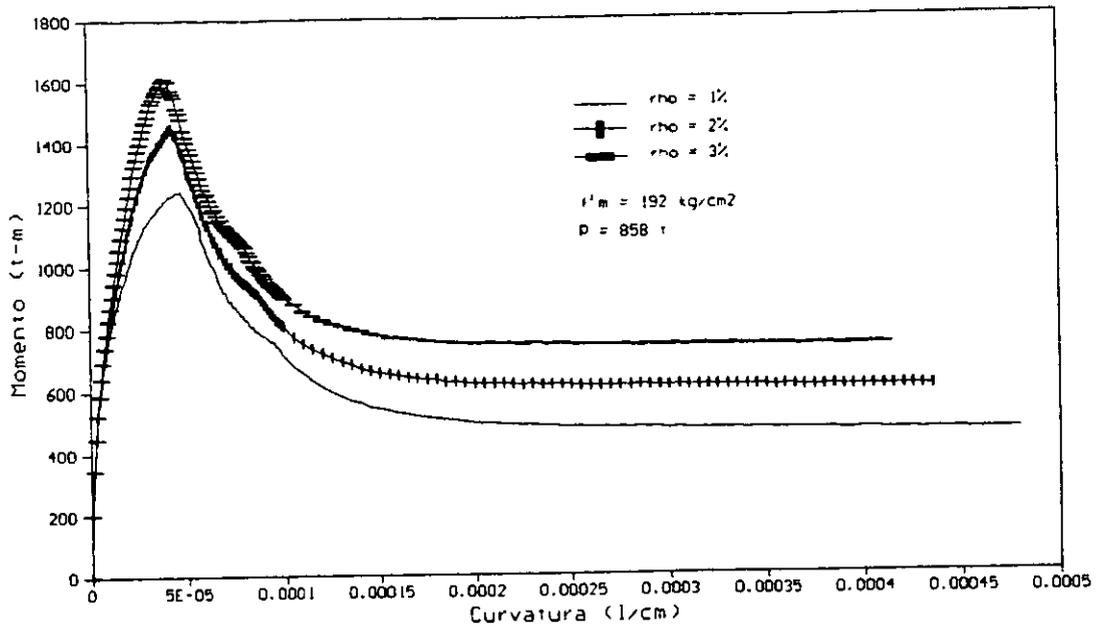
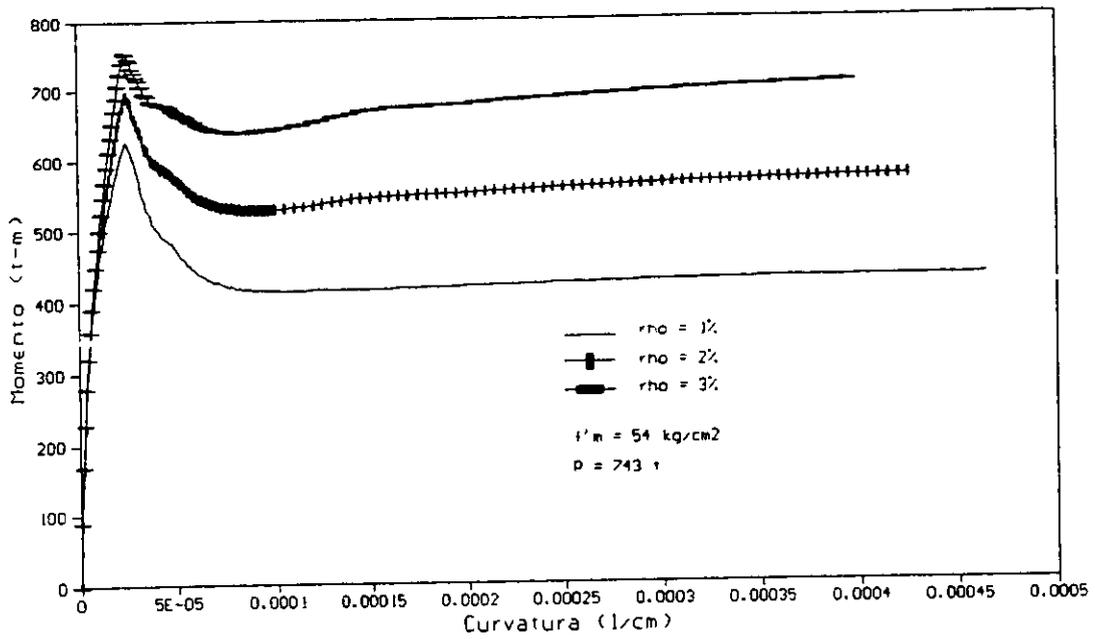
a) Mampostería de buena calidad.

b) Mampostería de mala calidad.

Fig 30. Diagramas momento - curvatura para diferentes cuantías de acero.

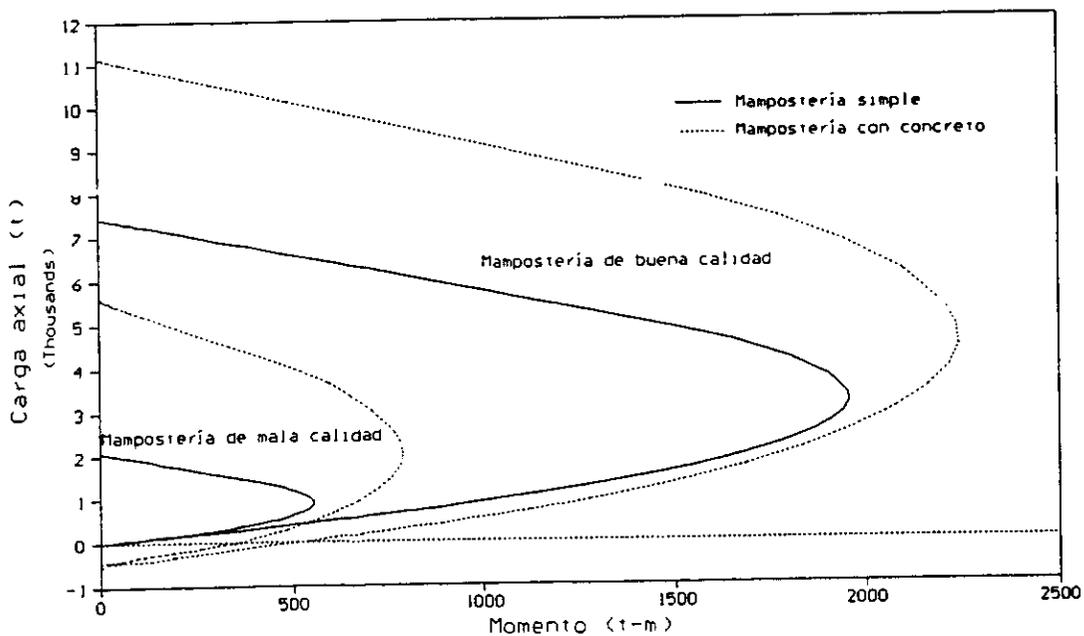
El factor de seguridad para un incremento en la carga axial, manteniendo constante la excentricidad de las cargas, es de 7.9 y 2.0 para la mampostería simple de buena y de mala calidad, respectivamente. En caso de que las secciones presentaran el núcleo de concreto, este factor de seguridad se incrementaría a 11.6 y 6.1 para mampostería de buena y mala calidad, respectivamente. Estos factores de seguridad son grandes; sin embargo, cabe recordar que un aumento importante en la carga axial disminuye la capacidad de deformación de la sección.

Fig 32. Diagramas carga axial - momento para diferentes mamposterías.

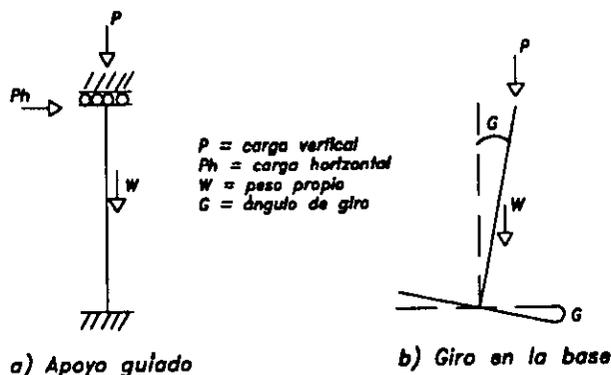
en su base. Sin embargo, debido a las condiciones de frontera de la parte superior de la misma, esta idealización no es válida; ya que, en la parte superior de la columna se encuentran los arranques de arcos, las pechinas y ventanas, lo que le dan cierta restricción al movimiento de ese extremo (fig 24). Por esto, se decidió considerar un apoyo en el extremo superior, que restringe el desplazamiento vertical y el giro, pero permite el desplazamiento horizontal del elemento (fig 33.a).

Fig 33. Modelos analizados.
