UNIVERSIDAD NACIONAL AUTÓNOMA DE MÉXICO
DIVISIÓN DE ESTUDIOS DE POSGRADO DE LA FACULTAD DE INGENIERÍA

ANÁLISIS DE UNA PROPUESTA DE REFUERZO DE LAS COLUMNAS DEL
CRUCERO DE LA CATEDRAL DE LA CIUDAD DE MÉXICO

**MAESTRO EN INGENIERÍA
(ESTRUCTURAS)**

1998

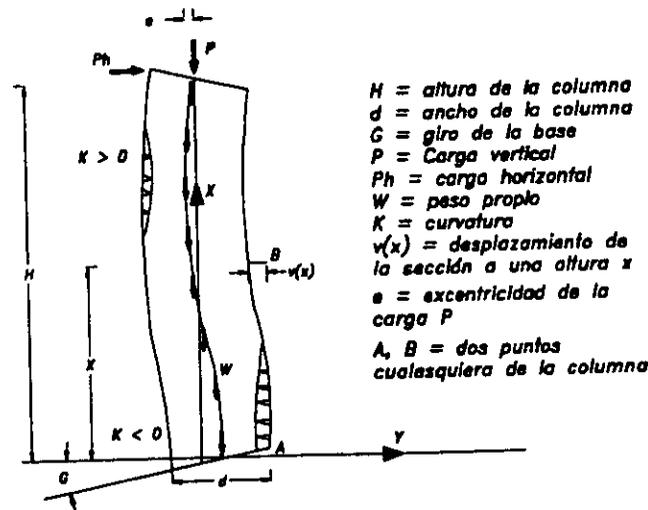
Esta ecuación se utiliza cuando se conocen las relaciones momento - curvatura y la distribución del momento flexionante. La curvatura es constante para cada sección y varía con la altura del elemento; la cual puede ser positiva o negativa, dependiendo del signo del momento flexionante, actuando sobre el elemento (Ganduscio y Romano, 1997) (figs 26 y 34).

Fig 34. Deformación de un elemento de mampostería bajo la acción de carga vertical y lateral, peso propio y giro en la base.

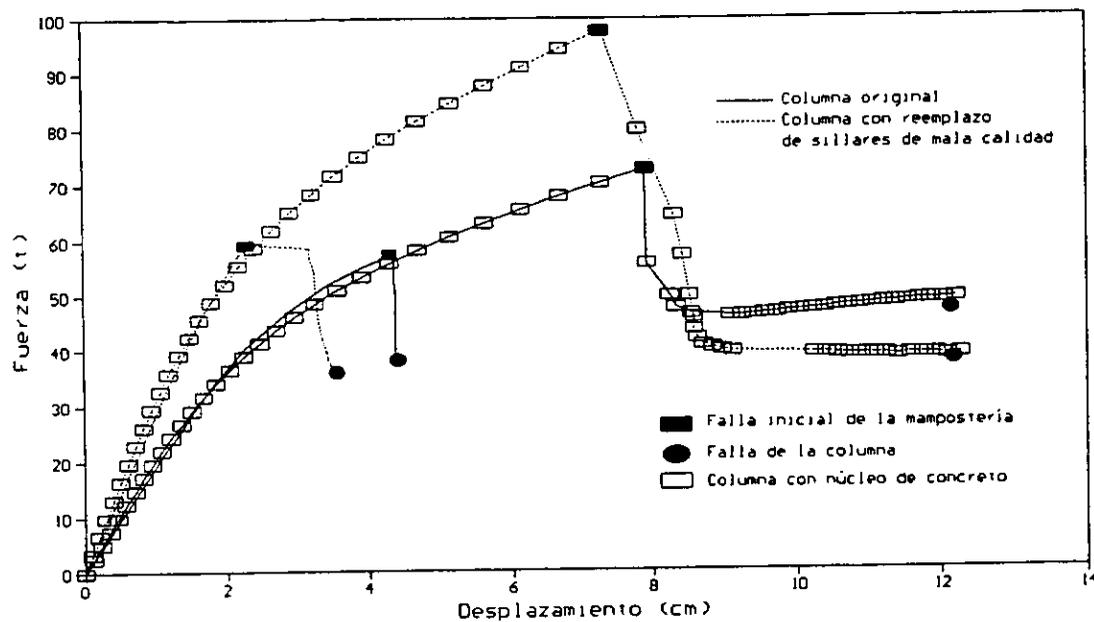
Fig 35. Curvas fuerza horizontal - desplazamiento máximo.

Este mismo efecto se presenta en las columnas de mampostería con núcleo de concreto. Sin embargo, el desplazamiento máximo del elemento se incrementa considerablemente; dicho desplazamiento es tres veces superior al que alcanza la columna de mampostería simple. El desplazamiento máximo que desarrolla la columna antes de fallar la mampostería se incrementa en dos veces, cuando se considera el núcleo de concreto (fig 35).

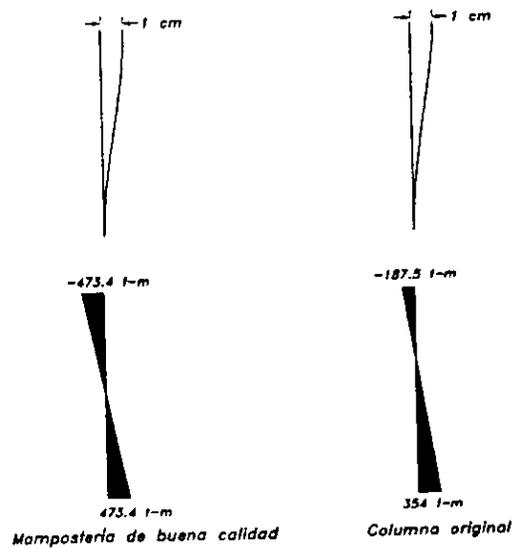
Se realizó un análisis P- Δ para tomar en cuenta los momentos de segundo orden. Sin embargo, el comportamiento que presenta este modelo, al tomar en cuenta este efecto, no cambia en forma significativa que cuando no se consideran, debido a los pequeños desplazamientos que desarrolla la columna.

Fig 36. Distribución de momentos.

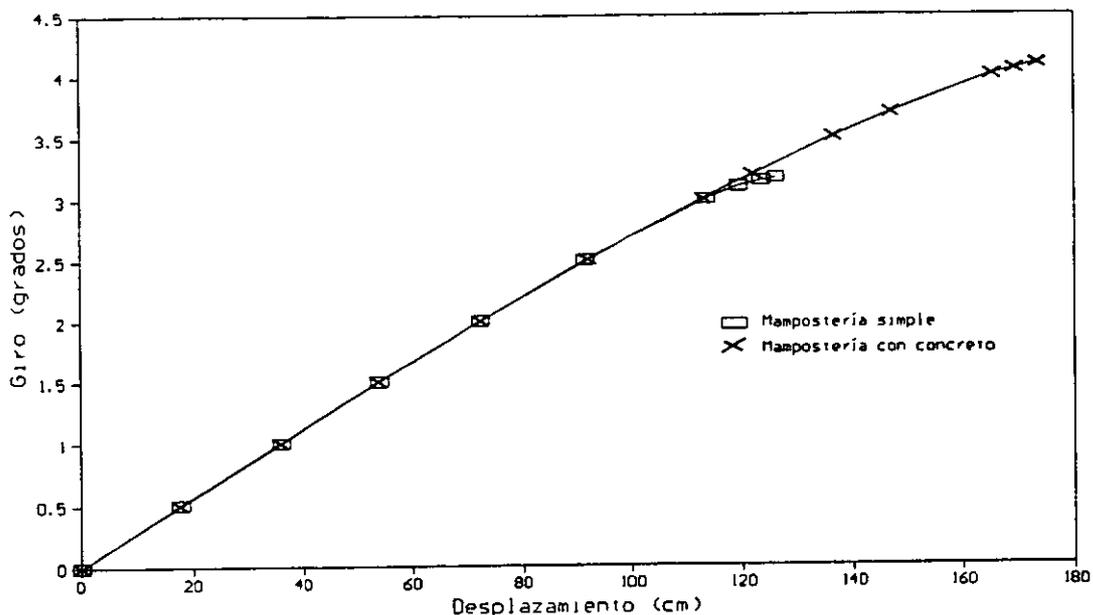
En la fig 37 se presenta la gráfica giro de la base - desplazamiento. Se observa que la columna original alcanzaría un desplazamiento de 1.25 m, que corresponde a un giro de 3.17° . Tomando en cuenta el núcleo de concreto, la columna alcanzaría un desplazamiento de 1.75 m, con un giro de la base de 4.1° ; es decir, 1.4 veces el desplazamiento de la columna original. El reemplazo de los sillares de mala calidad no representa alguna diferencia significativa en el comportamiento de las columnas.

Fig 37. Curvas giro en la base - desplazamiento máximo.

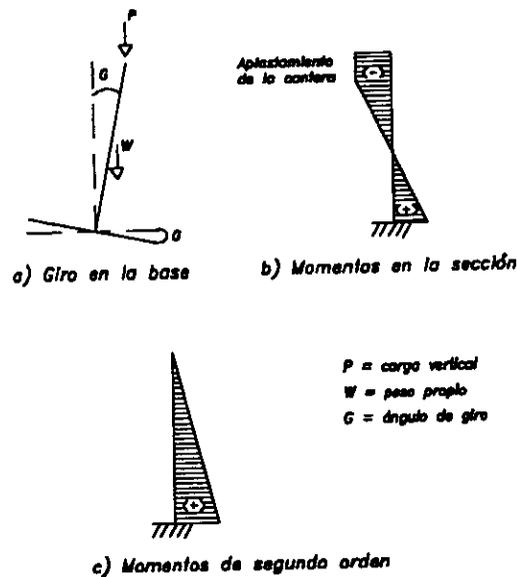
1. Presenta los mayores daños en la parte superior (Meli y Sánchez, 1993) (fig 9).
2. El desplomo que presentaba al inicio de la subexcavación era del 2.8 por ciento (CCM, 1993).
3. Se realizaron mediciones de esfuerzos en la base, mediante la técnica de gatos planos (tabla 1).
4. El comportamiento de la columna se puede representar, en forma aproximada, de manera uniaxial; tanto el desplomo, como la excentricidad de las reacciones (tabla 1).

Fig 38. Esquema del modelo de la columna C-6.

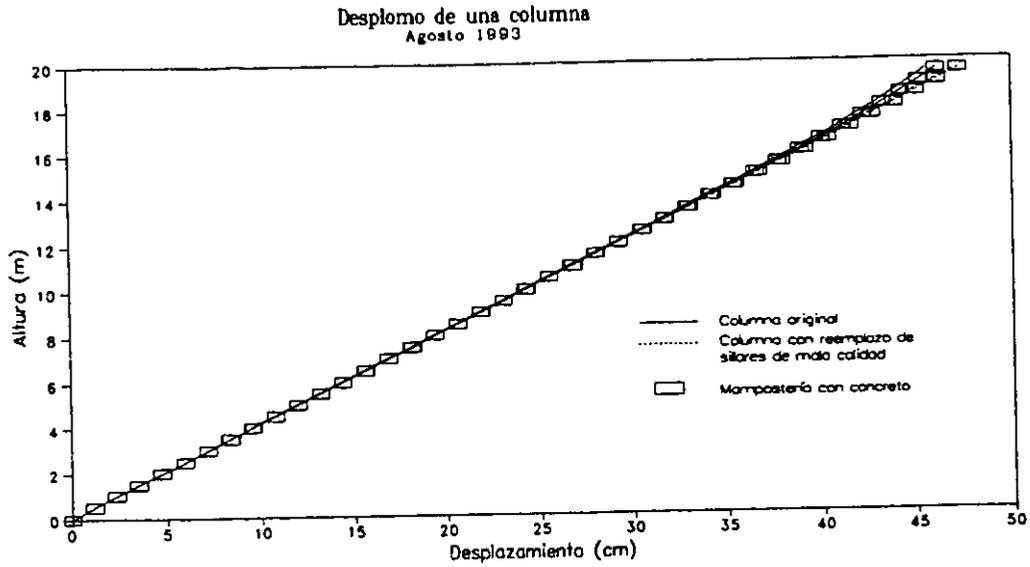
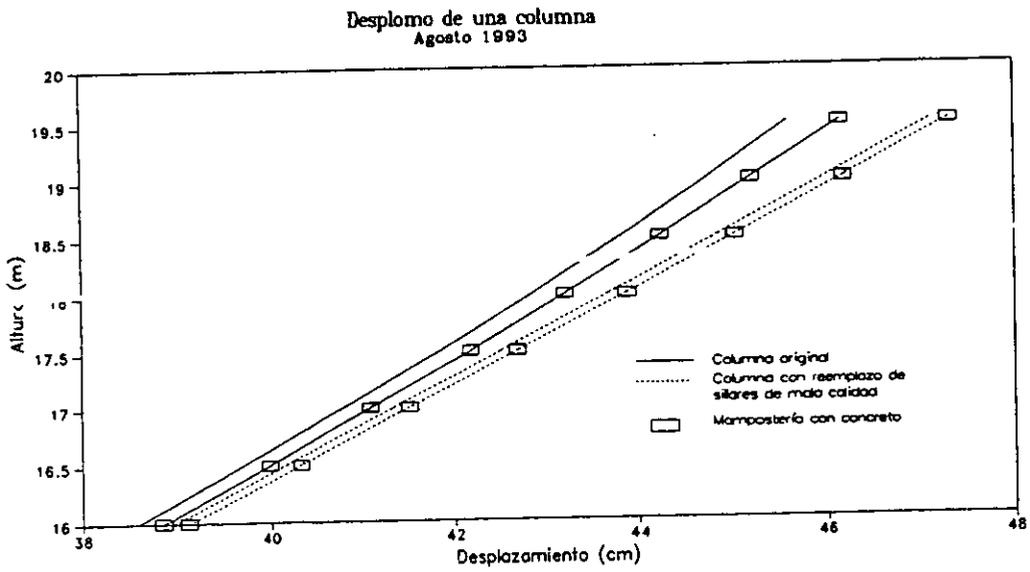
Fig 39.a. Esquema del desplazamiento de columnas formadas con distintas mamposterías.

Fig 39.b. Esquema del desplazamiento de columnas formadas con distintas mamposterías (detalle).

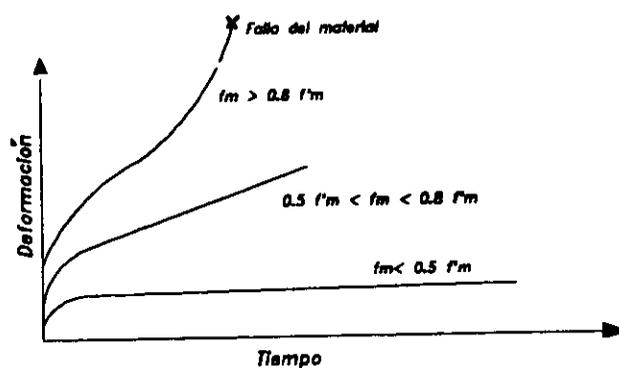
El proceso de flujo plástico está íntimamente relacionado con el nivel de esfuerzo al que está sometido el elemento en estudio. Para niveles de esfuerzo menores a 0.5 ó 0.6 del esfuerzo máximo resistente de la mampostería (f_m), se presenta un fenómeno de linealidad de flujo plástico. Para niveles de esfuerzo entre 0.6 a 0.85 f_m , deja de existir proporcionalidad y se presenta el fenómeno de no linealidad de flujo plástico. Para niveles de esfuerzo que exceda 0.85 f_m , la deformación por flujo plástico se incrementa con el tiempo hasta llegar a la falla del material (Mikluchin, 1969; Boukharov *et al.*, 1995) (fig 40).

Fig 40. Curvas deformación diferida - tiempo

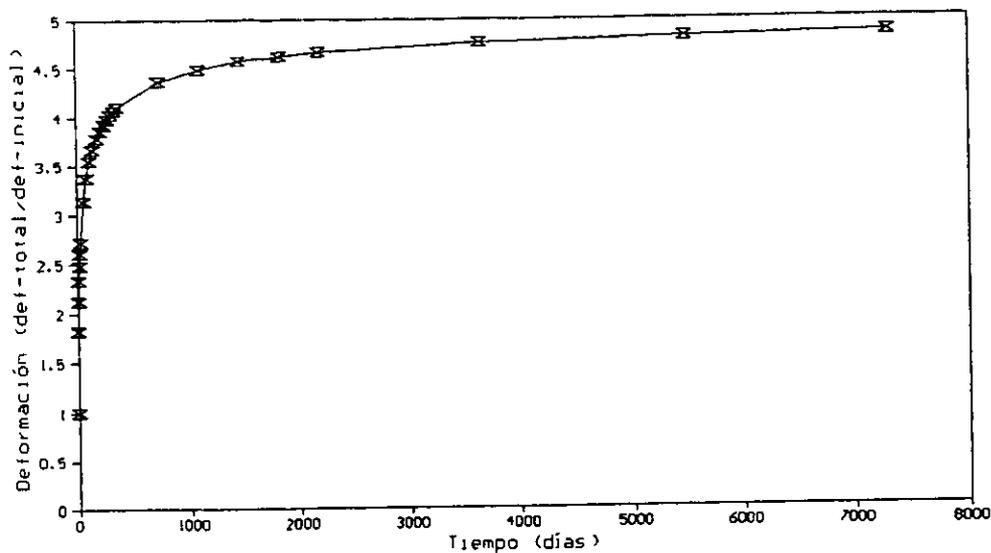
Fig 41. Deformación diferida en el concreto.

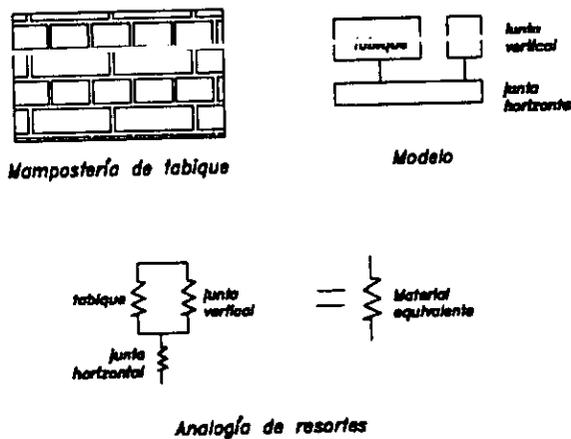
Fig 42. Esquema de una mampostería de tabique (Anand y Bhatia, 1996).

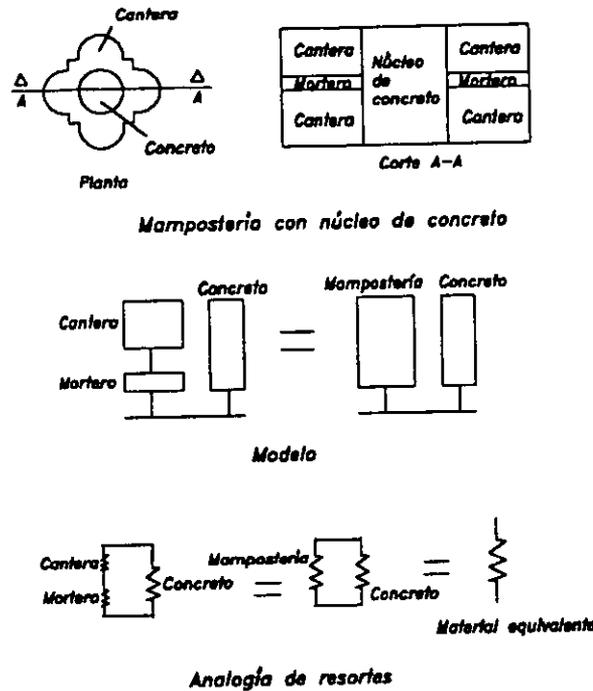
Fig 43. Esquema del material equivalente.

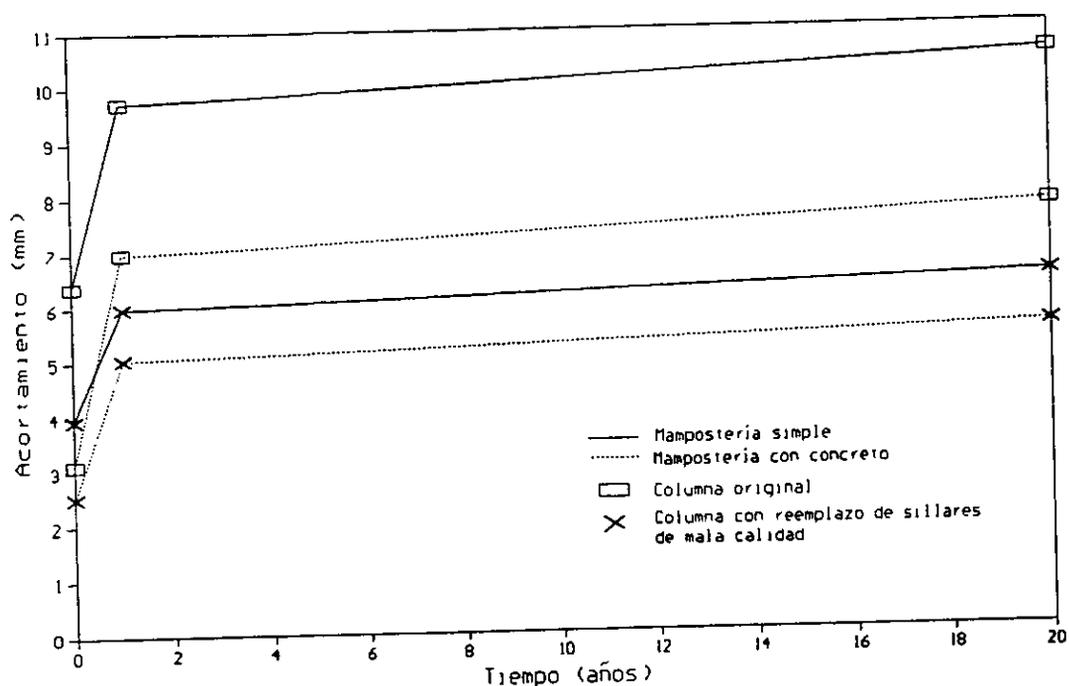
Fig 44. Acortamiento diferido en las columnas de la nave principal.

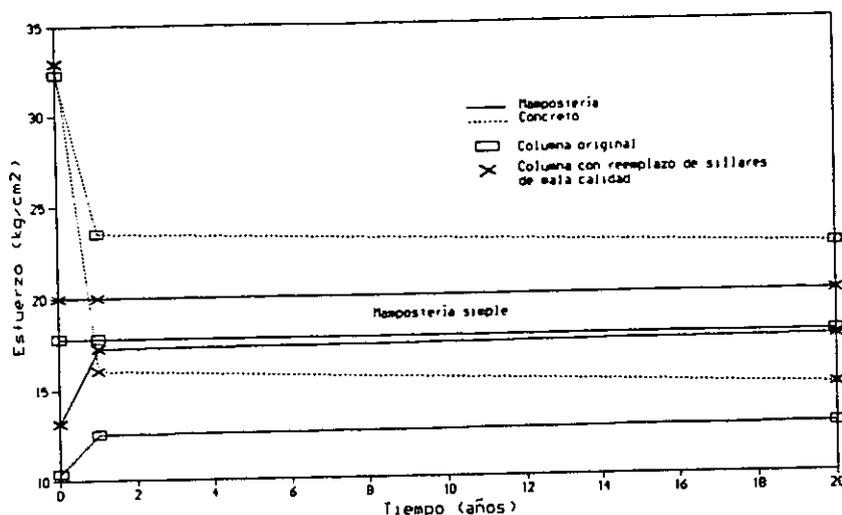
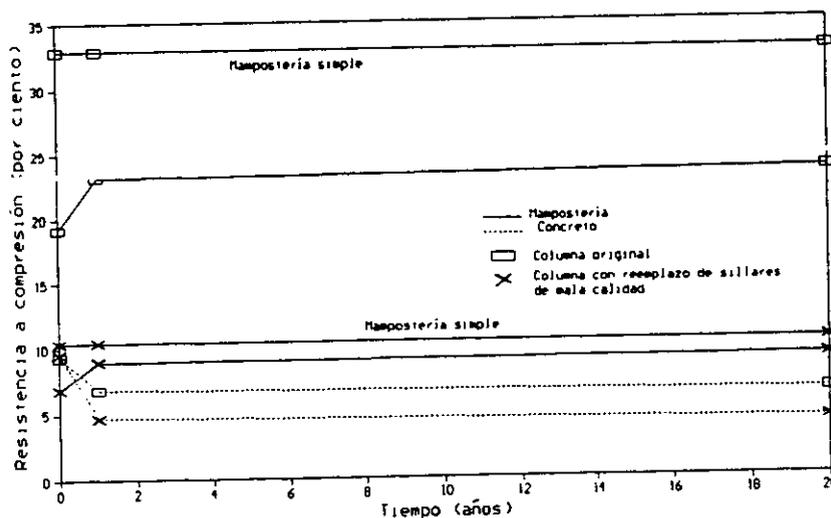
a) Esfuerzos en Kg/cm^2 .

b) Esfuerzos en porcentaje de la resistencia del material.

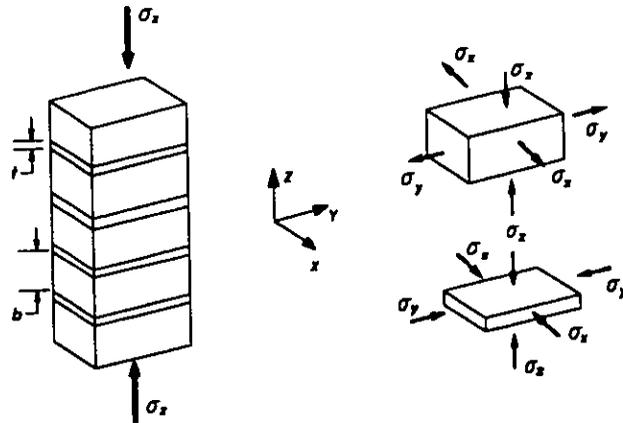
donde: $\sigma_x, \sigma_y, \sigma_z$ = esfuerzos en la dirección x, y, z (fig B-1)
 f'_b = resistencia a compresión uniaxial de la cantera
 f'_{bt} = resistencia de la cantera bajo tensión biaxial $\sigma_x = \sigma_y$

Fig B-1. Esfuerzos en los materiales que conforman la mampostería.

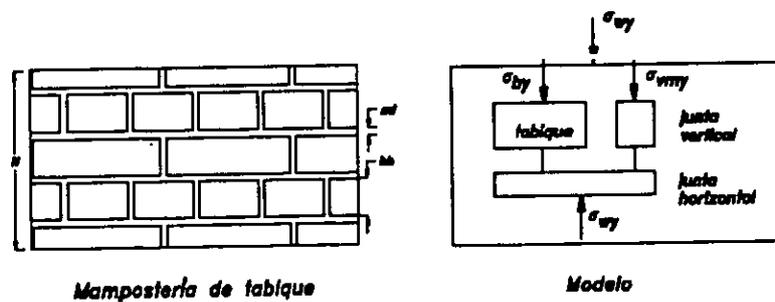
Fig B-2. Esquema de una mampostería de tabique (Anand y Bhatia, 1996).
