**UNIVERSIDAD NACIONAL AUTÓNOMA
DE MÉXICO**

***RECUPERACIÓN DE LA CAPACIDAD DE CONDUCCIÓN EN UN
ACUEDUCTO MEDIANTE LIMPIEZA DE TUBERÍAS***

T E S I S

FEBRERO DE 1998

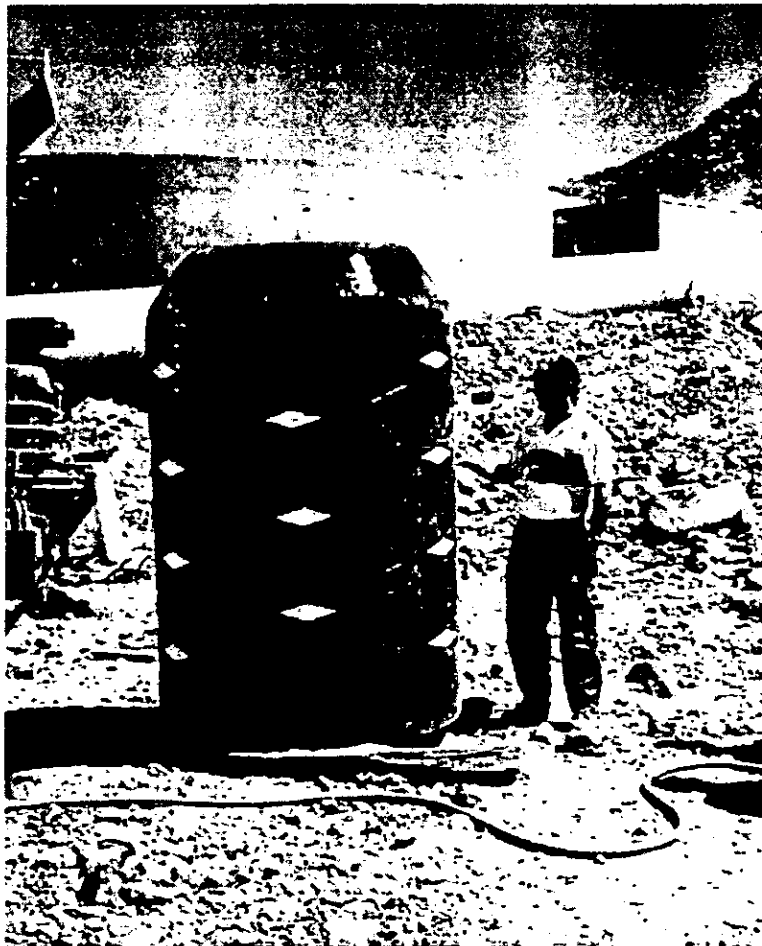
Los diablos tienen una longitud aproximada de dos veces el diámetro de la tubería a fin de reducir la posibilidad de que se vuelquen dentro de la misma (ver Fotografía 1.1). Su diámetro es ligeramente mayor que el de la tubería con el objeto de ejercer un arrastre por fricción entre la superficie exterior del diablo y la pared del tubo.

Fotografía 1.1. Diablo utilizado en la limpieza del Acueducto Río Colorado - Tijuana.

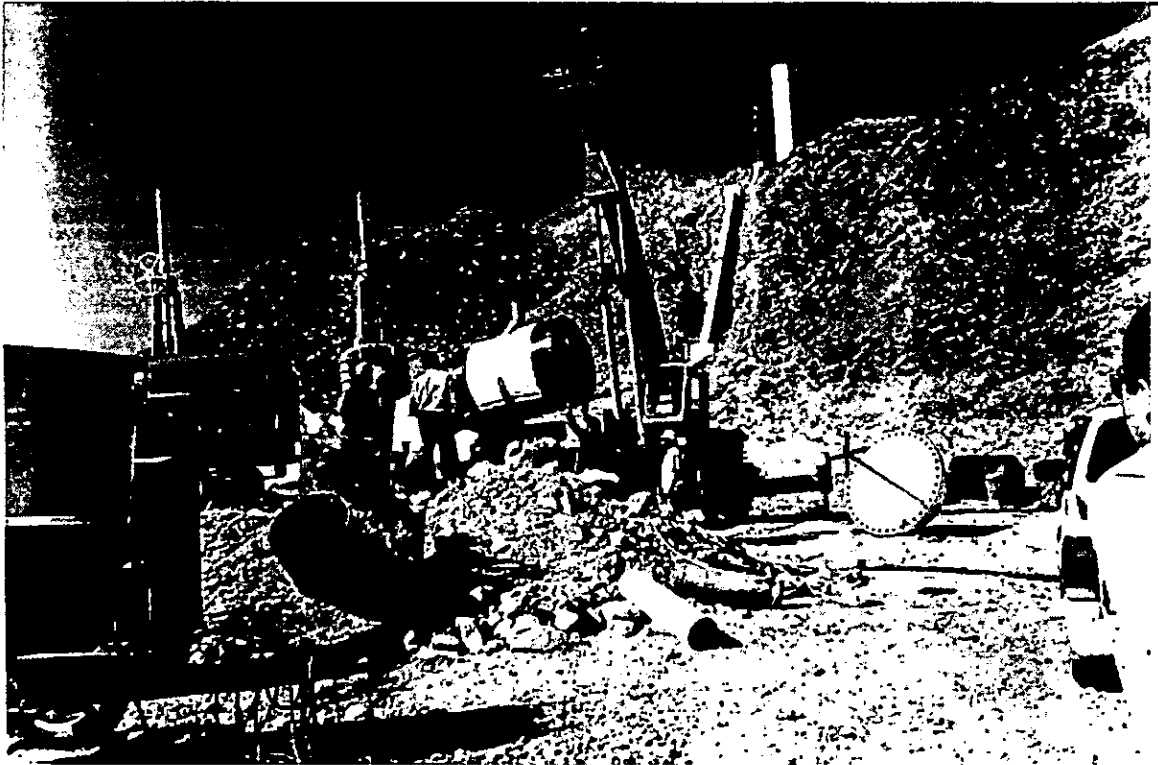
- b) Se removió la tapa semiesférica de la esclusa y se procedió a insertar el diablo con ayuda de una grúa. Ver Fotografía 2.4.

Fotografía 2.4. Maniobra de colocación del diablo en la esclusa con ayuda de la grúa.
