EL HOTEL MOCTEZUMA.
EL HOSPEDAJE EN CUERNAVACA A FINALES DEL S. XIX

TESIS QUE PARA OBTENER EL GRADO DE
MAESTRO EN ARQUITECTURA
CON OPCIÓN EN
RESTAURACIÓN DE MONUMENTOS

Presenta
ARQ. DIANA RAMIRO ESTEBAN

DIVISIÓN DE ESTUDIOS DE POSGRADO
FACULTAD DE ARQUITECTURA
UNAM

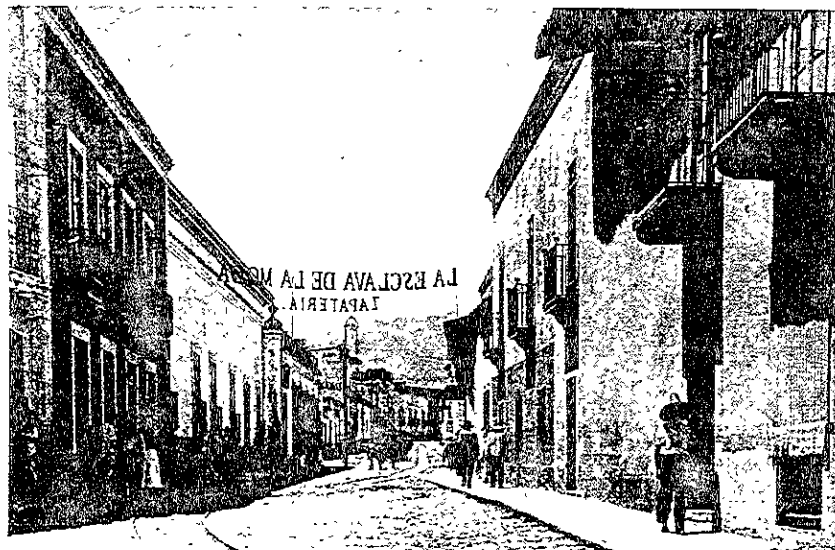
Calle de Matamoros en 1900. La arquitectura que se aprecia es la que cobró auge en Cuernavaca cuando nació el siglo XX: cornisas, grandes vanos y herrería en los balcones.

La aparición de trabajos de hierro fundido en el mobiliario urbano y en elementos arquitectónicos, común en México durante el Porfiriato, fue bien recibida en Cuernavaca. Junto con el quiosco, importado de Inglaterra, las farolas y las bancas, deben mencionarse las rejas que se colocaron al Calvario, las que rodeaban la estatua de Emilio Pacheco y las del jardín Carmen Romero Rubio, el cual representó otro ejemplo del gusto por los espacios públicos jardinados. Así mismo, muchos barandales de fierro forjado heredados de épocas pasadas fueron cambiados por balconería de fierro fundido, como los de tantas casonas de la calle Morelos, los del Hotel Morelos y los del Hotel Palacio.
