**MODELOS CALIBRADOS DE UN EDIFICIO
INSTRUMENTADO**

TESIS

**UNIVERSIDAD NACIONAL AUTÓNOMA
DE MÉXICO**

(E S T R U C T U R A S)

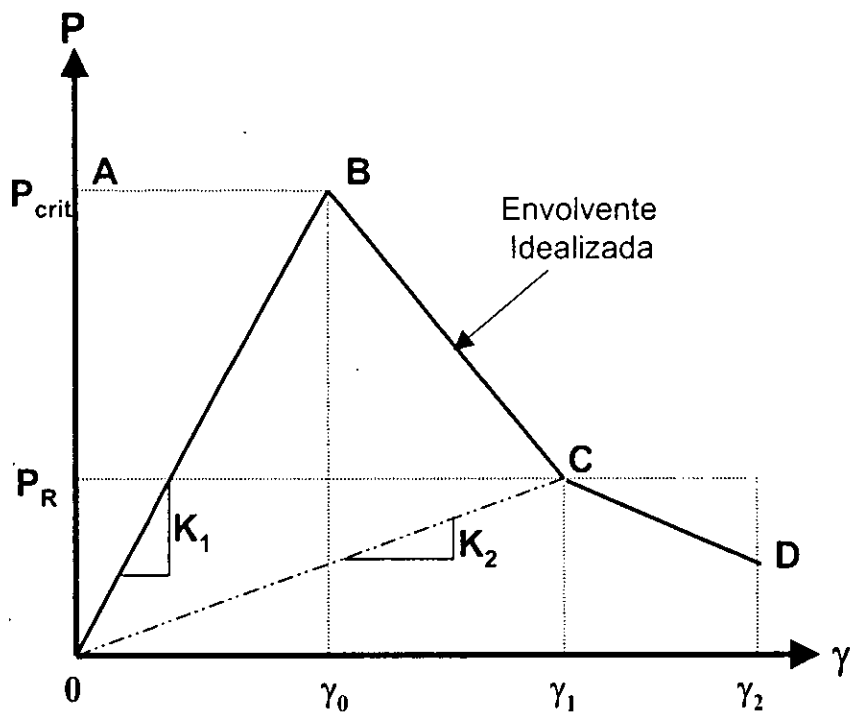
Fig E.1 Curva ideal carga axial vs distorsión de entrepiso para diagonales de acero dúctiles

Posibles mejoras a esta propuesta radican en modificar los valores de las distorsiones límites del comportamiento elástico lineal (γ_0) y del comportamiento postpandeo (γ_1).
