# Los Vasos Reguladores y su Influencia en el Diseño Urbano y Arquitectónico

## Caso de estudio: el Área del Valle Bajo en El Paso, Texas, E.U.A.

Tesis:  
Para obtener el grado de:  
Maestro en Diseño Arquitectónico

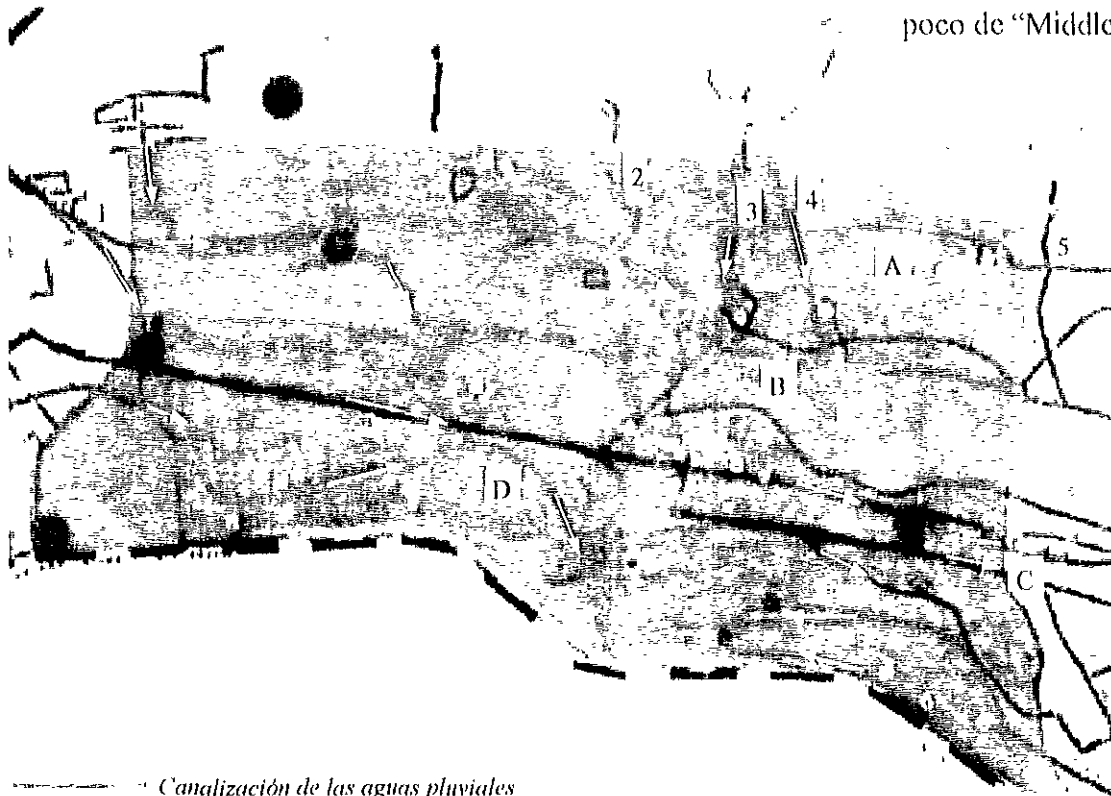
(Fig. 1-42) Fuente de Abastecimiento

ladores, éstos son el canal "El Bliss Spur Drain", que corre de norte a sur en el oeste del valle bajo, al centro del valle bajo se encuentran el canal "La Fayette Drain". "Arroyo Channel Culvert". "Jesuit Draw Channel" y "Arroyo Channel" al este del valle. Los canales que corren de oeste a este son en donde los vasos de detención del valle se desaguan, estos son el "Bluff Channel" en el noreste, "Mesa Drain" al centro del valle, un poco de "Middle drain" al sureste y "Playa Drain" al sur.
