TESIS DE ESPECIALIDAD
EN CARDIOLOGÍA CLÍNICA

“DIAGNOSTICO ECOCARDIOGRAFICO DE DISFUNCIÓN
INTERMITENTE DE PRÓTESIS VALVULAR MITRAL
DE UN DISCO PIVOTANTE “

Instituto Nacional de Cardiología “Ignacio Chávez”

Febrero del 2001.

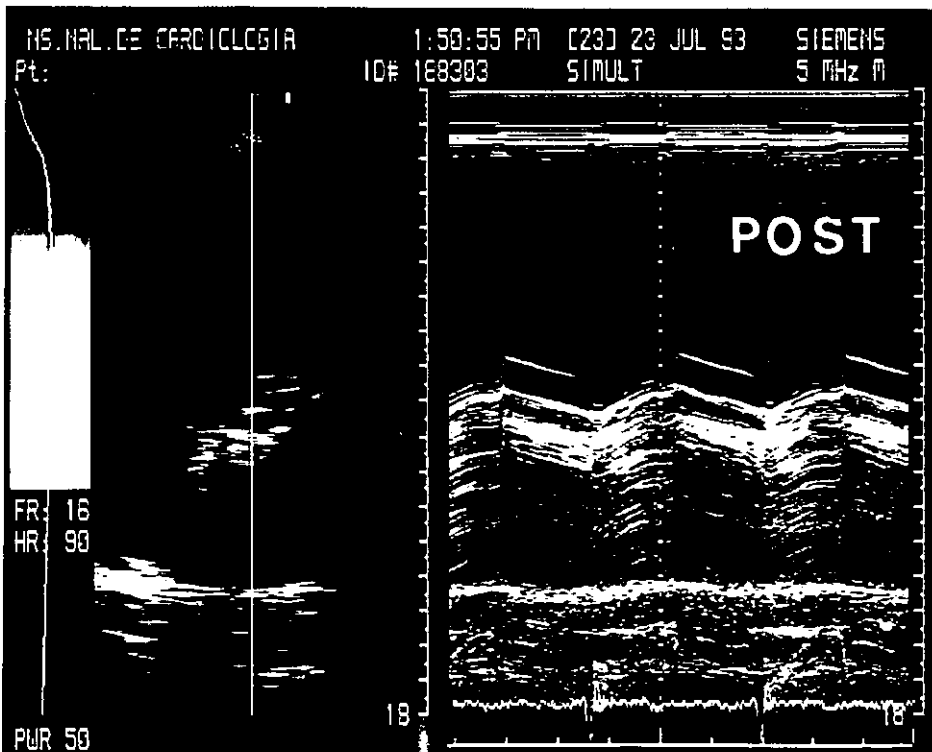
"Escalón Diastólico" en el modo M del Ecocardiograma, antes y después de trombolisis

En el presente estudio se describe el fenómeno ecocardiográfico, en una serie de casos con disfunción protésica intermitente por obstrucción demostrada de la válvula y se comparan sus características clínicas y ecocardiográficas con un grupo control de pacientes con prótesis normofuncionante y asintomáticos. Se intenta así, saber si se puede demostrar disfunción intermitente de una prótesis mecánica mitral de hemidisco, al observar un desnivel ó "escalón" diastólico en el modo M del ecocardiograma.

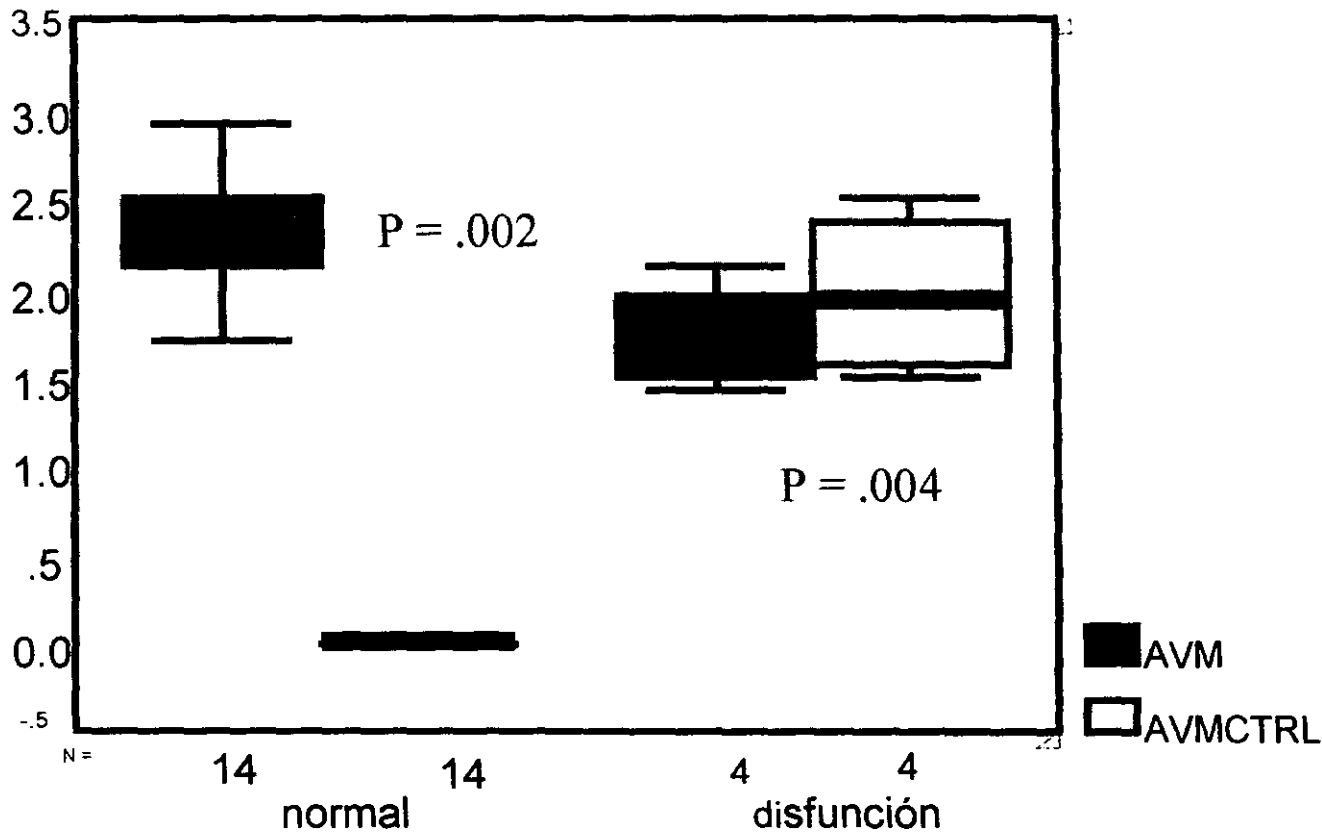
Área Valvular Funcional
