Universidad Nacional Autónoma de México  
 Facultad de Arquitectura

Frías Ponce L. Rodrigo  
 Tesis Profesional  
 Taller: Jorge González Reyna  
 Proyecto: Centro Socio - Cultural San Lázaro  
 Asesores: Dr. Alvaro Sanchez González  
 Arq. Enrique Vaca  
 Arq. Luis Coll Menéndez

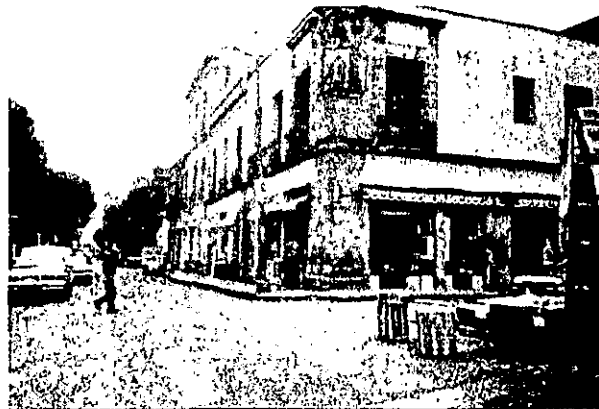
A diferencia de las otras imágenes que muestran un buen mantenimiento, esta foto nos refleja el deterioro de que son víctimas la mayoría de las construcciones del centro Histórico.
