USO DE ACERO DE ALTA RESISTENCIA COMO REFUERZO POR  
CORTANTE EN VIGAS DE CONCRETO REFORZADO.

**T E S I S**

QUE PARA OBTENER EL TÍTULO DE  
INGENIERO CIVIL  
P R E S E N T A

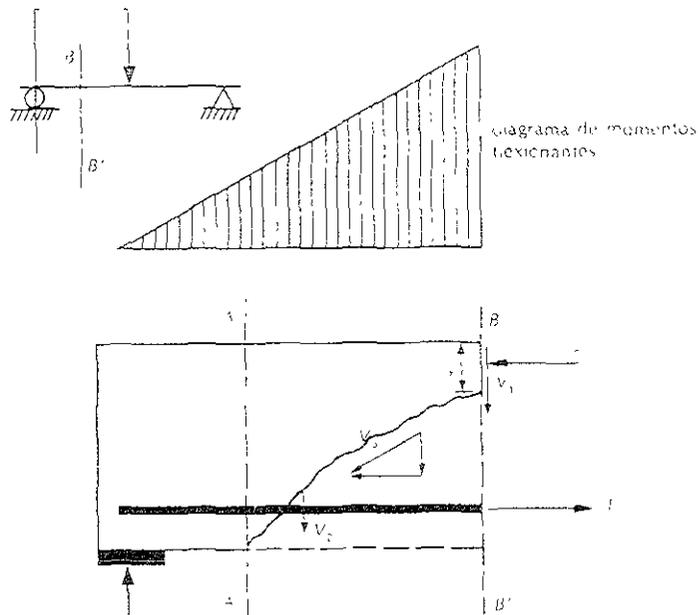
Figura I 1 - Esquema de viga simplemente armada e idealización del mecanismo de arco rebajado

Para el caso de elementos sin refuerzo transversal, considérese una viga sin refuerzo transversal simplemente armada sometida a una carga puntual a una cierta distancia del apoyo (ver figura I.1.)

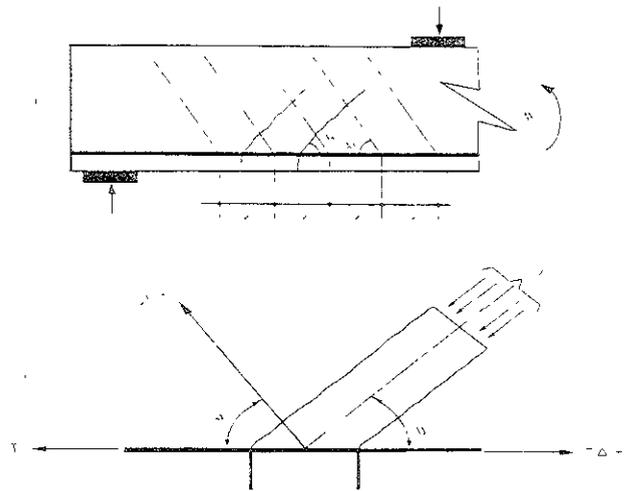
Figura I.2 - Esquematización de la analogía de la armadura.

En esta analogía se supone que una viga con refuerzo transversal con grietas inclinadas provocadas por tensiones puede idealizarse como una armadura en la cual el refuerzo longitudinal funciona como la cuerda de tensión, el refuerzo transversal como las diagonales de tensión y, el concreto de la zona comprimida como la cuerda de compresión, (ver figura 1.2).

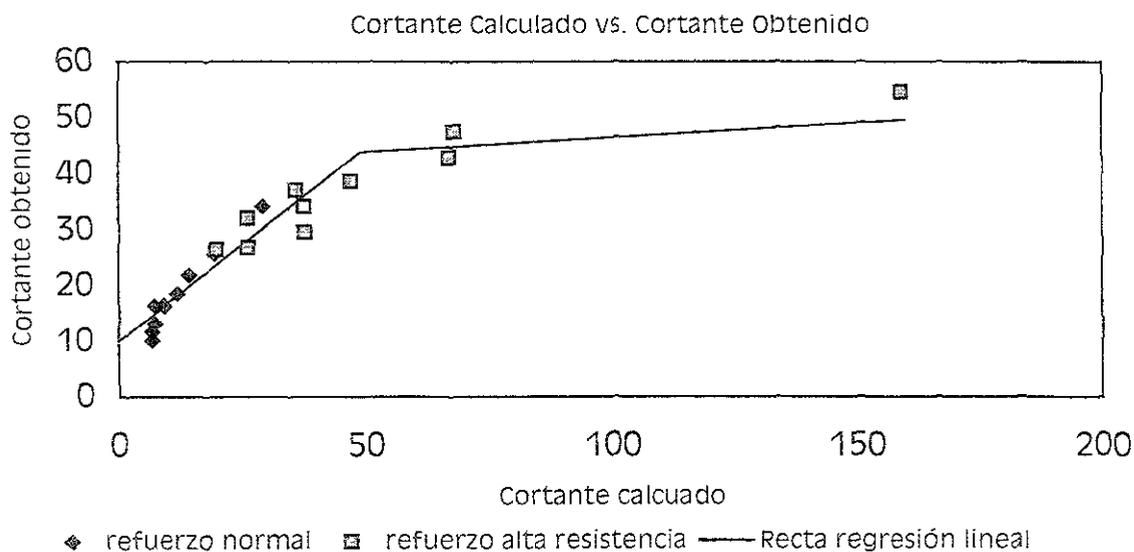
GRAFICA II.1.- Cortante medido vs. Cortante calculado (Fukuhara y Kokusho)

En base a esta observación Fukuhara y Kokusho obtuvieron por análisis de regresión lineal la siguiente gráfica que relaciona el índice ( $\rho_w W^{\sigma_y}$ ) con la contribución del acero al cortante obtenida en los ensayos, la gráfica se

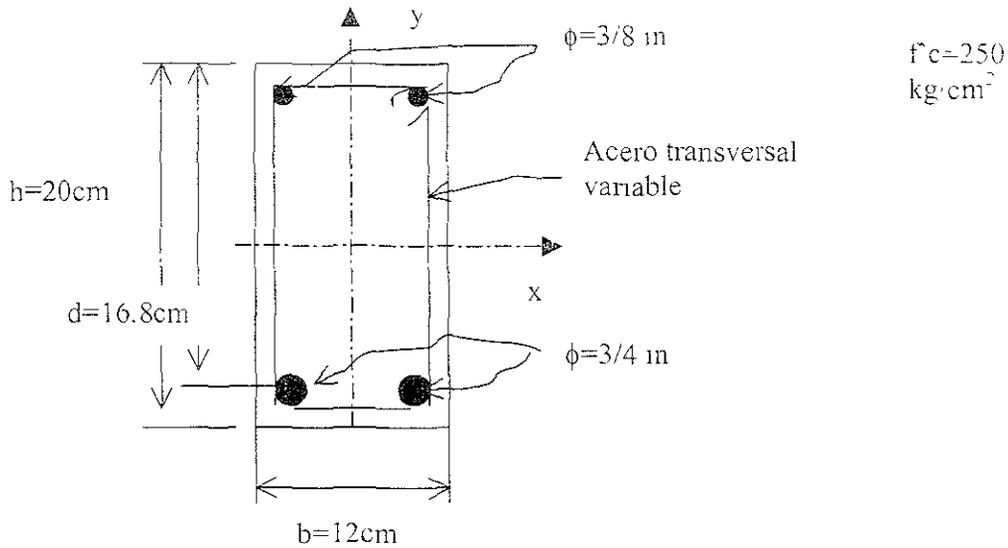
Figura III.1 - Diseño de la sección transversal de los especímenes

falla por cortante. En la figura III.1 se muestra el diseño de la sección transversal.

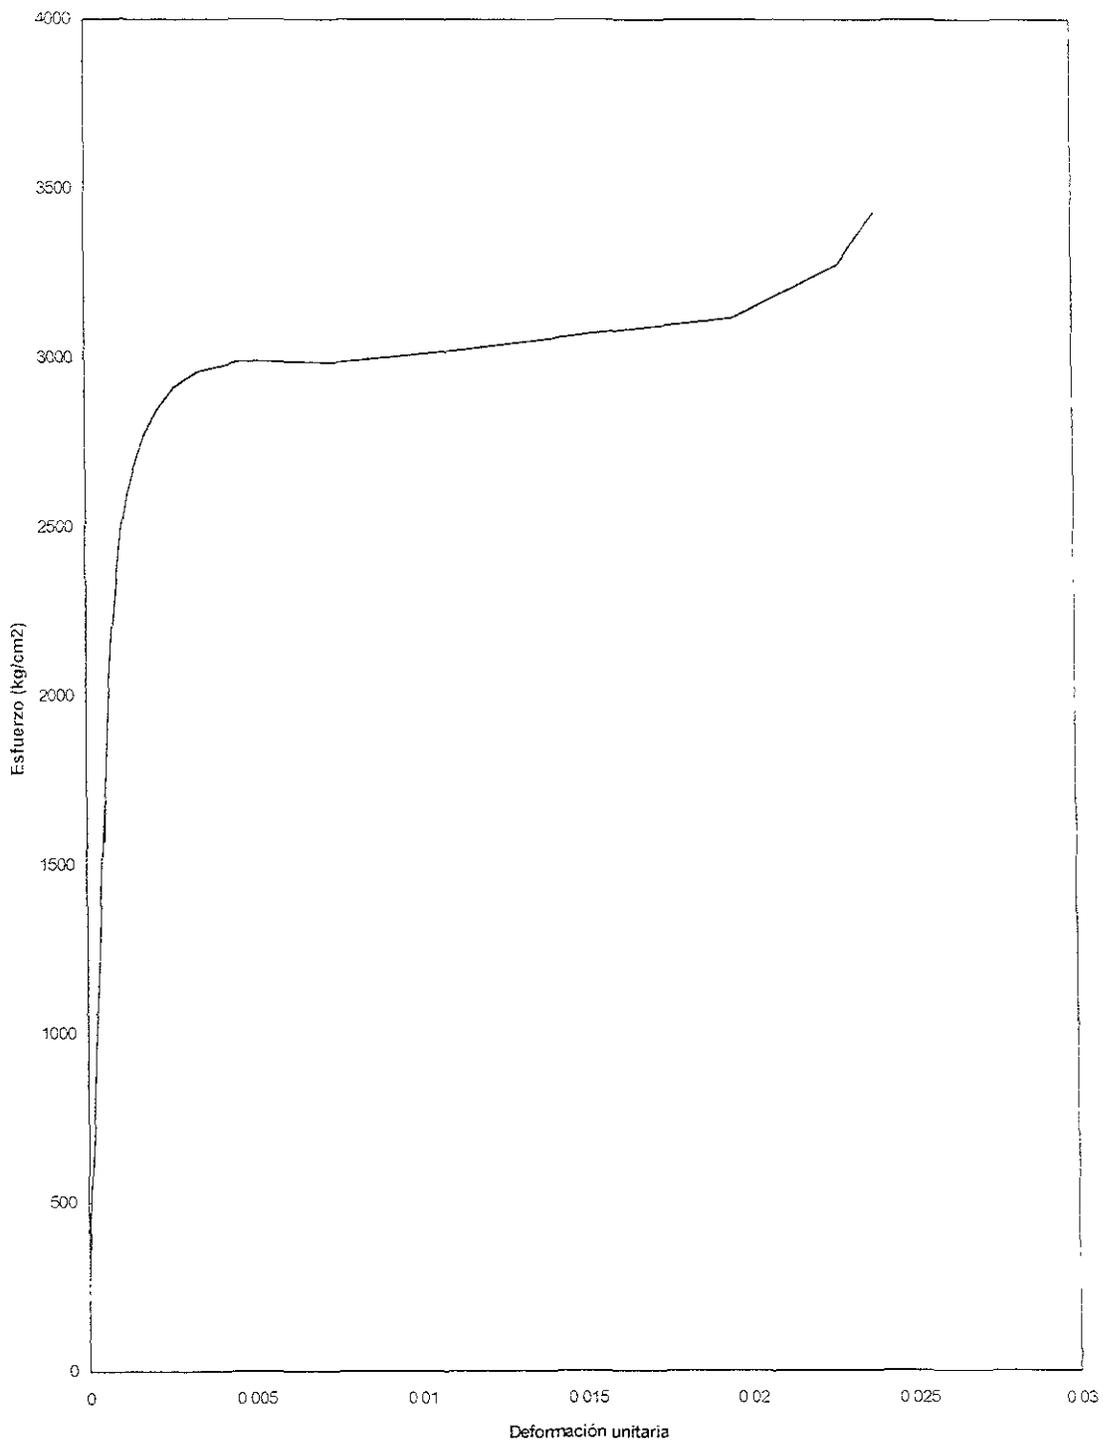
Gráfica III.1.-Deformación Esfuerzo, barra 1/4, grado 42

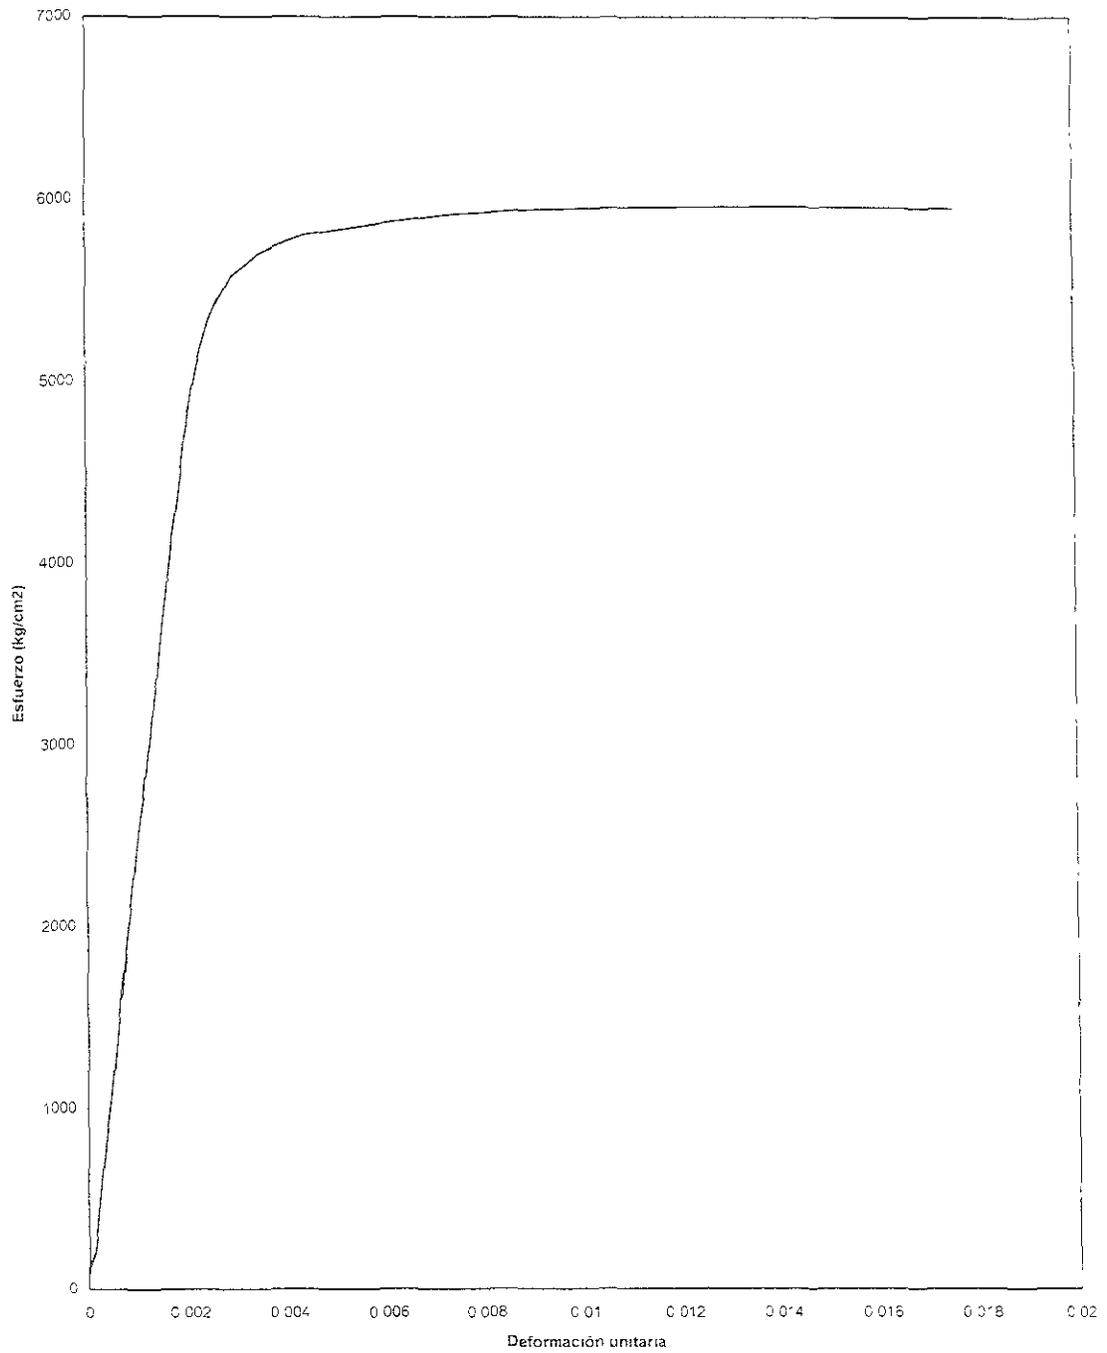
Gráfica III.2.-Deformación Esfuerzo, barra de 3/16, grado 60

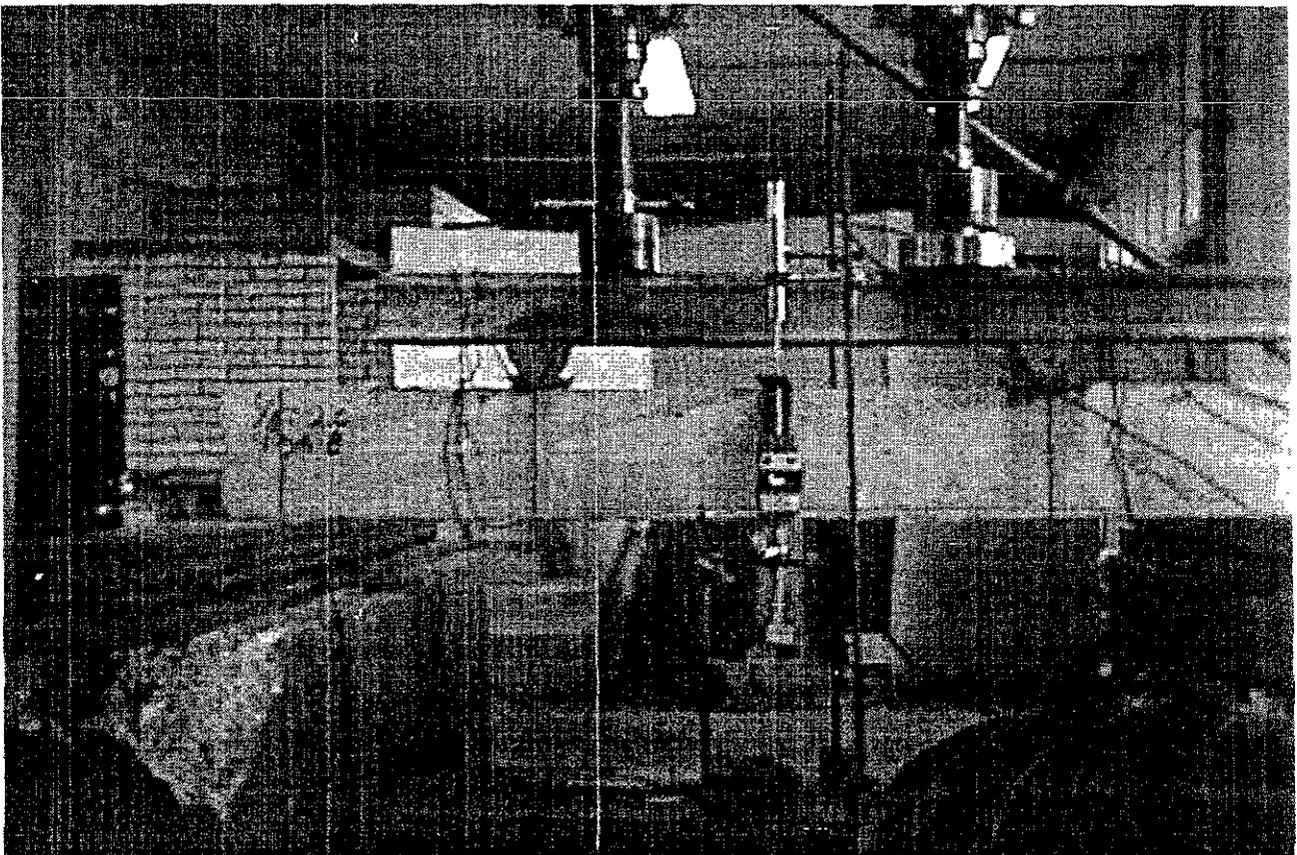
Figura III.3.- Presentación de la viga 8 en el marco prueba con zona crítica de cortante señalada previo al ensaye.

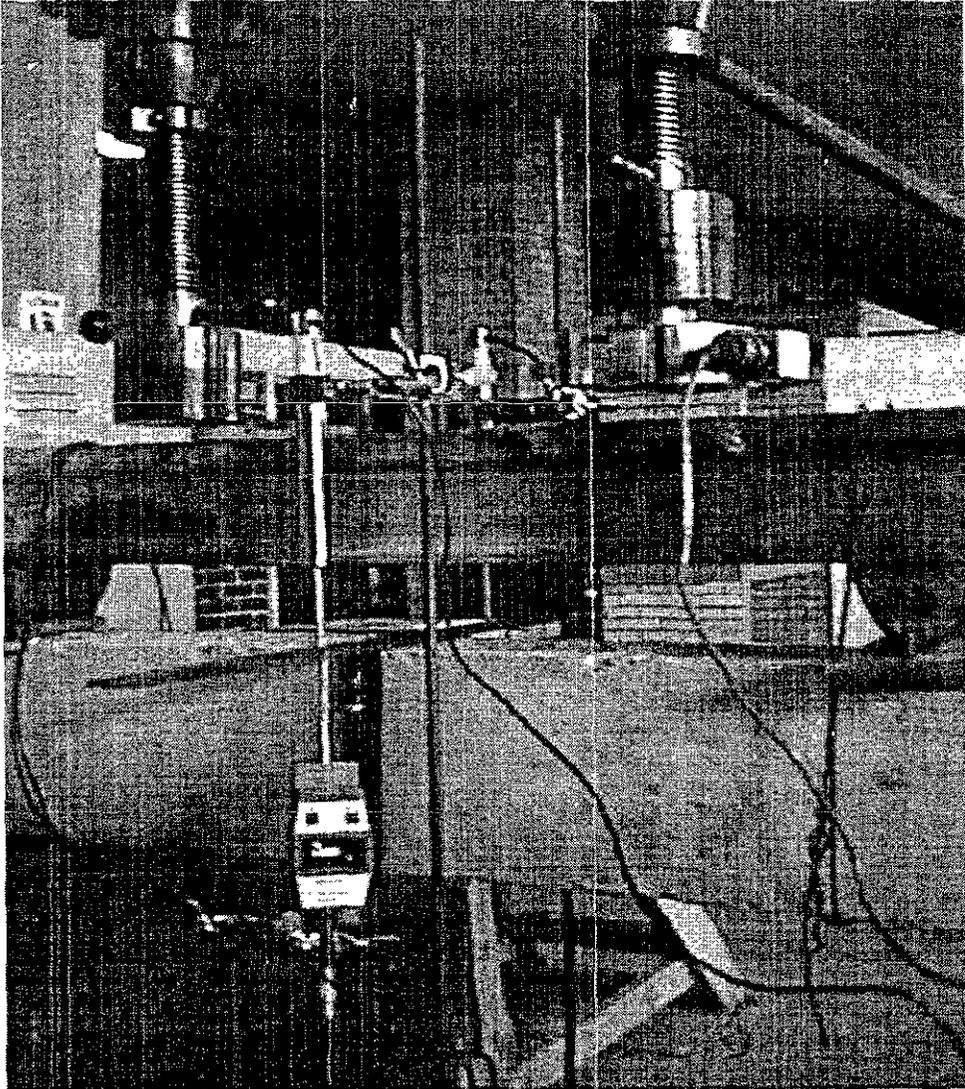
Figura III 4.-Detalle de la colocación de micrómetros electrónicos de operación manual, celda de carga en el gato y transductor diferencial de voltaje lineal para medición de deformaciones conectado a un sistema de medición cumputarizado.

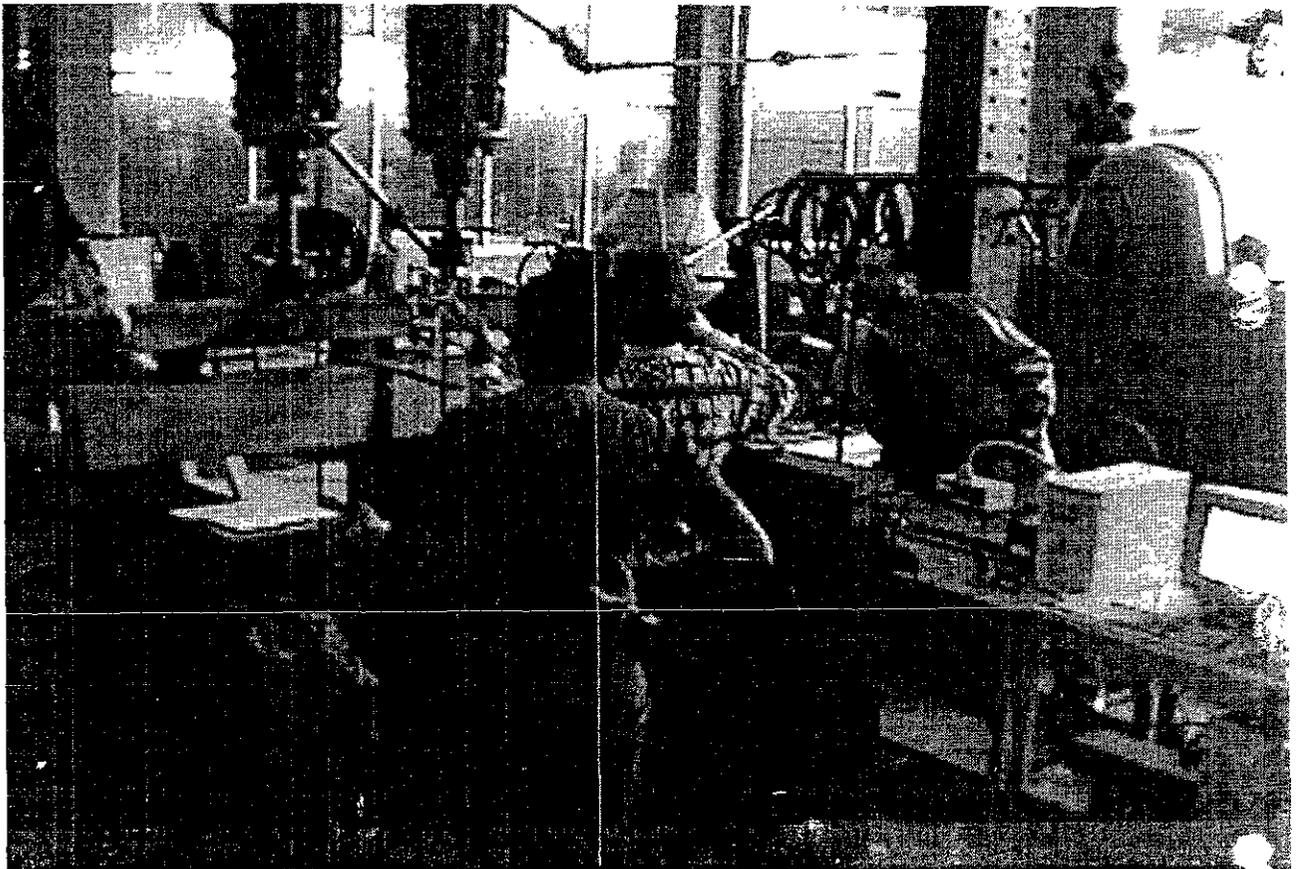
Figura III.5.- Se puede apreciar en el extremo derecho la instalación del sistema computarizado para monitoreo directo de deformaciones-carga de los especímenes.

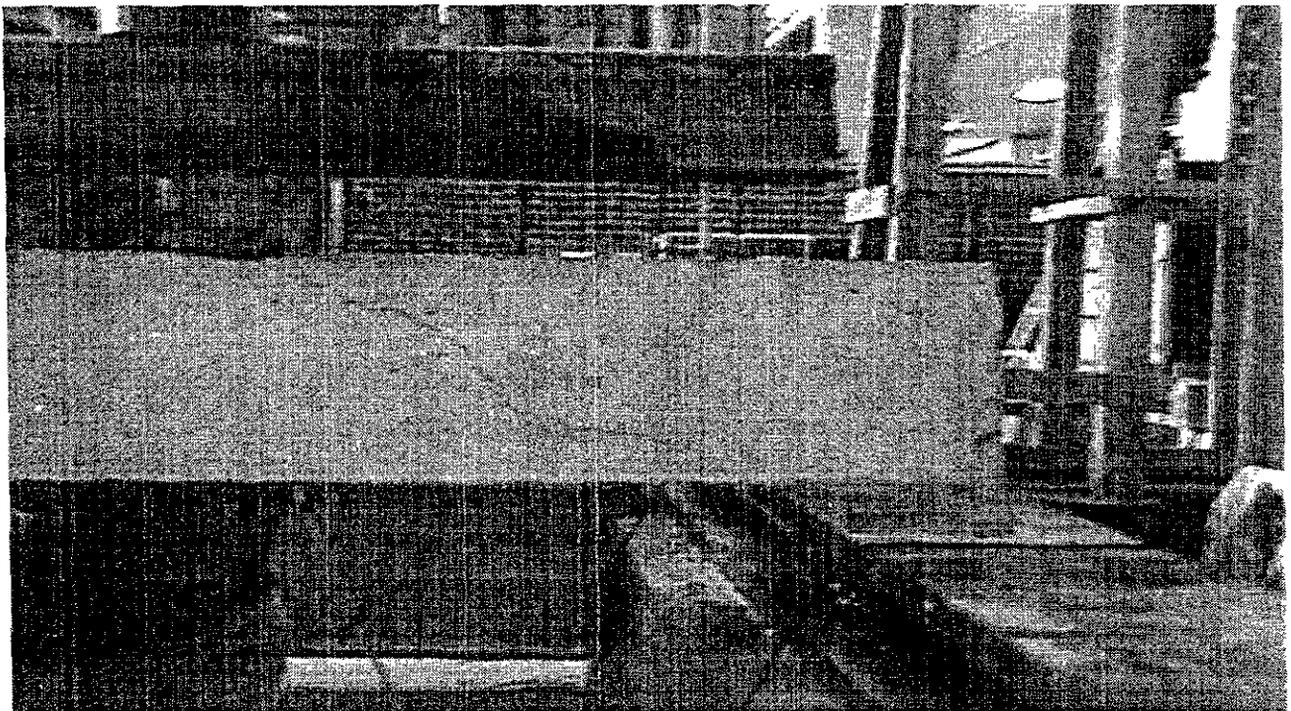
Figura III.8.-Aspecto de la viga 7 en la carga de agrietamiento.

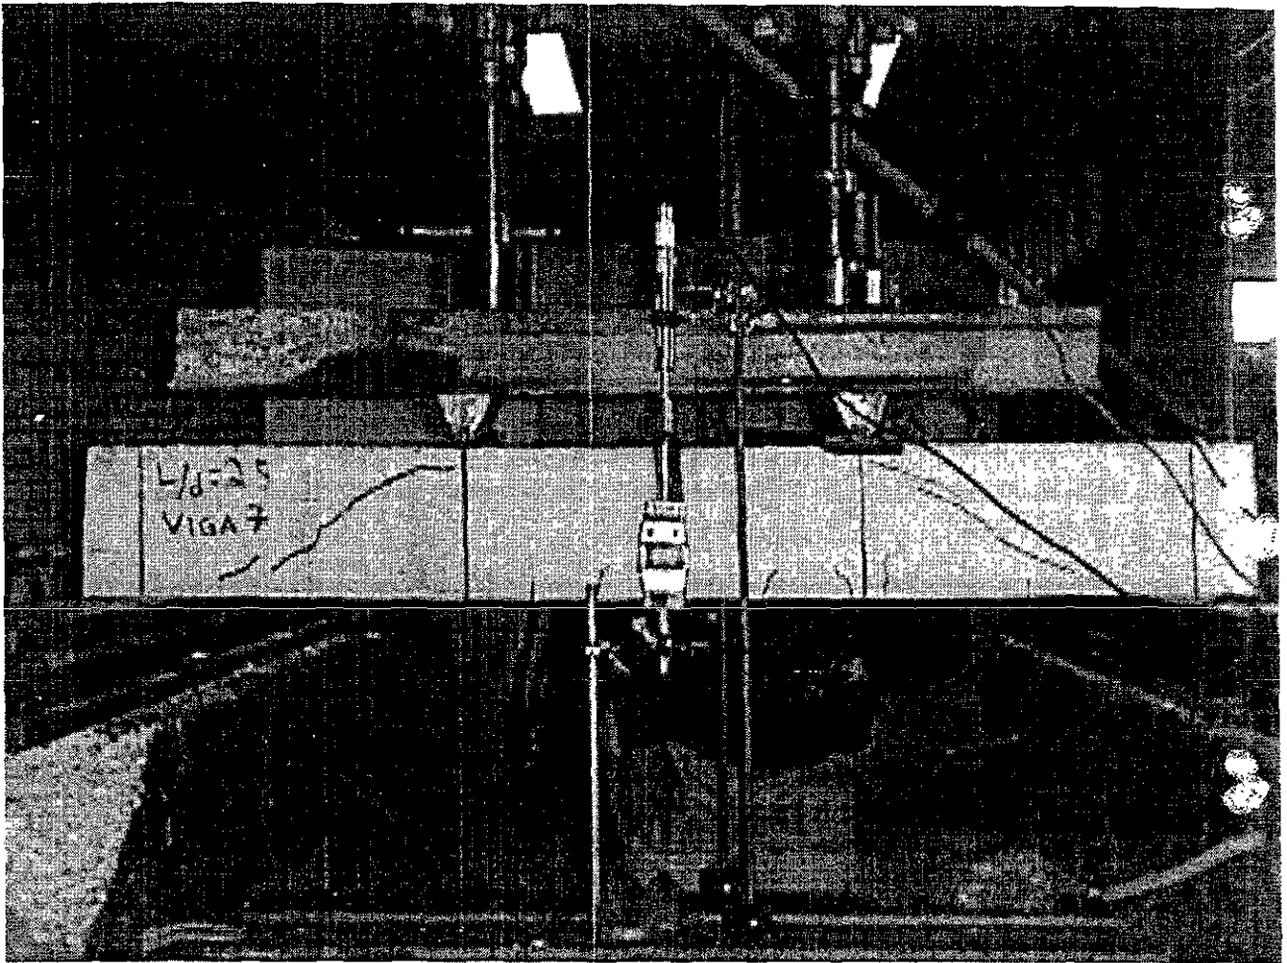
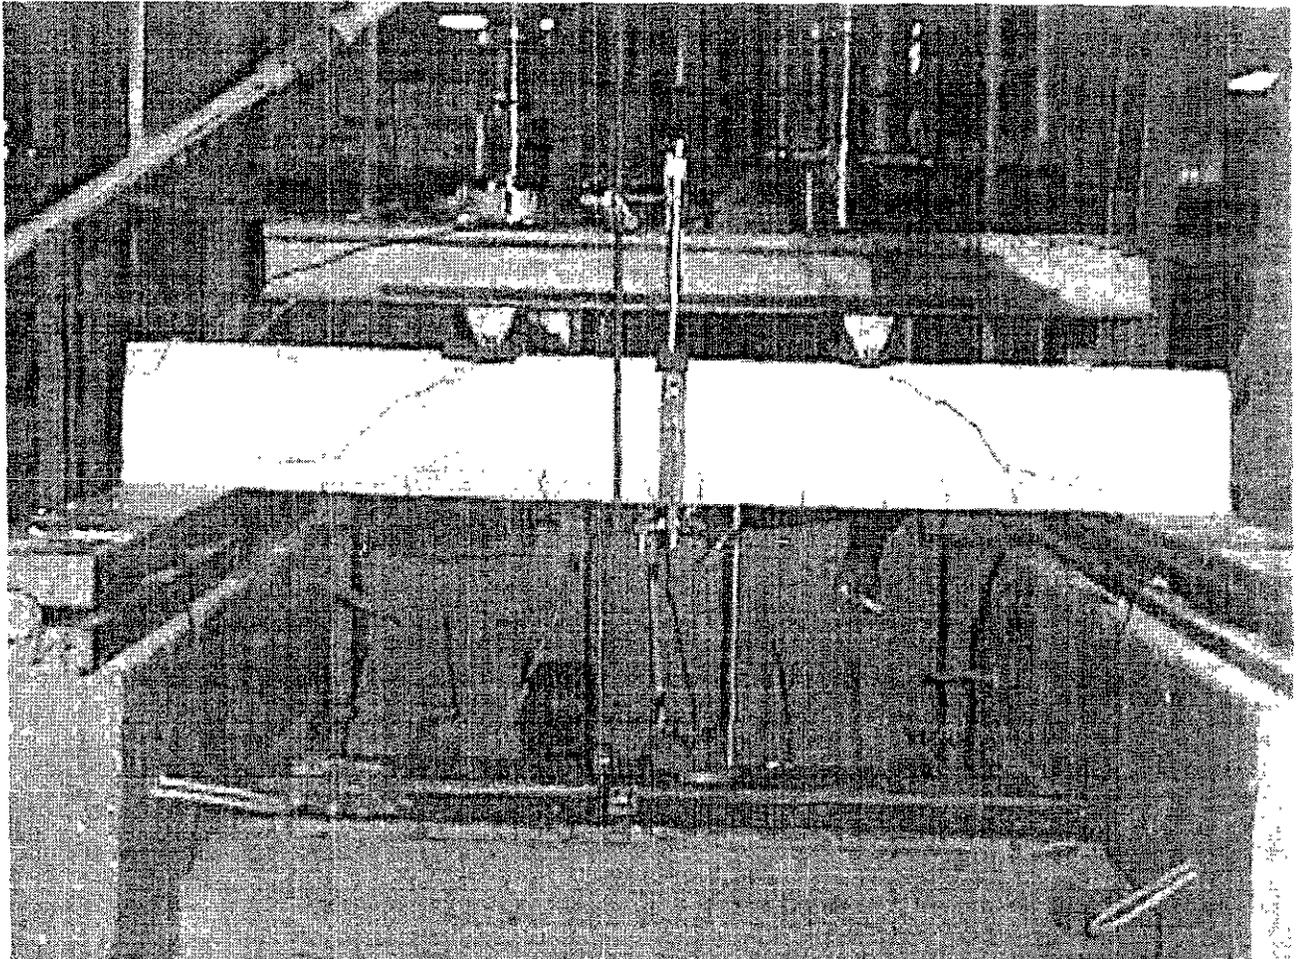
Figura III.9.- Evolución de los agrietamientos en viga 7.

Figura III 10.- Evolución de los agrietamientos en viga 7

En las primeras etapas de carga, la viga 7 presentó deformaciones pequeñas de manera lineal, hasta este momento no se iniciaba ningún agrietamiento, posteriormente, al ser incrementadas las cargas se mostraron pequeños agrietamientos diagonales en las dos regiones laterales entre el paño interior

cubrieron la zona intermedia del peralte y se marcaron ligeramente. Posteriormente estos agrietamientos empiezan a mostrar pequeñas ramificaciones secundarias que hacen que la zona agrietada se extienda más hacia los extremos al mismo tiempo que en el tercio central del claro se presentan agrietamientos verticales en la fibra extrema de tensión del elemento; en la siguiente etapa se observa cómo tanto los agrietamientos diagonales como los del tercio central crecen aún más, el elemento muestra una fase de recuperación debido tal vez a que el acero longitudinal contribuye a absorber esfuerzos creándose un mecanismo similar al

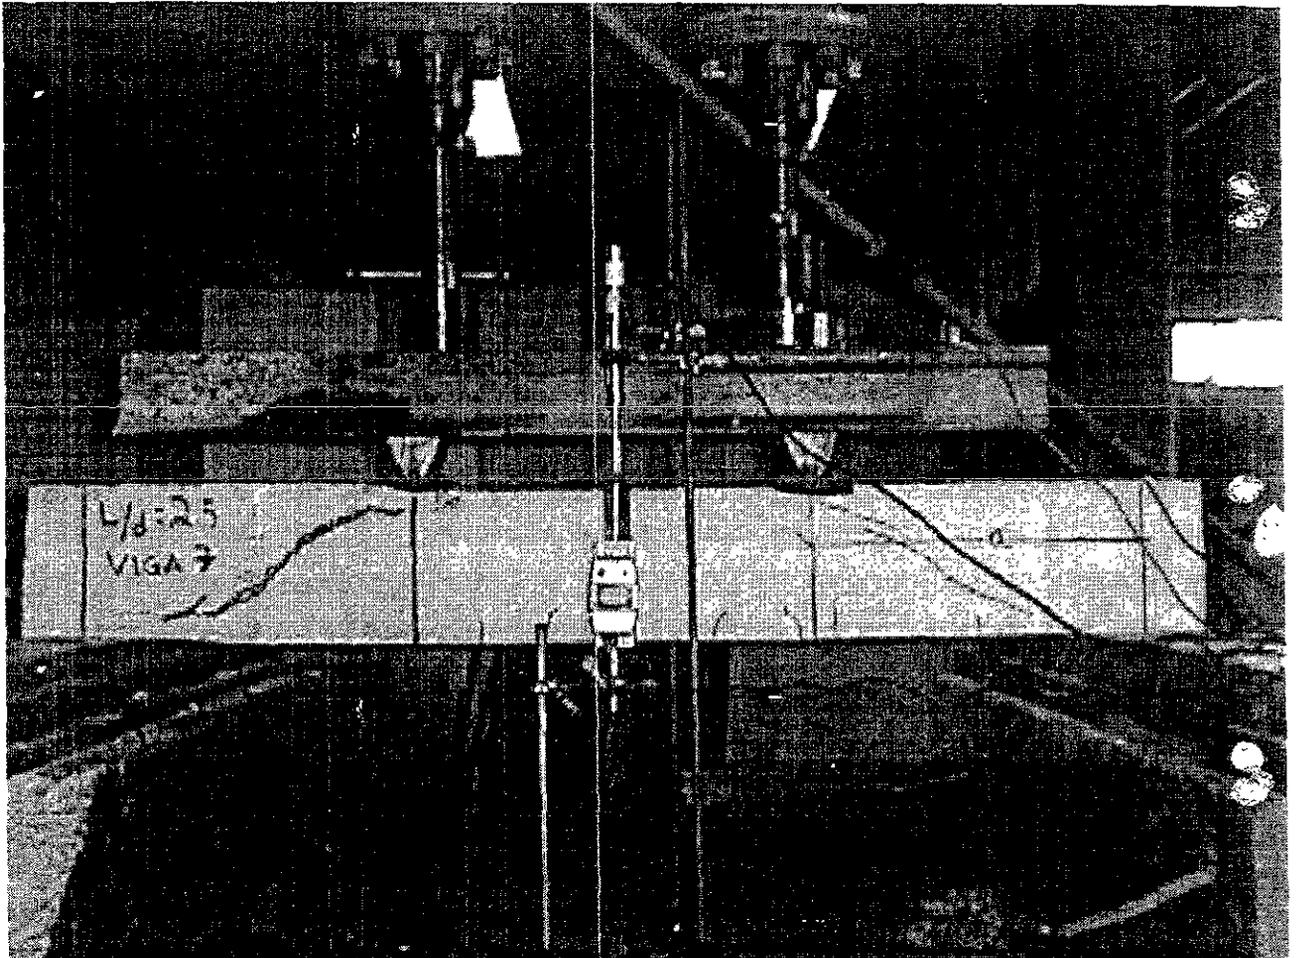
Figura III.11.- Colapso en viga 7, falla por cortante.

provoca que en la zona agrietada del extremo izquierdo se defina un plano inclinado de falla y las varillas longitudinales pierdan estabilidad presentándose la falla del elemento.

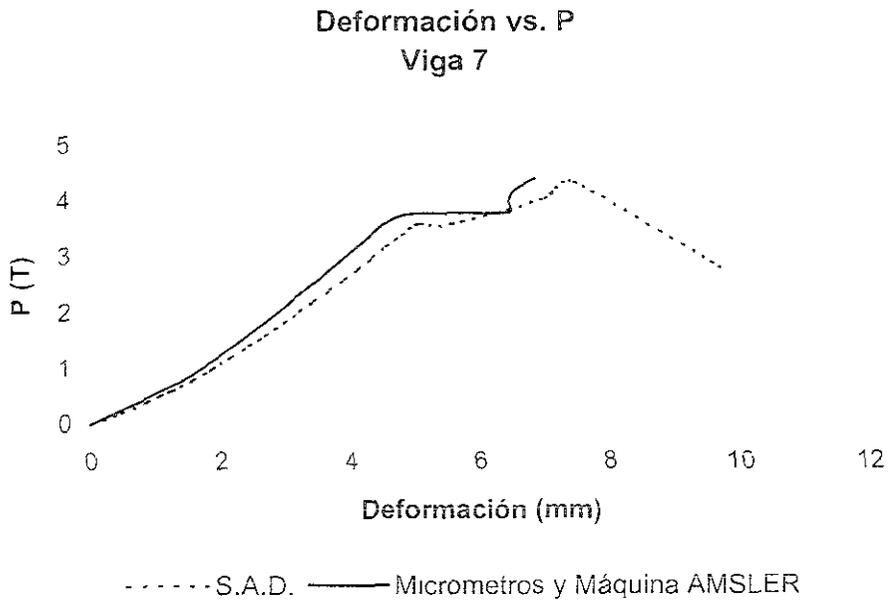
Gráfica III.7 Deformación-Carga en la viga 7.

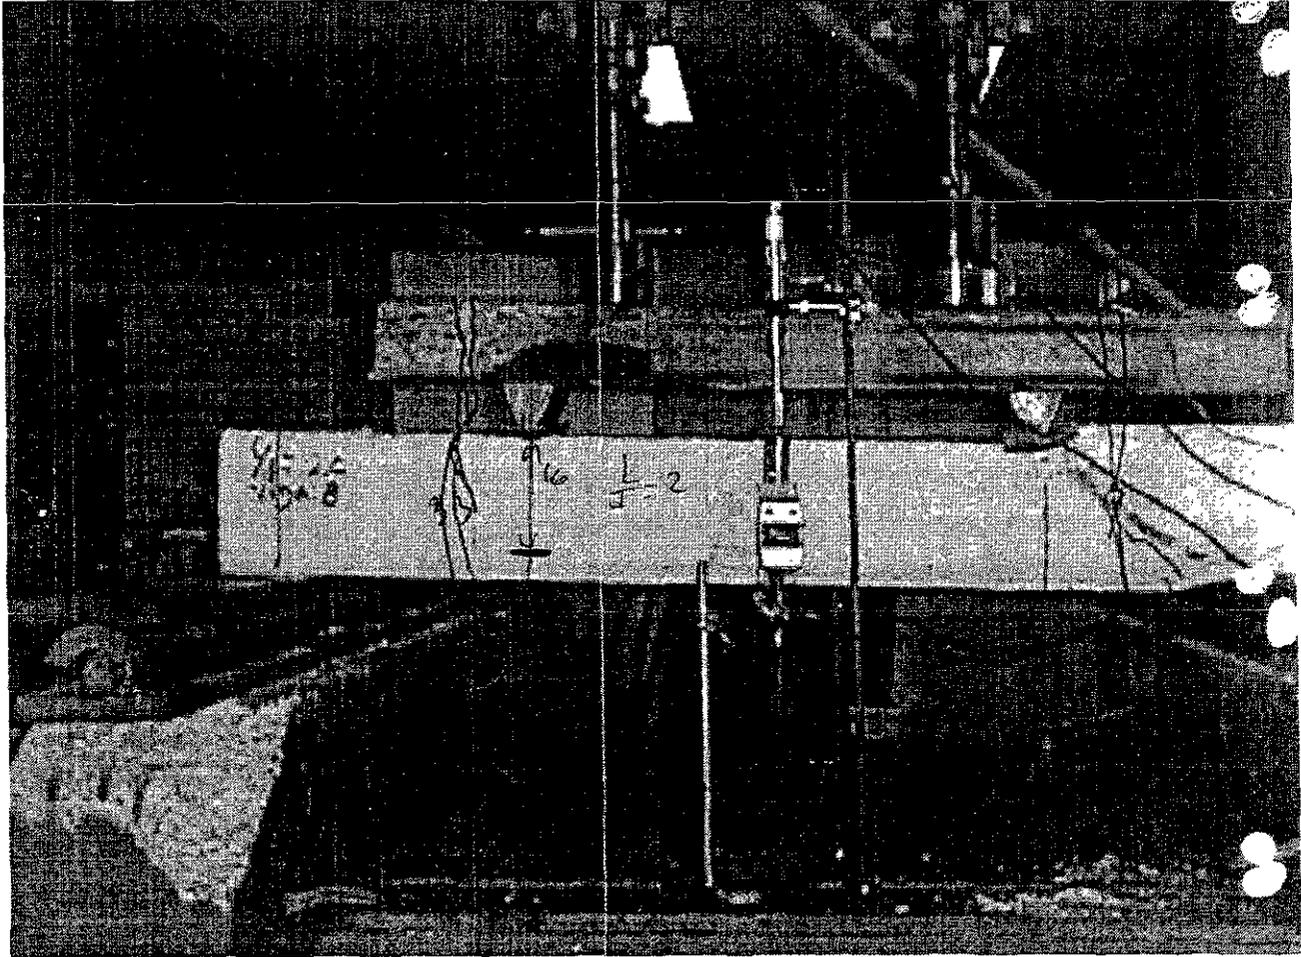
Figura III.13.-Colapso en viga 8.

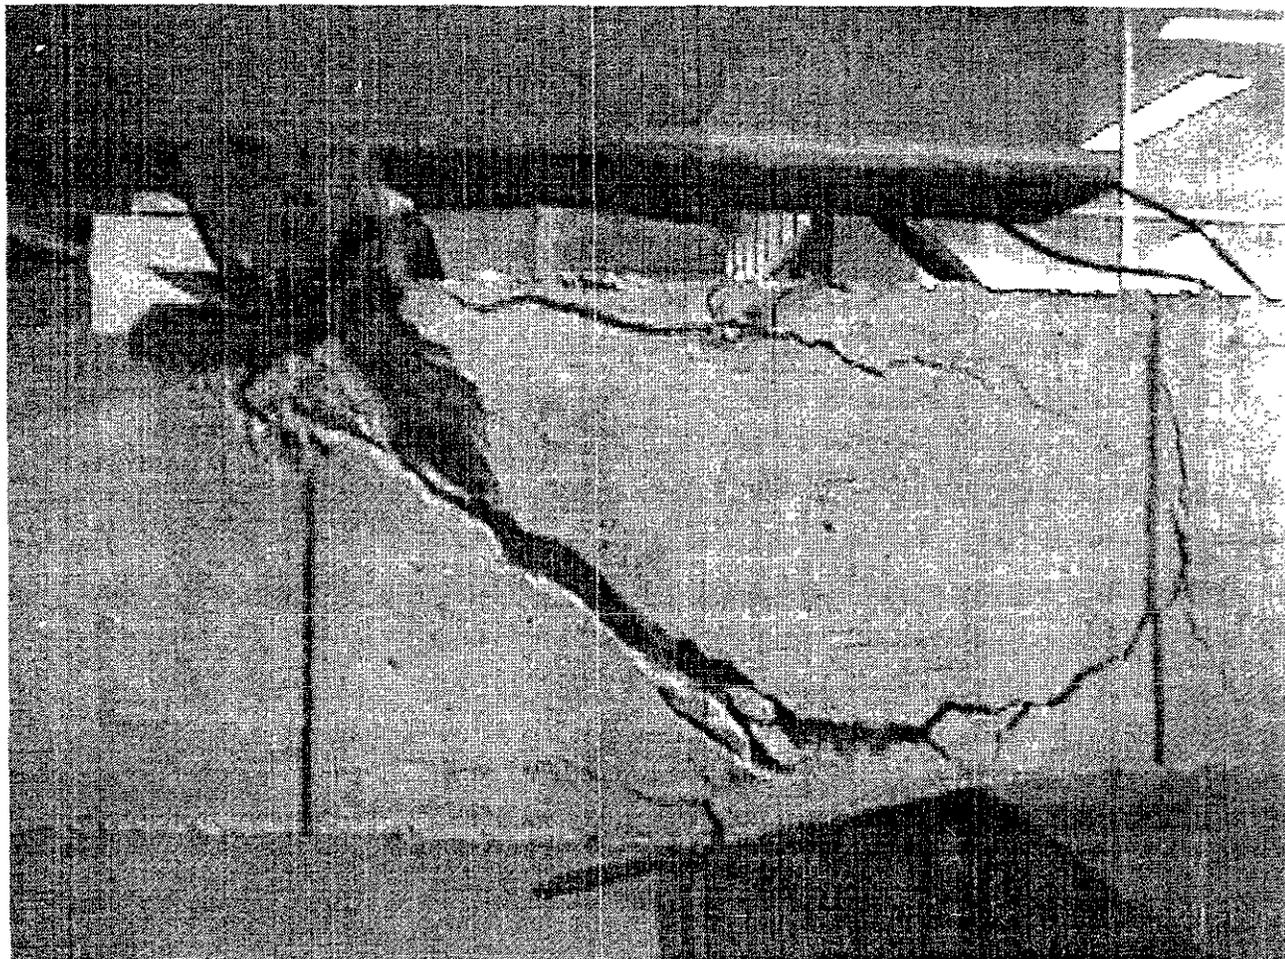
Figura III.14.-Acercamiento en la zona de colapso en viga 8

se salieron del cuadrante, en la figura III.14 se puede observar que el cuadrante sometido a cortante presentó un mayor deterioro, con una falla más pronunciada en la zonas de adherencia de varillas longitudinales, ello quizá debido a que se trata de una zona más pequeña sometida a esfuerzos fuertes.

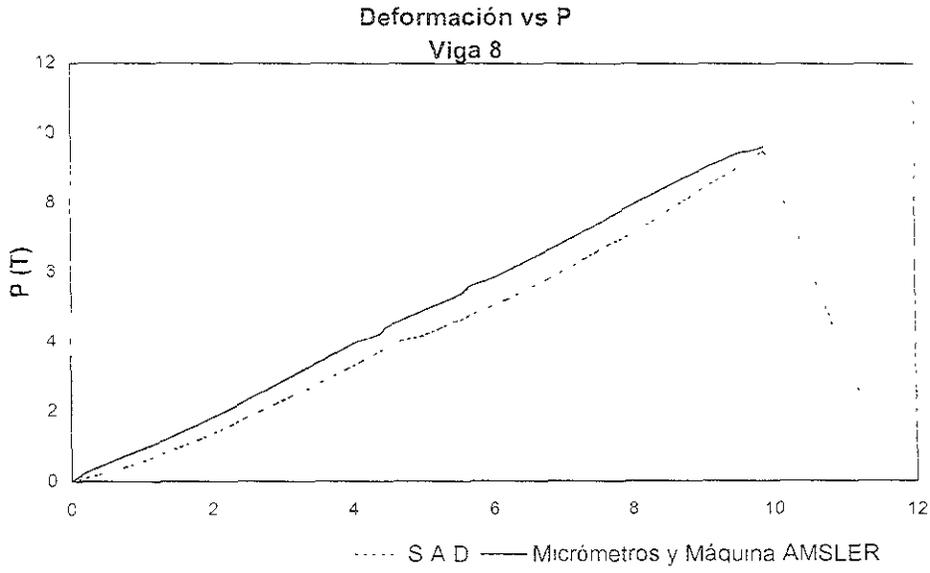
Grafica III 8.- Curva Deformación-Carga en la viga 8, se puede apreciar una pendiente más extendida y un colapso más súbito. la carga de falla fue mayor en este caso.

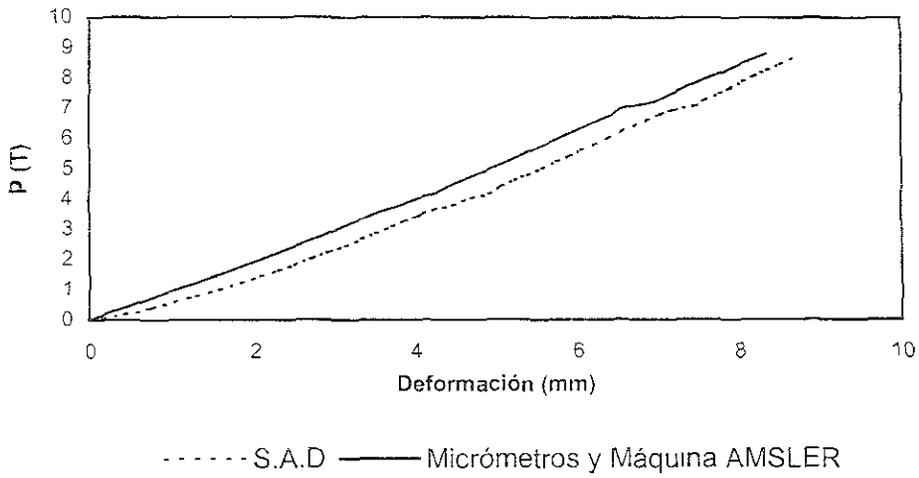
Gráfica III.9 - Curva Deformación Carga en la viga 9.

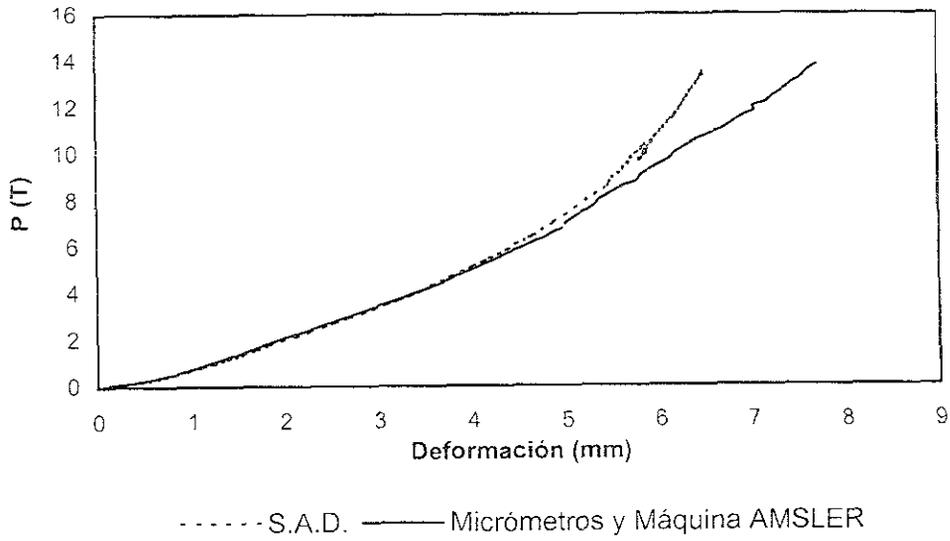
Gráfico III 10.- Curva Deformación-Carga en la viga 10

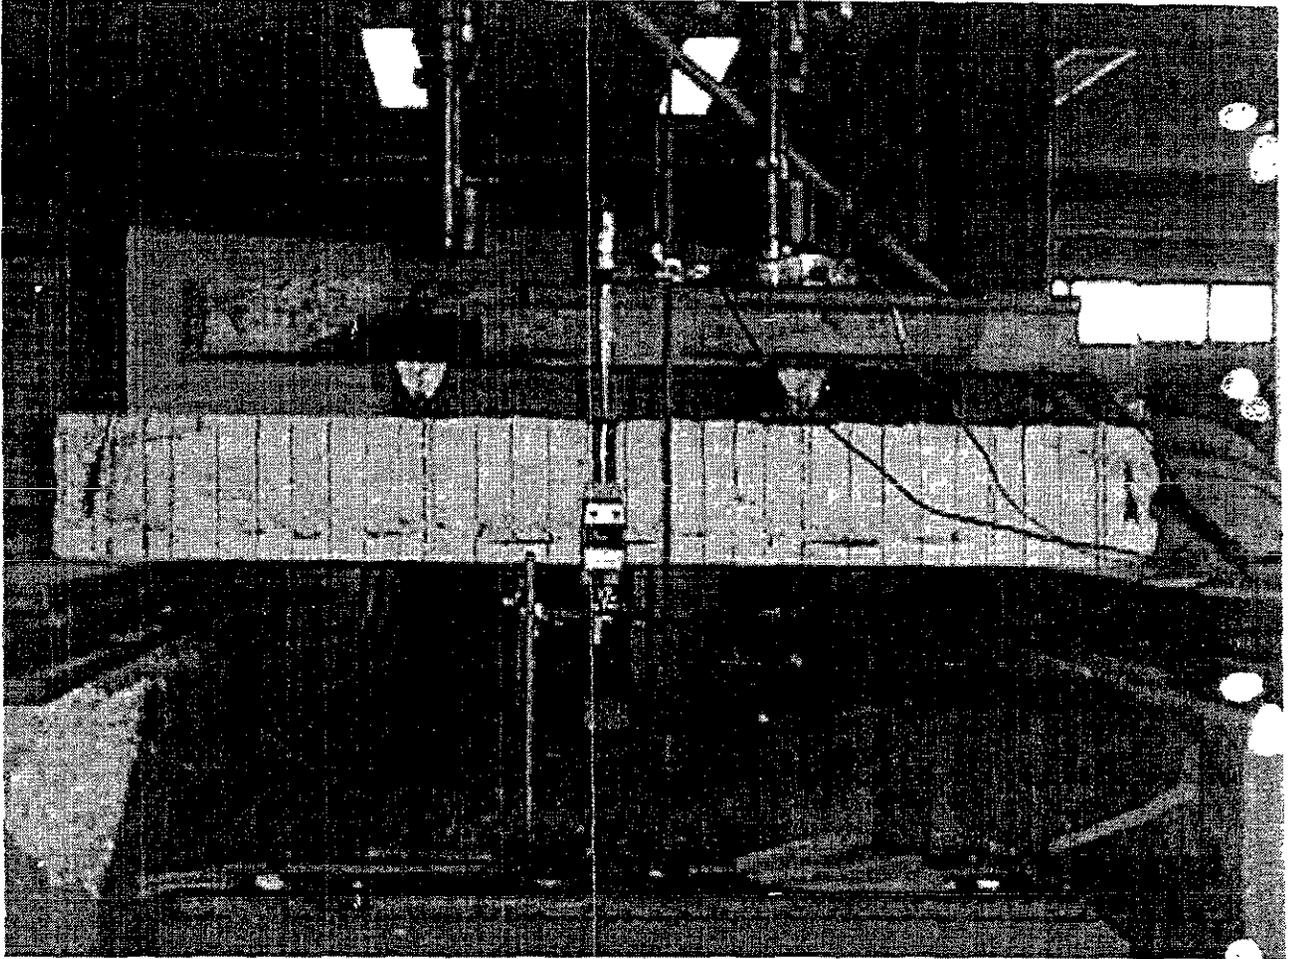
Figura III.18.- Presentación de la viga 1 en el marco de prueba, puede apreciarse el señalamiento de la ubicación de los estribos obtenido con detector de metales.

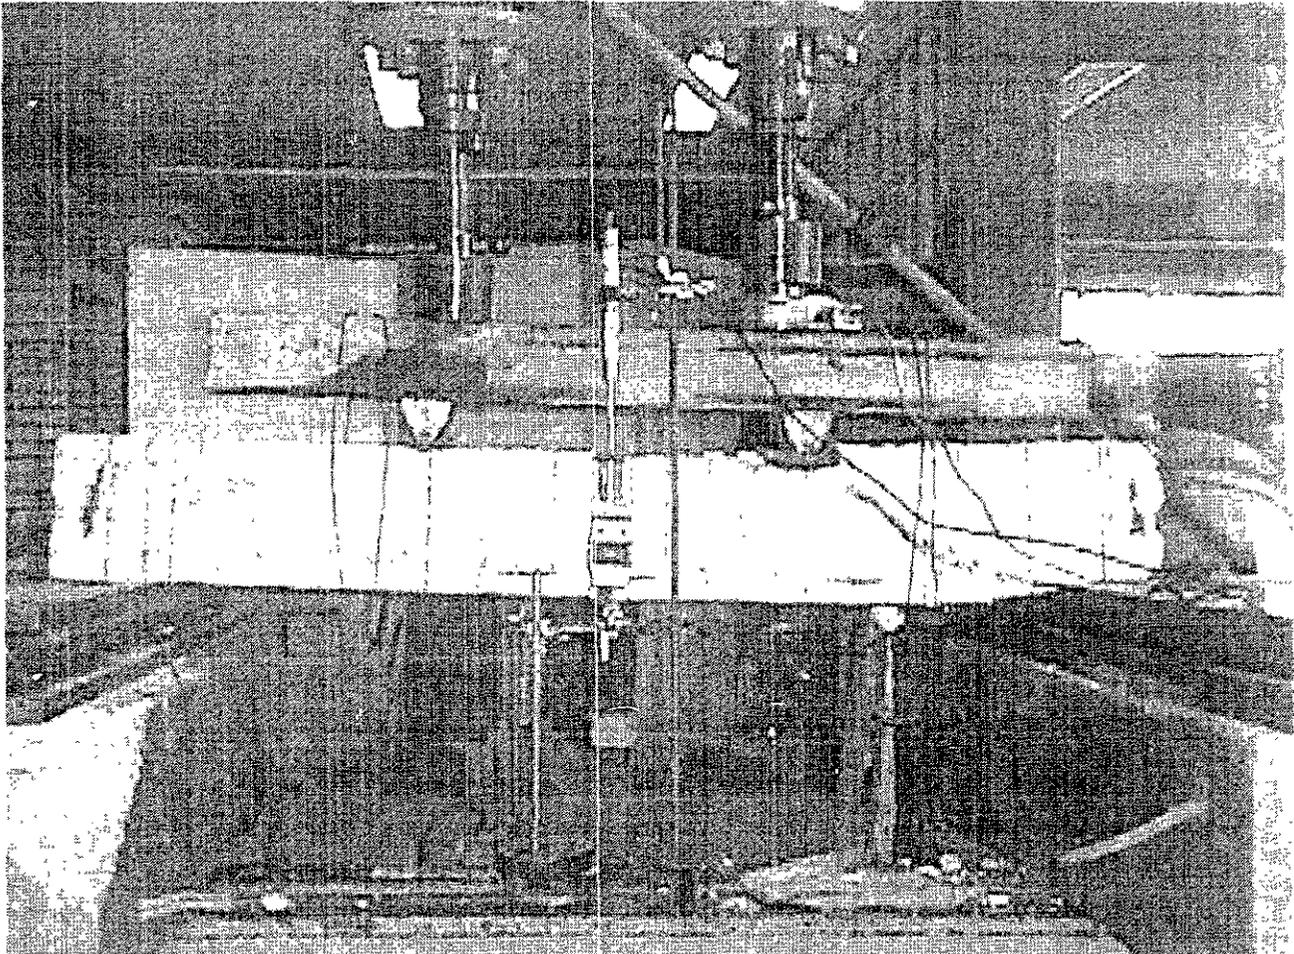
Figura III.19.- Colapso de la viga 1.

La viga 1 presentó una falla por tensión diagonal como se puede ver en la figura 21, la evolución de la falla fue la siguiente: en las primeras etapas de carga se presentó un comportamiento lineal como se puede observar en la gráfica anexa; debido a que el diseño fue calculado para soportar un momento resistente alto, las cargas se incrementaron considerablemente hasta llegar a presentarse los primeros agrietamientos en la zona media del peralte, los cuales formaron líneas inclinadas desde el paño interior de apoyo al punto de localización de la carga concentrada, estos agrietamientos diagonales fueron casi imperceptibles en las primeras etapas de carga y se presentaron en las dos zonas entre los puntos de

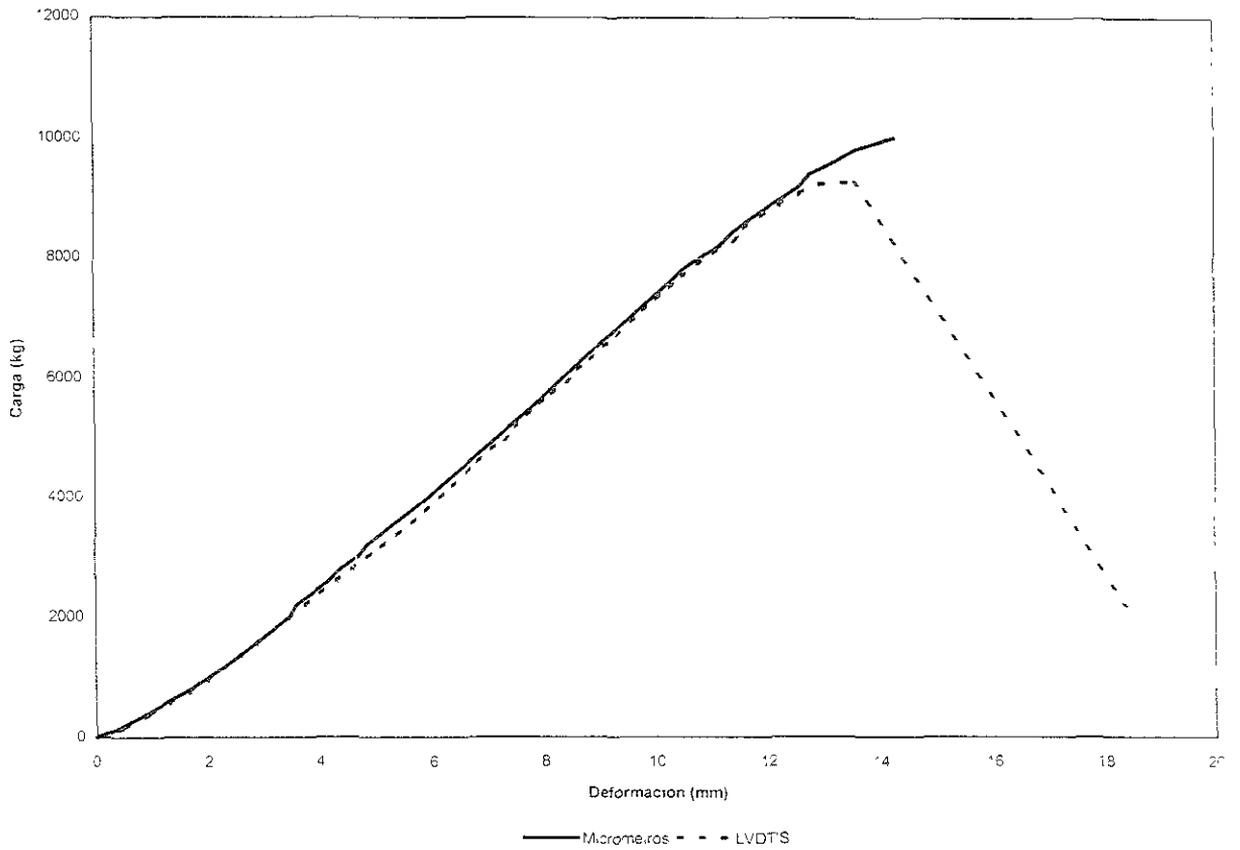
Gráfica III 11 Deformación-Carga en la viga uno, esta gráfica muestra el comportamiento medido por los dos métodos de medición.
