USO DE ACERO DE ALTA RESISTENCIA COMO REFUERZO POR  
CORTANTE EN VIGAS DE CONCRETO REFORZADO.

**T E S I S**

QUE PARA OBTENER EL TÍTULO DE  
INGENIERO CIVIL  
P R E S E N T A

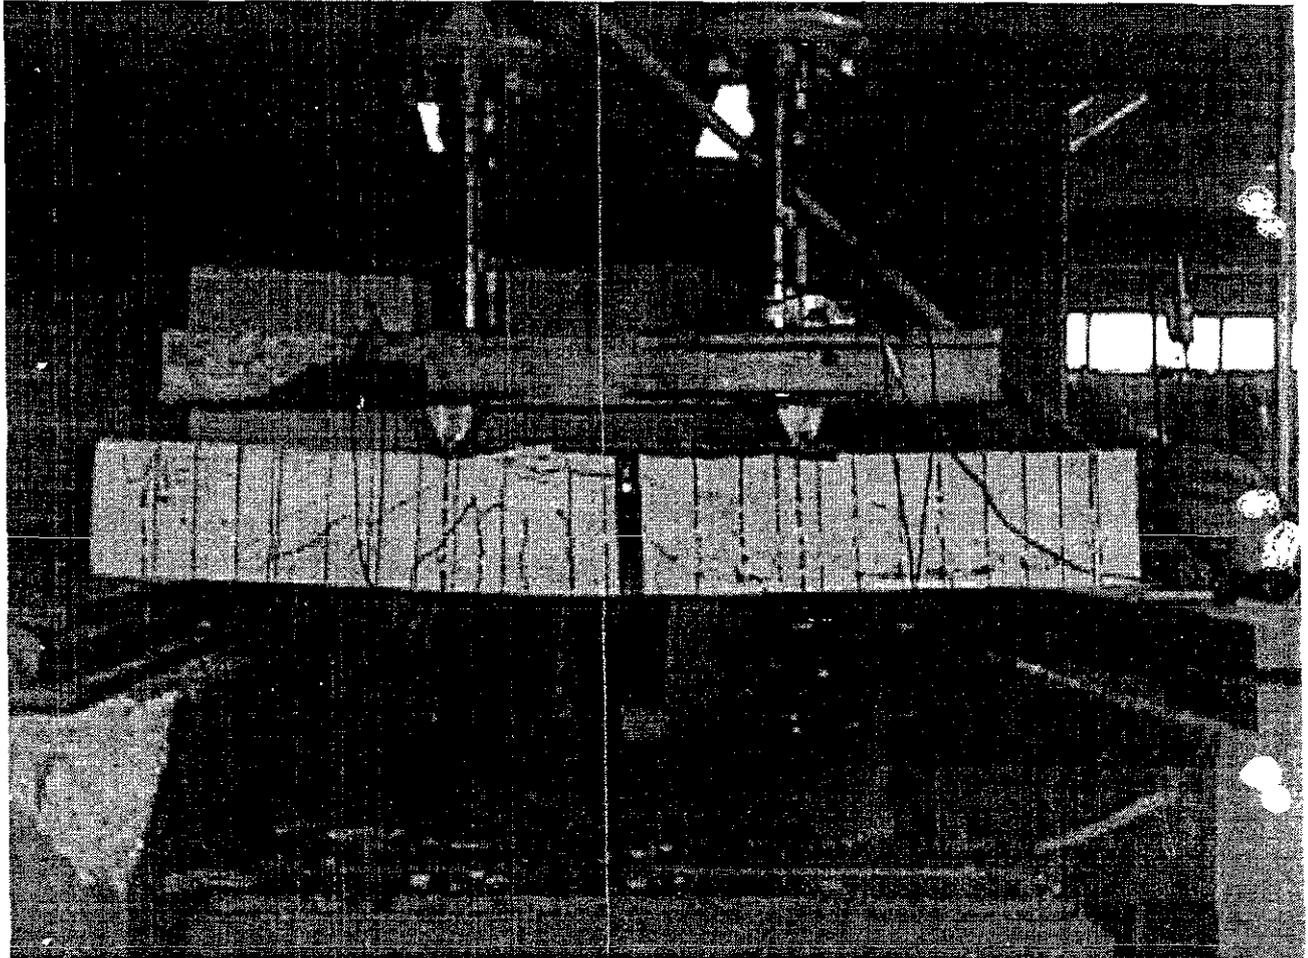
Figura III.23.- Falla por flexión con aplastamiento en la zona de compresión de la viga 4.

En las primeras etapas de carga se observó la formación de pequeños agrietamientos en la parte inferior del centro del claro así como ligeros agrietamientos en la zona de cortante, sin embargo al ir aumentando la carga, -estos agrietamientos no se extendieron considerablemente presentando una cierta estabilidad, las deformaciones que se presentaron fueron muy grandes, en la parte izquierda de la viga se pueden observar agrietamientos diagonales, lo cual prueba que los estribos aún en estas condiciones realizaron un trabajo para evitar que estas grietas diagonales siguieran creciendo, proporcionando así una cierta estabilidad al elemento como se puede observar en el gráfica III.6 al ir incrementando las cargas las grietas mostraron una evolución que no fue tan rápida como en el caso de la falla por cortante y las deformaciones fueron muy altas cediendo el elemento a cargas muy altas, se pudo apreciar un aplastamiento del concreto en la zona de compresión central del claro, esta como resultado de una reducción de dicha zona, la zona de aplastamiento realmente se ubica un poco hacia la izquierda del elemento, lugar donde se presentaron los agrietamientos más grandes, que redujeron la zona de compresión y al ir aumentando la carga ésta ya no fue capaz de soportar los esfuerzos presentándose el desequilibrio de fuerzas en el par resistente del elemento y llevando a la consecuente falla por flexión.

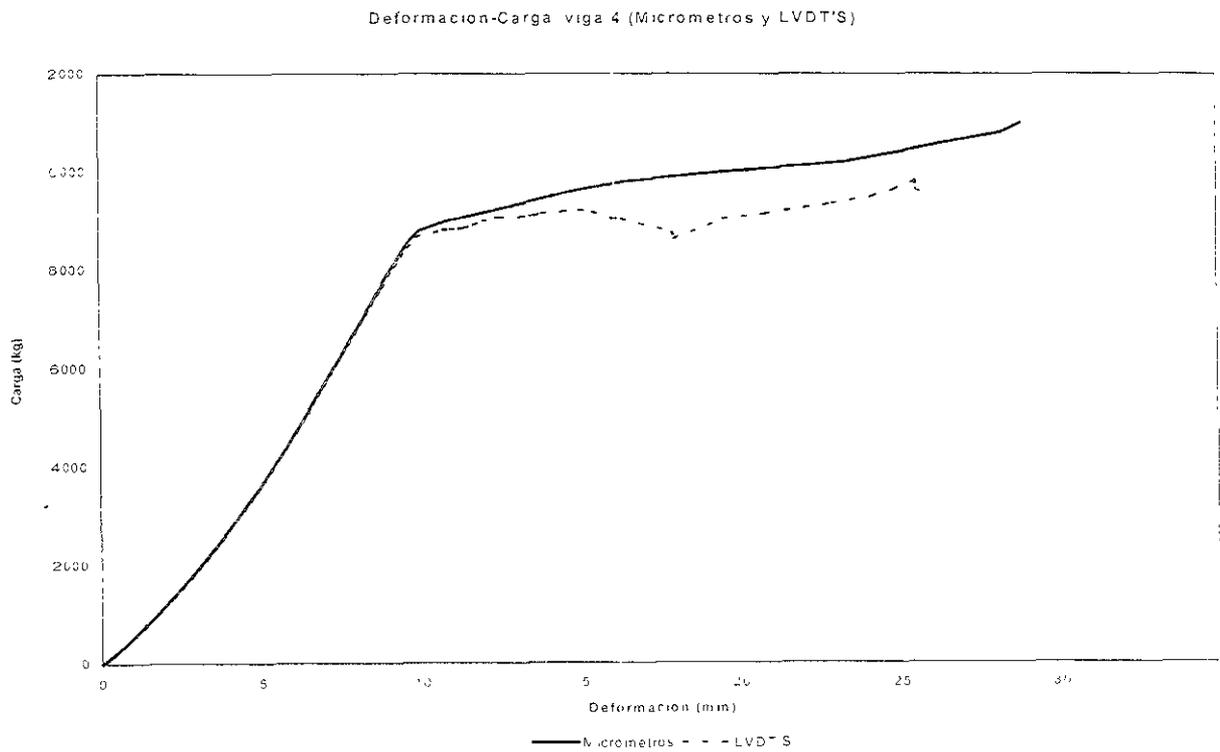
Gráfica III.12.- Deformación Carga de la viga 4 por ambos métodos de medición

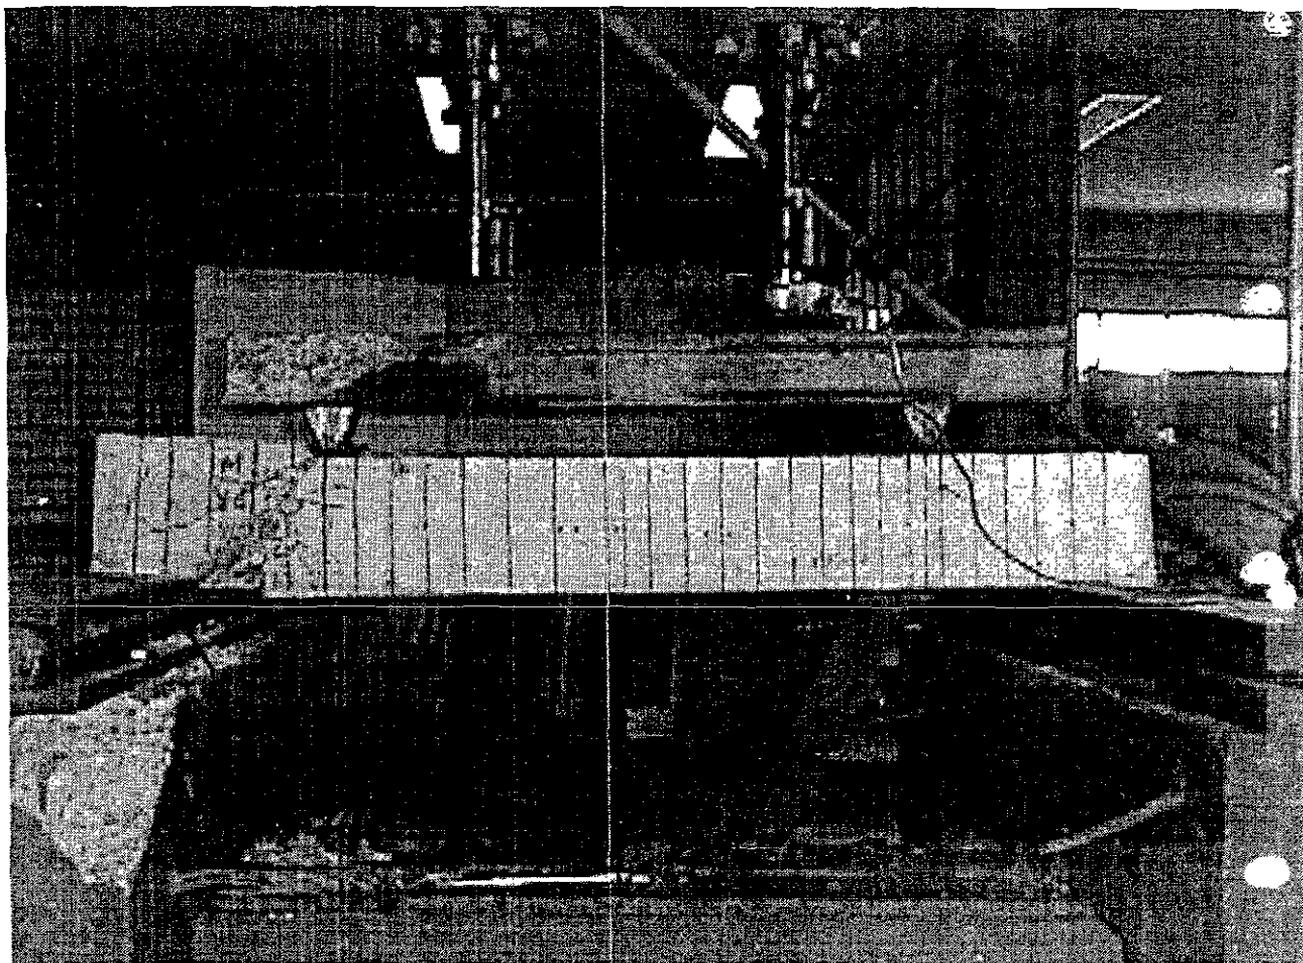
Figura III.24.- Falla por cortante en la viga 2.

La viga 2 tuvo una falla por tensión diagonal, es probable que debido a que la zona de cortante fue menor; la evolución de los agrietamientos fue aún más rápida en comparación con la viga 1, que también fue diseñada con acero de alta resistencia. En cuanto al acero transversal, este presentó un comportamiento muy similar al de la viga 1, es decir, cuando el concreto cedió por completo a resistir esfuerzos de tensión diagonales empezó a trabajar con más tenacidad el acero transversal, absorbiendo todos los esfuerzos de tensión diagonales y proporcionando una etapa estable al elemento, sin embargo al rebasarse la etapa elástica del acero se presentó una etapa de fluencia muy corta de este llegando a la ruptura del elemento y simultáneamente el acero superior longitudinal sufrió deformaciones antes de que los estribos llegaran a presentar la ruptura final.

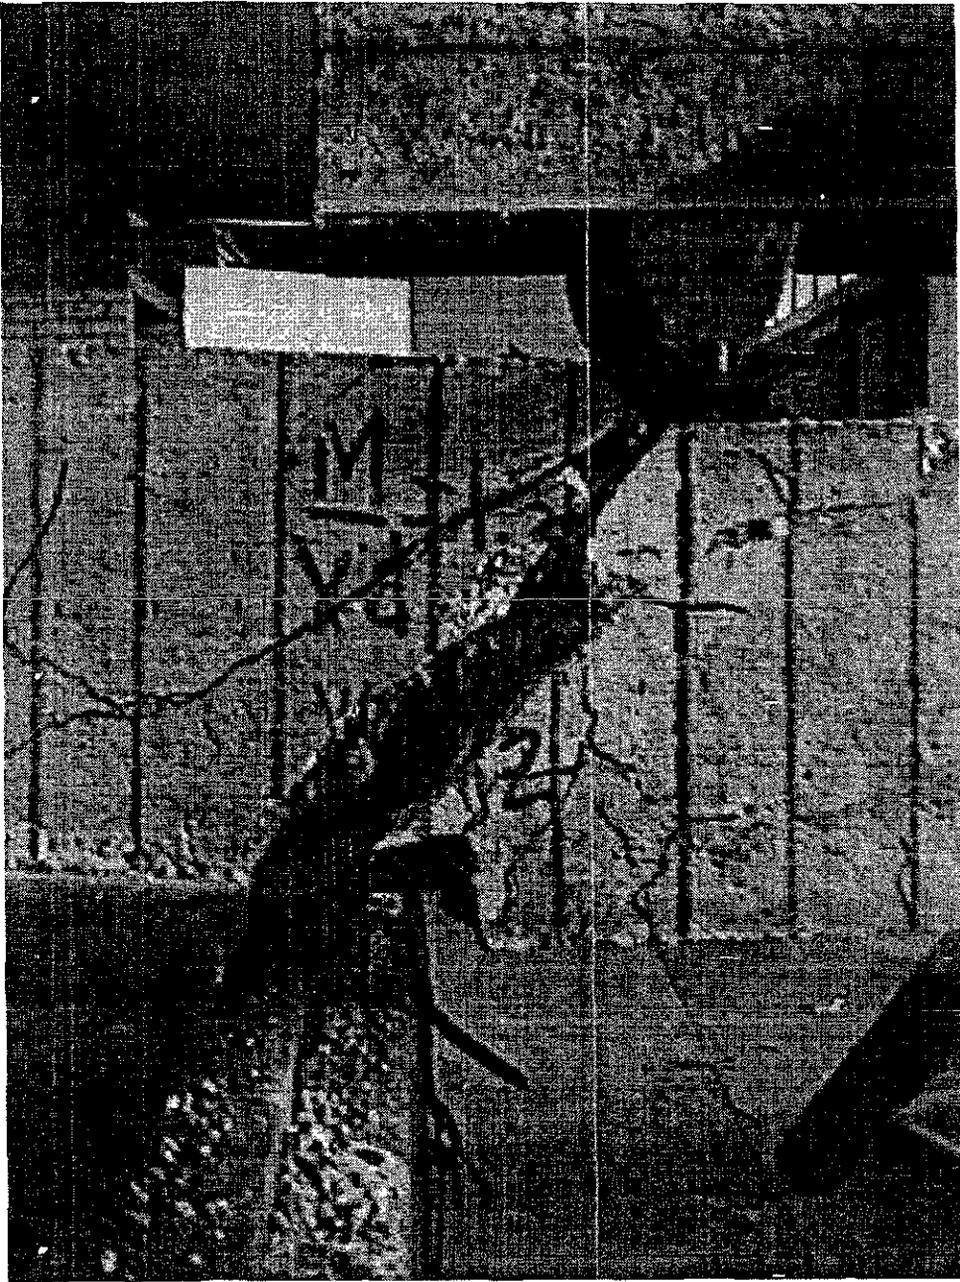
Figura III.25.- Acercamiento de la zona agrietada en la viga 2.

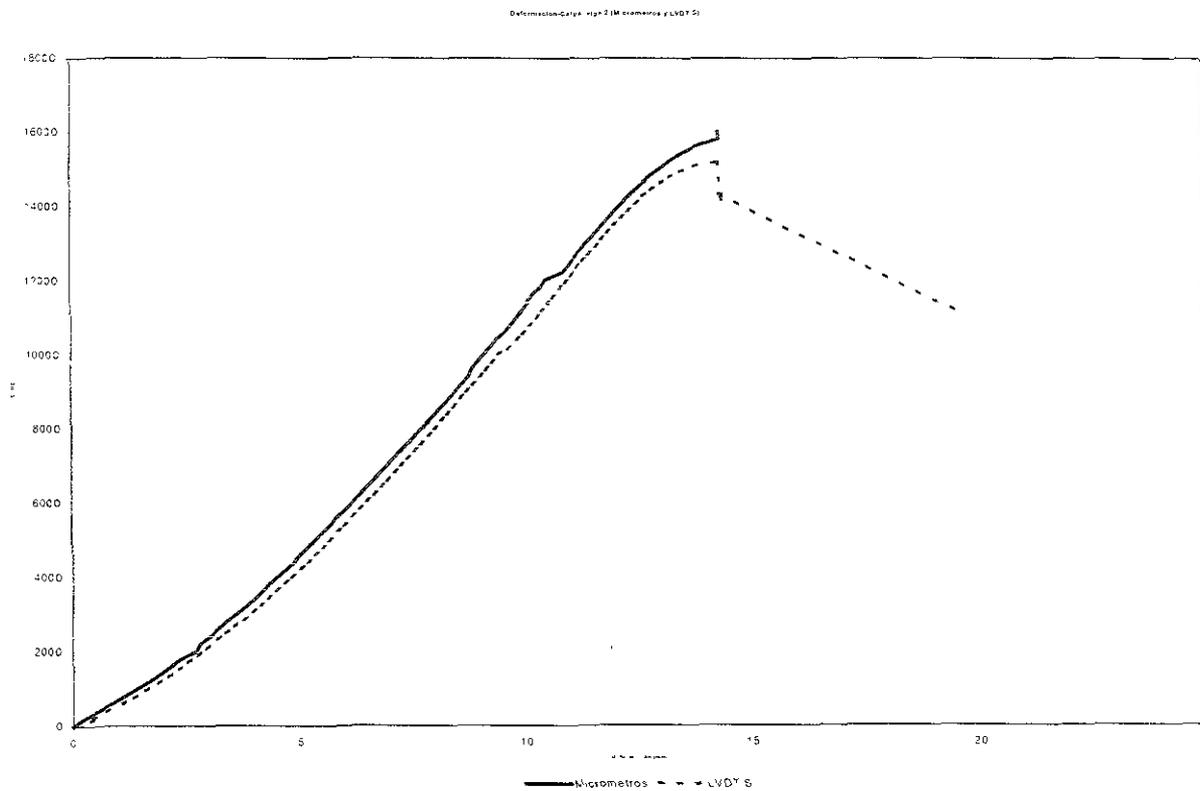
Gráfica III.13 - Deformación – Carga en la viga 2 por ambos métodos de medición

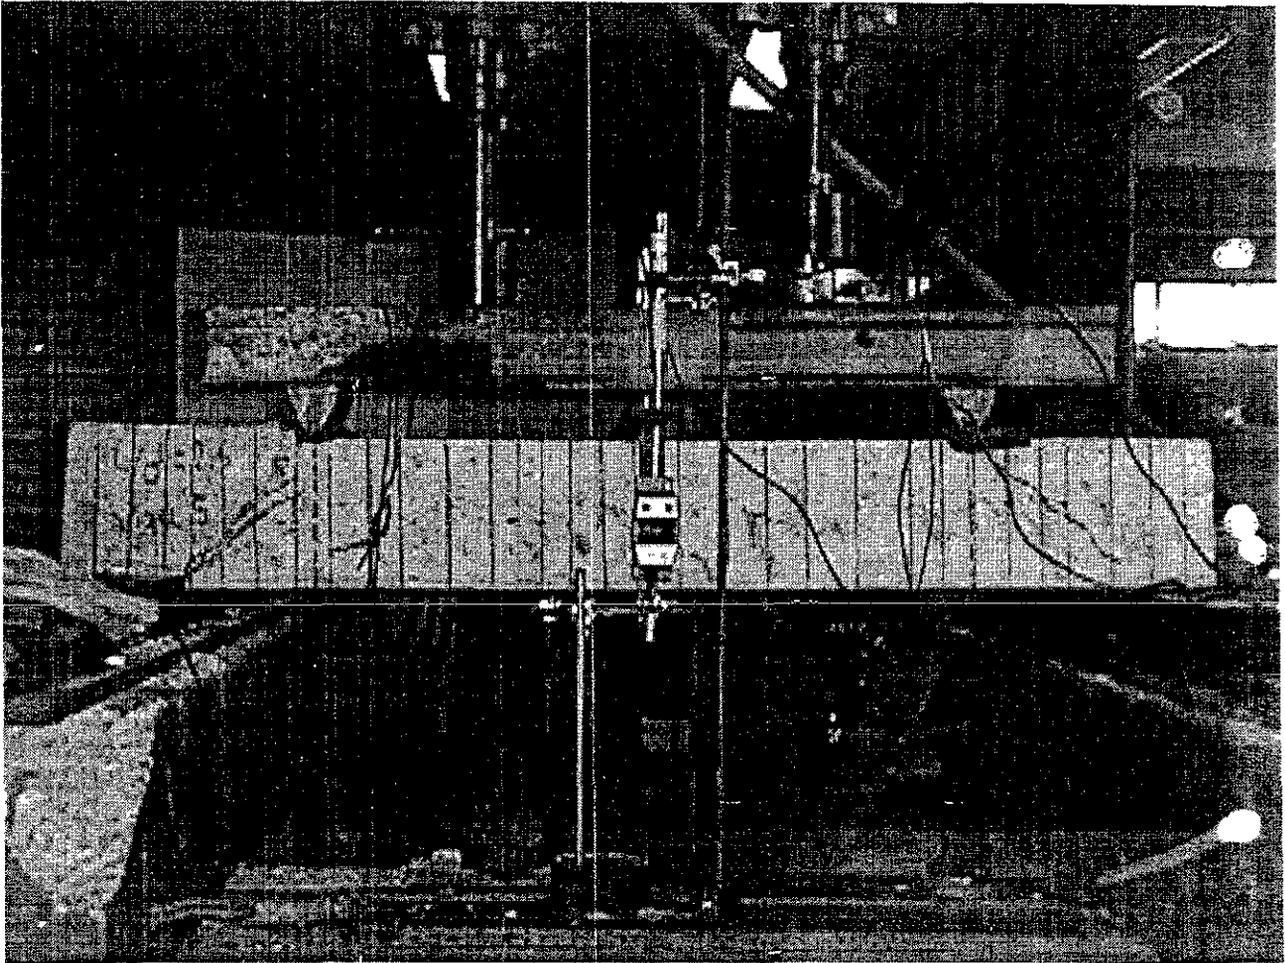
Figura III.27.-Falla por cortante en la viga 5.

El tipo de estribo de refuerzo es uno de los más utilizados en la construcción de pequeñas estructuras, la falla fue también por cortante, sin embargo los estribos nunca presentaron una ruptura, lo cual era de esperarse, pues este tipo de estribos normalmente muestra una etapa plástica muy amplia, la evolución de los agrietamientos fue prácticamente la misma con la salvedad de que en el momento de falla no se fracturó el acero del refuerzo por cortante, pero el comportamiento hasta antes de la falla fue similar a la viga con estribos de acero con fluencia no definida (ver figura III.28).

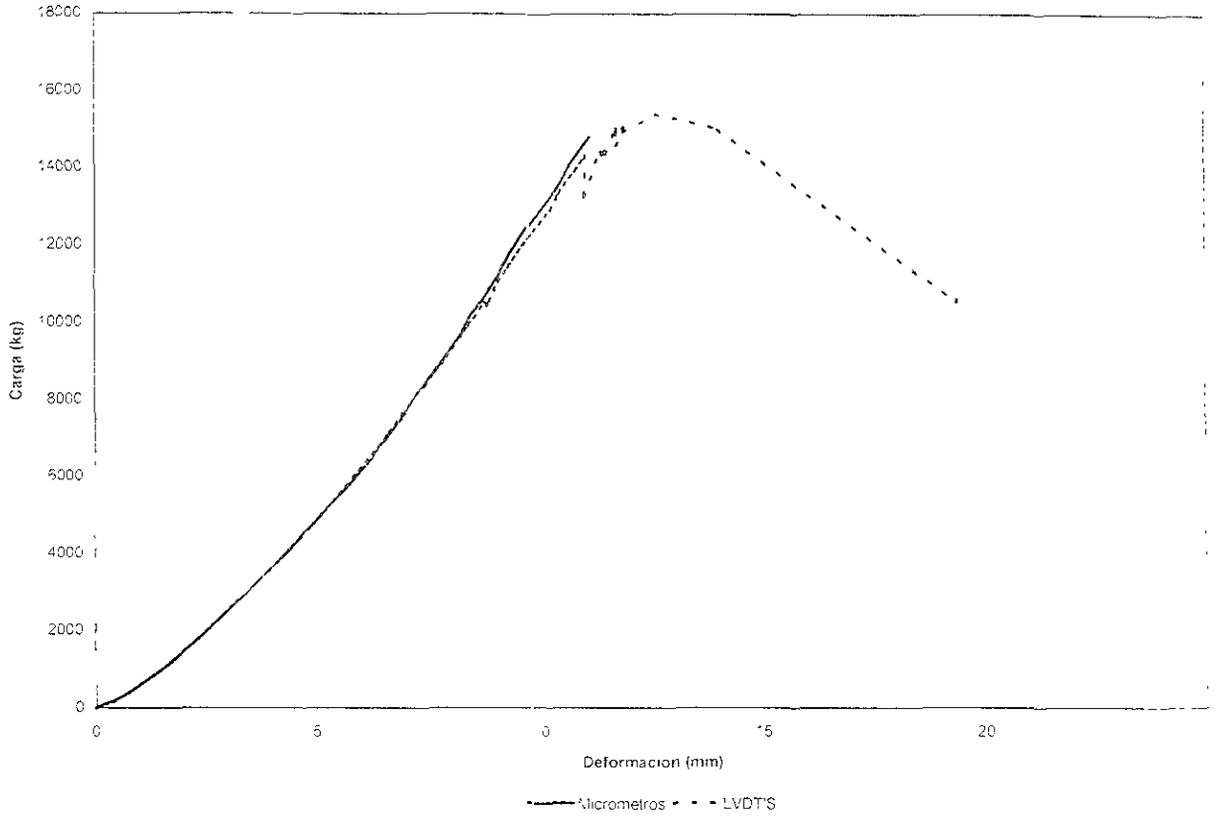
Gráfica III.14 - Deformacion-Carga en viga 5

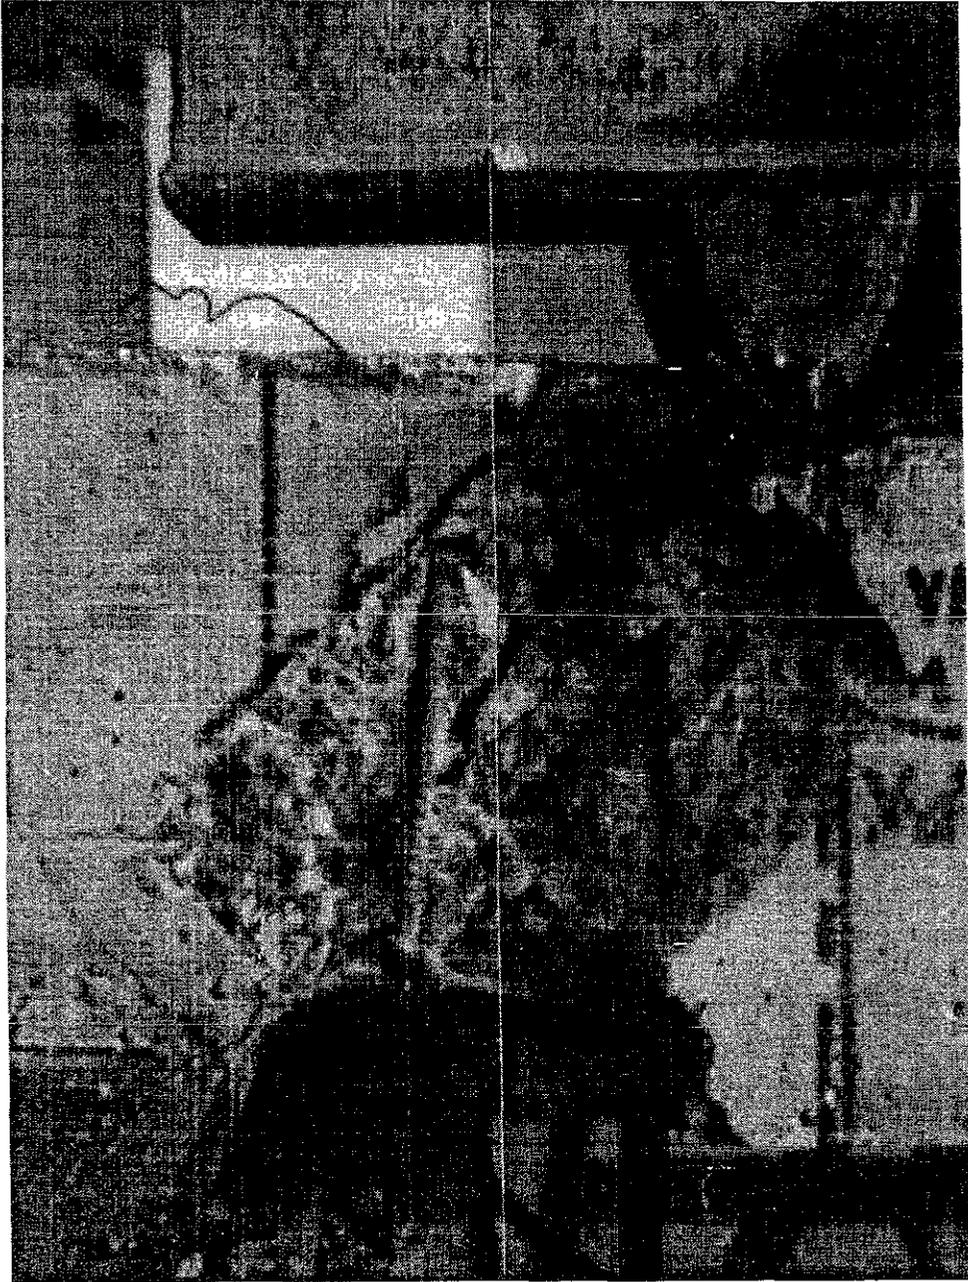
Figura III.30.- Aspecto de estribos de alta resistencia en viga 3.

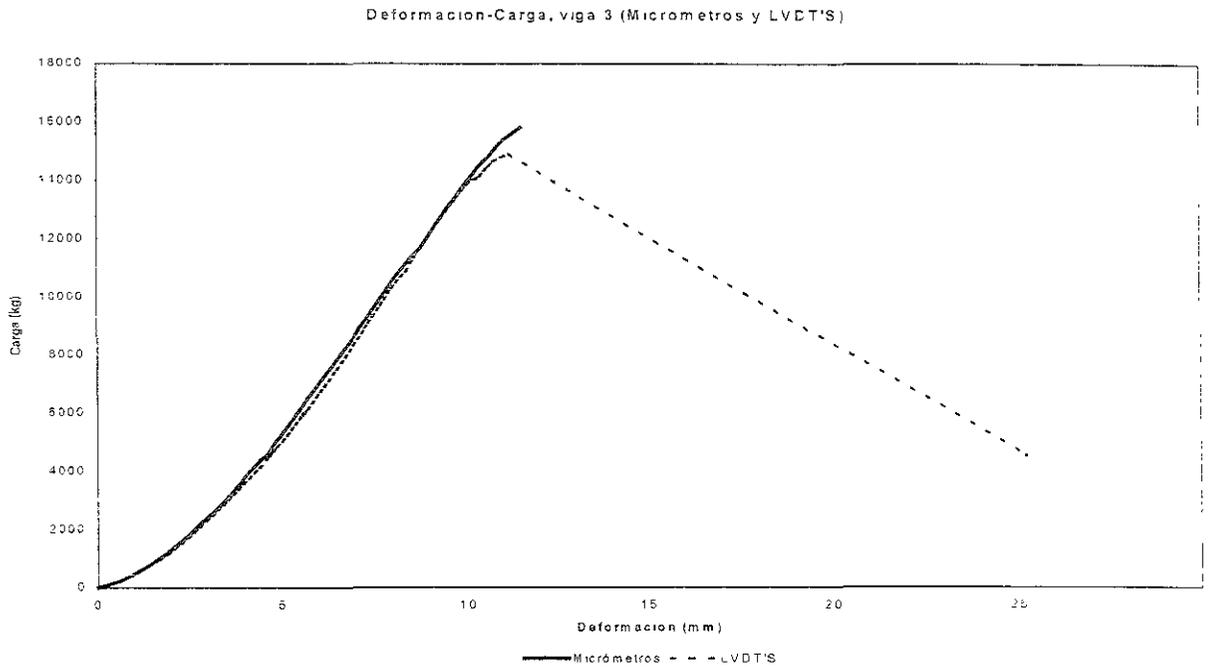
Gráfica III 15.-Deformación-Carga en la viga 3.

rupturas y la pendiente en la etapa elástica es mucho más pronunciada, esto quiere decir que tuvo un mejor control de agrietamientos así como un mejor confinamiento.

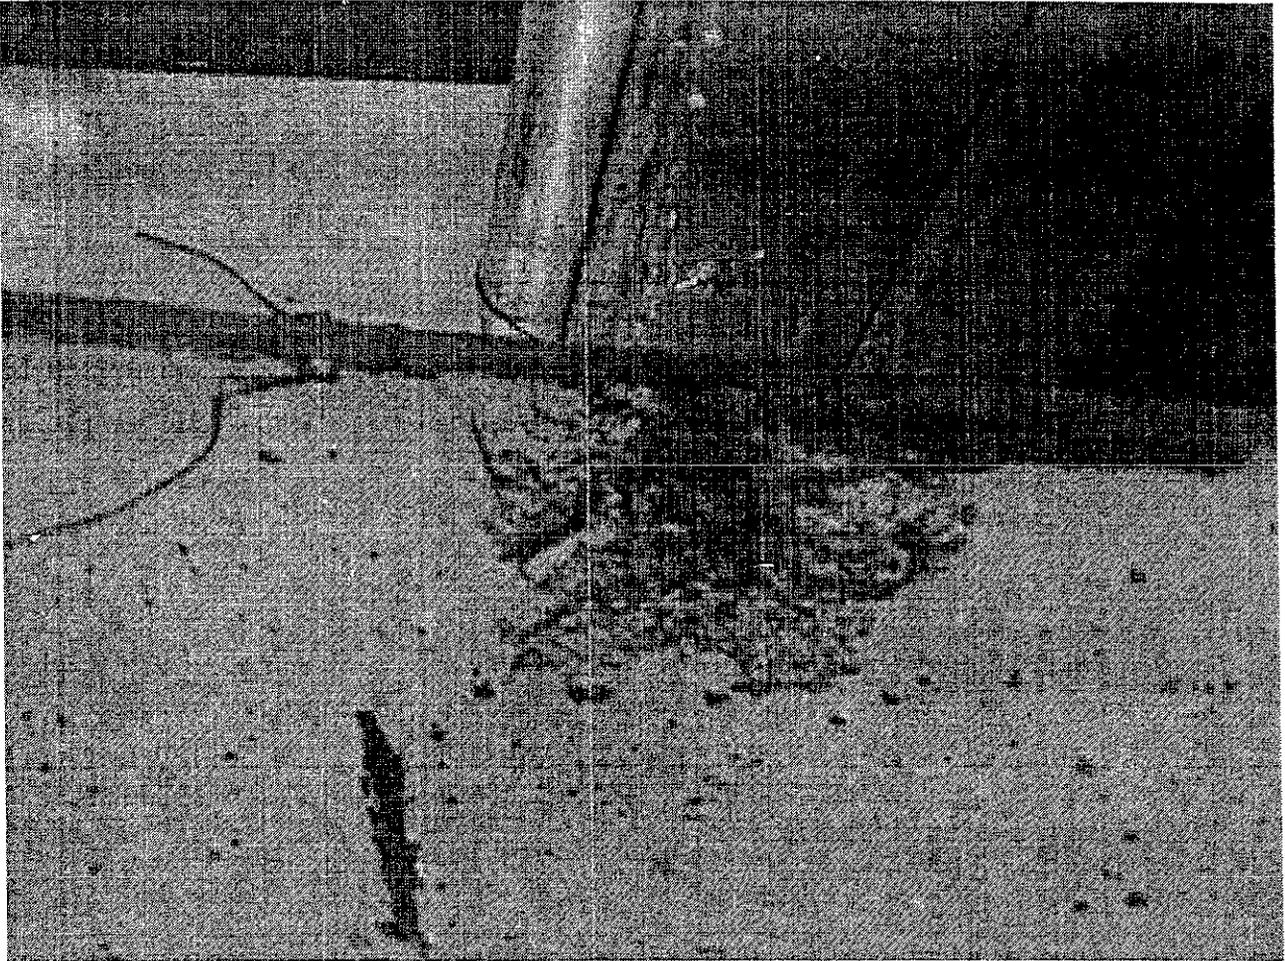
Figura III.32.- Acercamiento en la zona de compresión en la viga 6.

la viga fueron muy ligeros, casi imperceptibles, y a altas etapas de carga, cuando se presentó el aplastamiento se presentaron grandes deformaciones,

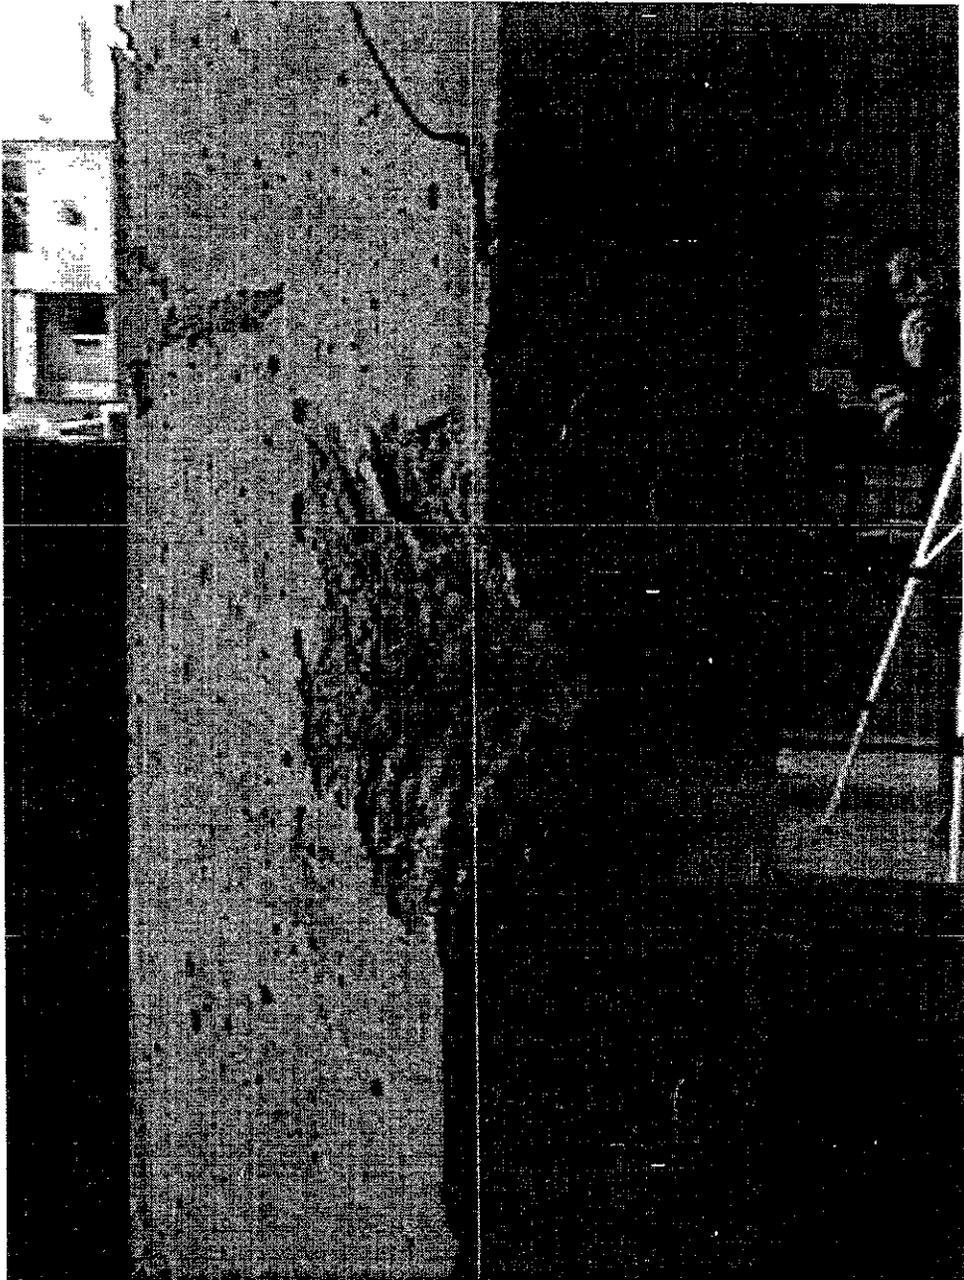
Figura III.33.-Aspecto final de la zona de compresión en la viga 6.

esta situación confirma lo establecido en el estudio realizado por Fukuhara y Kokusho citado ya con anterioridad en el sentido de que los estribos con valores de refuerzo transversal medio por arriba de los  $49 \text{ kg/cm}^2$  no alcanzan la fluencia antes de la falla del elemento.

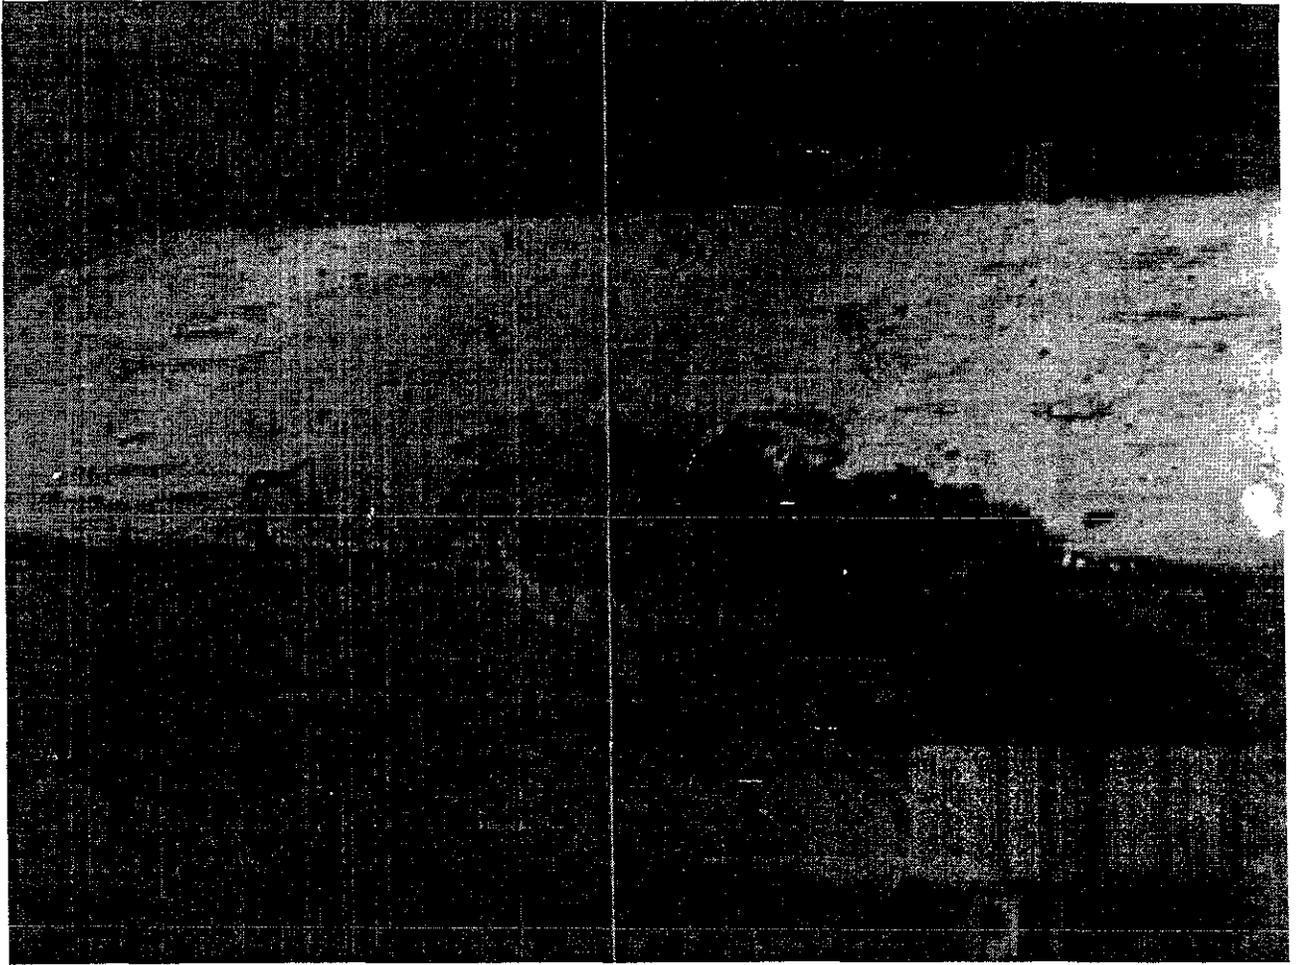
Figura III.35.- Acercamiento de la viga 6, se pueden apreciar ligeras grietas diagonales.

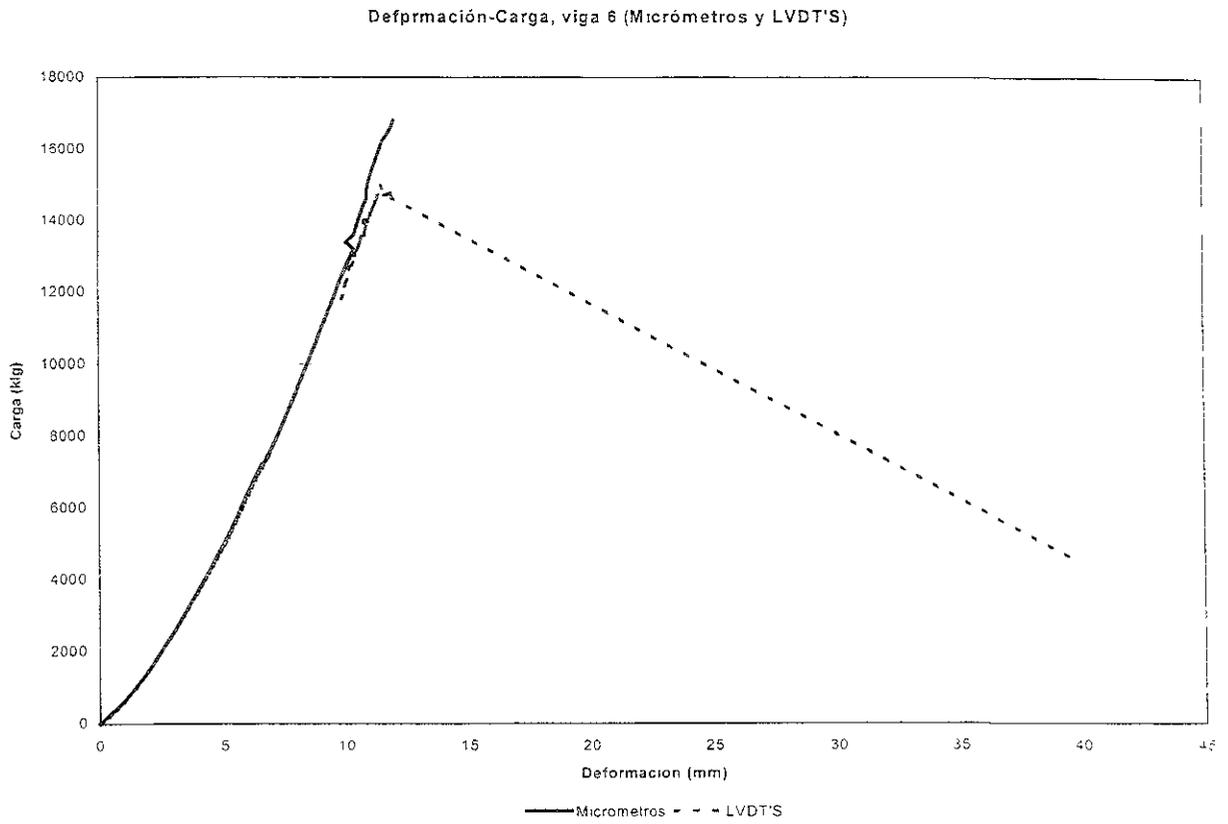
Gráfica III.16.- Deformación – Carga en la viga 6.

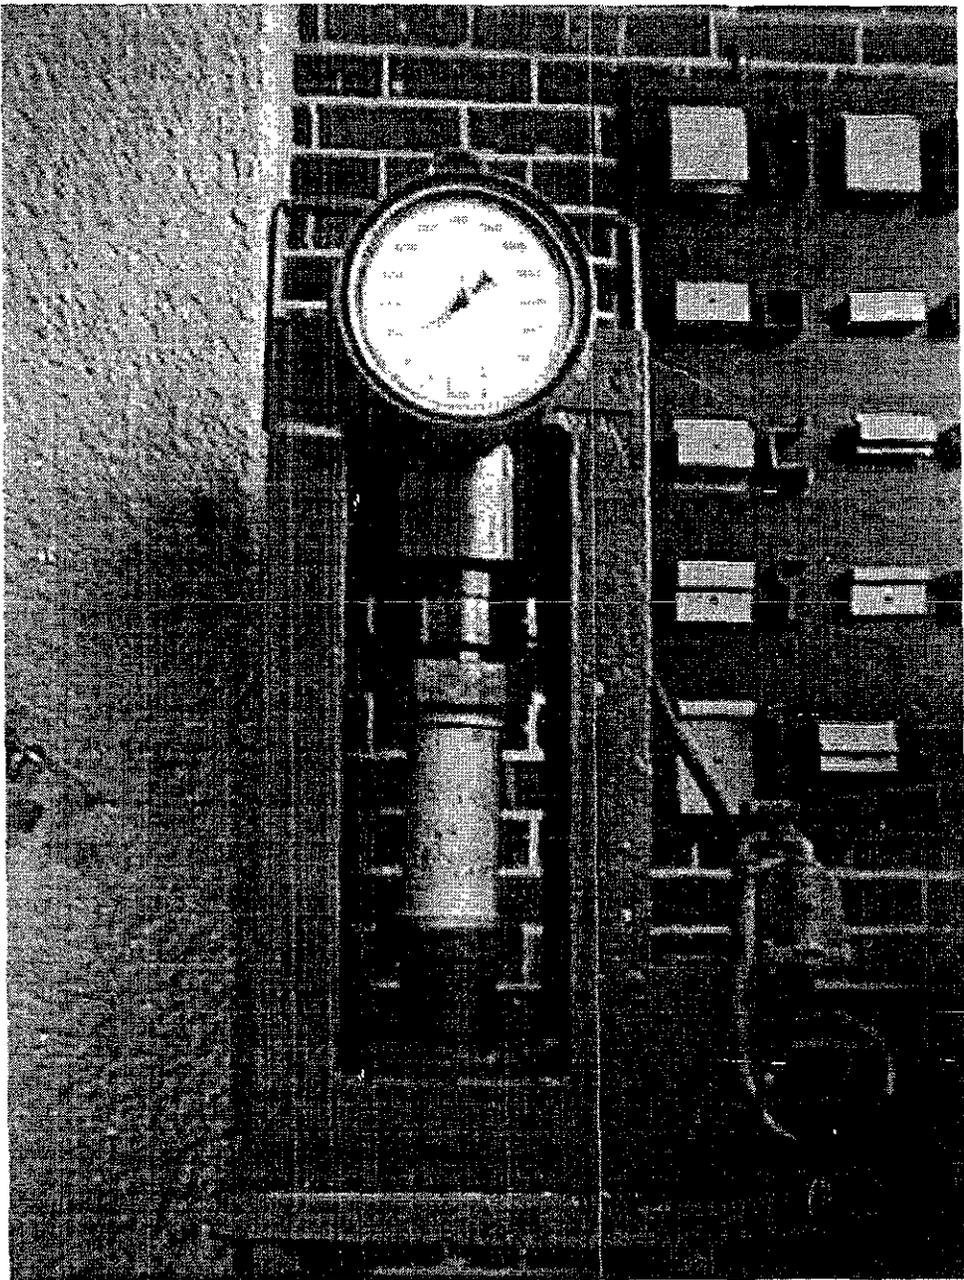
Figura III.36.- Ejecución de pruebas de resistencia a la compresión en probetas muestra de los ensayes.

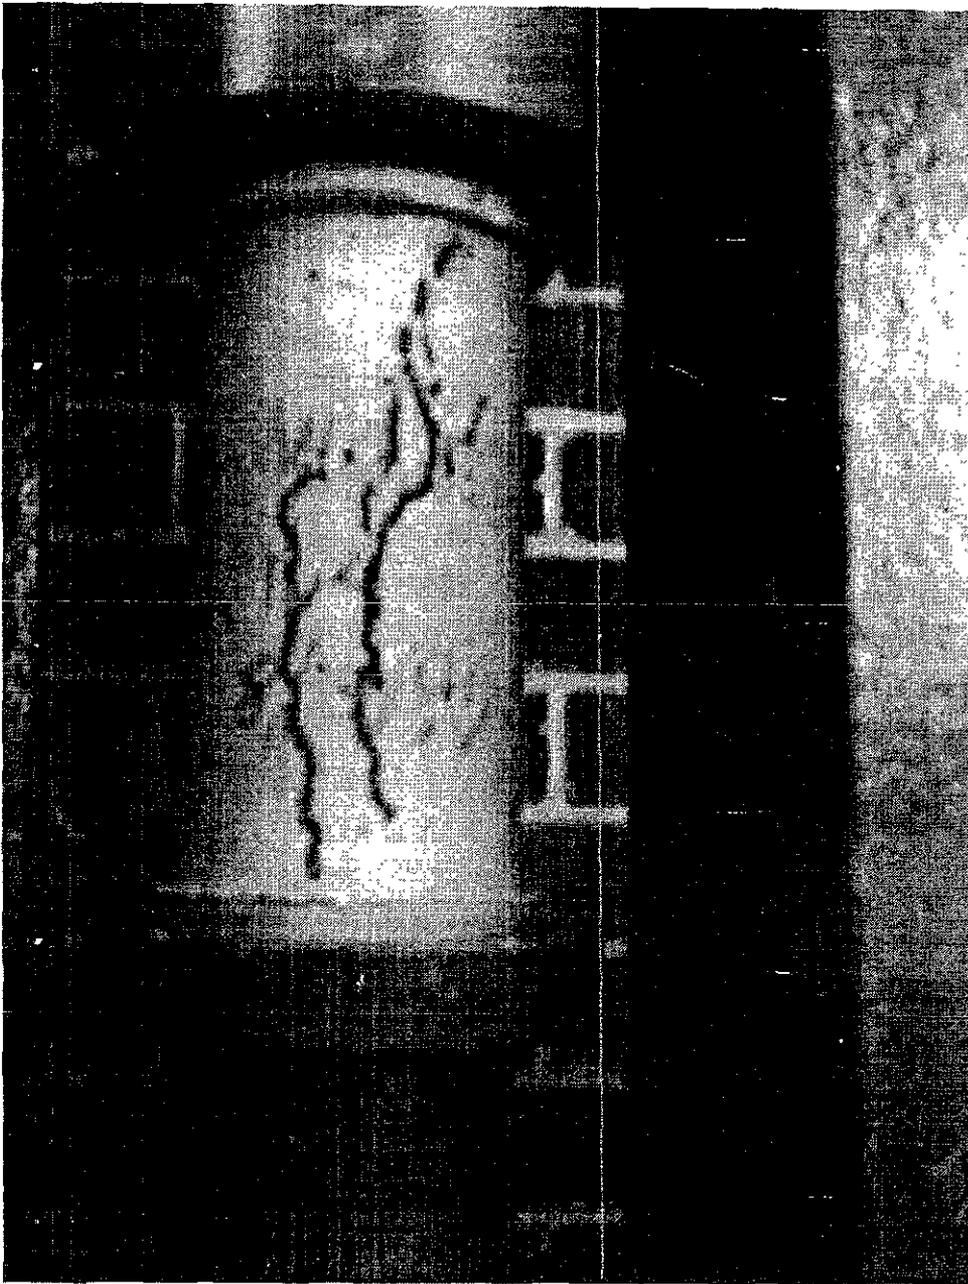
Figura III.37.- Aspecto de falla en cilindro de prueba.

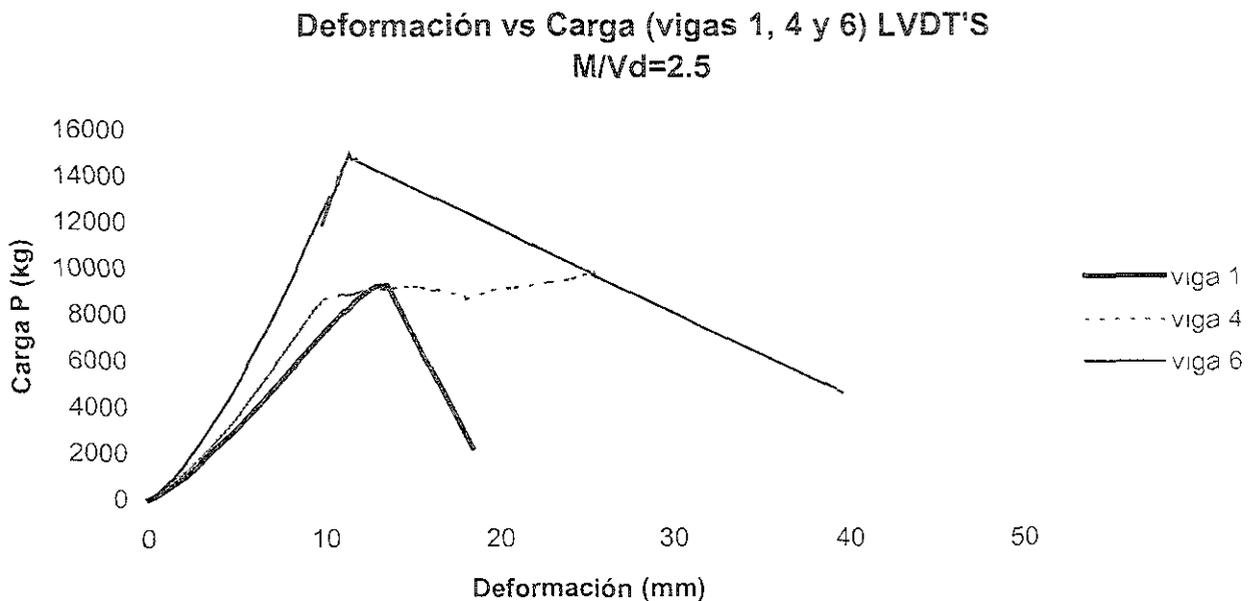
Gráfico IV.1.- Gráfica deformación-carga del primer grupo de vigas, obtenida por medio de Transductores Diferenciales de Voltaje lineal (LVDT) y celda de carga.

Para establecer parámetros de comparación en los ensayos de vigas que nos den acceso a criterios más amplios de evaluación de los resultados, se establecieron dos grupos de prueba, los cuales son distintos a los establecidos inicialmente, esto debido a cambios en el tipo de falla obtenido en el caso de algunos especímenes y a algunos cambios finales durante el proceso de ejecución para adaptarse mejor al equipo utilizado; así, el primer grupo está formado por las vigas 1,4 y 6 y el segundo por las vigas 2,3 y 5. Los gráficos obtenidos del ensaye por los dos sistemas de medición se muestran en las gráficas IV.1, IV.2, IV.3 y IV.4 :

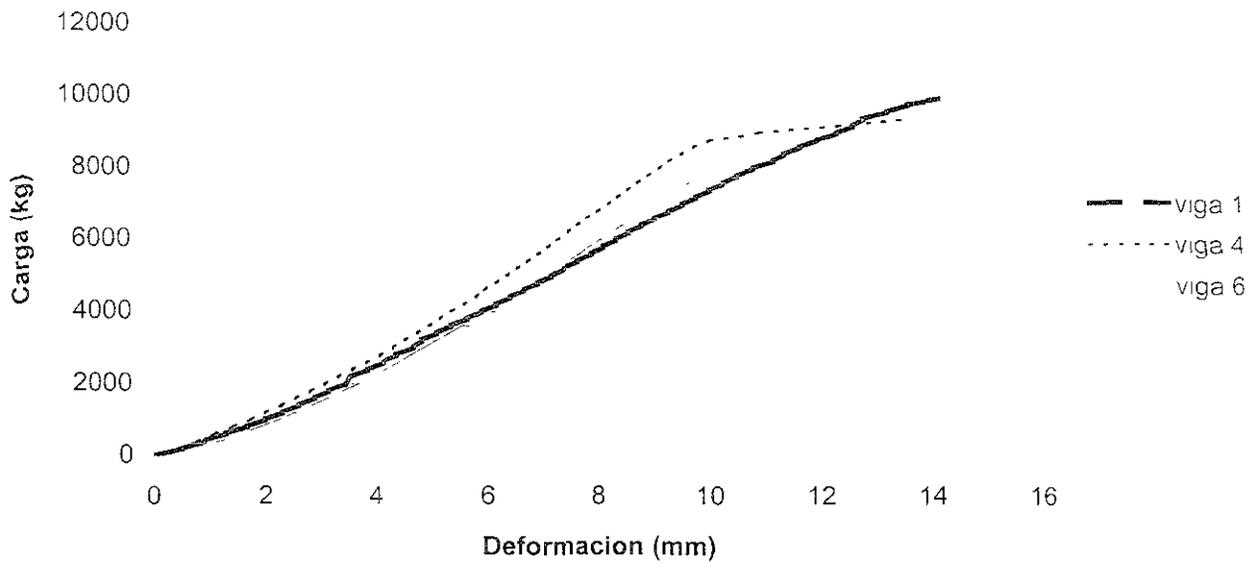
### Deformacion Carga, (vigas 1, 4 y 6) Micrometros, M/Vd=2.5

Gráfico IV.2 .- Gráfico deformación-carga del primer grupo de vigas mediante medición de micrómetros electrónicos de operación manual.

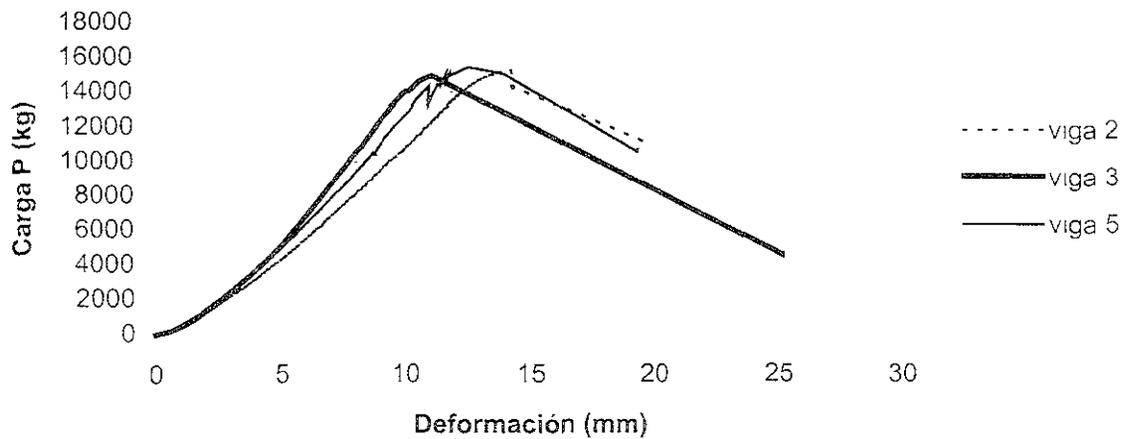
### Deformación vs. Carga, vigas 2, 3 y 5 LVDT'S M/Vd=1.5

Gráfico IV.3.- Curvas deformación-carga para el segundo grupo, sistema computarizado.

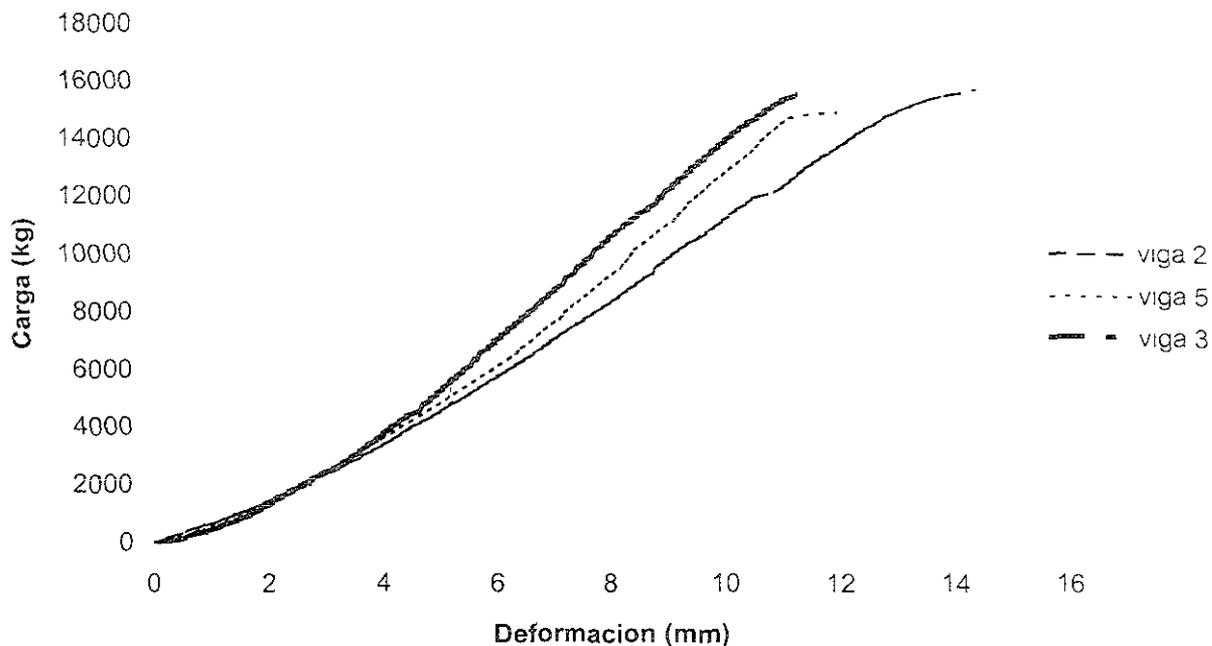
### Deformacion Carga, (vigas 2, 5 y 3) Micrometros, M/Vd=1.5

Gráfico IV 4 - Curva deformación-carga, segundo grupo9 de vigas obtenidas por medio de micrómetros electrónicos de operación manual.

Como se puede ver, en la serie 2 la totalidad de los elementos que la componen fallaron por tensión diagonal (compresión por cortante) en la gráfica IV.4 se puede observar claramente el comportamiento de las vigas 2, 5 y 3.

La viga 2, armada con refuerzo de grado 60 presenta una pendiente ligeramente menor con relación a la viga 5, la cual fue provista de refuerzo normal, sin embargo las pendientes de ambas son muy similares y presentan poca diferencia en deformaciones entre sí. Cabe decir que ambas vigas tienen casi el mismo  $\rho f_y$ . En cuanto a la curva correspondiente a la viga 3, en esta podemos observar una mayor rigidez con respecto a la viga 5 y por ende un mejor control de agrietamientos, además de haber presentado una mayor resistencia; esta viga tiene un mayor valor de  $\rho f_y$ , del orden de 20% respecto a las vigas 2 y 5. La curva correspondiente a la viga 5 queda en el punto medio entre las otras dos en cuanto a su rango elástico, con la diferencia de que la carga última de las vigas con acero de alto grado de fluencia fue mayor que la que tenía acero con fluencia de 2950 kg/cm<sup>2</sup>. Los estribos de la viga 2 presentaron ruptura en su colapso final como es bien sabido en los aceros de grado 60 el periodo de fluencia es muy corto y poco perceptible en el caso de la curva que nos ocupa; sin embargo la viga tres con fluencia mayor no presentó ruptura de estribos.
