FACULTAD DE INGENIERÍA

"COMPORTAMIENTO EXPERIMENTAL ANTE CARGAS
LATERALES DE MUROS DIAFRAGMA CON
RECUBRIMIENTO DE CONCRETO Y DISTINTOS
SISTEMAS DE ANCLAJE"

T E S I S
QUE PARA OBTENER EL TÍTULO DE
INGENIERO CIVIL
PRESENTA
GUSTAVO LAZALDE NAVA

MEXICO D.F., OCTUBRE DE 2001

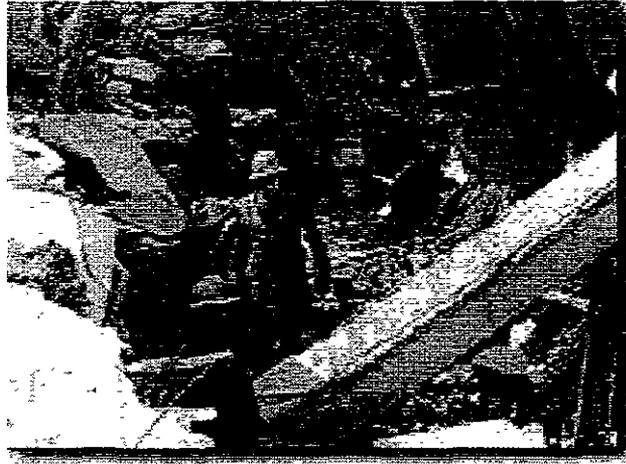
Figura 1.4 Trabajos de Rescate en la Central San Juan

La central San Juan, la cual manejaba tráfico telefónico de larga distancia nacional y, principalmente internacional, se vio afectada sobre todo en lo referente a sus servicios especiales; las estructuras de soporte de las antenas de microondas se cayeron debido al sismo y el equipo de radiomúltiplex resultó destruido en su totalidad.

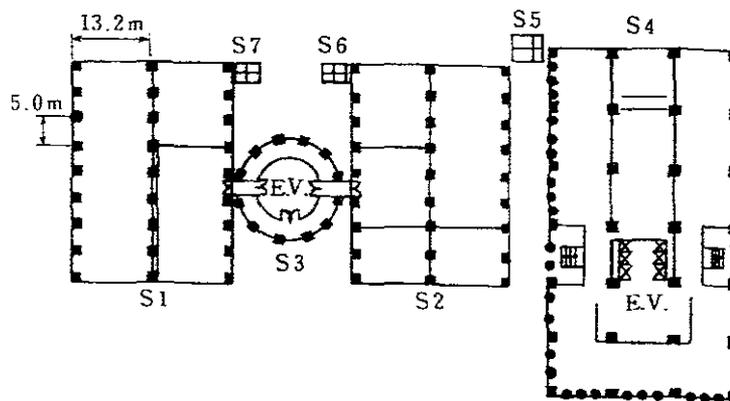
Figura 1.5 Planta Estructural de la Central San Juan

En la figura 1.5, se muestra esquemáticamente la configuración de la planta estructural de la Central San Juan. En esta figura, el edificio S3 es una torre para antenas, con estructura de concreto reforzado que contaba con 70 metros de altura, flanqueada por los edificios S1 y S2, ambos de estructura de concreto reforzado y seis niveles y conectados entre sí por un pasillo elevado (ver fig. 1.1). Puede observarse una cuarta construcción, S4, o edificio de máquinas, de marcos resistentes a momento de concreto reforzado de seis niveles y sótano. S5, S6 y S7 representan escaleras de acero. Los edificios S1, S2 y S3 tienen un sótano común, donde están indicados pilotes de 40 m de longitud. Los muros exteriores de los edificios S1 y S2 son no estructurales precolados, por lo que se deduce que la estructura es de marcos resistentes a momento.

Los daños en los edificios S1 y S2 se concentraron en los pisos P1 y P2 y fueron debidos a flexo-compresión en los extremos de las vigas principales, falta de adherencia del concreto con las varillas en las uniones viga-columna y al agrietamiento de las mismas uniones por tensión diagonal. Una viga de la planta baja falló por cortante.

El edificio S4 sufrió daños parecidos a los S1 y S2 cerca de las uniones viga-columna. Algunas varillas de refuerzo longitudinal de columnas de gran diámetro sufrieron pandeo, éstas estaban colocadas en paquetes de dos y hubo fallas por adherencia del concreto y por esfuerzos cortantes. Tres días después del sismo se inició la obra de reforzamiento de las columnas, las cuales fueron encamisadas mediante soleras y ángulos de acero.

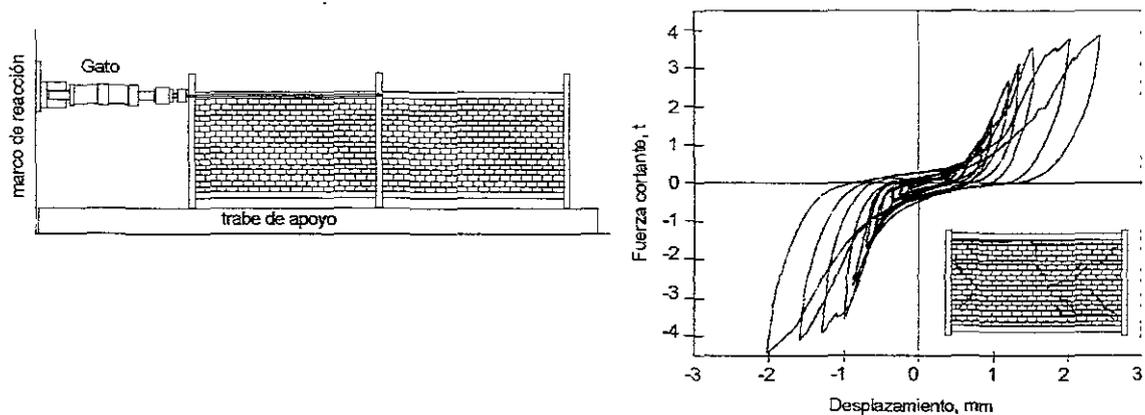
Figura 1.8 Dispositivo de carga y curva histerética

En los ensayos se distinguieron tres zonas en la curva de histéresis: una donde el panel no interactúa con el marco debido a una pequeña separación entre los mismos causada por la contracción del mortero; en la segunda zona el muro interactúa con el marco pero resulta en poca degradación de rigidez y disipación de energía; finalmente, en la tercera, que se inicia después del agrietamiento del muro, se aprecia una degradación de rigidez y de resistencia. Se observaron dos tipos de falla: un modelo presentó el deslizamiento a lo largo de las juntas de mortero, mientras que el otro, con mayor resistencia en el mortero, presentó el aplastamiento de las esquinas del tablero. Los resultados obtenidos fueron utilizados para proponer un modelo de comportamiento histerético.

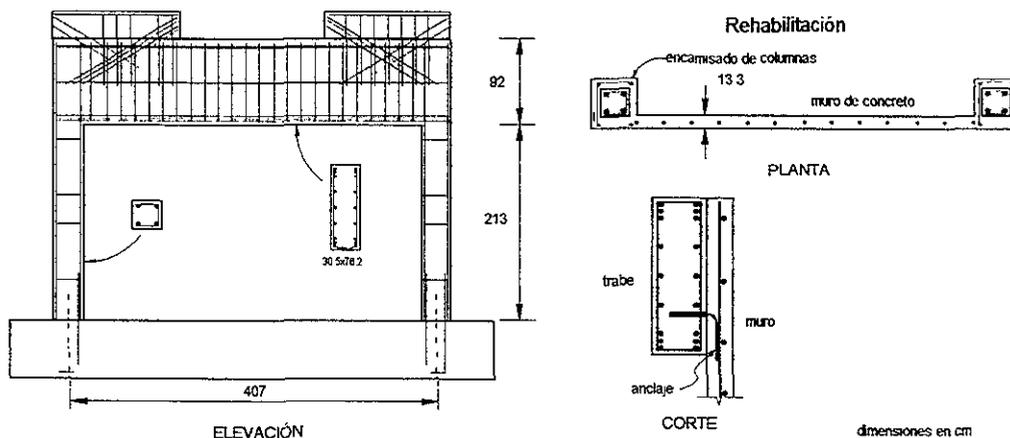
Figura 1.9 Geometría del marco y del esquema de rehabilitación

El muro de refuerzo fue diseñado de acuerdo con el Apéndice A del reglamento ACI 318-86. Se consideró que el marco y el muro actuarían monolíticamente. Se utilizó acero de grado 60 y concreto con resistencia nominal de 4000 psi (281 kg/cm²).

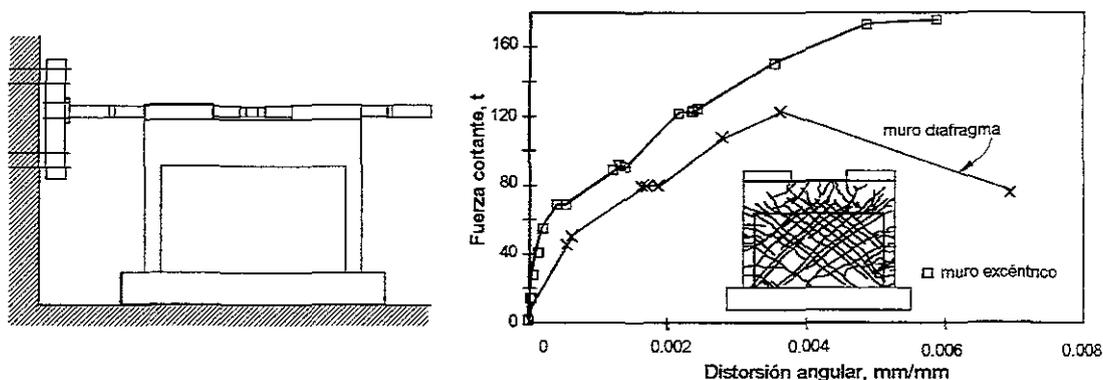
Figura 1.10 Dispositivo de carga y envolvente de respuesta

Seis de las quince anclas colocadas en la viga superior fueron monitoreadas para obtener los esfuerzos desarrollados durante la prueba. Aunque como se mencionó antes, éstas fueron diseñadas para transferir la totalidad del cortante del marco al muro, no desarrollaron los esfuerzos esperados. El ancla que desarrolló el mayor esfuerzo alcanzó apenas el 10 por ciento del de fluencia por lo que se concluyó que la mayoría del cortante fue transferido no por las anclas sino por los elementos del encamisado, adherencia del concreto y estribos a través del plano de falla, un mecanismo más rígido que las anclas.

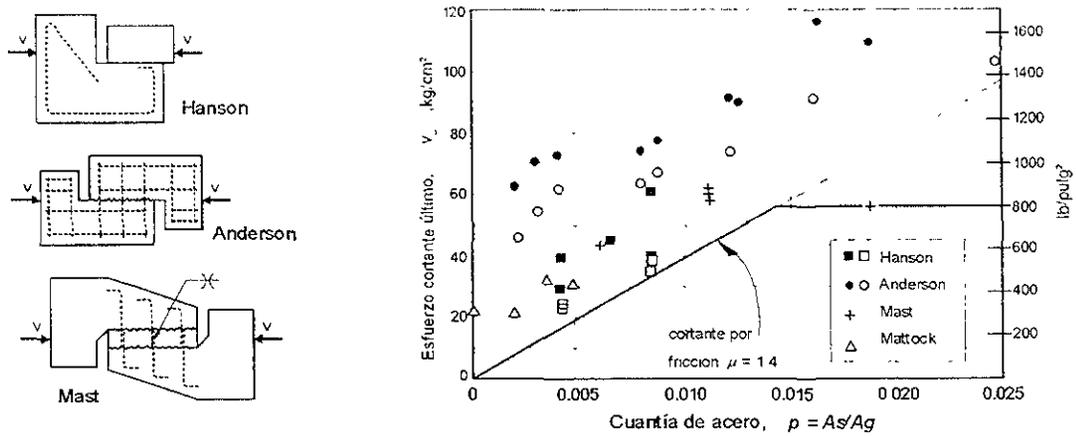
Figura 1.11 Especímenes en ensayos de cortante directo

ninguno de los especímenes ensayados se les aplico esfuerzo normal a la superficie de deslizamiento. Los especímenes usados en dichos estudios, así como los resultados, se representan esquemáticamente en la figura 1.11

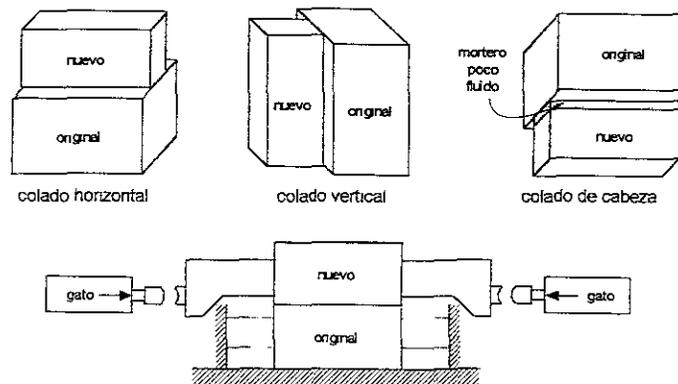
Figura 1.13 Especímenes probados por Valluvan

Se ensayaron 16 especímenes donde las variables de estudio fueron también la cantidad de anclajes, la resistencia del concreto y el procedimiento de construcción (posición del colado y uso del mortero en la interfaz), pero también incluyeron otra variable que fue la aplicación de esfuerzo externo de compresión normal a la superficie de falla.

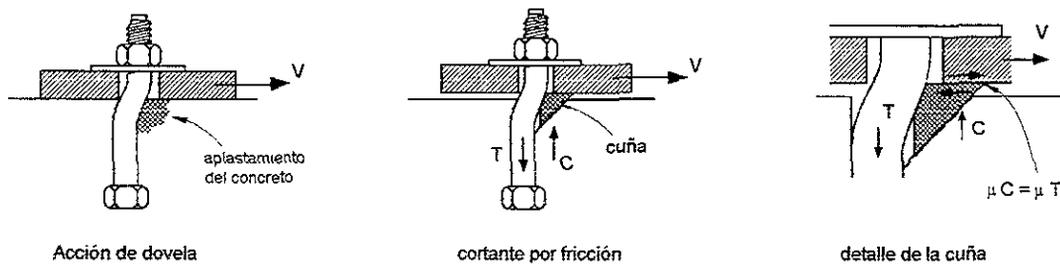
Figura 1.14 Mecanismos resistentes en anclaje de placas de acero contra concreto

Jiménez explica que existen dos posibles mecanismos resistentes: uno por acción de dovela y el otro como cortante por fricción. El mecanismo de dovela se caracteriza por la fluencia y fractura de la barra de acero por flexión en doble curvatura, por cortante o por tensión en la parte inclinada de la barra al deformarse en doble curvatura. En todo caso, el cortante se transmite al elemento a través del apoyo del ancla contra el concreto que la rodea. El aplastamiento de este concreto reduce la rigidez de la conexión, pero no afecta sensiblemente su resistencia.

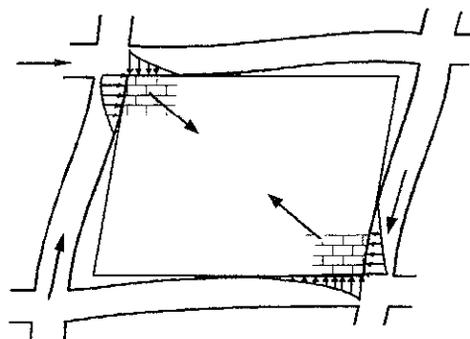
Figura 1.15 Deformación de marco y muro diafragma

Si el marco tiene suficiente resistencia para admitir las fuerzas axiales y cortantes que le transmite el muro, la carga máxima se alcanza usualmente cuando el muro se agrieta en dirección de su diagonal. Este comportamiento difiere por completo del que tienen muro y marco actuando independientemente uno del otro. En este caso el comportamiento muestra cierta ductilidad y capacidad de disipar energía. La resistencia en cortante de los extremos de las columnas es suficiente para contener la grieta que se forma en la mampostería cuando se rebasa su resistencia a fuerza cortante (Bazán, 1980).

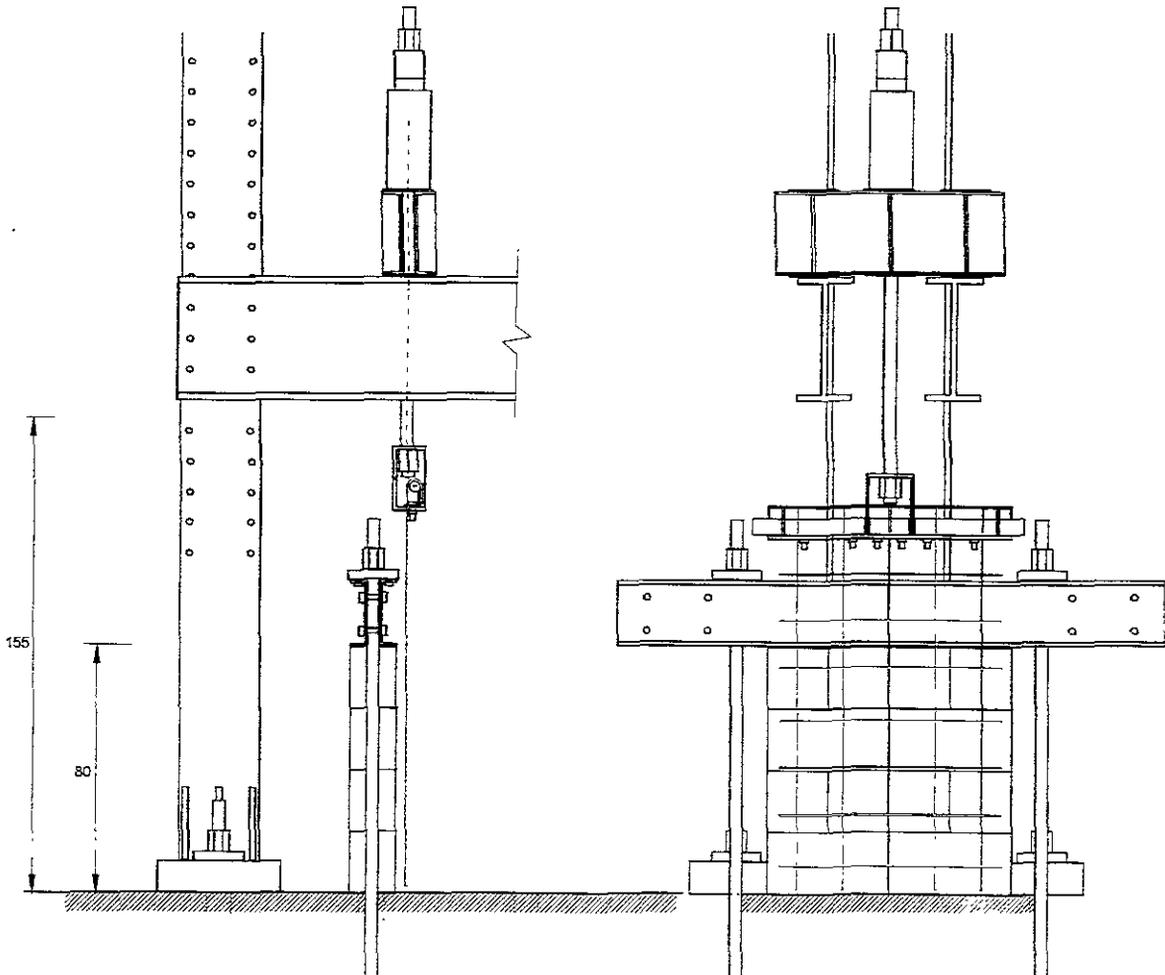
Fig. 2.5 Marco de carga en pruebas de tracción

El marco de carga usado se muestra en la figura 2.5. Su diseño se realizó con el propósito de que la tracción aplicada sobre cada uno de los alambres verticales de la malla anclada a una de las caras del murete fuera uniforme. De esa manera, mientras el murete se mantenía sujeto contra la losa de reacción, se aplicaba la tracción a la malla. Para lograr una acción uniforme sobre los alambres, se adaptó un mecanismo tipo pantógrafo (no mostrado en la figura) que garantizó que el dispositivo de sujeción y tracción de alambres se mantuviera siempre paralelo a la horizontal. El marco de carga que se muestra en la figura 2.5, funcionó adecuadamente para el ensaye de muretes sin concreto. Sin embargo para los modelos con recubrimiento de concreto, la resistencia de los mismos resultó muy superior a la suma de las resistencias de los alambres sometidos a tensión. Por lo cual se decidió realizar un segundo tipo de ensaye al que se le llamó de cortante directo.

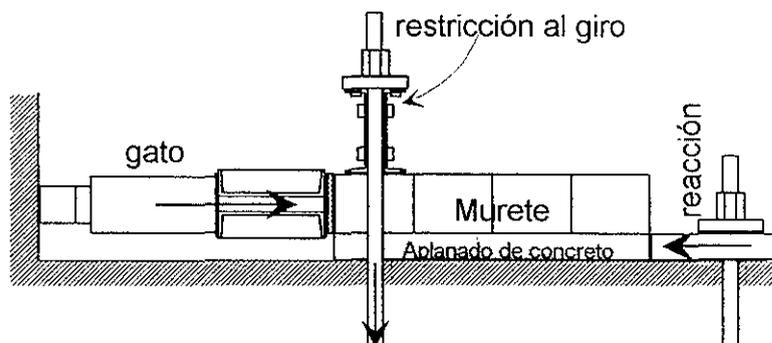
Fig. 2.6 Dispositivo de aplicación de cortante directo

Como se mencionó con anterioridad, en las pruebas de tracción aplicada a la malla en muretes con recubrimiento del concreto, no pudo lograrse que los anclajes trabajaran ni que la fuerza de adherencia se desarrollara hasta su máxima capacidad, pues siempre se presentó el rompimiento de los alambres verticales de la malla, mismos sobre los cuales se aplicaba directamente la tracción. Debido a lo anterior se realizaron ensayos a cortante directo, de tal forma que se obligara a los especímenes a fallar en la superficie entre el murete de bloque y el aplanado de concreto. El concreto empleado en los aplanados de los muretes tuvo una resistencia media de $f'_c = 220 \text{ kg/cm}^2$.

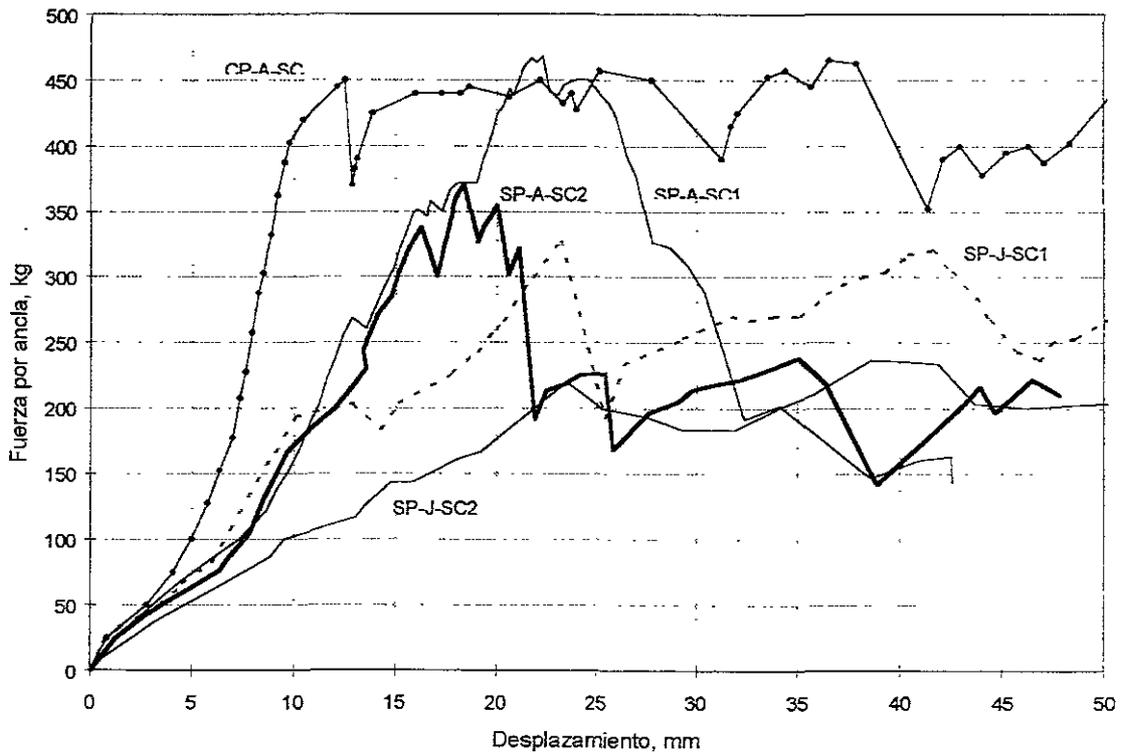
Fig. 2.7 Gráfica fuerza-desplazamiento de los anclajes con y sin placa, y sin muro de concreto

Al ensayar el modelo *CP-A-SC*, uno de los anclajes ese desprendió de la malla. Los cuatro restantes trabajaron satisfactoriamente hasta plastificarse por flexión, sin dañar a las piezas de mampostería. Aunque el esfuerzo de fluencia medido de este tipo de acero era menor al de las anclas sin placa (que no atravesaban), el mejor comportamiento del anclaje se debió al apoyo que mostró la barra en ambas paredes del bloque reduciendo los esfuerzos provocados por la flexión impuesta, sin embargo, la presencia de la placa posterior no manifestó influencia alguna en el trabajo del ancla

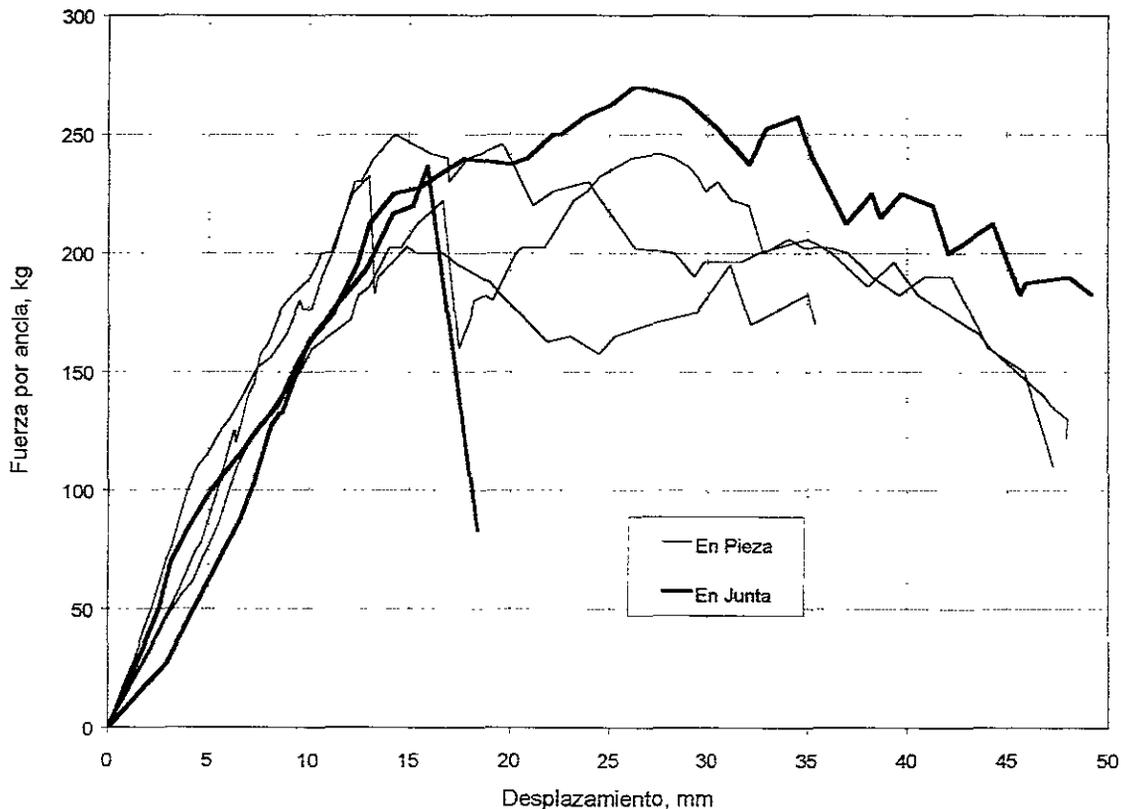
Fig. 2.9 Gráfica fuerza-desplazamiento de las pruebas de anclaje Hilti, sin separador

Del murete con conectores Hilti y con recubrimiento de concreto, el HIL-A-CC, puede considerarse que la carga registrada, es representativa del trabajo real que realizan los anclajes. La resistencia alcanzada en este ensayo fue de 2260 kg, con siete conectores, lo cual resulta en una resistencia de 323 kg por clavo.

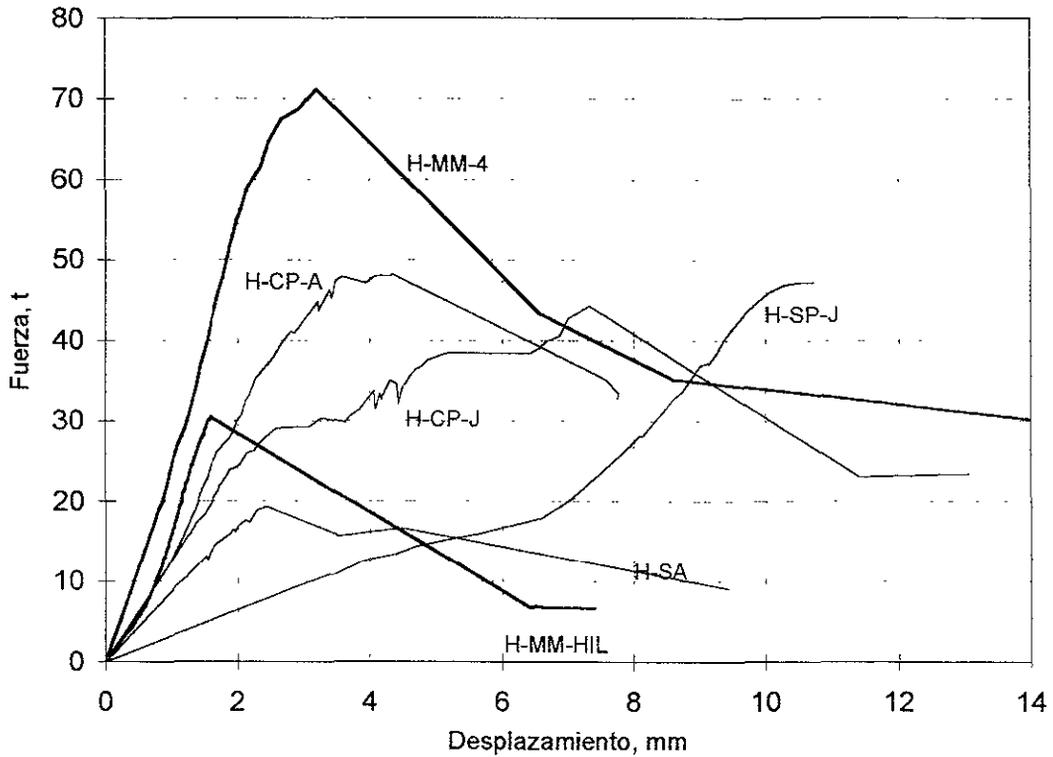
Fig. 2.11 Gráfica fuerza-desplazamiento de la prueba de corte directo en muretes con recubrimiento de concreto

La falla en todos los especímenes sometidos a esta prueba, se presentó al fracturarse las piezas de mampostería en sus paredes interiores normales al plano del murete, mientras que las paredes en contacto con el aplanado permanecieron adheridas a éste. De los resultados obtenidos puede calcularse el esfuerzo de adherencia del concreto a la mampostería como el medido en el murete sin anclas y que fue de $u_c = 19330 / (80 \times 80) = 3 \text{ kg/cm}^2$. Es importante dejar bien establecido que dicho esfuerzo más que el de adherencia (que no logró alcanzarse), fue el máximo esfuerzo cortante que resistieron las piezas.

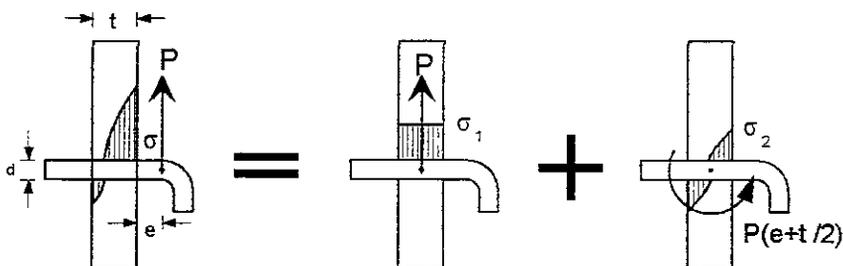
Fig. 2.12 Cargas sobre las anclas

- Carga axial de tensión
- Carga axial en compresión
- Fuerza cortante
- Fuerzas axial y cortante combinadas
- Fuerzas cortante y/o de tensión combinadas con momento flexionante

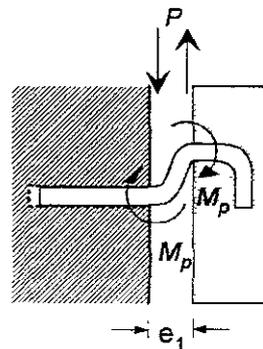
Fig. 2.13 Flexión en doble curvatura de una barra

$$P = \frac{2M_p}{e_1} = \frac{d^3 f_y}{3e_1} \tag{2.6}$$

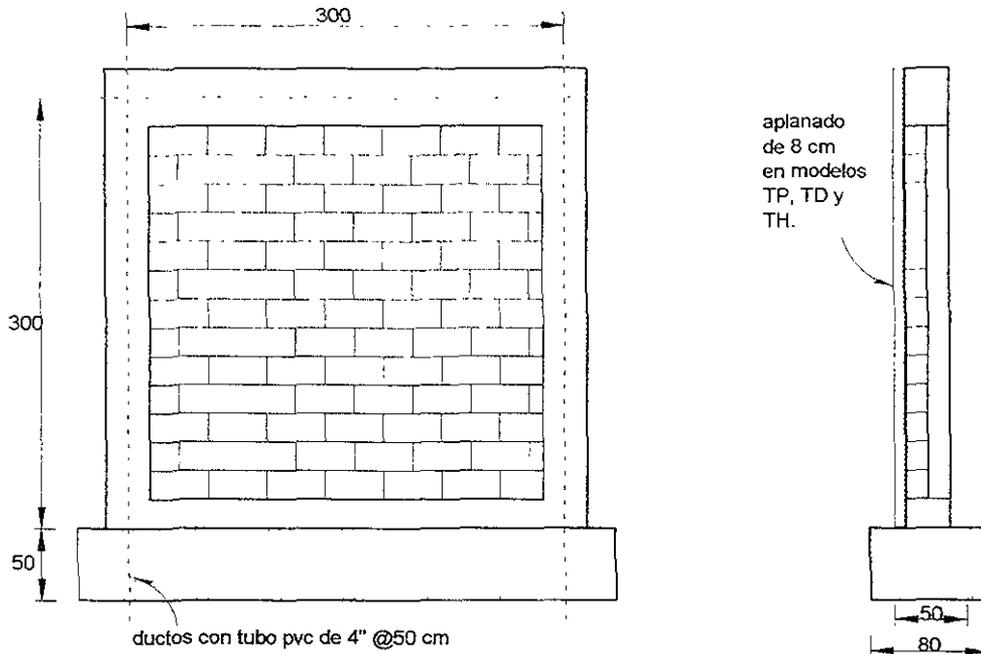
Figura 3.5 Dimensiones de los especímenes construidos

La sección transversal de las columnas, resultó de 28 x 28 cm; la de las traveses superiores, de 28 x 37 cm y, la de las traveses inferiores, de 28 x 15 cm (figura 3.5).

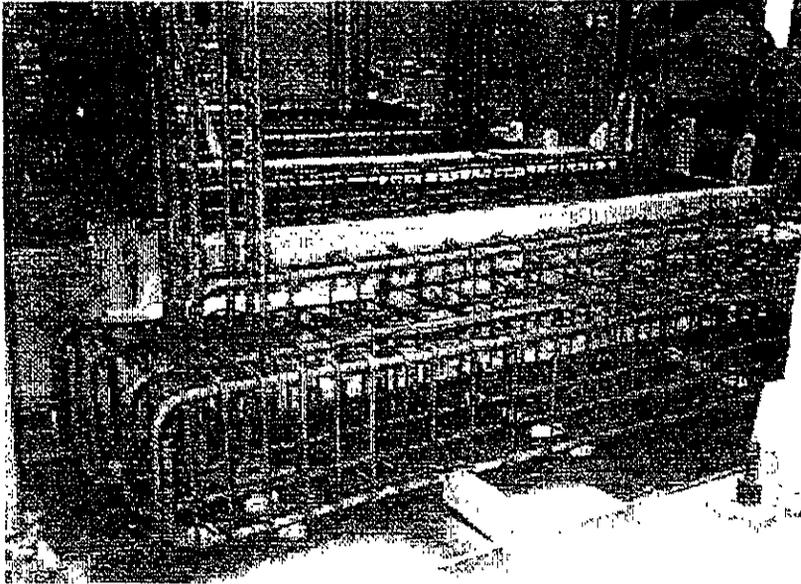
Figura 3.10 armado de vigas de cimentación

Una vez armadas por completo las vigas de cimentación y colocada la cimbra, los cables de los deformímetros fueron conducidos para evitarles –en la medida de lo posible– daños durante la colocación y compactación del concreto que los inutilizaran en el ensayo.

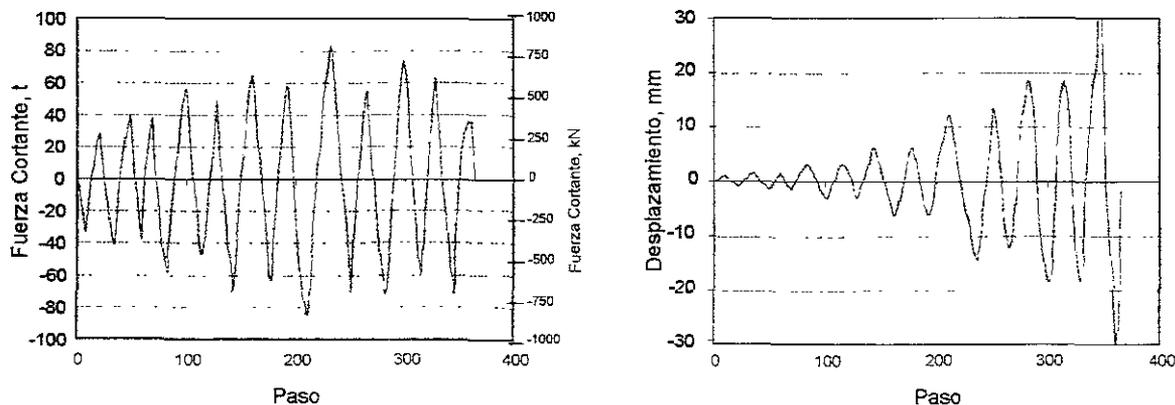
Figura 3.18 Historia de cargas y desplazamientos del modelo TP

En un principio, se planeó una historia de distorsión que sería aplicada al modelo de comparación TO y a los restantes. Dicha historia de distorsión debió ser modificada durante el ensayo del modelo TO pues al surgir el primer agrietamiento, el valor de distorsión 0.0003 alcanzó abruptamente el de 0.0005. En vista de lo anterior, se trató de que la historia de distorsión de los modelo TP y TH, siguieran lo más fielmente posible la del modelo de comparación TO. Para cada valor pico de distorsión alcanzado se realizaron dos ciclos completos

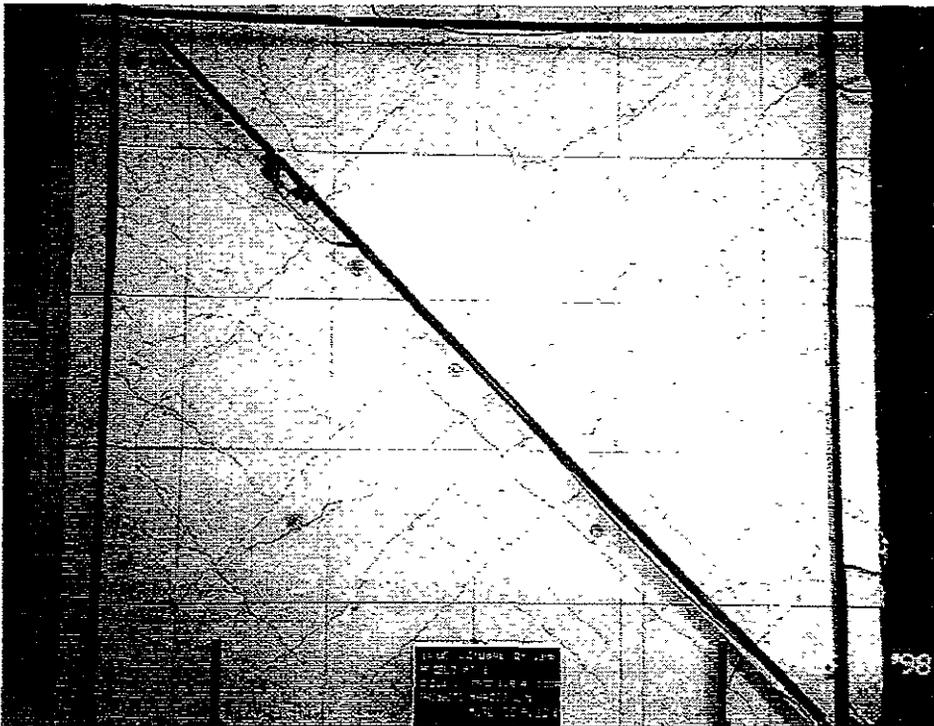
Figura 4.3 Agrietamiento final en el recubrimiento de concreto de TP

El daño ocurrido en el modelo fue más evidente por la cara posterior (sur) del modelo, pues allí se pudo notar el aplastamiento de las piezas de mampostería, principalmente las esquinas del panel así como en las hiladas superiores del mismo.

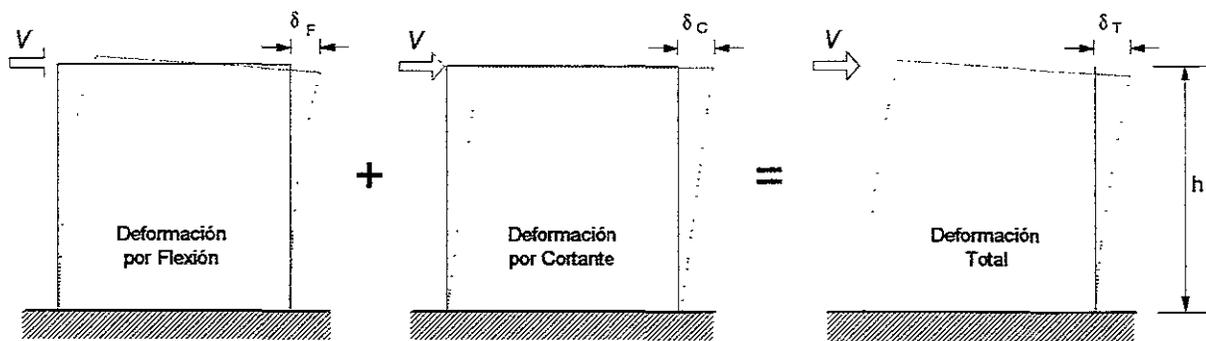
Figura 4.7 Componentes de la distorsión

Las componentes principales de la distorsión, se presentan en la figura 4.7
