"OBRAS DE MECÁNICA DE SUELOS
PARA MEJORAR LAS CONDICIONES
ESTRUCTURALES DE LA CATEDRAL
DE MÉXICO"

T E S I S

INGENIERO CIVIL

Noviembre de 2001

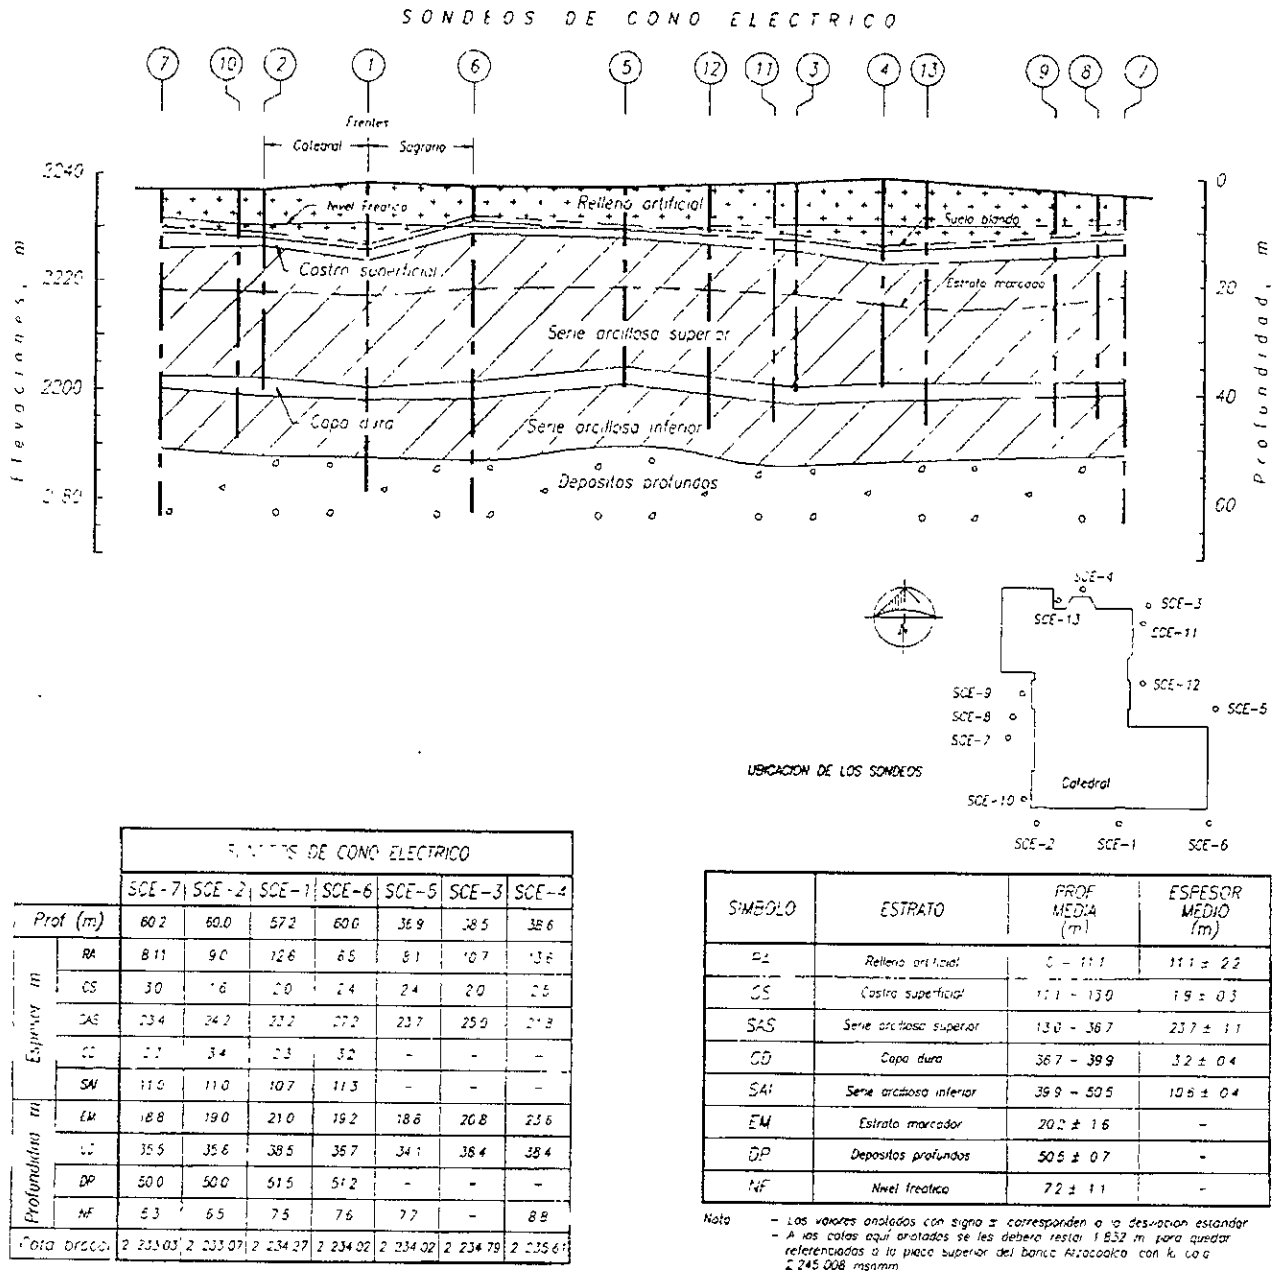
Figura 2.13. Corte estratigráfico perimetral.

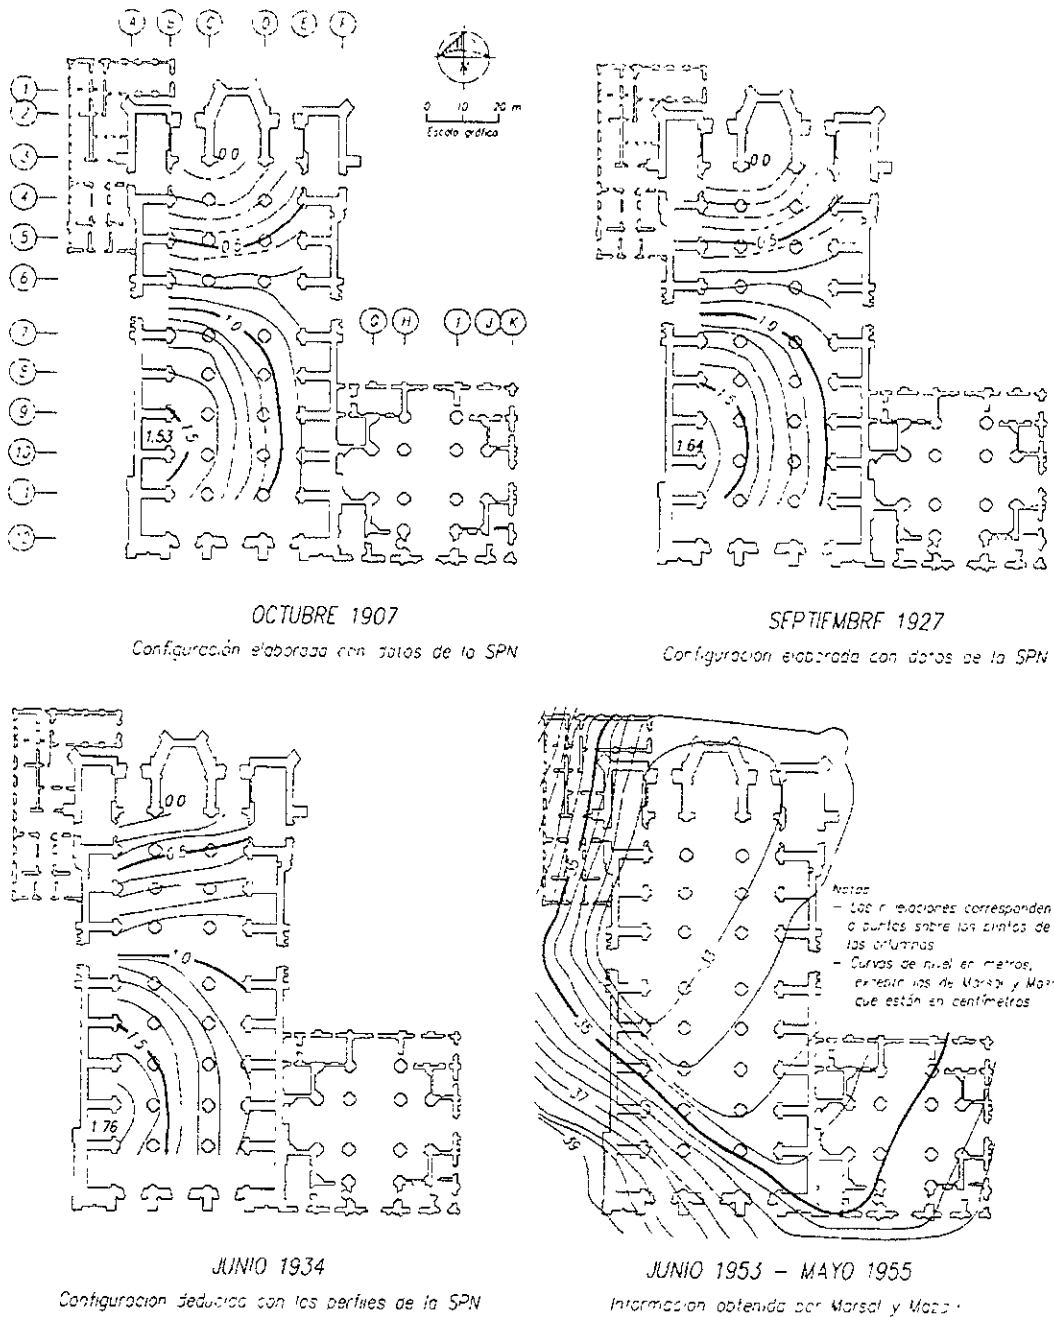
Figura 3.7 Evolución de los asentamientos diferenciales

Hasta enero de 1989. La información disponible permitió rehacer las configuraciones de diciembre de 1983 y de enero de 1989, fig. 3.8, interpretadas en el marco de la fig. 3.6 conllevan a definir que entre mediados de 1978 y enero de 1989, la velocidad de deformación diferencial fue de 0.2 mm/mes, por ello, la deformación regional, que varió entre 4.2 y 8.8 mm/mes; por ello, la deformación diferencial seguramente es imprecisa.

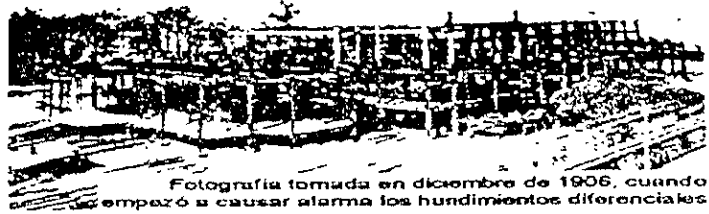
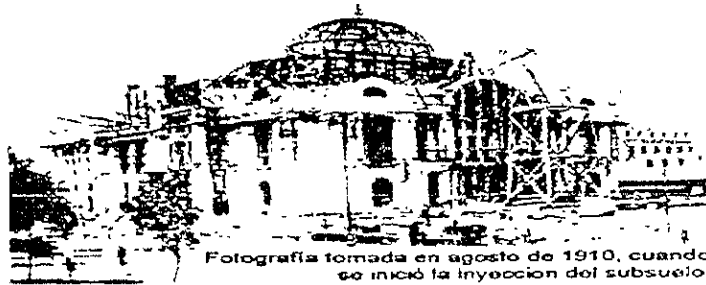
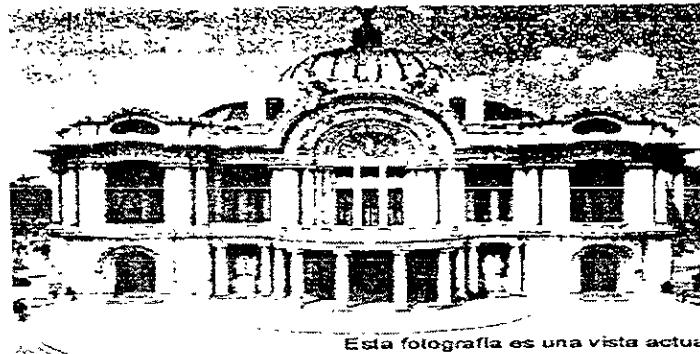
Figura 3.63 Vista antes, durante y después de la inyección del mortero
