ANALISIS DE LAS DEFORMACIONES EN LA CORTINA DE LA PRESA EL GALLO UBICADA EN EL ESTADO DE GUERRERO, MEXICO.

T E S I S
QUE PARA OBTENER EL TITULO DE:
I N G E N I E R O C I V I L
P R E S E N T A :
SALVADOR ELIAS ROMERO PEREZ

***Análisis de las deformaciones en la cortina de la presa El Gallo
ubicada en el Estado de Guerrero, México***

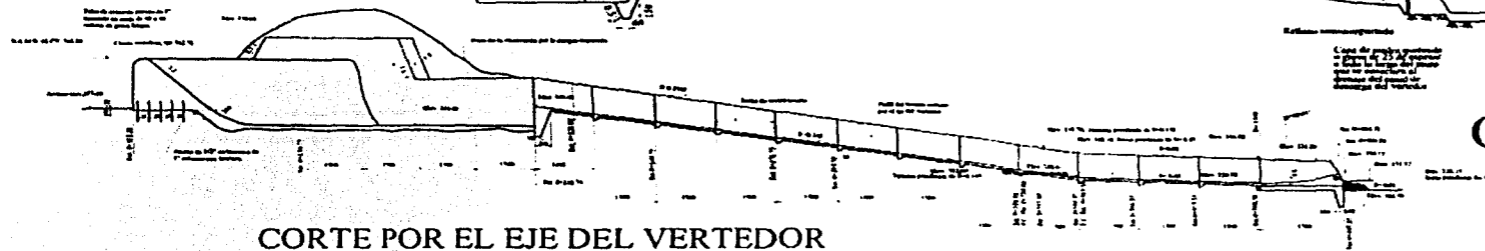
CORTE B - B
(EST. 0 + 337.80)
OBRA DE EXEDENCIAS

Figura 6. Obra de excedencias
