FACULTAD DE QUÍMICA

CORROSIÓN MICROBIOLÓGICA DEL
ACERO AISI 304 EN UNA CENTRAL
GEOTERMOELÉCTRICA

T E S I S

PARA OBTENER EL GRADO DE
DOCTOR EN CIENCIAS QUÍMICAS
(INGENIERÍA QUÍMICA)

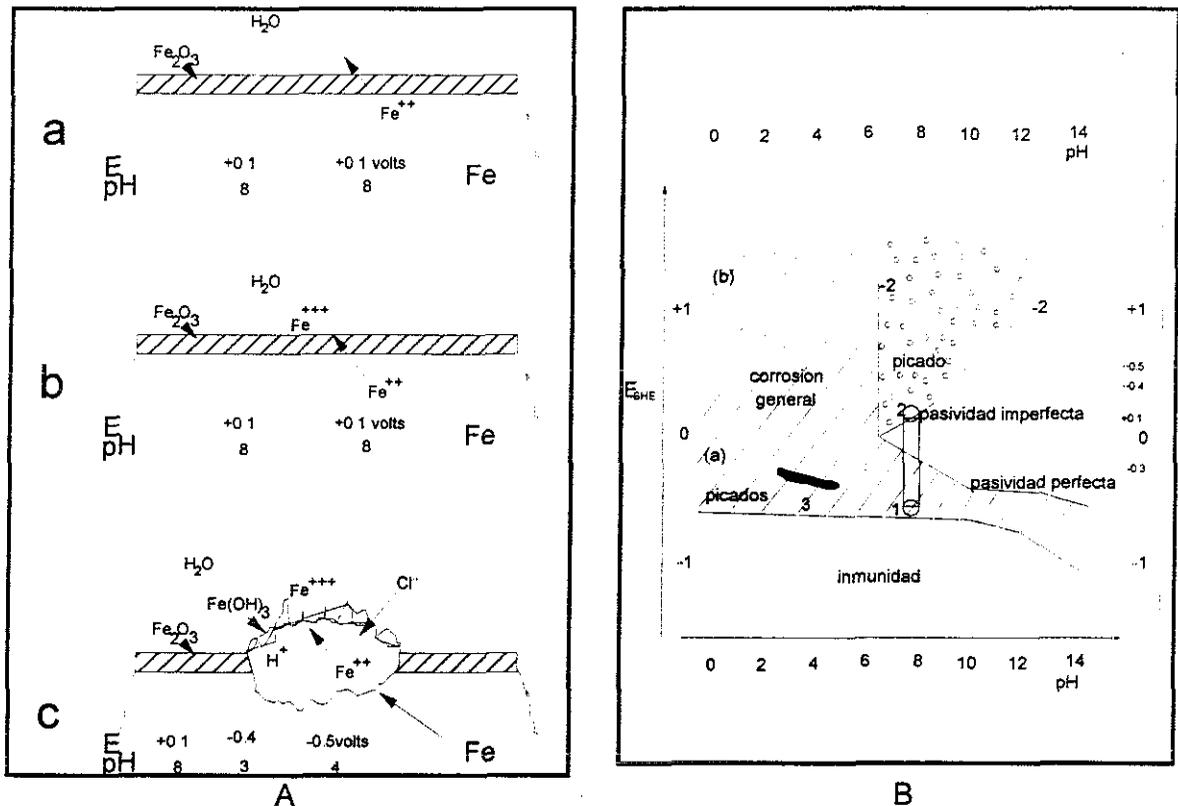
Figura 1.2.- (A).- Iniciación de una picadura, "a" no hay cambio perceptible, "b" oxidación del Fe, "c" picado real ^(18,19). (B).- Potenciales de electrodo del hierro en presencia de una solución 10⁻² molar de Cl⁻ a pH = 8 ⁽²⁰⁾

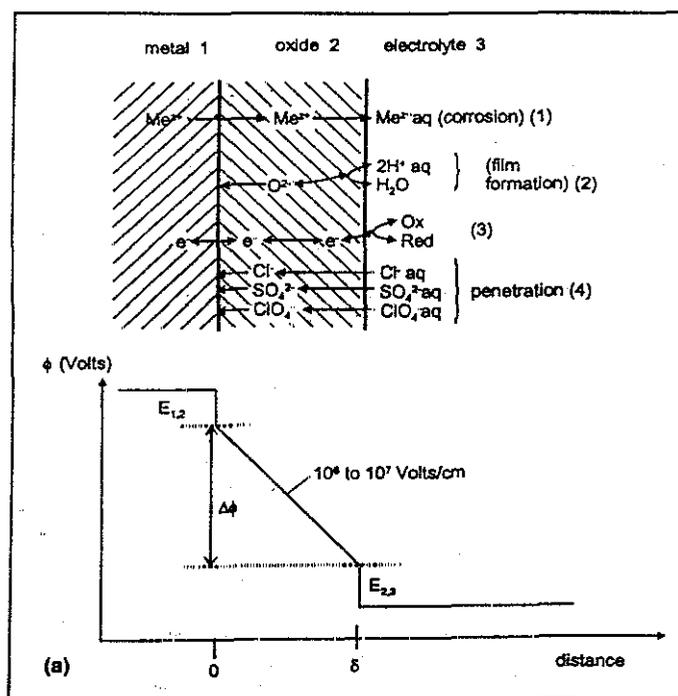
Figura 1 3 Esquemático, diagrama de una película pasiva para describir el proceso de nucleación de picado.²¹

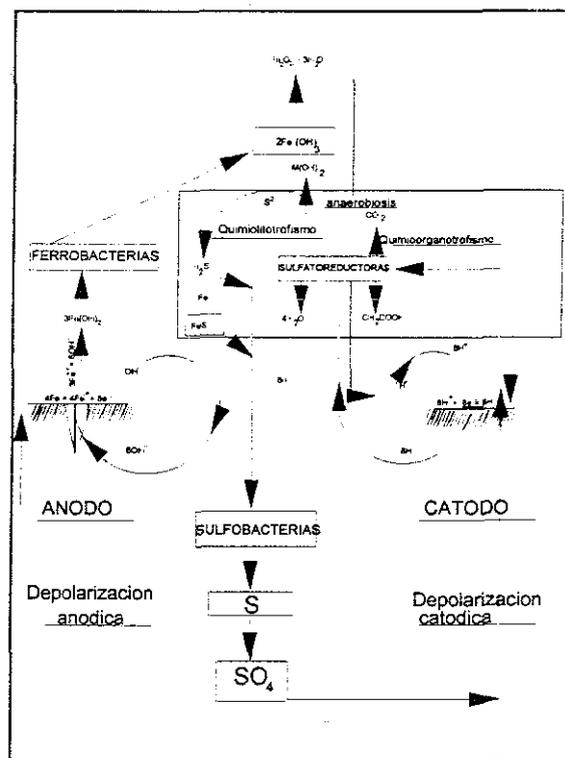
Figura 1.8.- Ciclo de la corrosión inducida por bacterias

Unidad Tejamaniles de 50 MegaWatts de la central geotermoeléctrica Los Azufres, la corrosión en la pared exterior de los tubos (fase vapor) fue principalmente inducida por bacterias anaerobias sulfato-reductoras, entre otras, *Desulfovibrio spp.*, *Clostridium spp* y *Desulfotomaculum nigrificans*¹⁰⁰. La contaminación bacteriana puede iniciarse en los yacimientos, existen publicaciones^{101 102} en que se reporta el aislamiento de bacterias sulfato-reductoras en fluidos muestreados a varios cientos de metros de profundidad y se argumenta la posibilidad de infección por la reinyección de fluidos, una entre otras formas. La corrosión inducida por bacterias dependerá del tipo de bacterias que se encuentran involucradas, bien sean aeróbicas o anaeróbicas, algunas reacciones se esquematizan en la Figura 1.8.

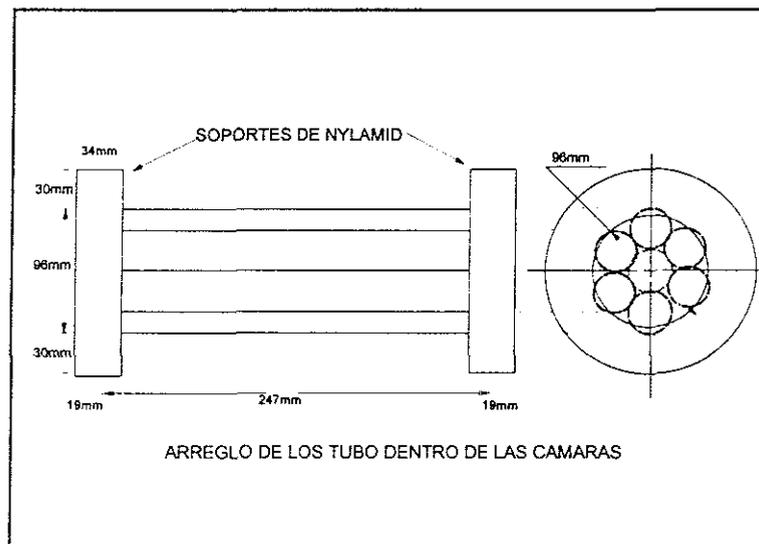
Figura 2.3.- Secciones transversal y longitudinal que muestran el arreglo de los tubos en las cámaras.

La Figura 2.3 corresponde a la parte interna de la cámara en donde se instalaron dos soportes maquinados de nylamid® de 34 mm de espesor, 156 mm de diámetro externo y de 96 mm de diámetro interno, en ellos se fijaron 7 tubos de 32mm diámetro externo y 247 mm de longitud. El arreglo de la forma descrita es para establecer un área de contacto entre los tubos que simulara el contacto entre los soportes y los tubos, que fue en donde se presentaron los problemas de corrosión.

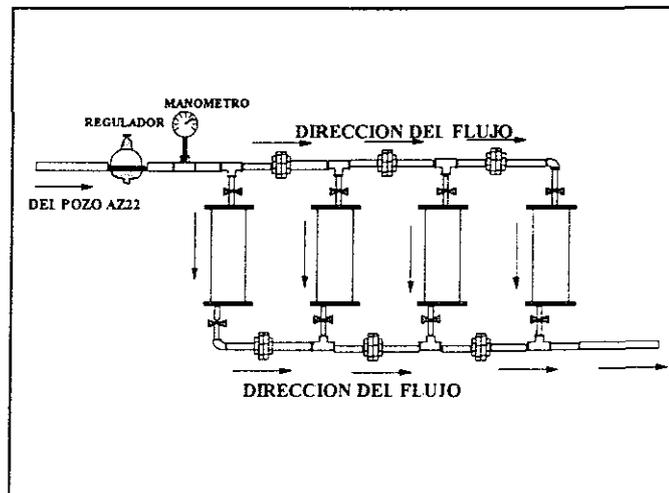
Figura 2.4 - Esquemático: Arreglo de las cuatro cámaras instaladas a boca del pozo AZ-22 del campo Geotérmico de Los Azufres, Mich.

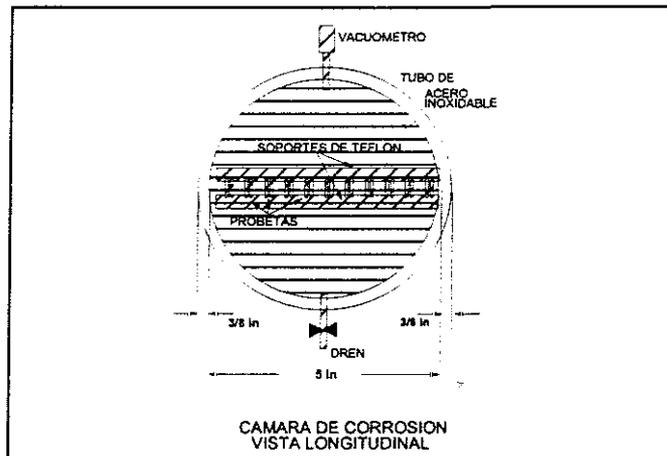
Figura 2.6 Esquemático. Vista longitudinal de una cámara instalada a boca de pozo.

La Figura 2.6 corresponde a una vista longitudinal de una cámara, mostrando la ubicación del soporte de teflón con las probetas. En este bosquejo se observa la ubicación del vacuómetro y la válvula de drenado.

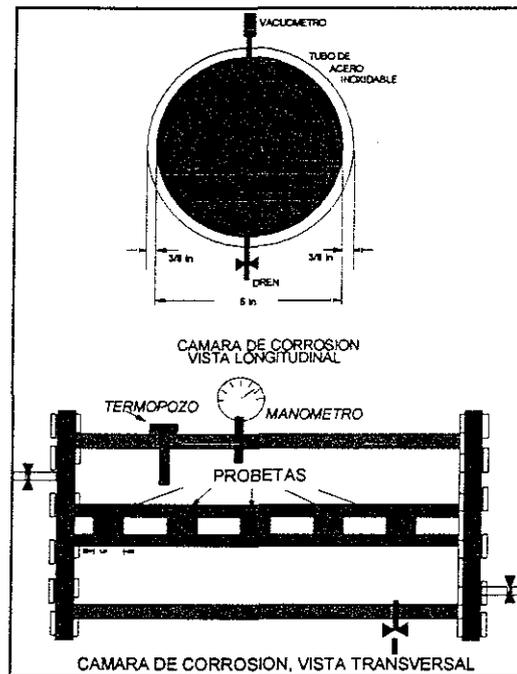
Figura 2.7 Muestra de ambas vistas, longitudinal y transversal de una cámara

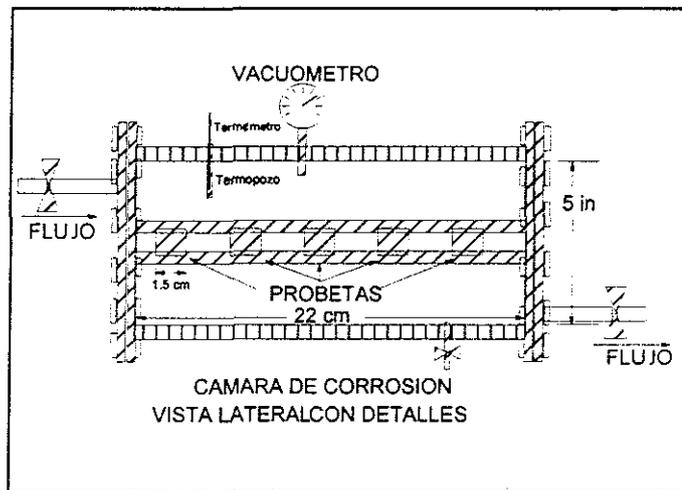
Fig. 2.8 Cámara con accesorios.

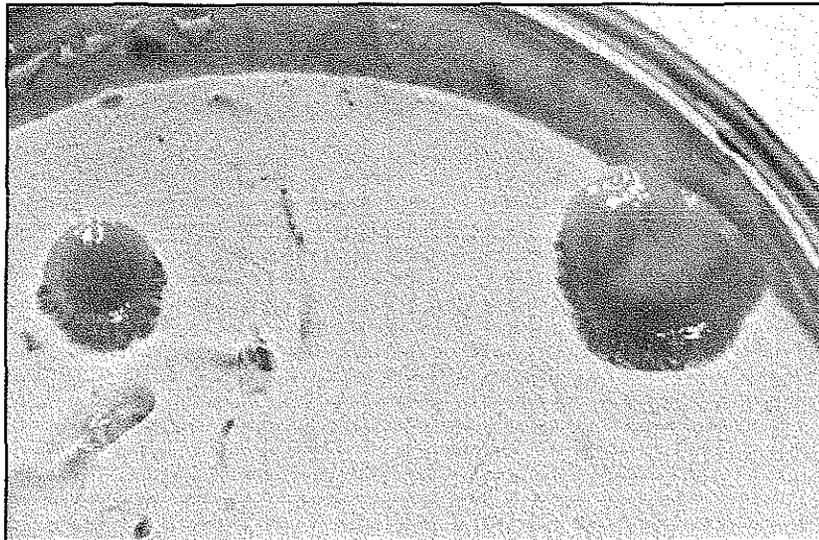
Figura 3.5 Dos colonias de la bacteria B-18CP22, Medio de cultivo, desulfovibrio modificado (D3), proveniente del cabezal del pozo, Temperatura 90 °C., produce H₂S.

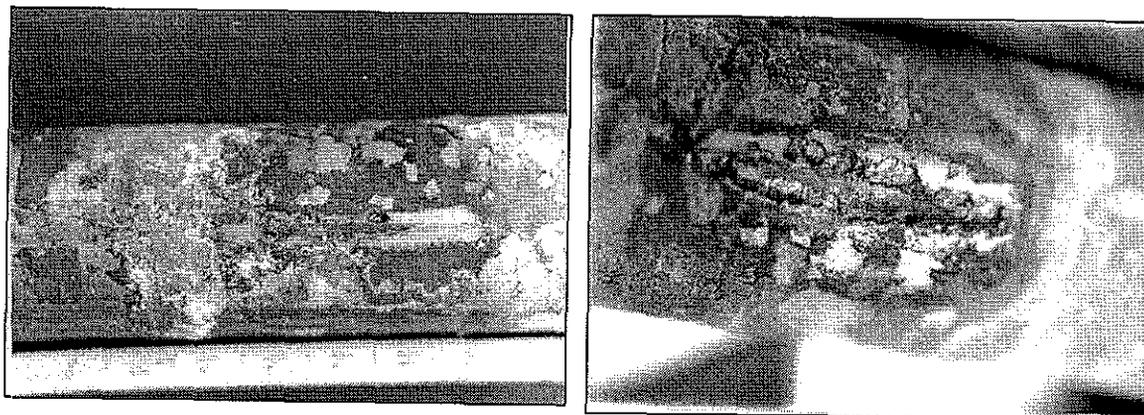
Figura 3.17 Sección del tubo de acero inoxidable AISI 304L, OD 31.75 mm del condensador en donde se observan las picaduras en la parte de contacto con el soporte.

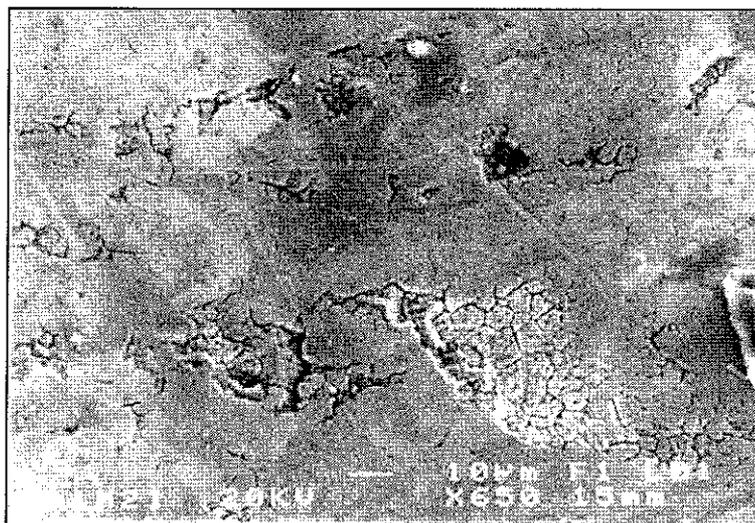
Figura 3.22 Micrografía de una muestra en la cámara I después de dos meses de exposición, SEM 650X

Las muestras dentro de las cámaras de la I hasta la IV, se mantuvieron en proceso de prueba por 2, 4, 6 y 8 meses. Después de transcurrido el período de exposición programado, las muestras fueron cuidadosamente retiradas de los bastidores de teflón que las soportaron en el interior de las cámaras. Después de retirarse las muestras, éstas fueron inmersas en una solución acuosa de glutaraldehído grado 1:25% por 45 min. para la fijación de los microorganismos. Posteriormente deshidratadas con soluciones acuosas de alcohol absoluto y finalmente metalizadas al vacío con vapor de oro para ser observadas al microscopio electrónico de barrido. Las muestras de la cámara I permanecieron bajo la acción del fluido del pozo AZ 22 por 2 meses, al completarse el período de exposición, se extrajeron las muestras y fueron analizadas. No se encontró efecto significativo de la actividad corrosiva. La Figura 3.22, en esta micrografía, que corresponde a una muestra de acero inoxidable AISI 304, expuesta por dos meses en la cámara I. Se observa una aparente película, probablemente de sólidos propios del fluido geotérmico, sin embargo, no se observó la presencia de bacterias.

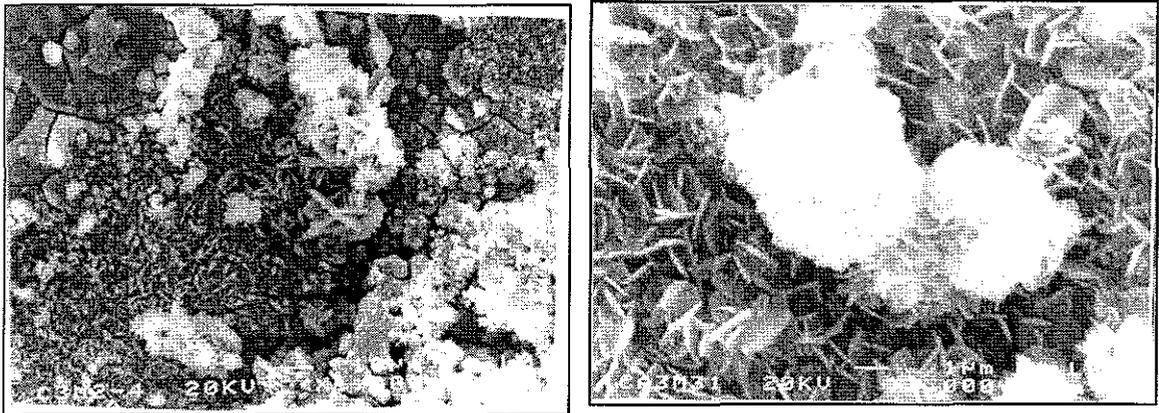
Figura 3.25, Estas micrografías presentan las formas reducidas de los óxidos de Fe promovidos por la actividad bacteriana, en la cámara III después de seis meses de exposición.

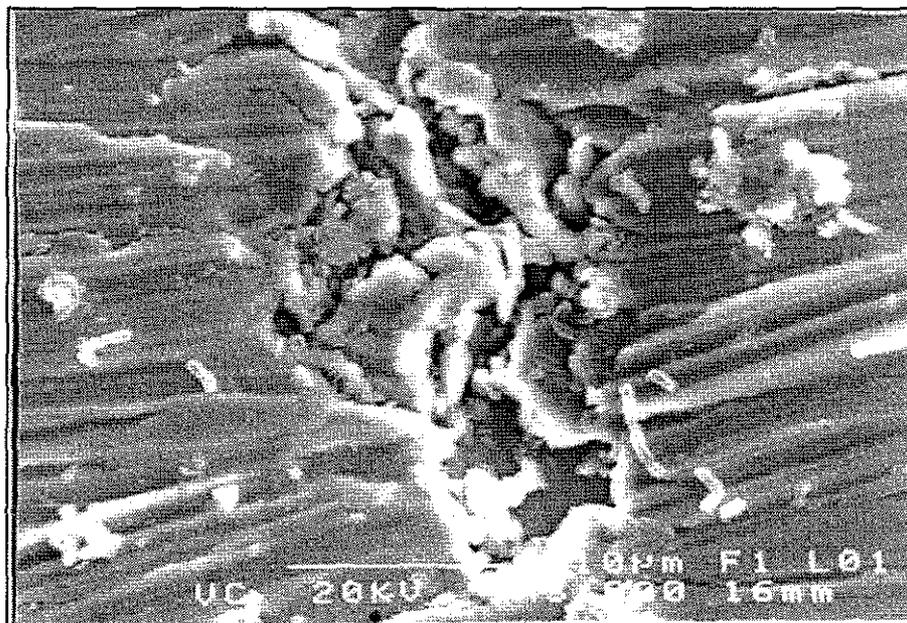
Figura 3.37 Picadura inducida por bacteria termófila de 90°C (B-18CP22) a los siete días en medio desulfobivrio modificado, microscopía electrónica de barrido 3000X

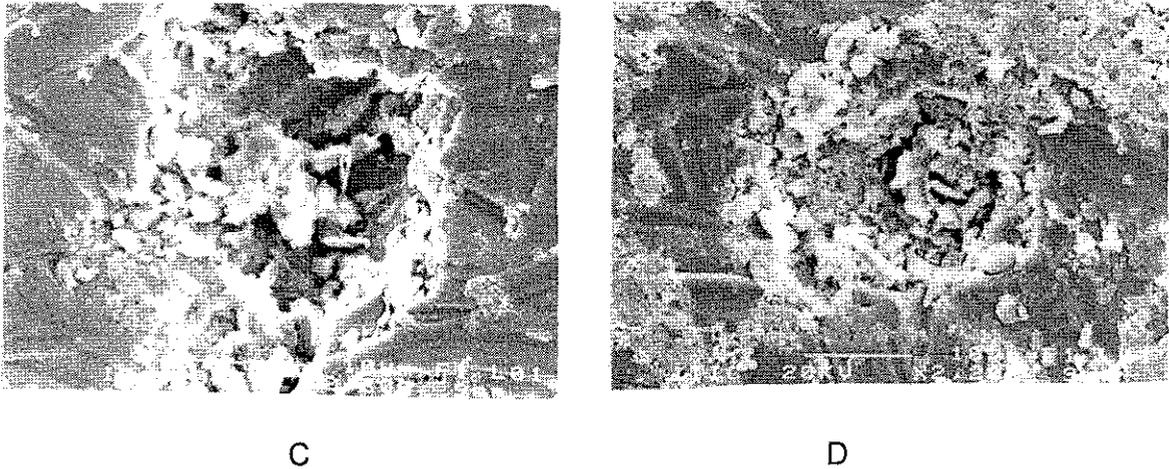
Figura 3.39 Micrografías en microscopio electrónico de barrido de muestras de acero inoxidable expuestas por 30 días en medio desulfovibrio modificado inoculado con bacterias BSR (A y B) B15CP22 a 70°C y (C y D) B-18CP22 a 90°C

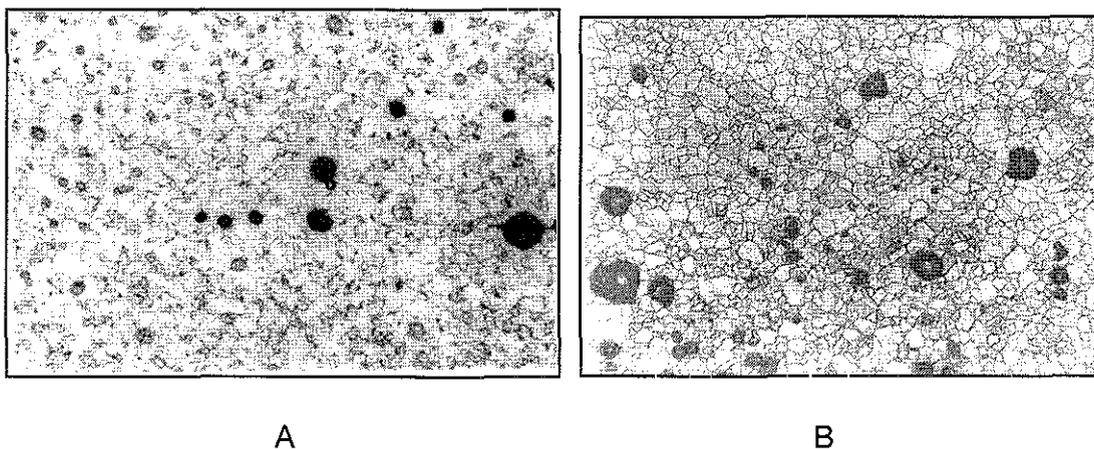
Figura 3.43 Acero sensibilizado a 850°C/30 minutos A) 6 meses de exposición en la cámara III B) 8 meses de exposición en la cámara IV, microscopía óptica, 100X, ataque (HNO₃+HCl+HAc+Glicerina)

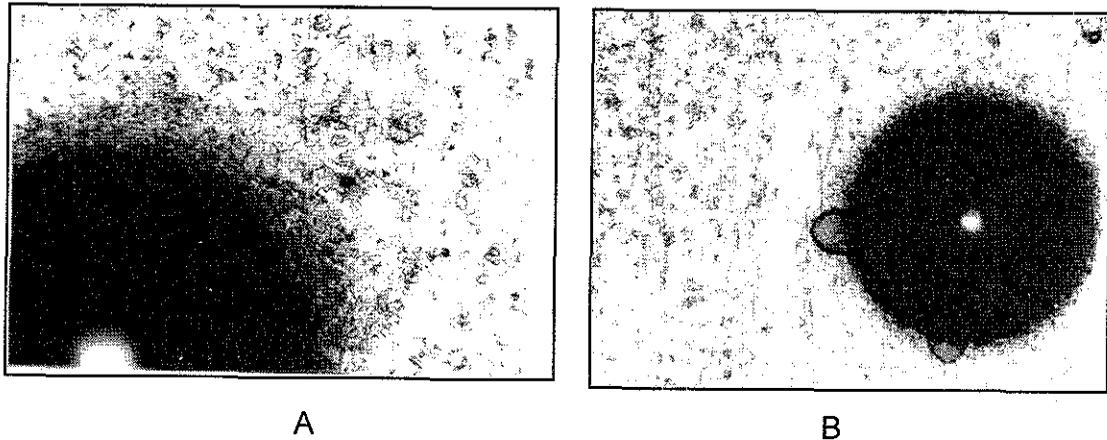
Figura 3.44 Acero "energizado con carga de 50 Kg/cm² A) 2 meses de exposición en la cámara I B) 4 meses de exposición en la cámara II, microscopía óptica, 100X, ataque (HNO₃+HCl+HAc+Glicerina)

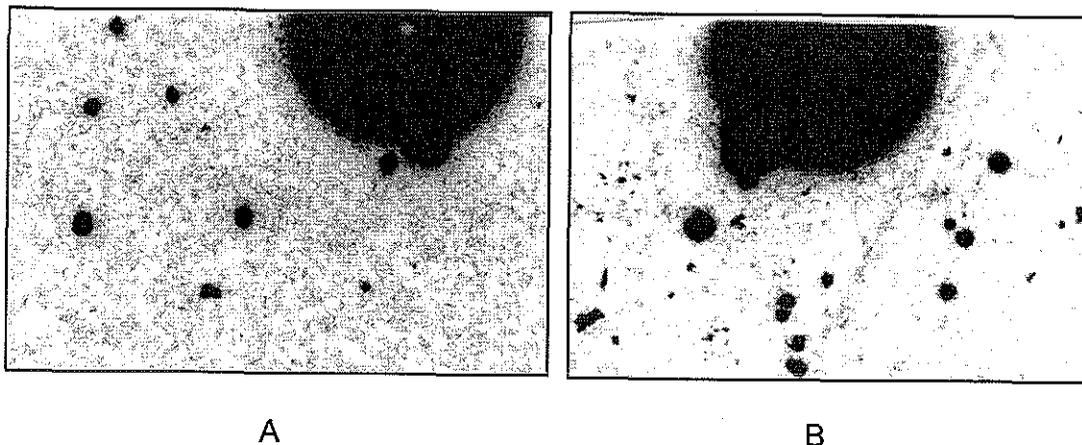
Figura 3.45 Acero AISI 304, "energizado con carga 50 Kg/cm² A) 6 meses de exposición en la cámara III B) 8 meses de exposición en la cámara IV, microscopía óptica, 100X, ataque (HNO₃+HCl+HAc+Glicerina).

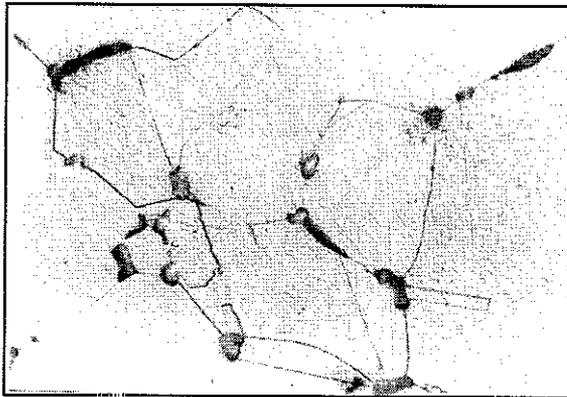
ACERO AISI 304 SENSIBILIZADO A 850 °C, DETALLES DE PICADURAS.

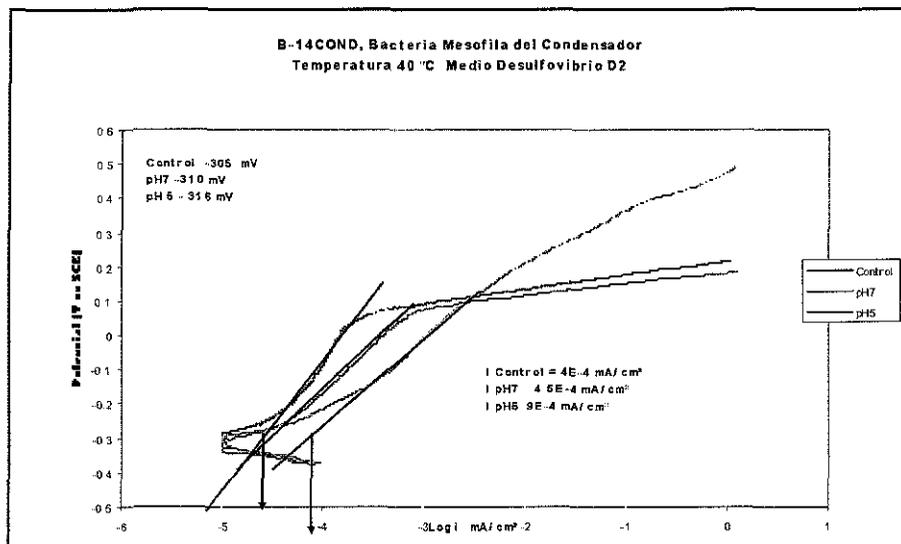
Figura 3.51 Curvas de polarización potenciodinámica para el acero inoxidable AISI 304, en medio D2 (control), y D2 inoculado con B-14COND a 40 °C. Velocidad de barrido 2 mV/s.

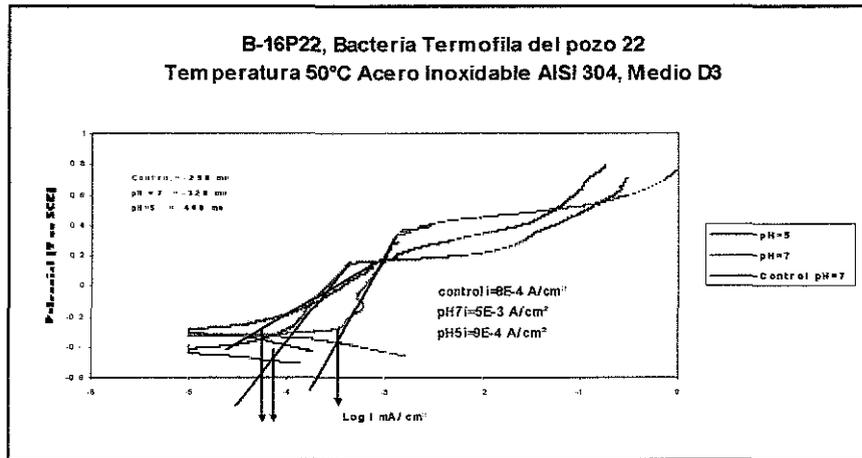
Figura 3.53.- Curvas de polarización potenciodinámica para el acero inoxidable AISI 304, en medio D3 (control) y D3 inoculado con B-16P22 a 50 °C. Velocidad de barrido 2 mV/s.

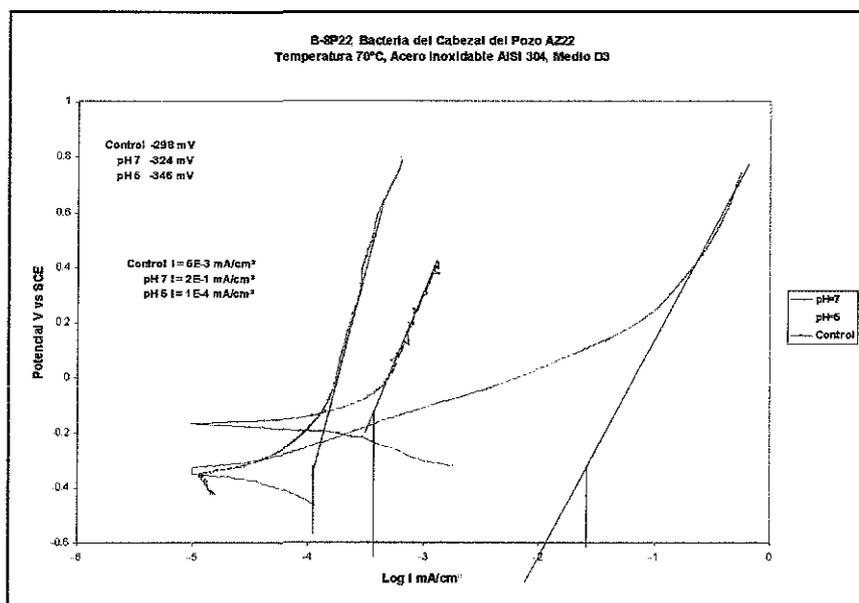
Figura 3.54 Curvas de polarización potenciodinámica para el acero inoxidable AISI 304, en medio D3 (control) y D3 inoculado con B-8P22 a 70 °C. Velocidad de barrido 2 mV/s.

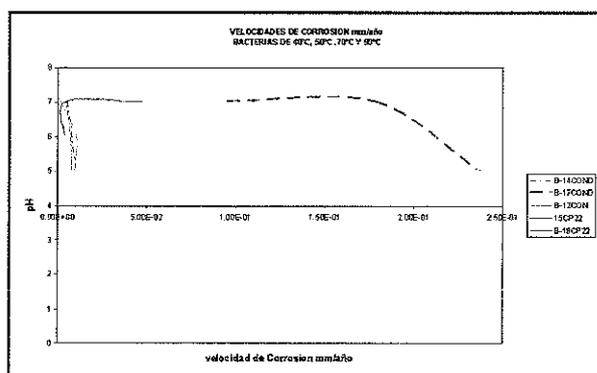
Figura 3.55 Gráfico de las velocidades de corrosión del Acero AISI 304 en medio inoculado con bacterias de 40°C, 50°C y 90°C.

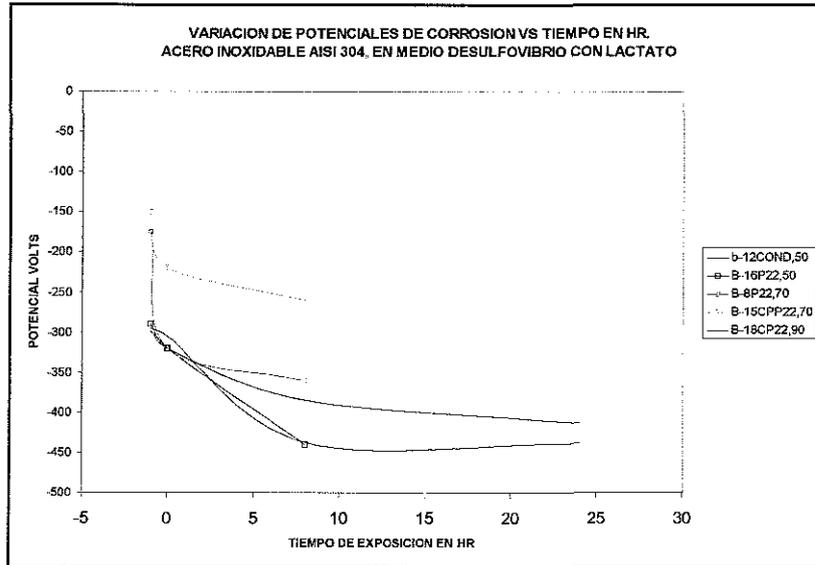
Figura 3.56 Potenciales de corrosión respecto del tiempo en cinco bacterias y tres temperaturas.

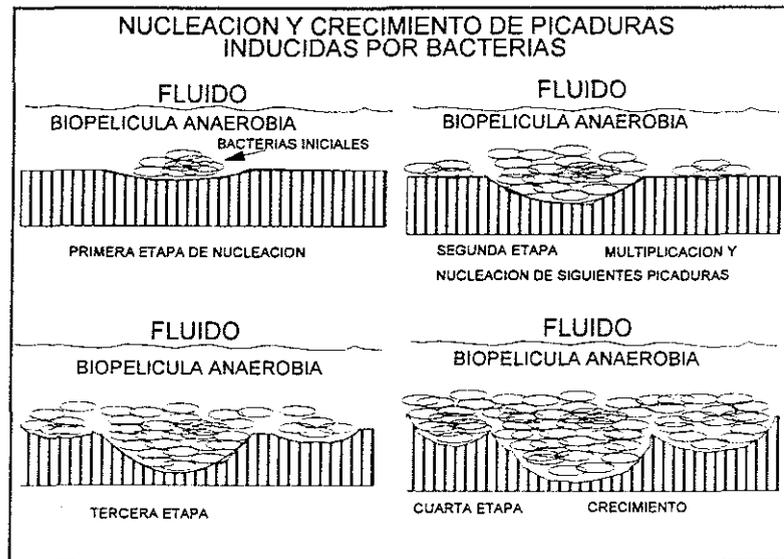
Figura 3.57 Propuesta de nucleación y crecimiento de las picaduras inducidas por bacterias.

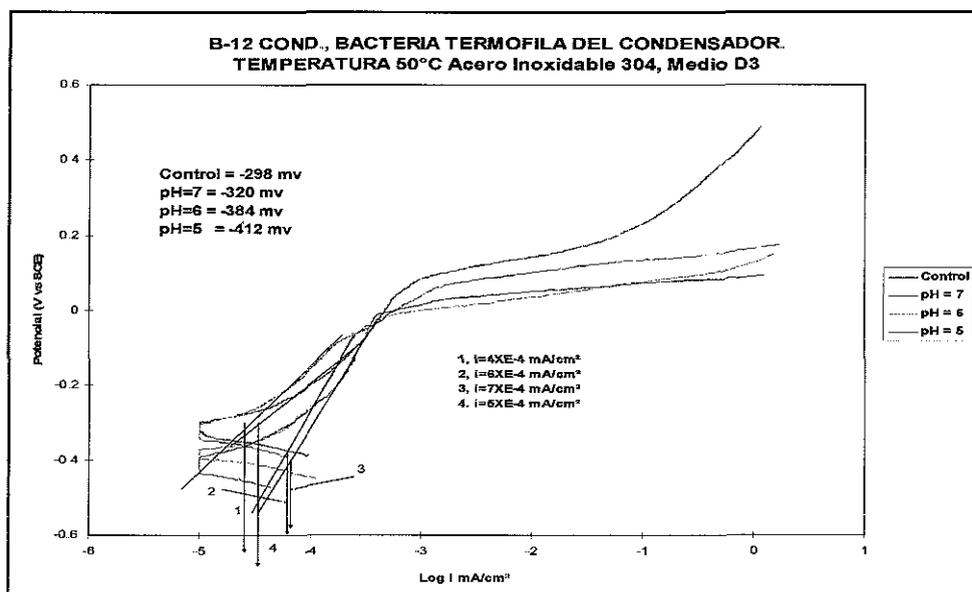
Figura A1.2 Curvas de polarización potenciodinámica para el acero inoxidable AISI 304, en medio D3 y D3 inoculado con B-12COND a 50 °C. Velocidad de barrido 2 mV/s. Los potenciales de corrosión del acero inoxidable AISI 304 en medio y medio inoculado a los diferentes cambios de pH, fueron los siguientes: control (pH7) – 298 mV_{SCE}, inoculado (pH7) – 320 mV_{SCE}, (pH6) – 384, (pH5) -- 412mV_{SCE}

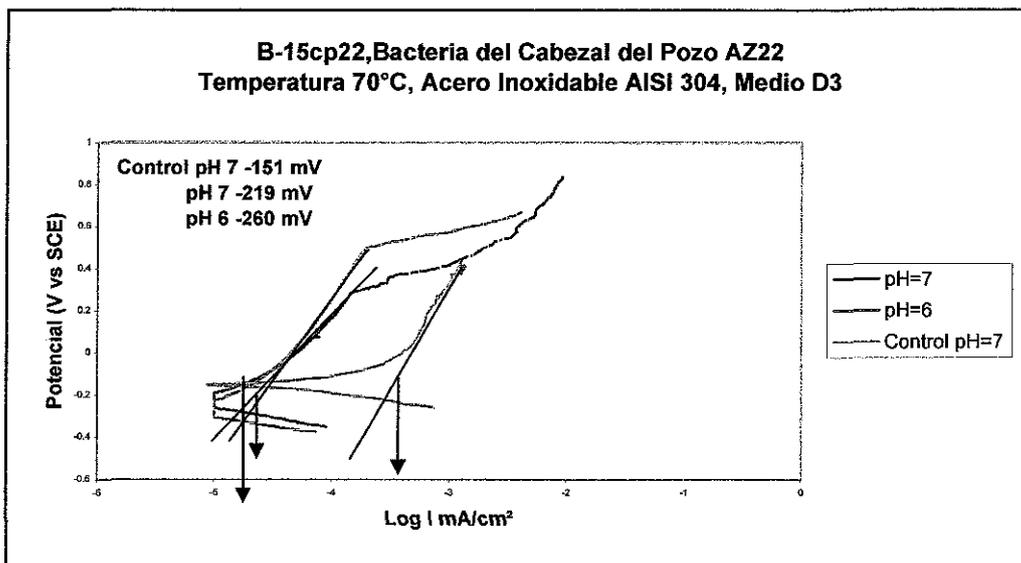
Figura A1.3 Curvas de polarización potenciodinámica para el acero inoxidable AISI 304, en medio D3 y D3 inoculado con B-15CP22 a 70 °C. Velocidad de barrido 2 mV/s.

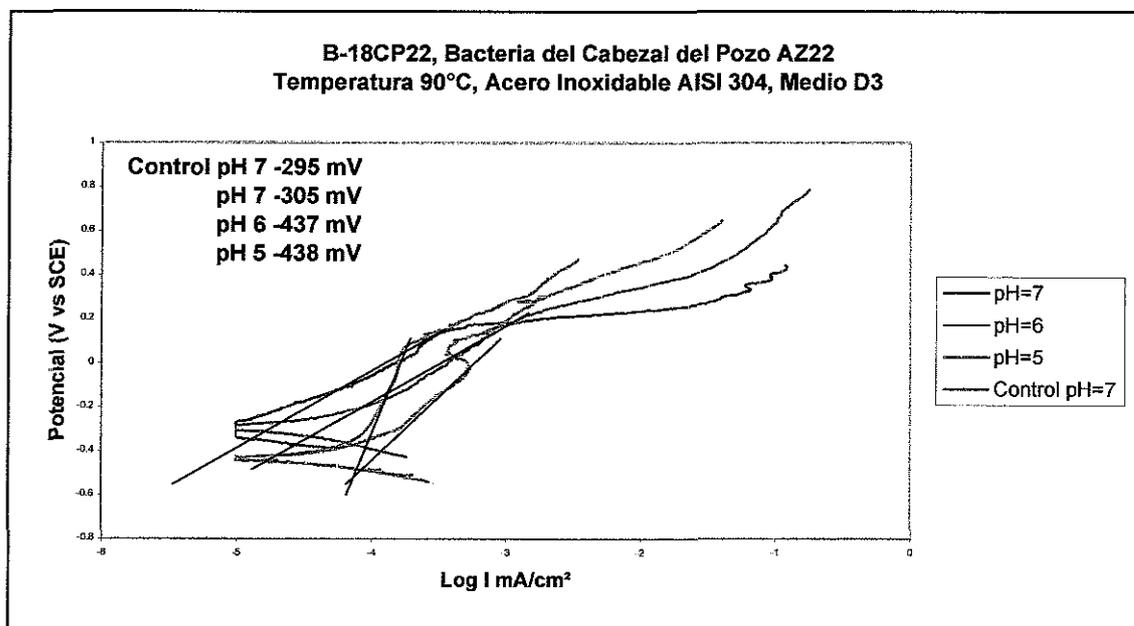
Figura A1.4 Curvas de polarización potenciodinámica para el acero inoxidable AISI 304, en medio D3 y D3 inoculado con B-18CP22 a 90 °C. Velocidad de barrido 2 mV/s.

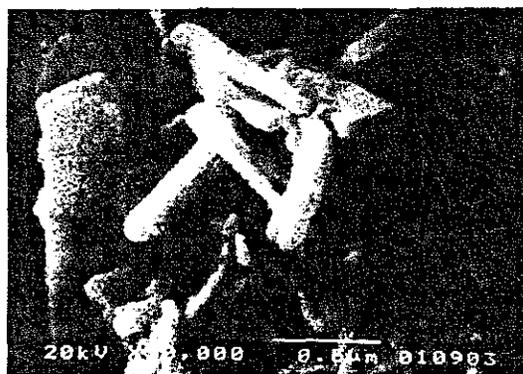
FIGURE 5

SEM micrograph of some rods cells of SRB from the colony indicated in Figure 4 in the pit. Reduced 25.6%

Figures 5 and 6 show the micrographs that were taken at the bottom of the pit where a thick biofilm was formed by the SRB colony. Other bacteria forms are also seen in these areas like thin rods and vibrio that suggest a possible attack of other SRB. Some curved rods of SRB fit the shape characteristics of genus *Sesulfovibrio*¹⁷. Figure 6 shows a thick biofilm of oval rod shaped bacteria which might be identified as *Thermodesulfobacterium*¹⁷.

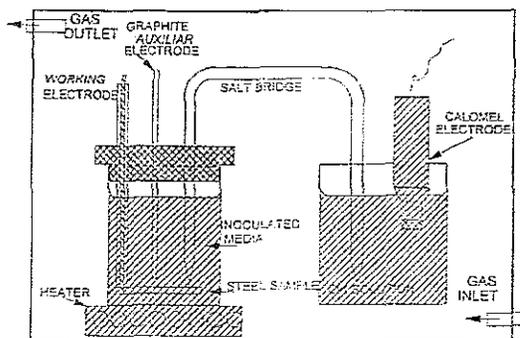
Fig. 3. Anaerobic chamber using nitrogen and CO₂ as atmosphere to maintain anaerobic conditions during electrochemical measurements

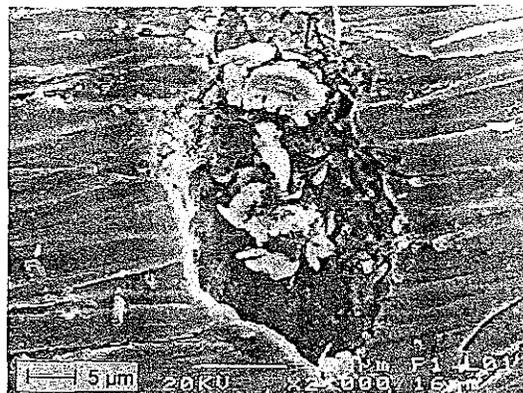
Fig. 4. SEM micrograph of stainless steel 304 sample with a pitting corrosion formed after two months of exposure in growth medium at 50 °C inoculated with strain A (*Desulfotomaculum Nigrificans*)

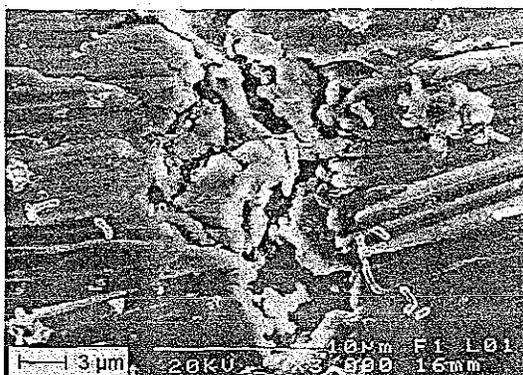
Fig. 5. SEM micrograph showing pitting with corrosion products inside, formed after two months of exposure in growth medium at 90 °C inoculated with strain B

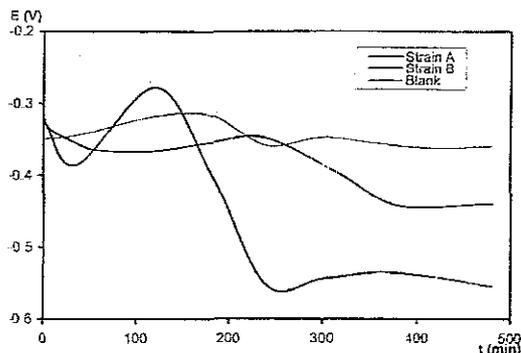
Fig. 6. Corrosion potential of AISI 304 stainless steel recorded during 480 min after two months of exposure in uninoculated media (blank), inoculated media with selected strains in anaerobic conditions at 50 °C (Strain A) and 90 °C (Strain B)

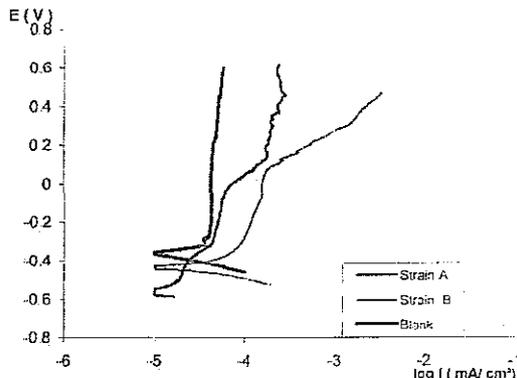
Fig. 7. The polarization curves obtained to AISI 304 stainless steel after two months of exposure in uninoculated media (blank) and inoculated media with selected strains in anaerobic conditions at 50 °C (Strain A) and 90 °C (Strain B)
