UNIVERSIDAD NACIONAL AUTÓNOMA DE MÉXICO
FACULTAD DE ARQUITECTURA

CENTRO DE ESTIMULACIÓN TEMPRANA PARA NIÑOS PREMATUROS

TESIS
QUE PARA OBTENER EL TÍTULO DE
ARQUITECTA

JESSICA NOCEDAL ROJAS

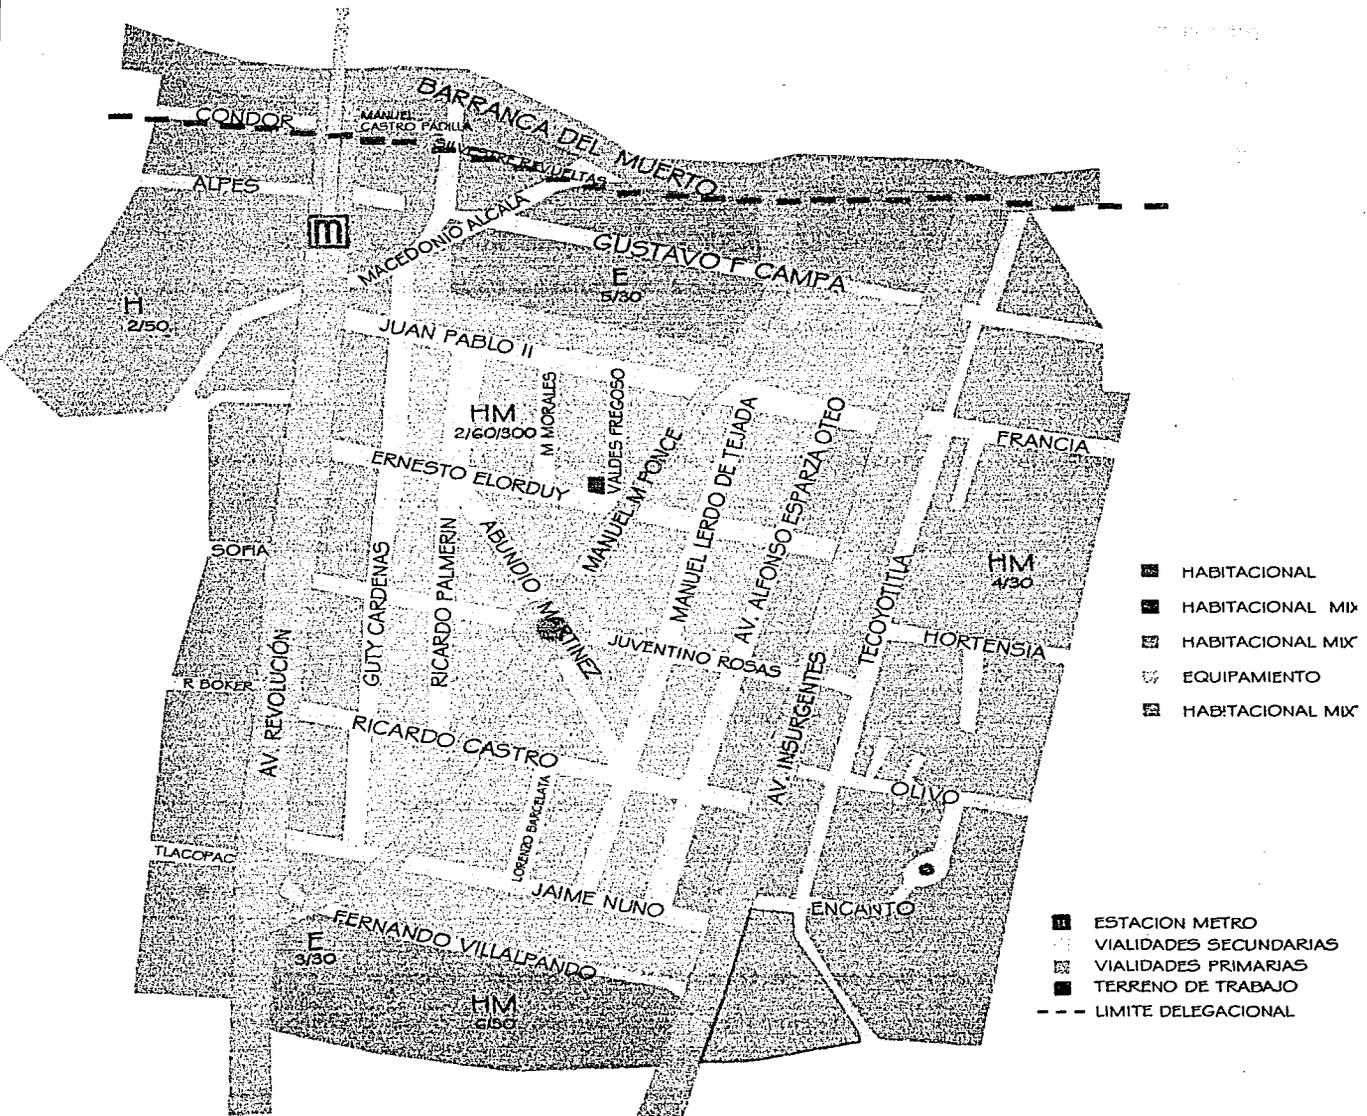
USO DE SUELO

La colonia Guadalupe Inn presenta una tendencia al cambio de uso de suelo de habitacional a comercio y oficinas, ocasionando el deterioro de la imagen urbana y la saturación de la vialidad por la escasez de estacionamiento.

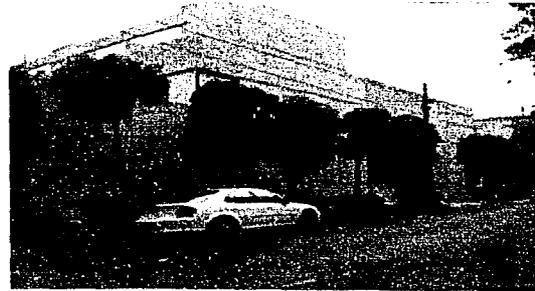
La siguiente foto nos muestra uno de los inmuebles remodelados de la zona. Este edificio es de los pocos que pueden ser respetados, ya que los demás no son muy representativos y no tienen mucho valor en cuanto a su diseño.

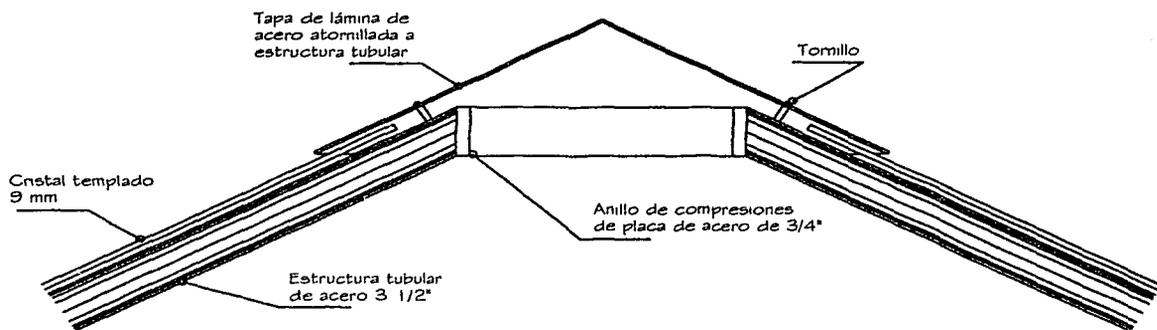
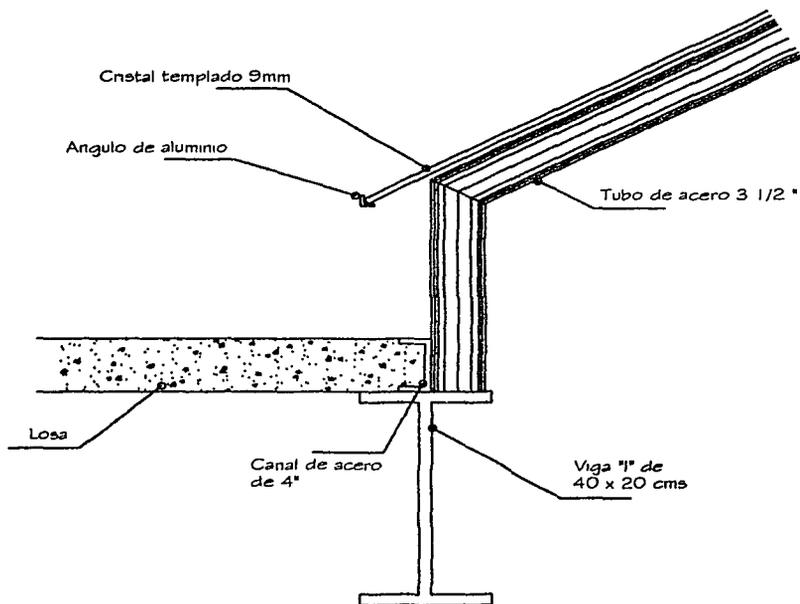
Detalle de remate inferior de Domo

Detalle de remate de Domo

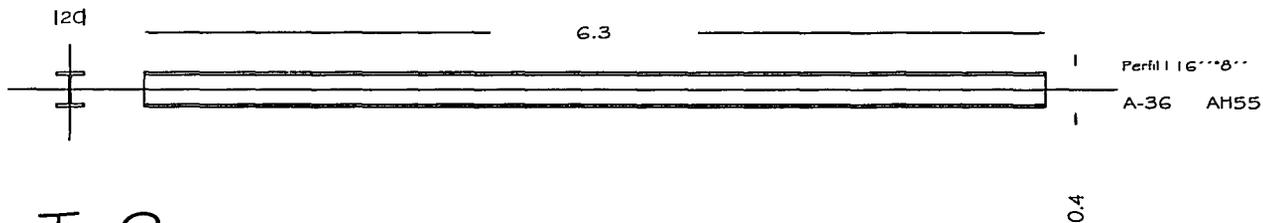
T-1

IPR 16''

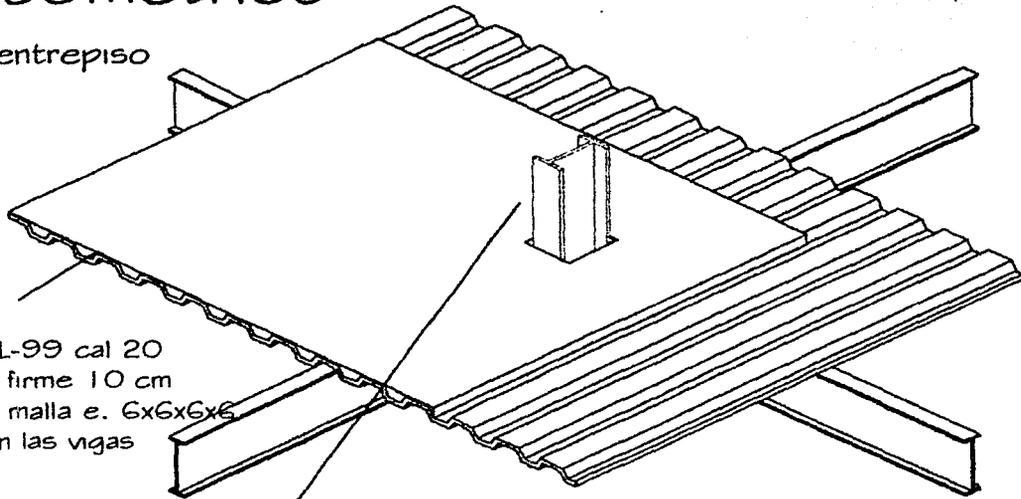
detalle de entrepiso

Losacero QL-99 cal 20
Espesor de firme 10 cm
armado con malla e. 6x6x6
punteado en las vigas

Columna de Acero 12-PPS-16

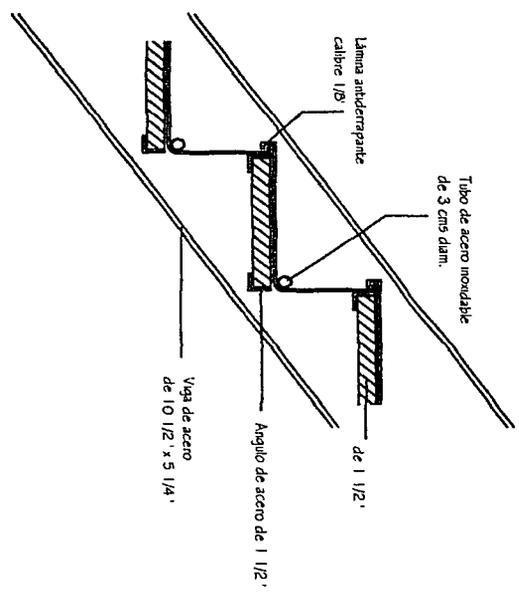
Detalle de escalera

Detalle de estructura de escalera

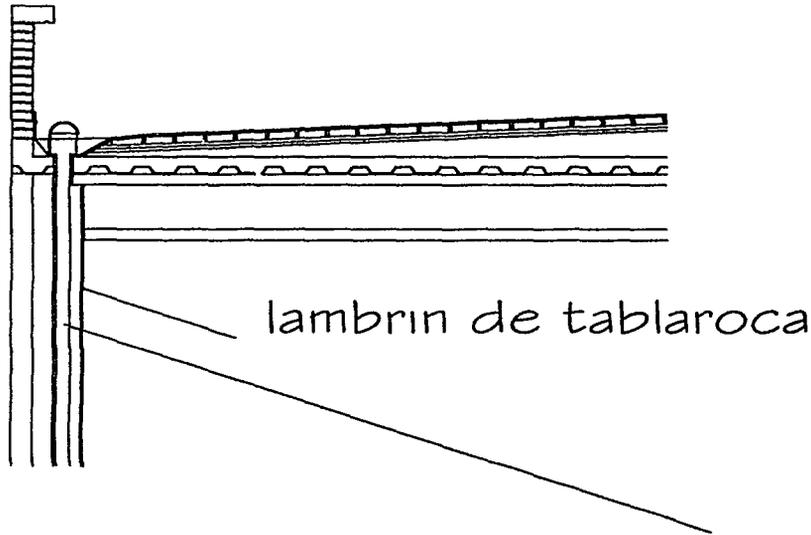
Vista en Corte

Bajada de agua pluvial
Tubería de 15 cm
