**“ PROPIEDADES MECÁNICAS Y DETERIORO DE
MATERIALES BASADOS EN ROCAS ÍGNEAS ”**

TESIS

**QUE PARA OBTENER EL GRADO DE
DOCTOR EN CIENCIAS QUÍMICAS
(OPCIÓN INGENIERÍA QUÍMICA)**

ELIA MERCEDES ALONSO GUZMÁN

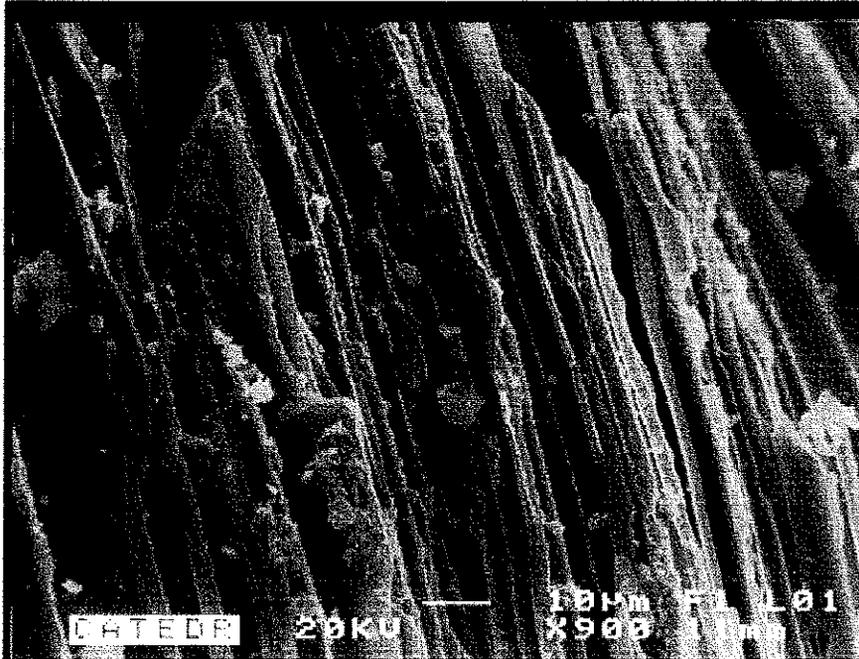
Figura 2.7. Depósitos de sulfato de calcio sobre ignimbrita de la catedral.

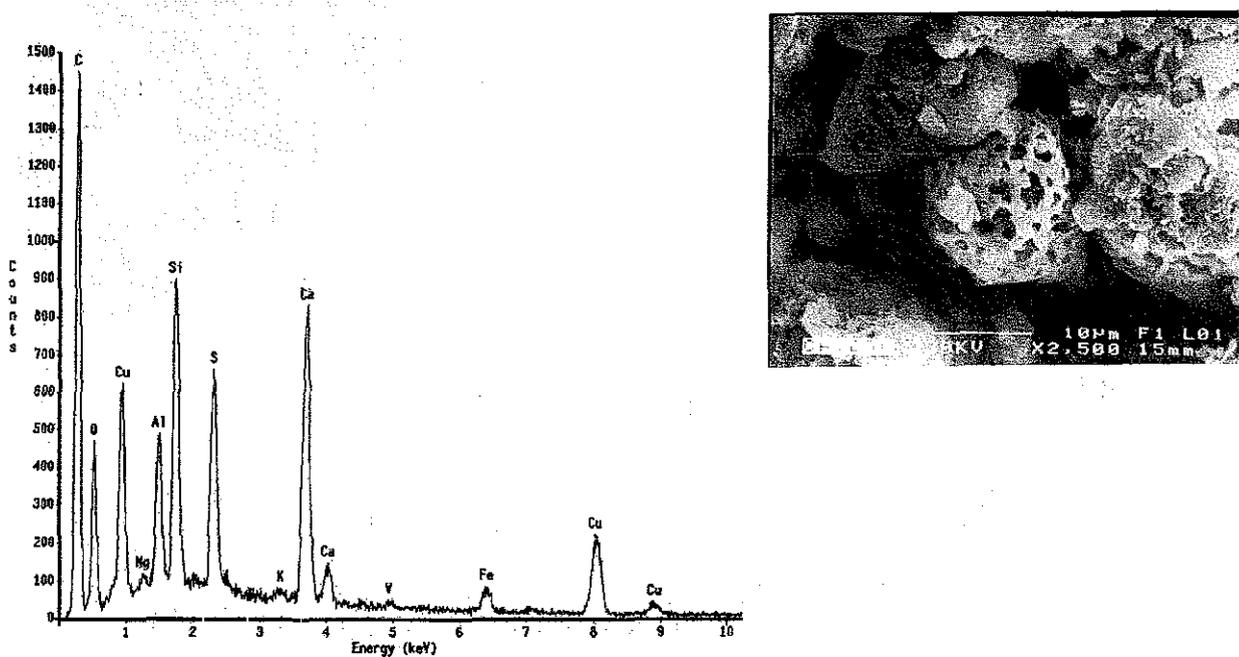
Figura 2.10. Partícula antropogénica, fachada expuesta balaustrado de la catedral.

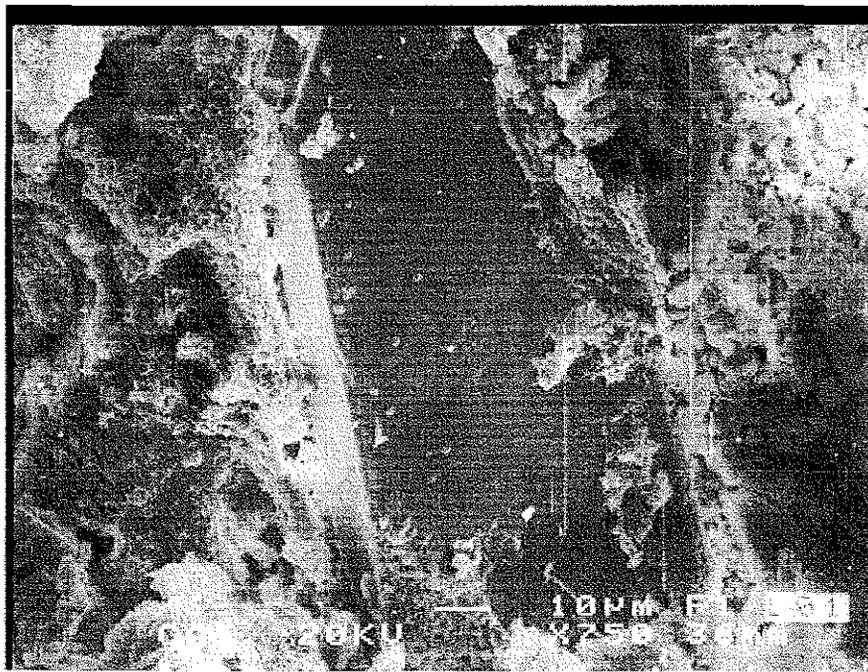
Figura 2.12. Partícula antropogénica, fachada expuesta balaustrado de la catedral, una pulgada de penetración.

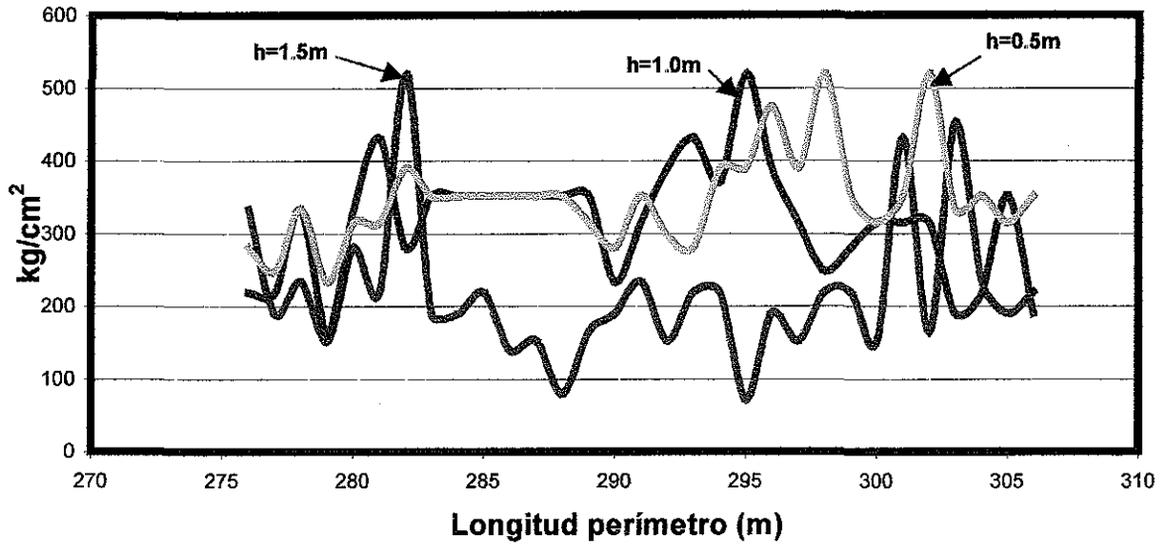
Figura 2.18. Resistencia mecánica en kg/cm² con esclerómetro, valores perimetrales en fachada norte de la catedral, metro a metro y a tres alturas a partir del nivel de piso terminado; 0.50, 1.00 y 1.50 m.

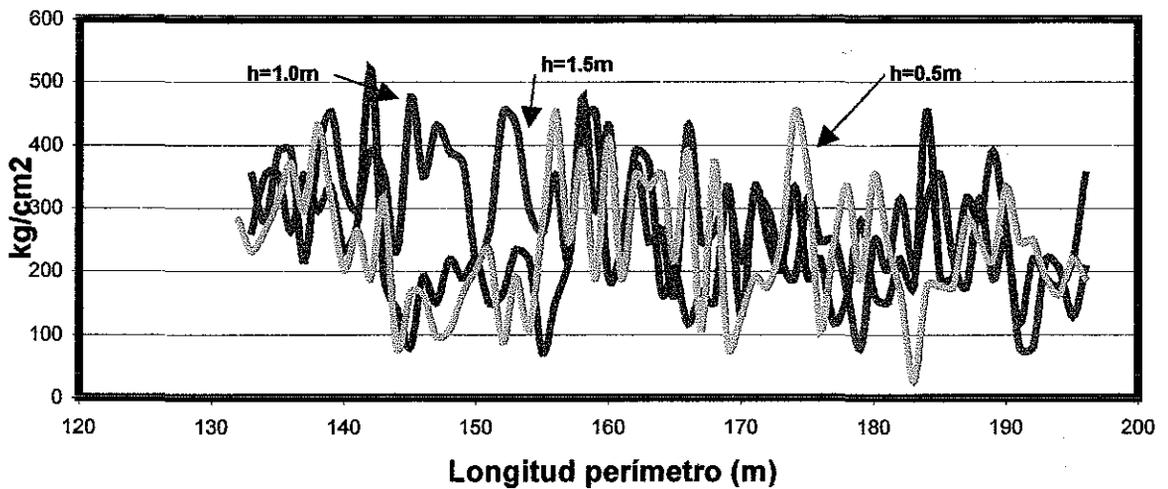
Figura 2.19. Resistencia mecánica en kg/cm² con esclerómetro, valores perimetrales en fachada sur de la catedral, metro a metro y a tres alturas a partir del nivel de piso terminado; 0.50, 1.00 y 1.50 m.

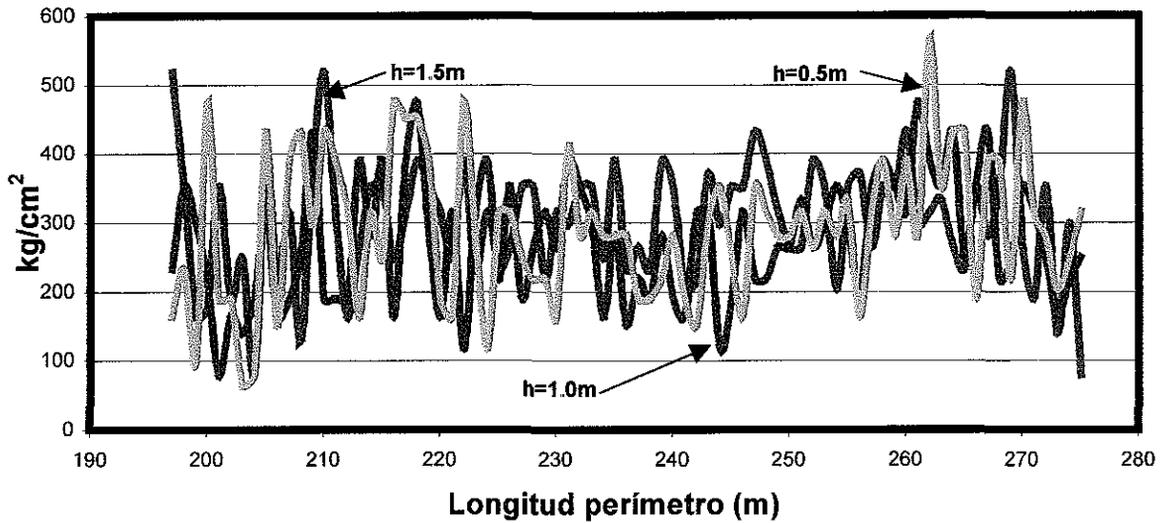
Figura 2.20. Resistencia mecánica en kg/cm^2 con esclerómetro, valores perimetrales en fachada este de la catedral, metro a metro y a tres alturas a partir del nivel de piso terminado; 0.50, 1.00 y 1.50 m.

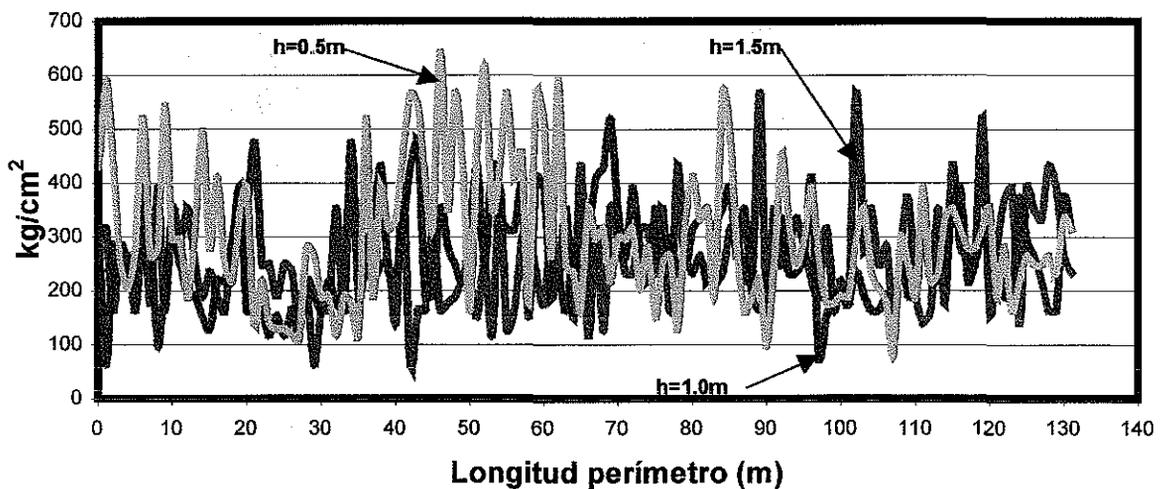
Figura 2.21. Resistencia mecánica en kg/cm^2 con esclerómetro, valores perimetrales en fachada oeste de la catedral, metro a metro y a tres alturas a partir del nivel de piso terminado; 0.50, 1.00 y 1.50 m.

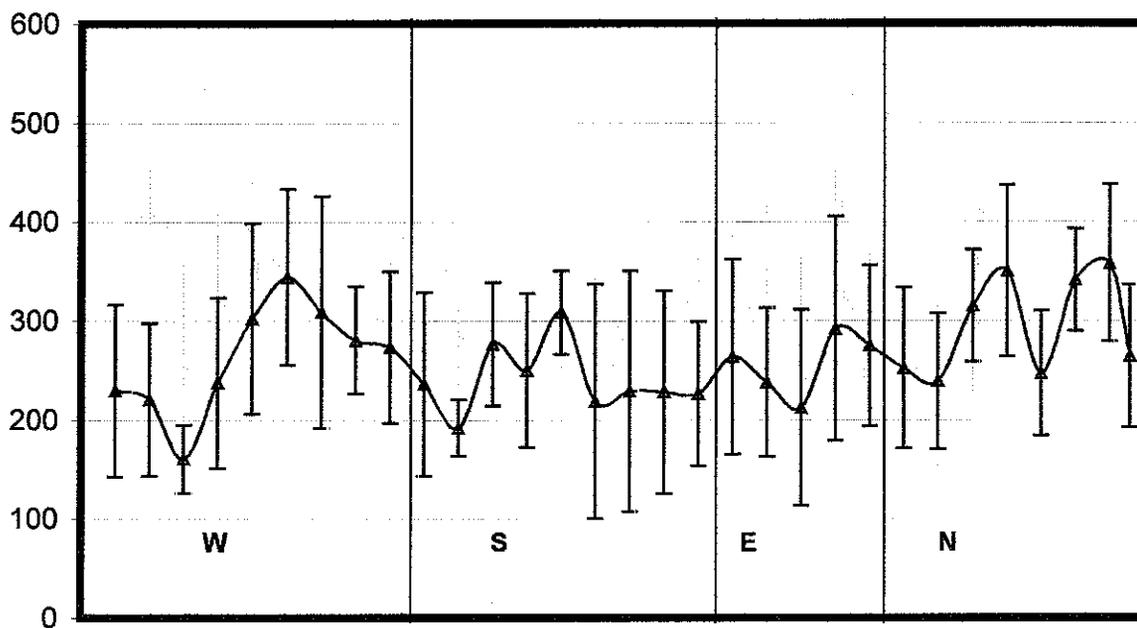
Figura 2.22. Promedio de resistencia mecánica en kg/cm^2 con esclerómetro, por fachada con su correspondiente desviación estándar.

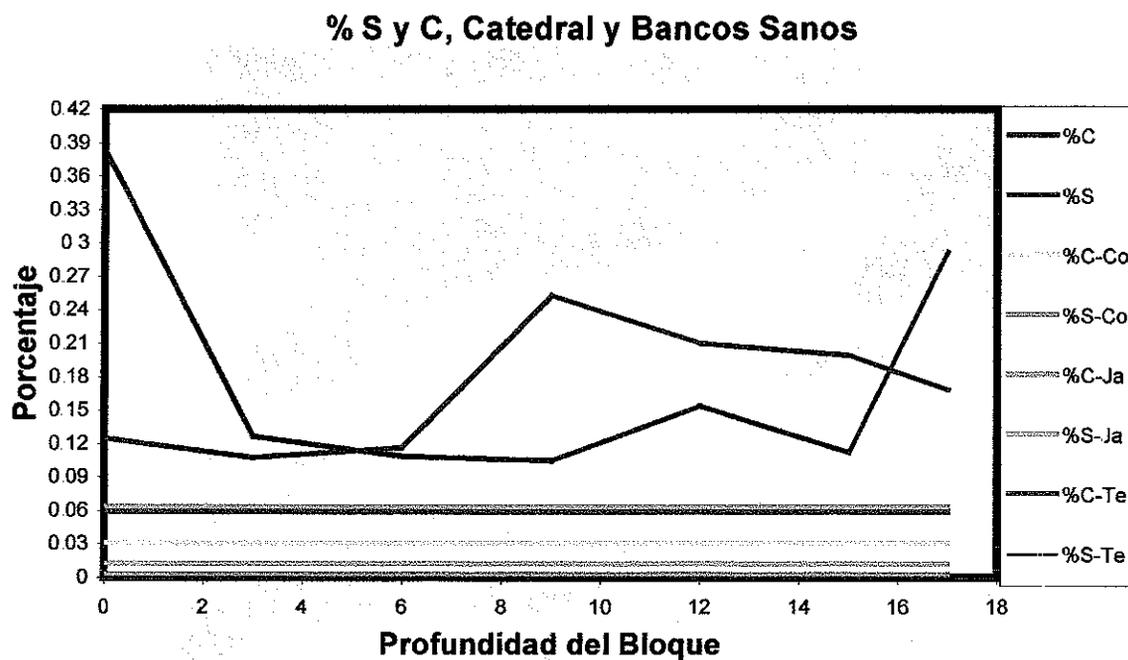
Figura 2.27. Porcentaje de azufre y carbono.

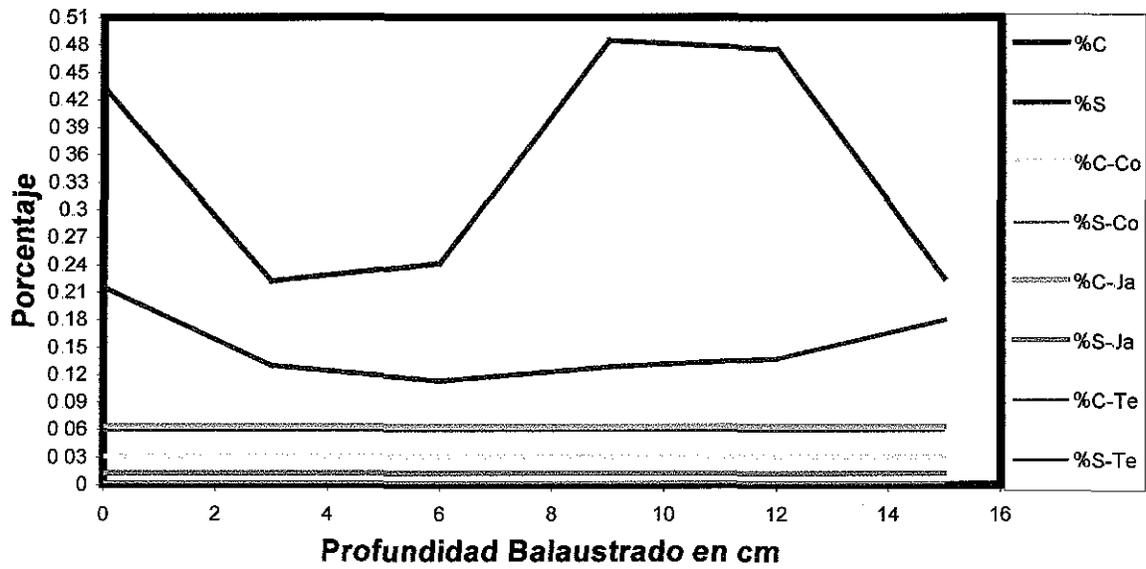
Figura 2.28. Porcentaje de azufre y carbono.

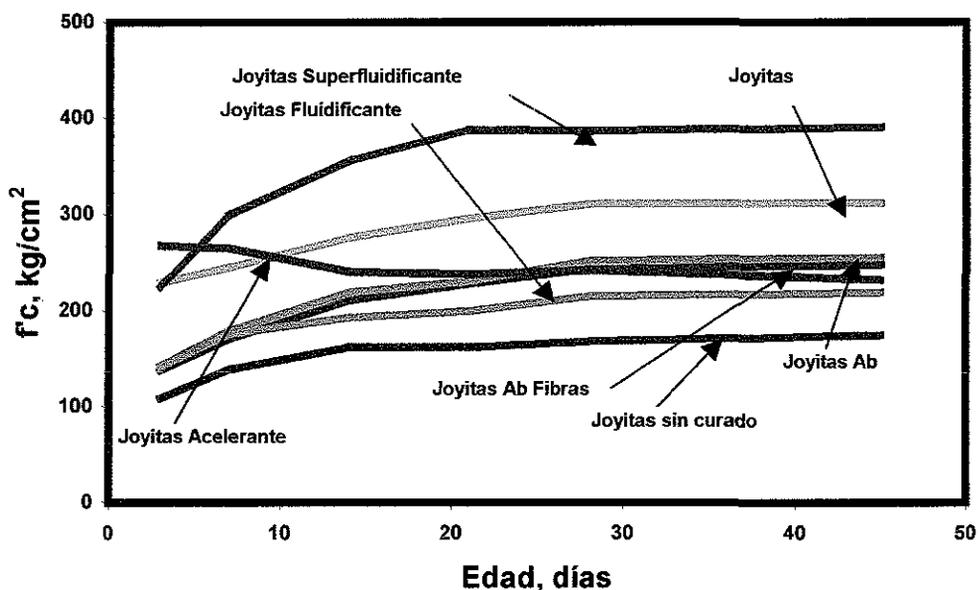
Figura 3.1. Esfuerzo de ruptura a la compresión, f_c en kg/cm^2 , concreto hidráulico con agregado pétreo de Joyitas, condiciones de testigo, aditivos químicos, fibras y sin curado.

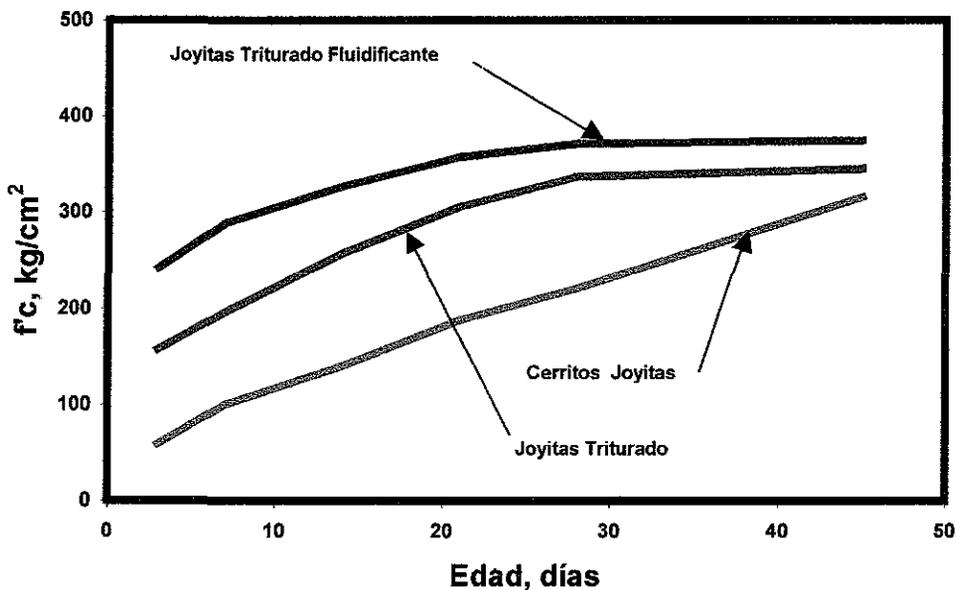
Figura 3.2. Esfuerzo de ruptura a la compresión, f_c en kg/cm², concreto hidráulico con agregado de Joyitas, Cerritos y Tribasa.

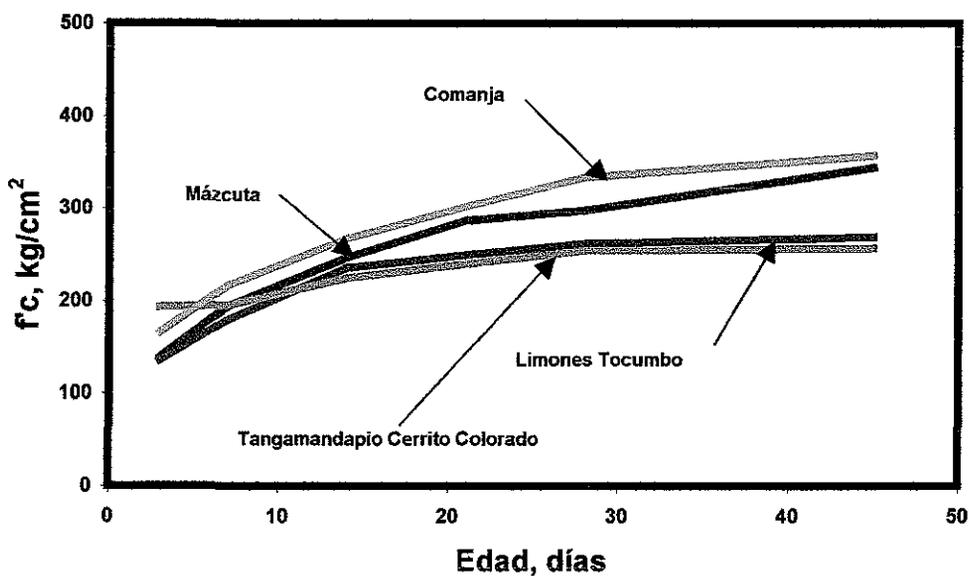
Figura 3.3. Esfuerzo de ruptura a la compresión, f_c en kg/cm², concreto hidráulico con agregados pétreos volcánicos de los municipios de Santiago Tangamandapio, Tocumbo, Mázcuta y Comanja.

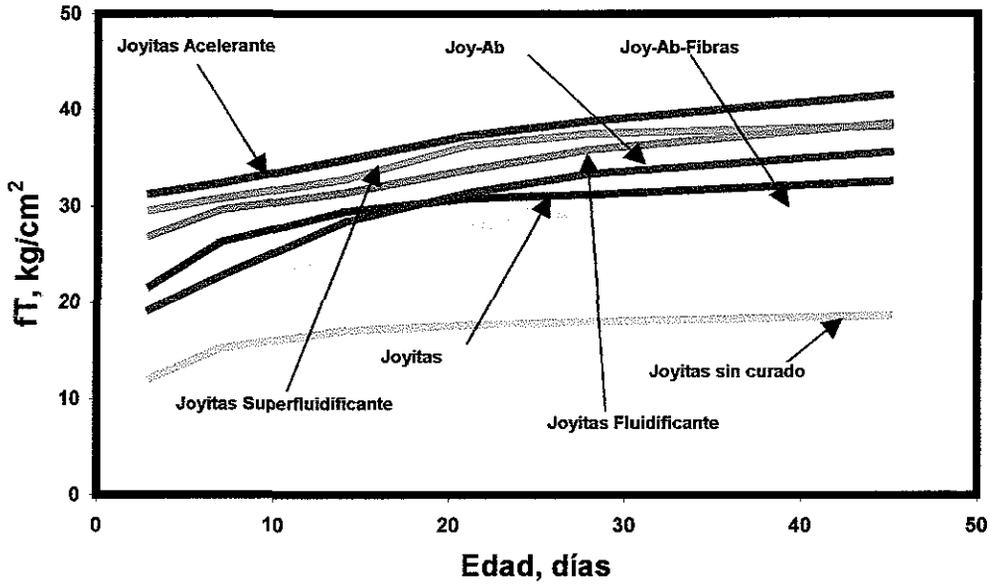
Figura 3.4. Esfuerzo de ruptura a la tensión, f_T , concreto hidráulico con agregado pétreo de Joyitas, condiciones de testigo, aditivos químicos, fibras y sin curado.

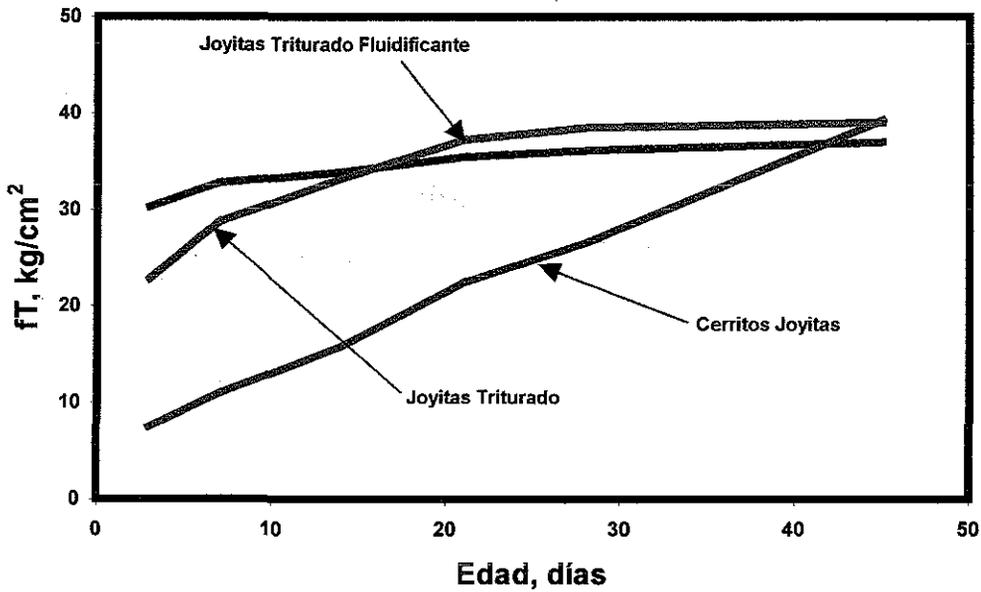
Figura 3.5. Esfuerzo de ruptura a la tensión, f_T en kg/cm^2 , concreto hidráulico con agregado pétreo de Joyitas, Cerritos y Tribasa.

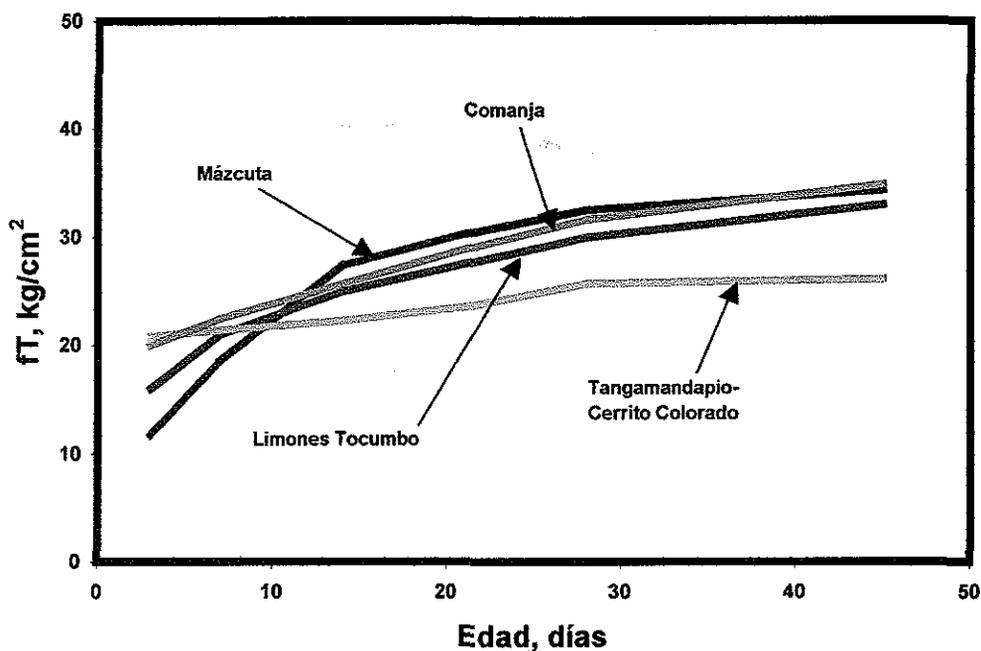
Figura 3.6. Esfuerzo de ruptura a la tensión, f_T en kg/cm^2 , concreto hidráulico con agregado pétreo de los municipios de Santiago Tangamandapio, Tocumbo, Mázcuta y Comanja.

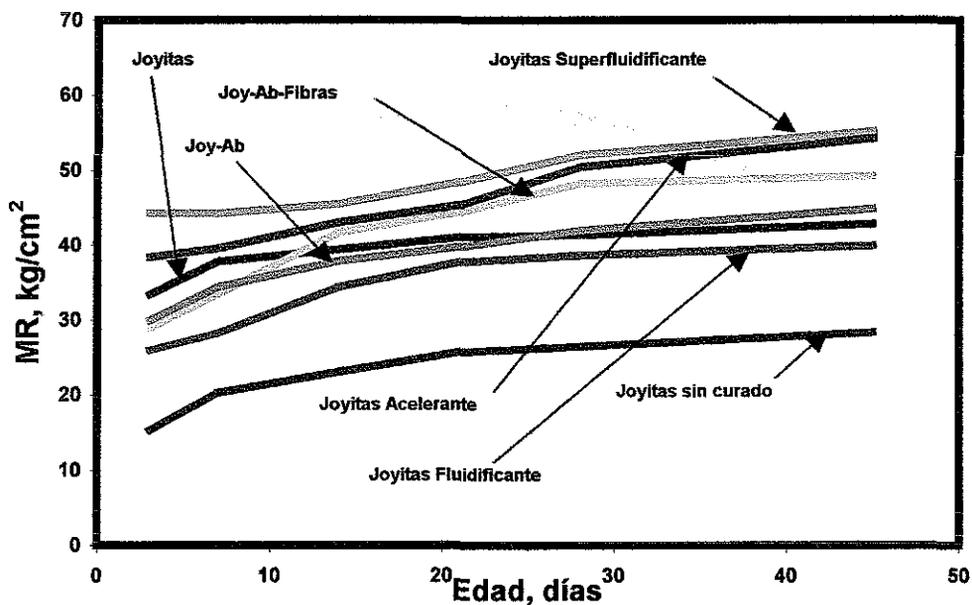
Figura 3.7. Esfuerzo de ruptura a la flexión, M_R en kg/cm^2 , concreto hidráulico con agregado pétreo de Joyitas, condiciones de testigo, aditivos químicos, fibras y sin curado.

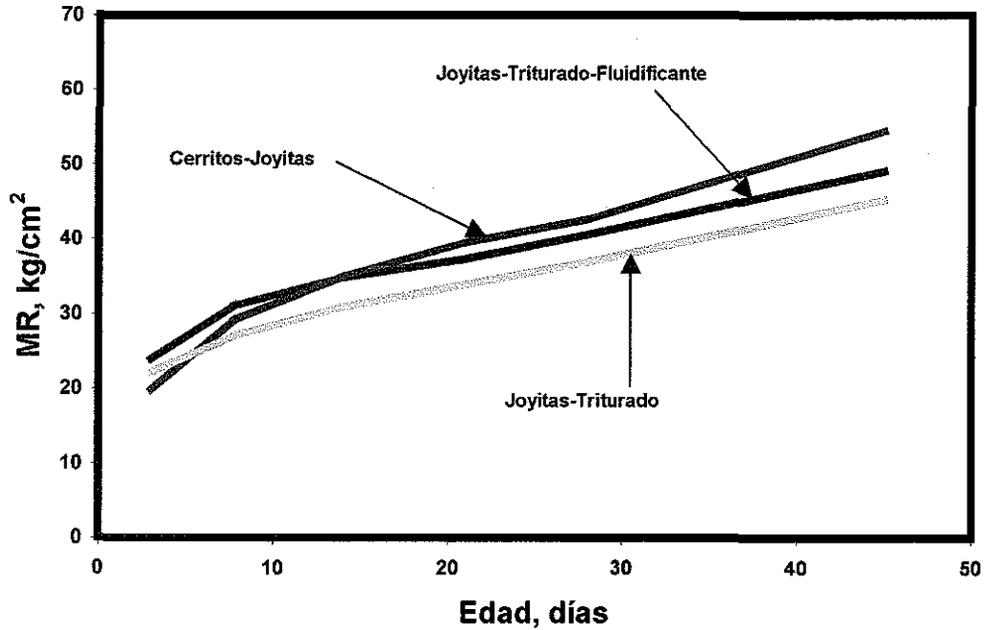
Figura 3.8. Esfuerzo de ruptura a la flexión, MR en kg/cm², concreto hidráulico con agregado pétreo de Joyitas, Cerritos y Tribasa.

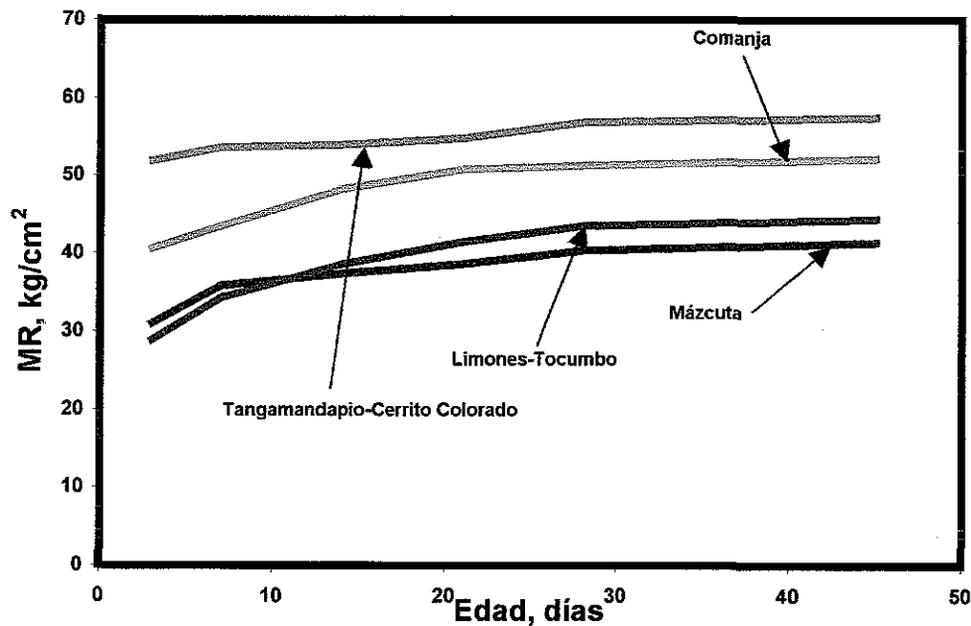
Figura 3.9. Esfuerzo de ruptura a la flexión, MR en kg/cm², concreto hidráulico con agregados pétreos de los municipios de Santiago Tangamandapio, Tocumbo, Mázcuta y Comanja.

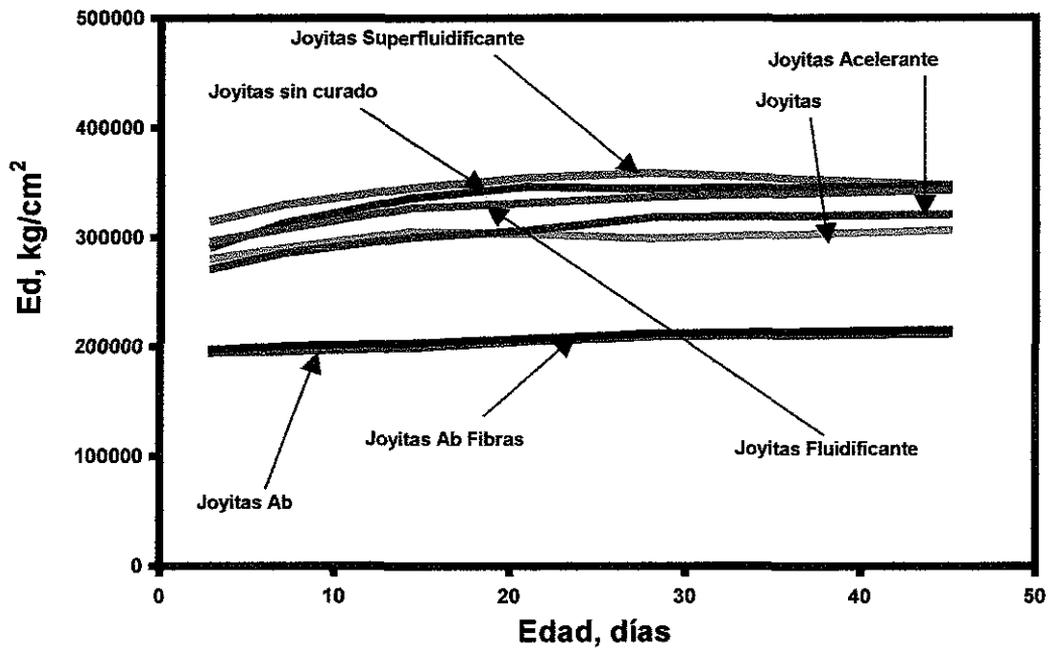
Figura 3.10. Módulo de elasticidad dinámico, E_d en kg/cm^2 , concreto hidráulico con agregado pétreo de Joyitas, condiciones de testigo, aditivos químicos, fibras y sin curado.

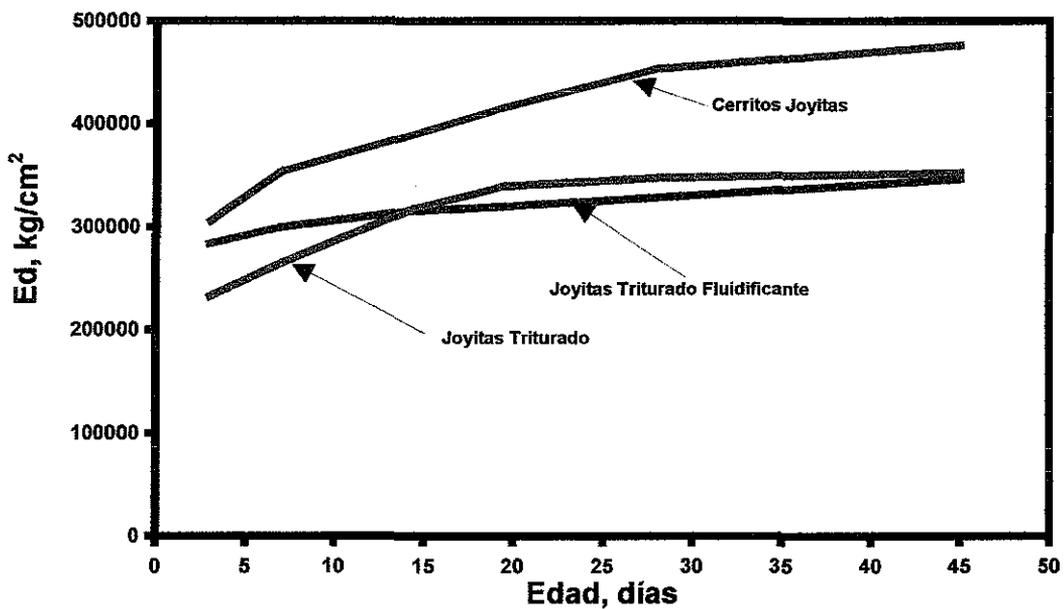
Figura 3.11. Módulo de elasticidad dinámico, E_d en kg/cm^2 , concreto hidráulico con agregados pétreos de Joyitas, Cerritos y Tribasa.

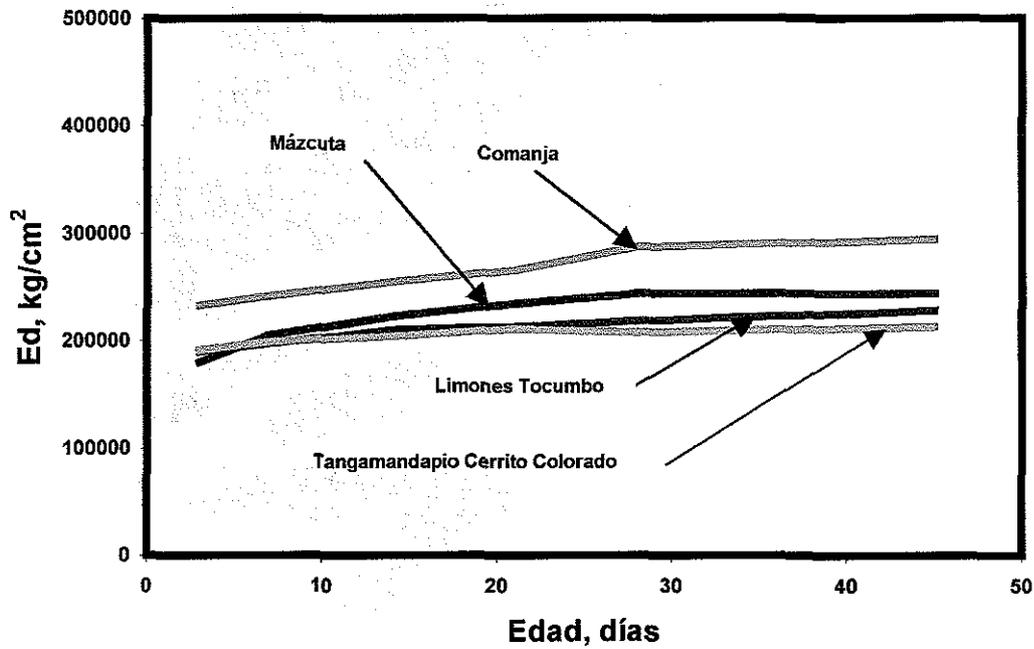
Figura 3.12. Módulo de elasticidad dinámico, Ed en kg/cm², concreto hidráulico con agregados pétreos de los municipios de Santiago Tangamandapio, Tocumbo, Mázcuta y Comanja.

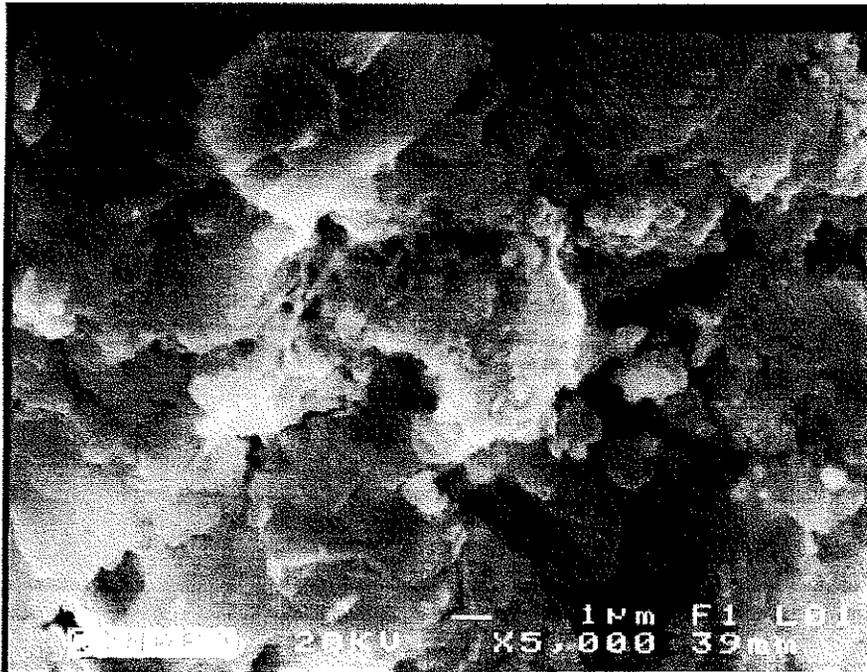
Figura 3.14. Concreto hidráulico con agregado pétreo de Cerritos y Joyitas, al centro superior izquierdo agujas de gel de cemento hidratado.

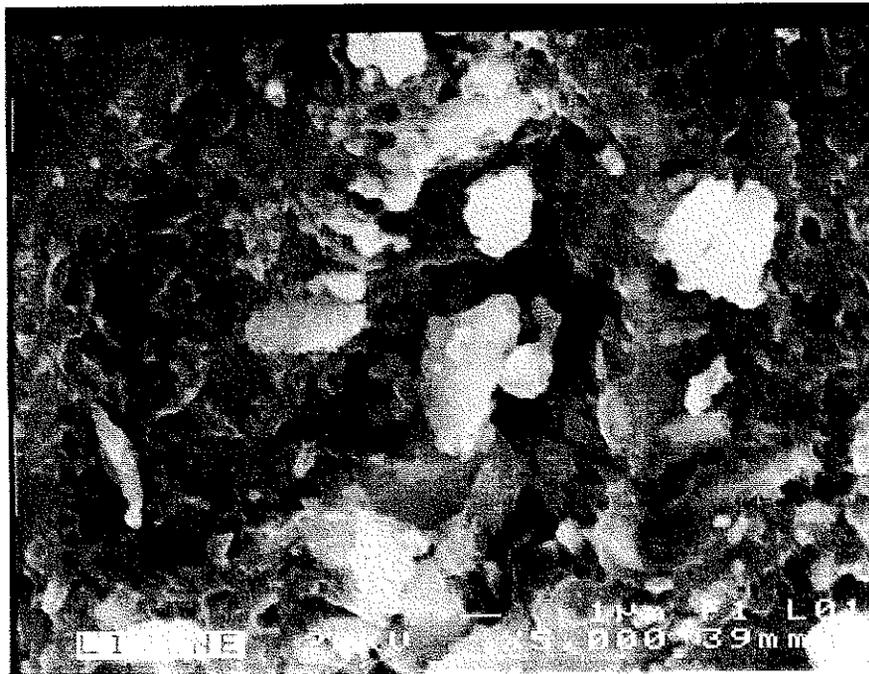
Figura 3.16. Agregado pétreo del banco Los Limones, poco soldado y presencia de burbujas de gases.

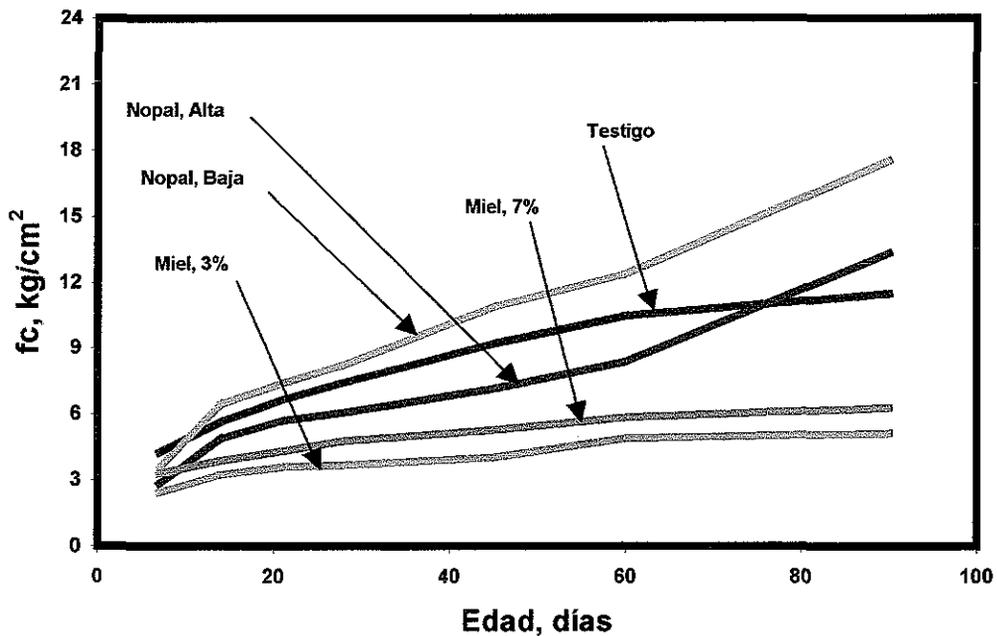
Figura 4.1. Esfuerzo de ruptura a la compresión, f_c en kg/cm^2 , morteros de cal adicionados con mucílago de nopal y miel de abeja, contra el mortero testigo.

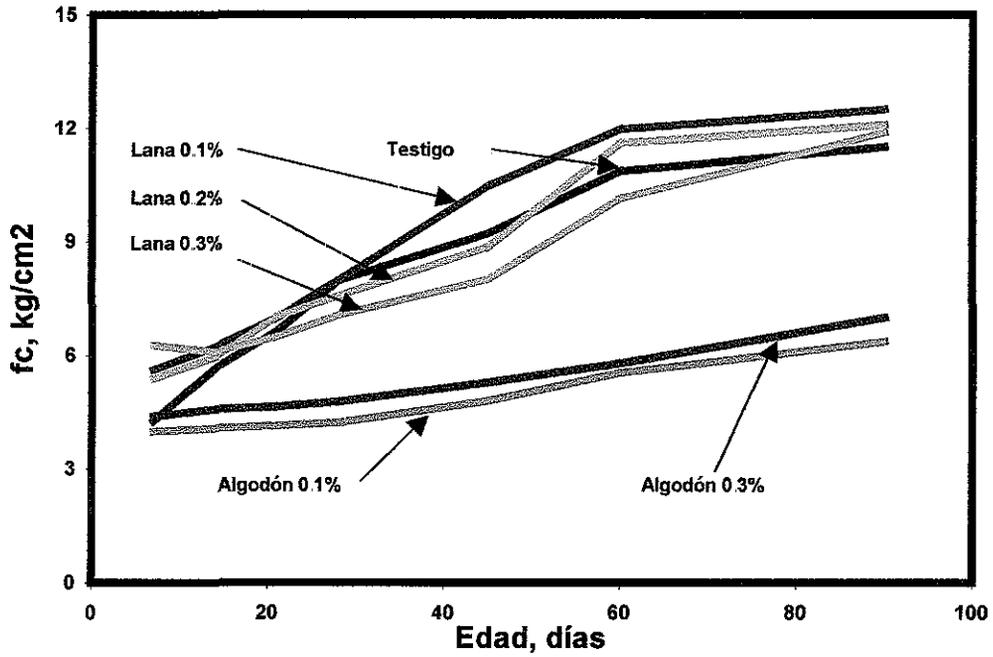
Figura 4.2. Esfuerzo de ruptura a la compresión, f_c en kg/cm^2 , morteros de cal adicionados con fibras de algodón y lana de cordero, contra mortero testigo.

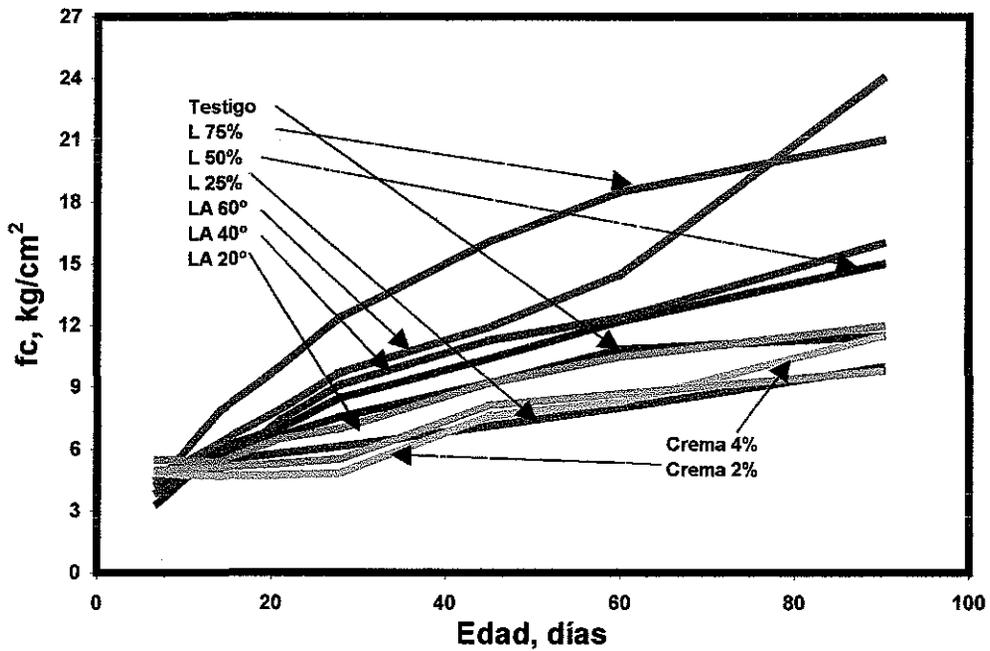
Figura 4.3. Esfuerzo de ruptura a la compresión, f_c en kg/cm^2 , morteros de cal adicionados con leche, leche ácida y crema de leche, contra mortero testigo.

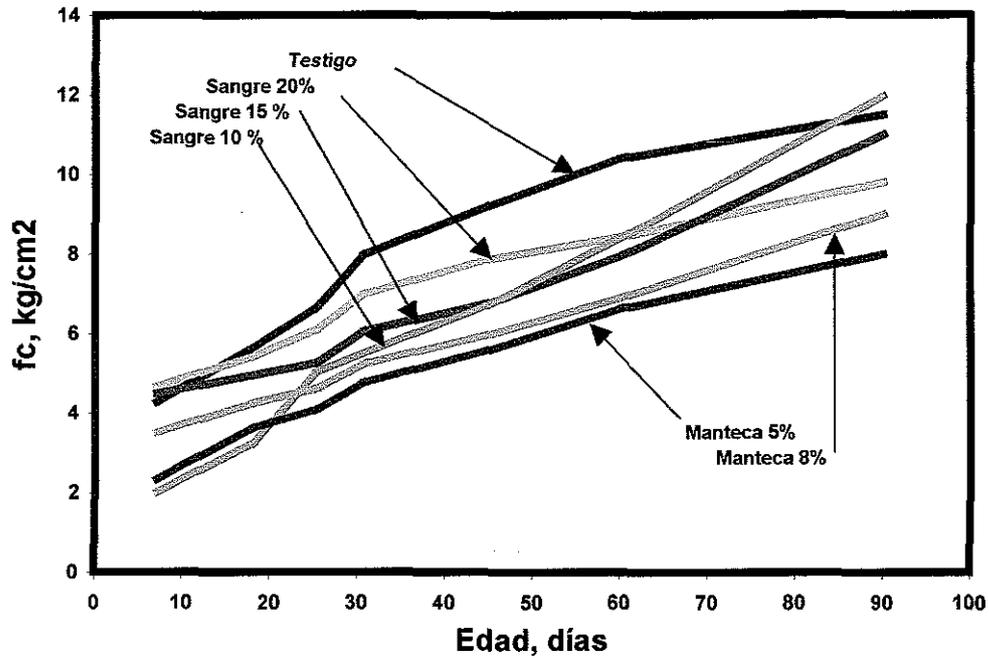
Figura 4.4. Esfuerzo de ruptura a la compresión, f_c en kg/cm^2 , morteros de cal adicionados con sangre de bovino y manteca de cerdo y manteca de cerdo, contra mortero testigo.

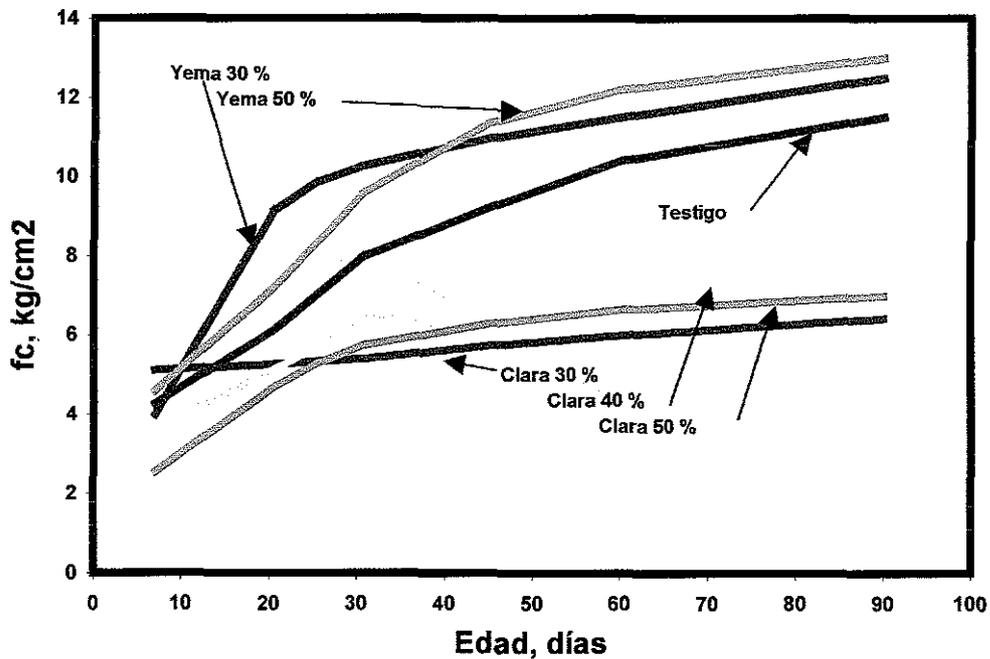
Figura 4.5. Esfuerzo de ruptura a la compresión, f_c en kg/cm^2 , morteros de cal adicionados con yema y clara de huevo, contra mortero testigo.

Los morteros con clara de huevo presentaron un comportamiento muy uniforme, sin incrementos notables en su resistencia con respecto a la edad de prueba, Fig. 4.5, 4.10 y 4.15 y en todos los casos fueron inferiores a los valores obtenidos con el mortero testigo.

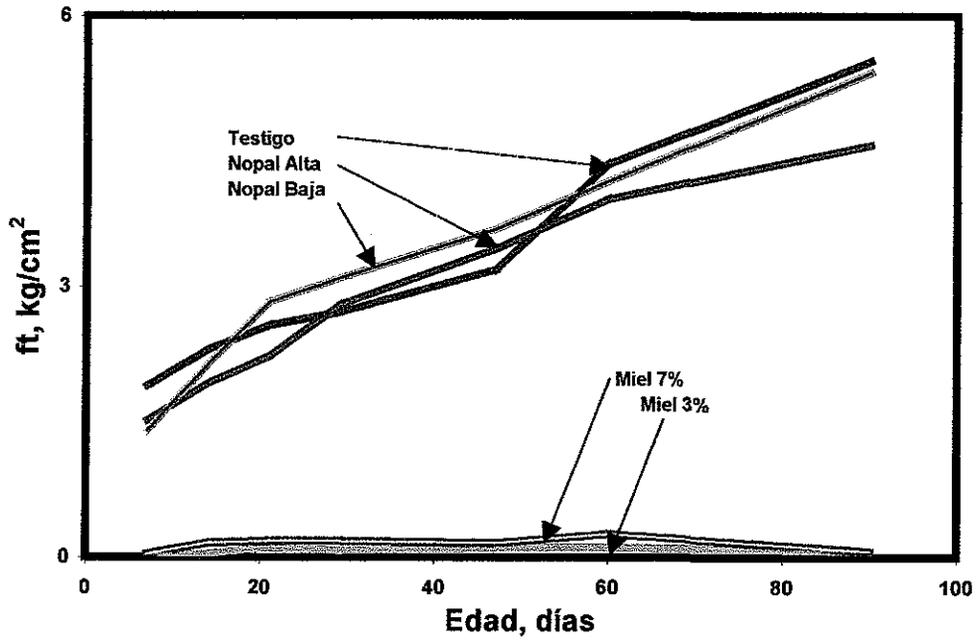
Figura 4.6. Esfuerzo de ruptura a la tensión, ft en kg/cm^2 , mortero de cal adicionado con mucílago de nopal y miel de colmena, contra mortero testigo.

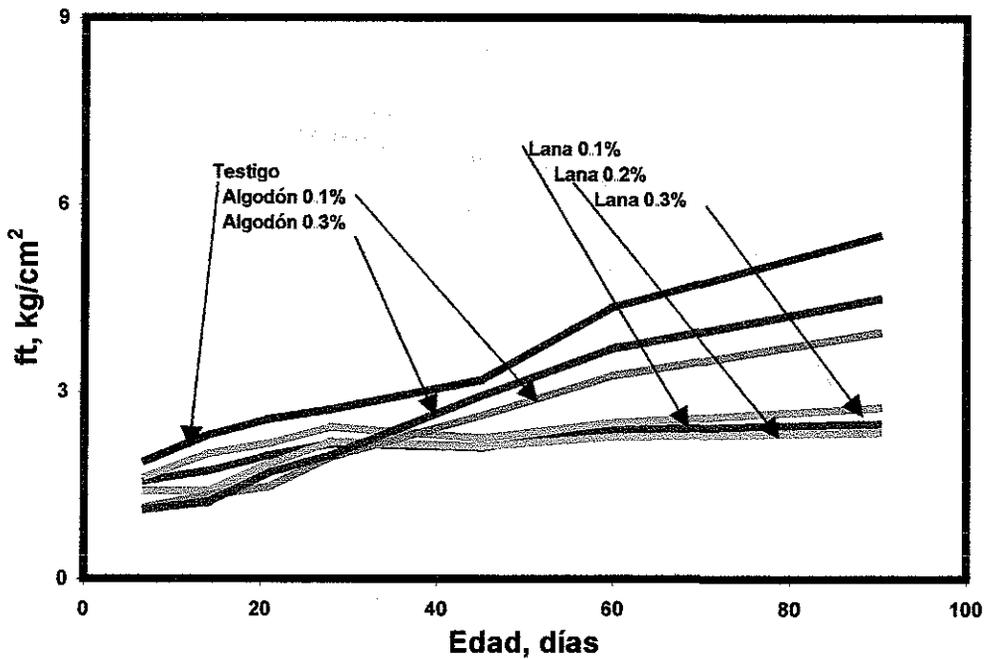
Figura 4.7. Esfuerzo de ruptura a la tensión, ft en kg/cm^2 , mortero de cal adicionado con algodón y lana de cordero, contra mortero testigo.

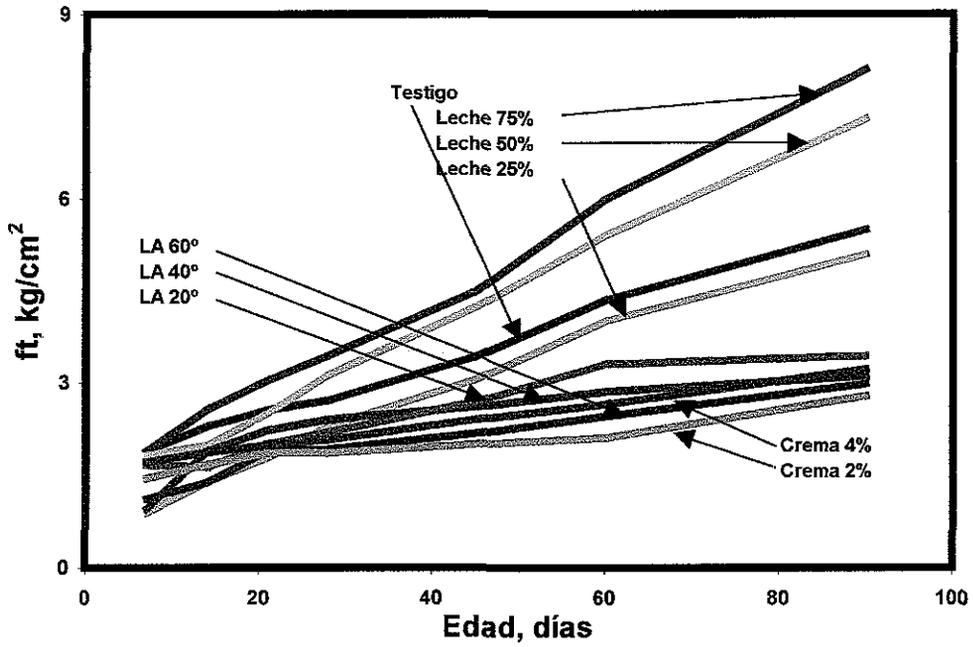
Figura 4.8. Esfuerzo de ruptura a la tensión, ft en kg/cm^2 , mortero de cal adicionado con leche, crema de leche y leche ácida, contra mortero testigo.

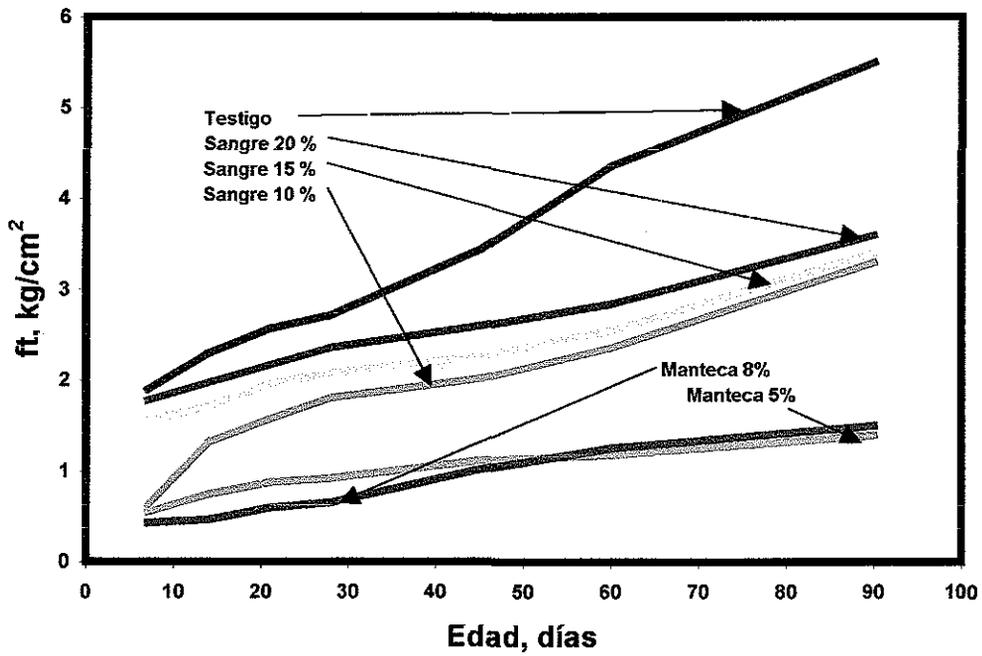
Figura 4.9. Esfuerzo de ruptura a la tensión, ft en kg/cm^2 , mortero de cal adicionado con sangre de ganado bovino y manteca de cerdo, contra mortero testigo.

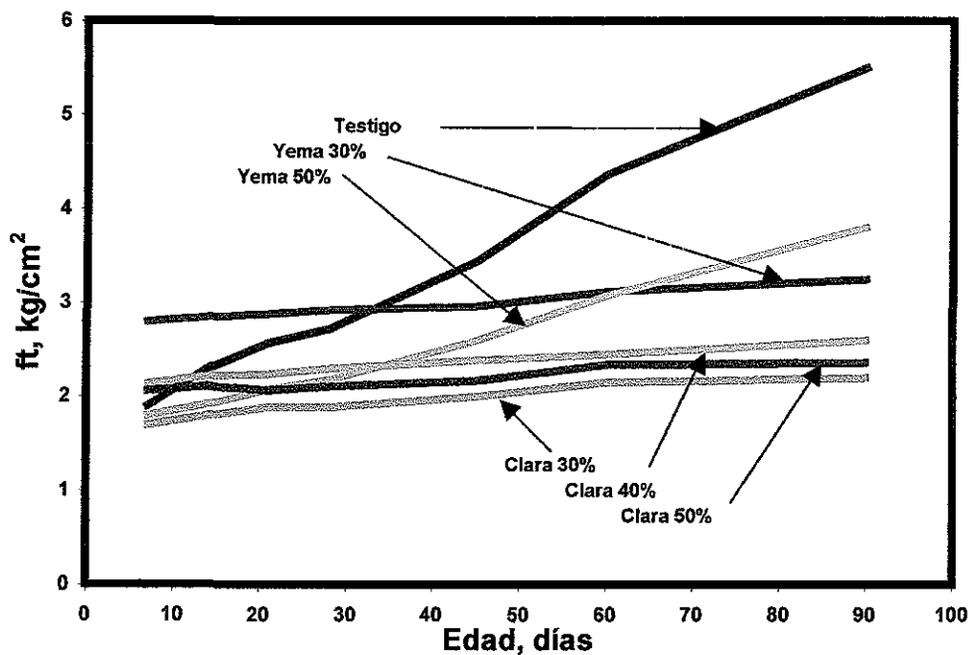
Figura 4.10. Esfuerzo de ruptura a la tensión, f_t en kg/cm^2 , mortero del adicionado con yema y clara de huevo, contra mortero testigo.
