**“ PROPIEDADES MECÁNICAS Y DETERIORO DE
MATERIALES BASADOS EN ROCAS ÍGNEAS ”**

TESIS

**QUE PARA OBTENER EL GRADO DE
DOCTOR EN CIENCIAS QUÍMICAS
(OPCIÓN INGENIERÍA QUÍMICA)**

ELIA MERCEDES ALONSO GUZMÁN

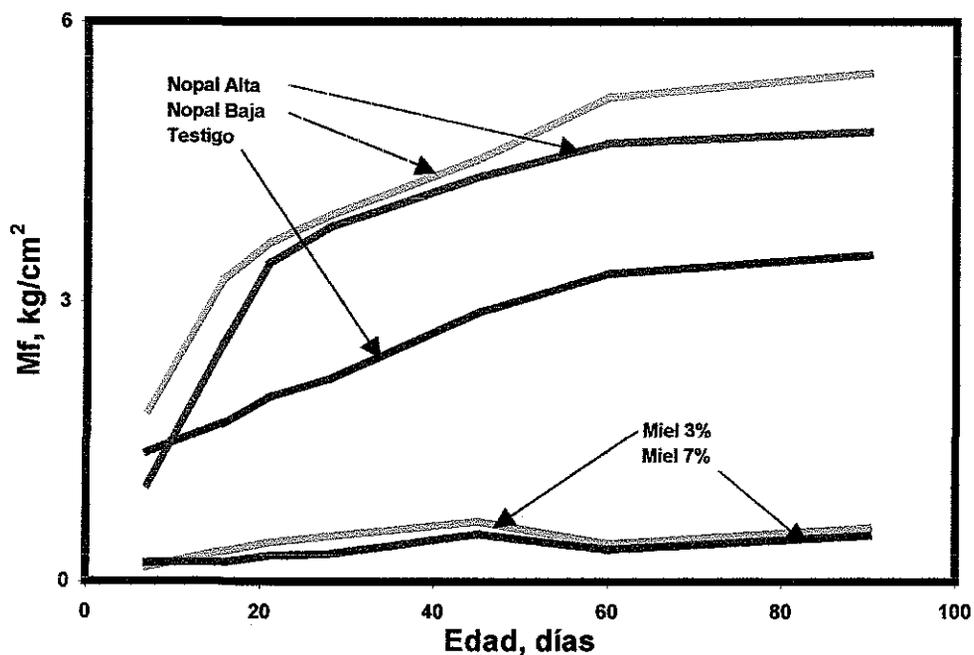
Figura 4.11. Esfuerzo de ruptura a la flexión, M_f en kg/cm^2 , mortero de cal adicionado con mucílago de nopal y miel de abeja, contra mortero testigo.

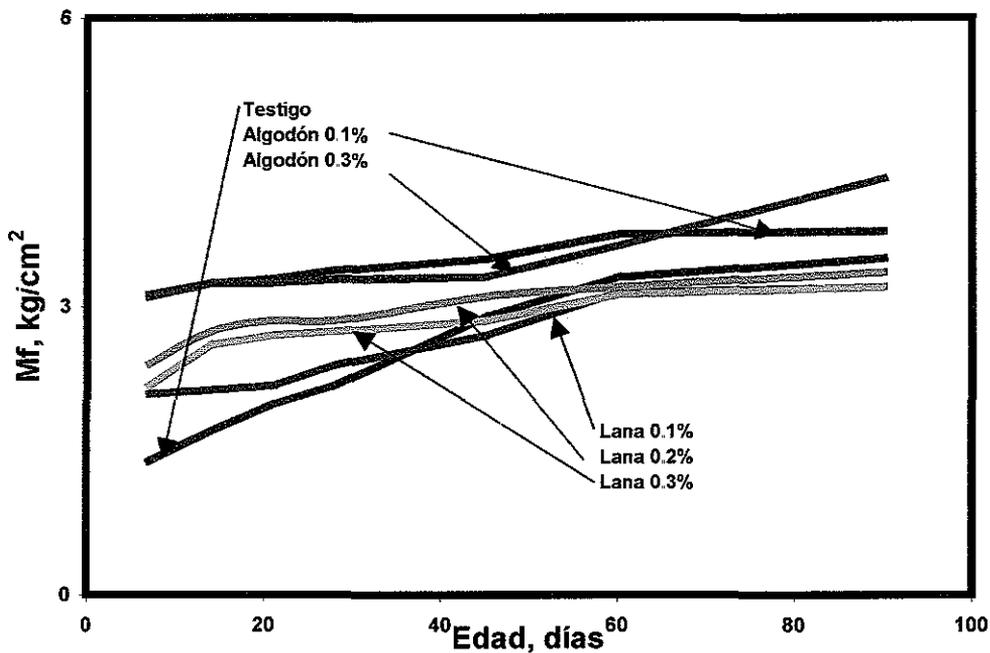
Figura 4.12. Esfuerzo de ruptura a la flexión, Mf en kg/cm², mortero de cal adicionado con algodón y lana de cordero, contra mortero testigo.

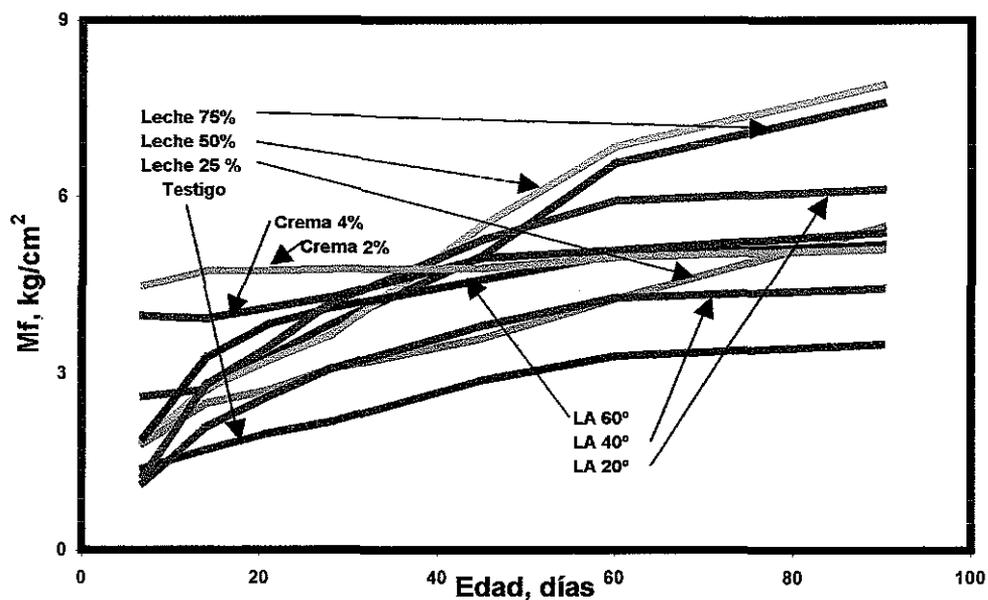
Figura 4.13. Esfuerzo de ruptura a la flexión, Mf en kg/cm², mortero de cal adicionado con leche, crema de leche y leche ácida, contra mortero testigo.

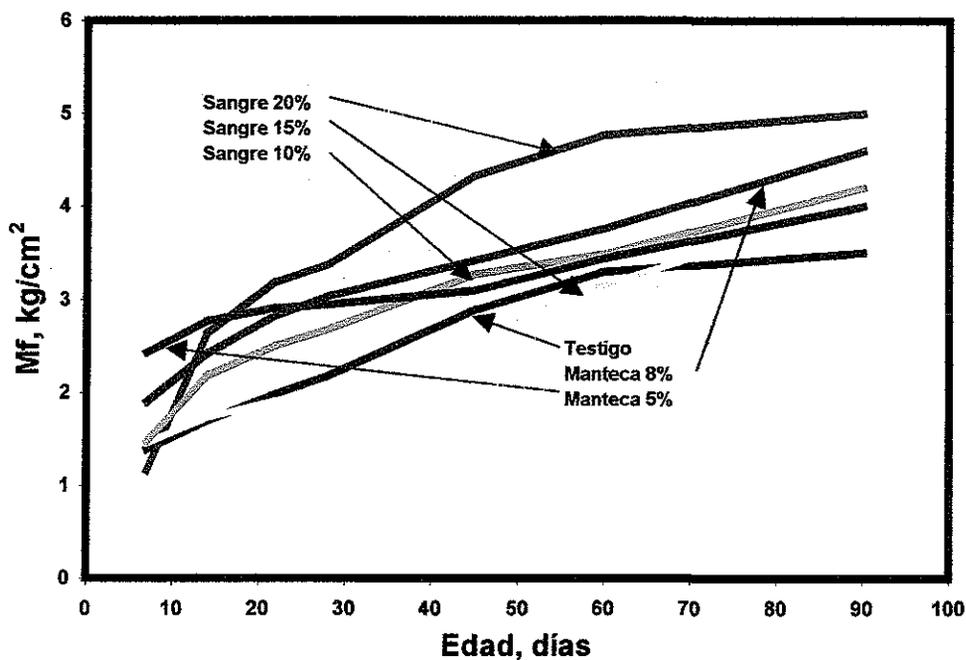
Figura 4.14. Esfuerzo de ruptura a la flexión, M_f en kg/cm^2 , mortero de cal adicionado con sangre deganado bovino y manteca de cerdo, contra mortero testigo.

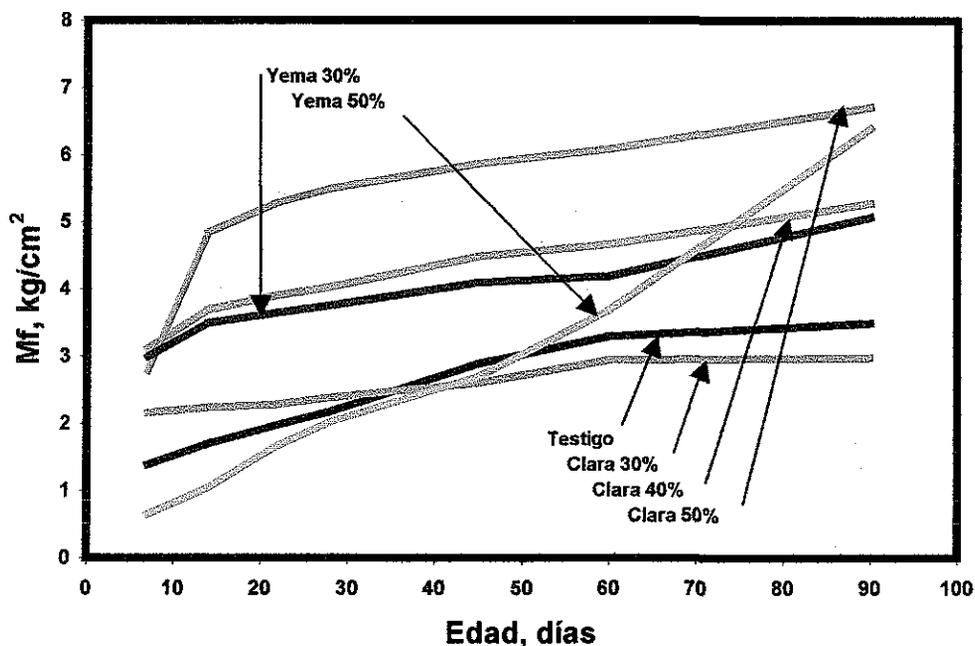
Figura 4.15. Esfuerzo de ruptura a la flexión, M_f en kg/cm^2 , mortero de cal adicionado con yema y clara de huevo, contra mortero testigo.
