REGENERACIÓN DEL CENTRO HISTÓRICO DE LA CIUDAD DE MÉXICO
RECICLAMIENTO DE INMUEBLES PARA USO CULTURAL
C O M U N A C U L T U R A L

UNIVERSIDAD NACIONAL AUTÓNOMA DE MÉXICO.

REGENERACIÓN DEL CENTRO HISTÓRICO DE LA CIUDAD DE MÉXICO.

Reciclamiento de inmuebles para uso Cultural.

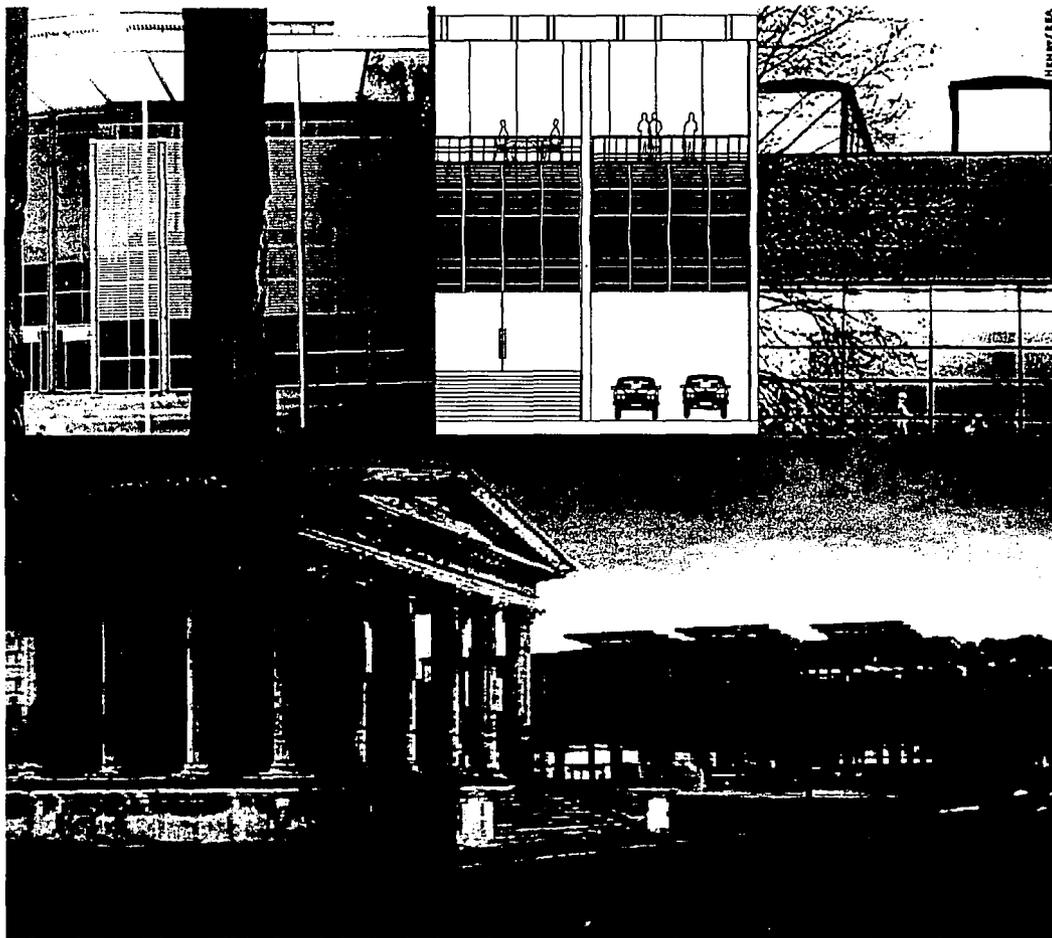
CONSERVA FACHADA Y PARTIDO ARQUITECTÓNICO ORIGINALES
EN SU INTERIOR CUENTA CON REFUERZOS ESTRUCTURALES
Y ALGUNAS MODIFICACIONES DE POCA IMPORTANCIA

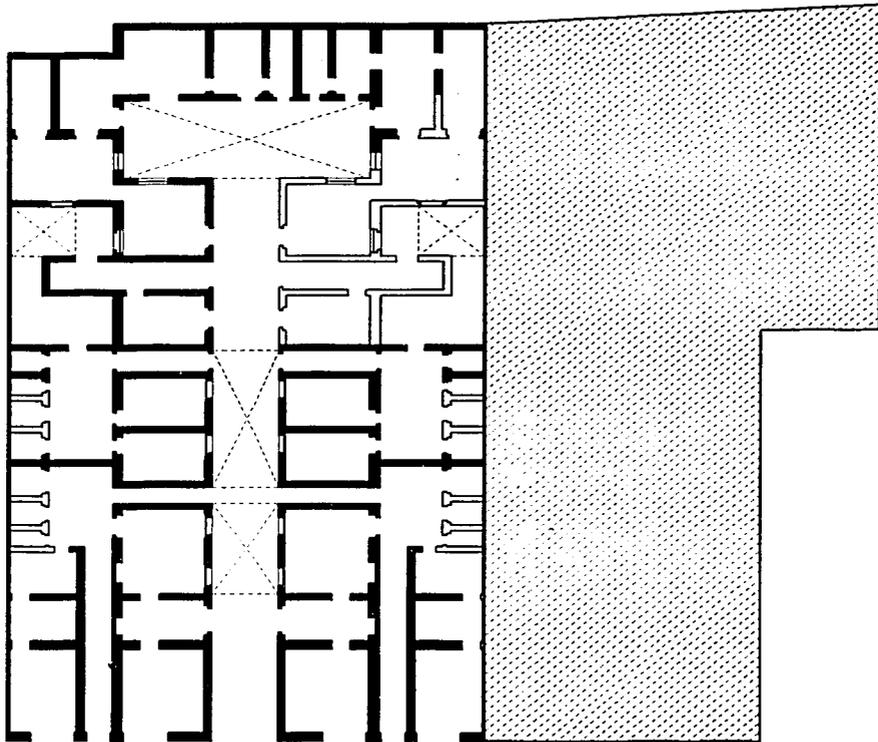
PLANO DE DEMOLICION

EDIFICIO A DEMOLER

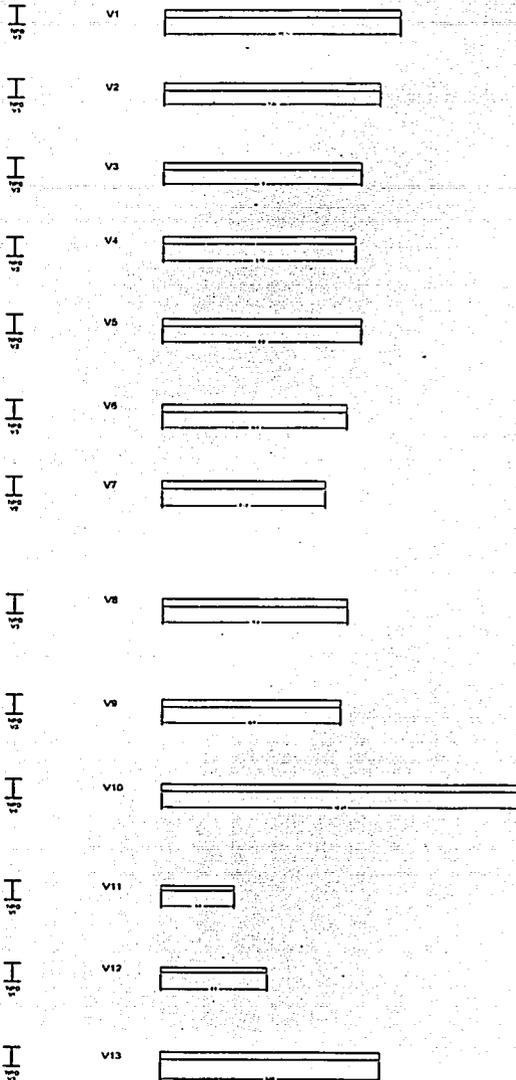
TABLA DE PERFILES

PRO	DESIGNACION	b (cm)	h (cm)	h ₀ (cm)	t (cm)	a (cm)
V1	IPB 250x110	254	110	102	7	a=50
V2	IPB 250x100	253	100	100	7	a=50
V3	IPB 150x100	150	100	100	7	a=50
V4	IPB 200x110	200	110	105	11	a=50

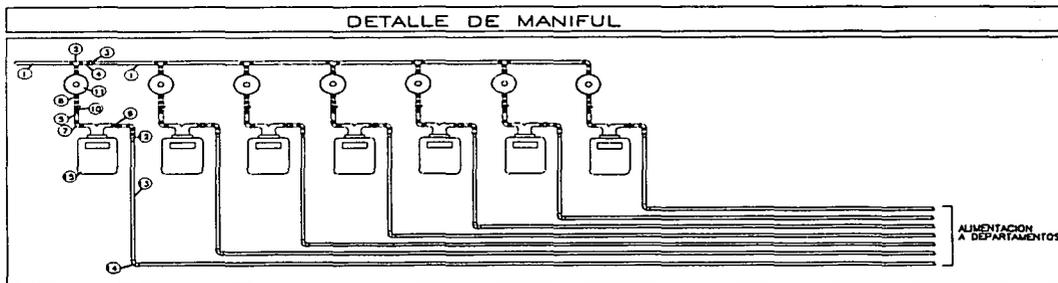
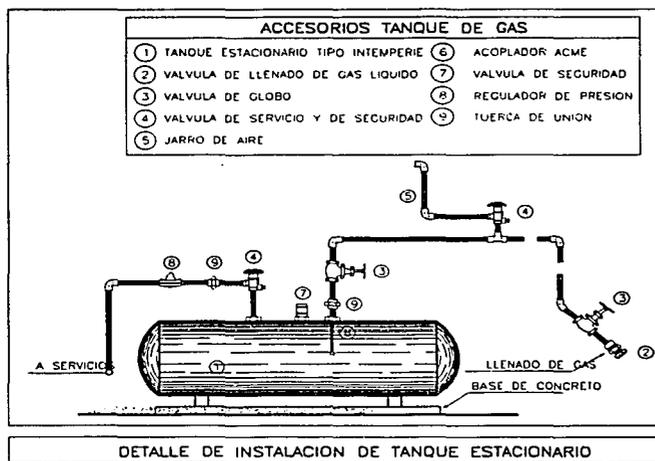
DESCRIPCION

①	TUBO GALV. DE 19 mm
②	TEE GALV. DE 19 mm
③	TUERCA UNION GALV. DE 19 mm
④	NIPLE GALV. DE 19 mm X 75 mm
⑤	NIPLE GALV. DE 13 mm X 75 mm
⑥	CODO GALV. DE 19 mm X 90
⑦	CODO GALV. DE 13 mm X 90
⑧	BUSHING NEGRO DE 19X13 mm
⑨	TUERCA UNION GALV. DE 13 mm
⑩	LLAVE DE CUADRO DE 13 mm
⑪	REGULADOR BAJA PRESION
⑫	ADAPTADOR C. INTERIOR DE BRONCE A CU.
⑬	TUBO CU. TIPO "L" DE 13 mm
⑭	CODO CU. DE 13 mm X 90
⑮	MEDIDOR MCA. DEHM-ZINKEISEN O SIMILAR

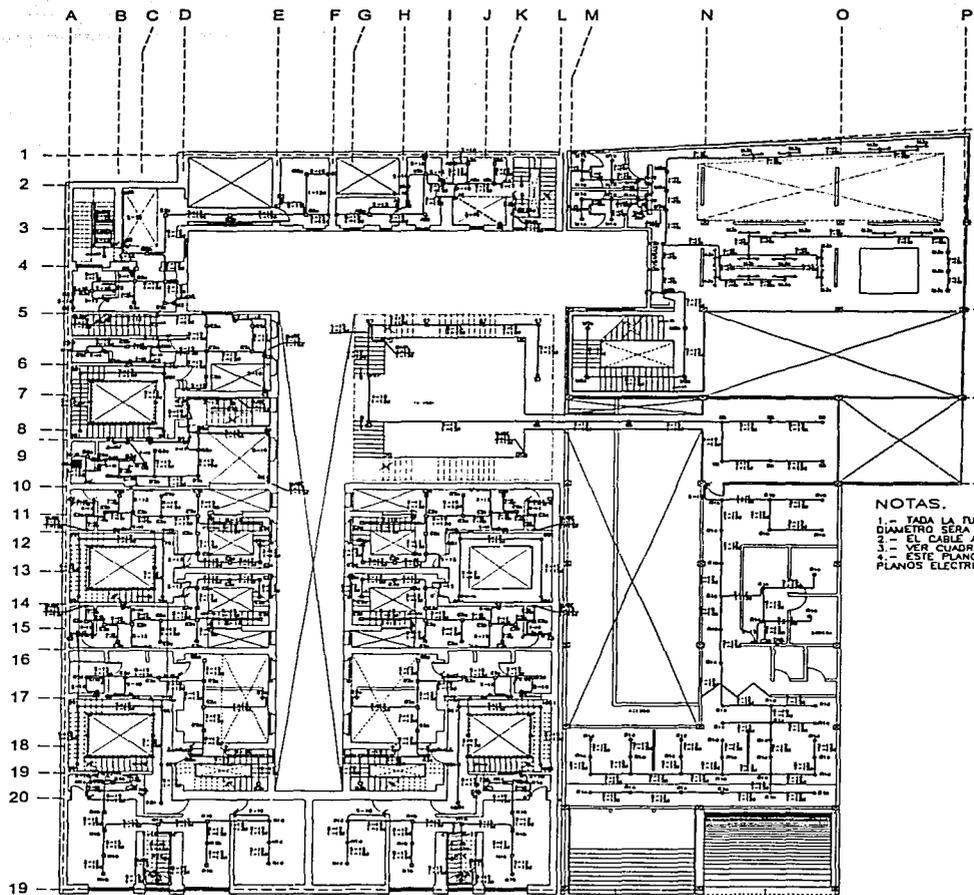
- 1.- TADA LA RUBERIA QUE NO DIGA DIAMETRO SERA DE 3/4"
- 2.- EL CABLE A UTILIZAR ES CONDUAC.
- 3.- VER CUADROS DE CARGA.
- 4.- ESTE PLANO SE COMPLEMENTA CON PLANOS ELECTRICOS 2,3,4 Y 5
