TITULO DE:
ARQUITECTO

CENTRO CULTURAL EX-CONVENTO DE SAN AGUSTIN, SALAMANCA, GUANAJUATO.

TESIS QUE PRESENTA IVAN CAMACHO MARTÍNEZ

2002

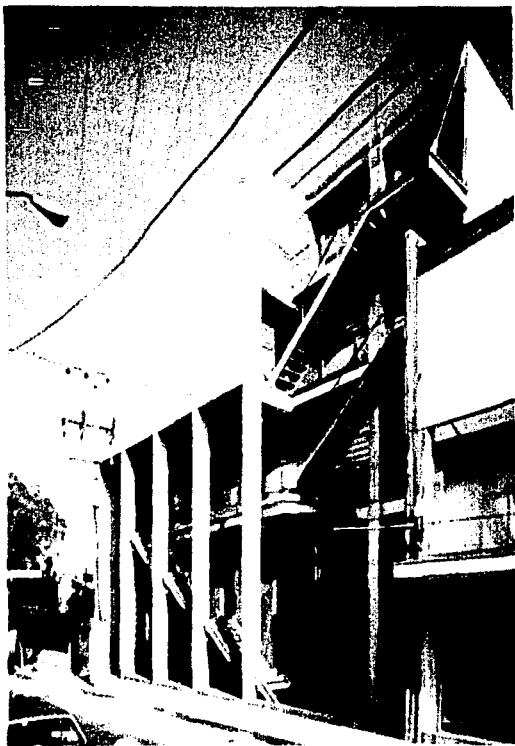
El primer cuerpo, el cual da hacia la fachada, alberga aquellos elementos del programa arquitectónico que tienen características públicas, como el auditorio, cafetería, galería de arte y biblioteca. Estas áreas proporcionan servicios tanto a estudiantes y personal administrativo, como a la comunidad de la colonia, por lo que se encuentran independientes del segundo cuerpo que aloja los salones de clase y la zona administrativa.

Formalmente es interesante la fachada, debido a la escalera de acceso y de emergencia al auditorio y para los vestíbulos, las cuales forman líneas diagonales en segundo plano, que contrastan con respecto al pórtico y muro de concreto en primer plano, bajo una estructura ortogonal. Los materiales empleados en la construcción son: estructura de concreto, vigas de acero y bloque ligero de cemento, todos aparentes.

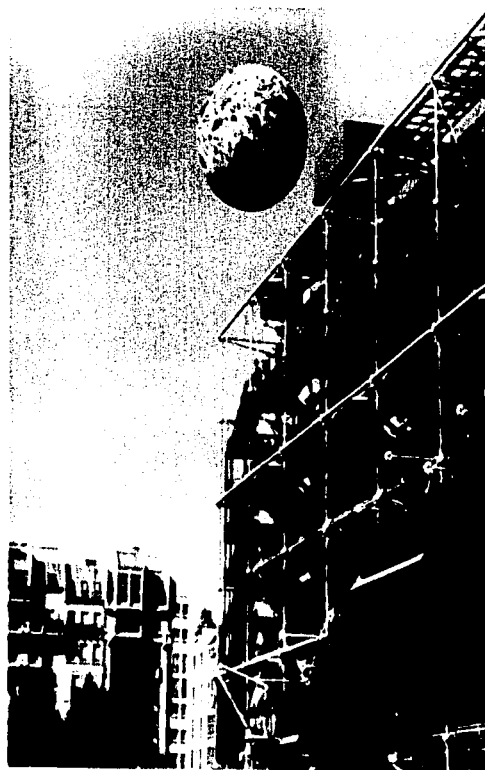
En la fachada posterior o pared de las instalaciones se puede apreciar la estructura mecánica aparente del monta cargas, ductos de aire acondicionado, escaleras de emergencia, entre otras instalaciones básicas para el buen funcionamiento del centro.
