UNIVERSIDAD NACIONAL AUTONOMA DE MEXICO

FACULTAD DE ARQUITECTURA

IGLESIA CATOLICA MESA DE LOS HORNOS

TESIS PROFESIONAL
PARA OBTENER EL TITULO DE
ARQUITECTO
PRESENTA

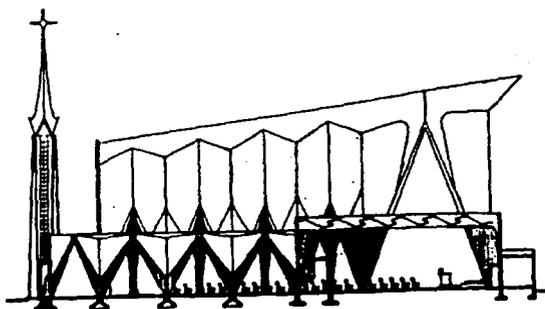
Corte longitudinal

La fachada está formada por una bóveda de cascarón, la cual tiene una similitud con el tocado que usan las religiosas.

En la intersección de las techumbres se diseñaron vitrales para la penetración de luz cenital.

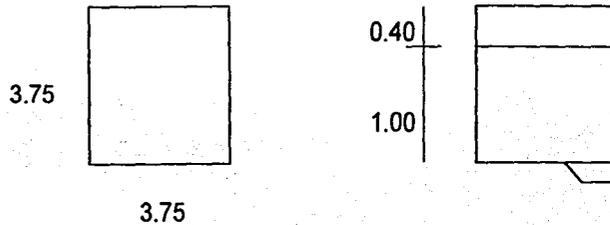
Dos terceras partes del volumen requerido se almacenará
En la cisterna = 13800 lts = 13.80 m³

$$H = 1.4 \text{ mts}$$

$$H = 1.0 \text{ mts}$$

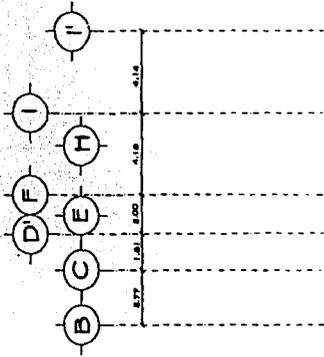
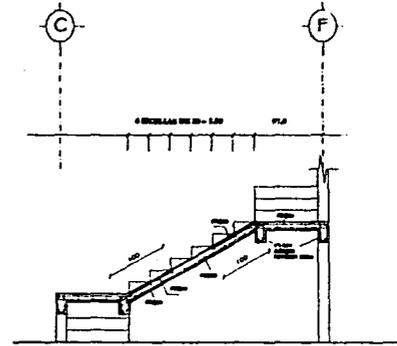
DETALLE ESCALERA

CONTROLO AL CENTRO DE LA LOSA DE 1.5 m.
ESPESOR DE LOSA = 10 cm V.M.C. P3

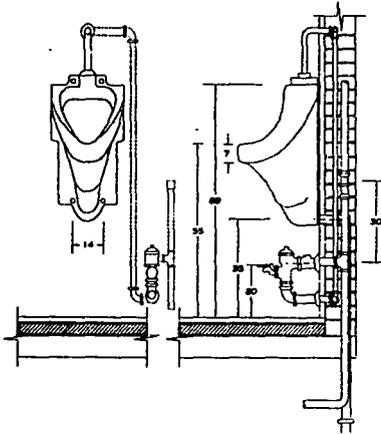
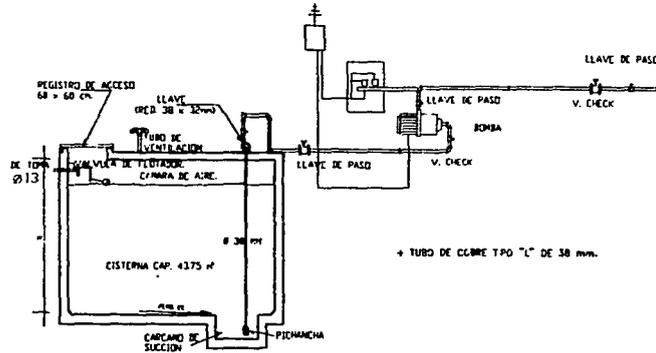
DIAGRAMA DE CISTERNA

APLICACION
TOILETS Y SANITARIOS CON AGUA FRIA UNICAMENTE

DESCRIPCION	DIAM. EN MM.
D-DESCARGA	38
DV-DOBLE VENTILACION	38
A-TRAMO DE ALZARRE	50
AL-ALIMENTACION	13
