**RESTAURACIÓN DEL PALACIO MUNICIPAL DE HIERRO
ORIZABA VERACRUZ**

UN EDIFICIO PREFABRICADO EL SIGLO XIX

**T E S I S
QUE PARA OBTENER EL TÍTULO DE:
MAESTRO EN ARQUITECTURA**

MEXICO 2003

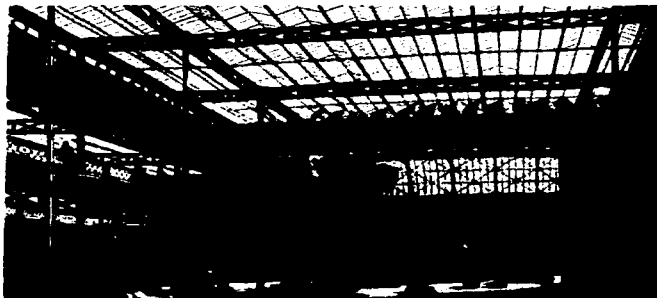
Foto de Palacio de Cristal, Londres 1845.

El edificio es de cinco naves con un doble escalamiento. La nave central tiene 72 pies de anchura y las naves laterales 48 pies, estando separadas por una doble hilera de pilares situados a distancia de 24 pies, que encierran un

corredor de dos plantas, desde el cual se puede mirar hacia el interior de las naves. La doble hilera de pilares y el gran número de vigas transversales unidas rígidamente a los mismos garantizan la rigidez transversal del sistema. La distancia entre los pilares y las vigas transversales en sentido longitudinal es también de 24 pies; es decir, la planta se basa en un reticulado cuadrangular. Este reticulado lo encontramos ya en la arquitectura anterior, en iglesias medievales, en la Iglesia del Santo Espíritu en Florencia, en el panteón de París – tratándose de aquí en un principio ordenador, de un medio para asegurar la claridad y la armonía de las proposiciones. Pero lo que fundamenta el reticulado y el módulo correspondiente en el Palacio de Cristal no son estas consideraciones, sino en el intento de llevar a sus últimas consecuencias los planteamientos técnicos. Así, 24 pies es la unidad de fabricación y montaje de las vigas longitudinales y transversales. Además, cada jácena está dividida en tres partes cada una con 8 pies, con tornapuntas cruzados. Los 8 pies corresponden a la anchura del pliegue de la cubierta; sus dos vertientes acristaladas miden, pues, en planta, 4 pies. Por la necesaria pendiente de las mismas, excluyendo el canalón y el caballete de la cubierta se tiene que cada una de las hojas de vidrio mide 49 pulgadas en lugar de 48 es decir, cerca de 1.25 m., que es exactamente la longitud máxima que podría suministrar la industria del vidrio en aquel tiempo. La misma estructura de hierro refleja el nivel industrial entonces existente: todas las columnas, vigas longitudinales y transversales más cortas son de hierro fundido mientras las vigas transversales de la nave principal, de 72 pies de luz, están formados por angulares y pletinas de hierro forjado unidas por pernos.⁷

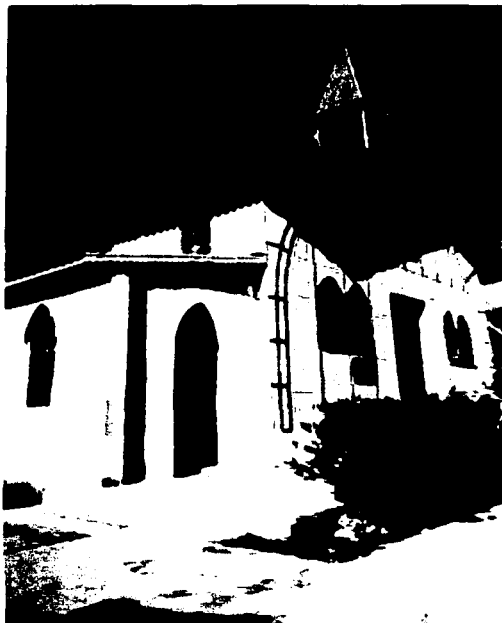
Foto de la Fachada de Santa Rosalía. Revista México en el Tiempo

Los curas de Santa Rosalía atestiguan que el templo, helado en invierno, se vuelve un horno durante los calurosos meses del verano californiano. En cambio los esqueletos metálicos cumplían perfectamente con los requisitos que imponen los esfuerzos horizontales. Idóneos para esta zona de Baja California que a menudo es víctima de temblores y huracanes. Alrededor de 1870, los elementos tecnológicos están reunidos para que se puedan idear las casas metálicas: el acero, el laminado acanalado, la galvanización, el embutido y el estampado. Con ellos los ingleses, pioneros en materia siderúrgica y en la utilización del hierro en la construcción, impondrán un nuevo concepto, clave para la arquitectura del siglo XIX: el de prefabricación.

En muchos aspectos, la iglesia de Santa Rosalía se asemeja a las casas Duclos: igual embutido de placas, idéntico dispositivo decorativo, adorno "flor de lis" en la cumbrera y molduras de remate con su recorte característico. Una simple comparación de fotografías puede convencer rápidamente. El templo y las casa Duclos tienen, además una misma constitución interna, con sistema de doble pared aislante y un armazón "ligero" transportable: además, los paneles de embutido sencillo no pueden soportar la carga por sí solos como lo hacen los del sistema Danly.

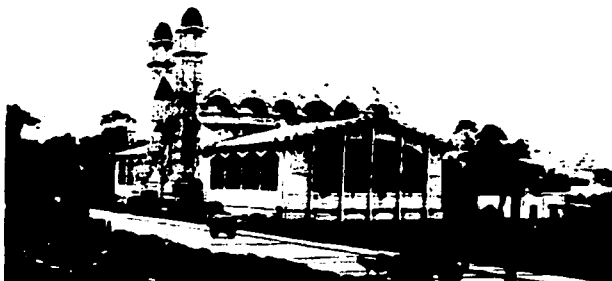
la fachada principal. Sin embargo, si hacemos caso omiso de las torres, observamos que la planta arquitectónica esta resuelta en forma de "T". Los elementos, modulados ortogonalmente, cuatro módulos y medio para cada una de las naves laterales y seis módulos dobles para la nave principal, constituyen una estructura cuyas posibilidades podrían repetirse hasta el infinito, tanto en brazos laterales como en una nave principal. Se trata de un trabajo adecuado del fierro a tensión y del tabique a compresión legitimando las cualidades de ambos materiales. Es el resultado de la preocupación por relacionar genéricamente lo que el fierro puede proporcionarnos como elemento arquitectónico y la forma construida, nos da la impresión de que en este ordenamiento natural nada debe parecer desarticulado, sino que es la situación de un cuerpo en el que las fuerzas que actúan sobre él se neutralizan entre sí, todo es obra de quienes supieron denominar el espacio, estructurarlo, para crear una obra arquitectónica cuya envolvente se concretiza en un pabellón de exposiciones.

Foto de la Fototeca de la C.N.M.H. CNCA - INAH-MEX

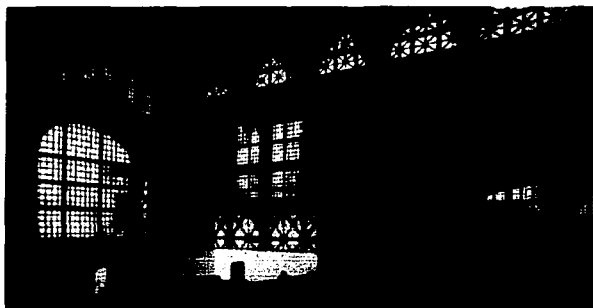
Los nuevos materiales, el vidrio y el acero, en lugar de cómo antaño, esconden con vergüenza su naturaleza, nos definen la composición arquitectónica como una lógica constructiva, acentuando el trabajo rítmico de los módulos, por paños de tabique comprimido. El nuevo sistema constructivo fue posible gracias al desarrollo industrial del acero en perfiles y del acero laminado, ofreciendo las ventajas de una nueva construcción.

Foto de la Fototeca de la C.N.M.H. CNCA - INAH-MEX

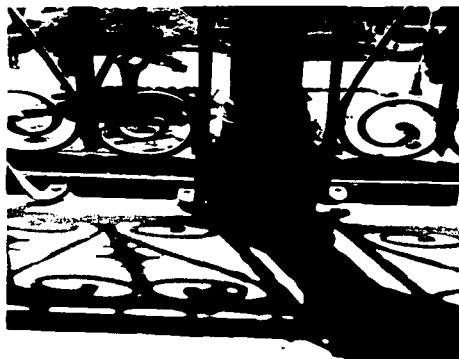
Elementos de forja del Palacio Municipal Foto Arq. Alberto Peña 2000

perfección de diseño y ejecución que los hacía verdaderamente obras de arte, con la ventaja de que habiendo sido fabricado el original por un artista de renombre o un escultor, por medio de los moldes se podría reproducir en serie, lo que valió estos balaustres y lienzos el sobrenombre de balcones y barandales de galleta.

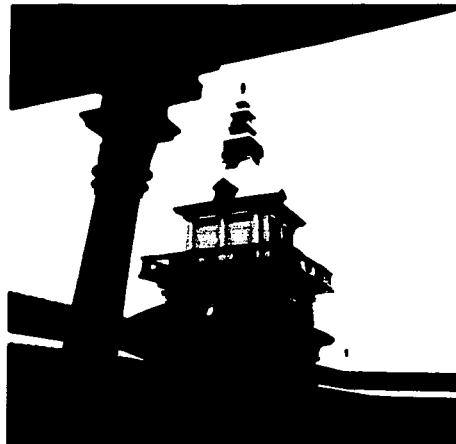
COLUMNAS: Tenemos columnas de dos tipos las que están decoradas con basamentos y capitel de hierro colado y están ubicadas en los pasillos de planta baja y planta alta. Las que forman parte de la estructura principal y están hechas a base de vigas I.

Torres y Columnas del Palacio Municipal. Foto Arq. Alberto Peña. 2000
