**ASENTAMIENTOS DIFERENCIALES EN LA  
LÍNEA "A" DEL METRO FÉRREO**

**T E S I S**

**QUE PARA OBTENER EL TÍTULO DE  
INGENIERO CIVIL**

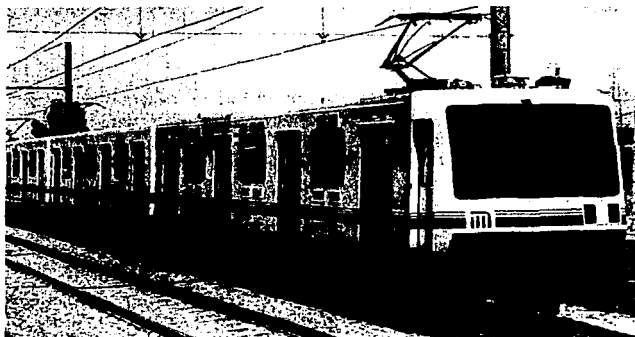
específicamente del Metro Férreo los trenes constan de seis carros y los vagones son semejantes a los pertenecientes a las líneas del Metro anteriormente de rodadura construidas en la Ciudad de México, siendo sus principales diferencias: la rodada metálica, la alimentación de energía eléctrica mediante pantógrafo, la velocidad de diseño o máxima de 100 kilómetros por hora y la comercial de 40 kilómetros por hora. Superiores a la velocidad de diseño de 80 kilómetros por hora y la velocidad comercial 35.5 kilómetros por hora del material rodante neumático.

*Figura 1.12. Material rodante del Metro Férreo, Modelo FM-86.*

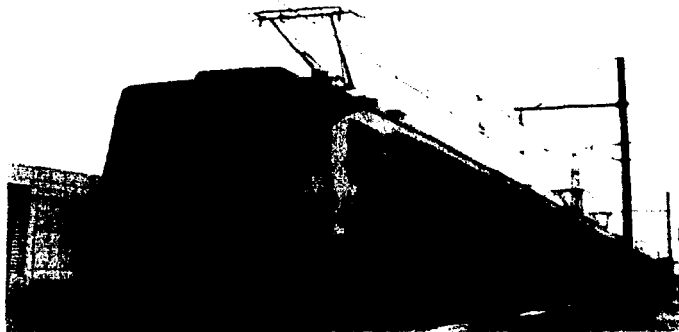
El parque vehicular de rodadura férrea está compuesto actualmente por 26 trenes, de seis carros cada uno, de los cuales 20 son del Modelo FM-86 y 6 son de un nuevo material denominado FM-95A, que forman parte de un lote de 13 trenes en fabricación. Estos últimos cuentan con tecnología de punta, incluyéndose la tracción asíncrona.

*Figura 1.13. Material rodante del Metro Férreo, Modelo FM-95.*
