**EL MONUMENTO EN BUSCA DE CARIÑO:
CINE HIPÓDROMO**

Tesis que para obtener el grado de
Maestra en Arquitectura
Presenta

LILIANA REYNOSO BLANCAS

**Universidad Nacional Autónoma De México
Facultad DE Arquitectura
División De Estudios De Posgrado**

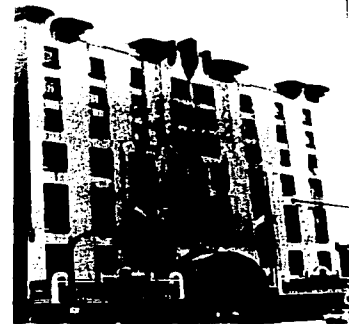
Fachada Norte Teatro Cine Hipódromo

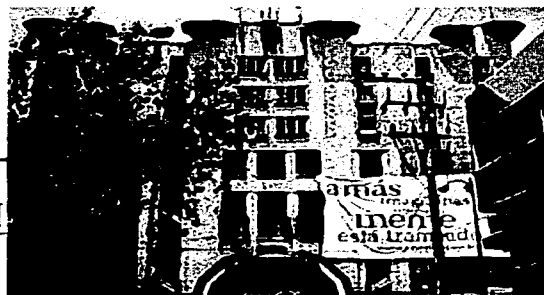
**Edificio Ermita Av. Jalisco. Fachada Este
(Vista de las sotehuelas 1933.Arq. Juan Segura.**

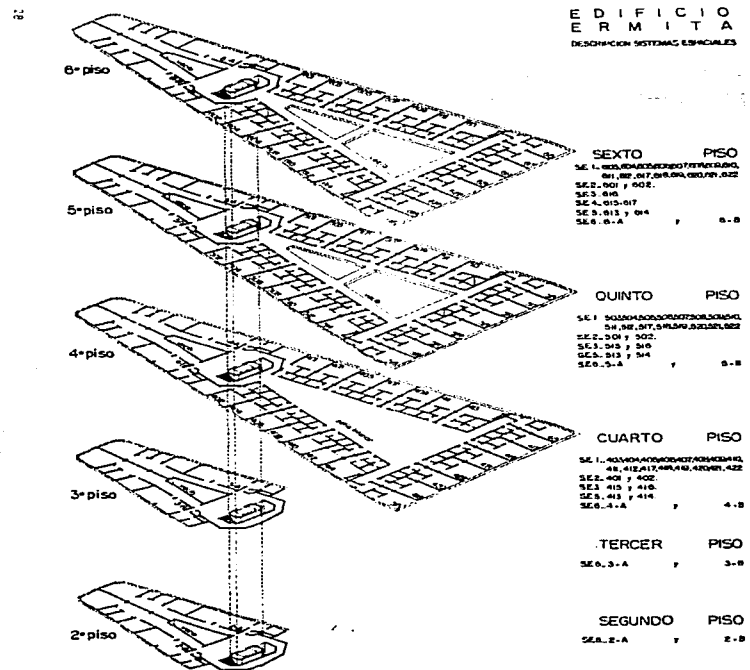
"El conjunto de operaciones geométricas para el estudio de alternativas de arreglo en una célula espacial"³ Este isométrico solo nos muestra el área de los departamentos.

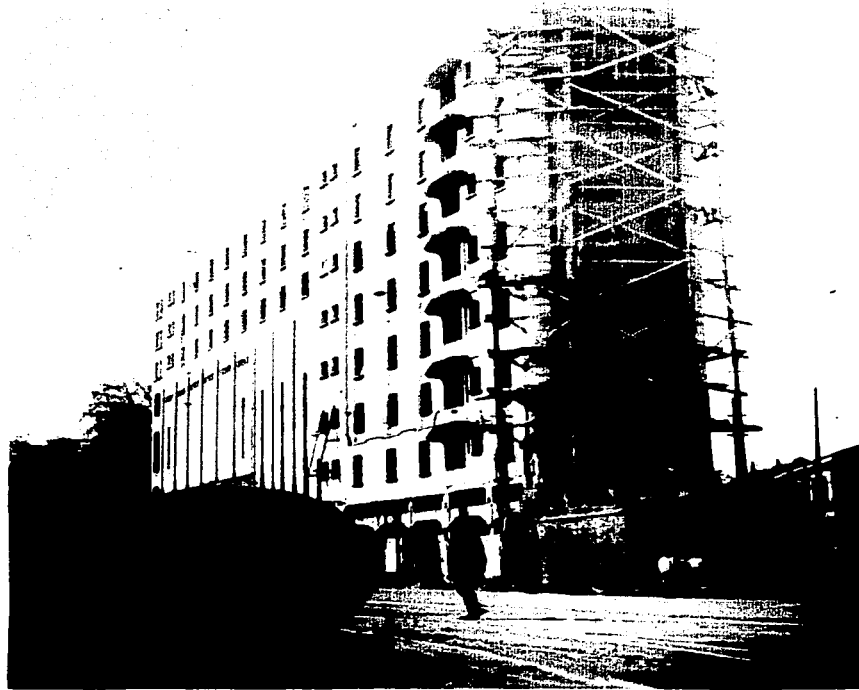
Fotografía de los terminados de la Fachada Norte del edificio Ermita
