**RESPUESTA SÍSMICA DE DOS EDIFICIOS EN ZONA DEL LAGO DEL
VALLE DE MÉXICO**

UNIVERSIDAD NACIONAL AUTÓNOMA DE MÉXICO

Maestro en Ingeniería
(Estructuras)

Ciudad Universitaria, 2003

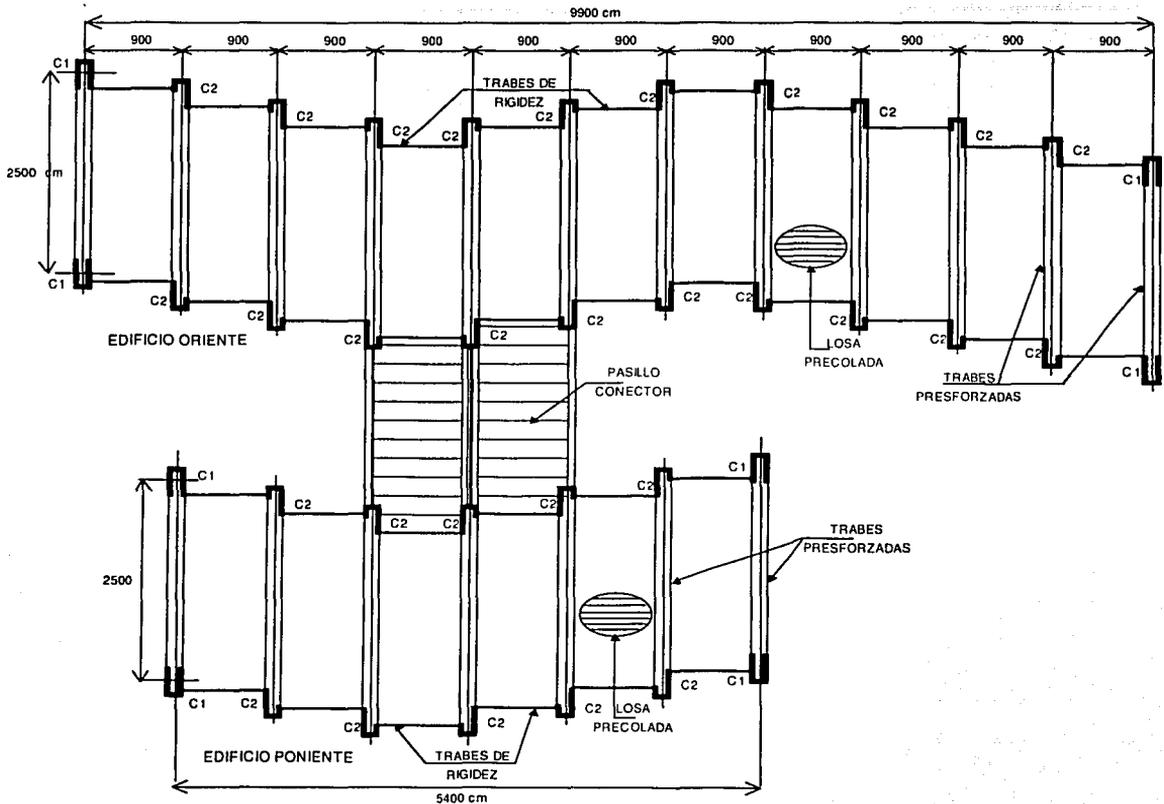
Figura 1.3 Vista en planta de los dos edificios

La Delegación Cuauhtémoc está compuesta por dos edificios, el Oriente y el Poniente (fig. 1.1 a 1.4). La estructura principal consta de tres niveles y un sótano, las columnas son de concreto reforzado (fig. 6.4 cap. 6) y las traveses son de sección cajón de concreto presforzado de 1.5 de altura por 1.8 metros de ancho, las losas son precoladas y presforzadas en los tres niveles y la del sótano es una losa encasetonada para ambos edificios, la dimensión longitudinal es de 99 y 54 metros para el Oriente y Poniente respectivamente, la transversal es de 25 metros para los dos casos, al centro de los dos edificios se encuentra el cubo de escaleras el cual conecta a ambos por medio de un pasillo.

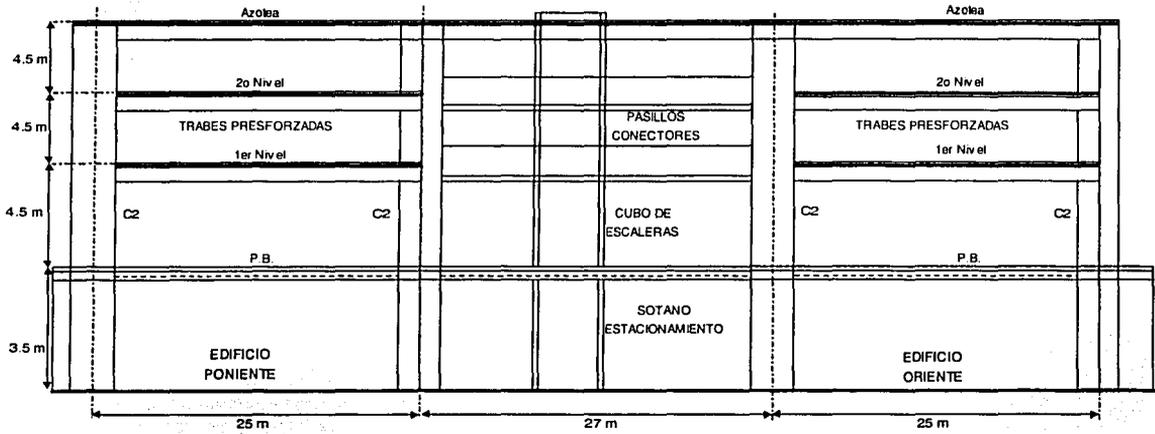
Figura 1.4 Corte transversal de los dos edificios

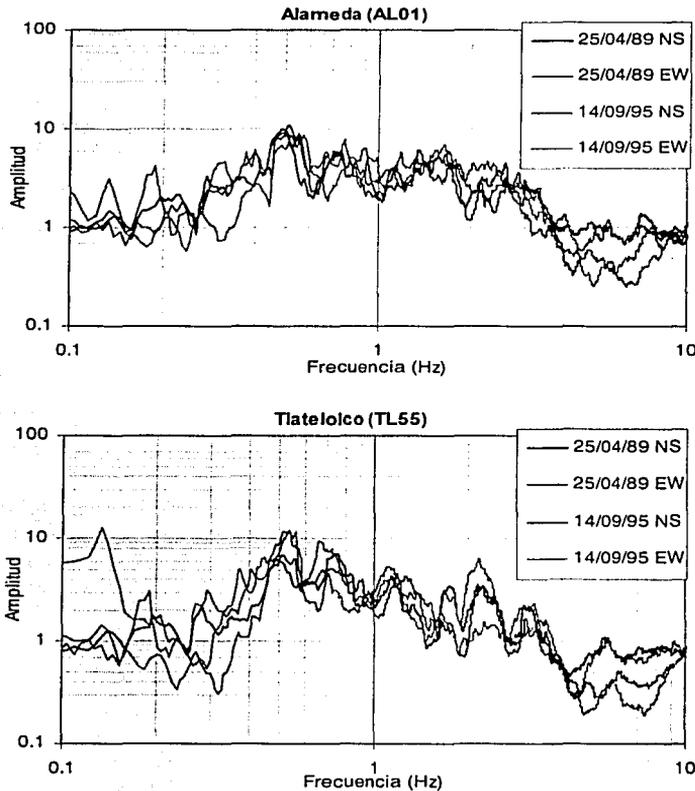
Figura 2.2 Cocientes espectrales de las estaciones AL01 y TL55 cercanas al sitio estudiado

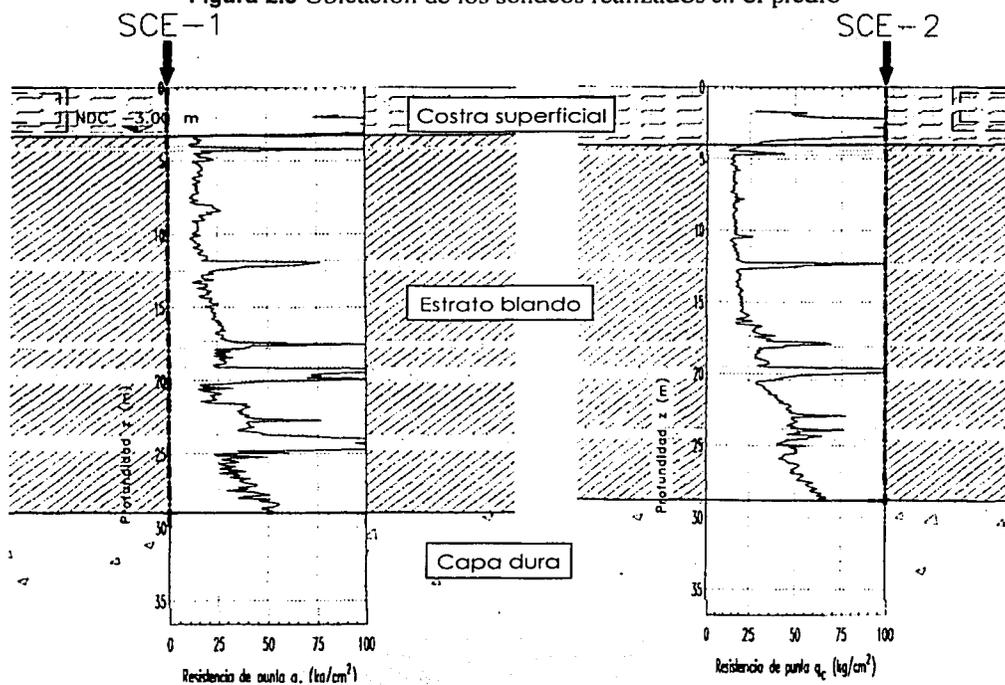
Figura 2.4 Sondeos realizados en el predio

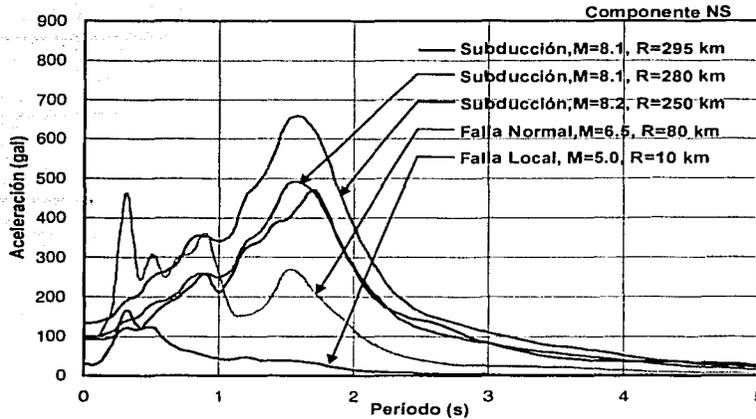
Figura 2.5 Espectros de respuesta calculados para la componente norte-sur.

En la figura 2.5 se muestran los espectros de respuesta del sitio de interés calculados para la componente norte-sur de los sismos descritos arriba. Puede verse que las ordenadas espectrales máximas corresponden al evento de subducción con magnitud de 8.2 y una distancia a la zona de ruptura de 250 km, excepto para periodos menores a 0.5 segundos donde las ordenadas máximas pertenecen al evento de falla normal con magnitud 6.5.

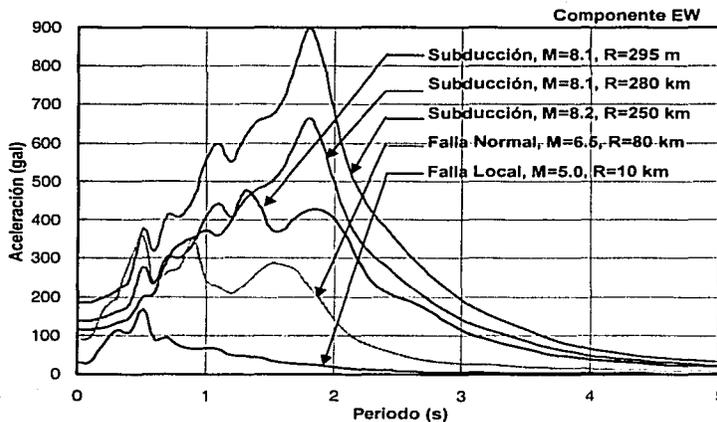
Figura 2.6 Espectros de respuesta calculados para la componente este-oeste.

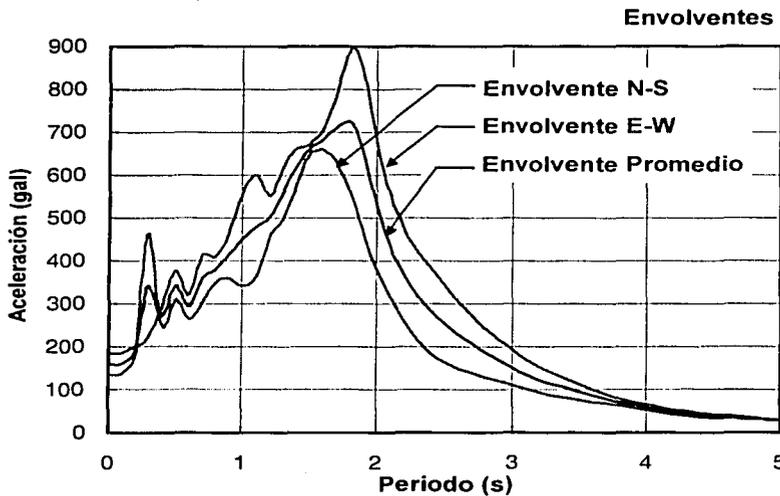
Figura 2.7 Curvas envolventes de los espectros calculados a partir de los sismos considerados.

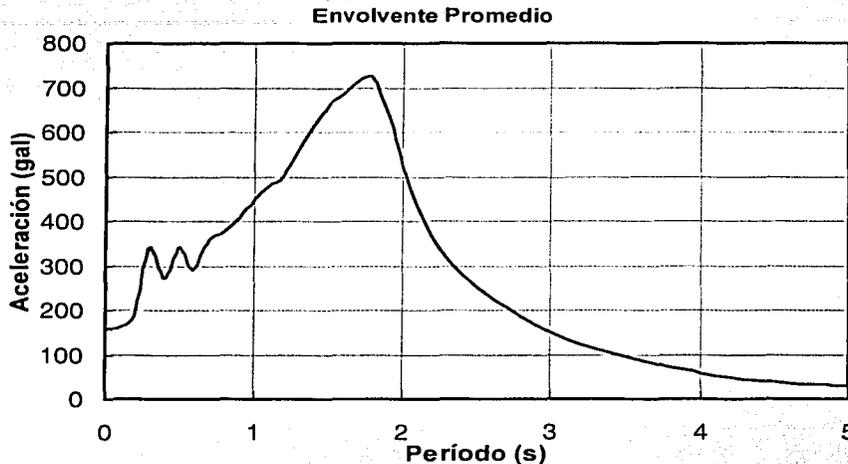
Figura 2.8 Envolvente promedio de las curvas envolventes de los espectros calculados (N-S y E-W)

En la figura 2.8 se muestra la curva promedio de las curvas envolventes N-S y E-W. La ordenada espectral máxima se presenta para un período de 1.8 segundos, el cual corresponde al período característico del suelo; sin embargo, puede observarse en la figura otro periodo que se refiere a modos de alta frecuencia de vibrar del suelo, que representa la respuesta característica del suelo a los sismos originados por falla normal.

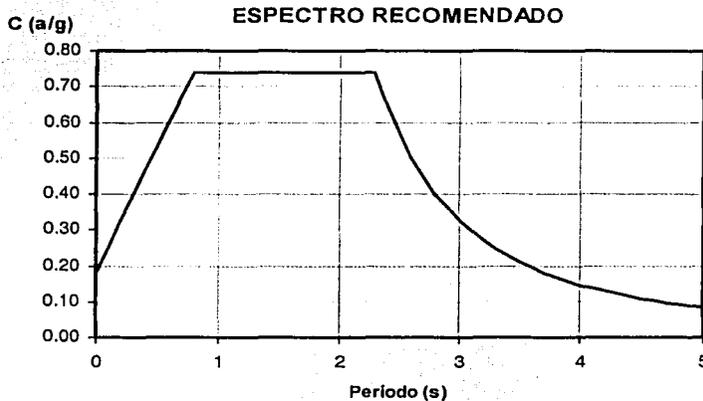
Figura 2.10 Espectro de diseño que toma en cuenta todas las incertidumbres antes mencionadas.

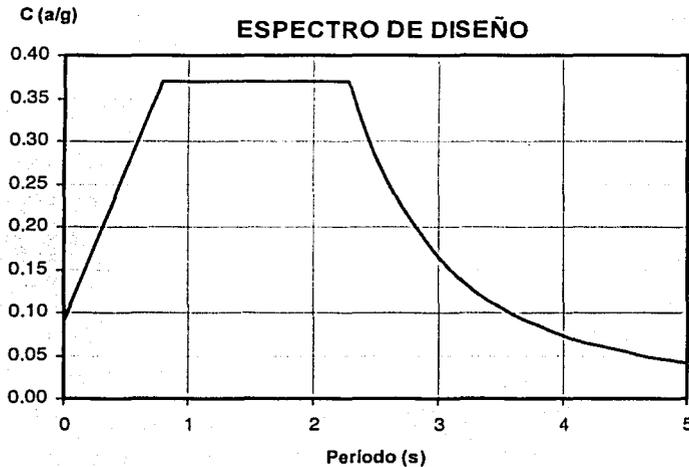
$$\begin{aligned} a_0 &= 0.09 \\ c &= 0.37 \\ T_a &= 0.80 \text{ s} \\ T_b &= 2.30 \text{ s} \\ k &= 0.4 \end{aligned}$$

Figura 2.11 Espectro de diseño elástico calculado para el sitio en estudio con $\xi=0.05$.

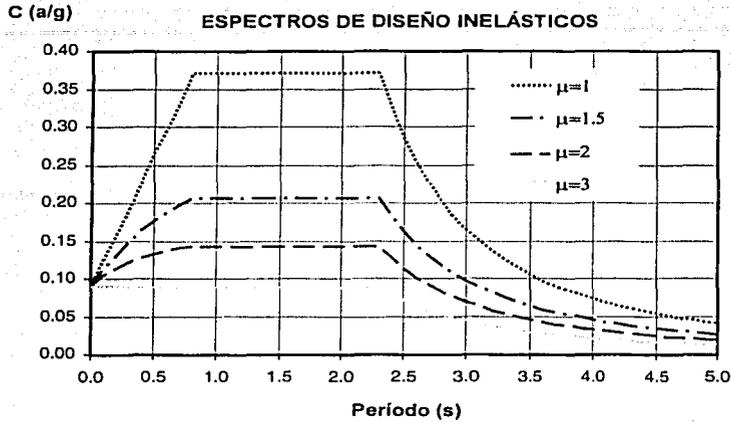
Figura 2.12 Espectros de diseño inelásticos para diversos niveles de ductilidad y $\xi=0.05$.

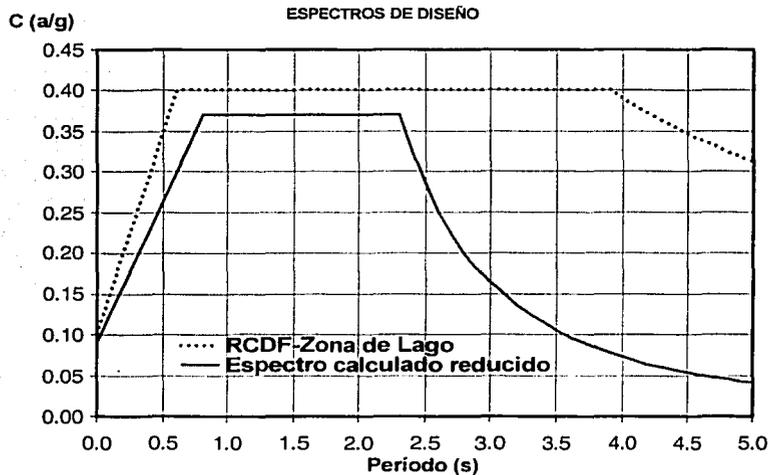
Figura 2.13 Espectro de diseño para la zona III de acuerdo con las NTCS-95 y el calculado en este estudio.

De acuerdo con la zonificación sísmica de las NTCS-95, el sitio en estudio se ubica en la zona de lago (zona III) del valle de México, al cual corresponde un espectro de diseño como el que se muestra en la figura 2.13.

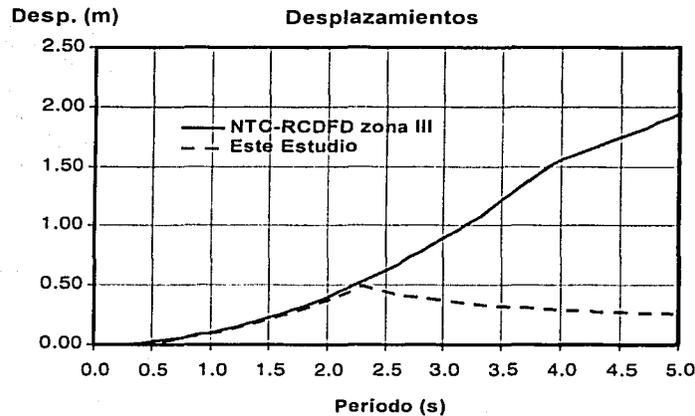
Figura 2.14 Comparación de los desplazamientos asociados al espectro de diseño, según las NTCS-95 (zona III) y los obtenidos con el espectro propuesto.

De aquí en adelante usaremos los valores presentados en el espectro de este estudio, ya que, como se mencionó anteriormente, las normas tratan de abarcar toda una zona dentro de la cual las características dinámicas pueden variar dentro de ciertos límites, los cuales podrían subestimar, igualar o sobrestimar los parámetros que rigen un sitio específico dentro de dicha zona, dependiendo del caso (Ordaz, 2001). Además, los desplazamientos asociados a los espectros propuestos por las normas crecen en forma monótonica con el periodo resultando valores muy altos e irreales, a pesar de que los desplazamientos relativos a periodo largo deben tender a ser iguales a los del terreno, como se observa en la figura 2.14 los desplazamientos calculados en este estudio.

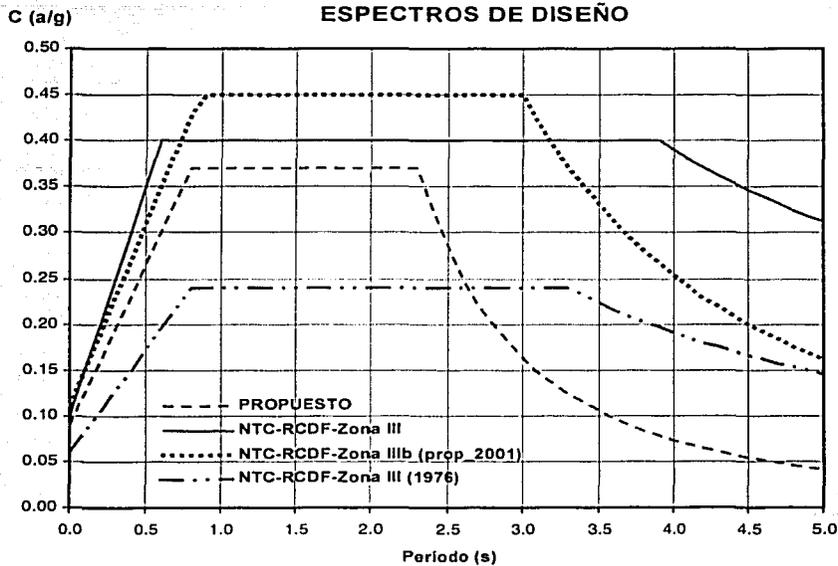
Figura 2.15 Comparación con otros espectros

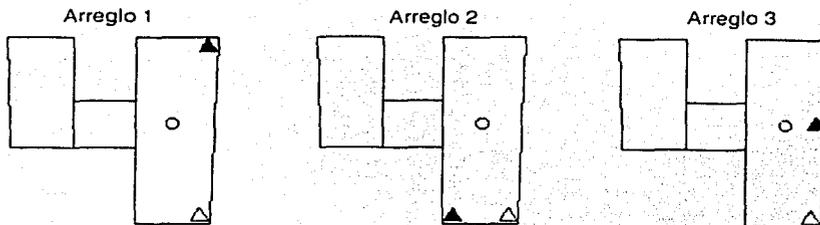
Figura 3.1 Arreglos de las estaciones utilizadas para el registro de señales de vibración ambiental en el ala Este del Edificio.

Para realizar las mediciones se colocaron los tres equipos de registro en distintas configuraciones (figuras 3.1 y 3.2). Dado que las mediciones se realizaron en días hábiles, el tránsito vehicular en la zona era importante. Además de que el edificio se encontraba en uso, con una gran afluencia de ciudadanos, no se realizaron mediciones en el interior de las estructuras sino solamente en las azoteas

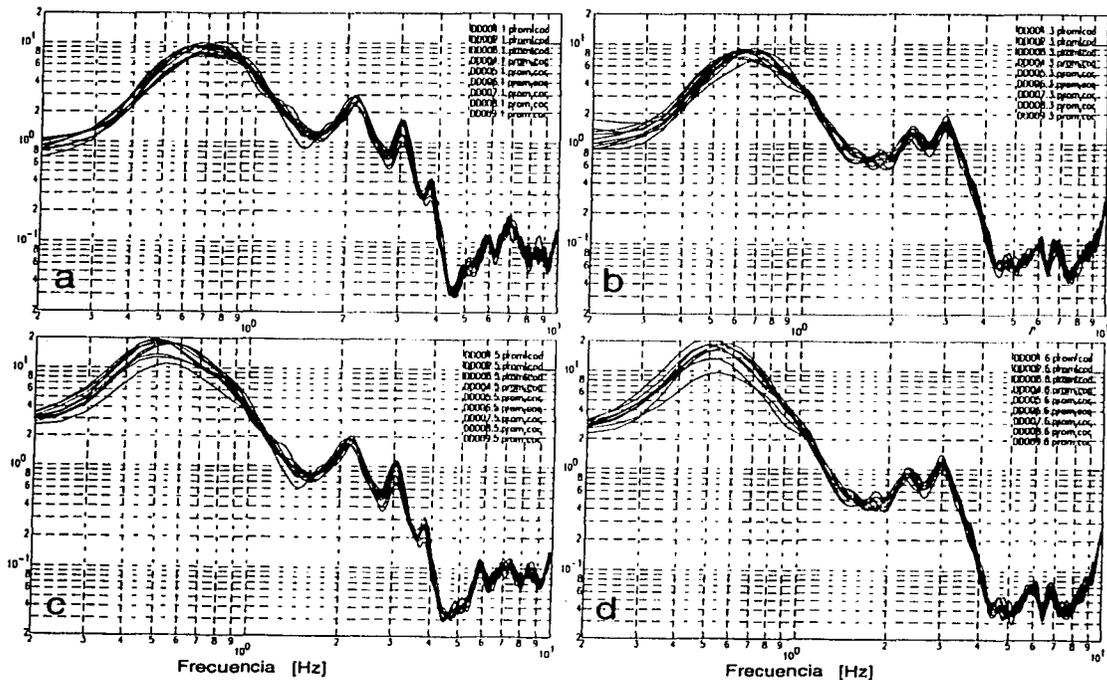
Figura 3.3 Cocientes espectrales H/V calculados para el equipo 1097 colocado en el centro de la azotea del edificio Este para aceleración (a) componente L y (b) componente T, y para velocidad (c) componente L y (d) componente T

nula diferencia entre componentes L y T para este pico. A frecuencias superiores, la figura 3.3 muestra las diferencias mencionadas entre componentes L y T y un excelente acuerdo entre canales de velocidad y aceleración. El canal L presenta picos a las frecuencias de 2.1, 3, 3.8, 5.8 y 7 Hz. Por su parte el canal T presenta picos en 2.3, 3, 6 y 6.8 Hz.

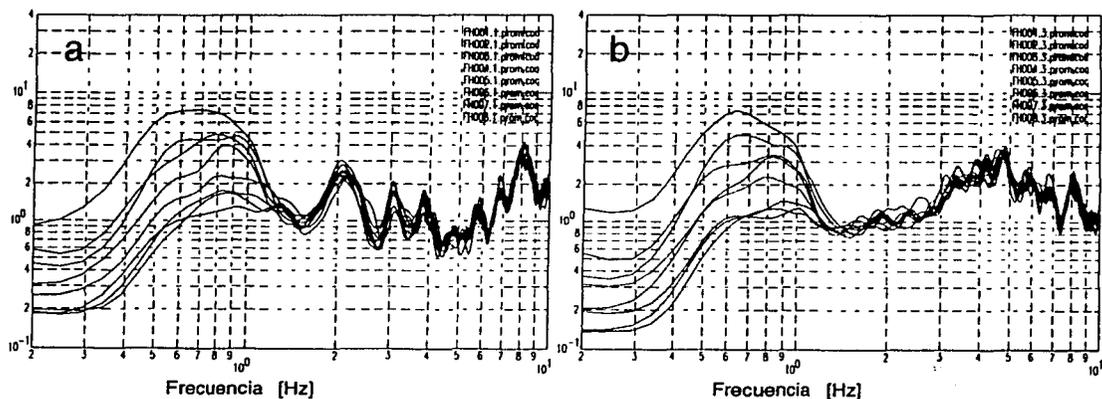
Figura 3.4 Cocientes espectrales H/V calculados para el equipo 1308 colocado en la esquina SE de la azotea del edificio Este para aceleración (a) componente L y (b) componente T

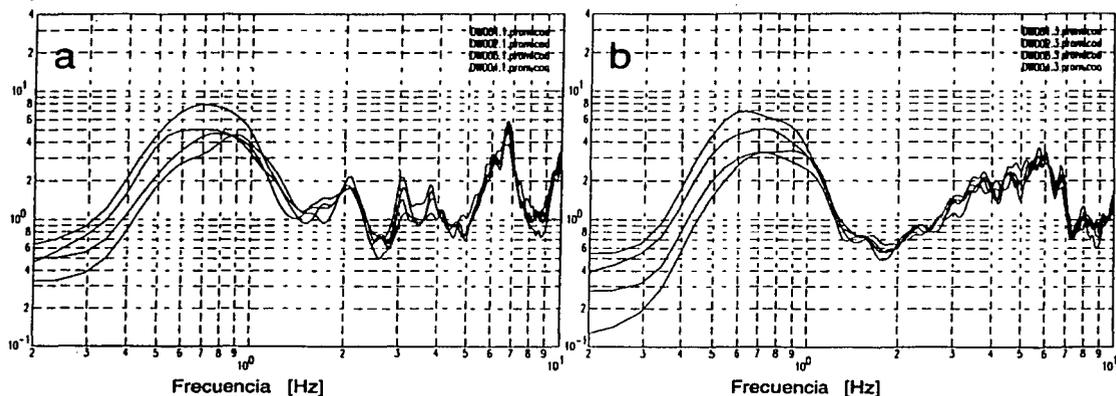
Figura 3.5 Cocientes espectrales H/V calculados para el equipo 1311 colocado en la esquina NE de la azotea del edificio Este para aceleración (a) componente L y (b) componente T

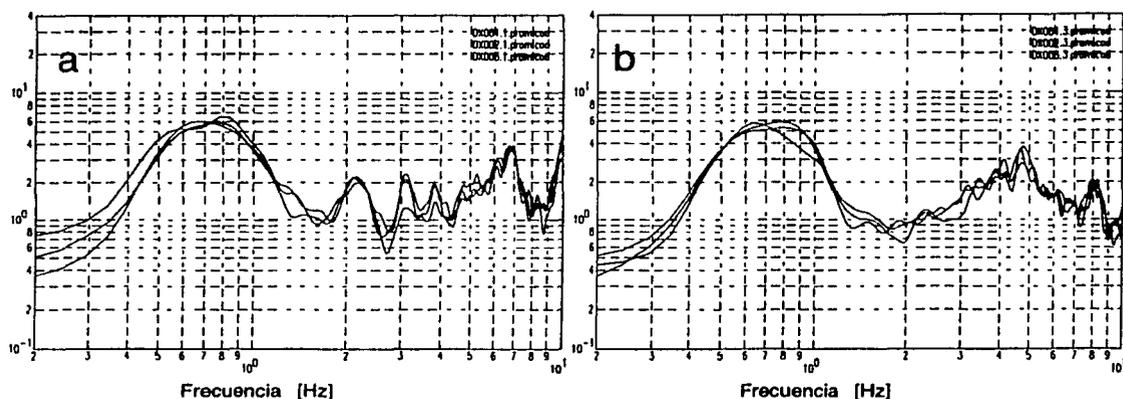
Figura 3.6 Cocientes espectrales H/V calculados para el equipo 1311 colocado en la esquina SO de la azotea del edificio Este para aceleración (a) componente L y (b) componente T

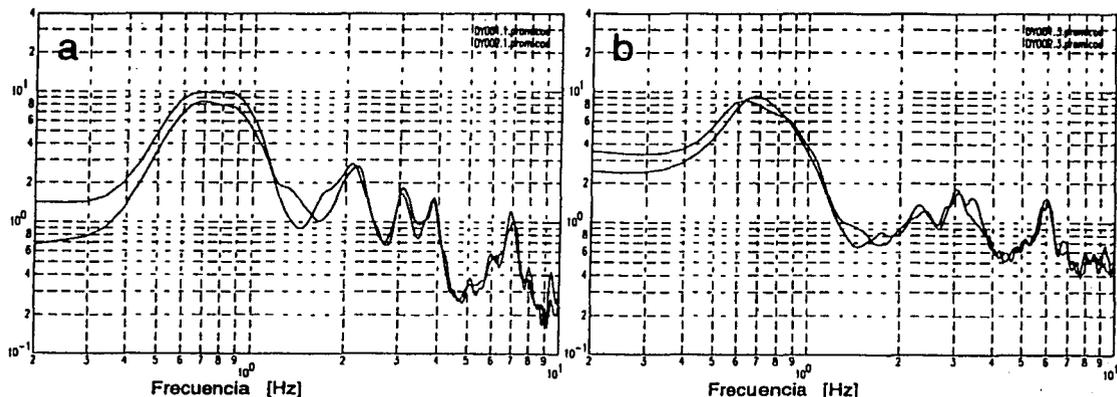
Figura 3.7 Cocientes espectrales H/V calculados para el equipo 1311 colocado sobre el borde Este de la azotea del edificio Este para aceleración (a) componente L y (b) componente T

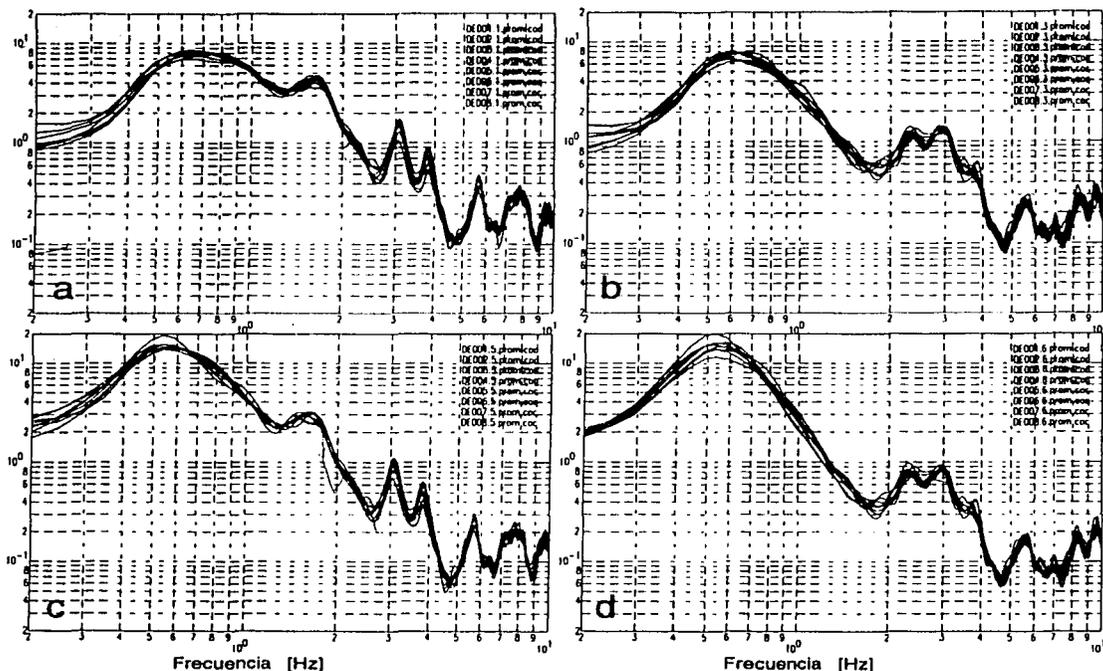
Figura 3.8 Cocientes espectrales H/V calculados para el equipo 1097 colocado en el centro de la azotea del edificio Oeste para aceleración (a) componente L y (b) componente T, y para velocidad (c) componente L y (d) componente T

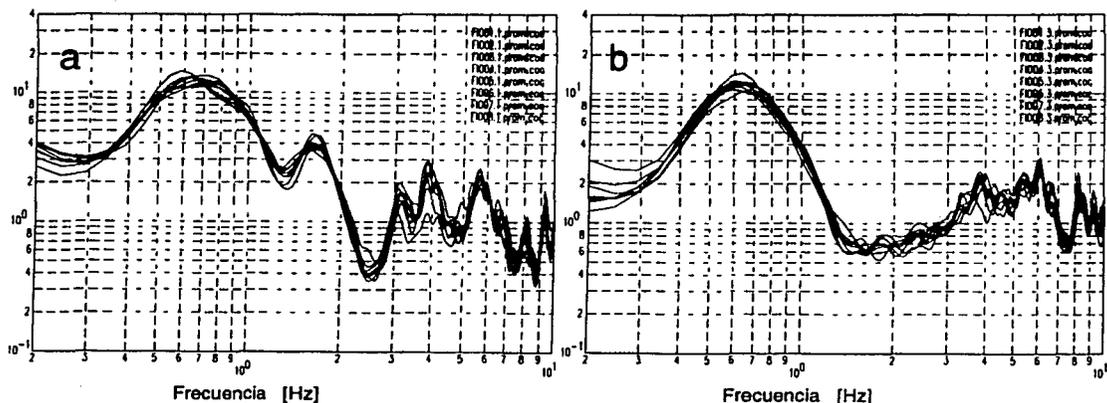
Figura 3.9 Cocientes espectrales H/V calculados para el equipo 1308 colocado en la esquina NO de la azotea del edificio Oeste para aceleración (a) componente L y (b) componente T

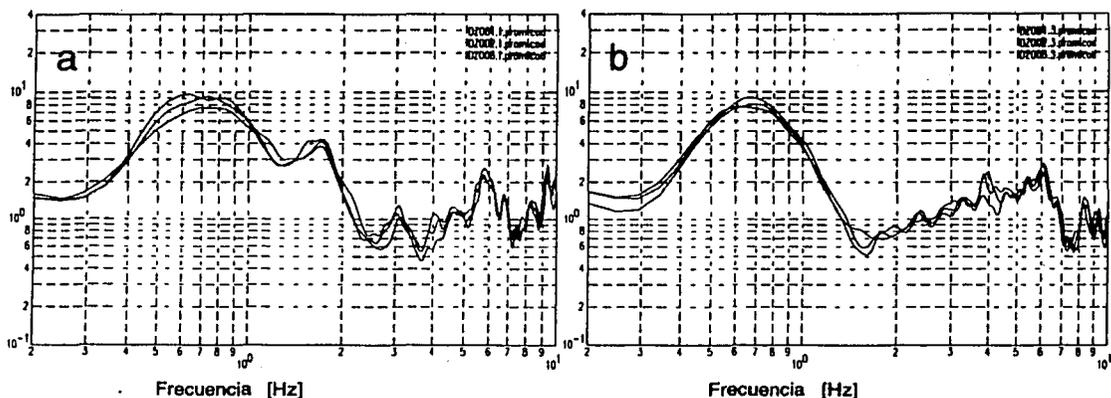
Figura 3.10 Cocientes espectrales H/V calculados para el equipo 1311 colocado en la esquina NE de la azotea del edificio Oeste para aceleración (a) componente L y (b) componente T

En las figuras 3.10, 3.11 y 3.12 se muestran los resultados obtenidos con el equipo 1311, el cual ocupó sucesivamente la esquina NE de la azotea (figura 3.10), la esquina SO (figura 3.11) y una posición sobre el borde O de la azotea, a la mitad de la distancia entre los extremos de la azotea (figura 3.12). En las tres figuras observamos la amplificación de banda ancha que aparece en todos los cocientes H/V entre 0.6 y 0.8 Hz. La forma del canal L es similar entre las tres figuras por abajo de los 3 Hz. Para frecuencias superiores, la forma de las curvas cambia, aunque aparece un pico a 6 Hz en las figuras 3.10 y 3.12. El componente T presenta un carácter menos marcado, con dos picos en 3 y 6 Hz, cuya expresión es más clara en la figura 3.10, y menos en las dos figuras restantes.

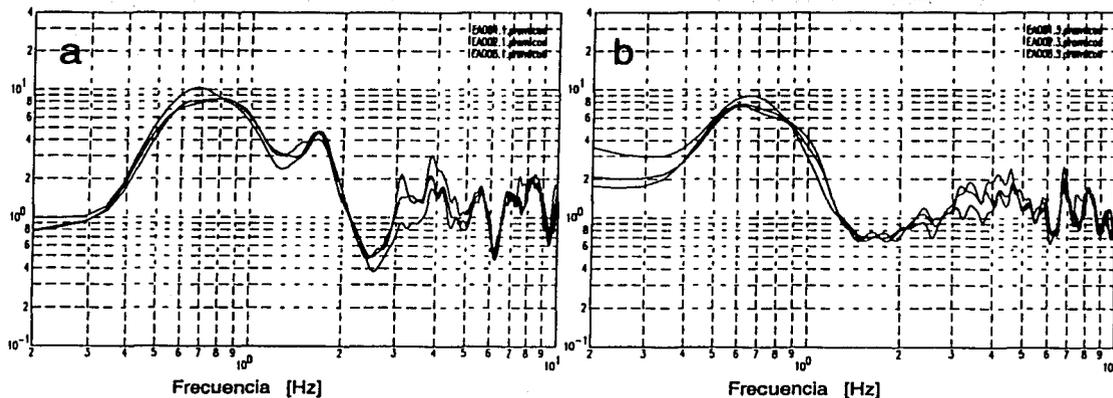
Figura 3.11 Cocientes espectrales H/V calculados para el equipo 1311 colocado en la esquina SO de la azotea del edificio Oeste para aceleración (a) componente L y (b) componente T

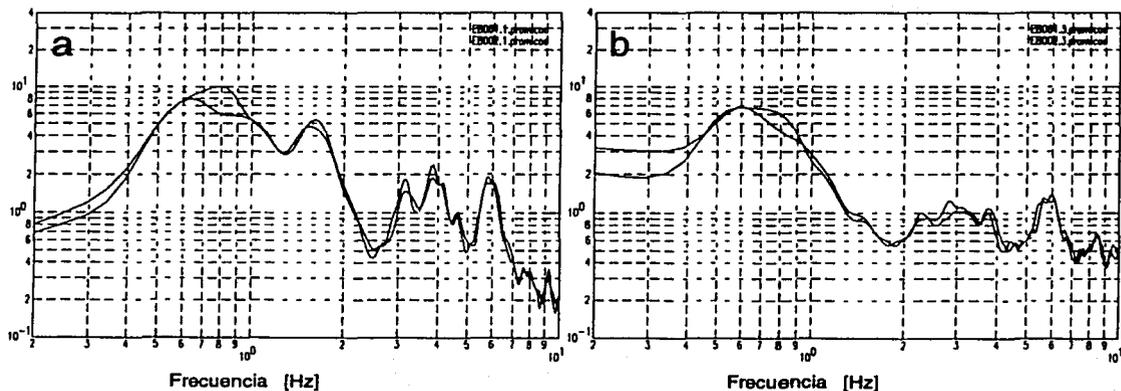
Figura 3.12 Cocientes espectrales H/V calculados para el equipo 1311 colocado en el borde Oeste de la azotea del edificio Oeste para aceleración (a) componente L y (b) componente T

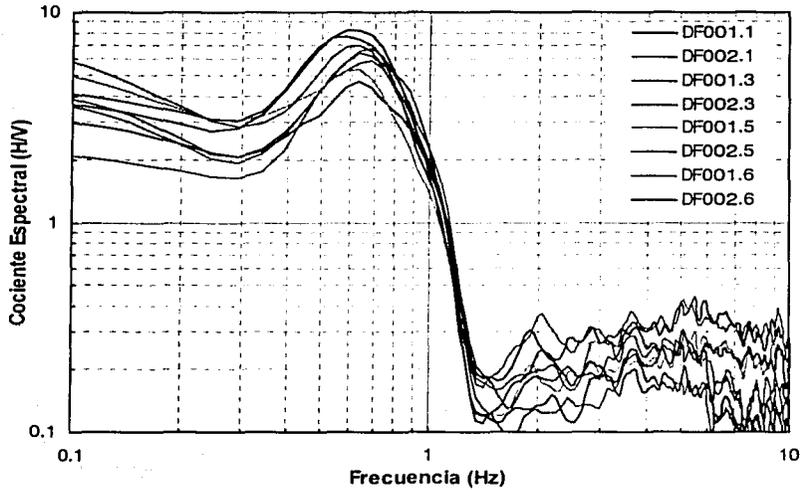
Figura 3.15 Cocientes espectrales H/V promedio determinados con los registros del equipo 1097 para un punto de medición en campo libre del sitio donde se ubica el edificio de la delegación Cuauhtémoc.

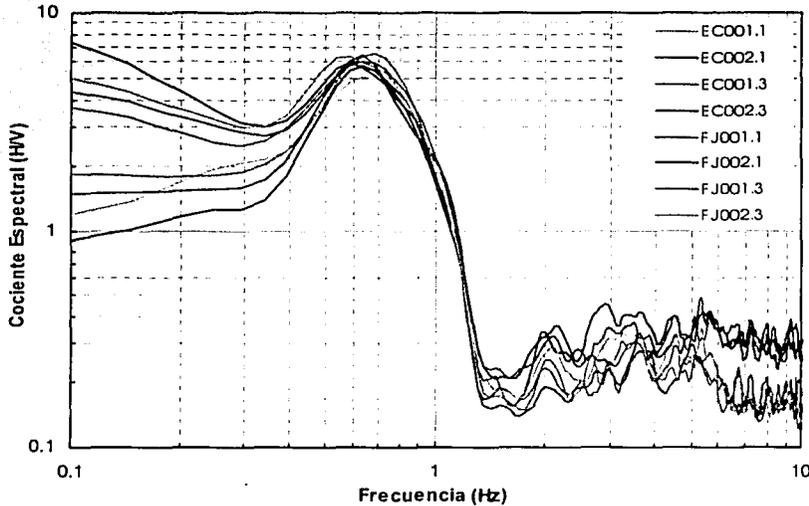
Figura 3.16 Cocientes espectrales H/V promedio determinados con los registros de los equipos 1308 y 1311 para el punto de medición en campo libre del sitio donde se ubica el edificio de la delegación Cuauhtémoc.

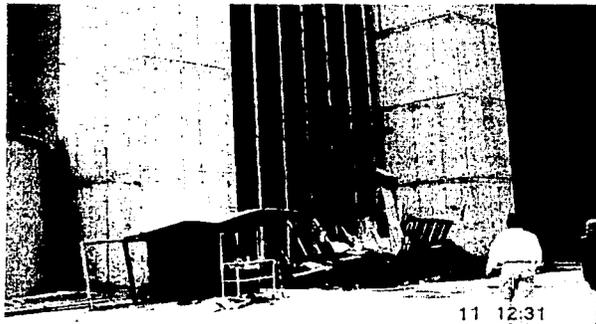
Figura 4.4 Se muestra la zona donde llega la escalera de emergencia y los elementos de concreto de primer piso que deberán ser retirados para permitir libre circulación.

En la última crujía del edificio oriente y en una crujía central del edificio poniente será necesario retirar los elementos verticales de concreto reforzado para permitir la salida de las escaleras de emergencia. Se observó que este retiro puede hacerse sólo en el primer nivel puesto que la colocación de estos elementos en los niveles superiores aparentemente es independiente.

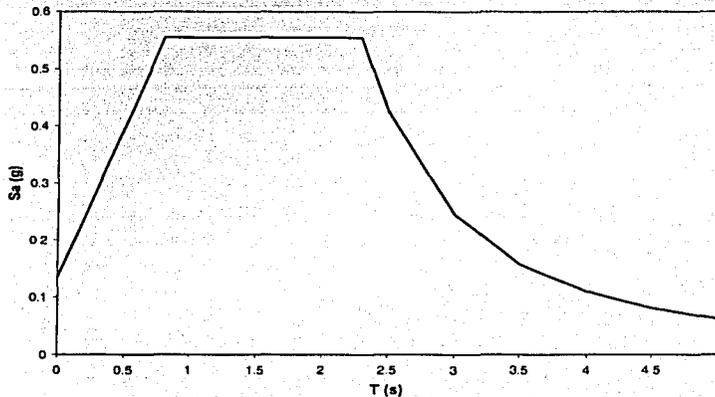
Figura 5.1 Espectro de sitio.

El espectro de diseño propuesto se presenta en la figura 5.1, y es el que se obtuvo en el capítulo 2.

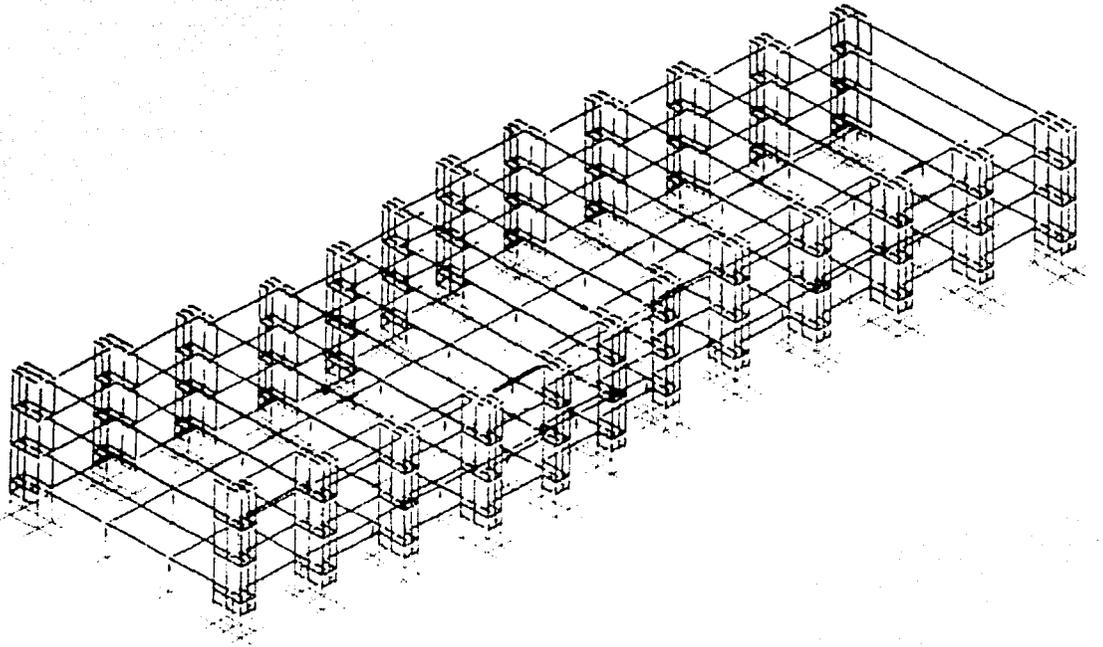
Figura 5.2 Modelo estructural para el análisis, edificio Oriente.

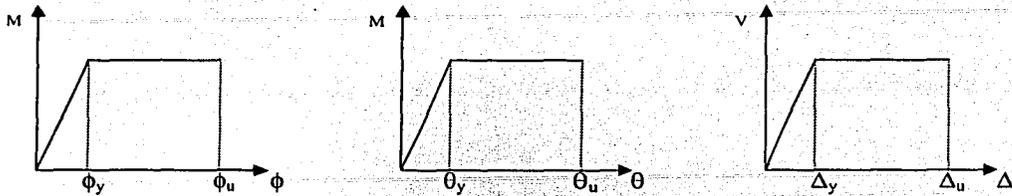
Figura 6.1 Diagramas, momento curvatura, rotación y desplazamiento.

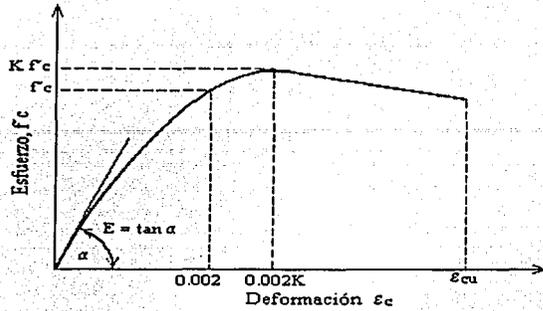
Figura 6.2 Curva representativa del concreto reforzado.

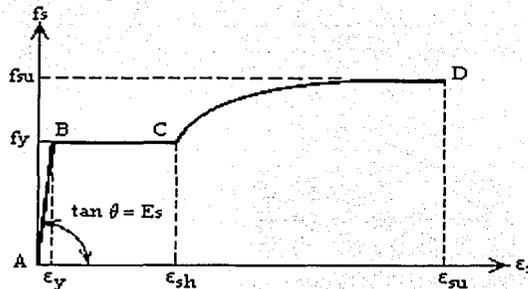
Figura 6.3 Curva representativa del acero de refuerzo.

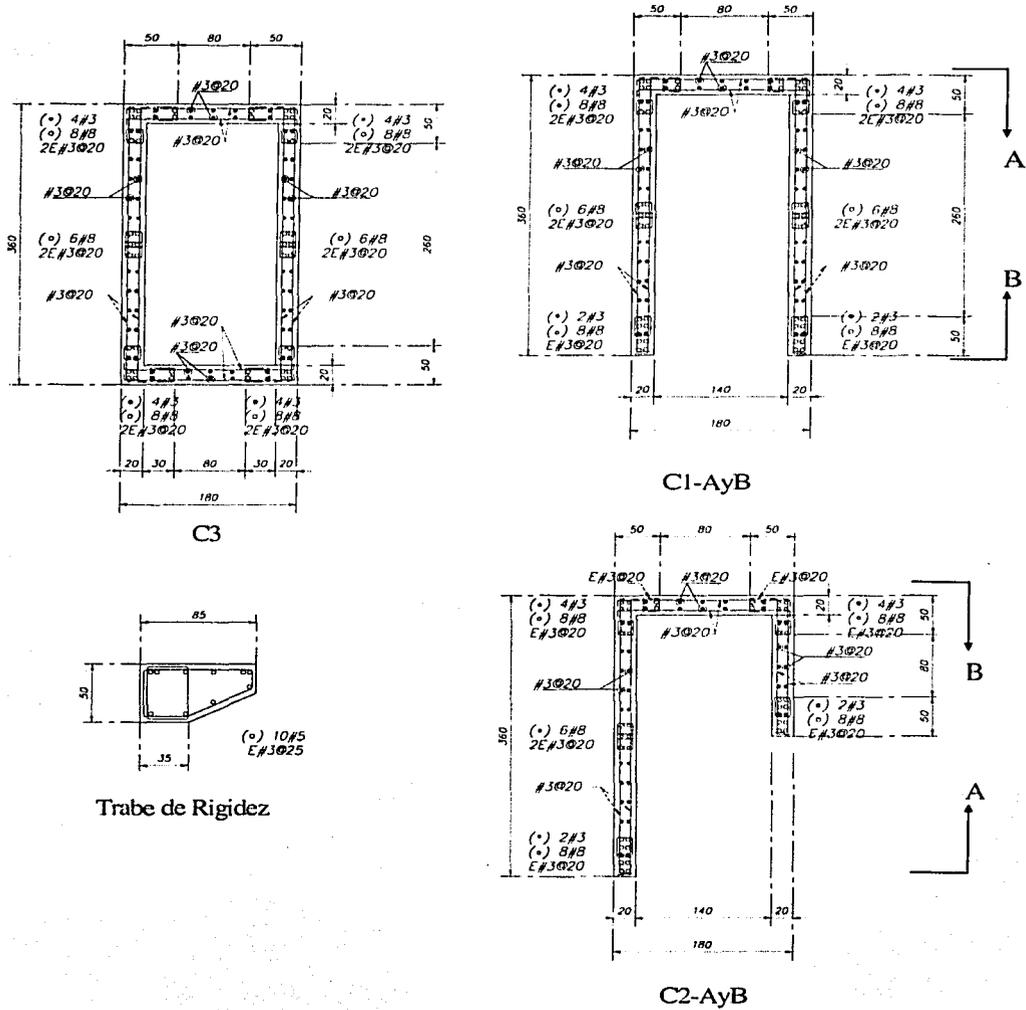
Figura 6.4 Secciones y armados de las columnas de los edificios

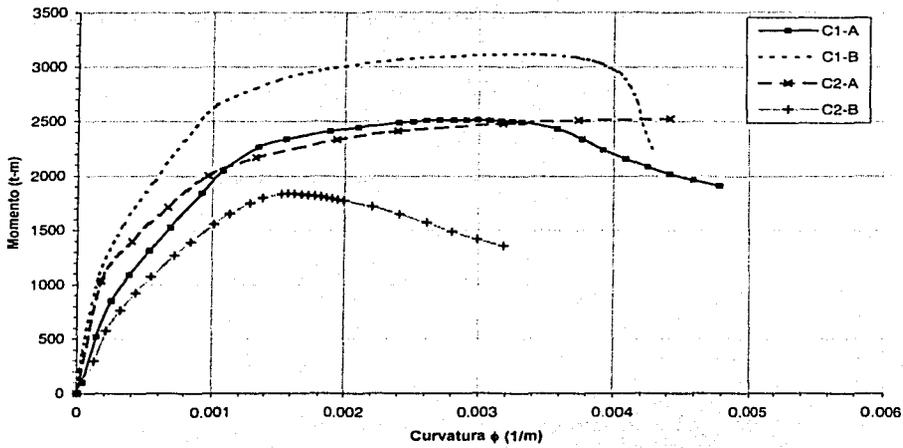
Figura 6.5 Diagramas momento-curvatura de las secciones.

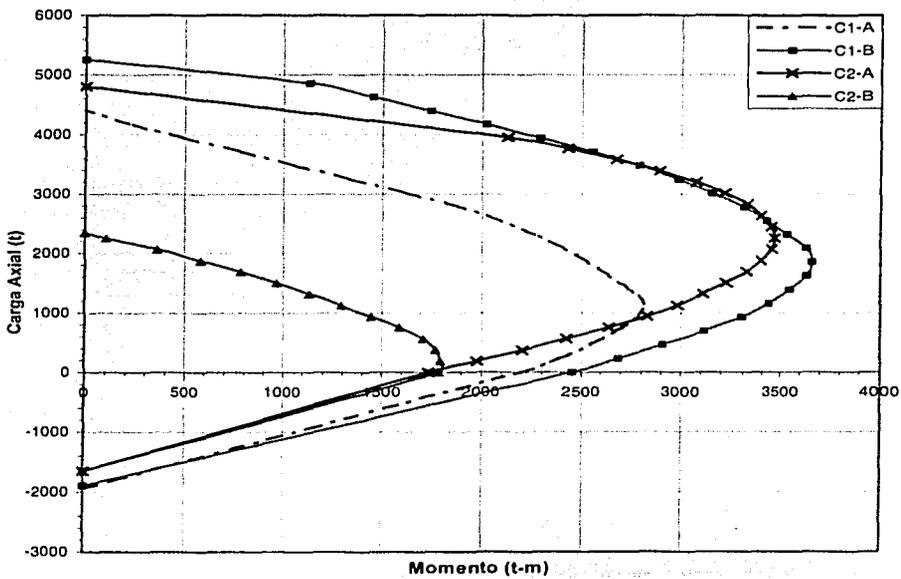
Figura 6.6 Diagramas carga axial-momento de las secciones de las columnas.

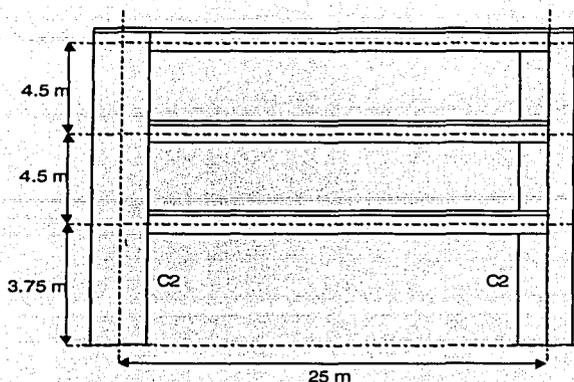
Figura 6.7 Marco tipo en estudio (M1 y M2).

Para la realización de los análisis inelásticos se proponen dos marcos representativos de cada uno de los edificios en la dirección transversal de los mismos, calibrando los modelos para no tener variaciones importantes de masa y rigidez tanto en planta como en elevación con respecto a los modelos reales, de tal manera que se obtengan las mismas propiedades dinámicas y respuestas con respecto a un análisis tridimensional. Para propósitos del estudio inelástico se considera que la trabe tiene una rigidez grande. En la tabla 6.3 se muestra la nomenclatura propuesta para cada uno de los marcos y a qué edificio pertenece.

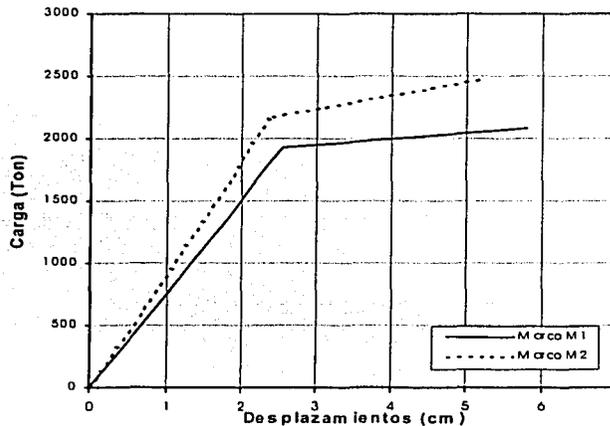
MARCO	Fuerza de fluencia, F_y (Ton)	Desplazamiento de fluencia, Δ_y (cm)	Fuerza última, F_u (Ton)	Desplazamiento último, Δ_u (cm)	Ductilidad de desplazamiento $\mu_{\Delta} = \frac{\Delta_u}{\Delta_y}$
M1	1931	2.56	2085	5.80	2.3
M2	2176	2.40	2478	5.20	2.2

Figura 6.8 Gráfica carga lateral-desplazamiento de los marcos M1 y M2.

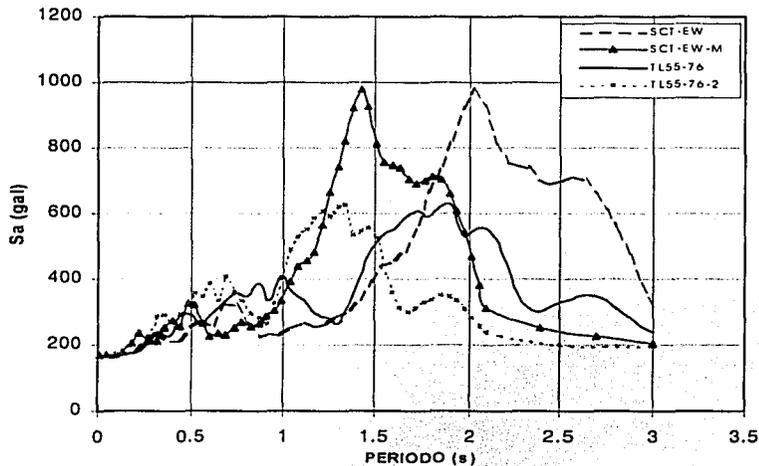
SISMO POSTULADO	SISMO DE FALLA	MAGNITUD
SCT-EW	SUBDUCCIÓN	8.1
SCT-EW-M	SUBDUCCIÓN	8.1
TL55-76	NORMAL	7.6
TL55-76-2	NORMAL	7.6

Figura 6.9 Espectros de respuesta de los cuatro sismos postulados.
