UNIVERSIDAD NACIONAL AUTÓNOMA DE MÉXICO
ESCUELA NACIONAL DE ESTUDIOS PROFESIONALES "ACATLÁN"

PROYECTO DE REGENERACIÓN MAYOR DEL EXCONVENTO DE LA NATIVIDAD DE REGINA COELI

TESIS

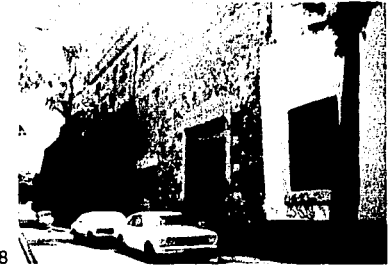
Foto 8

Se observa el deterioro de la fachada sur del exconvento, así como las cortinas de los locales que eran usados como bodega de papel y estacionamiento.

Sobre la calle de San Jerónimo se puede apreciar la fachada sur del exconvento limitada en su longitud al Oeste por el edificio de departamentos propiedad del exconvento, de un estilo arquitectónico contrastante con la fachada del inmueble analizado, y al Este por algunas celdas sobrevivientes del exconvento concepcionista, las cuales han sido modificadas en su fachada como se puede apreciar.

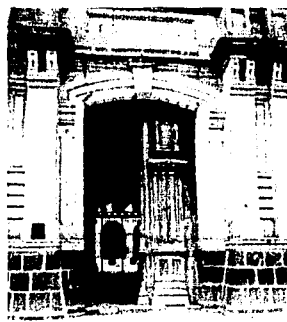
Foto 3

Los cuerpos de los dos accesos principales al inmueble, están tratados de manera distinta. La puerta está enmarcada por jambas de cantera rematadas con un arco rebajado con molduras en la imposta (de abajo hacia arriba: astrágalo-filete-cima invertida-escocia). La clave se resalta y recibe una serie de molduras (de abajo hacia arriba: filete-medio bocel-filete-caveto-filete) que dan paso al segundo cuerpo. Al lado de las jambas se pueden observar sobre la basa, pilastras geminadas con el fuste estriado y rematando en una serie de molduras y capitel con motivos geométricos como lo muestra la figura.

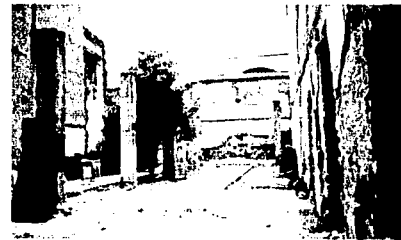
Foto 20

4. Este acceso descubre el espacio que en el siglo XVIII formaba parte de las celdas de capellanas, y en el siglo XX formaba parte de una bodega de la compañía papelera que arrendaba el lugar. Por esta razón se pueden observar algunas columnas de concreto armado al centro del local y junto a los muros, ya que recibían la cubierta de ésta bodega hasta el año de 1983. La cubierta de la bodega estaba formada por armaduras de ángulo y lámina acanalada. Esta cubierta se apoyaba en las columnas ya mencionadas y se empotraba en los muros del templo y convento, afectándolos directamente. En este espacio se encuentra una sección de una arcada de medio punto que data del siglo XVII.

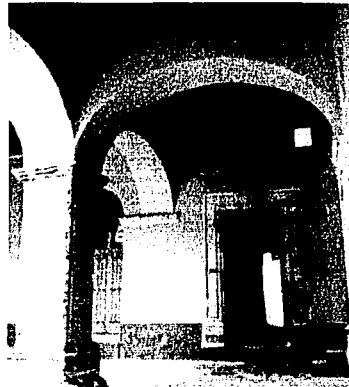
Foto 8

Los accesos a las dependencias presentan un cambio de nivel considerable que se debe compensar.

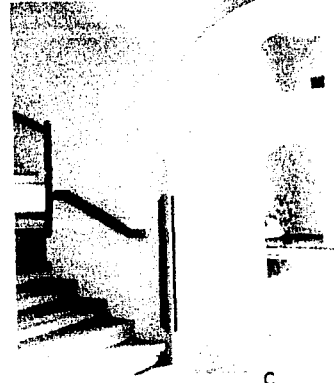
- A. Vista desde el pasillo con las arcadas del segundo piso hacia el patio cubierto.
- B. El pavimento del patio interior fue concebido en travertín de Tívoli.
- C. Los peldaños de la escalera principal son de tablas de haya natural encoladas. Los listones de protección de los cantos son de pino.

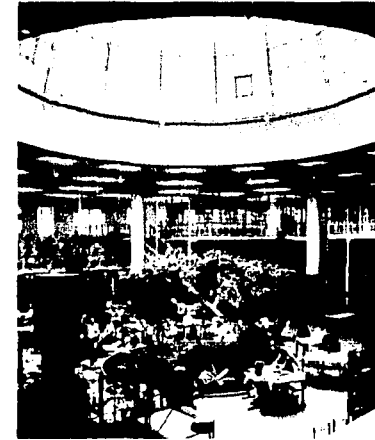
La estructura metálica fue construida independiente con respecto al antiguo edificio.
