"CENTRO CULTURAL DE LAS VIZCAÍNAS"

En el Centro Histórico de la Ciudad de México

TESIS PROFESIONAL DE ARQUITECTURA

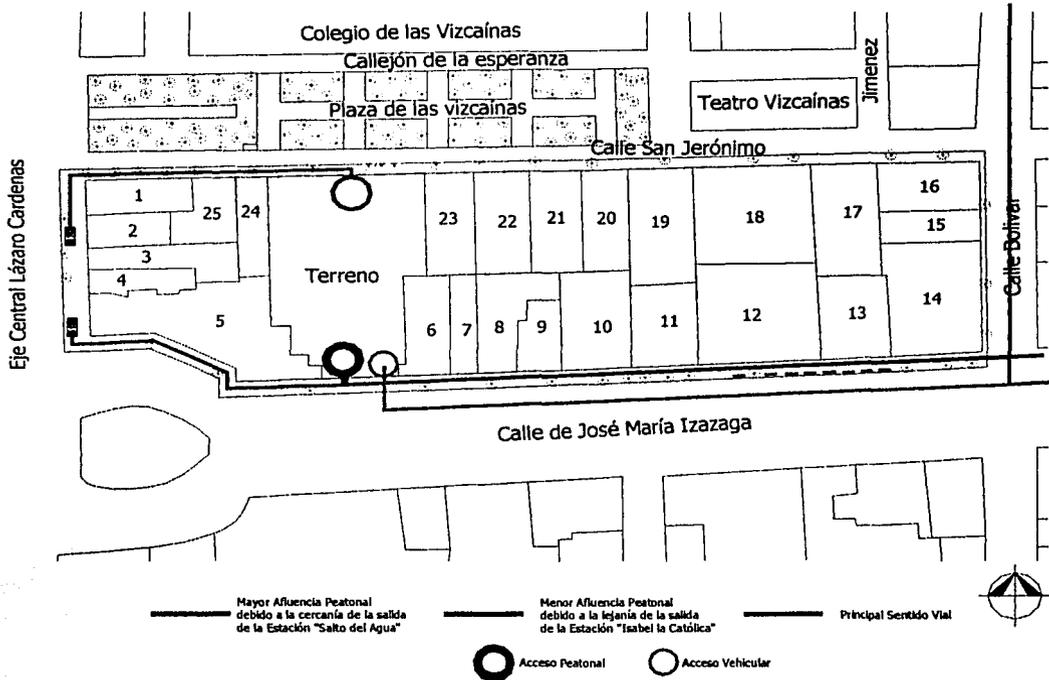
ACCESOS AL TERRENO

Una limitante o condicionante importante, es la forma de acceder vehicularmente al predio; la cual será por la calle de José María Izazaga, debido a que es uno de los principales ejes y sentido vial. Por otro lado la calle de San Jerónimo es contemplada a futuro en los diferentes planes y programas como un corredor turístico-cultural y que pretende ser exclusivamente peatonal.

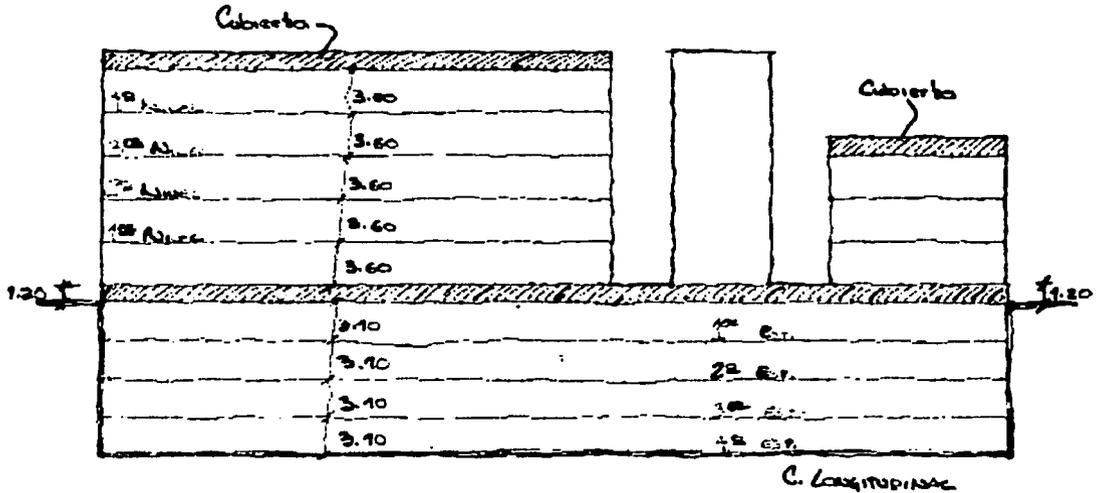
Planteamiento de niveles considerando estacionamiento y cubiertas.

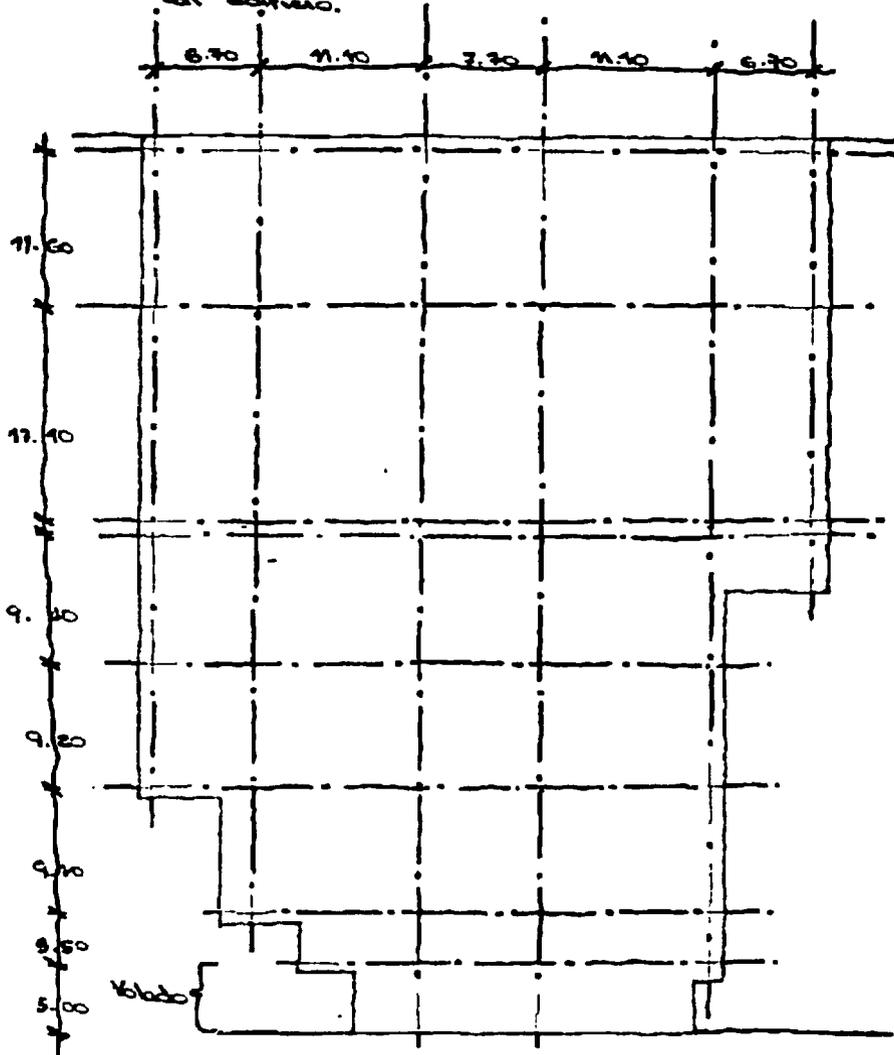
ESTRUCTURA.

Se plantea una estructura reticular que permita el funcionamiento del estacionamiento y del resto del edificio.

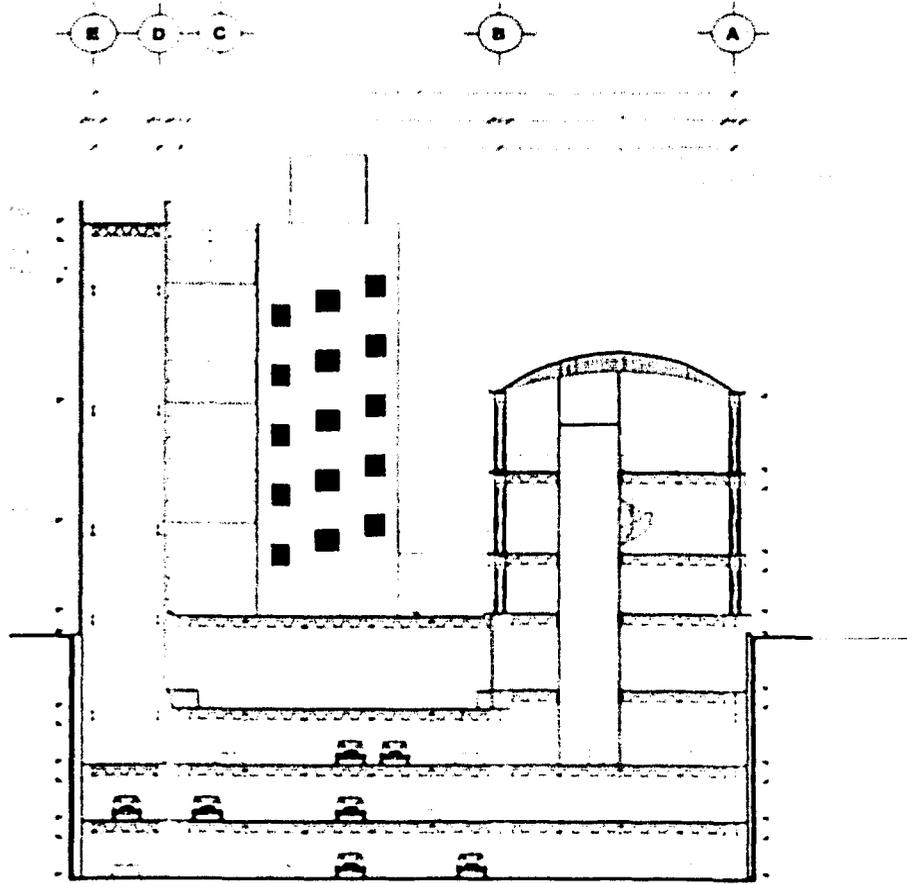
CORTE LONGITUDINAL 01

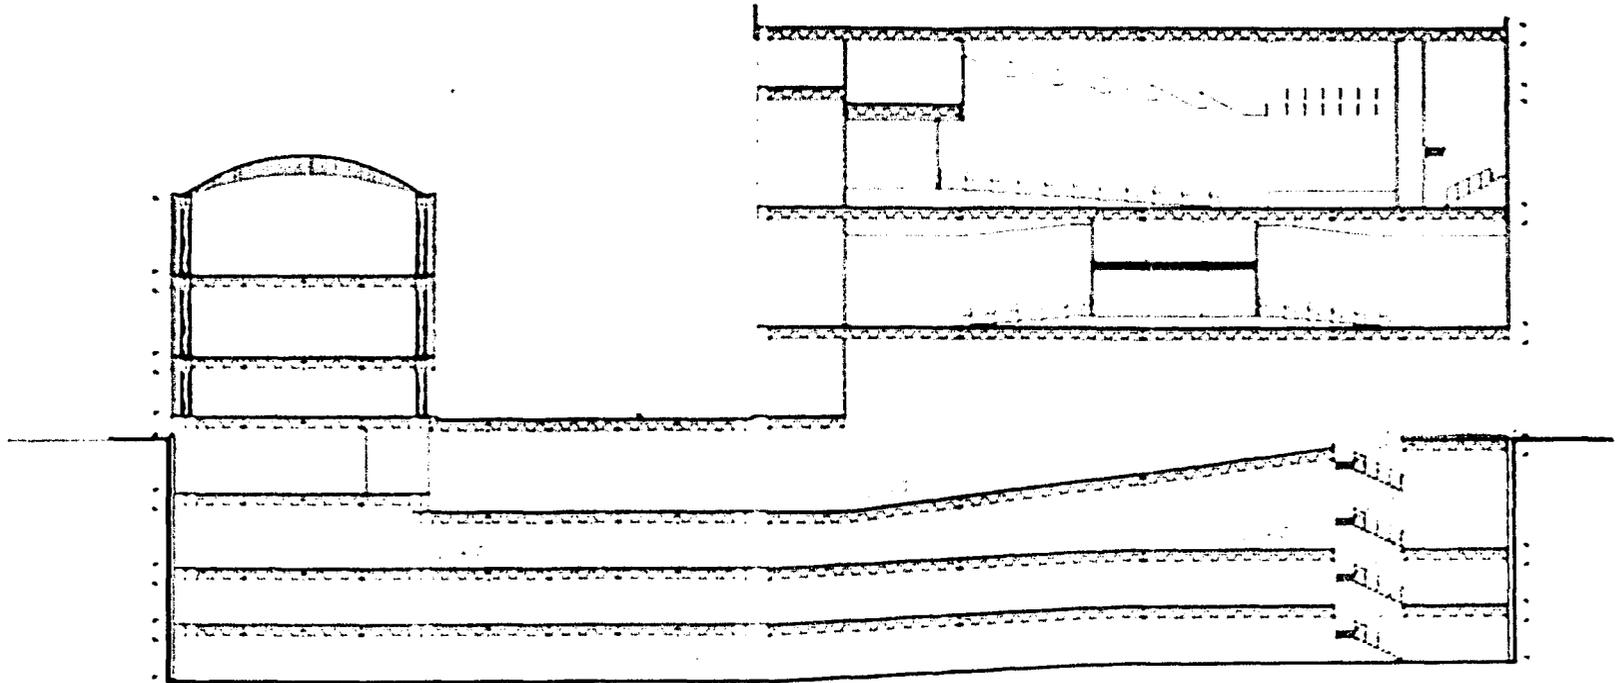
CORTE LONGITUDINAL 02

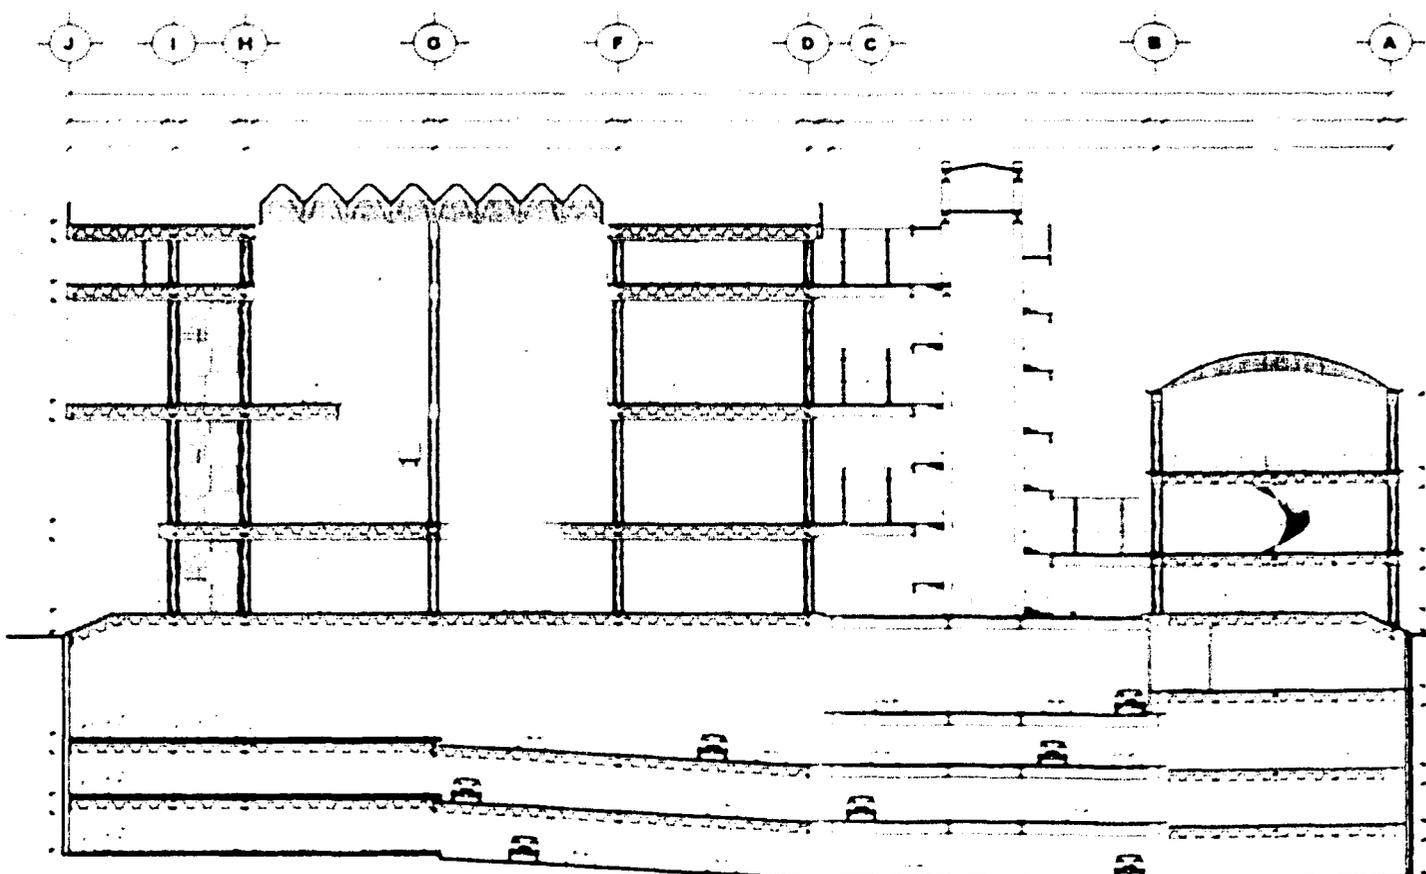
CORTE LONGITUDINAL 03

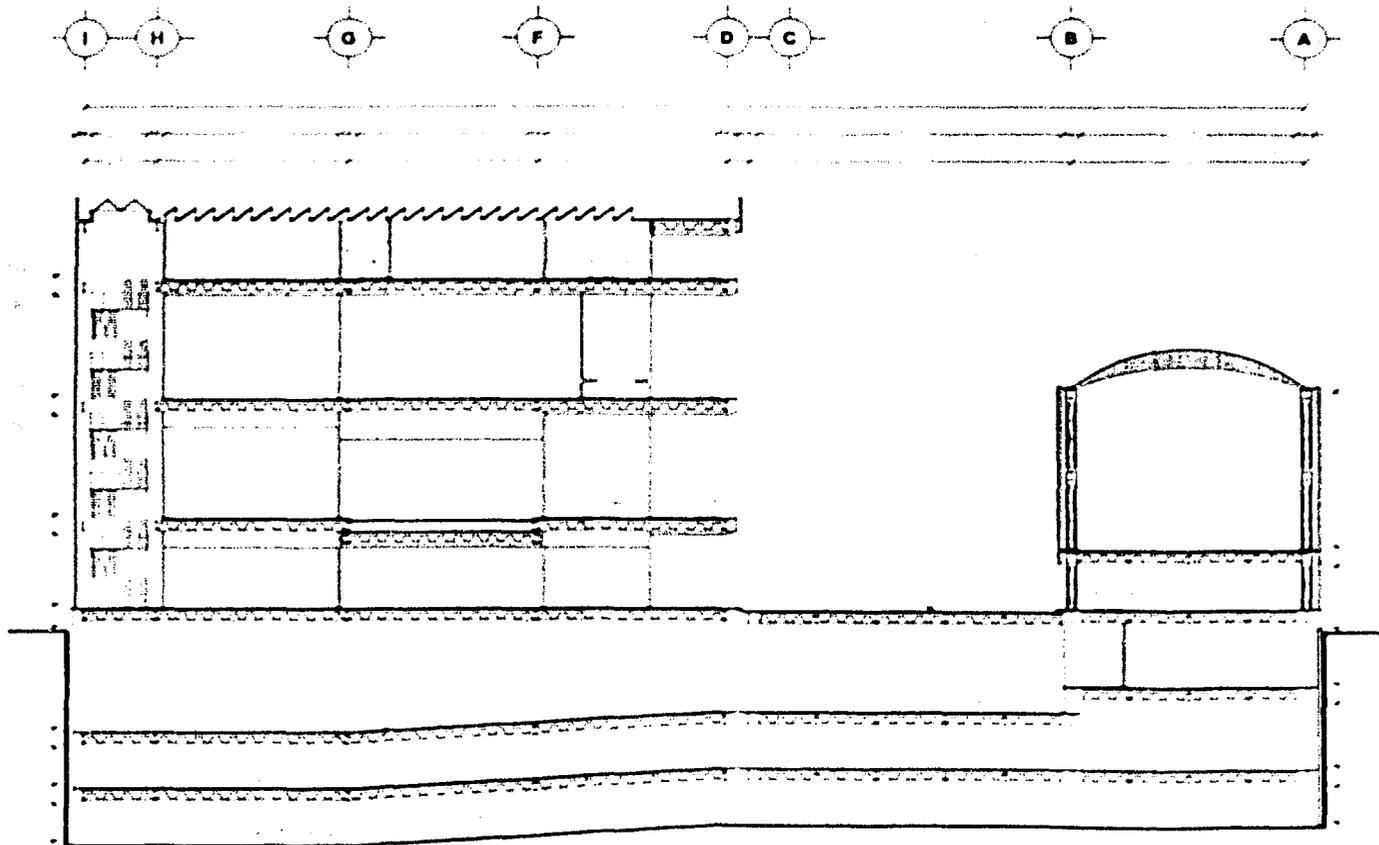
CORTE LONGITUDINAL 04

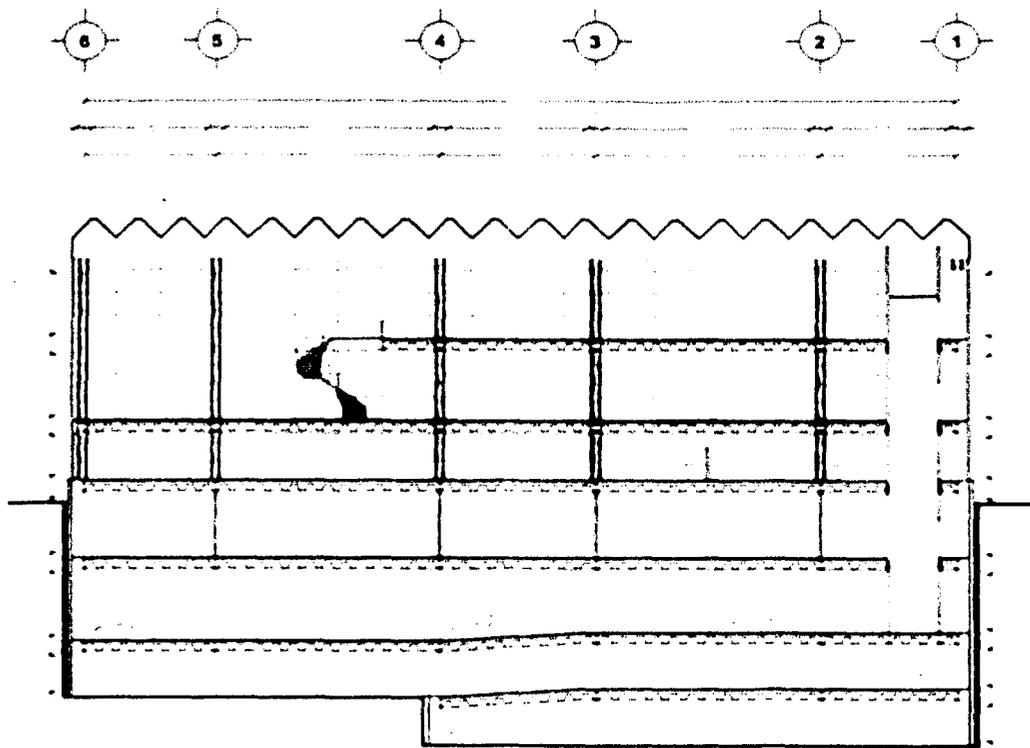
CORTE TRANSVERSAL 01

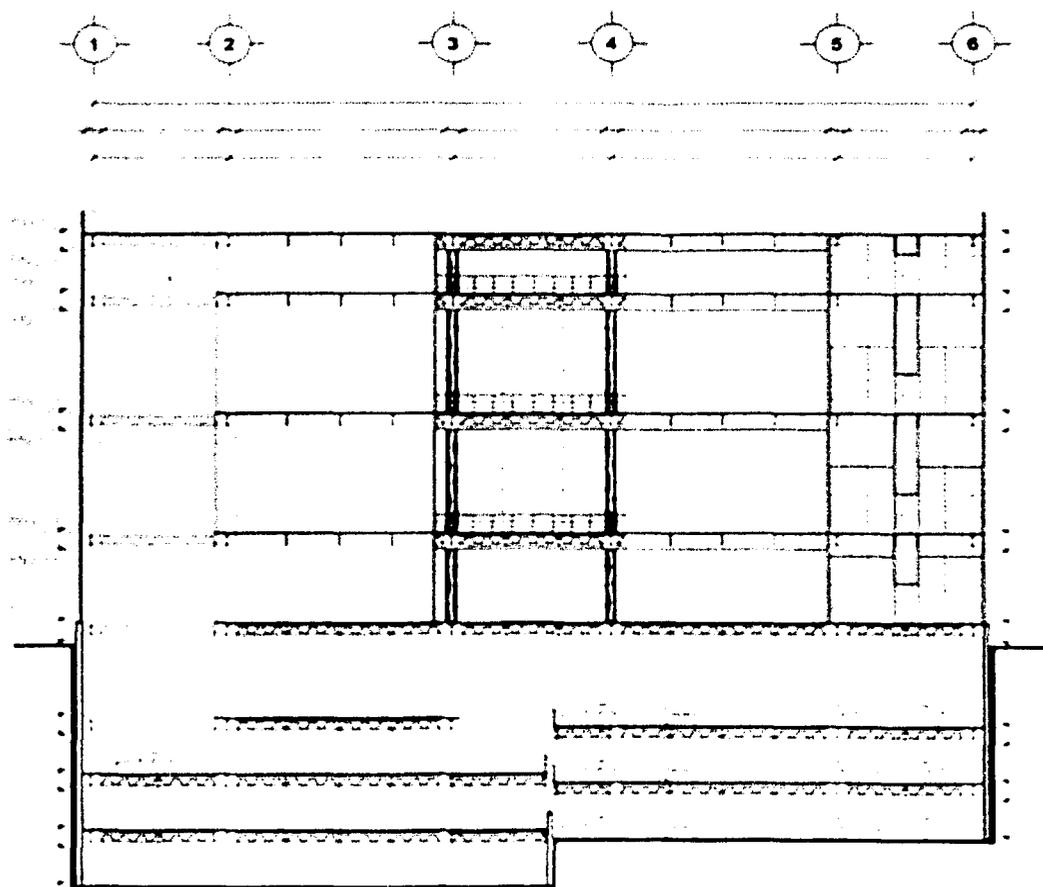
CORTE TRANSVERSAL 02

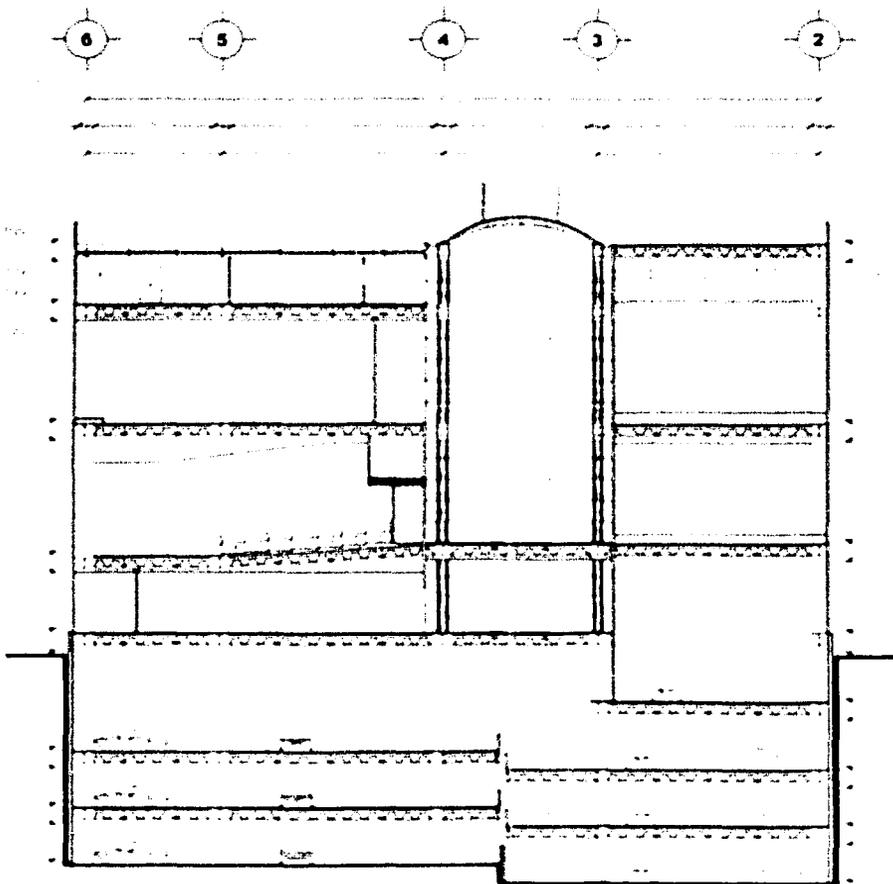
CORTE TRANSVERSAL 03

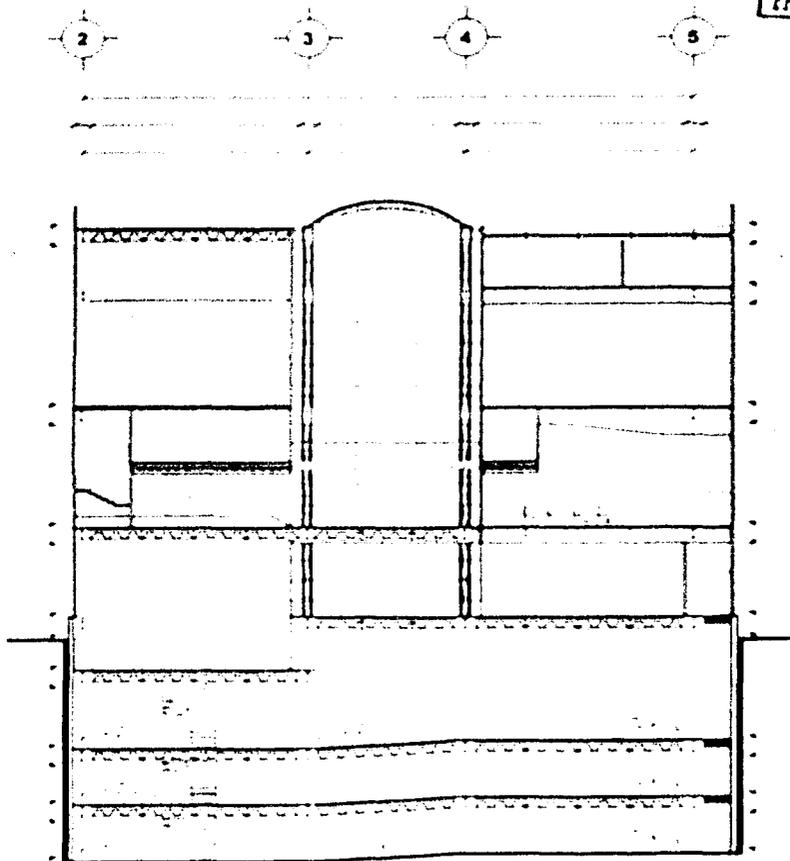
CORTE TRANSVERSAL 04

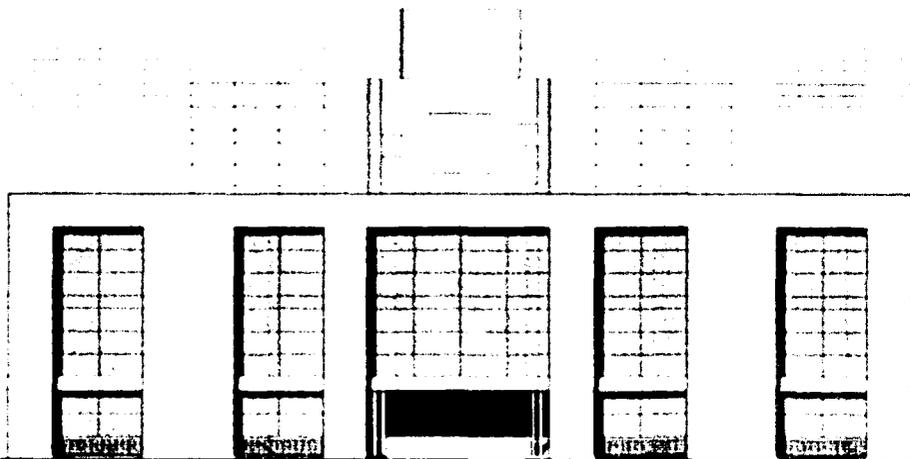
FACHADA SAN JERONIMO

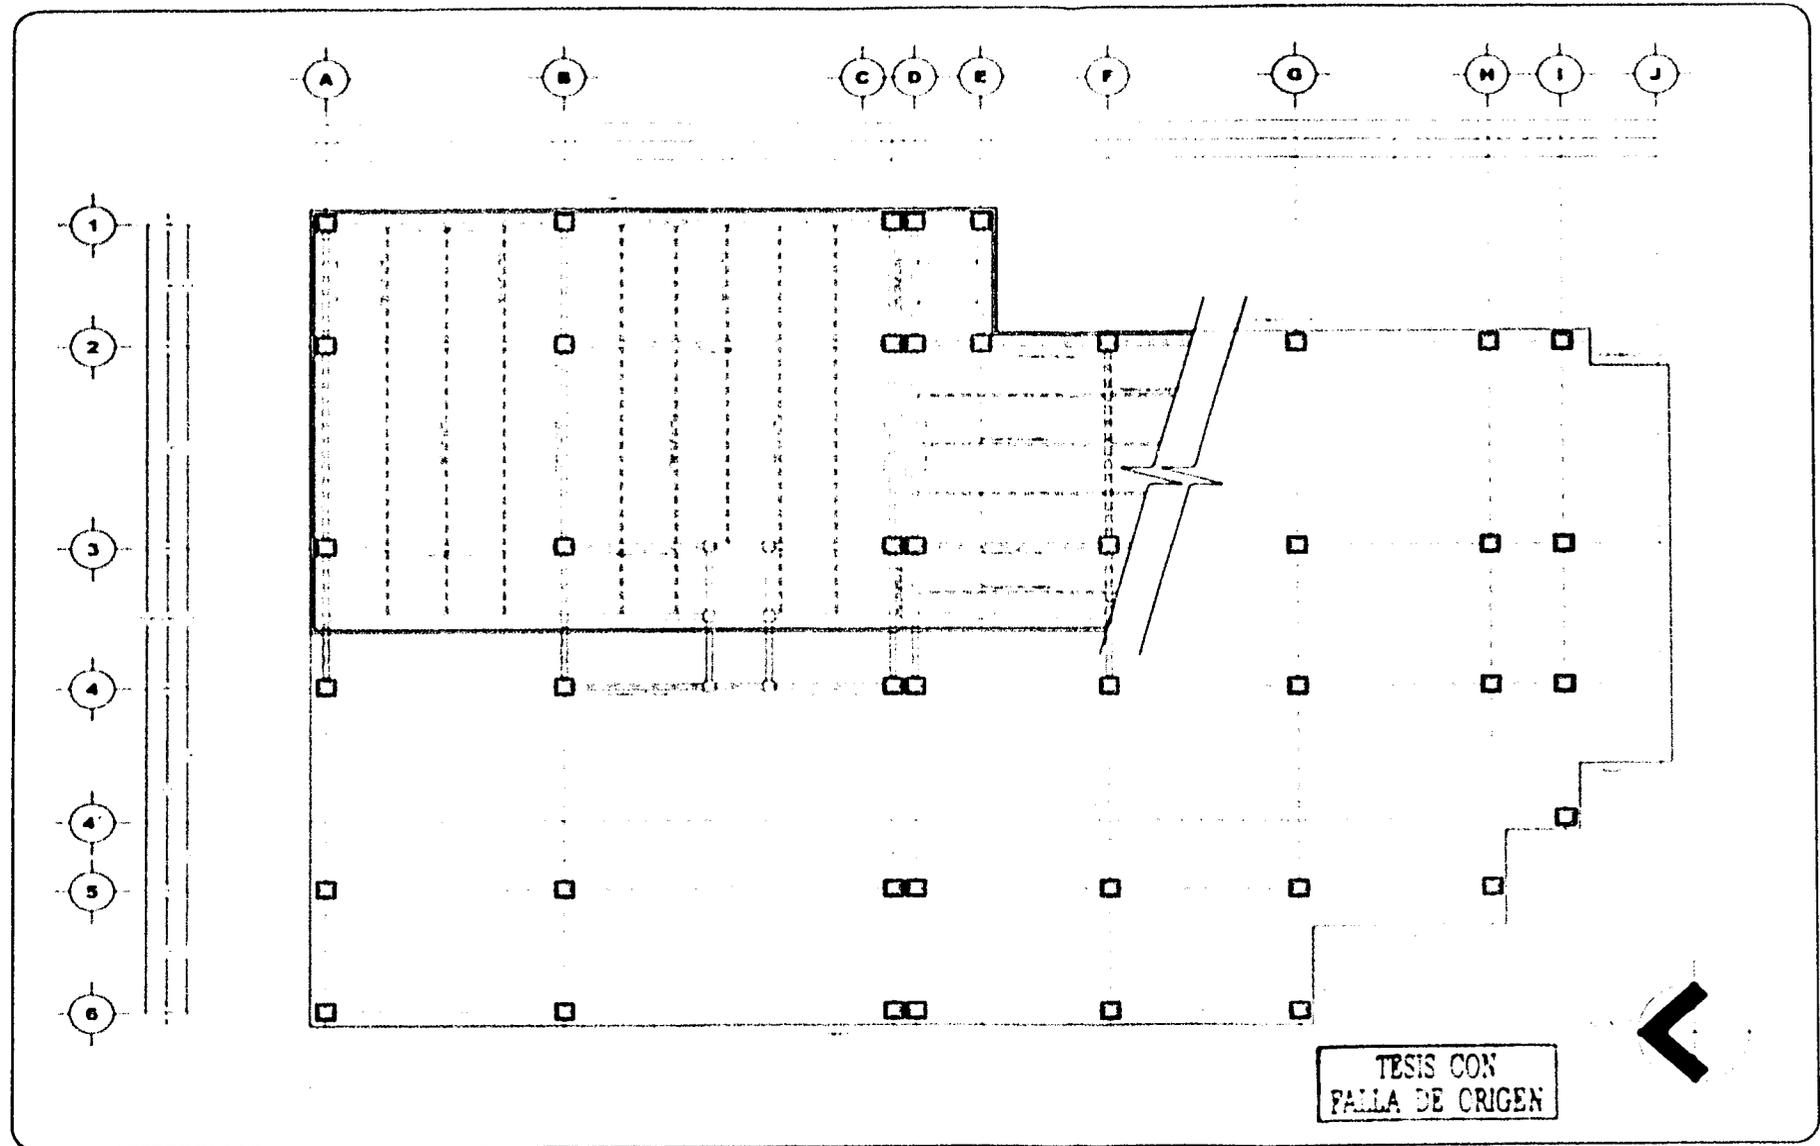
PAV. ESTRUCT. PA.
E-01

A la vez, se plantea el uso de un cajón de cimentación y pilotes de control.

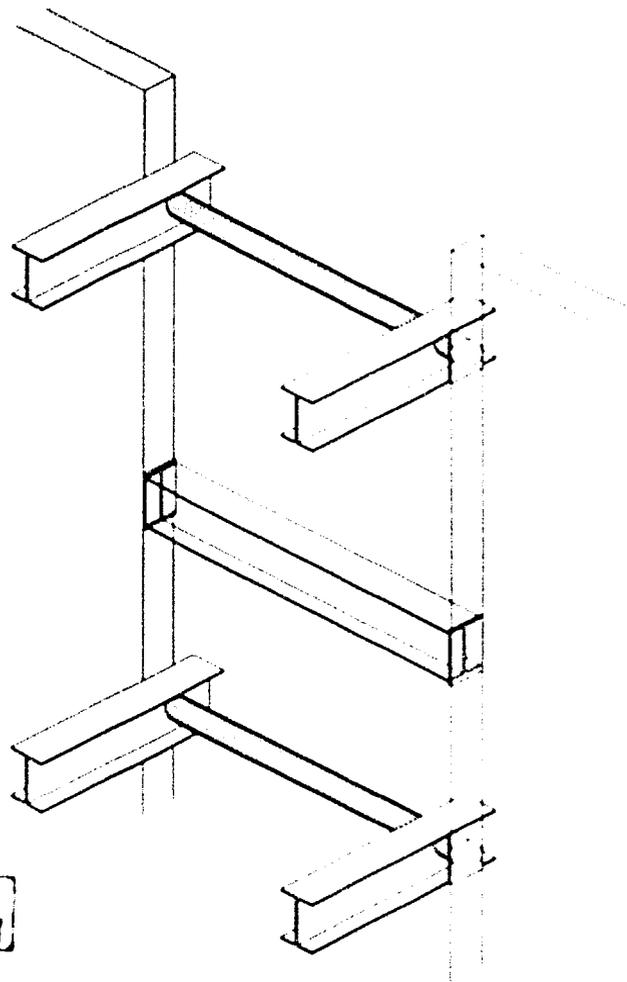
DETALLE DEL ANCLAJE DE LOS PUENTES

ISOMÉTRICO DEL ANCLAJE DE LOS PUENTES A LA ESCALEPA

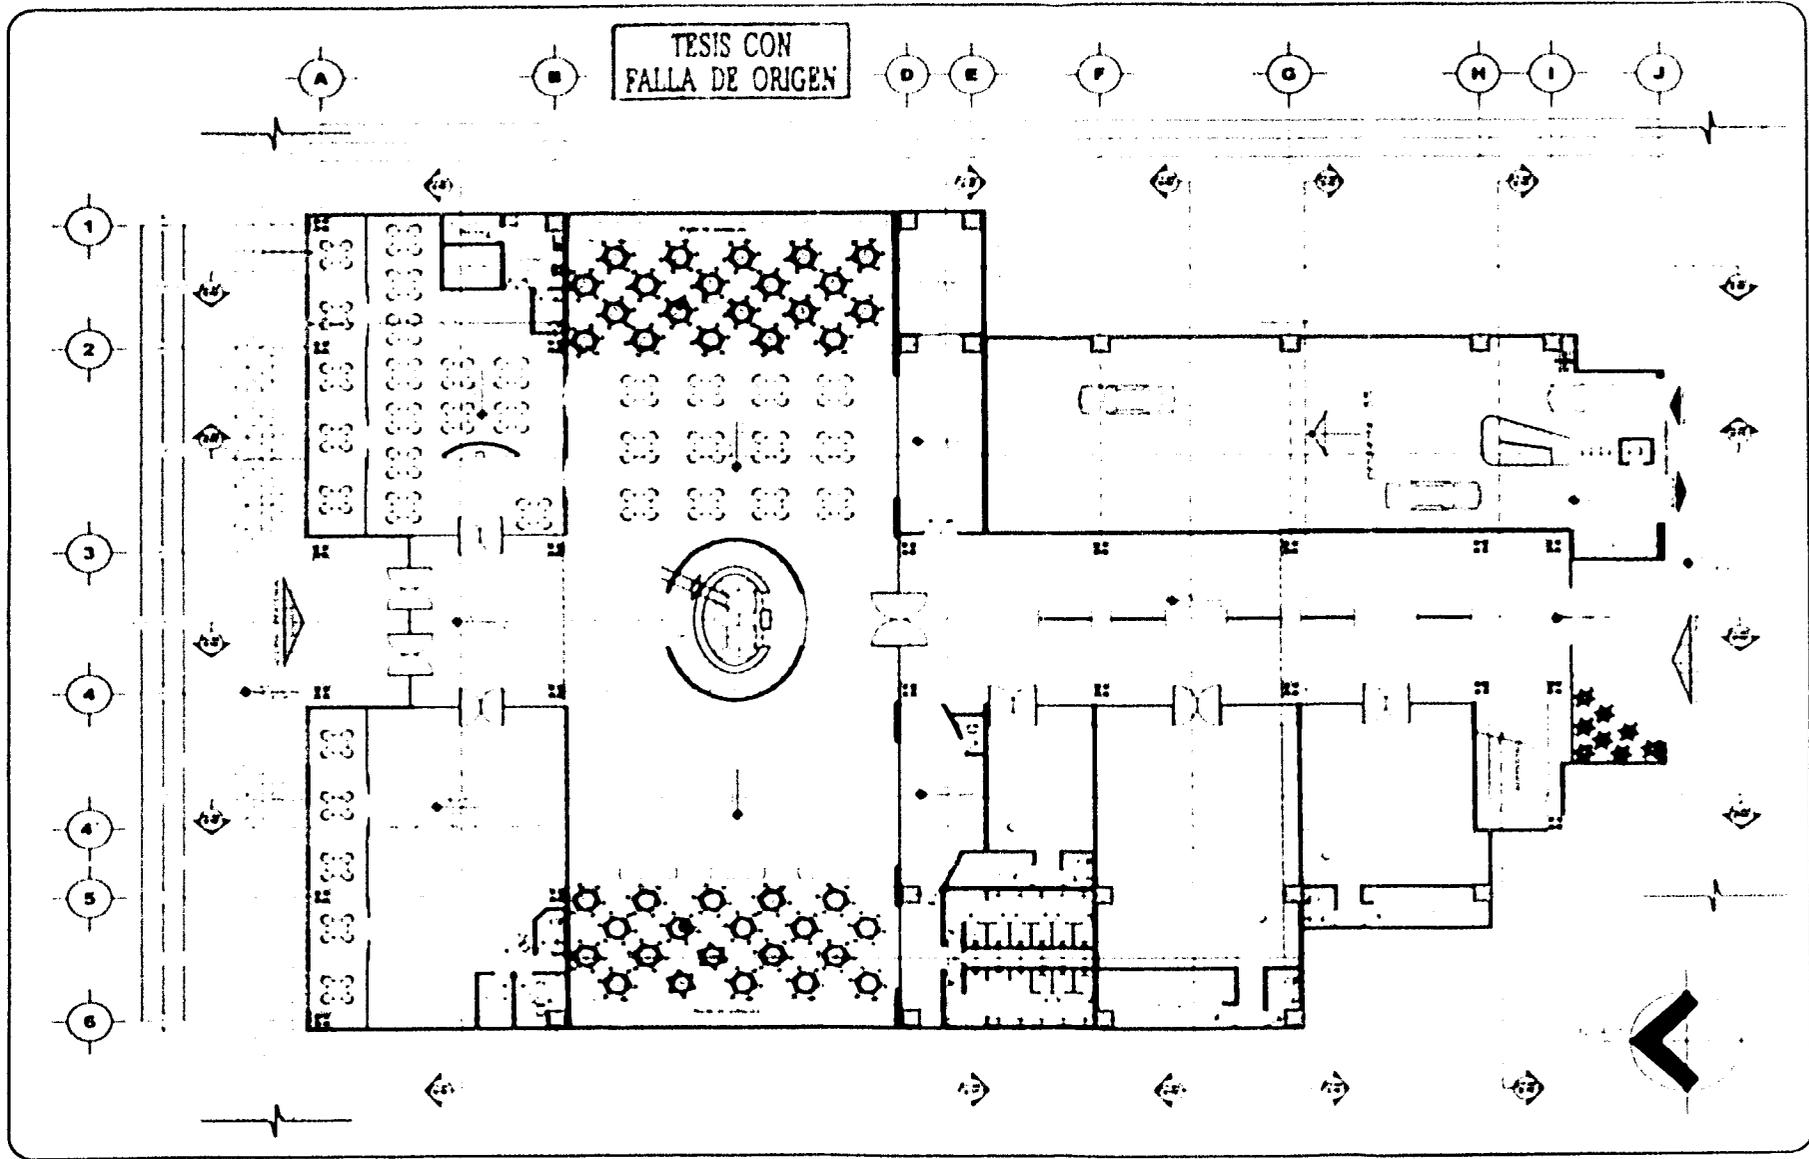
HIDPAULICA
I-O I

Toda la red de tuberías será hecha de P.V.C. sanitario.
