**UNIVERSIDAD NACIONAL AUTÓNOMA  
DE MÉXICO**

**"PLAN DE PROTECCIÓN CIVIL PARA LA  
ESTACIÓN TERMINAL PANTITLÁN DE LÍNEA 9  
DEL SISTEMA DE TRANSPORTE COLECTIVO"**

**T E S I S**  
QUE PARA OBTENER EL TÍTULO DE:  
**I N G E N I E R O C I V I L**  
P R E S E N T A:  
**SERGIO ANSELMO PLANCARTE ALBARRÁN**

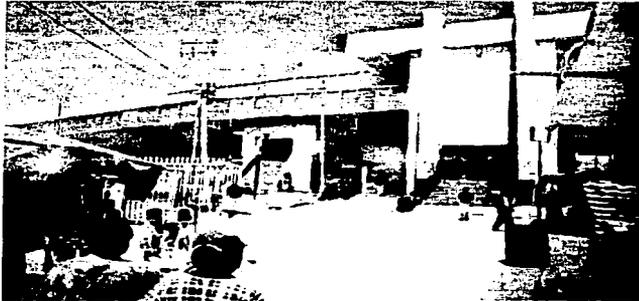
Deformación de elementos estructurales  
en la estación Pantitlán Línea 9.

**Problemática:** Hundimiento diferencial entre la zapata trapecial situada en la cabecera sur y las 6 rectangulares hacia el norte, así como la primer columna situada en la interestación Pantitlan-Puebla.

**Consecuencia:** Este problema ha originado desplazamientos horizontales, verticales y torsiones a los elementos estructurales, levantamiento de pisos en los tres niveles; agrietamiento en muros divisorios de los locales técnicos, exjefatura de línea 9, cuarto de la cisterna, escaleras eléctricas y muro de concreto situado en el lado sur.

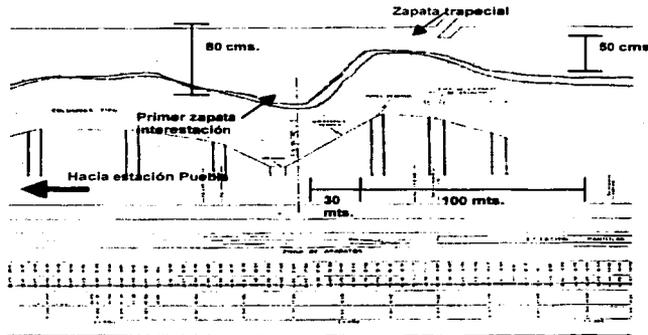
Perfil de la estación Pantitlán

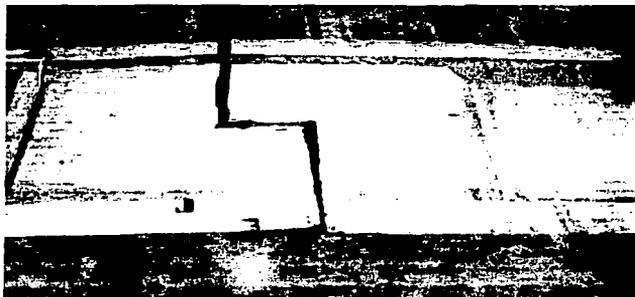
Giro de traves en los apoyos

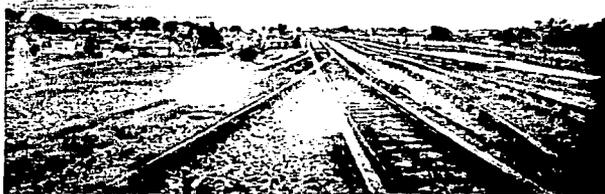
Formación de vados a lo largo de la Interestación Pantitlán – Puebla.

**Acciones implementadas:** La DGCOSTC realizó estudios topográficos mecánica de suelos, análisis estructural y como solución del proyecto ejecutivo, incrementar las columnas mediante elementos de nivelación y colocar sonotubos en vados para dar nivel al cajón.

**Observaciones:** Aún no se inician los trabajos de reparación.

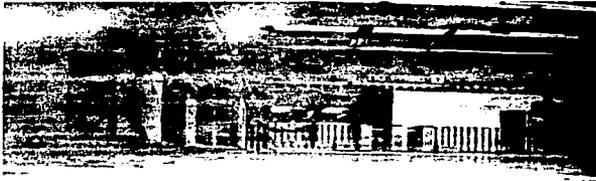
**Piso inclinado por efecto de los hundimientos  
diferenciales**

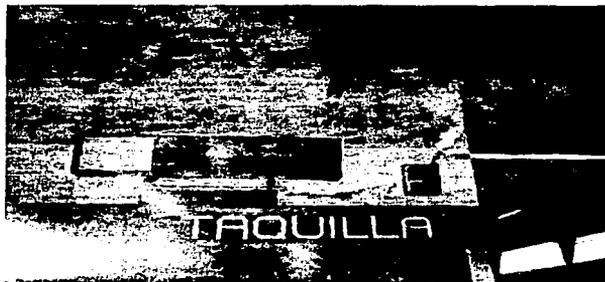
Muros arquitectónicos agrietados en la taquilla.

**Acciones implementadas:** Se ha hecho petición a la DGCOSTC para que realice estudios, análisis y proyecto ejecutivo de solución.

**Observaciones:** Se han realizado trabajos de reparación por parte del STC, en los elementos estructurales.

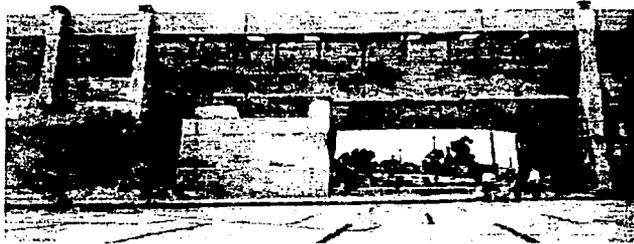
Curvatura entre la Estación y la primer  
columna hacia la Estación Mixiuhca

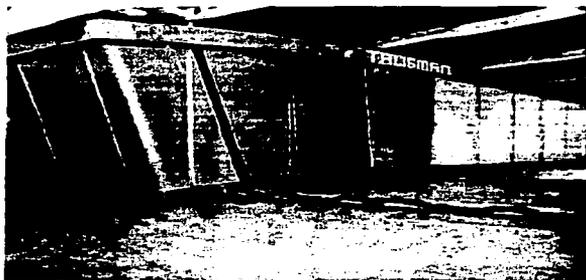
Estación Talismán.- Piso levantado por  
diferencia de hundimientos

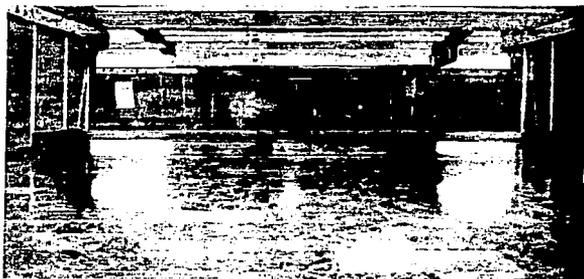
Estación Consulado.- Piso en pendiente provocado por diferencia de hundimientos

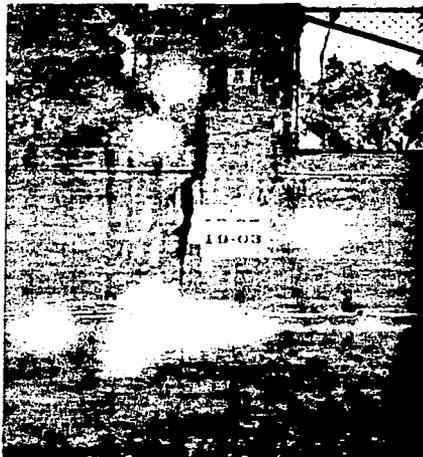
**Consecuencia:** Agrietamiento de muros y losa de fondo así como desplazamientos en juntas constructivas, las cuales provocan deformaciones en el cajón.

**Agrietamiento de muros en Línea "A"**

**Observaciones:** Se han realizado trabajos de reparación por parte del S.T.C. consistentes en el sellado de las juntas constructivas para tratar de evitar la invasión de agua dentro del cajón en las zonas deprimididas, las cuales se inundan en época de lluvias.

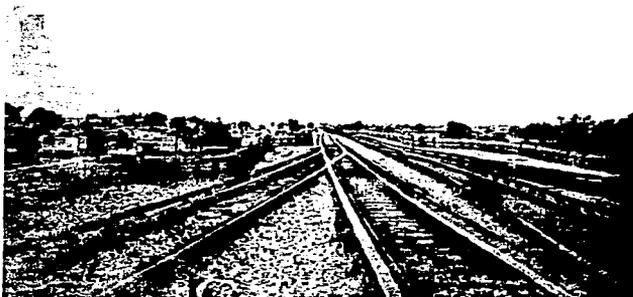
Formación de vados a lo largo de la Línea "A"

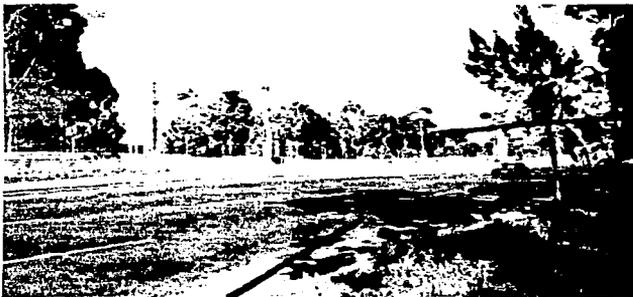
Formación de vados a lo largo de la Línea "A"

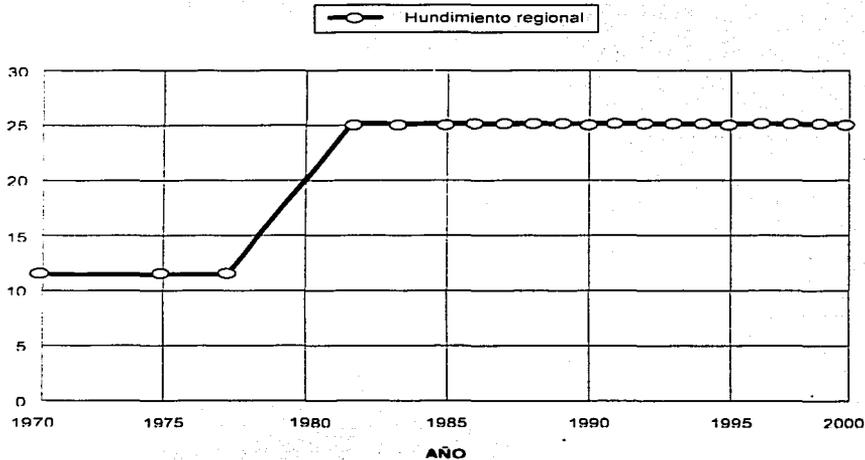
Con base en los datos mostrados en la tabla anterior, se presenta la siguiente gráfica.

El incremento del hundimiento medio anual que se presentó entre los años de 1977 al año 1983 en la zona de Pantitlán, se debe fundamentalmente al incremento en las cargas que sufrió el subsuelo debido a la expansión urbana que experimentó la Delegación Venustiano Carranza.

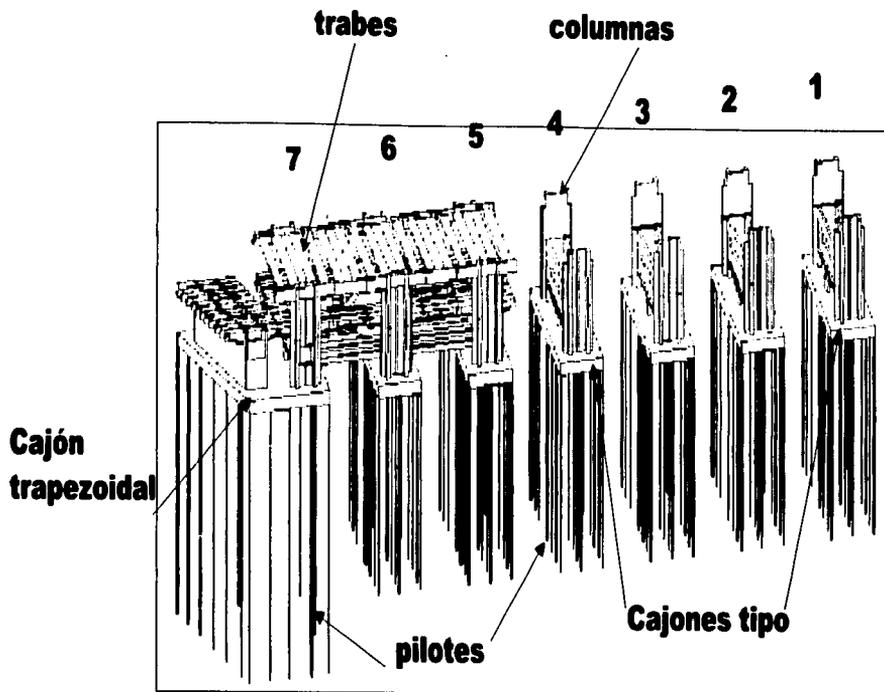
# PERSPECTIVA DE MARCOS, CAJONES Y PILOTES DE LA ESTACIÓN PANTITLÁN LÍNEA 9

6 apoyos tipo  
1 apoyo trapezoidal

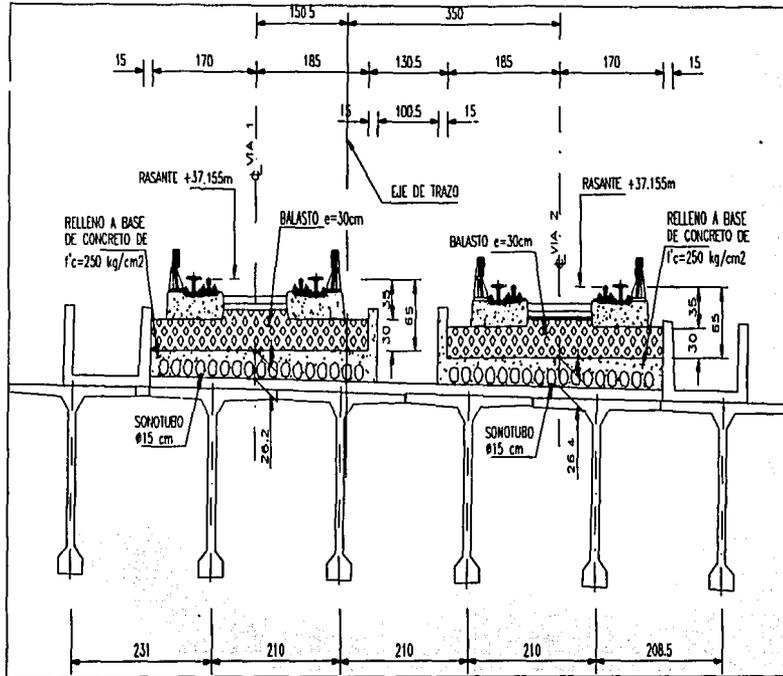
## Renivelación de vías intertramo

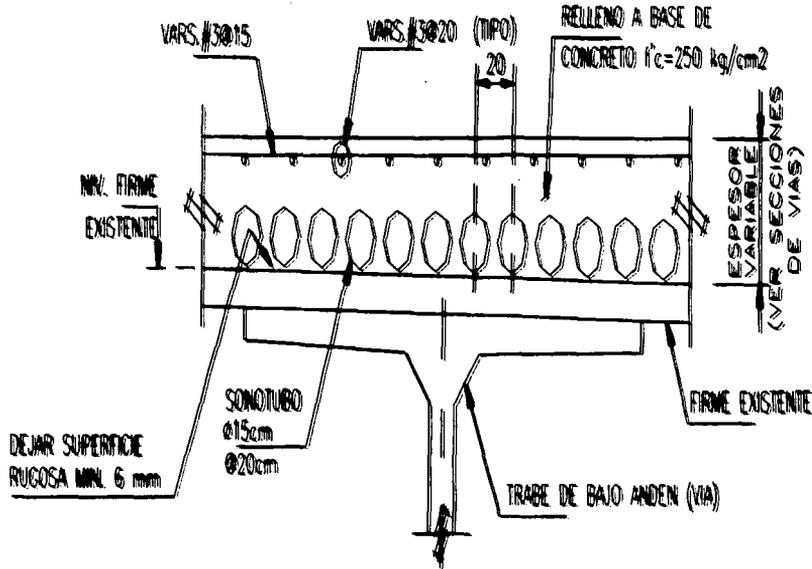
# SOLUCIÓN ESTRUCTURAL

## Renivelación de vías intertramo

EN ZONA CON SONOTUBOS
