**" ANALISIS DE ZONAS DE PELIGRO POR
INESTABILIDAD DE TALUD EN EL CERRO DEL
CHIQUIHUIE, D.F. MEDIANTE TECNICAS DE GPS "**

**TESIS
PRESENTADA A LA *FACULTAD DE INGENIERIA*
DE LA
UNIVERSIDAD NACIONAL AUTONOMA DE MEXICO
COMO REQUISITO PARA OBTENER EL TITULO DE
*INGENIERO TOPOGRAFO Y GEODESTA***

**CD. UNIVERSITARIA
2004**

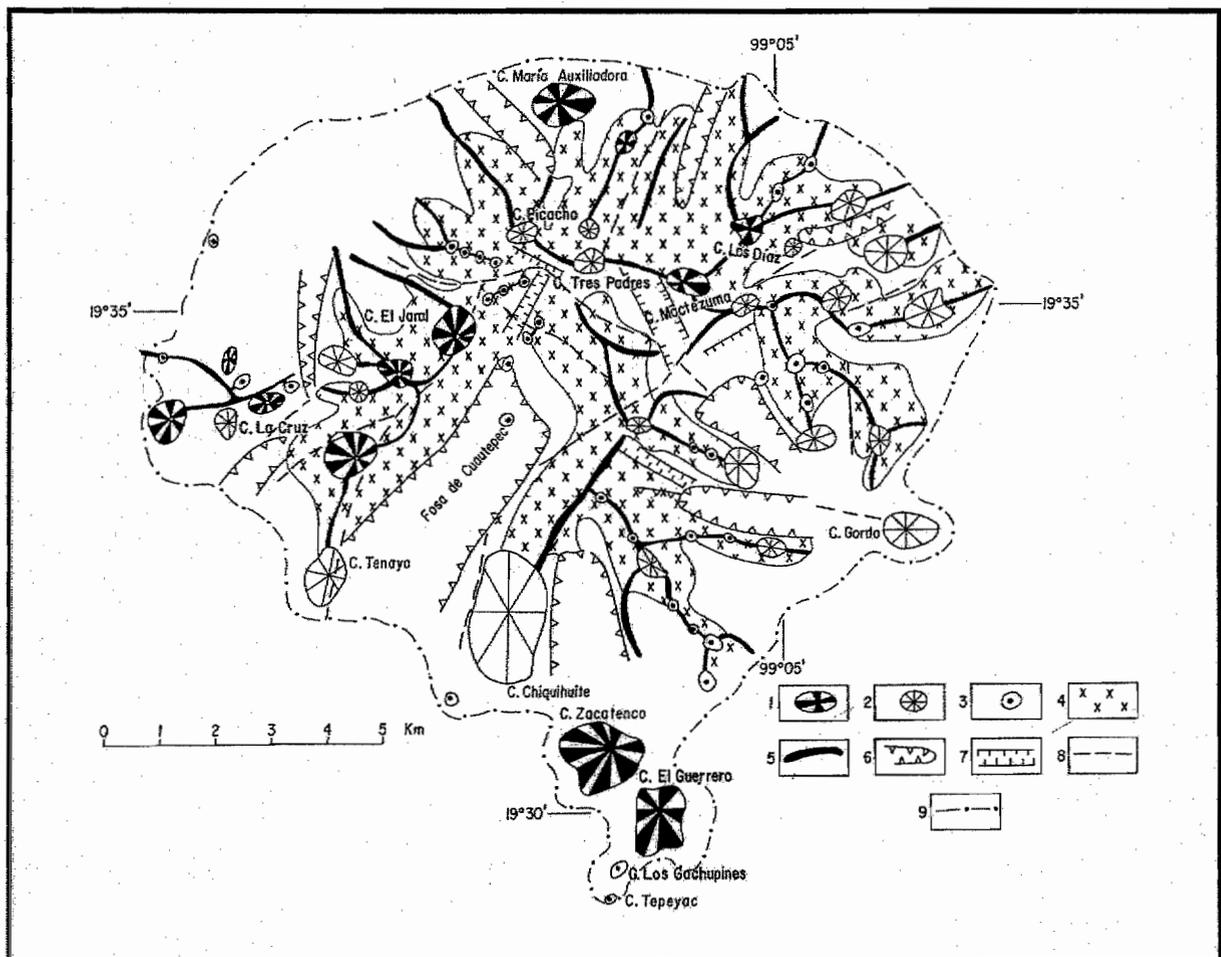
Figura No. 2.- Mapa morfoestructural, de las principales formas estructurales pliocénicas, ubicadas en la Sierra de Guadalupe (Lugo, Hupb, 1996). 1. Estratovolcanes; 2. domos volcánicos principales; 3. domos volcánicos secundarios; 4. crestas de lava; 5. superficie de divisoria (corresponde con las fracturas que favorecieron el ascenso magmático); 6. depresiones tipo fosa; 7. depresiones estrechas controladas por fracturas; 8. fracturas; 9. límite de la zona cartografiada.

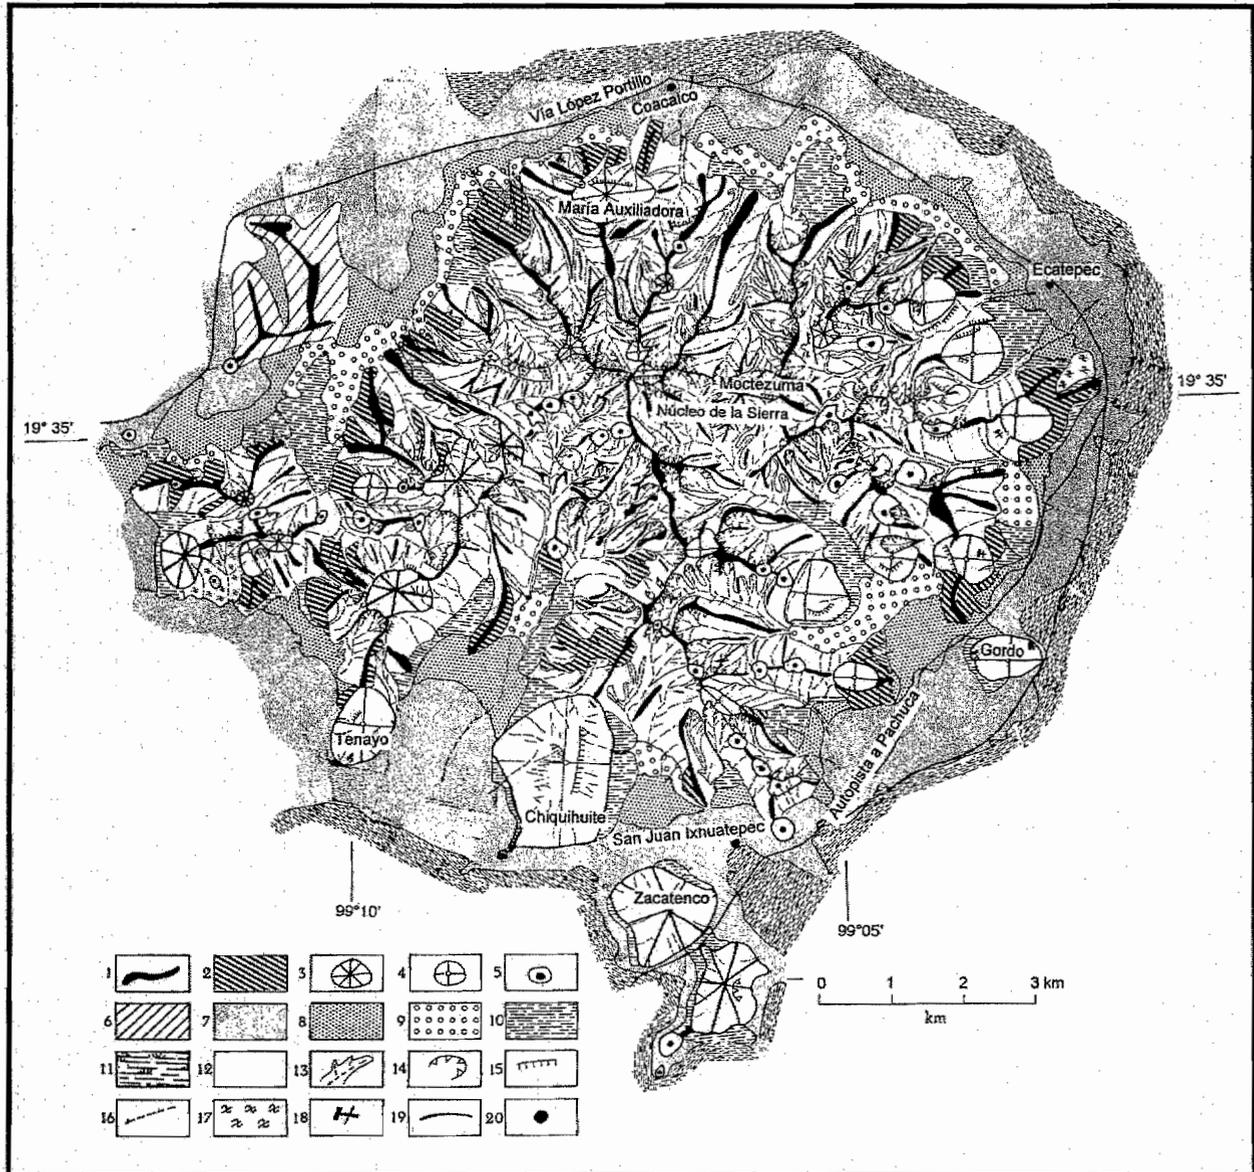
Figura No. 3.- La figura indica las formas primarias y secundarias del relieve de la Sierra de Guadalupe(Lugo, Hupb, 1996). Mapa morfo-genético. 1. Superficie de divisoria de aguas; 2. Laderas convexas, de lava, poco modificadas por la erosión; 3. estratovolcanes; domos volcánicos (4-5): 4, principales o mayores; 5, secundarios (subordinados a las anteriores); 6, mesa de lava; piedemonte (7-10): 7, planicie de acumulación lacustre, fluvial y volcánica, inclinada 0.5-1.5°, de 2,240 a 2,260 m s.n.m.m. ; 8, con inclinación de 1.5-3°, de 2,260-2,280 m s.n.m.m., de origen esencialmente volcánico; 9, de origen esencialmente volcánico, con inclinación de 3-6°; 10, superficie de erosión formada por retroceso de las laderas de lava, con pendiente de 1.5-6° y a más de 2,260 m s.n.m.m.; 11, planicie lacustre (nivel base), limitada de manera convencional a 2,240 m s.n.m.m.; formas de disección (12-17): 12, laderas cóncavas y rectas; 13, valles erosivos; 14, circos erosivos; 15, escarpes; 16, cauces fluviales; relieve antrópico (17-18): 17, terrazas; 18, canteras; 19, vías de comunicación; 20, poblaciones.

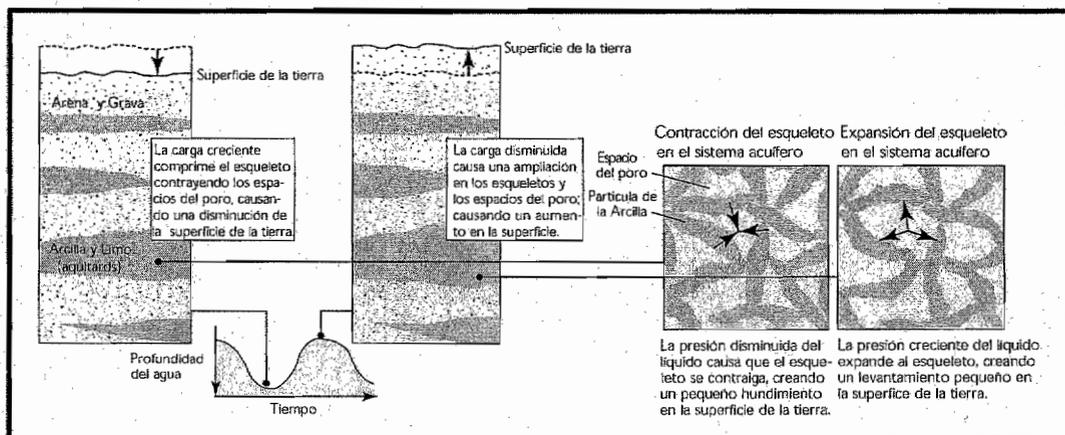
Figura No. 5.- En la figura se observan los casos (recarga y descarga) en el sistema acuífero. Del lado derecho existe la falta de presión del líquido lo cual ocasiona una deformación en el esqueleto del sistema y por lo tanto una disminución en la superficie terrestre. Del lado izquierdo se observa el fenómeno opuesto, en donde se da la recarga del sistema y por lo tanto se da la expansión del esqueleto y el aumento en la superficie terrestre. Ambos sucesos los podemos ver graficados y en donde la parte baja o valle de la gráfica es cuando hay una descarga en el sistema y la parte alta o cresta, se muestra cuando hubo una recarga en el acuífero (Galloway, R.-Jones;1999).

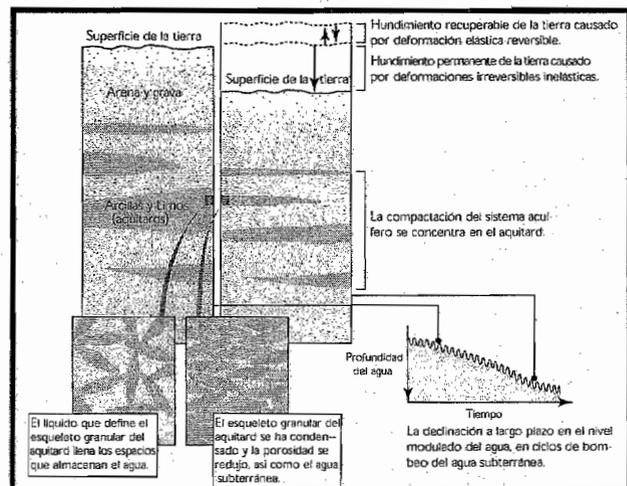
Figura No. 6.-La figura muestra un acercamiento de las dos situaciones que se presentan en los acuíferos, en el primer bloque se aprecia como los acuíferos están abastecidos de suficiente agua, la cual llena la estructura del esqueleto y por lo tanto, se da un pequeño incremento en la superficie de la tierra. Y en el segundo bloque se da la otra parte del proceso, cuando se da la extracción o bombeo del agua, lo cual ocasiona una disminución en la elevación de la superficie terrestre; en la ampliación se observa como el esqueleto sufre una contracción y cerrándose así los poros debido al bombeo del agua. (Galloway, R.-Jones; 1999).

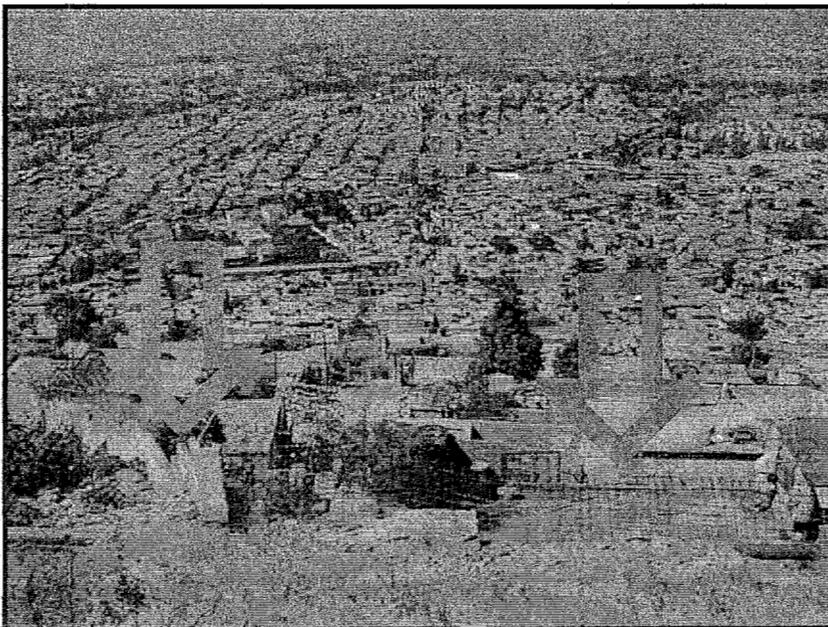
Figura No. 9.- Imagen que muestra el sitio donde una roca cayera y estuviera a punto de causar daños a los pobladores. Una de las flechas marca la continuidad de la barda ecológica y la otra el lugar en donde cayó la roca. En la misma se puede apreciar la magnitud del daño ocasionado a la barda que funge como límite entre la zona urbana y el cerro.

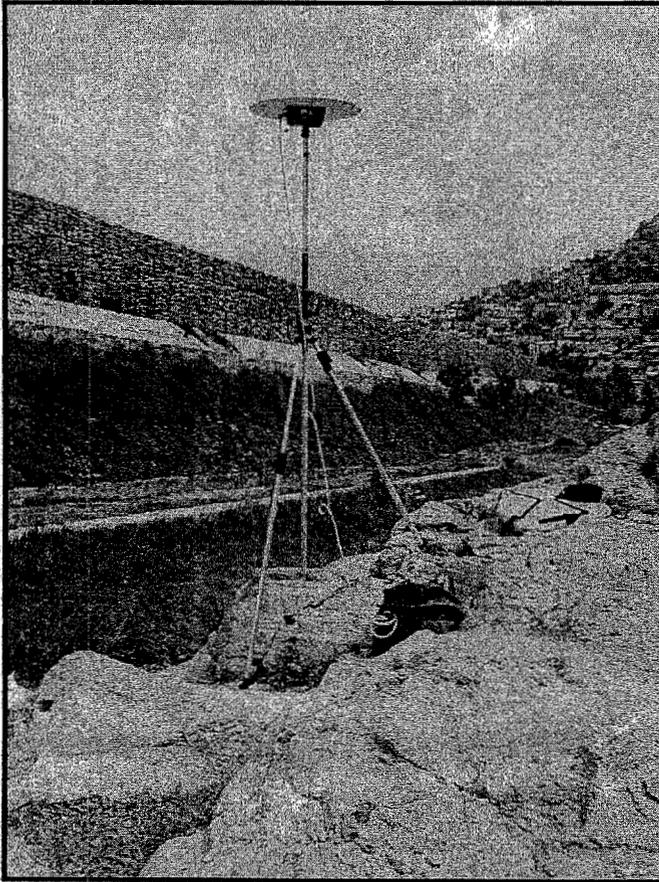
Figura No. 13.- En la imagen se aprecia uno de los sitios en el cual se ubica un afloramiento de roca sobre el talud del cerro del Chiquihuite, observándose también que este sitio está a unos metros de un elemento de contención que en este caso es la barda de contención, construida para contener algún posible derrumbe.

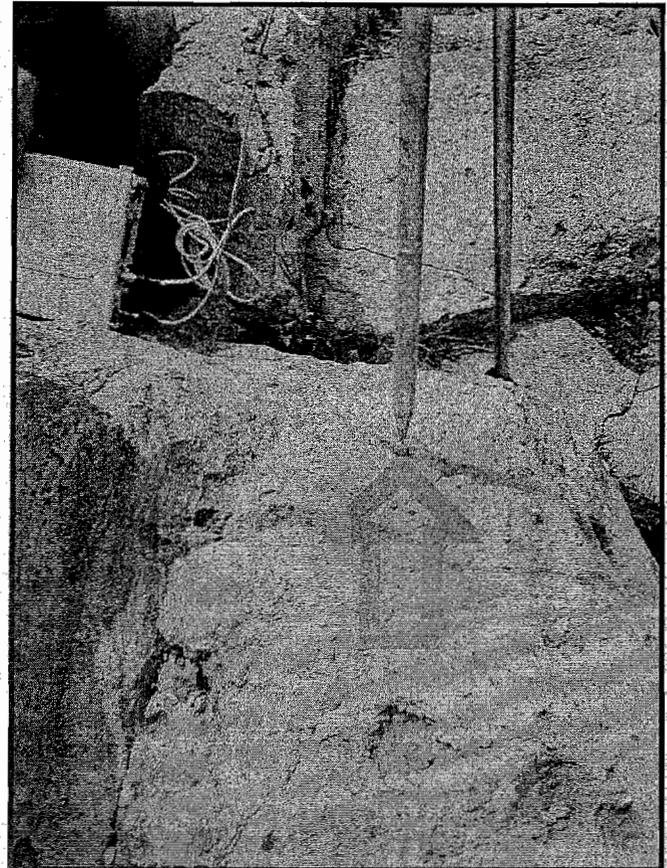
Figura No. 14.- Esta imagen muestra la marca o testigo que fue colocado para la realización del estudio, dicha marca se ubica sobre un afloramiento de roca descrito para el análisis como CH10.

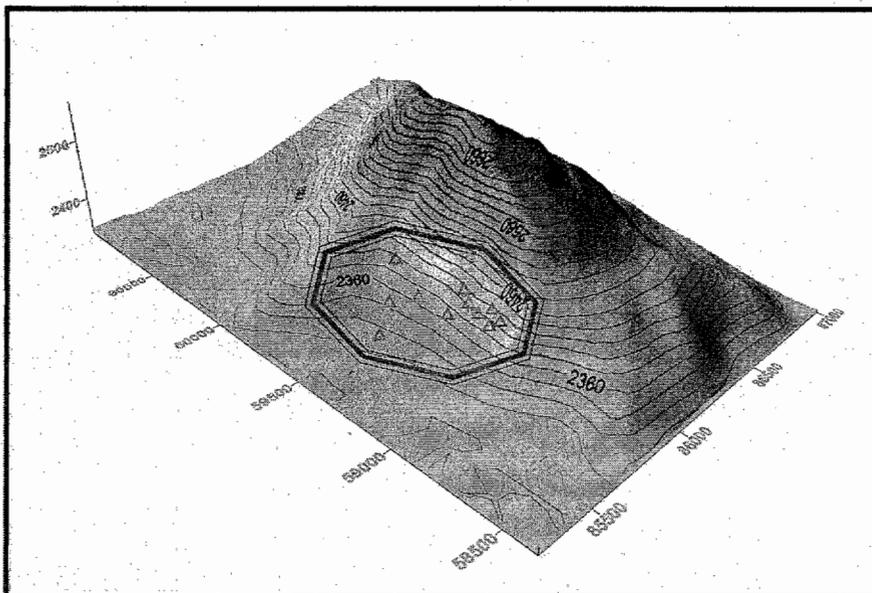
Figura No. 20.- La imagen señala la ubicación (parte occidental) de la Red Geodésica establecida para la realización del estudio. Además la imagen marca por colores los intervalos que delimitan los diferentes grados de inclinación, así como la elevación equidistante en el cerro del Chiquihuite.

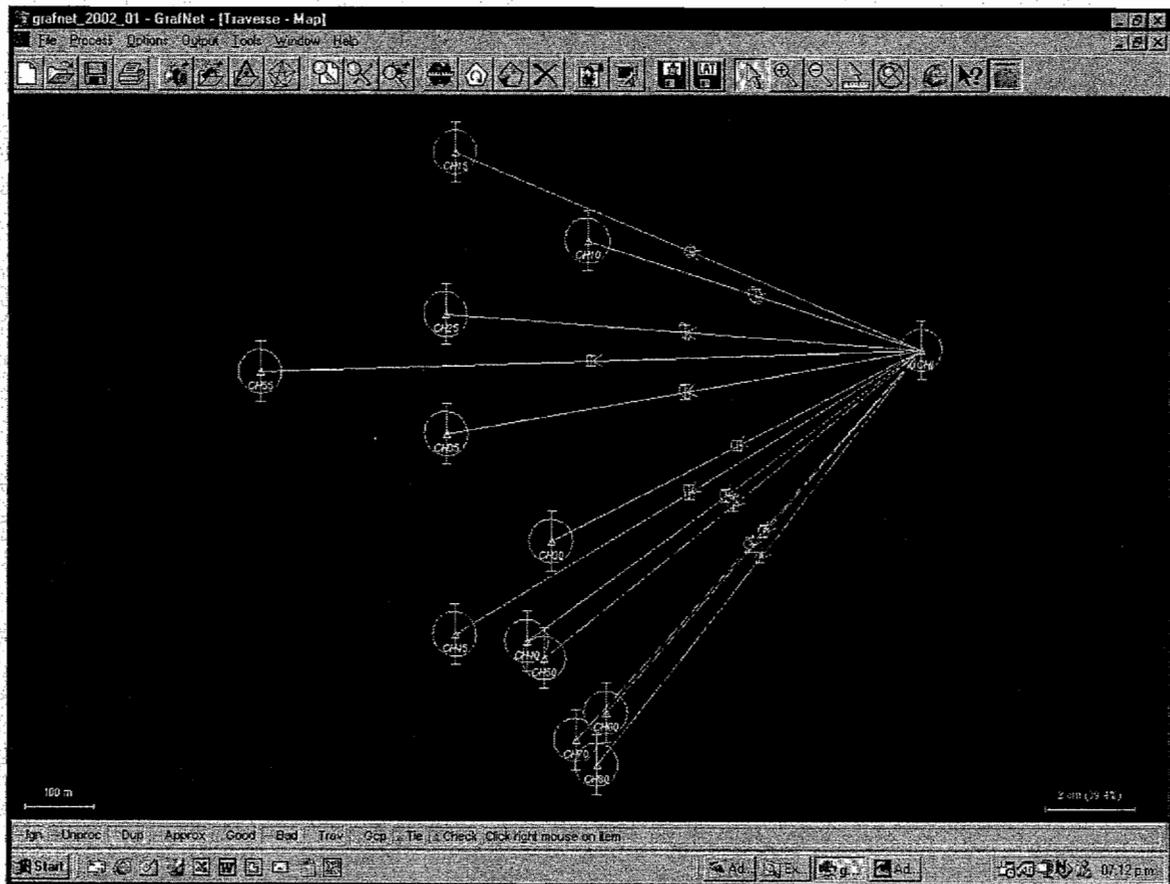
Figura No. 24.- Vectores generados con GrafNet de Waypoint, los cuales indican la posición de cada uno de los puntos de control con sus respectivas elipses de error 1 sigma (e) a partir de un punto de referencia, el cual es de coordenadas conocidas y permite en combinación con otros procesos, obtener la posición de los puntos de interés.

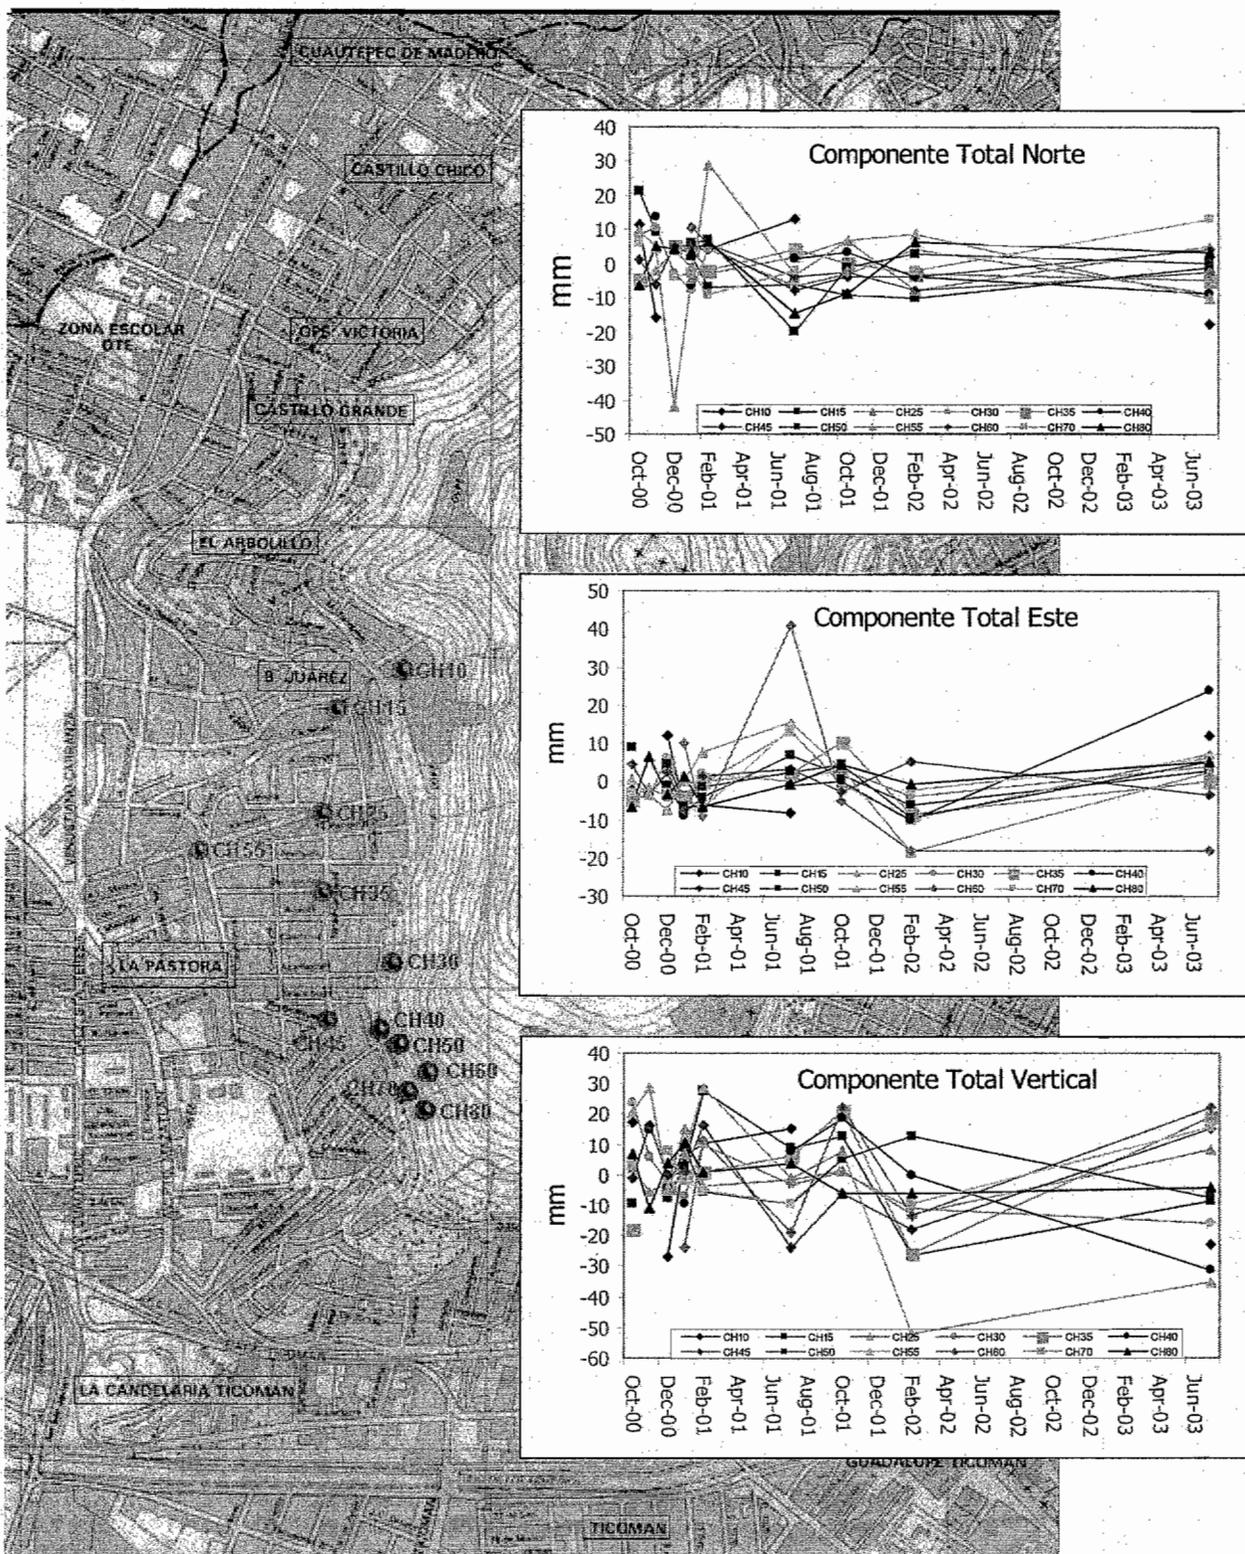
Figura No. 26.- Gráficas totales para cada uno de los puntos , separados en componentes Norte, Este y Vertical, ubicados en la Colonia La Pastora.

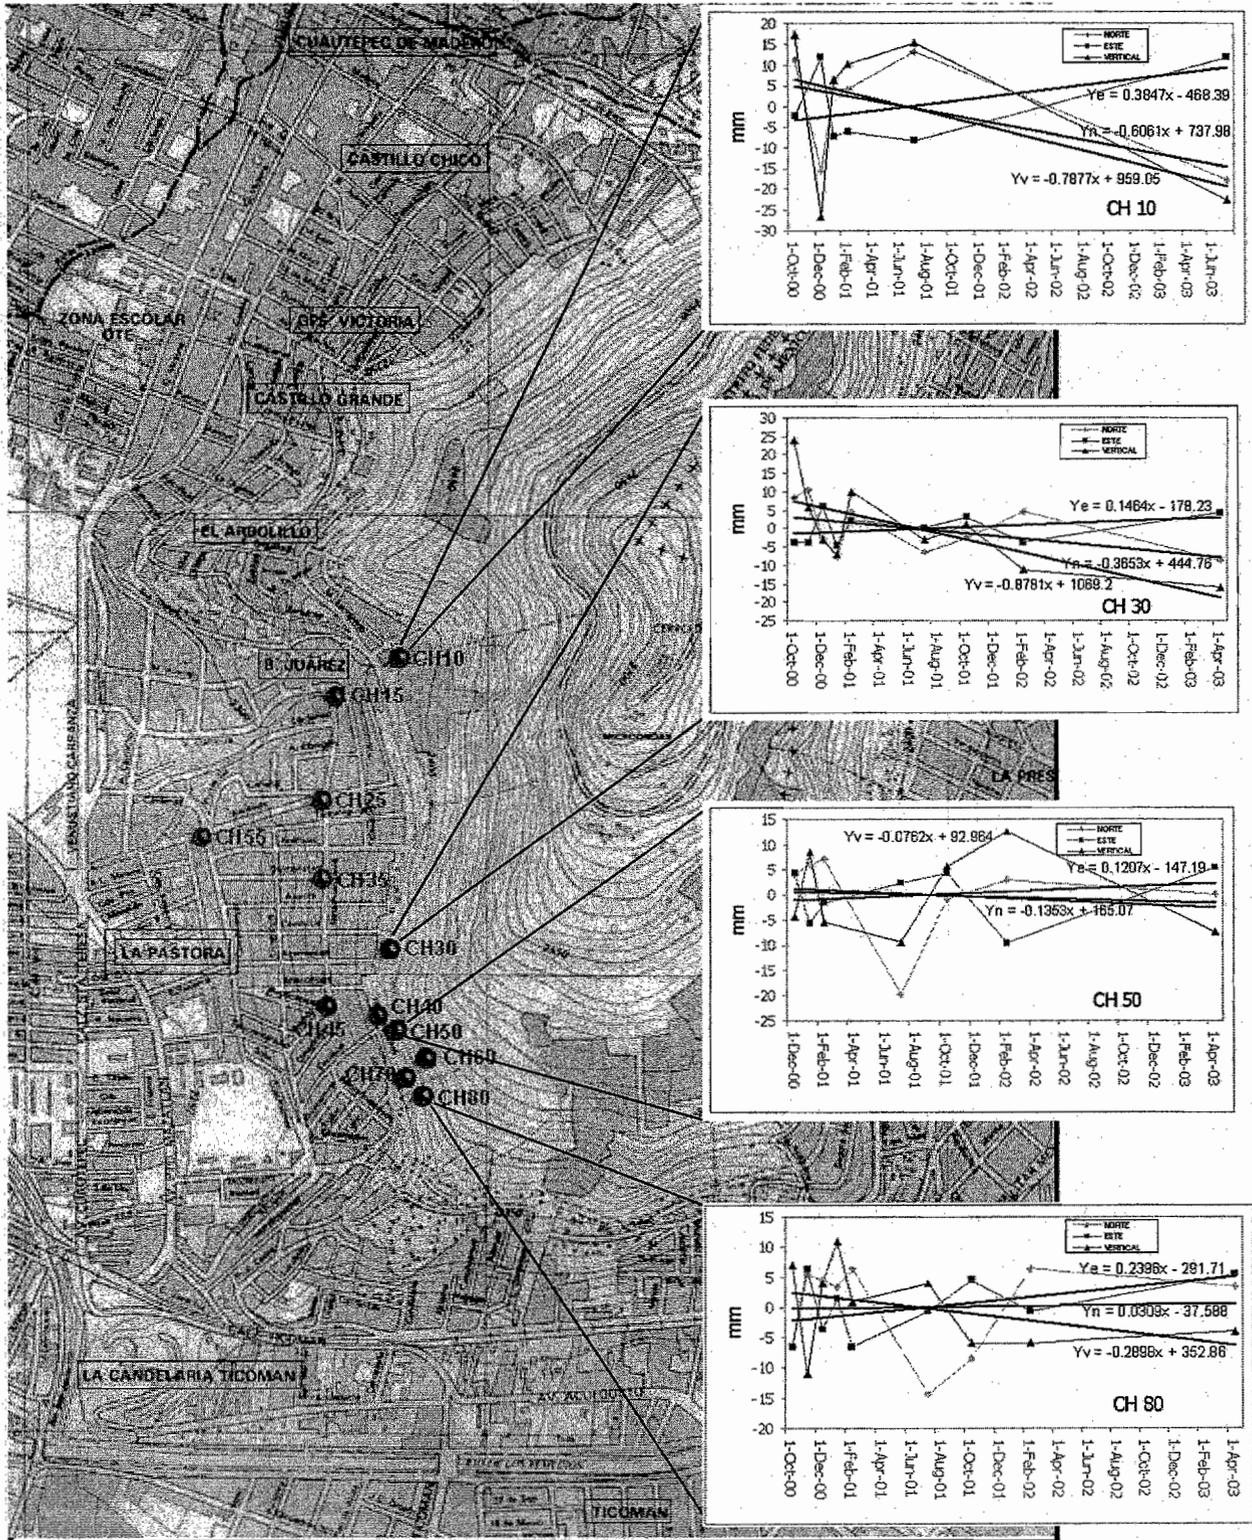
Figura No. 27.- Series de tiempo en los sitios CH10, CH30, CH50, CH80, separados en componentes Norte, Este y Vertical, ubicados en afloramientos de roca.

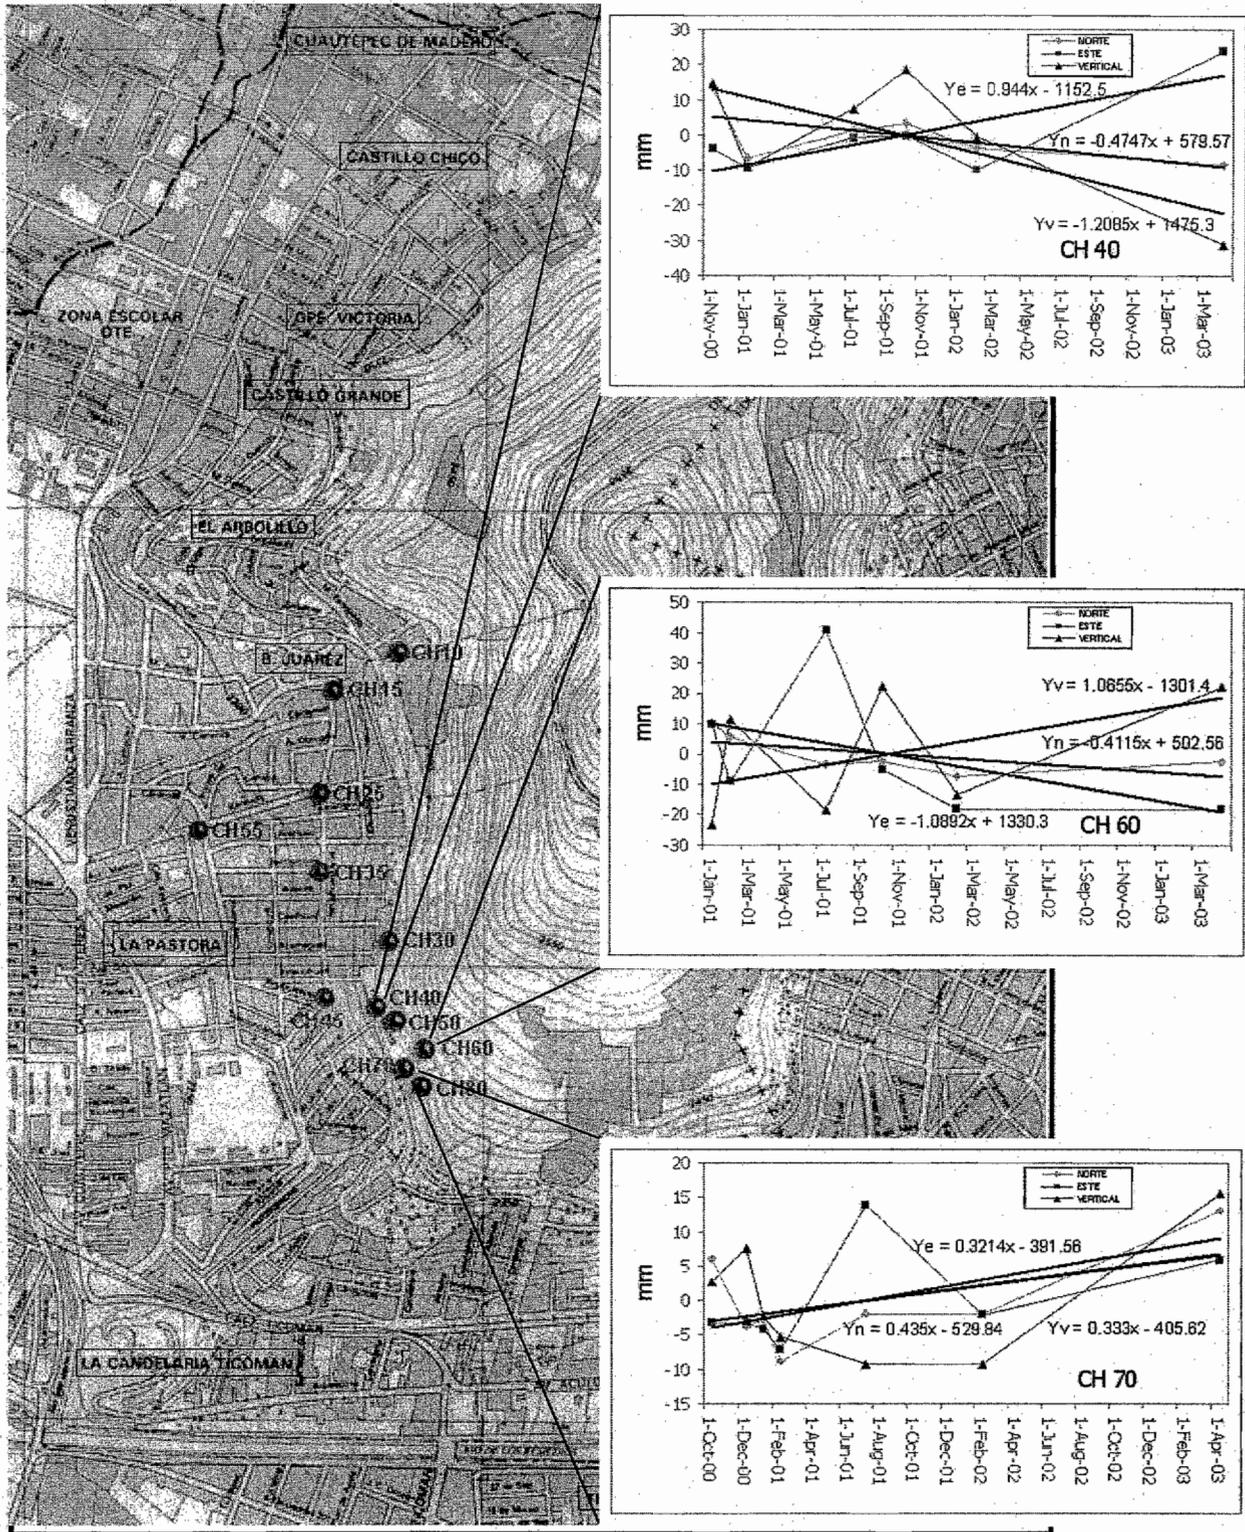
Figura No. 28.- Series de tiempo para los puntos CH40, CH60, CH70, separados en componentes Norte, Este y Vertical, ubicados en elementos de contención.

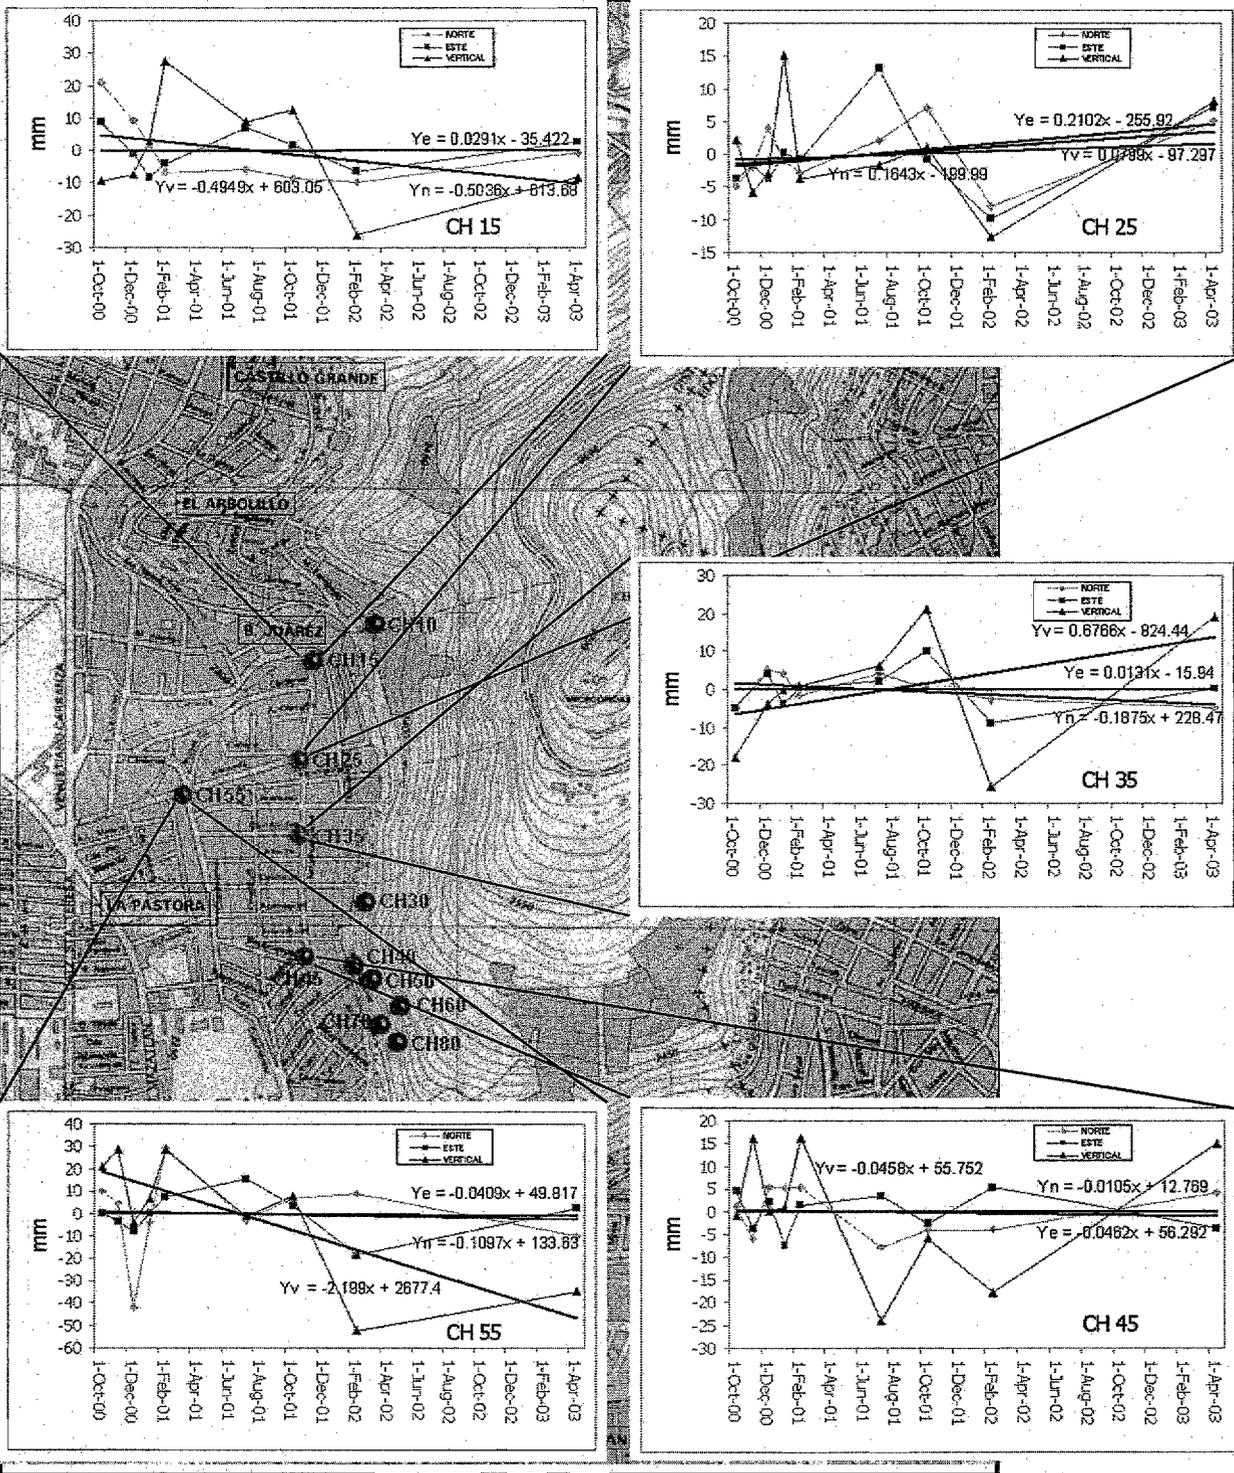
Figura No. 29.- Series de tiempo para los puntos CH15, CH25, CH35, CH45 y CH55, separados en componentes Norte, Este y Vertical, ubicados sobre elementos de desarrollo vial, en la Col. La Pastora.

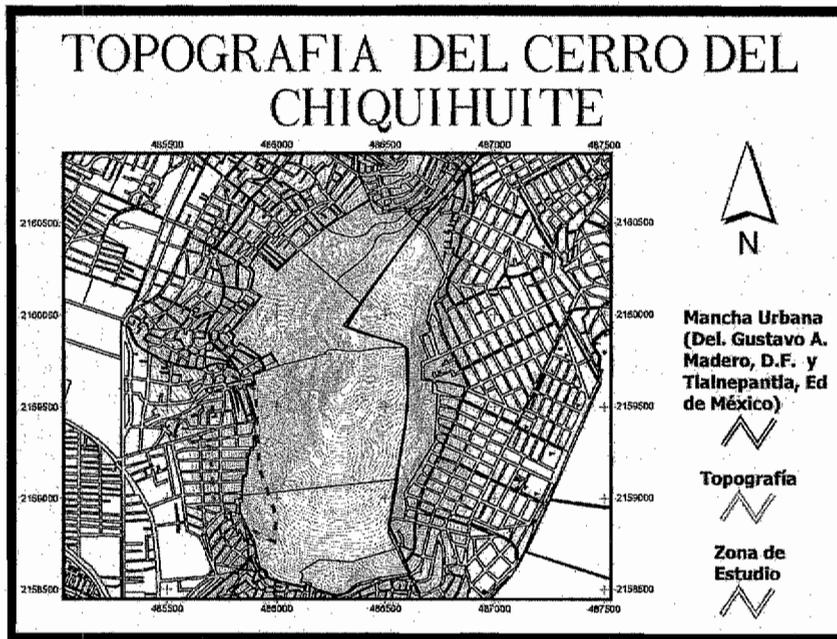
Figura No. 31.- Mapa generado con las capas de la Mancha Urbana de la Delegación Gustavo A. Madero, Tlalnepantla, Estado de México y de la Topografía del Cerro del Chiquihuite.

La topografía del cerro del Chiquihuite, es el elemento principal que genera este estudio; dado que las características del relieve son las que condicionan el potencial de riesgo para los pobladores, como se puede observar en la figura 31.

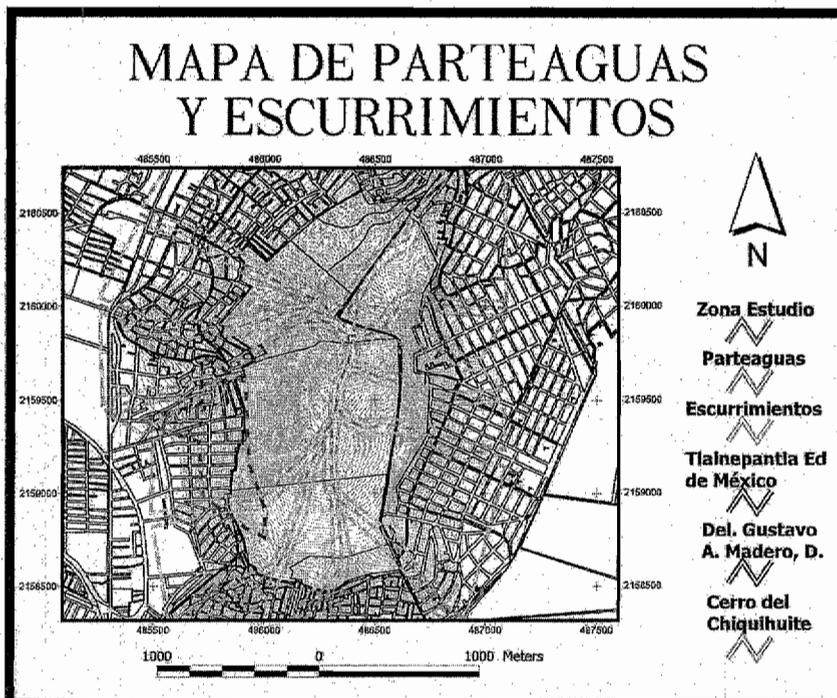
Figura No. 32.- Mapa generado con las capas de la mancha urbana, la topografía, los parteaguas y escurrimientos (polígonos rojos).

Así mismo, se determinaron las zonas de escurrimientos, dado que en épocas de lluvia pueden llegar a convertirse en factores potenciales de desastres y que aunado a las fuertes pendientes existentes, pueden llegar a originar eventos de gran impacto (Ver figura 32).

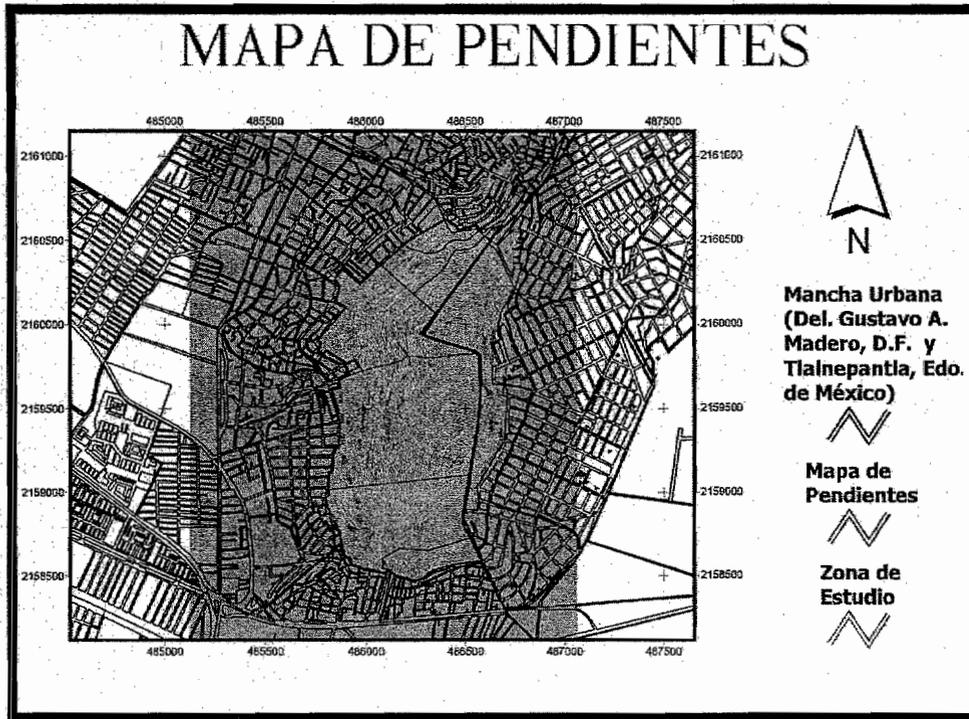
Figura No. 33.- En el mapa se muestra la sobreposición de capas, como del análisis de pendientes y de la mancha urbana. En está se observa como los asentamientos urbanos han crecido, hasta el punto de llegar a zonas en donde existe un alto grado de inclinación del talud, en la parte Este del Cerro del Chiquihuite.

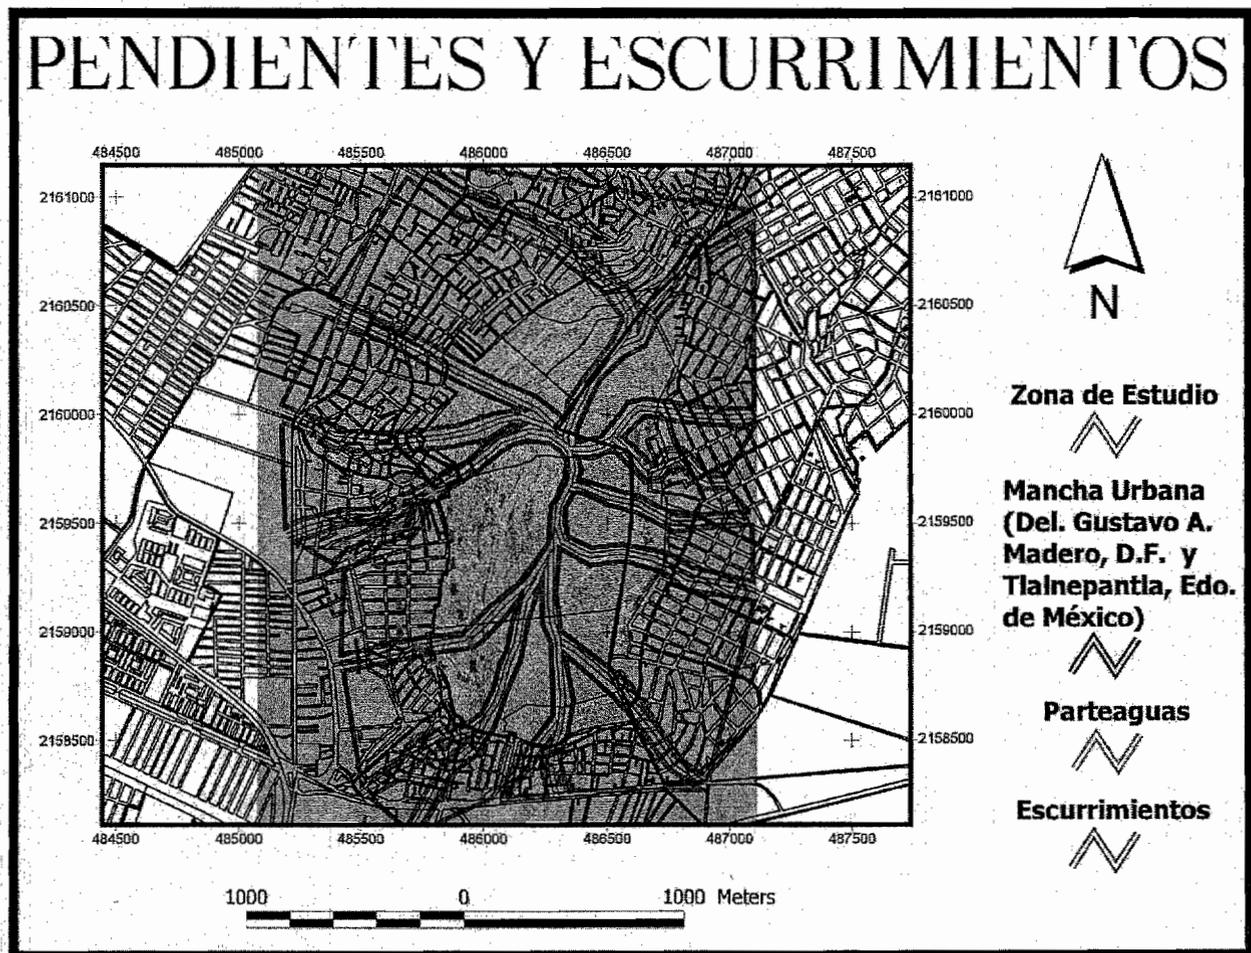
Figura No. 34.- En el mapa podemos ver como algunos de los factores que existen en el Chiquihuite, pueden llegar a ser en conjunto generadores de riesgos. Las fuertes pendientes y los polígonos de escurrimientos, llegan a ser en ciertas zonas de gran intensidad para los pobladores ubicados en las áreas de afectación de estos fenómenos.

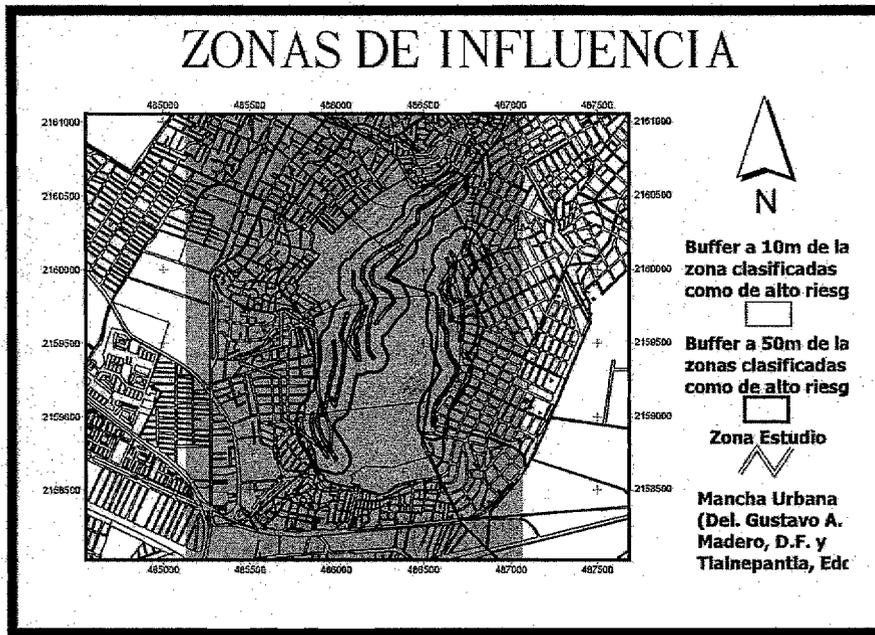
Figura No. 35.- La imagen muestra como sobresalen las zonas de influencia, de las zonas de mayor inclinación. Las zonas de influencia es un parámetro que nos permite considerar la distancia que hay entre los inmuebles y las zonas con mayor peligro.

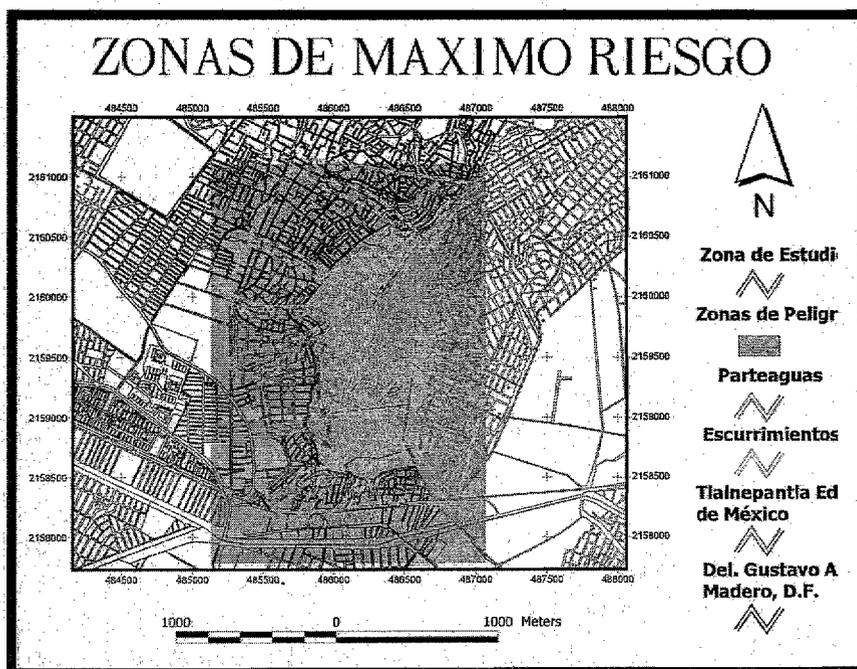
Figura No. 36.- A partir de la figura anterior (33) se generaron zonas consideradas de máximo riesgo, esto es, los polígonos indican en donde los factores de la pendiente y de los escurrimientos se combinan para dar lugar a un posible riesgo máximo.

Aunados los factores para este análisis, podemos apreciar en la figura 36, los sectores de mayor peligro para los habitantes; son aquellos en donde las pendientes más pronunciadas coinciden con los escurrimientos de gran magnitud. Y están marcadas o delimitadas por polígonos de color rojo, los cuales envuelven tanto a las zonas de alto grado de inclinación, como a las zonas de drenajes.

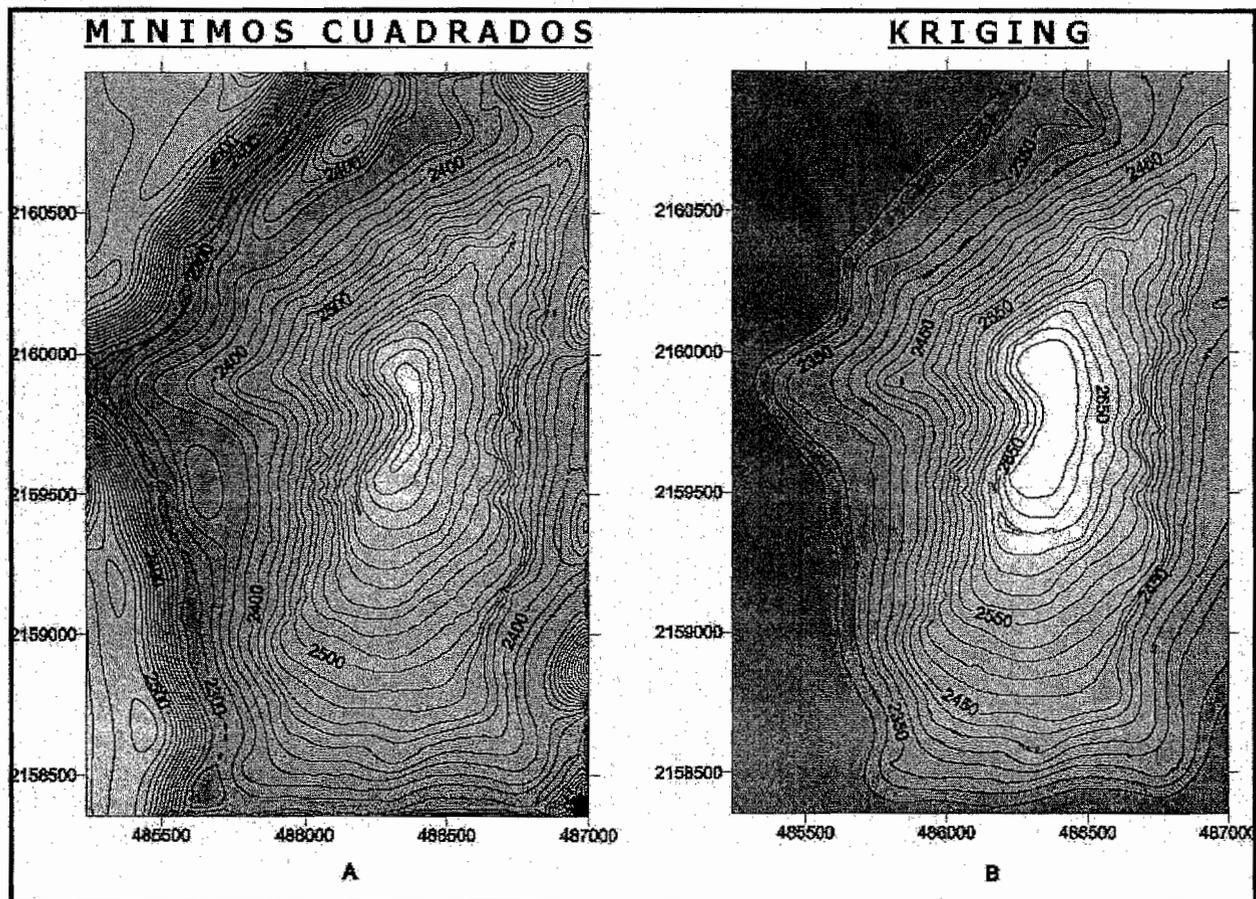
Figura No. 37 A) y B) .- Modelo de elevación digital del Cerro del Chiquihuite, a partir de la digitalización de la carta topográfica esc. 1:10000 de la Tesorería del Distrito Federal, realizando una interpolación con el método kriging utilizando Surfer e Ilwis Academic.

Con respecto a la figura 37-B, se utilizó el método de interpolación Kriging. En esta se puede observar que la interpolación, se asemeja más con los datos originales (digitalización del Chiquihuite); esto se puede corroborar sobreponiendo los datos originales (digitalización) con los datos obtenidos (método de interpolación), ya no se presenta el efecto de curvas concéntricas y por lo tanto, se demuestra que el método de interpolación Kriging, es el más adecuado para generar el Modelo de Elevación Digital (DEM) del Cerro del Chiquihuite.
