**" ANALISIS DE ZONAS DE PELIGRO POR
INESTABILIDAD DE TALUD EN EL CERRO DEL
CHIQUIHUIE, D.F. MEDIANTE TECNICAS DE GPS "**

**TESIS
PRESENTADA A LA *FACULTAD DE INGENIERIA*
DE LA
UNIVERSIDAD NACIONAL AUTONOMA DE MEXICO
COMO REQUISITO PARA OBTENER EL TITULO DE
*INGENIERO TOPOGRAFO Y GEODESTA***

**CD. UNIVERSITARIA
2004**

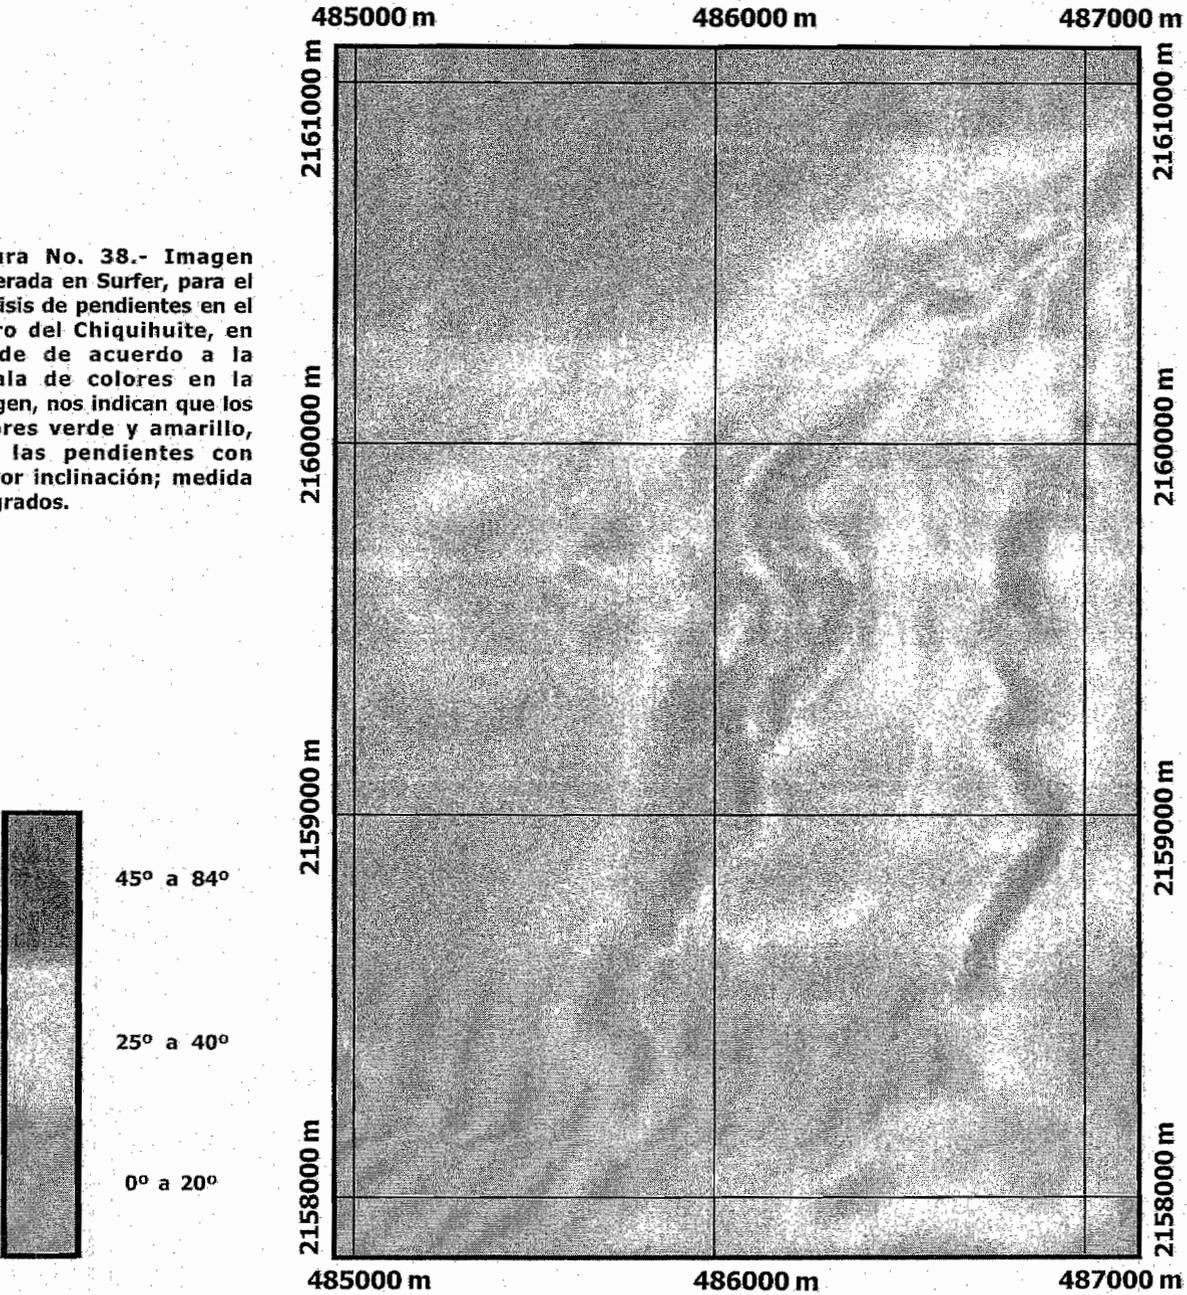
Figura No. 38.- Imagen generada en Surfer, para el análisis de pendientes en el Cerro del Chiquihuite, en donde de acuerdo a la escala de colores en la imagen, nos indican que los colores verde y amarillo, son las pendientes con mayor inclinación; medida en grados.

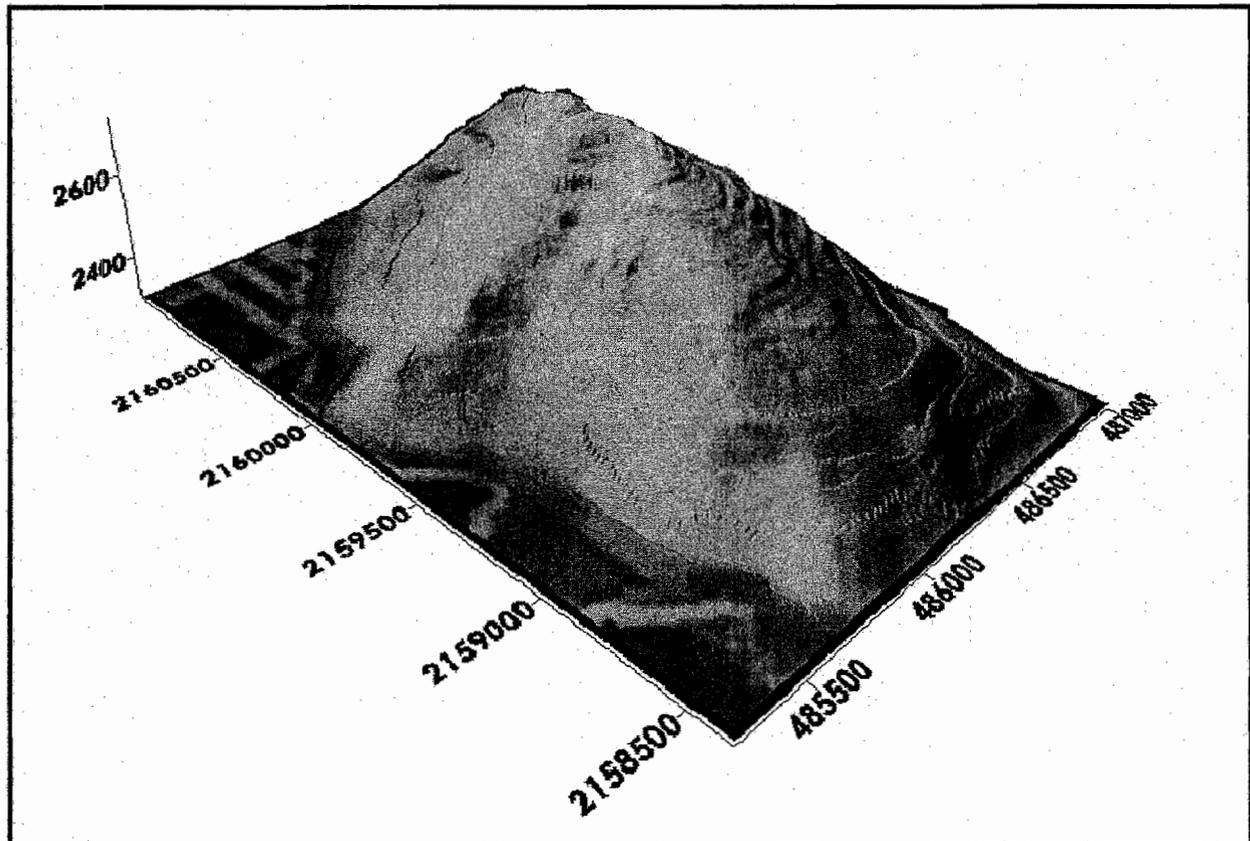
Figura No. 40.- Podemos apreciar, que las imágenes para el análisis de pendientes, coinciden con el modelo de elevación digital (DEM), en lo que se refiere al estudio de pendientes; y se observa que las zonas de color verde nos indican pendientes muy fuertes, esto confirma que las pendientes son un factor determinante para la determinación de zonas de riesgo (bajo, mediano y alto) en los taludes del Cerro del Chiquihuite.

Así mismo, se generó una sobreposición de dos capas, para poder apreciar en dónde se marcan las mayores pendientes, esto fue, a un Modelo de Elevación Digital se le colocó una capa, la cual sería la imagen de las pendientes, en este caso se utilizaron las generadas en Surfer, llegando así a la obtención de la imagen que se muestra en la figura 84.
