FACULTAD DE ARQUITECTURA

PROYECTO: CENTRO DE REAHABILITACIÓN FÍSICA
EN TEXCOCO

TESISTA: ESPINOSA SÀNCHEZ MARIANA

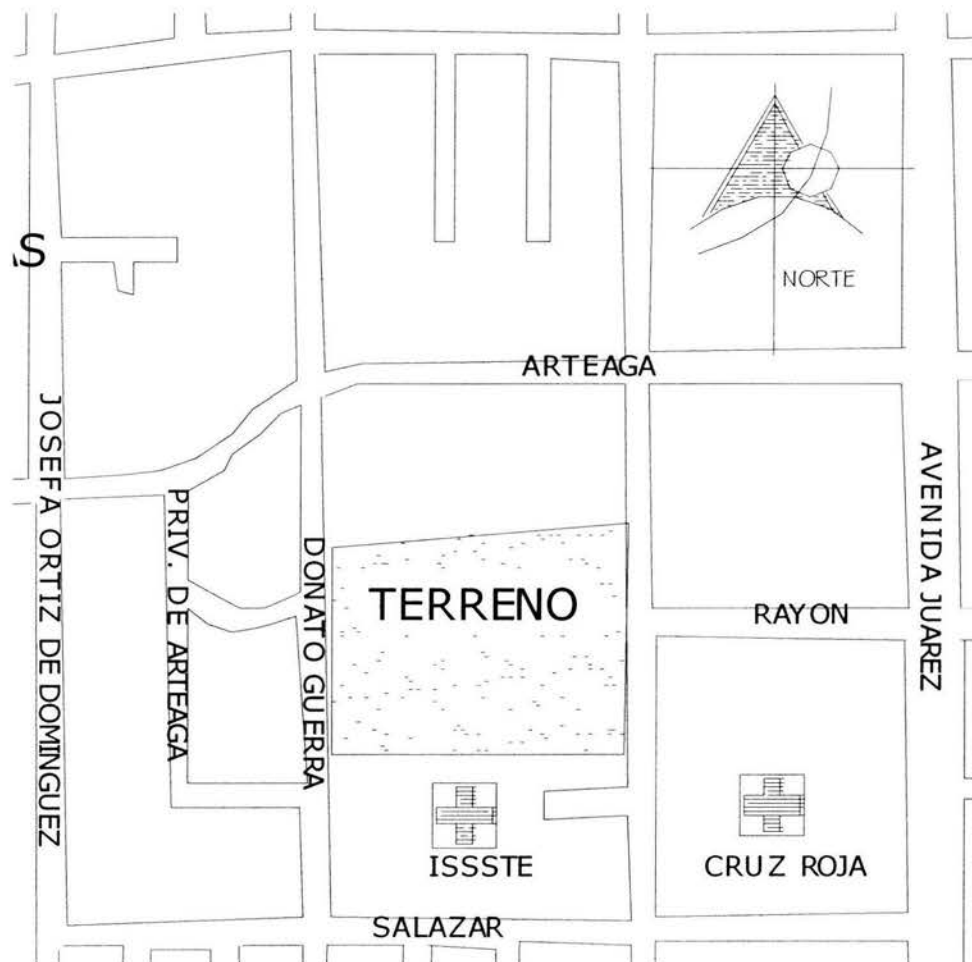
LOCALIZACION: El terreno se encuentra ubicado en la parte sur de la cabecera municipal, comprendido entre las calles Salazar y Donato Guerra, a un costado de la clínica de medicina familiar ISSSTE , en la colonia San Pedro, a continuación se muestra un plano de localización:

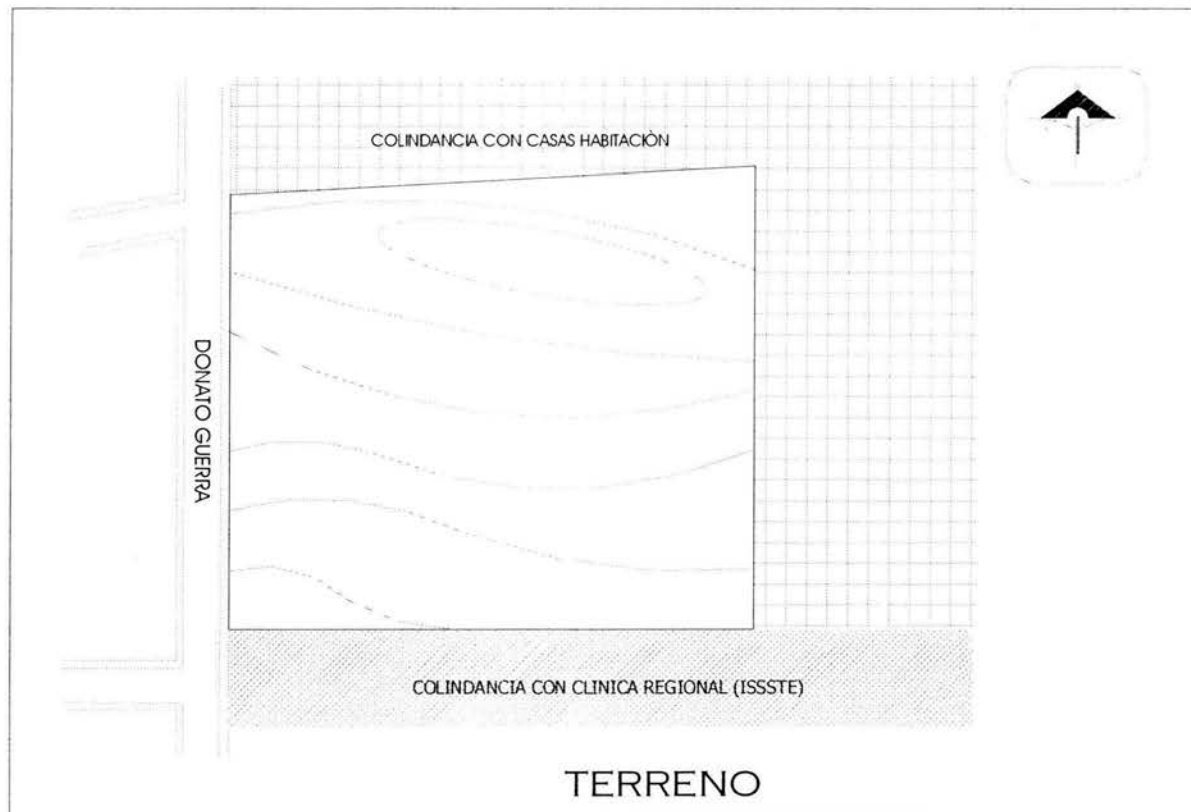
El terreno se encuentra cubierto, por suelo vegetal, en el que crece zacate (pasto) , este es sensiblemente plano, a excepción de su parte norte, donde se encuentra un montículo, con árboles de Pirul, El terreno esta rodeado por barreras vegetales , en un principio, estas tal vez se usaron, para limitarlo, y después se le coloco la malla metálica; Los árboles que se localizan a el sur del terreno, no pertenecen a este, sino a la clínica de medicina familiar que colinda al sur.

A continuación se muestra un croquis de localización del terreno así como sus colindancias.

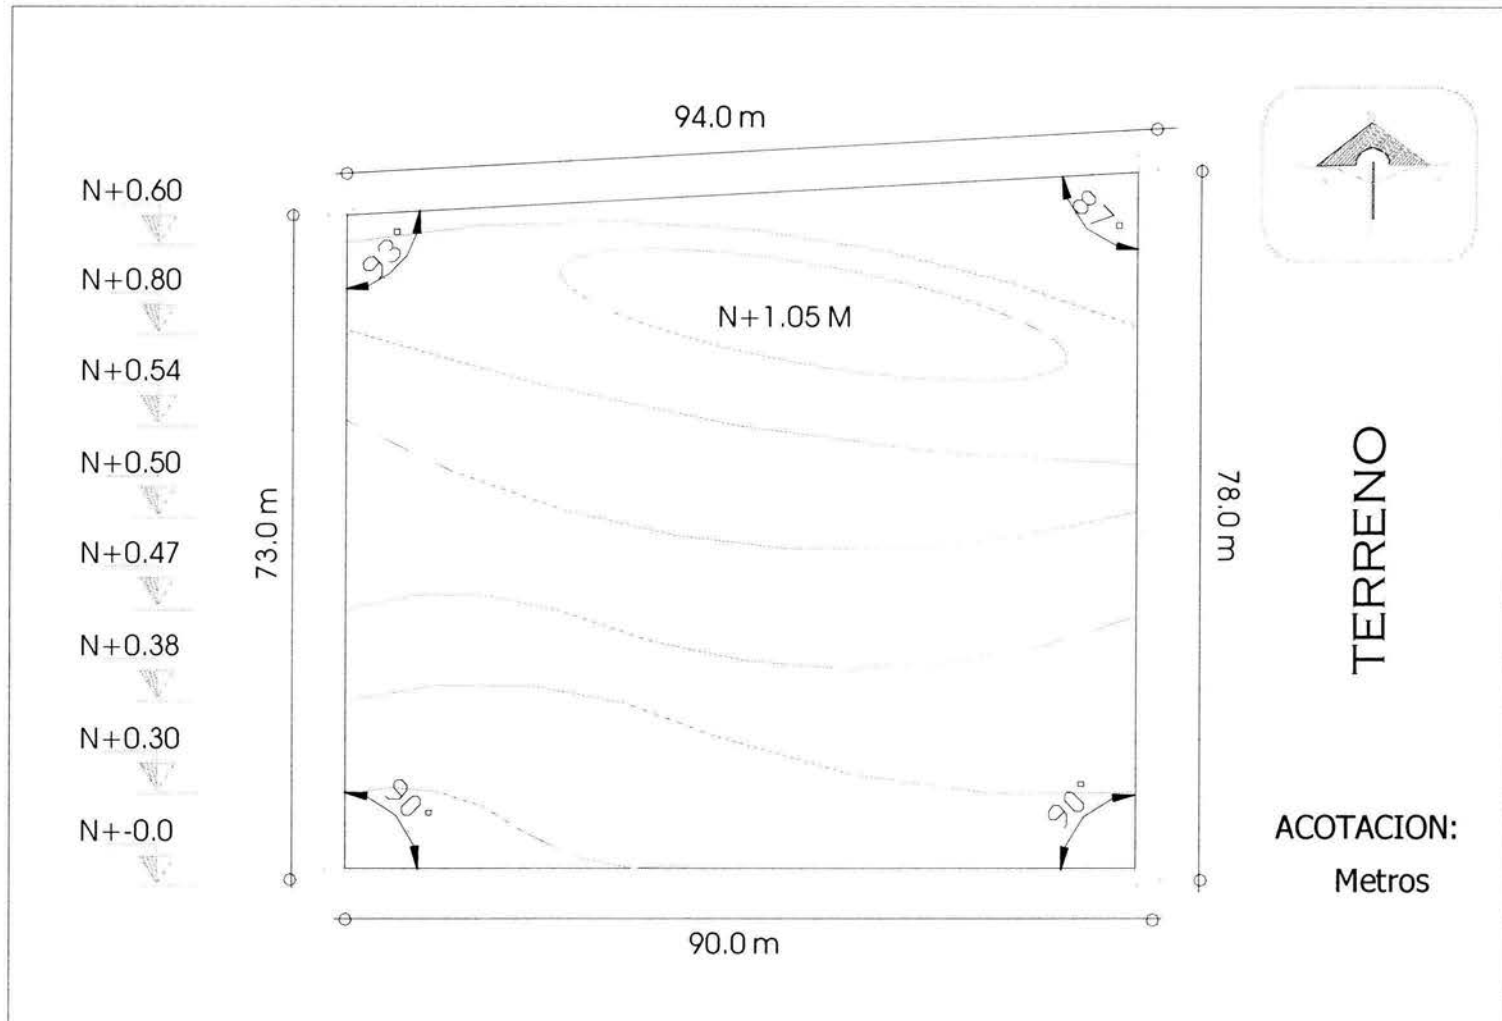
Podemos ver que el área que ocupa el terreno es bastante amplia, lo que nos permite un desarrollo en horizontal, del edificio a proyectar, a continuación podemos ver un plano que nos muestra las medidas, y relieve del terreno.

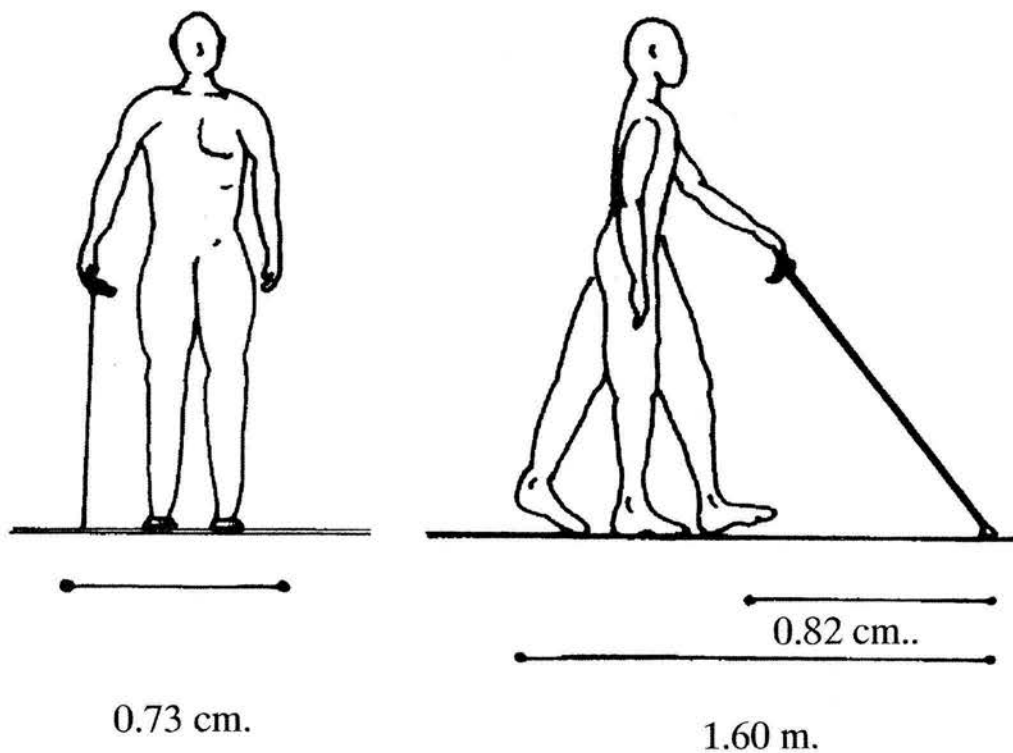
El espacio que requiere una persona para caminar sin tropezos, no esta especificado directamente, pero una persona invidente, con la ayuda de un bastón requiere de, 72.6 cm. de espacio, tanto frontal como a los lados para poder ubicar las cosas cercanas, sin correr el riesgo de chocar con ellas.

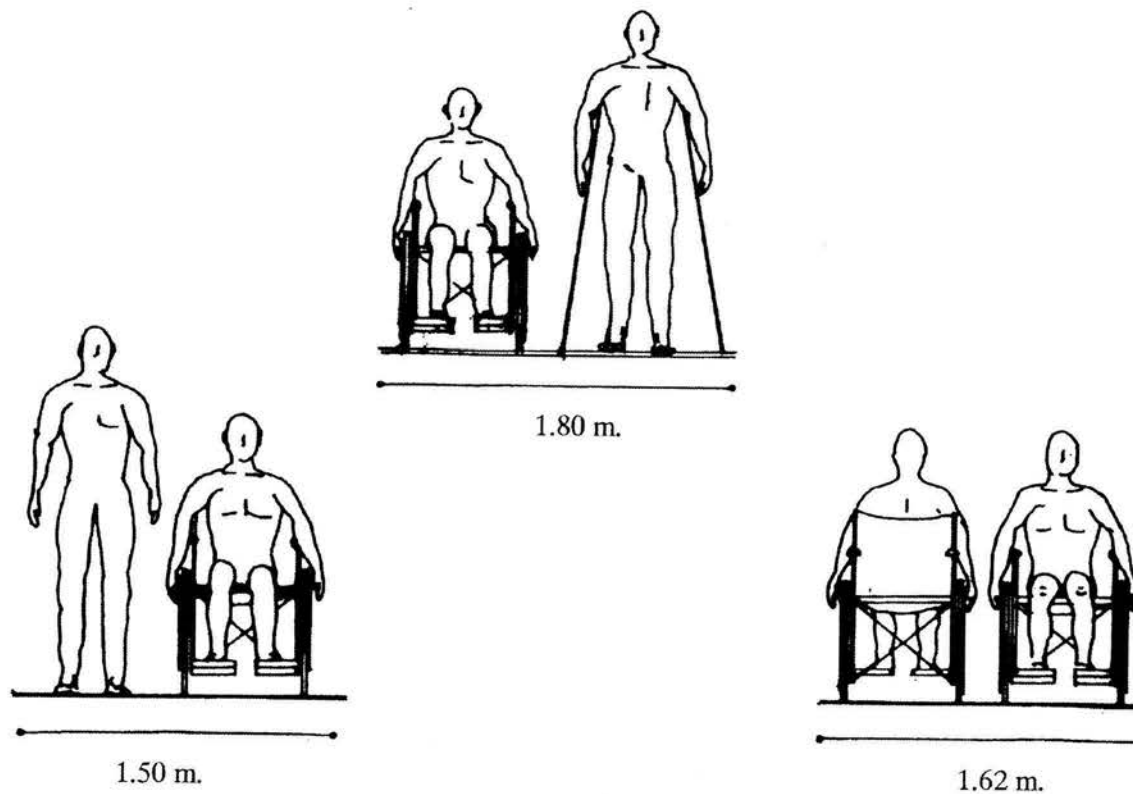
El uso de circulaciones en un centro de rehabilitación física es mixto, ya que varios tipos de personas con diferentes problemas motrices, hacen uso de la circulación, a continuación se muestran varios tipos de circulaciones, mixta en el caso de uso de una persona, sin algún padecimiento severo y silla de ruedas, doble cuando existen dos sillas de ruedas, y crítica cuando hacen uso de la circulación, una persona en silla de ruedas y otra usando muletas.
