**"ZONIFICACION DE LOS PELIGROS GEOLOGICOS EN
LA LADERA SW DEL CERRO DEL CHIQUIHUIE"**

T E S I S

I N G E N I E R O G E O L O G O

CIUDAD UNIVERSITARIA, 2004

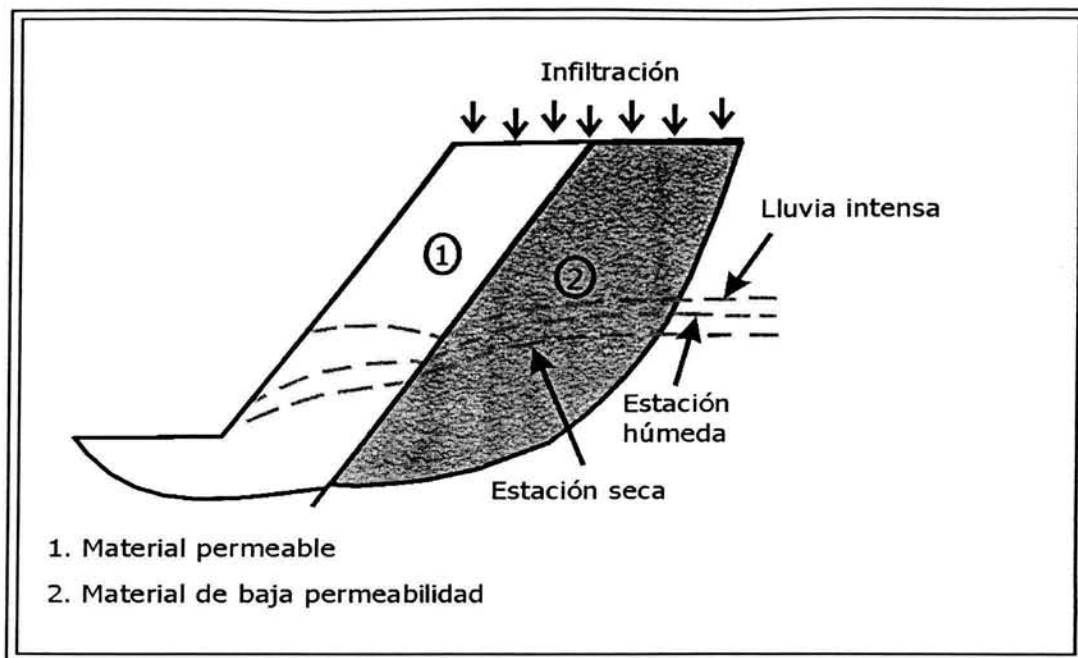
Figura IV.1: Factores de inestabilidad de taludes que es la interacción de material permeable e impermeable (González et. al., 2002).

En macizos rocosos, la estructura geológica tiene una gran influencia en la disposición del nivel freático y, por lo tanto, en la distribución de las presiones intersticiales sobre cualquier superficie potencial de deslizamiento en un talud, (Figura IV.1), así como la alternancia de materiales permeables e impermeables (González et. al., 2002).

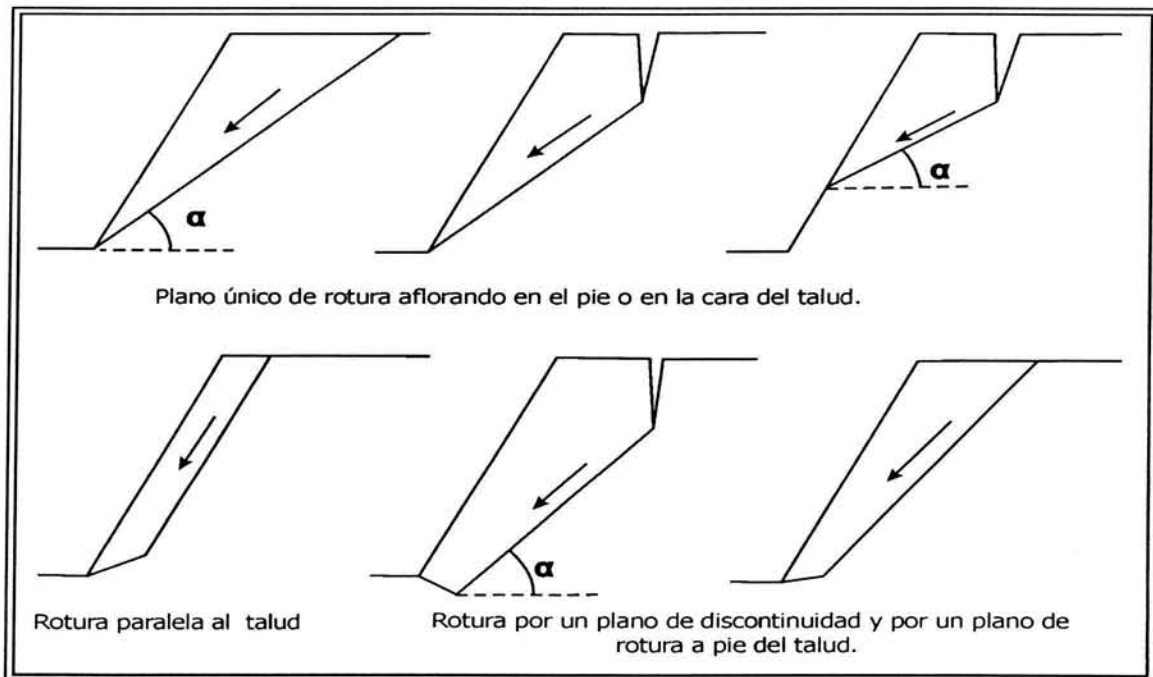
Figura: IV.2: Formas que puede presentar una falla plana. Plano único de rotura aflorando en el pie o en la cara del talud. Rotura paralela al talud. Rotura por un plano de discontinuidad y por un plano de rotura a pie del talud (González et. al., 2002).

-Rotura por un plano paralelo a la cara del talud, por erosión o pérdida de resistencia del pie, Figuras IV.2 y IV.3.

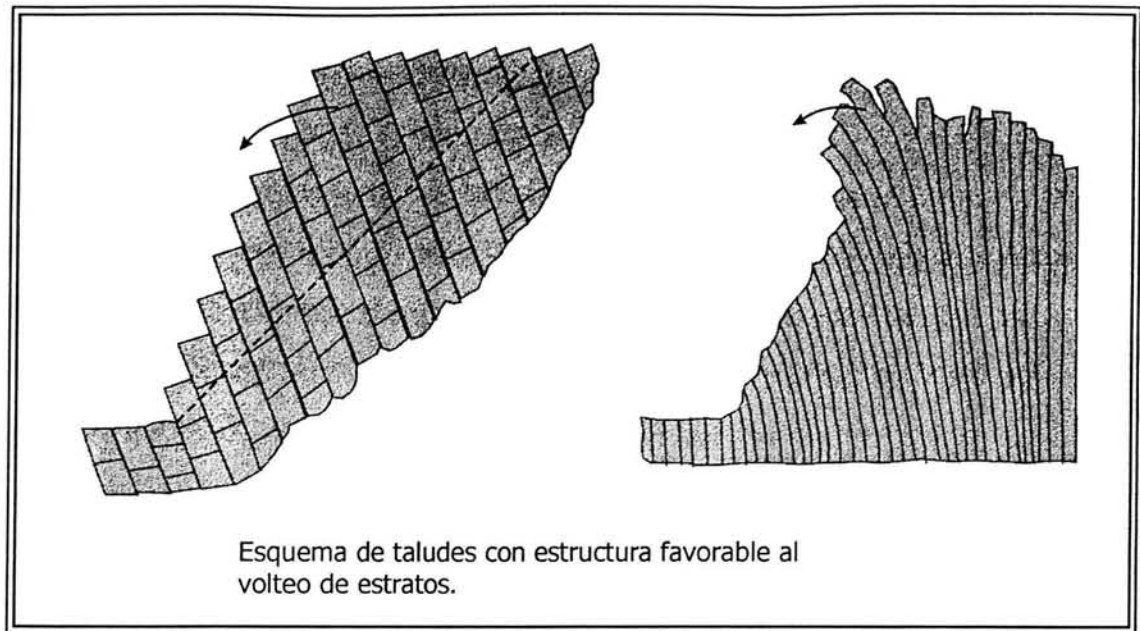
Figura IV.6: En este tipo de fallas general los estratos aparecen fracturados en bloques a favor de sistemas de discontinuidades ortogonales entre sí (González et. al., 2002).

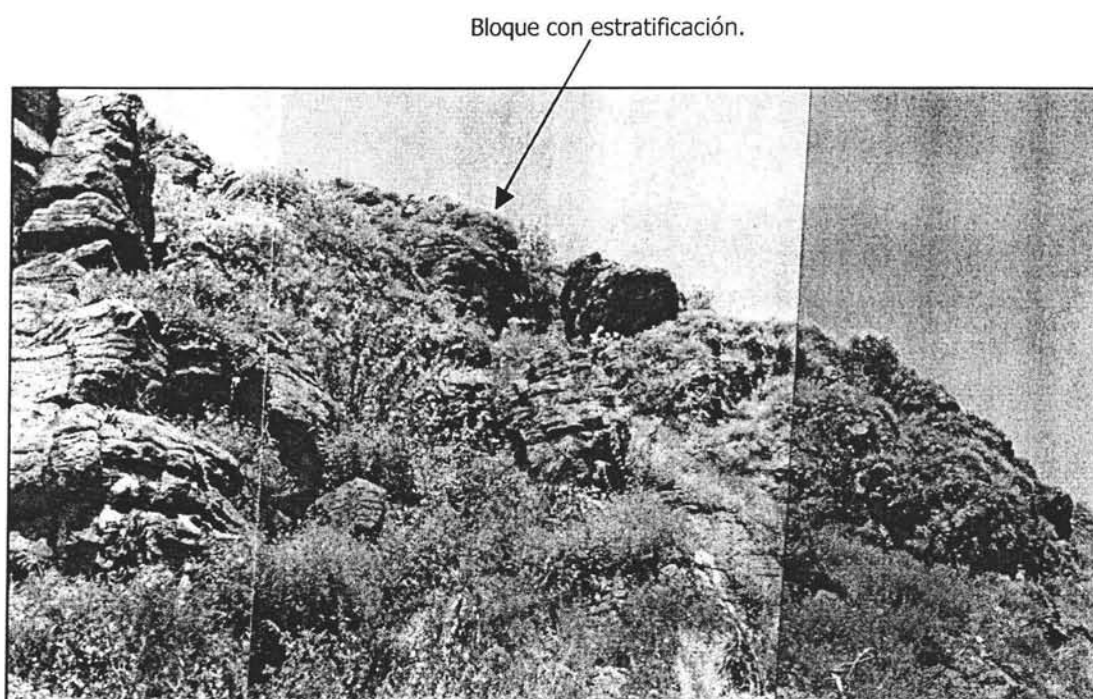
Ubicación	Coordenadas UTM		Dimensiones (m)				Mecanismo De Falla	Nivel de peligro	Clave (Mapa)
	X	Y	Largo	Ancho	Altura	Forma			
San Juan y Guadalupe	486336	2158568	0.9	0.8	1.95	Rectangular	Volteo	Alto	VO-3

Árboles creciendo entre fracturas.

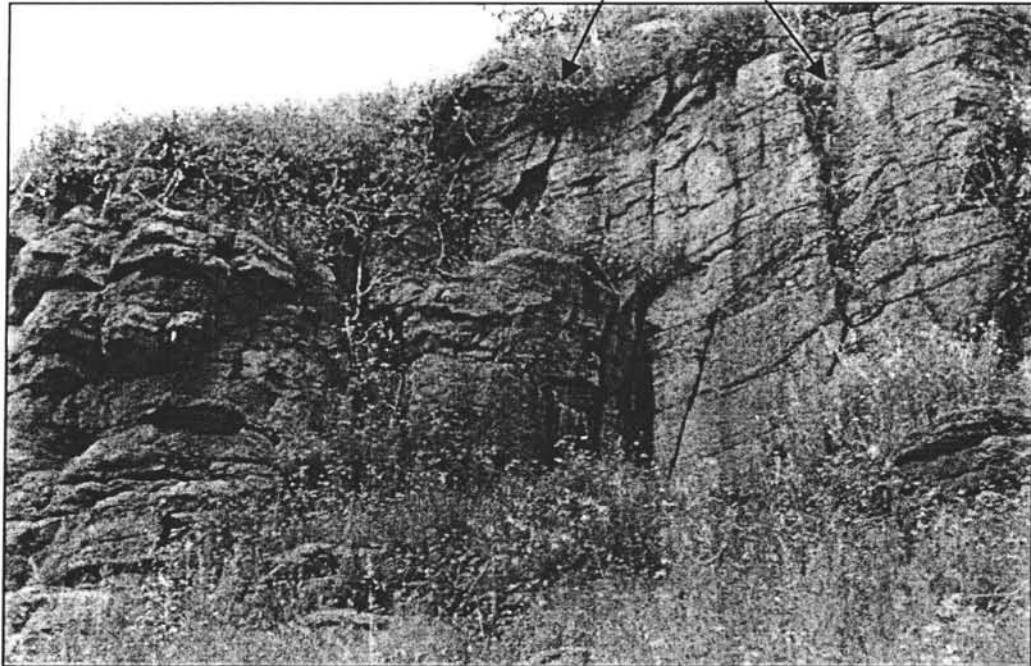
Ubicación	Coordenadas UTM		Dimensiones (m)				Mec. De Falla	Nivel de peligro	Clave (Mapa)
	X	Y	Largo	Ancho	Altura	Forma			
San Juan y Guadalupe	486268	2158521	1.83	1.9	3.7	Rectangular	Volteo	Medio	VO-4

Observaciones: Bloque de forma rectangular, estratificado, la superficie de apoyo buza en sentido contrario a la pendiente lo que favorece su estabilidad, pero una parte del bloque está en cantiliver. El espacio entre las fracturas es de 10 cm. Es zona de escurrimiento y hay arcilla con vegetación entre las fracturas.

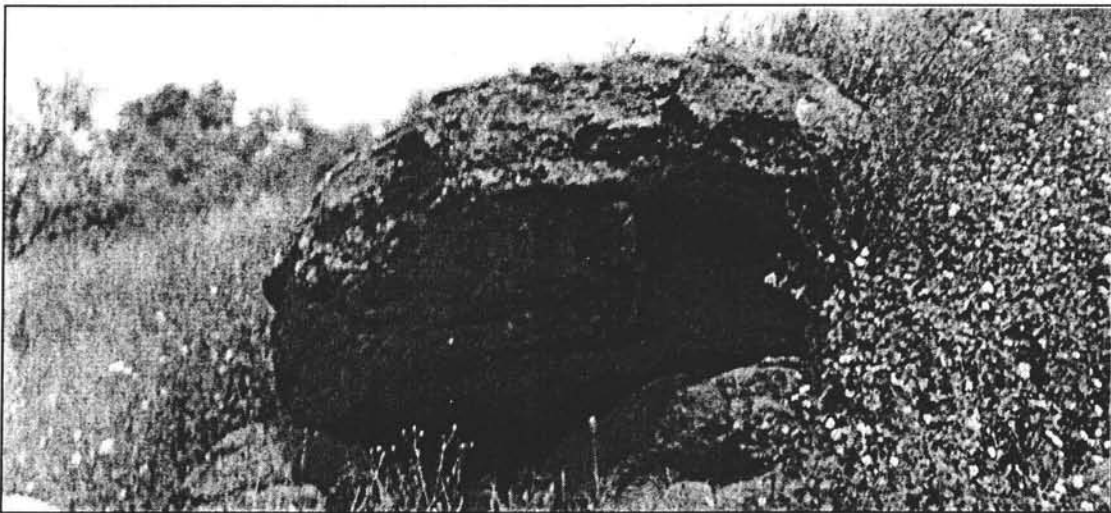
Ubicación	Coordenadas UTM		Dimensiones (m)				Mec. De Falla	Nivel de peligro	Clave (Mapa)
	X	Y	Largo	Ancho	Altura	Forma			
San Juan y Guadalupe	486403	2158623	2.3	1.1	1.7	Rectangular	Caída de roca.	Alto	CA-3

Observaciones: Conjunto de grandes bloques rectangulares con aristas redondeadas, en una zona de fuerte pendiente. Las medidas son del bloque de la izquierda, que es el que se encuentra en una posición crítica. En algunas partes hace contacto con roca pero en su mayoría está relleno de arcilla y vegetación. Existe humedad en la zona. En la base del bloque la pendiente es de 59° al SE.

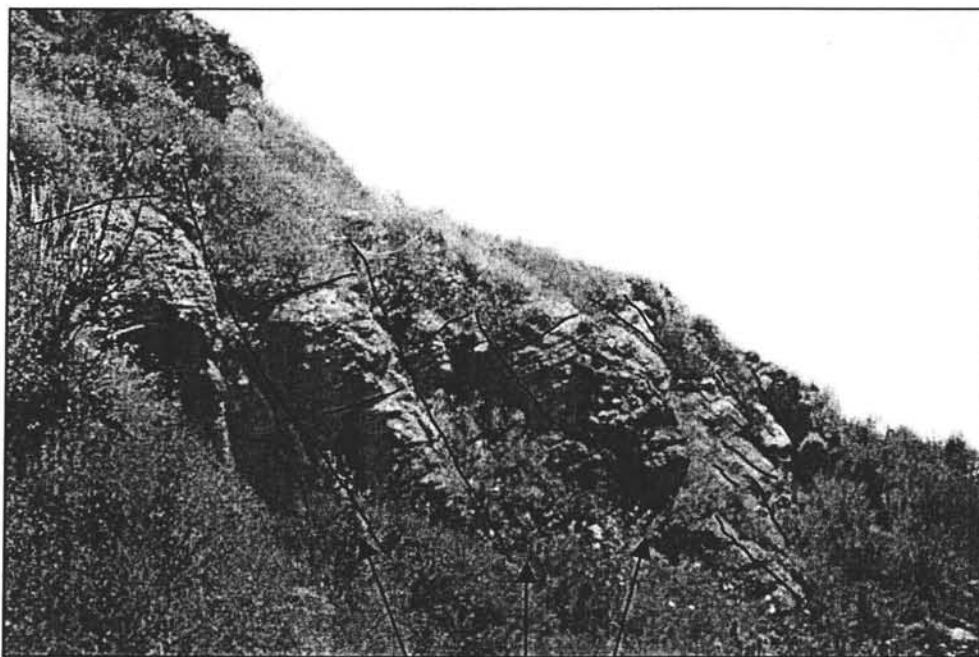
Planos de falla.

Ubicación	Coordenadas UTM		Dimensiones (m)				Mec. De Falla	Nivel de peligro	Clave (Mapa)
	X	Y	Largo	Ancho	Altura	Forma			
Candelaria	486268	2158521	--	--	--	Irregular	Deslizamiento Combinado.	Alto	DE-3

Observaciones: Conjunto de bloques pseudoestratificados de grandes dimensiones con una pendiente de aproximadamente 50°, con fracturamiento perpendicular a la pseudoestratificación, superficies pulidas entre las fracturas con escaso relleno arcilloso y con presencia de vegetación entre las fracturas.

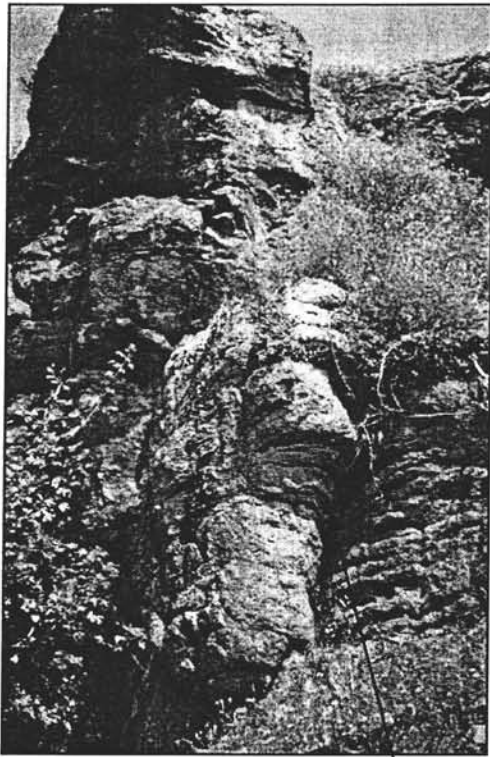
Bloques Tabulares.

Ubicación	Coordenadas UTM		Dimensiones (m)				Mec. De Falla	Nivel de peligro	Clave (Mapa)
	X	Y	Largo	Ancho	Altura	Forma			
Candelaria	485922	2158789	2.4	0.9	4.6	Irregular	Volteo	Alto	VO-5

Observaciones: Conjunto de bloques de composición dacítica, con seudoestratificación (S40E-22N) y fracturamiento perpendicular. En la parte posterior del bloque tiene una fractura con apertura de 6cm que se acuña hacia abajo. Algunas fracturas perpendiculares a la seudoestratificación presentan una apertura de 2-3 cm y un relleno de aluvión. Presencia de vegetación entre las fracturas con poca erosión.

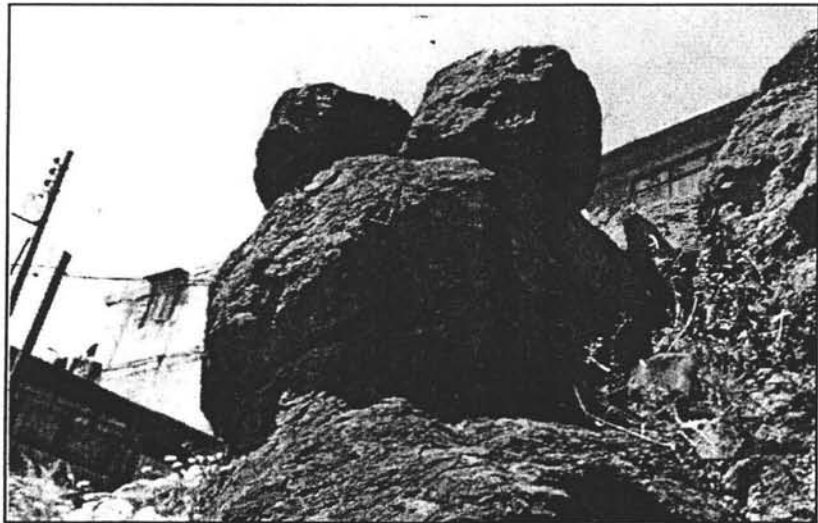
Número De Vivienda	Colonia	Dirección	Coordenadas UTM		Mec. De Falla	Nivel de peligro
			X	Y		
V2	San Juan y Guadalupe	Lote 7	486491	2158514	Caída y deslizamiento de roca.	Alto

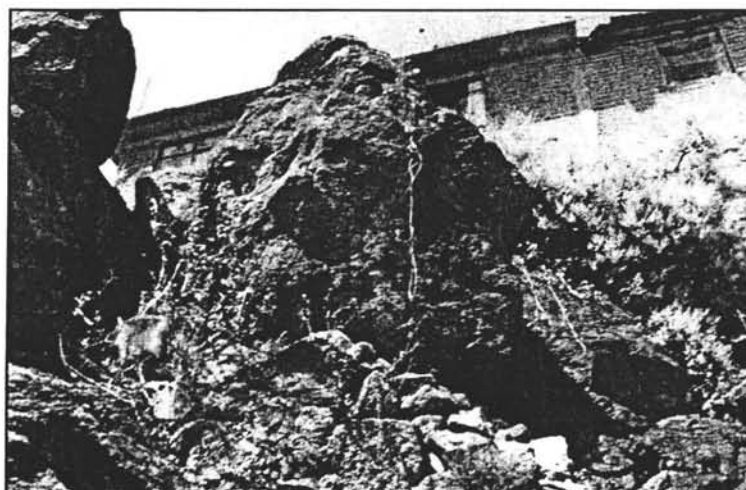
Número De Vivienda	Colonia	Dirección	Coordenadas UTM		Mec. De Falla	Nivel de peligro
V3	San Juan y Guadalupe	Lote 5 y 6	X 486530	Y 2158481	Caída de roca.	Alto

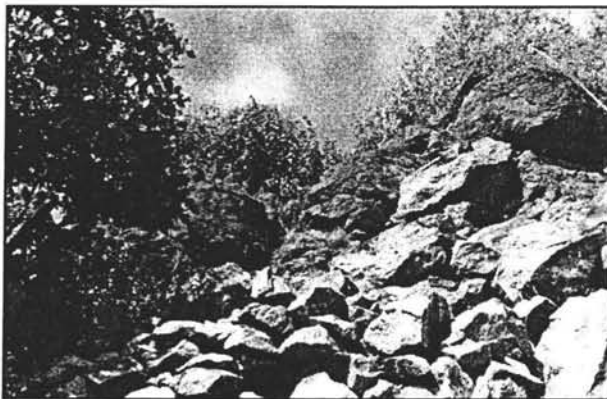
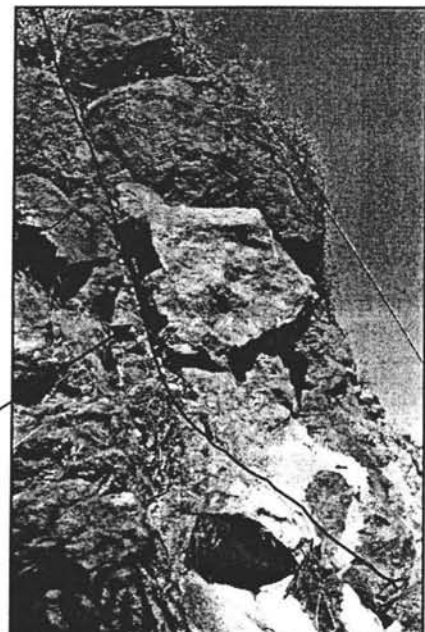
Falla plana.

En el límite de esta vivienda se observa un conjunto de bloques que pertenecen a un flujo de lava de composición dacítica, el cual presenta las siguientes características; los bloques son masivos de color gris oscuro debido al intemperismo, de forma tabular (los que se encuentran en la base); y subredondeados los que están en la cima. Los bloques tabulares se encuentran limitados por fracturas verticales con un espaciamiento de más de 10cm que se acuñan hacia la cima delimitando los bloques en varios tamaños; algunas se encuentran rellenas de aluvión, y hay abundante vegetación. Un bloque tiene un cable de retención que se apoya sobre un bloque de menor tamaño cuya inestabilidad afectaría a todo el conjunto.

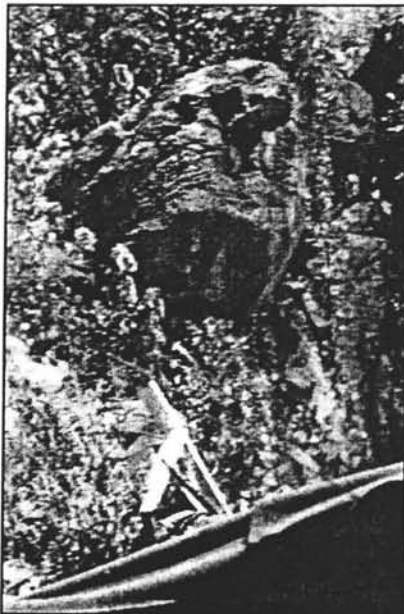
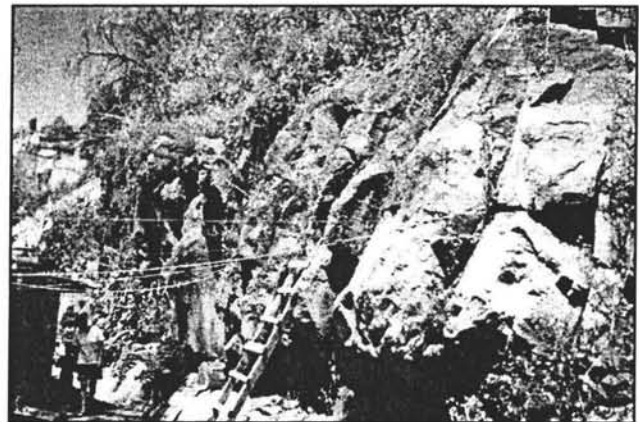
FOTOS DE LA ESTRUCTURA:

Número De Vivienda	Colonia	Dirección	Coordenadas UTM		Mec. De Falla	Nivel de peligro
			X	Y		
V9	San Juan y Guadalupe	Lote 10	486404	2158462	Caída de roca.	Alto

Frente rocoso masivo, intemperizado, con fracturamiento perpendicular en la base que delimita bloques en forma tabular. Las fracturas se encuentran rellenas de vegetación y raíces. En la parte superior hay bloques subredondeados y por lo menos 6 están en condiciones de inestabilidad. Se observan oquedades en el macizo resultado de antiguos desprendimientos. El riesgo es deslizamiento y caída de rocas.

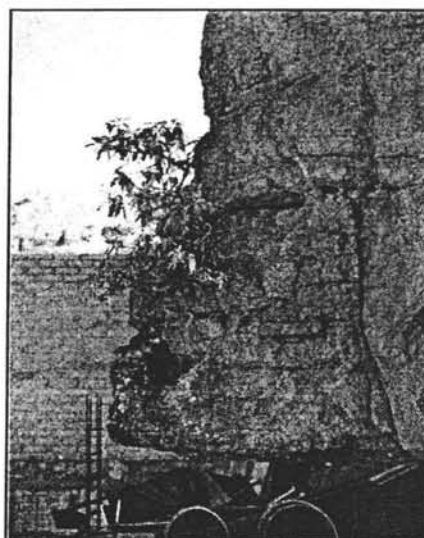
FOTO DE LA ESTRUCTURA:

Número De Vivienda	Colonia	Dirección	Coordenadas UTM		Mec. De Falla	Nivel de peligro
V2	Candelaria	Manzana 16 Lote 21	X 485747	Y 2158557	Caída de roca.	Alto

Conjunto de bloques pseudoestratificados, fracturados e intemperizados. Los bloques se encuentran en cantiliver. Los planos de pseudoestratificación delimitan a los bloques sirviendo como superficies de desprendimiento. Se observan fracturas por tensión. La base se encuentra erosionada, así como en cada pseudoestratificación. La vegetación que crece entre fracturas es escasa. Se presenta fracturamiento con orientación: S 81°E - 85° NE, S52° E - 85° NE, S 86° W - 90°. Los datos de pseudoestratificación son: S 53° W - 3° SE.

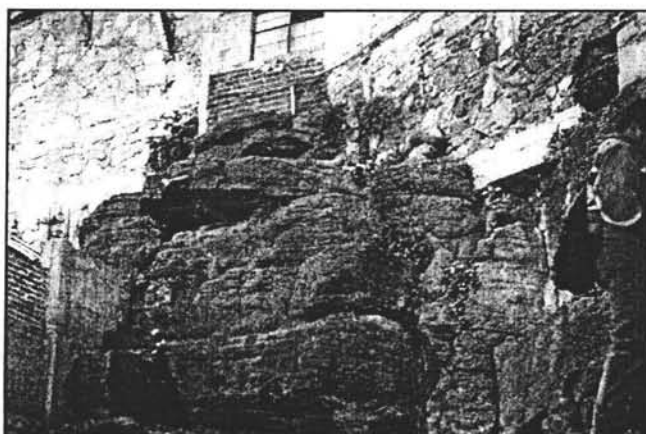
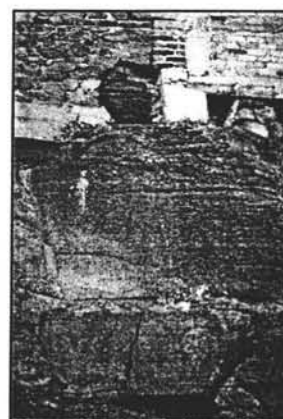
FOTO DE LA ESTRUCTURA:

Número De Vivienda	Colonia	Dirección	Coordenadas UTM		Mec. De Falla	Nivel de peligro
			X	Y		
V6	Candelaria	Manzana 16 Lote 32	485629	2158518	Caída de roca.	Alto

Frente rocoso, fracturado, con escasa vegetación y arcilla entre las fracturas, presenta escurrimiento de agua. Arriba existen construcciones. Se observa infiltración de agua a través de las fracturas de las rocas; los espacios están rellenos de aluvión. Los planos de pseudoestratificación y el fracturamiento vertical define bloques tabulares, algunos de los cuales han perdido su base y están en cantiliver; 3 bloques están en esa situación. Las dimensiones de algunos bloques son: largo=3.2 m, ancho=2 m alto=0.4 m ; largo=1.2 m, ancho= 0.8 m, alto= 1.5 m. En general el proceso constructivo es deficiente; en una casa de 3 niveles se observa que en cada piso los ejes de las columnas se desfasan. Las columnas se desplantaron en el macizo de forma deficiente. En una zapata corrida de cimentación se presenta pandeo.

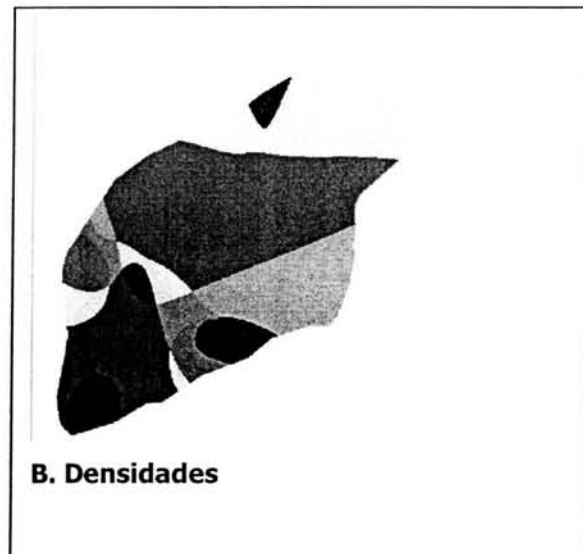
Figura VI.5: Mapas de aperturas (A) y densidades (B) de ambos rumbos NE-SW y NW-SE.
