“EVALUACION ESPACIAL DE LA INFLUENCIA DE LAS
GRANJAS CAMARONICOLAS SOBRE LOS MANGLARES DE
SAN BLAS, NAYARIT, MEXICO.”

T E S I S

QUE PARA OBTENER EL GRADO ACADEMICO DE
MAESTRA EN CIENCIAS
(BIOLOGIA DE SISTEMAS Y
RECURSOS ACUATICOS)

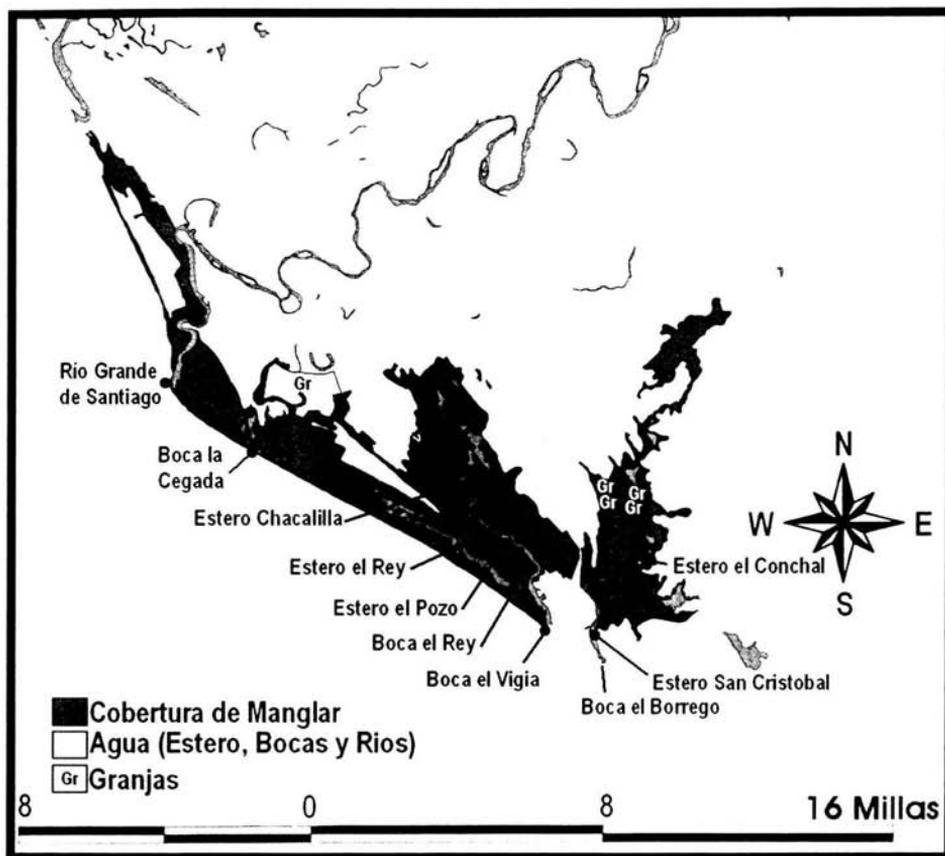
Fig. 3. Ubicación aproximada de la zona de estudio, se muestra la zona de manglar y la situación de las granjas de camarón.

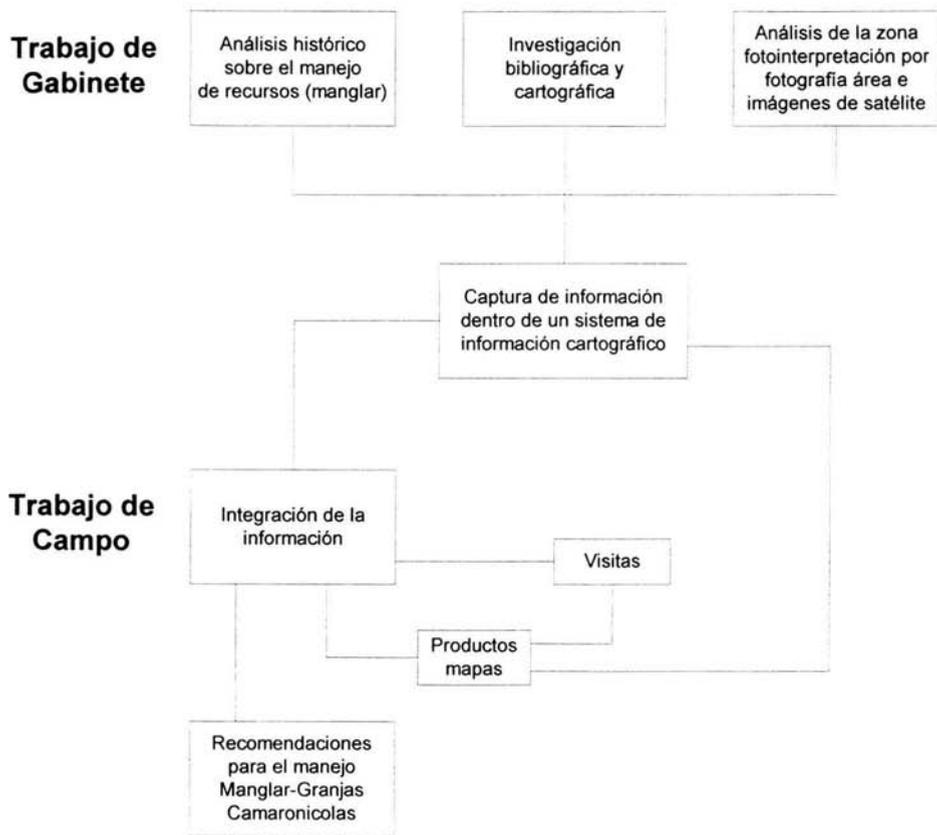
Cuadro No. 1.- Diagrama metodológico modificado por Mendoza (1997).

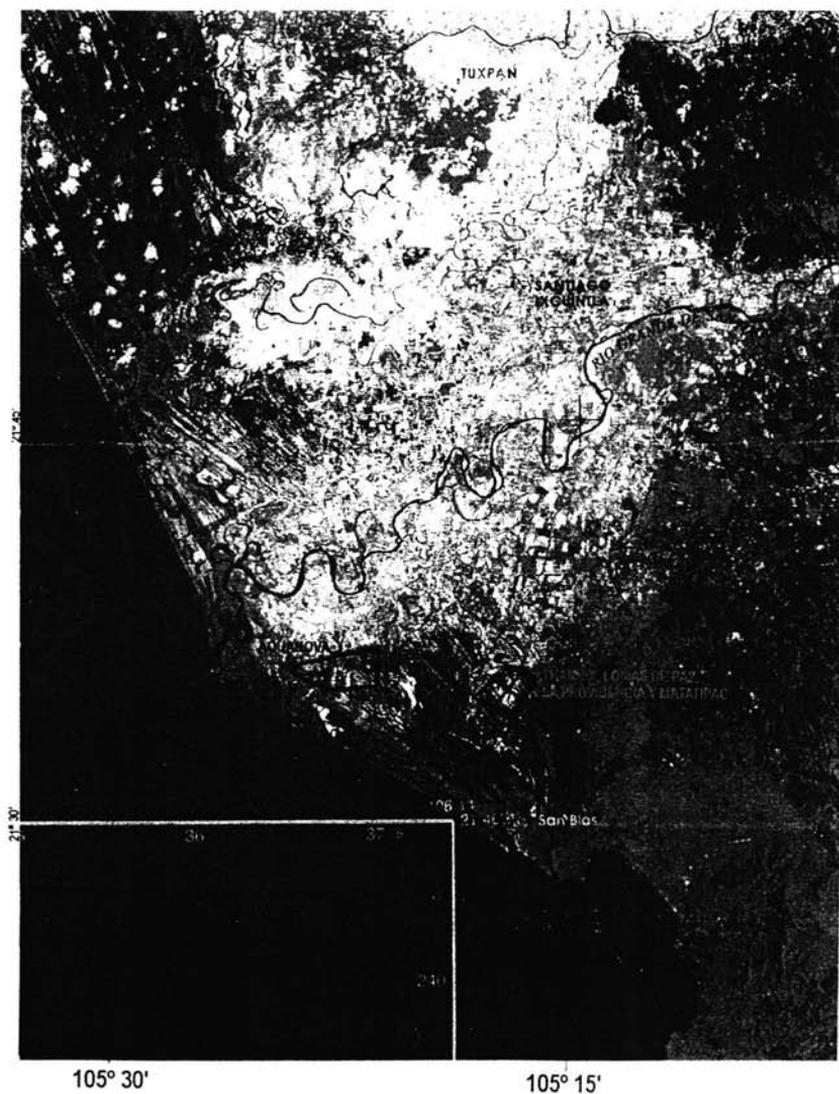
Fig. 4. Localización de granjas camaronícolas de San Blas, Nayarit. Espaciomapa INEGI de 1995, escala: 1:250,000.

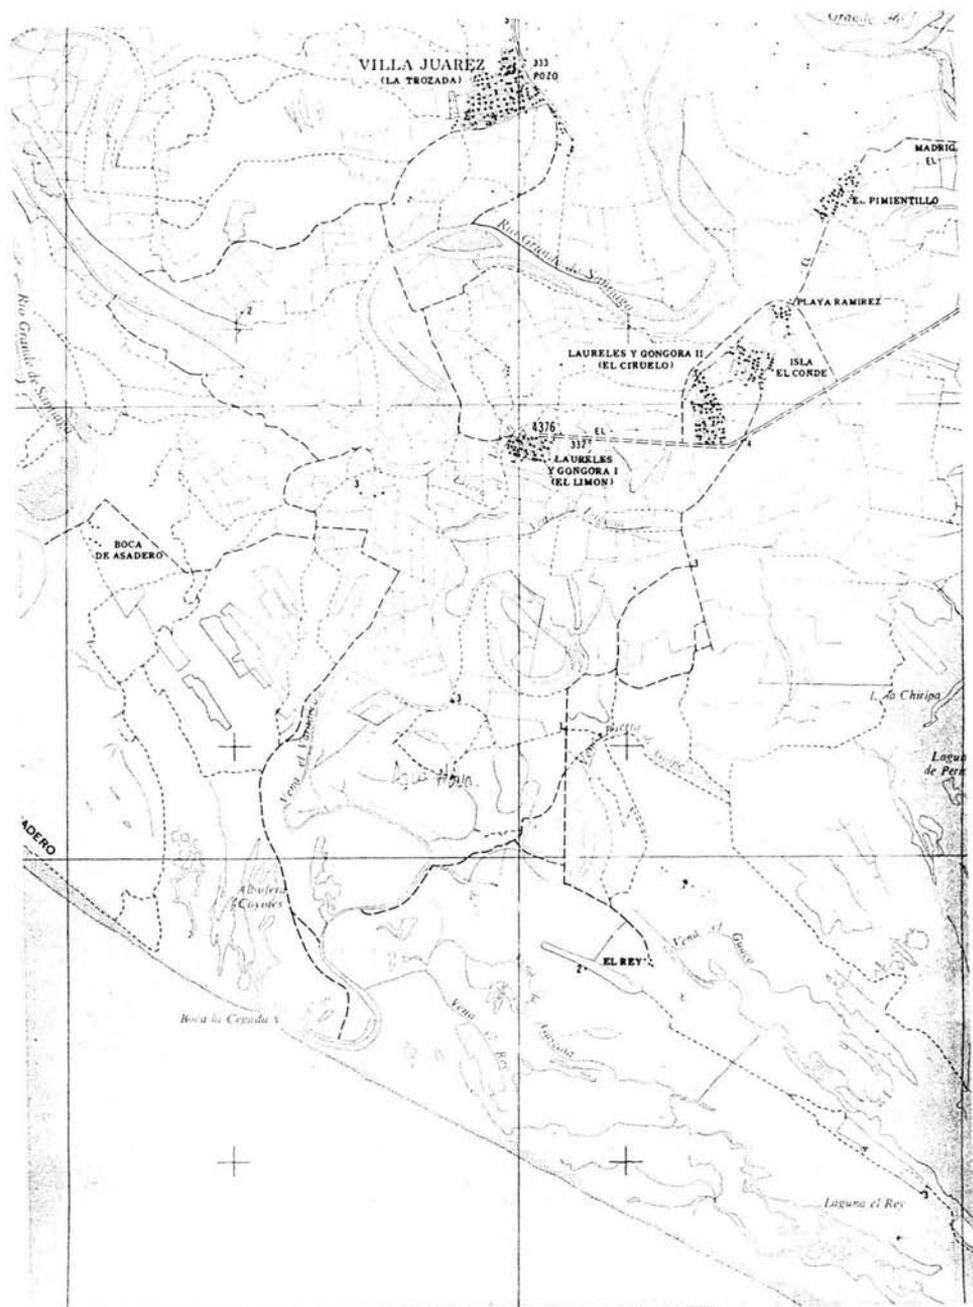
Fig. 6. Carta de uso de suelo y topográfica, 1:50,000 Boca Cegada F13-C29 (Tomado de INEGI, 1973).

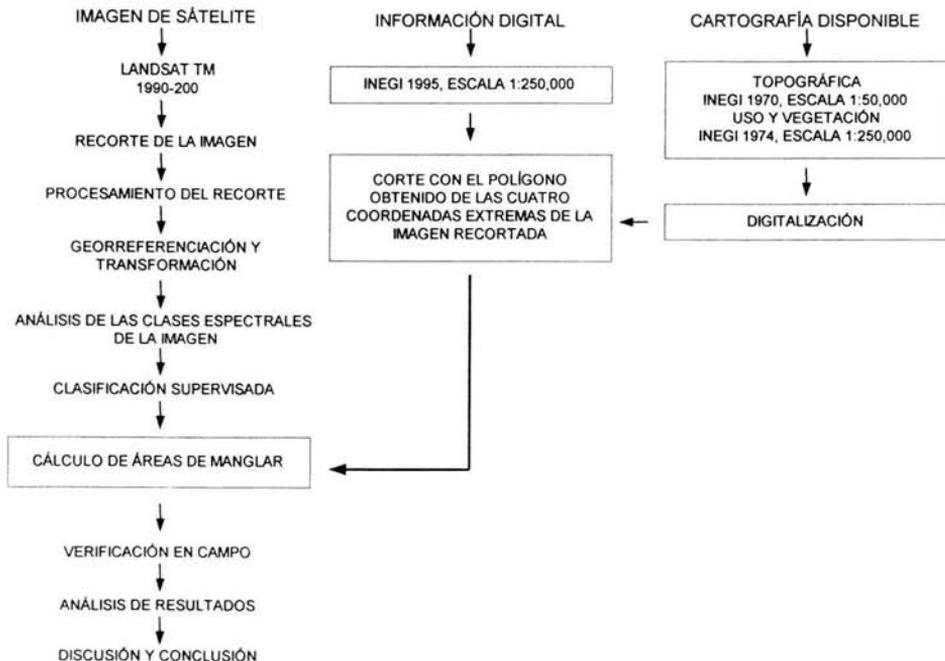
Cuadro 2.- Diagrama de las etapas de procesamiento de las imágenes de satélite modificado por Palacios y Luna (1993).

Imágenes de satélite cuadro 2 en información digital fue obtenida mediante barredores (escáners) desde satélites en órbita que envían los datos en formas de ondas de radio a estaciones receptoras en tierra quienes decodifican la información y producen una imagen visible. Las imágenes satelitales pueden abarcar grandes áreas geográficas y diferentes partes del espectro electromagnético. En ocasiones un mismo satélite puede tener varios sensores por lo que en general las imágenes son denominadas de acuerdo al sensor que las obtuvo (Ruiz, 1988).

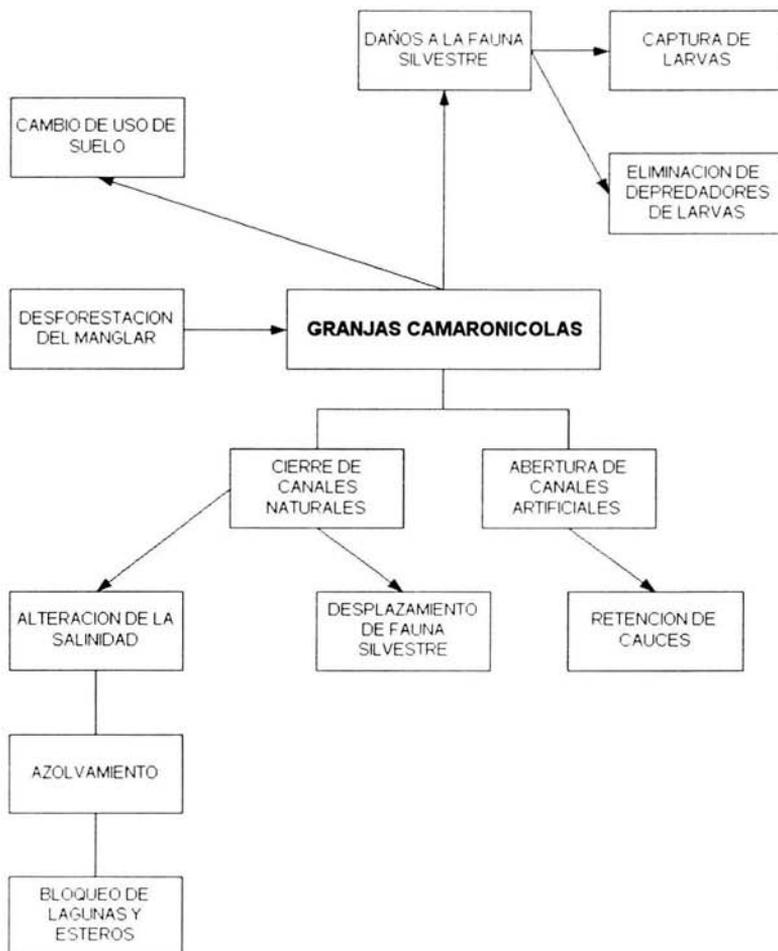
Cuadro 3.- Diagrama que resume las distintas influencias sobre el manglar causadas por la construcción de granjas camaroneras en San Blas, Nayarit.

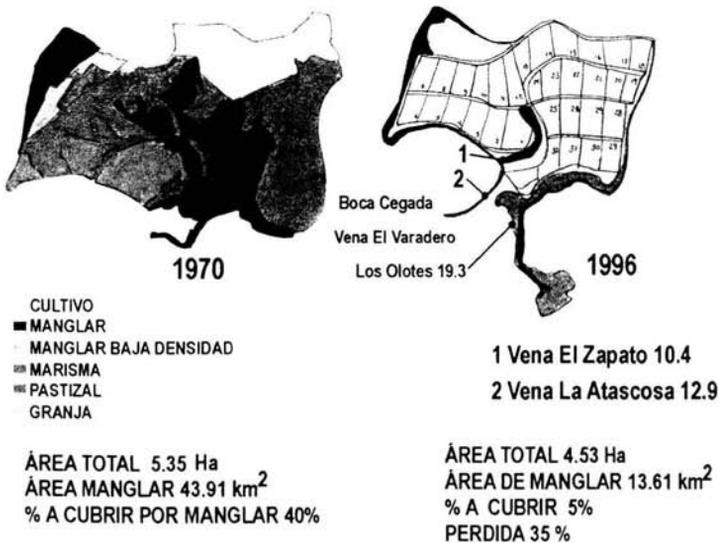
Fig.12.- En esta imagen se muestra la agrupación de clases en 1970 y la instalación con estanquería de diversos tamaños y formas irregulares de Aquanova en 1996.

la granja Aqua Nova con una superficie de 4.53 km² incluyendo el cárcamo figura No. 12.

Desecamiento y relleno total de las Lagunas “Los Pájaros” y “El Zapote” así como las venas la culebrilla, Varaderos y la Herradura actualmente son ocupadas por las instalaciones y los estanques de engorda del camarón.

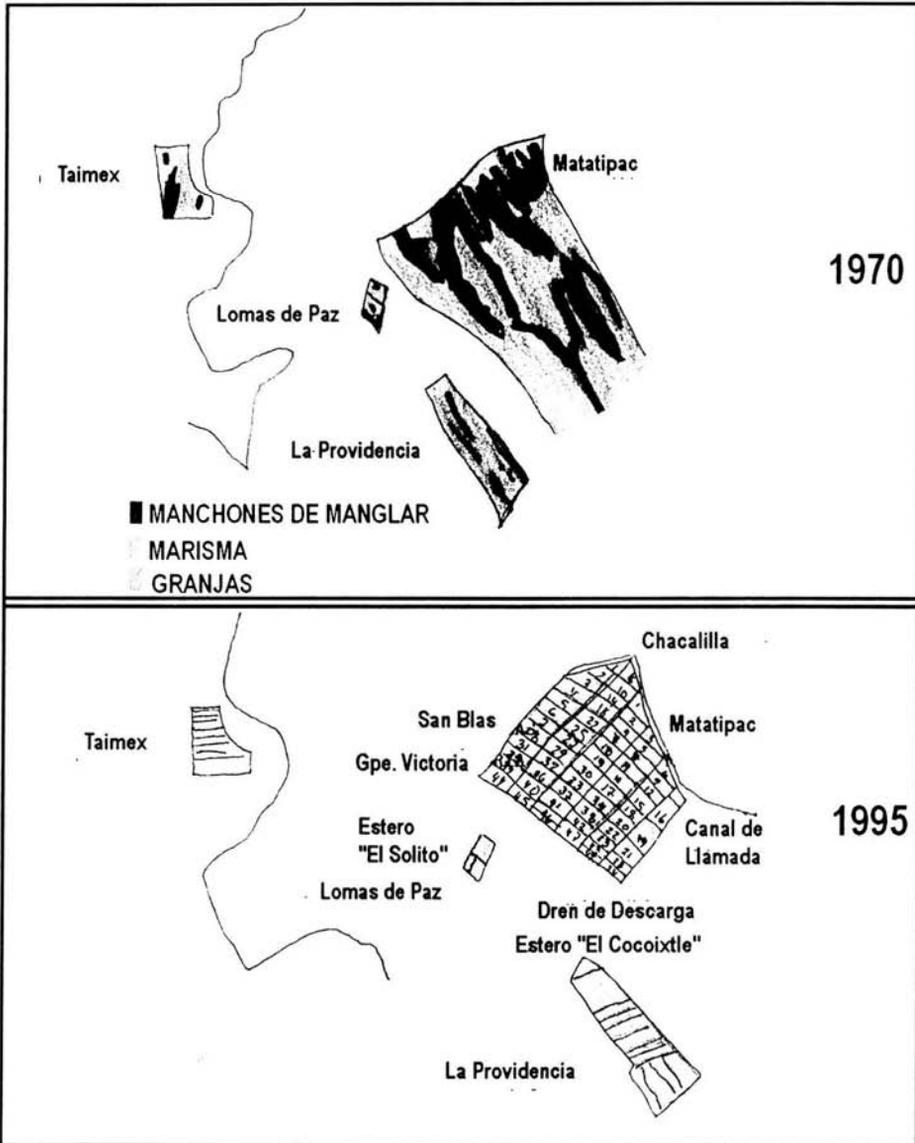
Fig.13.- Imagen resultante de la clasificación supervisada del antes y después de la cobertura vegetal.

El análisis de fotografías aéreas de 1970 y 1996 permitió determinar de manera general. La hidrología de la zona, el área de afectación de una granja de cultivo de camarón, la evaluación temporal del perfil costero. En base a la interpretación de las fotografías aéreas de diferentes años de 1996 se pudo observar una franja de un bosque de manglar joven de aproximadamente 51 ha que en 1970 correspondía a una marisma, (166 ha, Flores-Verdugo, et al., 1995) constituida por la Marisma alta y media separadas parcialmente por un cordón de vegetación terrestre. En campo se pudo observar una franja de manglar muerto a lo largo de la playa desde antes de la marisma hasta Boca Cegada como consecuencia de la fuerte erosión costera. En las cuatro granjas para el cultivo de camarón que son las pioneras antes existieron manchones de manglar Fig.13.

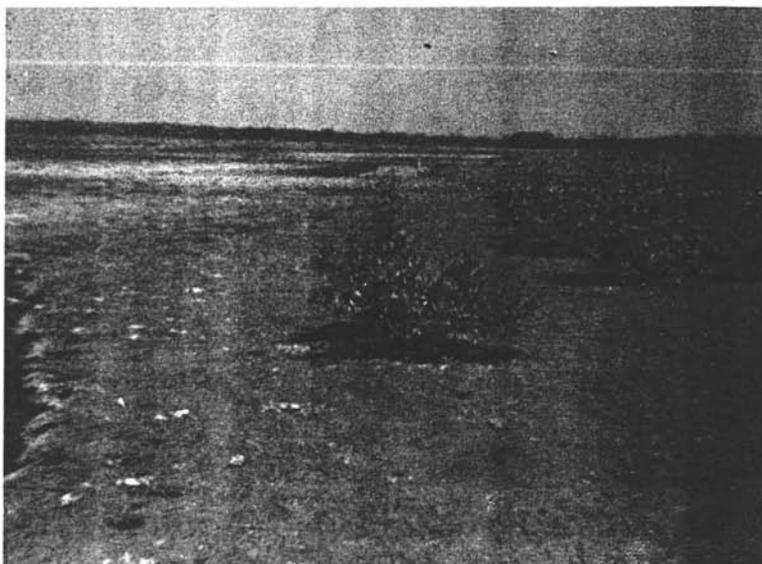
Foto 2.- Se observan restos del manglar ya deforestado.

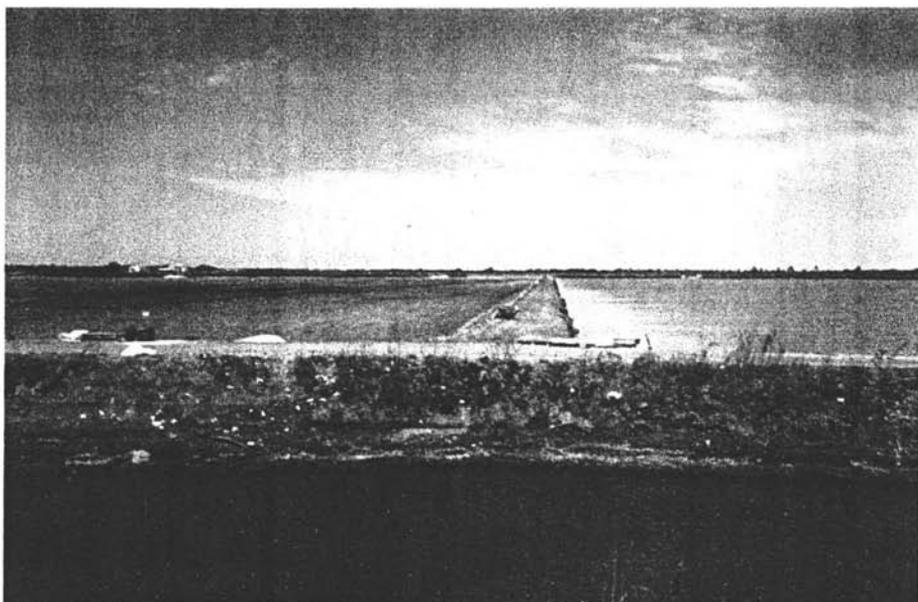
Foto 3.- Canal de descarga de la granja camaronicola.

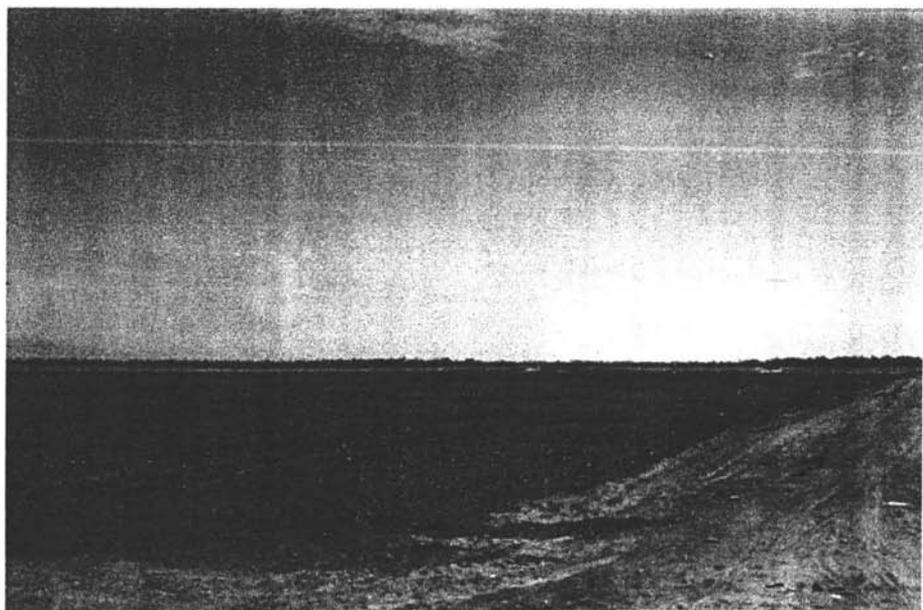
Foto 4.- Volúmenes de tierra desecadas, removidas, rastreadas, caladas y fertilizadas de un estanque para un nuevo ciclo del cultivo de camarón.

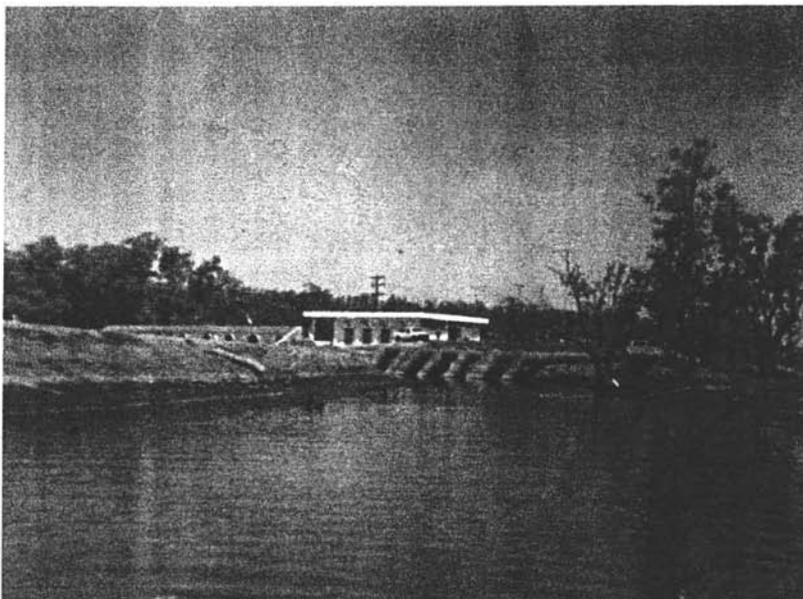
Foto 5.- Cárcamo de bombeo que abastece de agua a la granja camaronícola de un cultivo intensivo visto desde el canal de llamada.

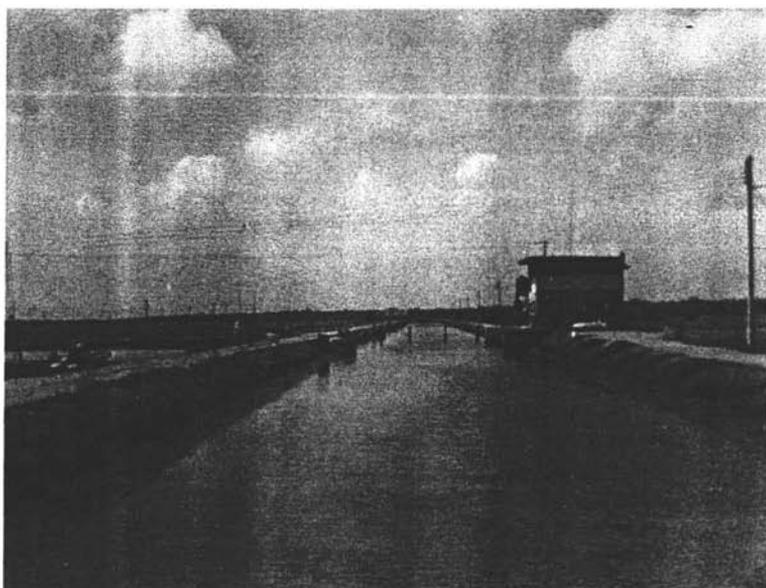
Foto 6.- Cárcamo o estación de bombeo de una granja camaronícola de cultivo semi-intensivo visto al interior de la granja.

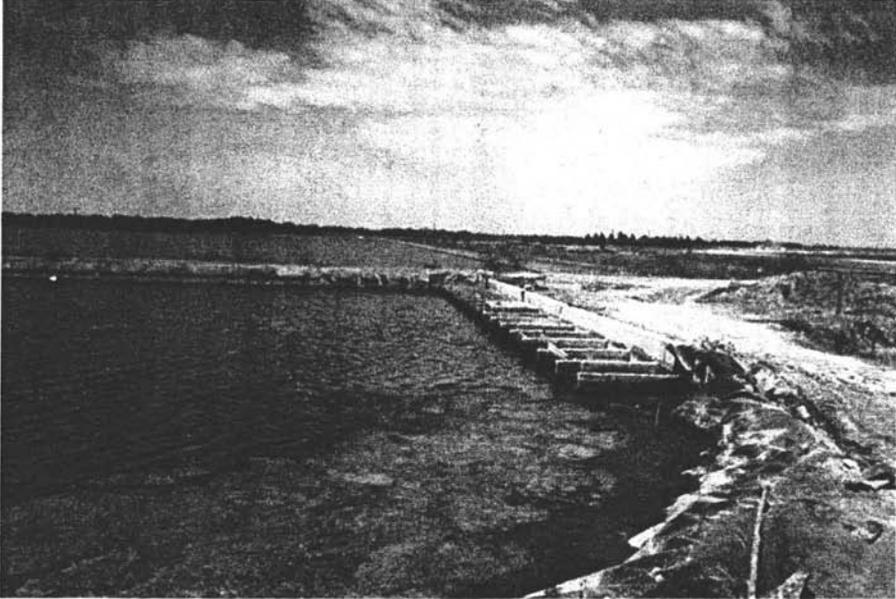
Foto 7.- Presencia de desecho como algas en la granja camaronícola.

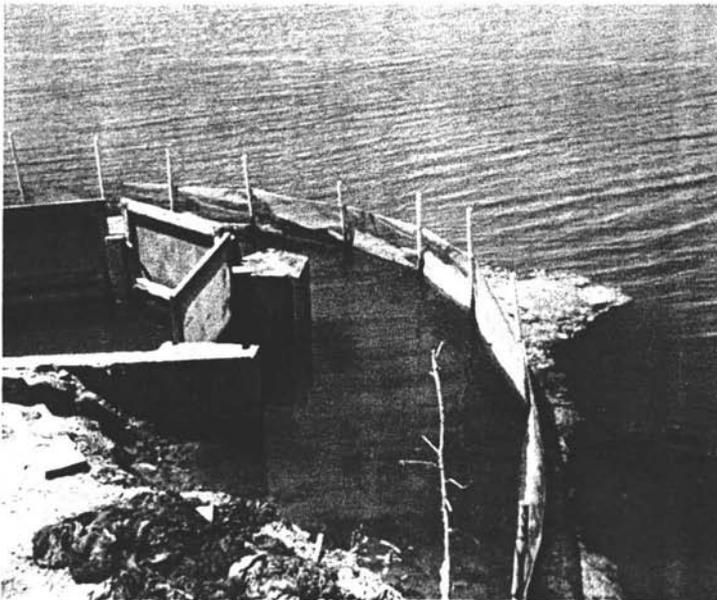
Foto 8.- Compuertas de un estanque con ranuras y mallas, al rededor del cerco.

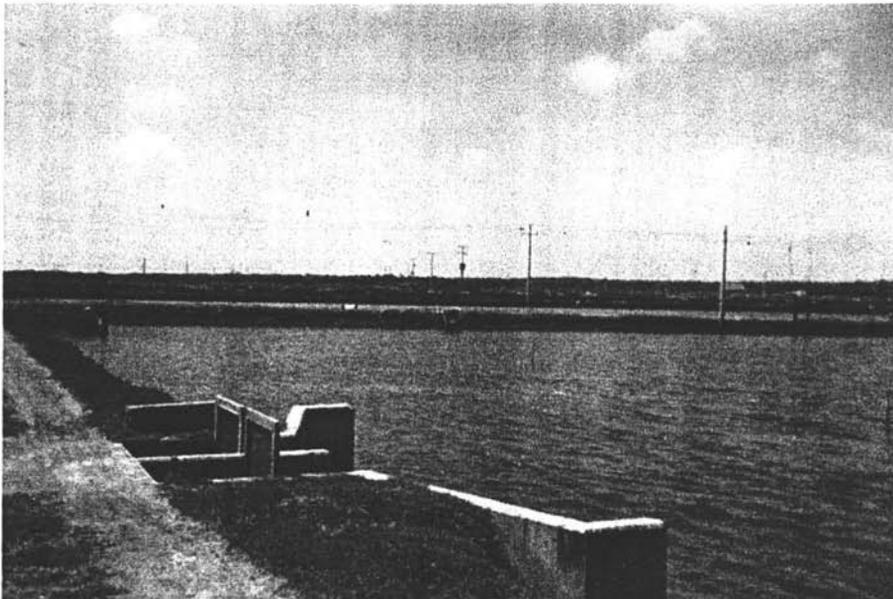
Foto 9.- La granja obtiene el agua por el estuario a través de canales naturales o artificiales.

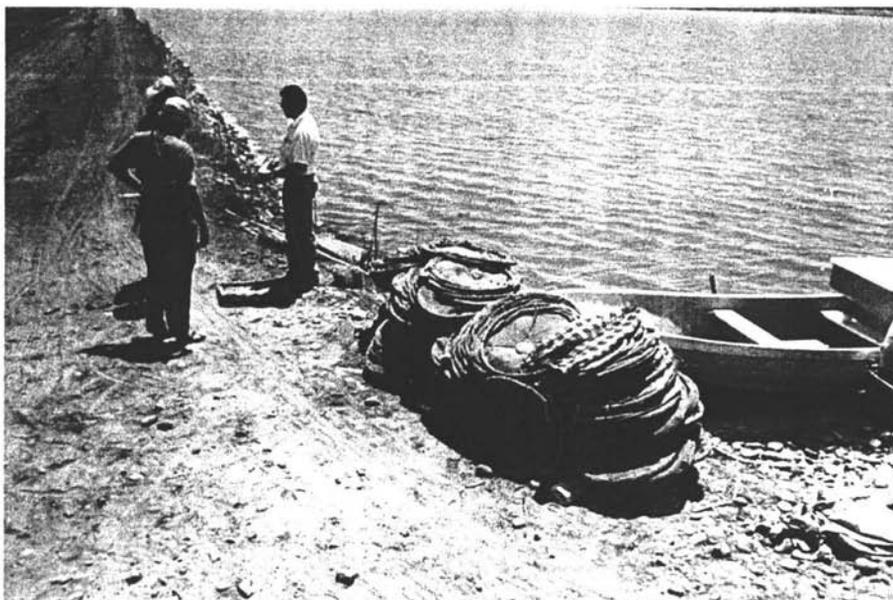
Foto 10 .- Charolas utilizadas para alimentar a los camarones en los estanques de la granja.
