**SUBEXCAVACIÓN: UNA ALTERNATIVA PARA LA
RENIVELACIÓN DE EDIFICIOS DE INTERÉS SOCIAL**

T E S I S

**QUE PARA OBTENER EL TÍTULO DE
INGENIERO CIVIL**

SANTIAGO FERNANDO ARENAS FLORES

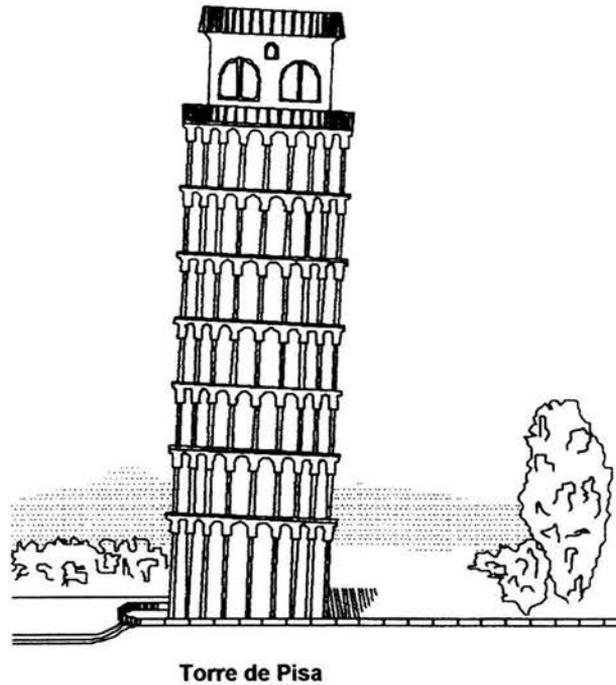
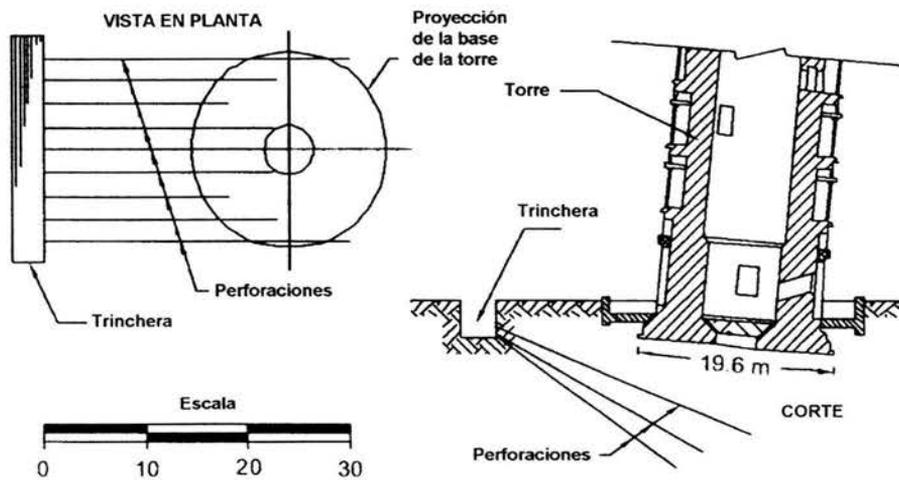
Fig. 1.1 Propuesta de F. Terracina para corregir la inclinación de la Torre de Pisa (Ref. 2)

El efecto de la extracción de material bajo la cimentación es incrementar de manera artificial las presiones en la masa de suelo en las zonas adyacentes a las perforaciones o cajas de subexcavación para que se cierren, originando de esta manera un hundimiento bajo la cimentación de la estructura (obligando a que ésta descienda).

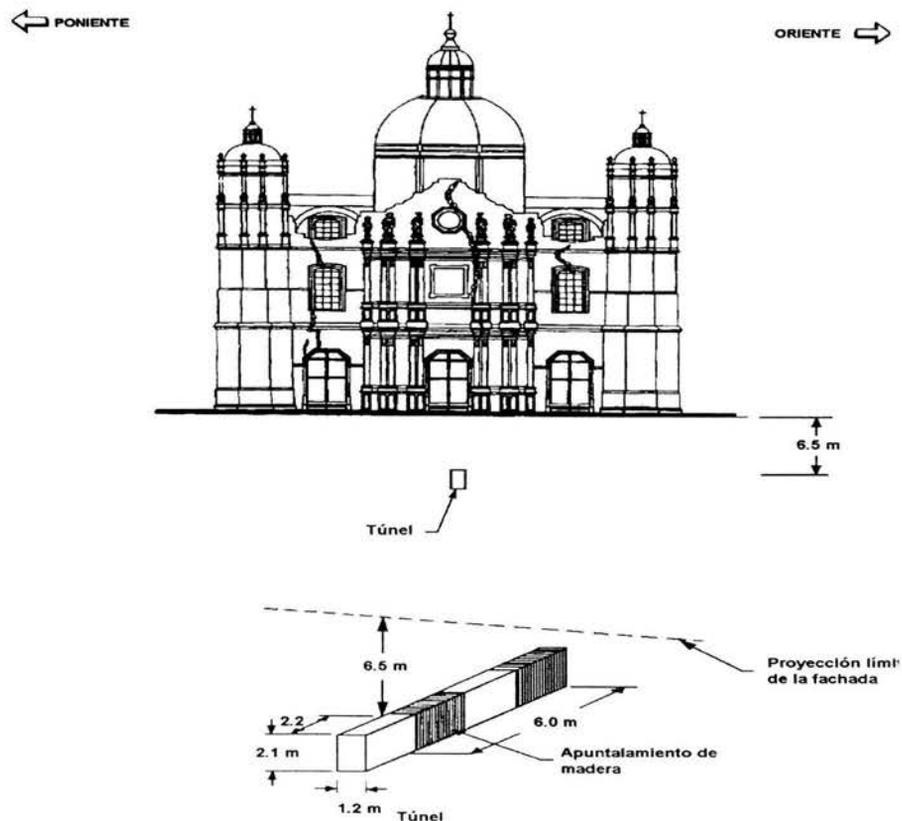
Fig. 1.2 Túnel de subexcavación propuesto por el Ing. Manuel Gonzáles Flores para corregir la inclinación de la fachada de la antigua Basílica de Guadalupe

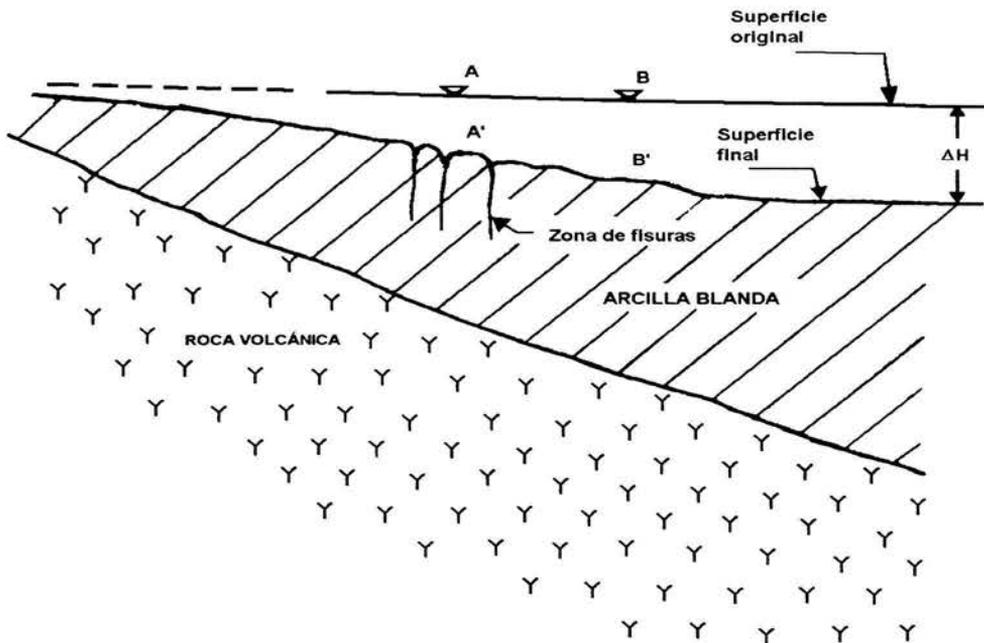
Fig. 1.4 Mecanismo de fisuramiento

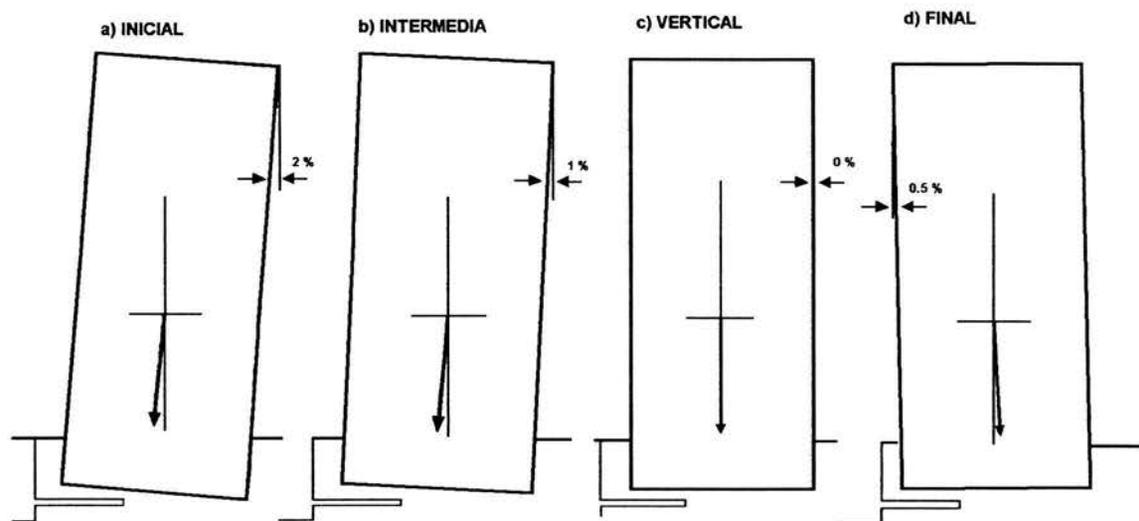
Fig. 1.5 Etapas en la posición de un edificio

únicamente se renivelaron utilizando la técnica de subexcavación y tomando en cuenta que a largo plazo se seguirá presentando el hundimiento regional, la corrección del desplome se llevó hasta 0.5% excedida de la vertical en sentido contrario al desplome existente (Fig. 1.5); esta corrección tiene como objetivo aplazar el mayor tiempo posible una nueva corrección.

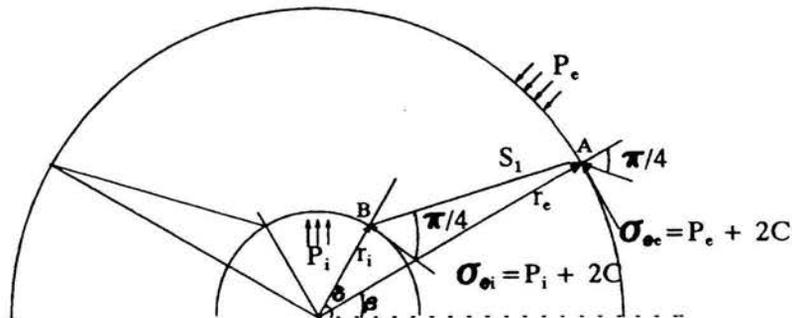
Fig. 3.1 Líneas características al fallar un cilindro hueco

Los valores de $P_e - P_i$ que se obtuvieron en los ensayos realizados por el Instituto de Ingeniería a partir de las ecuaciones 3.5 y 3.6 para diferentes condiciones se presentan en la Tabla 3.1

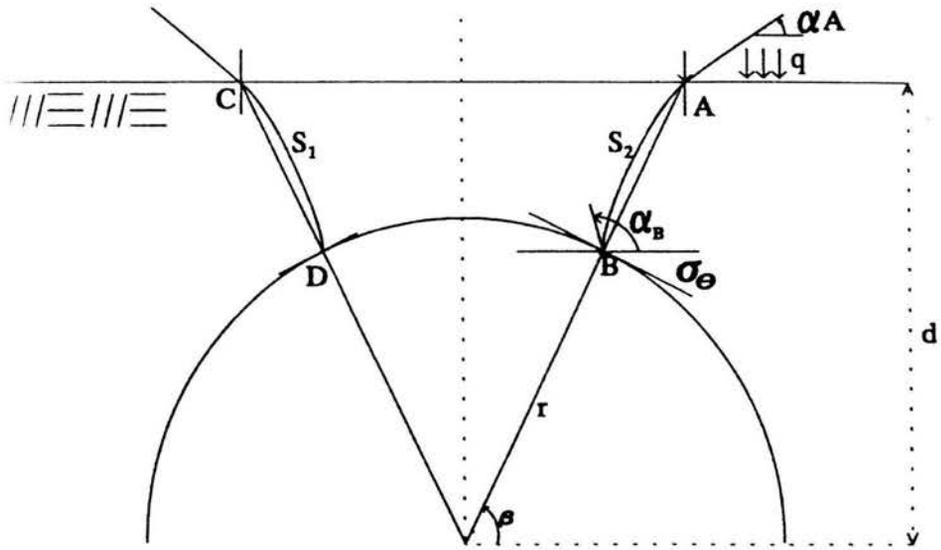
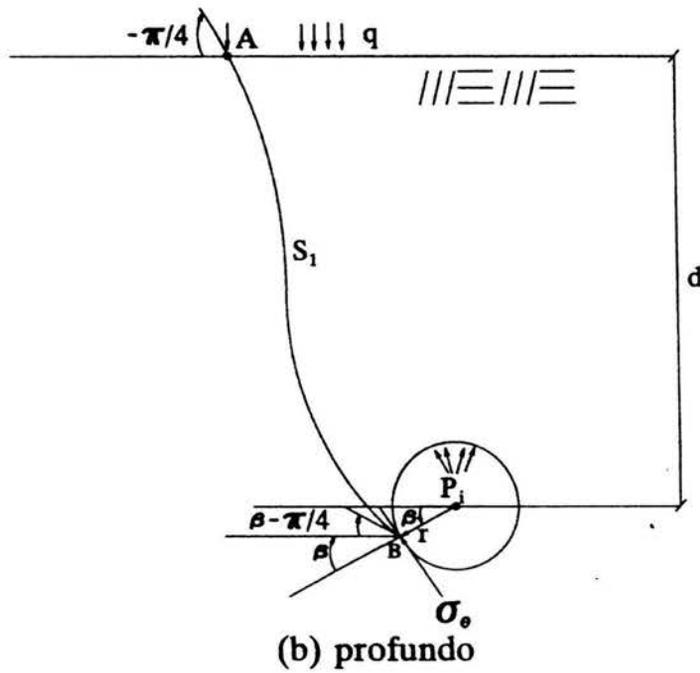
(a) somero

(b) profundo

Fig. 3.3 Líneas características para el caso de un túnel

Considerando que la falla de un túnel va a depender de su diámetro ($2r$) como de su profundidad (d) y de la carga (q) aplicada en la superficie del terreno, es posible trazar las líneas características a y b , que se muestran en la Fig. 3.3, para los casos de un túnel somero y profundo, respectivamente. En el caso del túnel somero q representa el esfuerzo principal mayor a los puntos A y C . El esfuerzo principal mayor en los puntos B y D está dado por el esfuerzo tangencial σ_θ , considerando que el esfuerzo radial en las paredes del túnel es P_i ; de tal manera que la línea característica de la izquierda es de tipo S_1 , mientras que la de la derecha es S_2 . El esfuerzo medio aplicado en A resulta ser $q-c$ con un ángulo $\alpha_A = \pi/4$, medido a partir de la horizontal y hacia la superficie de falla, mientras que en el punto B el esfuerzo medido es c con un ángulo $\alpha_B = \beta + \pi/4$ y una altura igual a $d-r \text{ sen } \beta$. Al aplicar la ecuación de equilibrio límite para esta línea, se obtienen las relaciones siguientes:

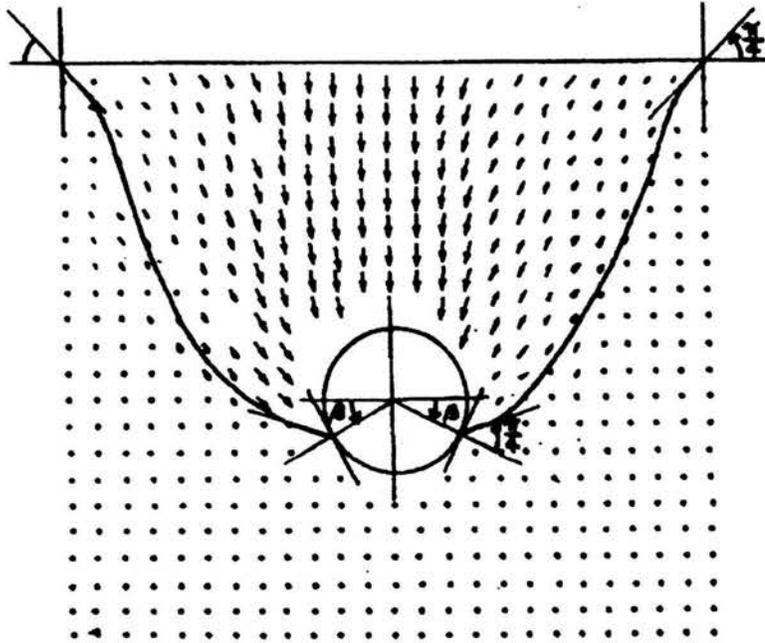
Fig. 3.4 Desplazamientos al fallar el túnel en un suelo arcilloso (Kimura y Mair, 1981)

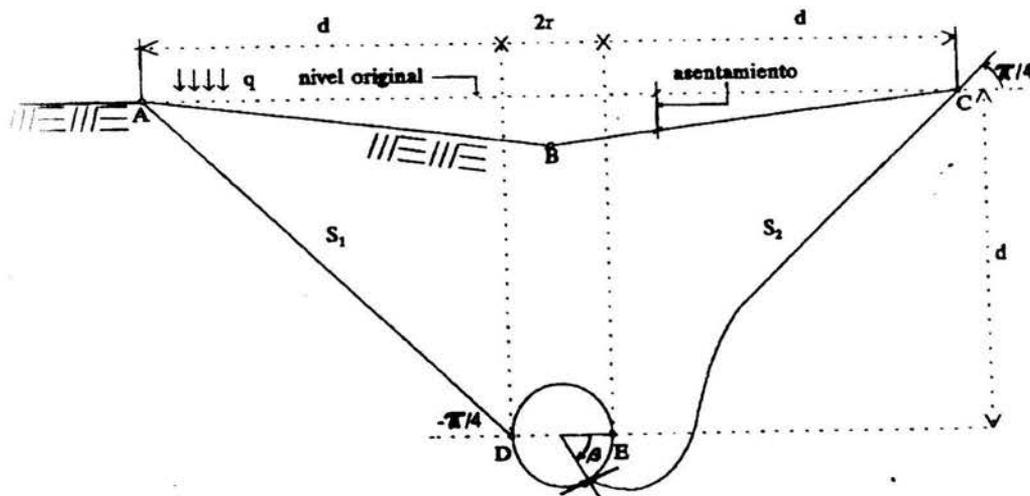
Fig. 3.5 Líneas características propuestas considerando los asentamientos observados en la superficie

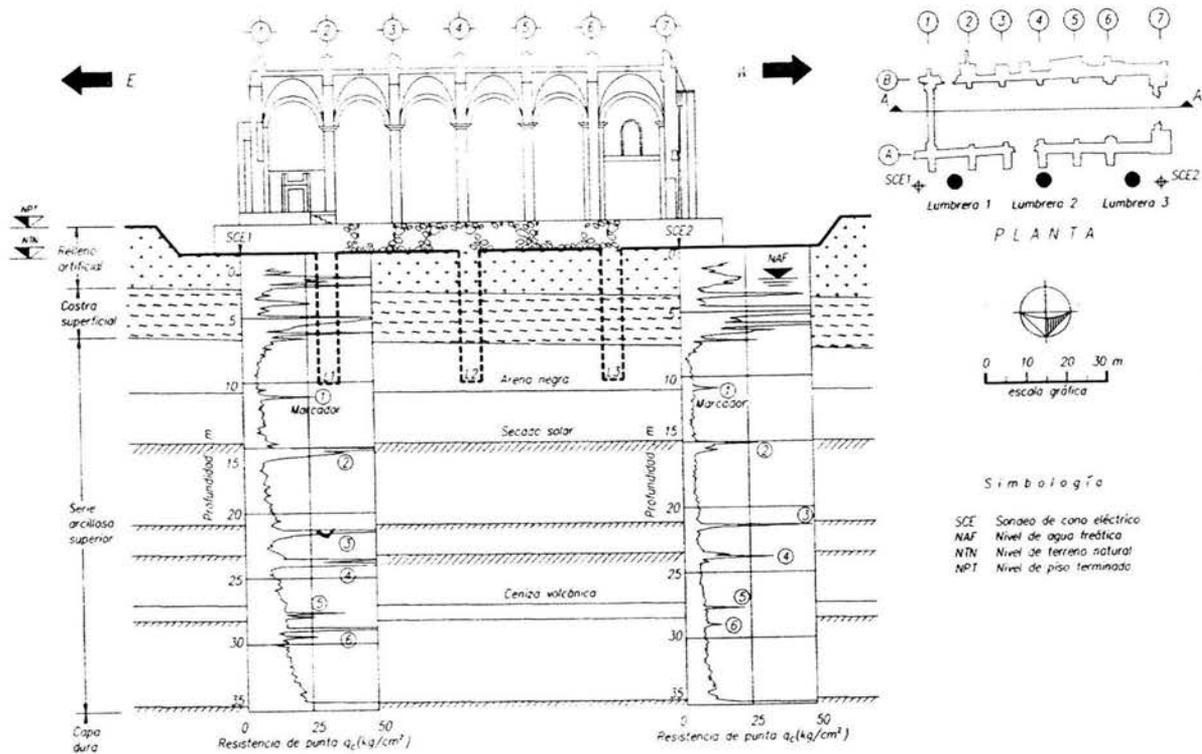
Fig. 4.1 Perfil estratigráfico y cimentación del Templo de San Antonio

Estratigrafía del sitio. La estratigrafía del sitio es la siguiente: de 0.0 a 3.3 m rellenos; de 3.3 a 7.3 m se tiene la costra superficial formada por limos arenosos y arcillas endurecidos por secado solar, de consistencia baja a semirígida en las arcillas y de semirígida a dura en los limos arenosos; de 7.3 a 34.5 m se localiza la serie arcillosa superior formada por arcillas y arcillas limosas de consistencia baja; a partir de 34.5 m y con un espesor de aproximadamente 2.5 m existe la primera capa dura, formada por intercalaciones de arcillas de consistencia media y arenas limosas de cementación variable (Fig. 4.1).

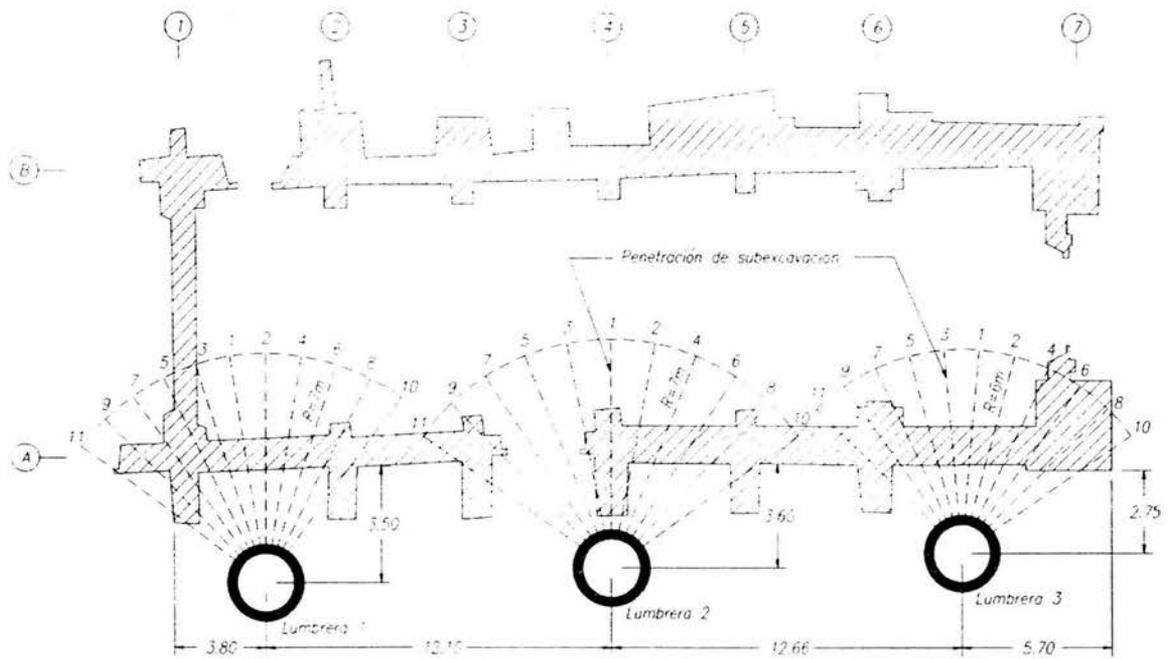
Fig. 4.2 Ubicación de lumbreras y penetraciones de subexcavación

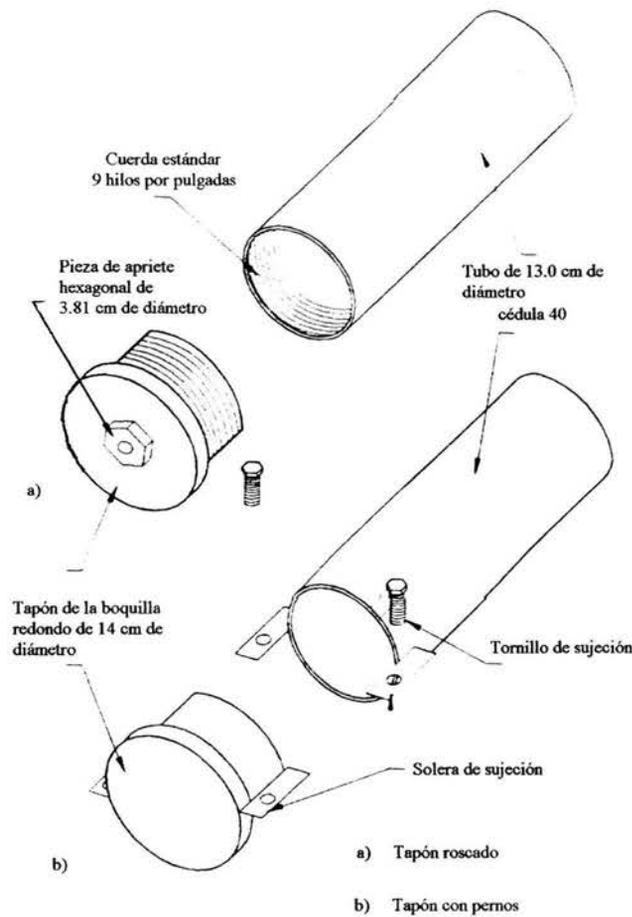
Fig. 4.3 Boquilla de subexcavación

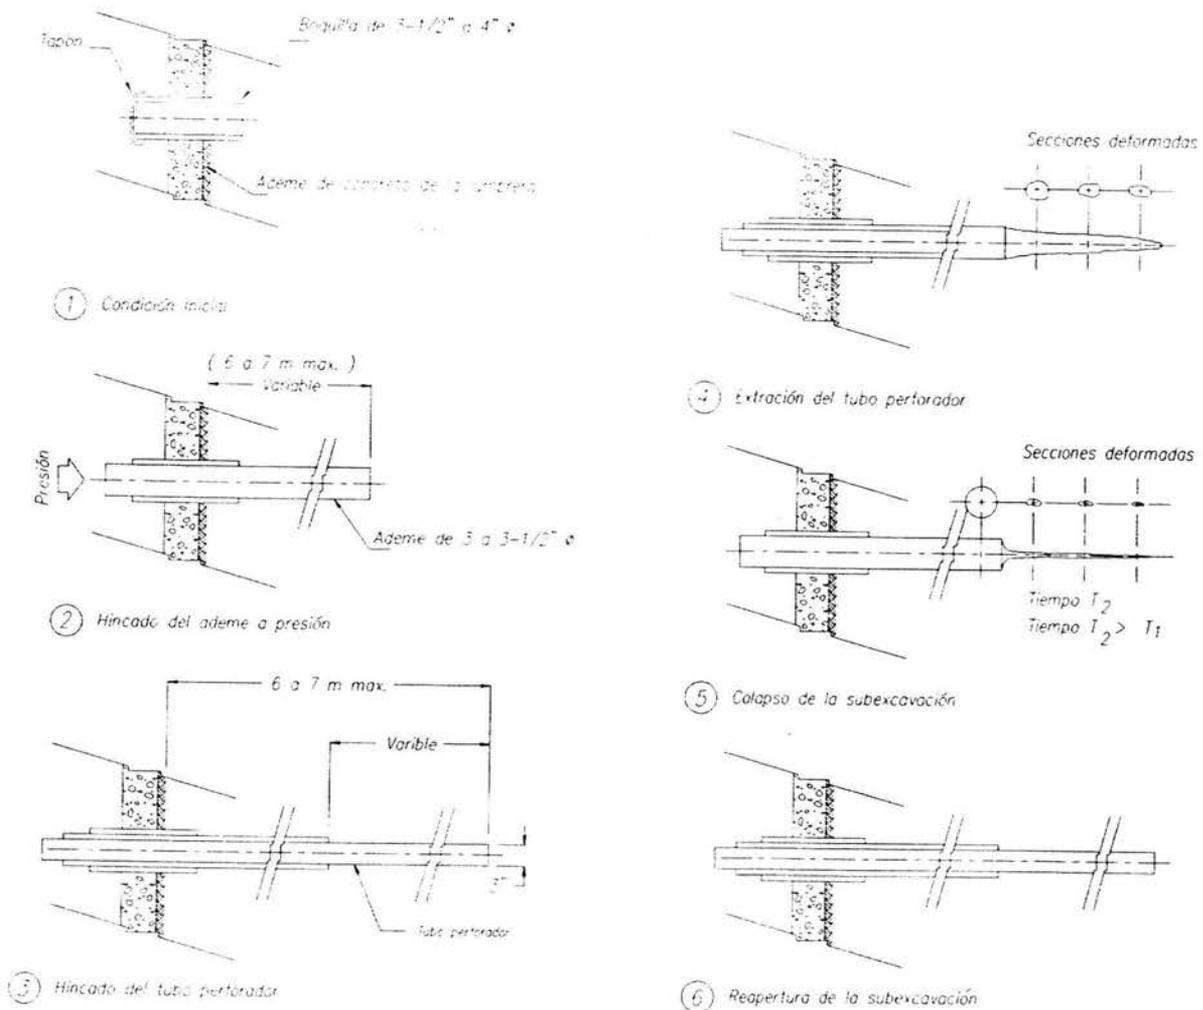
Fig. 4.4 Tubo subexcavador y secuencia de hincado

Tubo excavador. Esta herramienta consistió en un tubo de acero ced. 40 con un diámetro de 3 pulgadas que pasa por el interior de un tubo de 4 pulgadas. Para hincar la herramienta se utilizó un gato hidráulico accionado por una bomba eléctrica, que a su vez descansa sobre una mesa que reacciona contra la pared de la lumbrera. La longitud horizontal máxima que se alcanzó fue de 9.0 m, medidos desde la boquilla, reabriendo el barreno de subexcavación una vez que se plastificaba y cerraba (Fig. 4.4.)

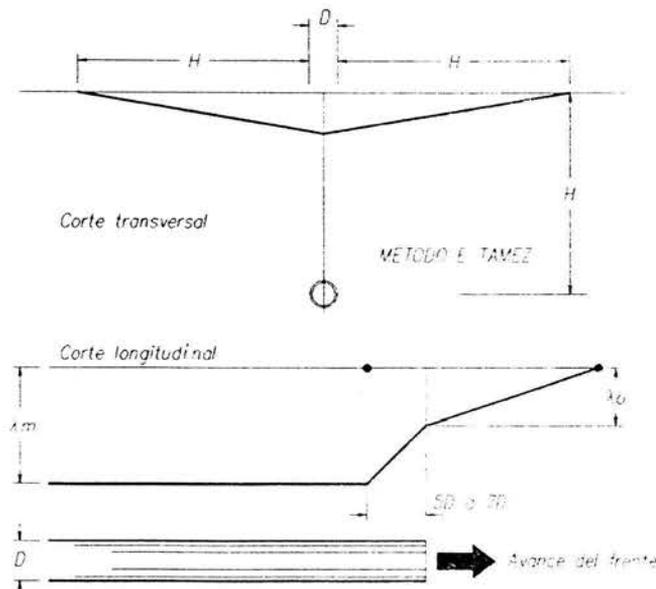
Fig. 4.6 Campo de desplazamientos verticales de acuerdo al método de E. Tamez

La configuración transversal de los asentamientos es una curva simétrica que se extiende a ambos lados del eje del túnel, hasta una distancia aproximada $H + D/2$. El valor máximo λ_m se presenta en la vertical que pasa por el eje del túnel.

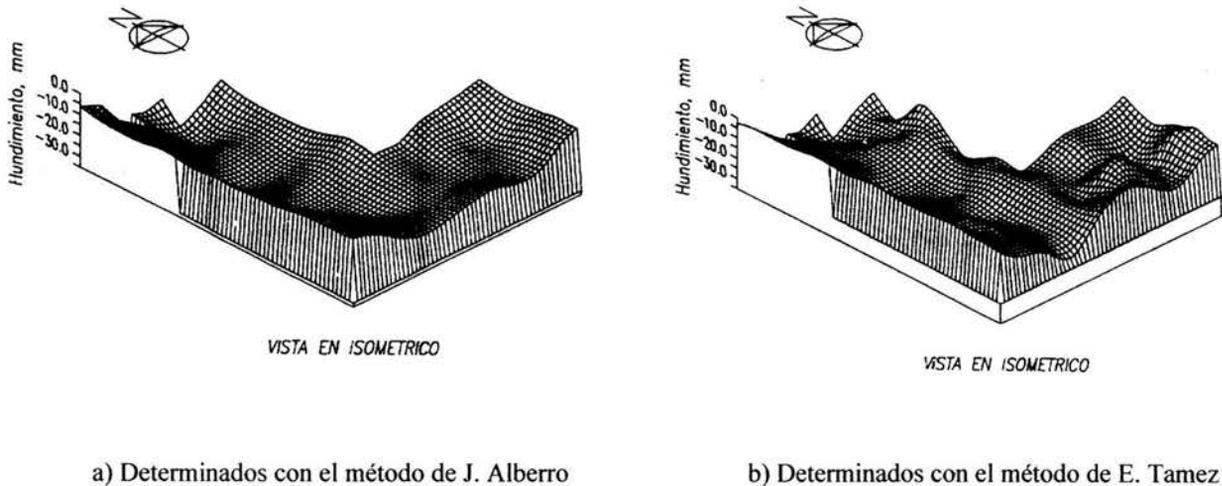
Fig. 4.7 Comparación de asentamientos entre los métodos de análisis correspondientes al nivel de apoyo del pedraplén con el terreno

La calidad de las precisiones probablemente mejoraría incorporando la rigidez de la estructura como parámetro del método analítico, aunque algunas diferencias entre los desplazamientos calculados y medidos durante la evolución del proceso de subexcavación se pueden explicar al aceptar que la resistencia y la rigidez del suelo que circunda a las subexcavaciones se modifican durante el proceso. Otras pueden atribuirse a que los análisis de cómputo no simulan en todos sus detalles el procedimiento de subexcavación.

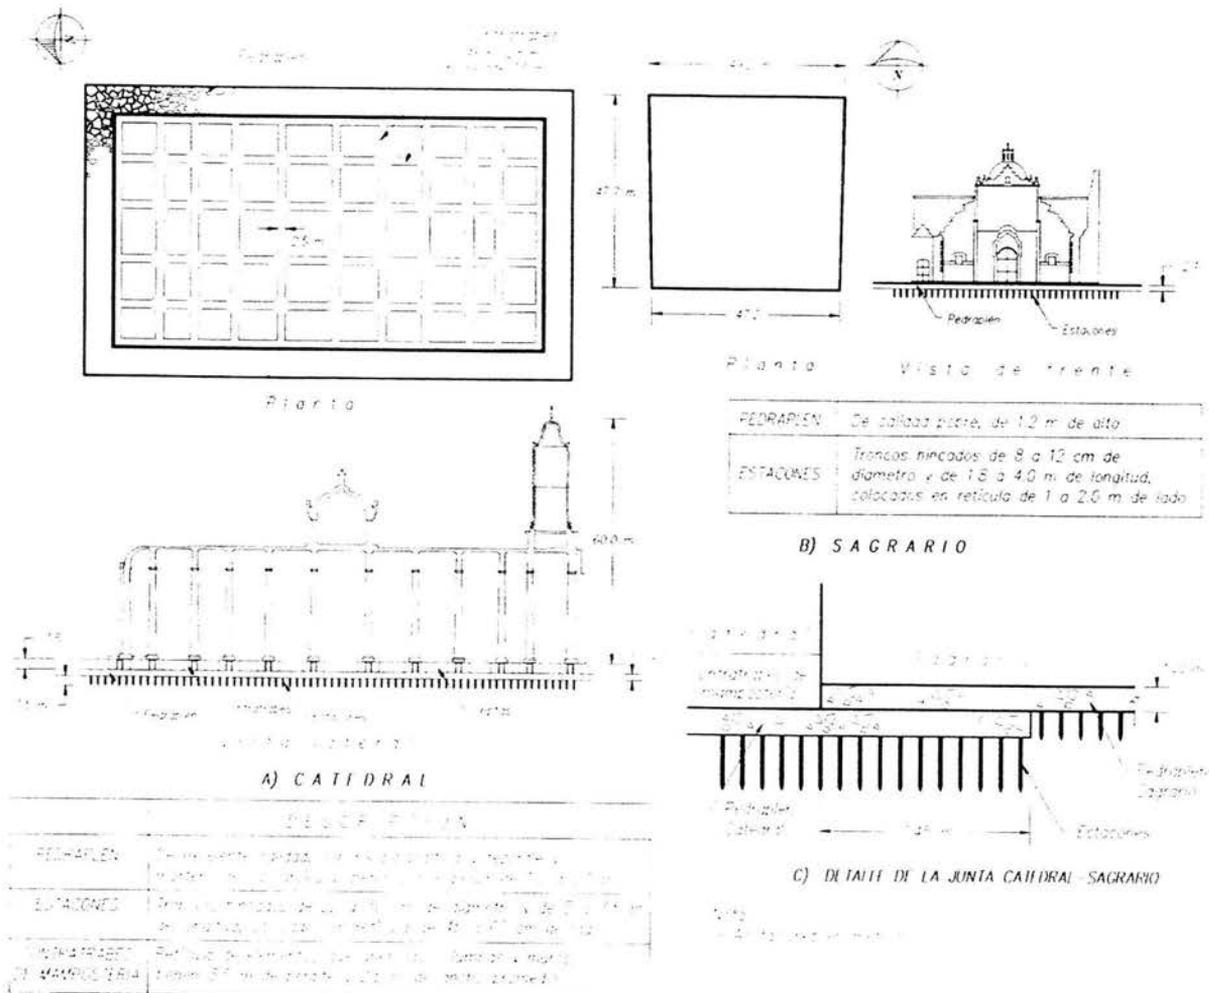
Fig. 4.9 Características de las cimentaciones

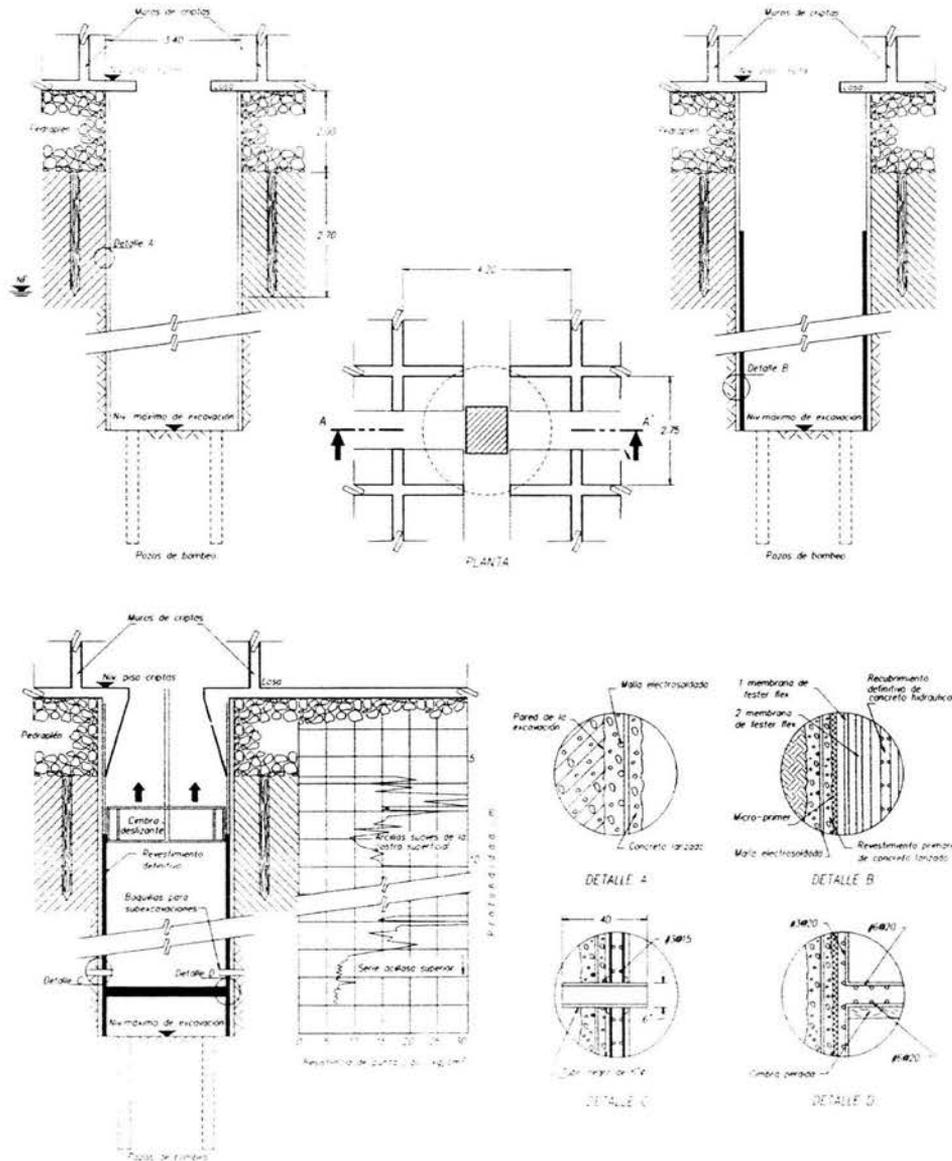
Fig. 4.11 Procedimiento constructivo de las lumbreras

Terminadas las lumbreras se continuó con instalaciones accesorias, tales como una escalera de caracol de 1.1 m de diámetro que llegó hasta 2.3 m sobre el nivel de piso de la lumbrera y una escalera marina (Fig. 4.12). Se instaló una base para soportar una unidad de potencia del equipo de subexcavación. Se colocaron boquillas para subexcavación, formadas por tubo de acero cédula 40, de 60 cm de longitud y 13 cm de diámetro interior, con un tapón de acero roscado o con pernos.

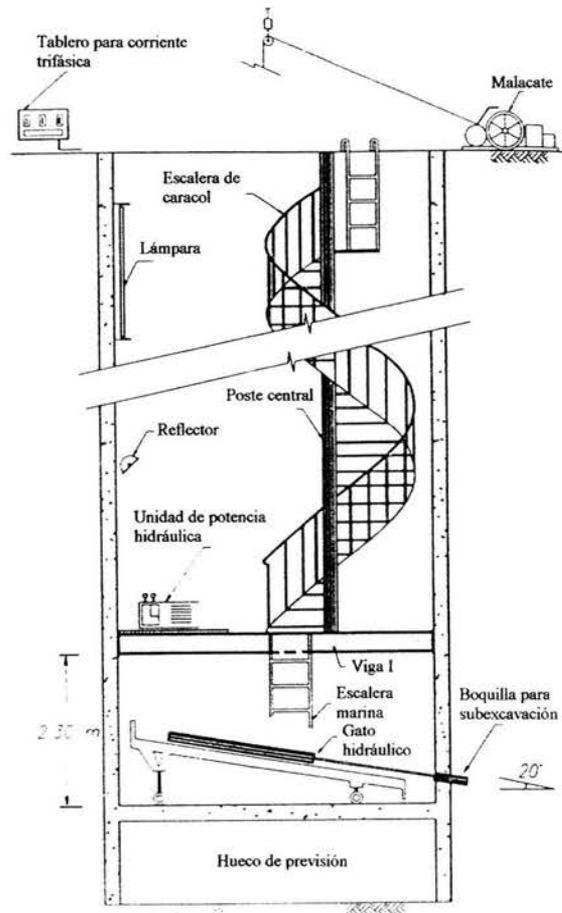
Fig. 4.12 Instalaciones complementarias de las lumbreras

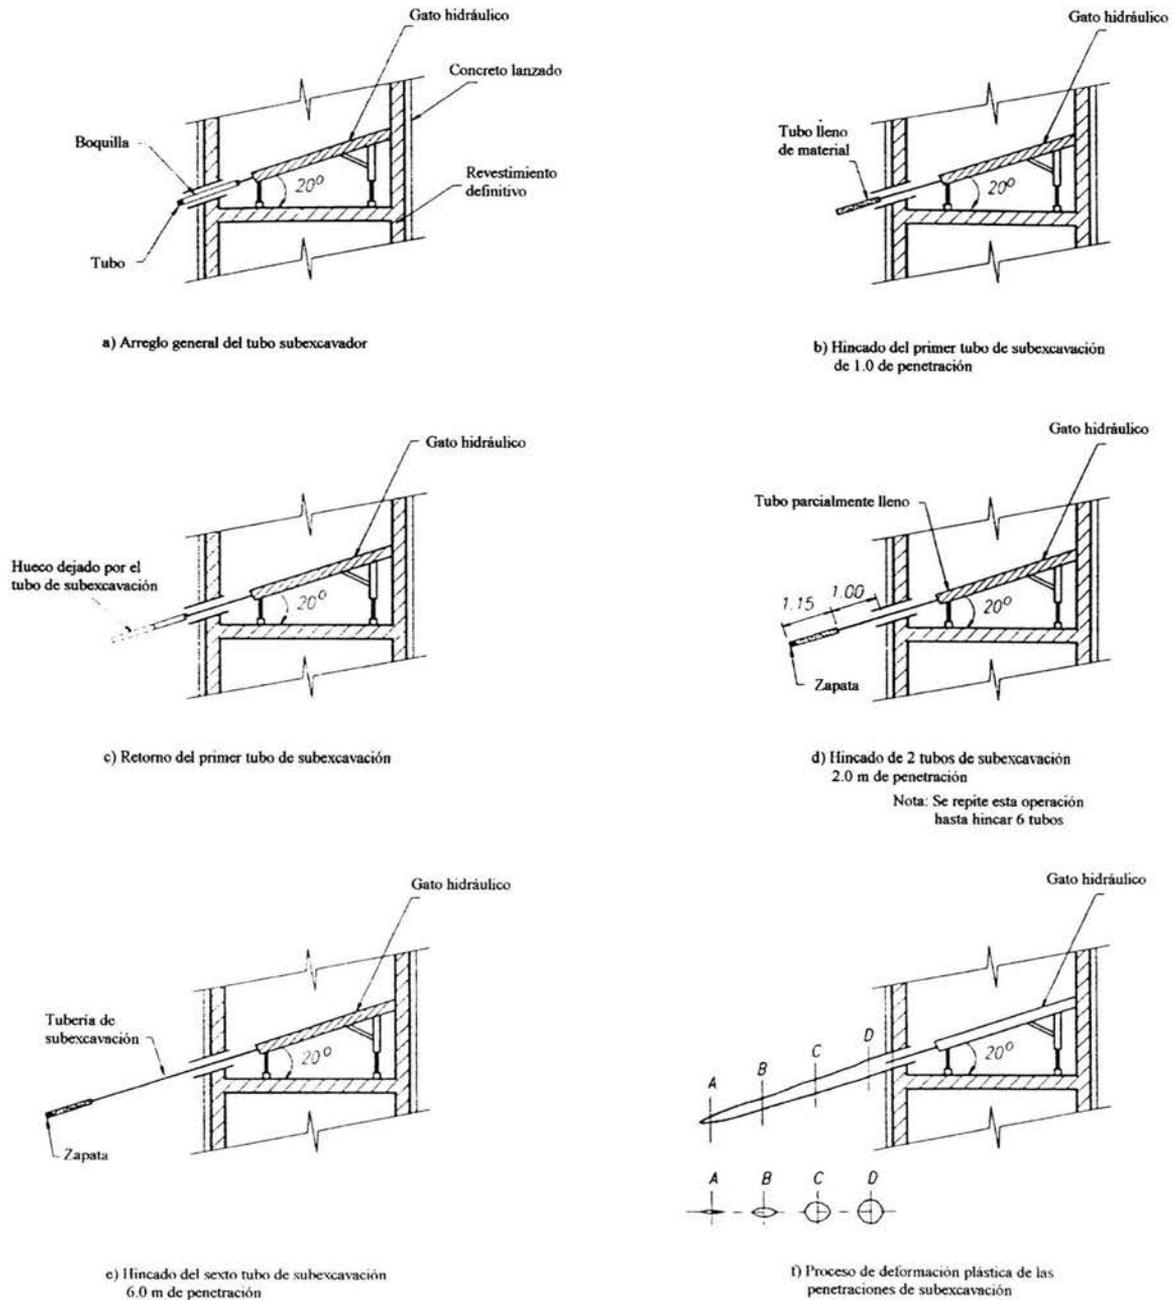
Fig. 4.13 Procedimiento de subexcavación

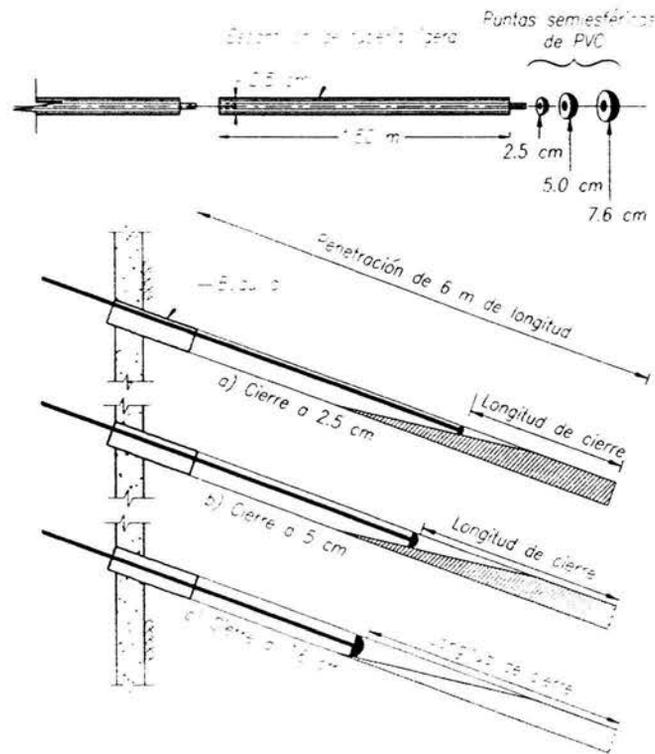
Fig. 4.14 Escantillón para medir el cierre de la subexcavación

escantillón que se introdujo a través de la boquilla; una vez que se cerraba la oquedad se procedió nuevamente a la extracción de material (Fig. 4.14). Cuando la plastificación del suelo demoraba el cierre se recurría a remoldeadores que aceleraban el proceso de plastificación de la oquedad.

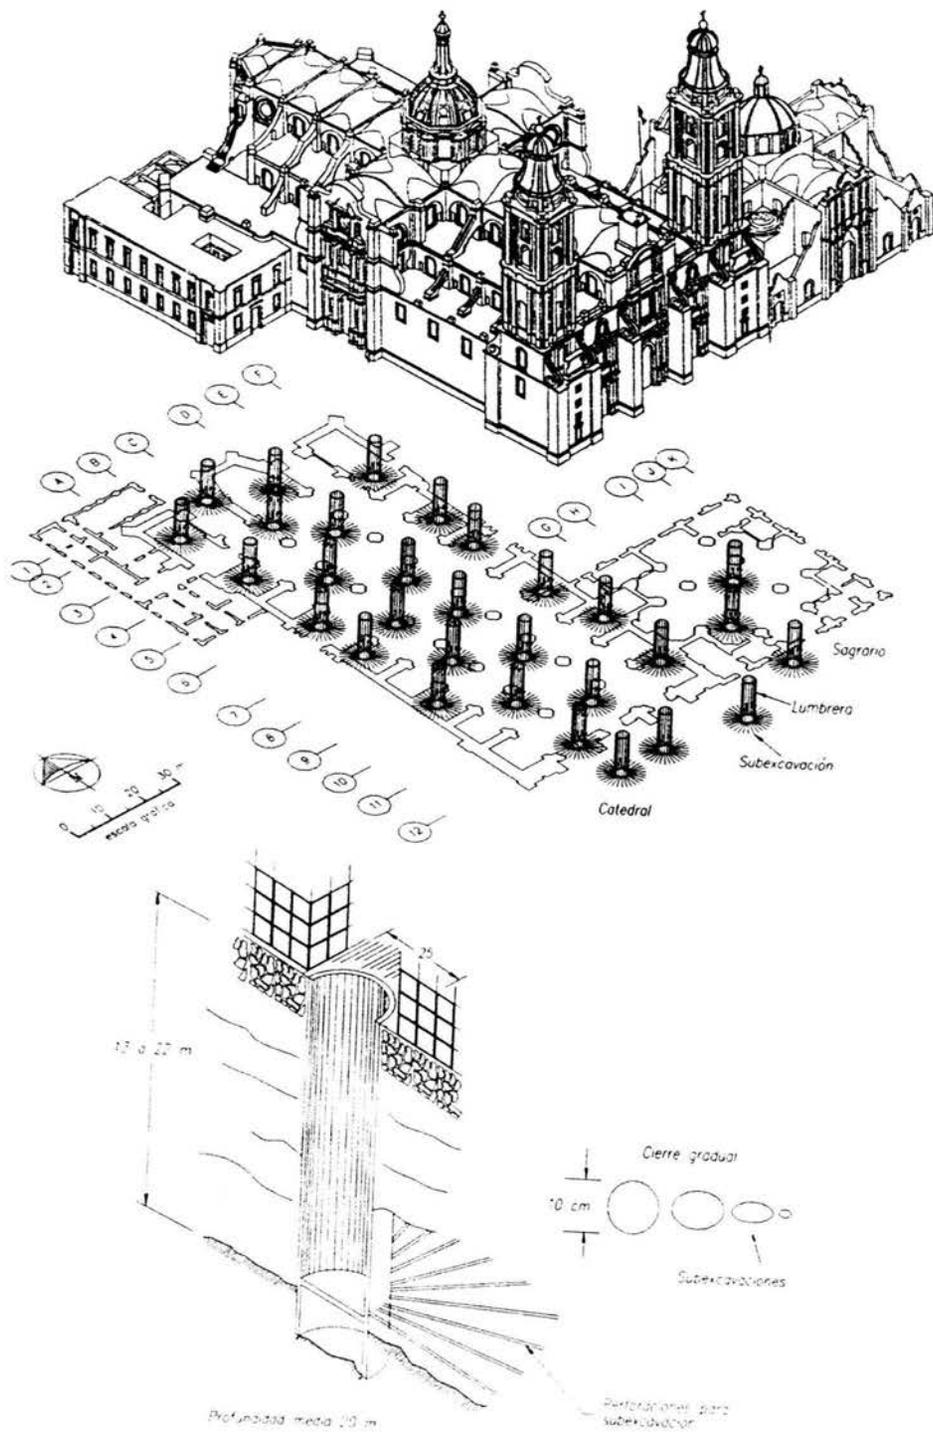
Fig. 4.15 Lumbreras y subexcavación realizada

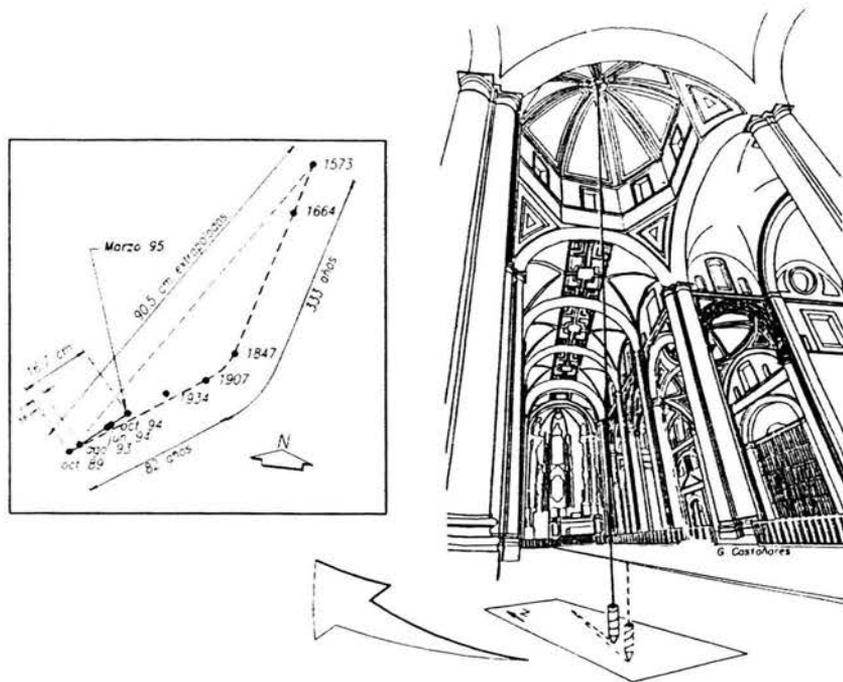
Fig. 4.16 Corrección inducida en la plomada de la cúpula

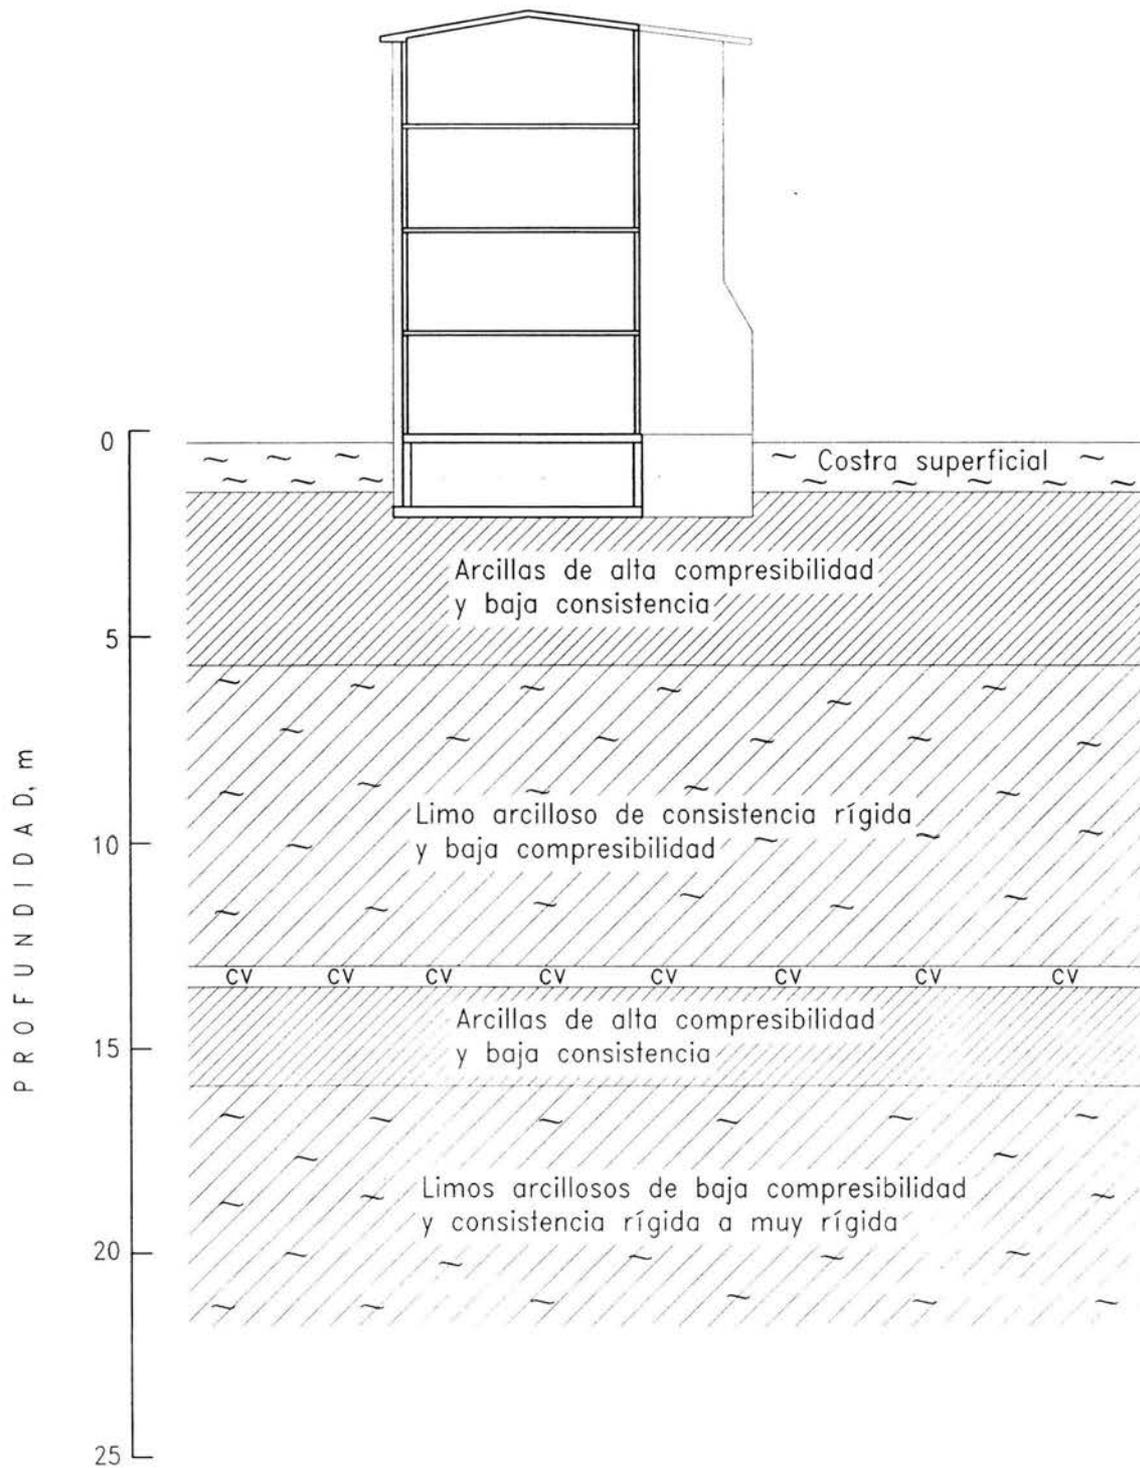
Fig. 5.1 Perfil estratigráfico

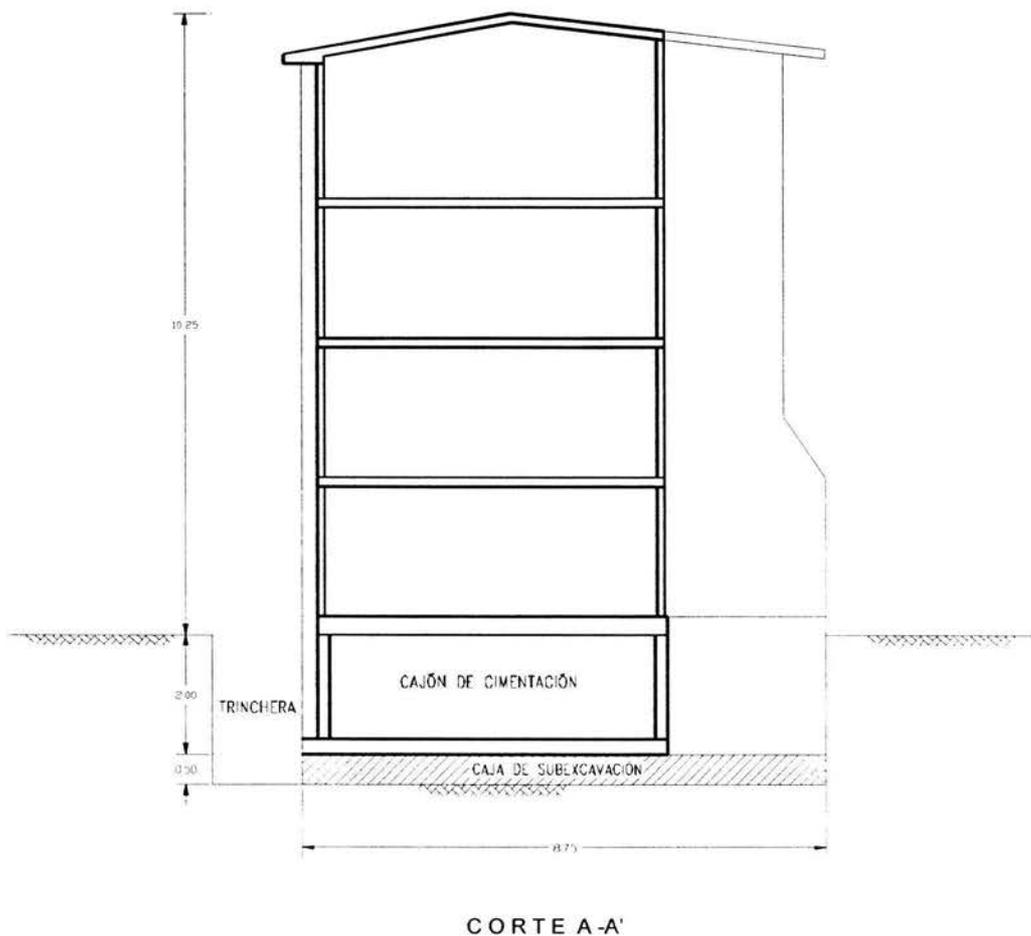
Fig. 5.3 Corte A-A', trinchera y caja de subexcavación

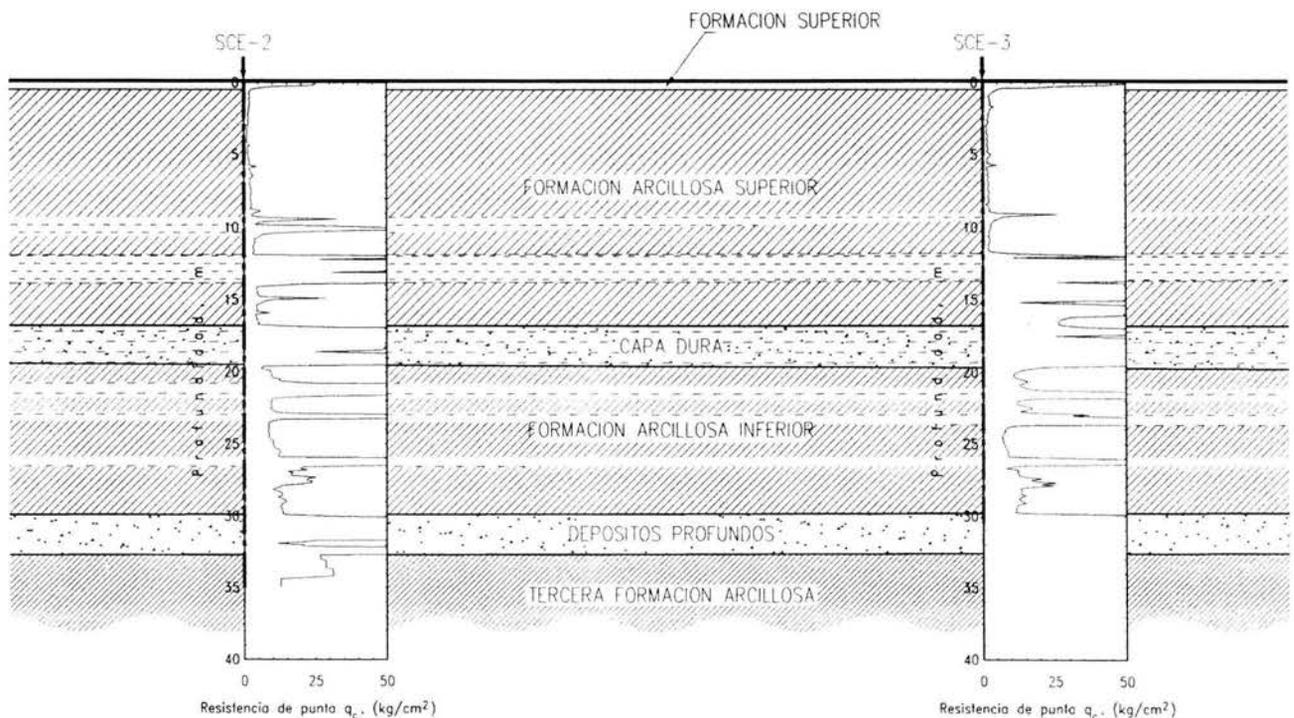
Fig. 5.6 Perfil estratigráfico del sitio

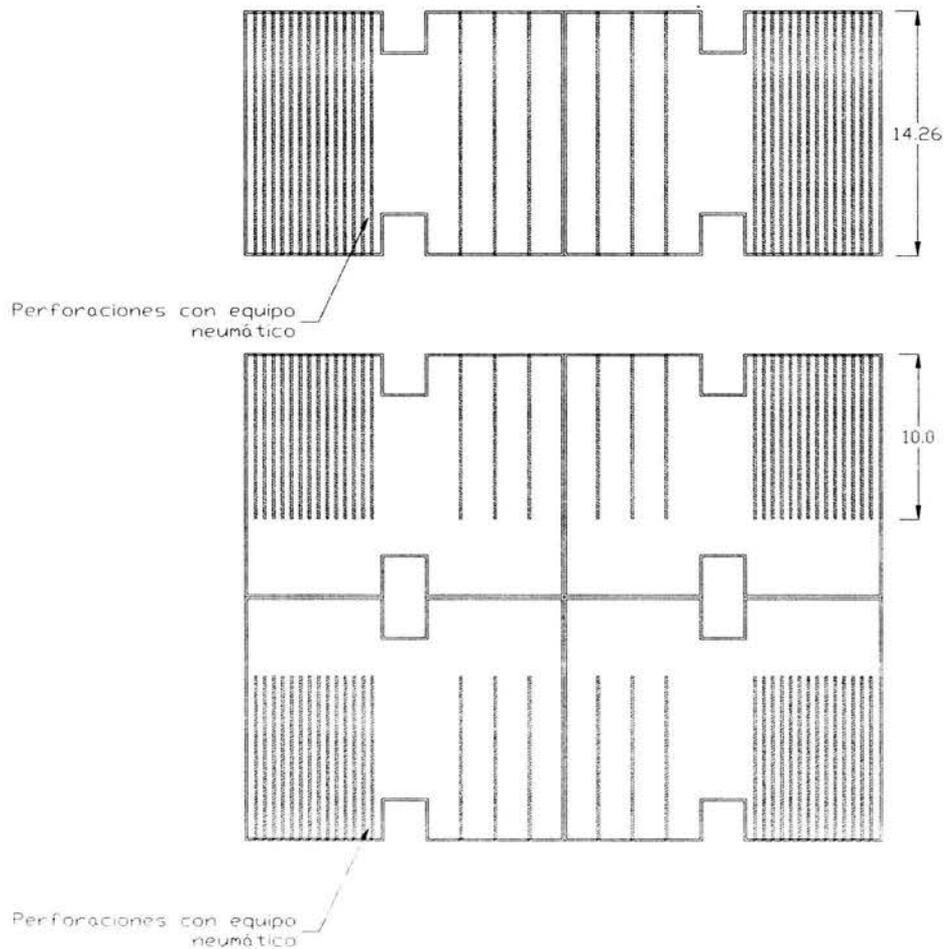
Fig. 5.7 Distribución en planta de subexcavación mediante equipo neumático

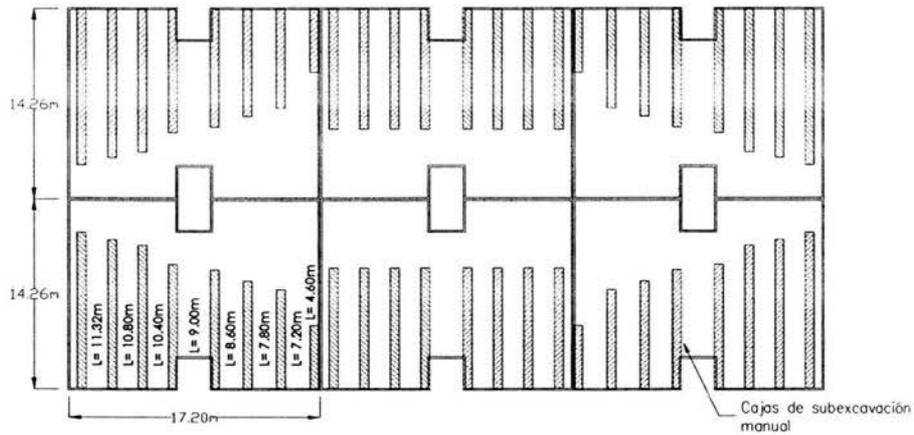
Fig. 5.8 Distribución en planta de subexcavación manual
