**SUBEXCAVACIÓN: UNA ALTERNATIVA PARA LA
RENIVELACIÓN DE EDIFICIOS DE INTERÉS SOCIAL**

T E S I S

**QUE PARA OBTENER EL TÍTULO DE
INGENIERO CIVIL**

SANTIAGO FERNANDO ARENAS FLORES

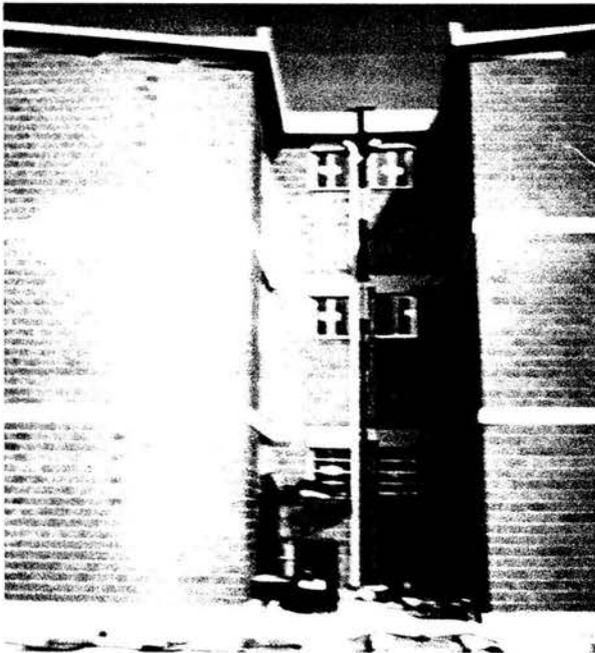
Fotografía 5.1. Se observa uno de los módulos con mayor inclinación (del orden de 5.0 cm) antes de los iniciar los trabajos de subexcavación, obsérvese la separación de la junta constructiva a nivel de azotea

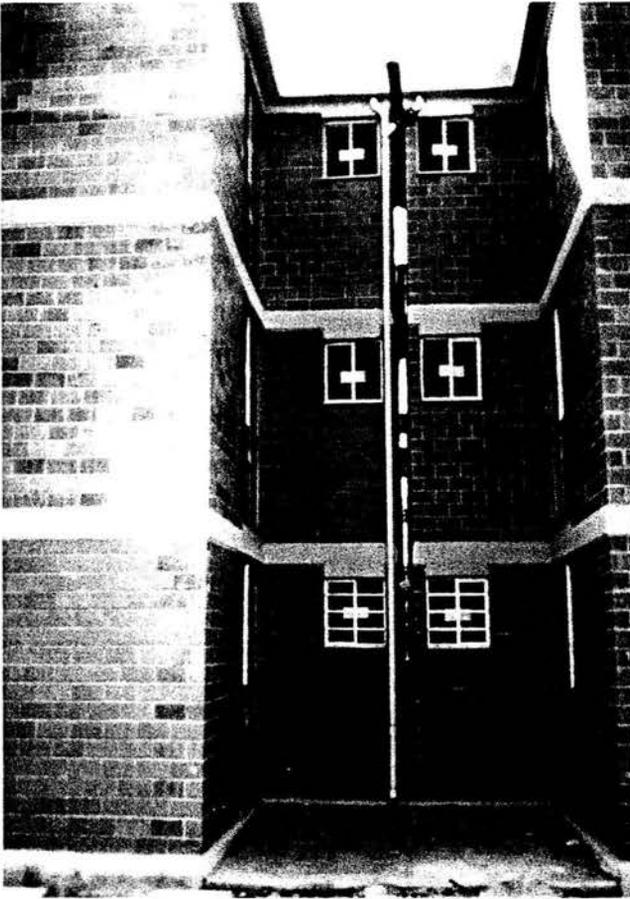
Fotografía 5.2. Se observa el edificio de la fotografía anterior después de realizados los trabajos de subexcavación, se aprecia la recuperación de la verticalidad en la separación de la junta constructiva a nivel de azotea

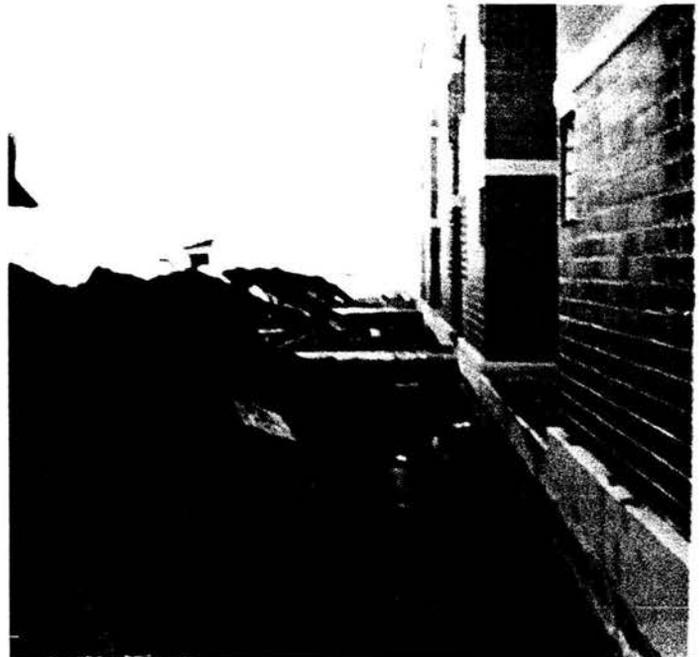
Fotografía 5.3. En esta fotografía se muestra una de las trincheras de subexcavación manual, así como la forma en que fueron protegidas las paredes de la misma mediante un repellado de mortero arena:cal:cemento, reforzado con malla de gallinero

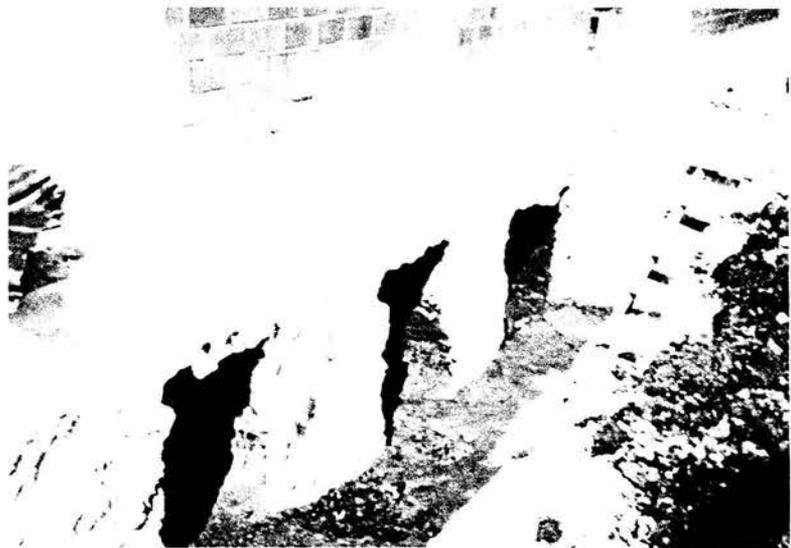
Fotografía 5.5. Se observa una trinchera, así como las cajas de subexcavación realizadas en forma manual

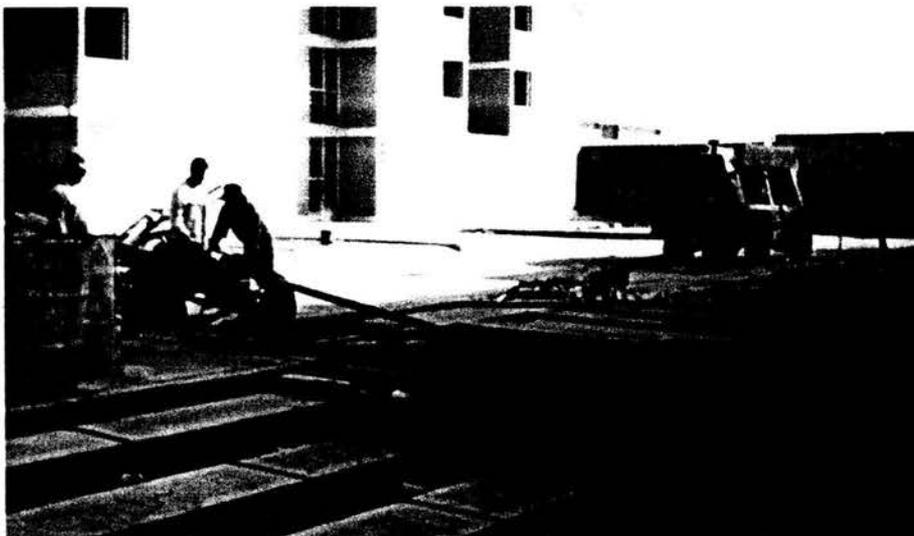
Fotografía 5.6. En esta fotografía se observa el equipo con el que se realizó la subexcavación mecánica

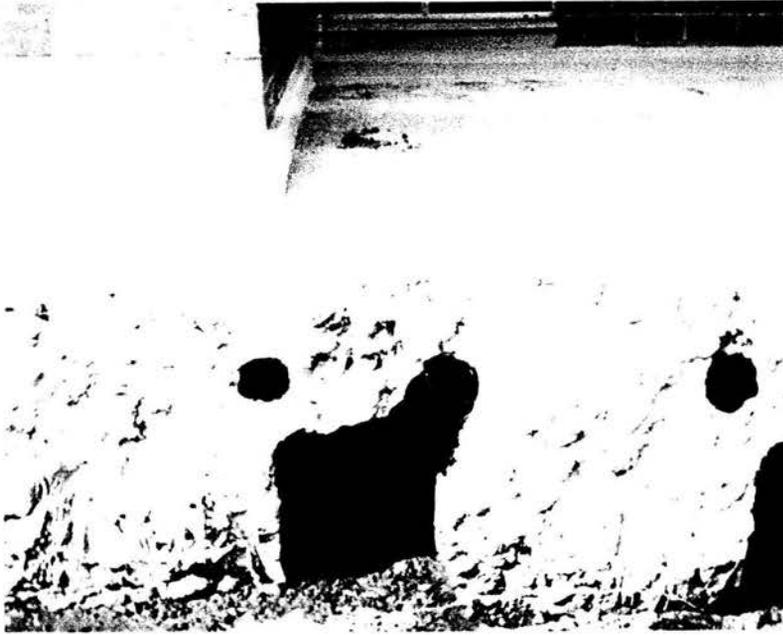
Fotografía 5.8. Se puede ver el caso en que la subexcavación manual se complementó con subexcavación mecánica

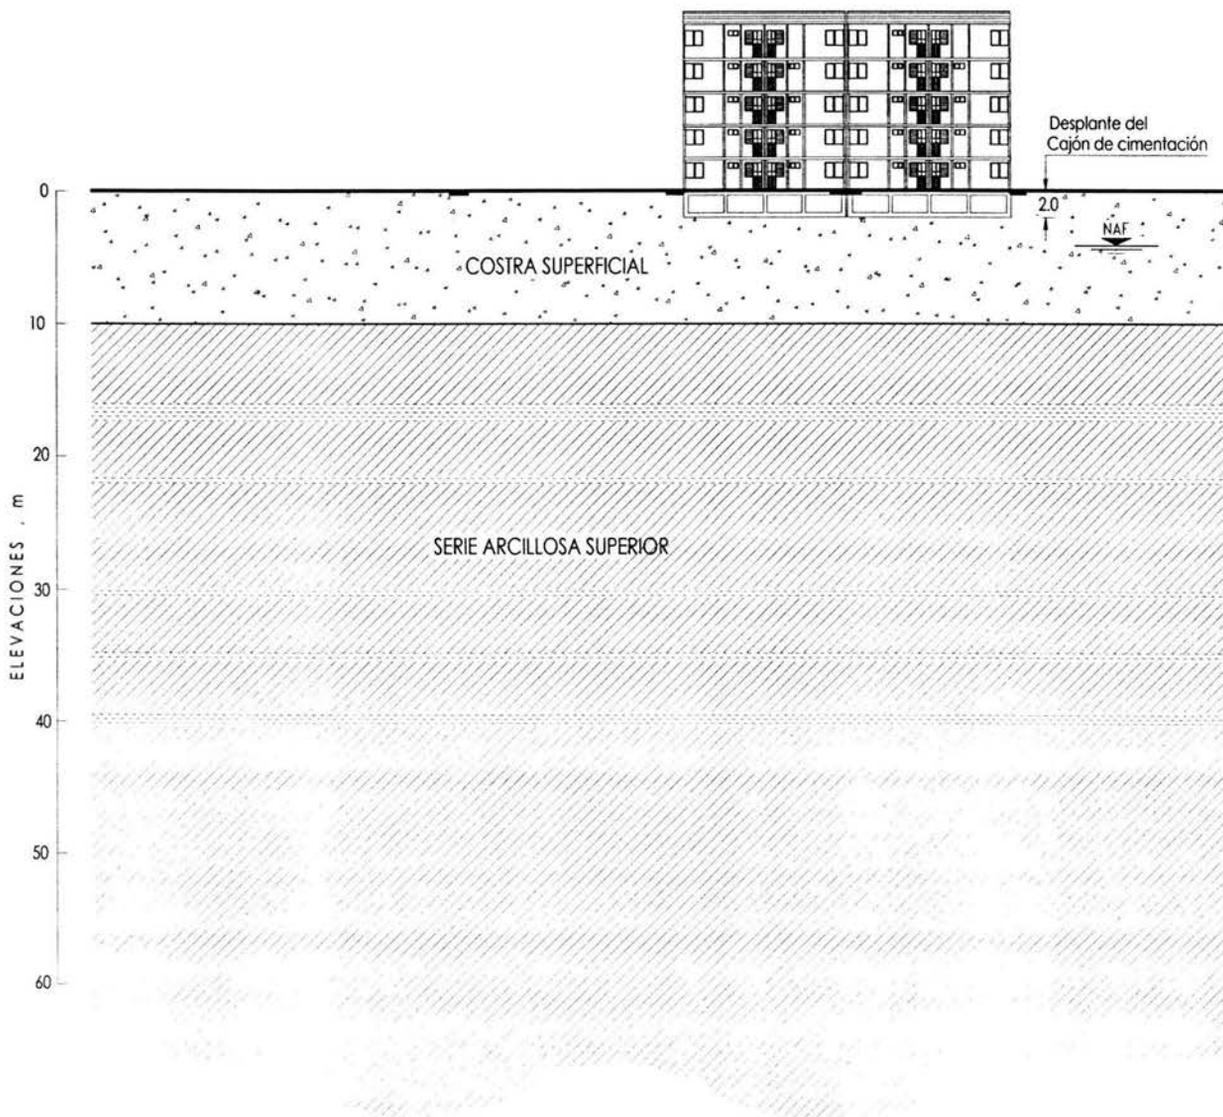
Fig. 5.9 Perfil estratigráfico del sitio

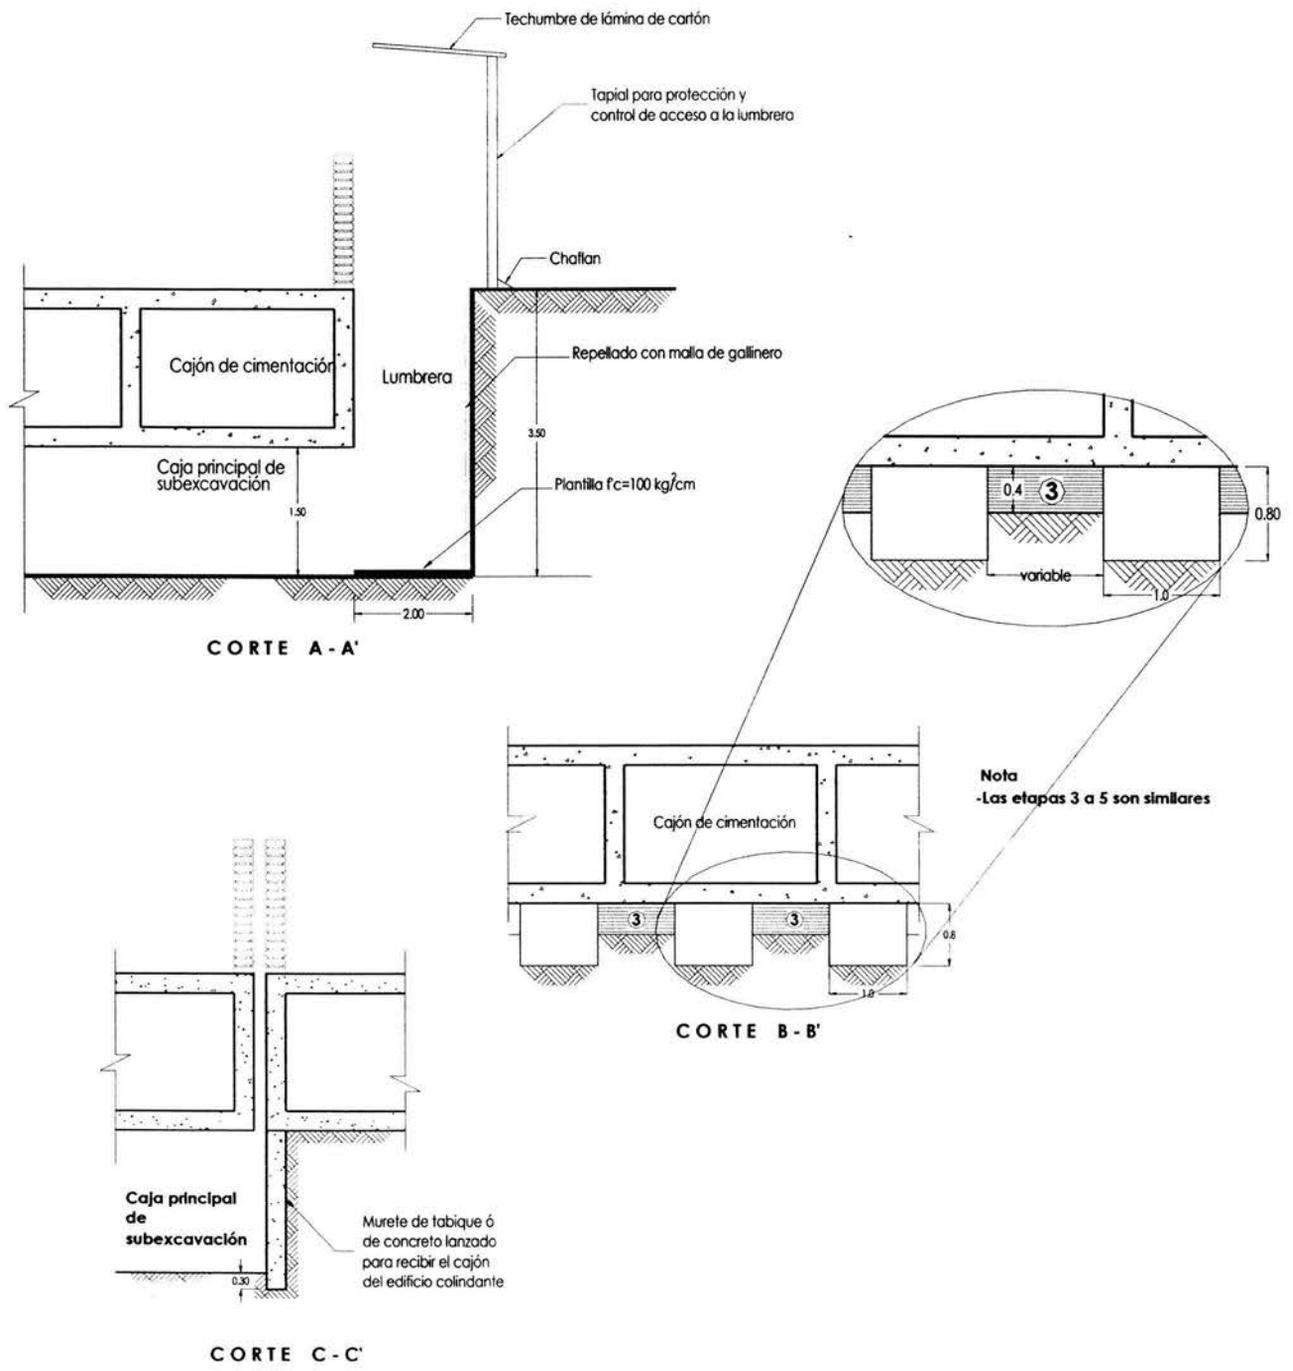
Fig. 5.11c Cortes esquemáticos A-A', B-B' y C-C'

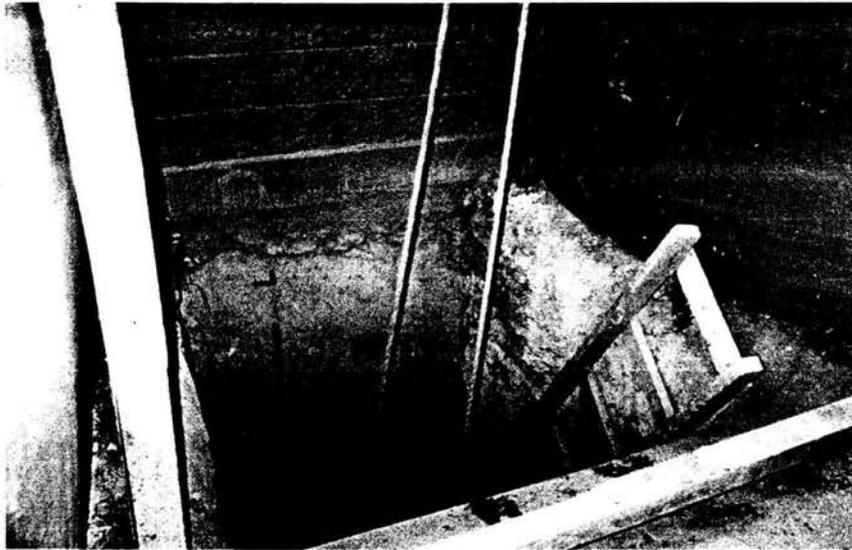
Fotografía 5.12. Se observa una de las lumbreras de acceso

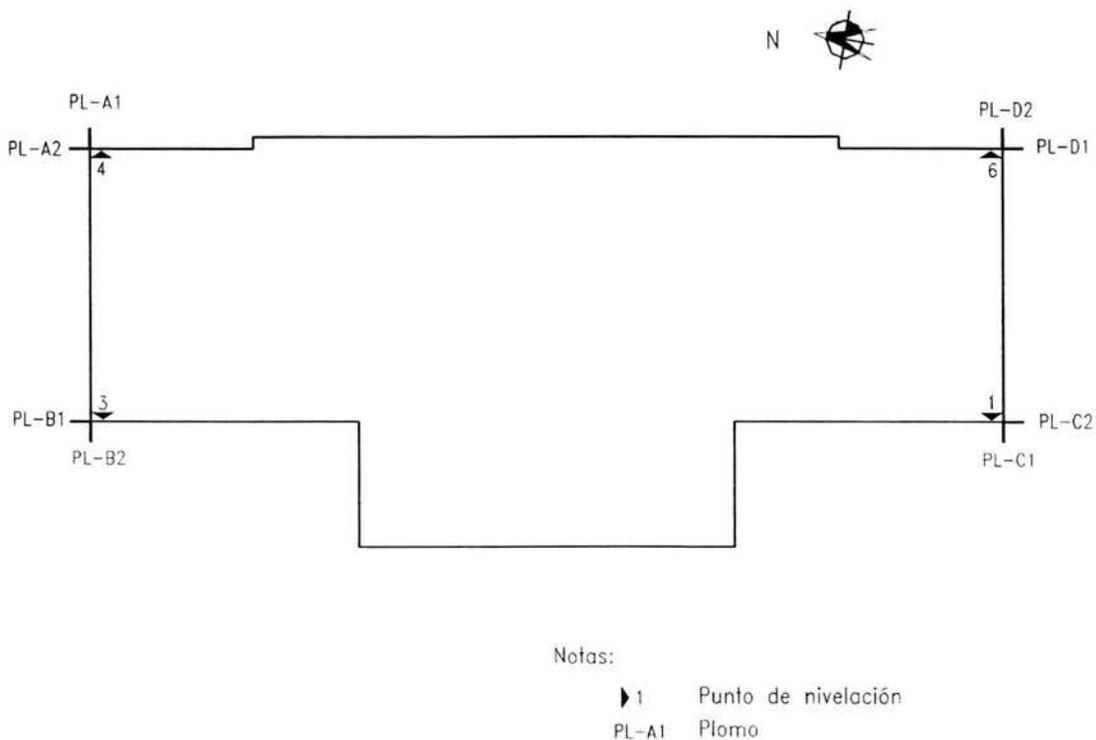
Fig. 5.12 Localización de puntos de nivelación y plomos

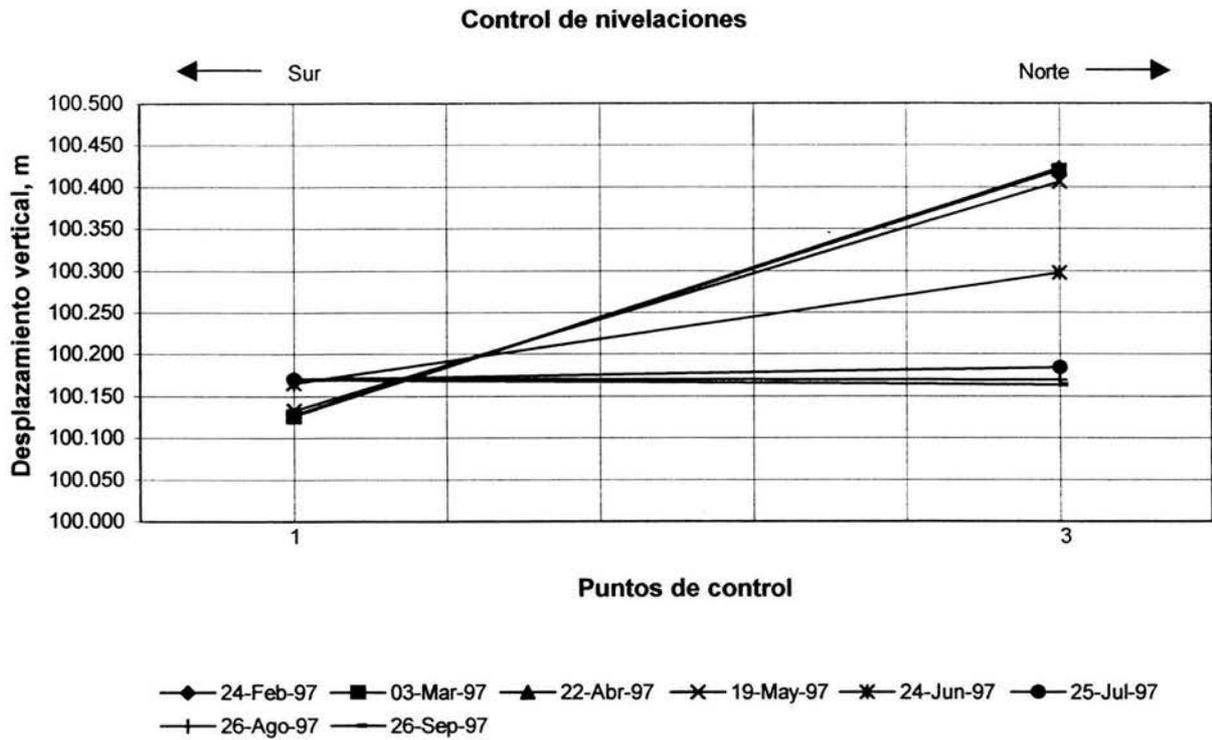
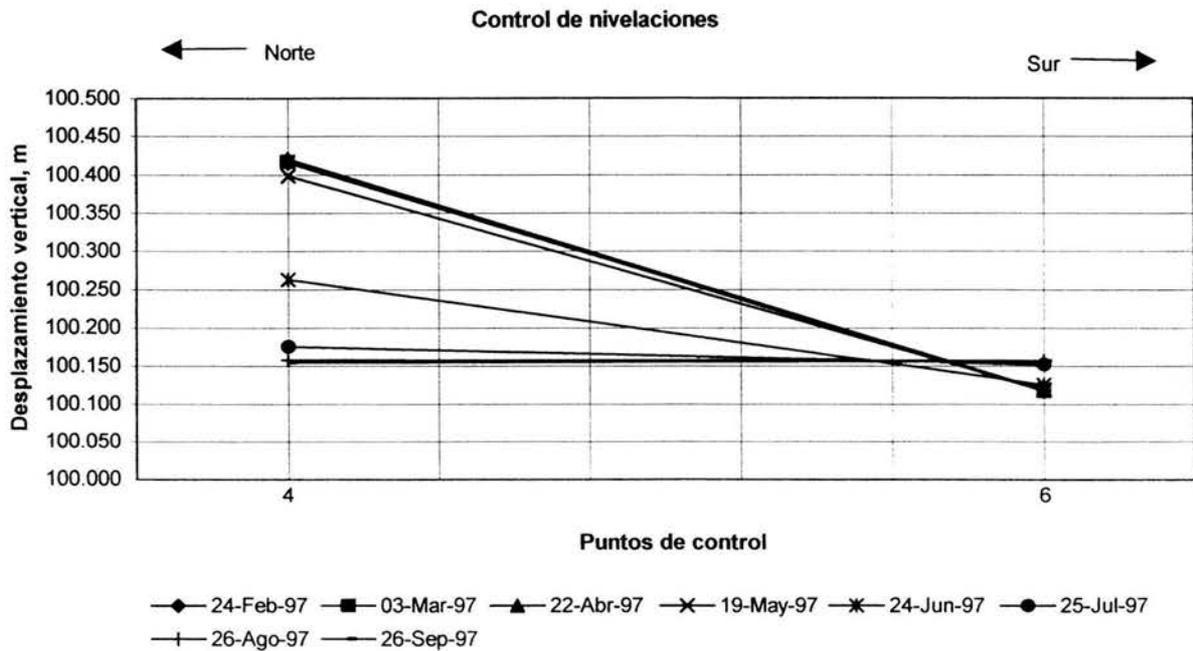
Fig. 5.13a Gráficas de control topográfico (sentido longitudinal)

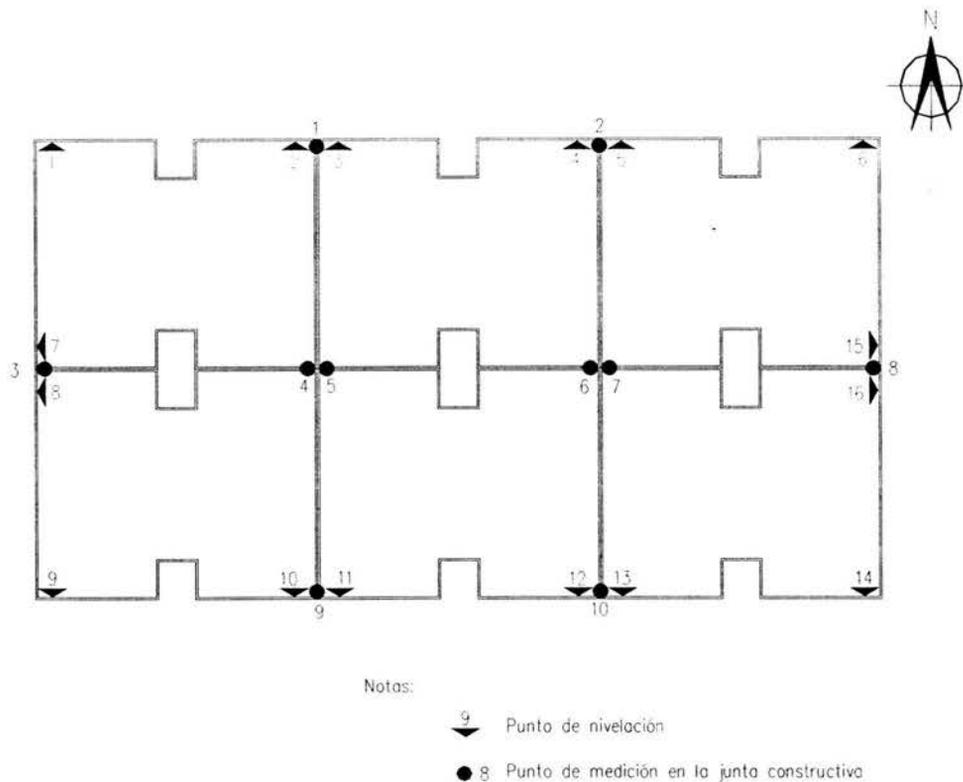
Fig. 5.15 Ubicación de puntos de nivelación y medición de juntas constructivas para el módulo con mayor inclinación

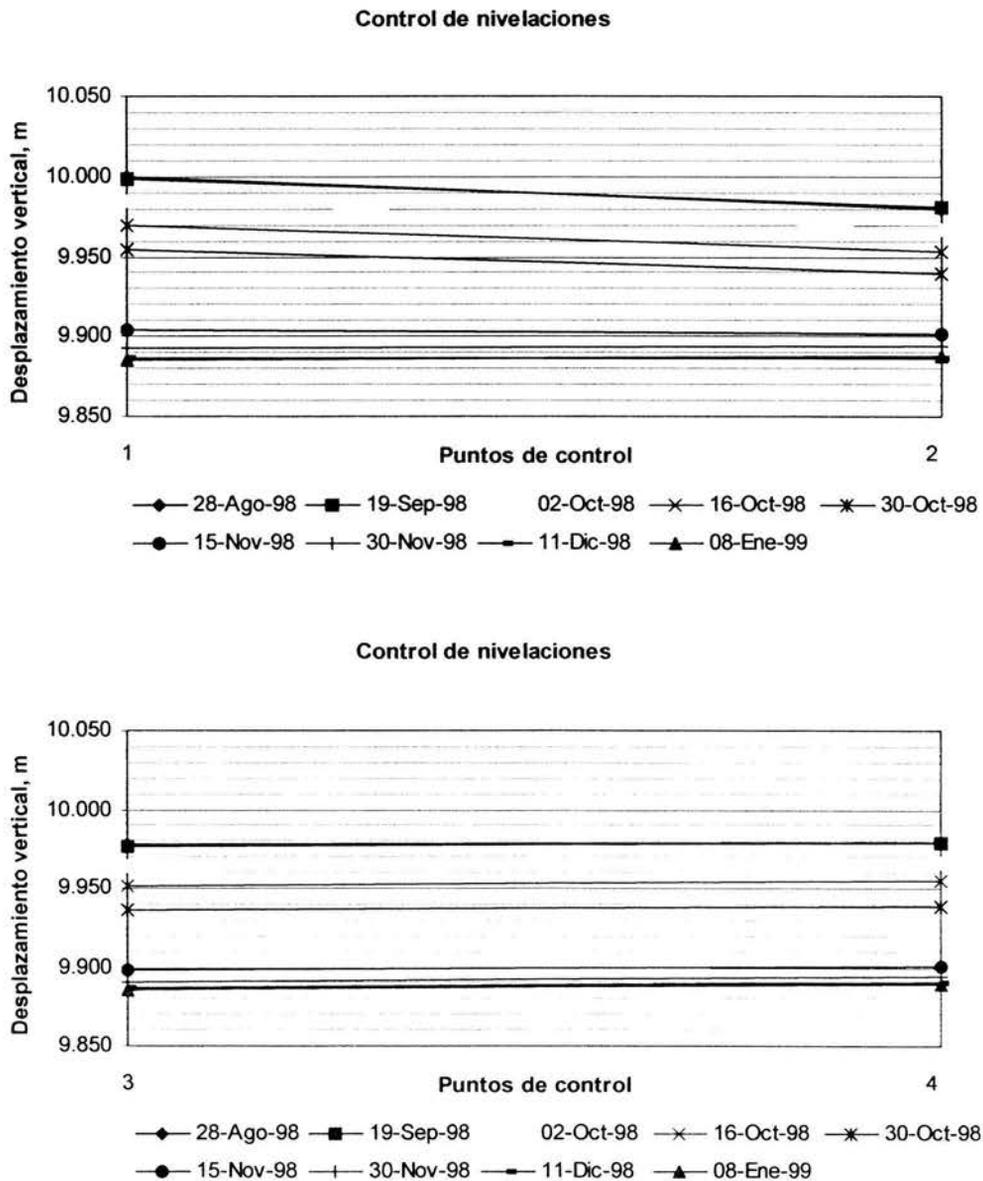
Fig. 5.16 Puntos de nivelación de un edificio de esquina y un edificio del centro

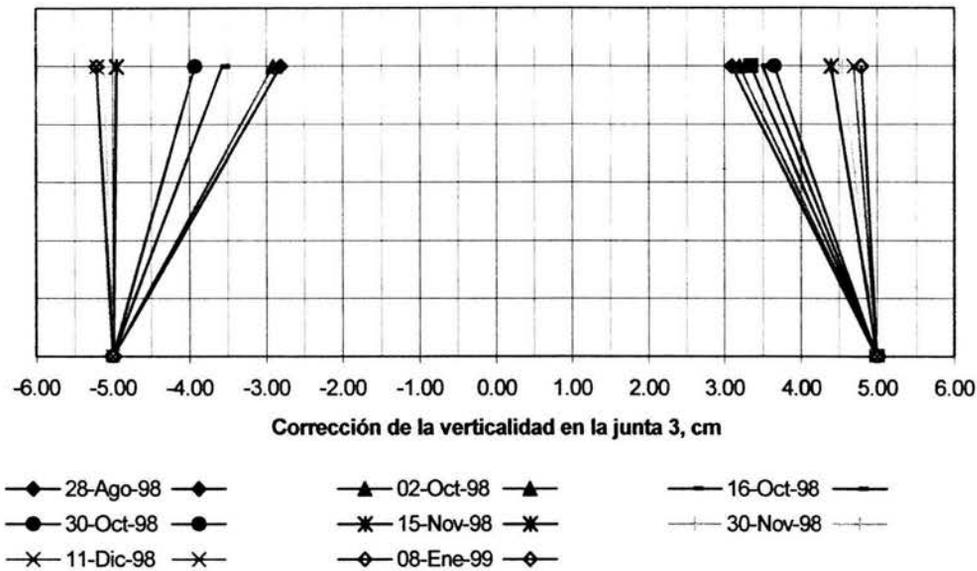
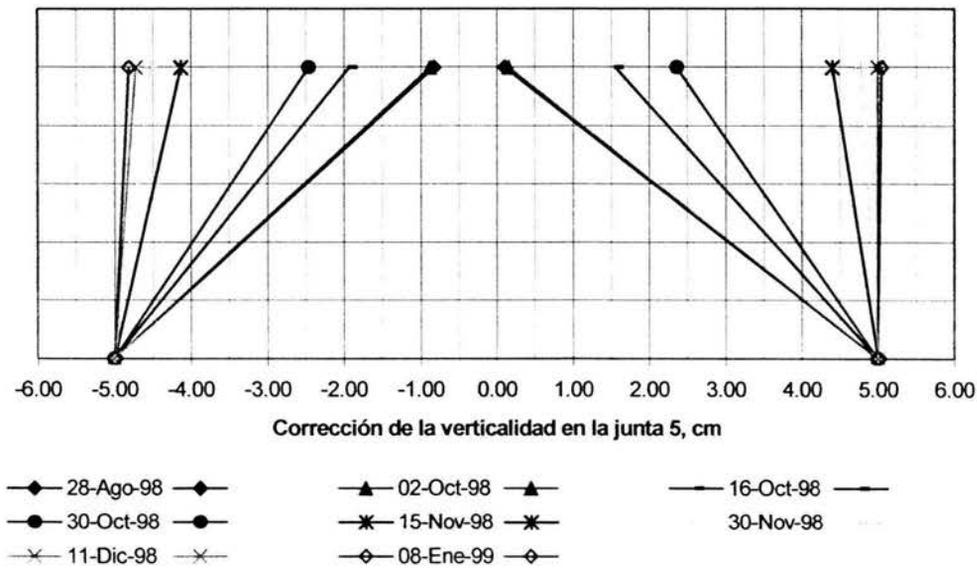
Fig.5.17 Control de medición de juntas y corrección de la verticalidad en una junta de orilla y una de centro

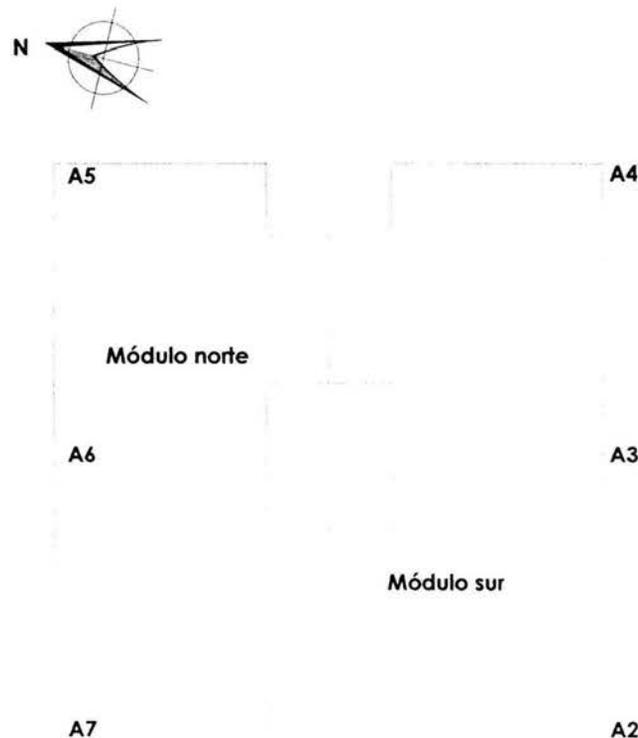
Fig. 5.18 Ubicación en planta de los puntos de nivelación

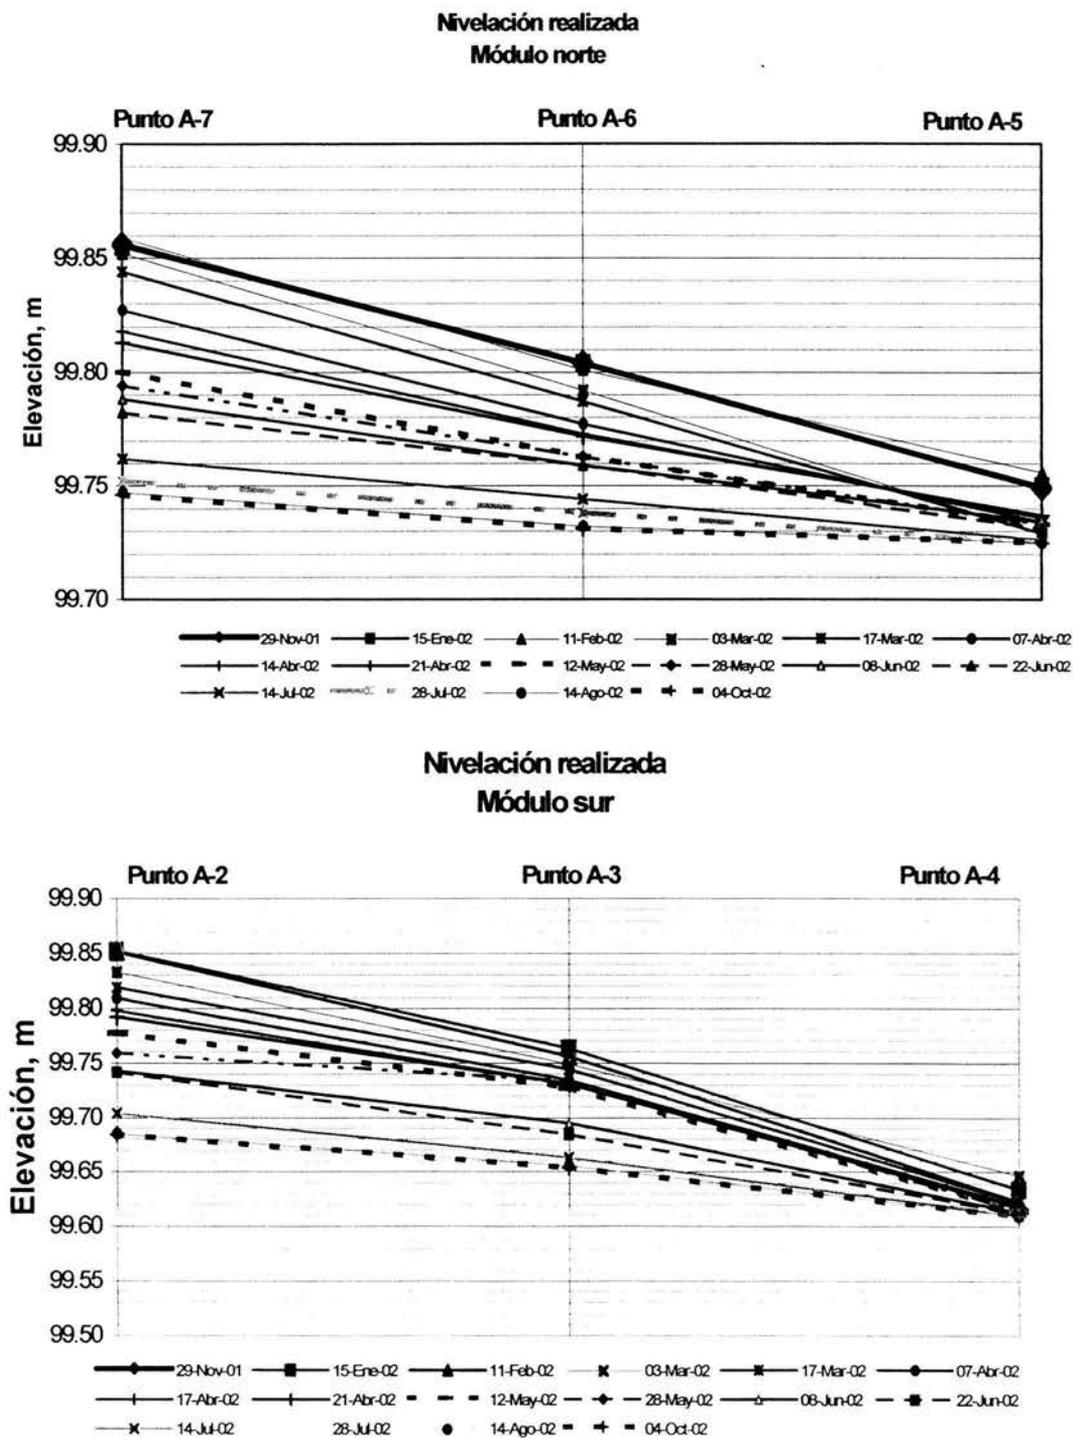
Fig. 5.19 Puntos de nivelación de los módulos

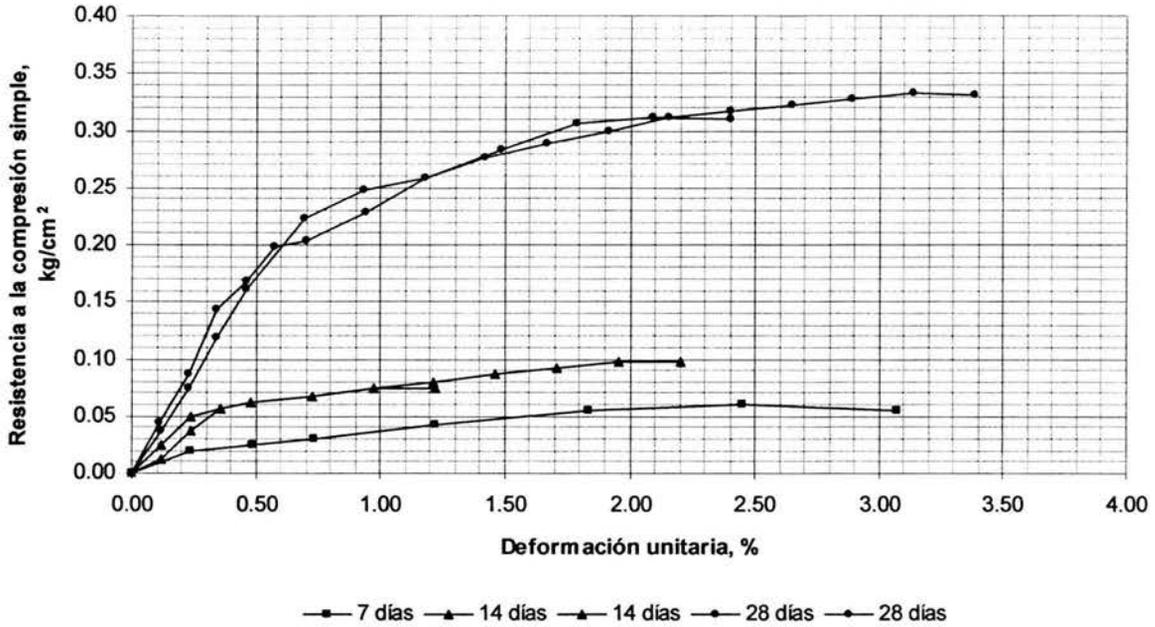
Lodo fraguante
Mezcla: 1m³ de agua: 75 kg bentonita: 75 kg cemento: 5% silicato de sodio

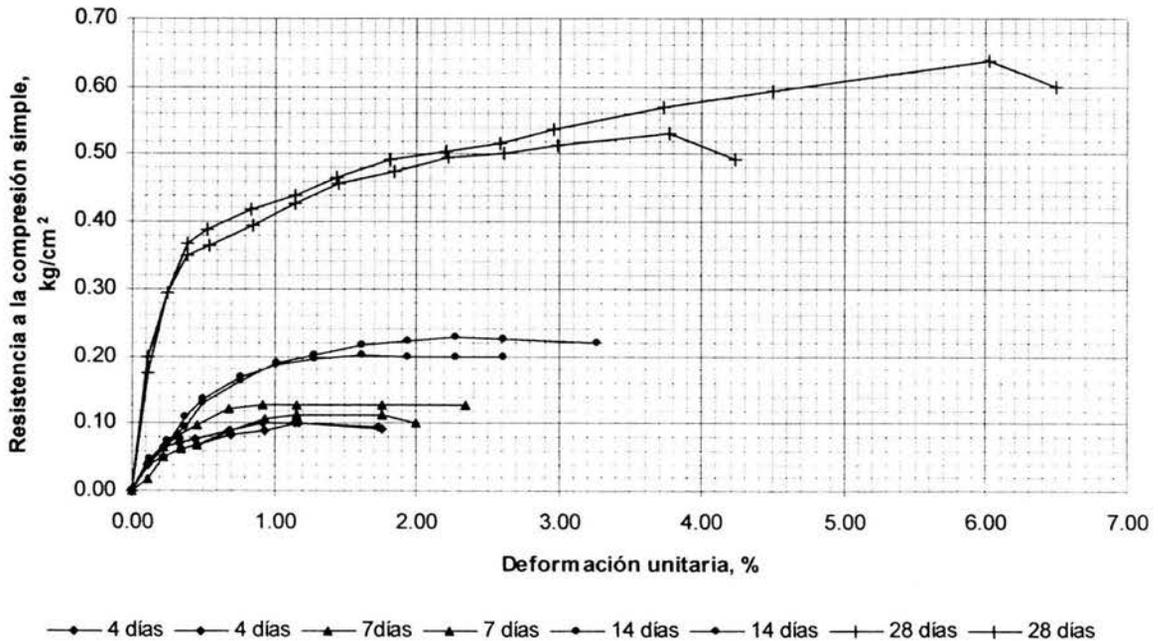
Lodo fraguante
Mezcla: 1m³ de agua: 75 kg bentonita: 100 kg cemento: 5% silicato de sodio

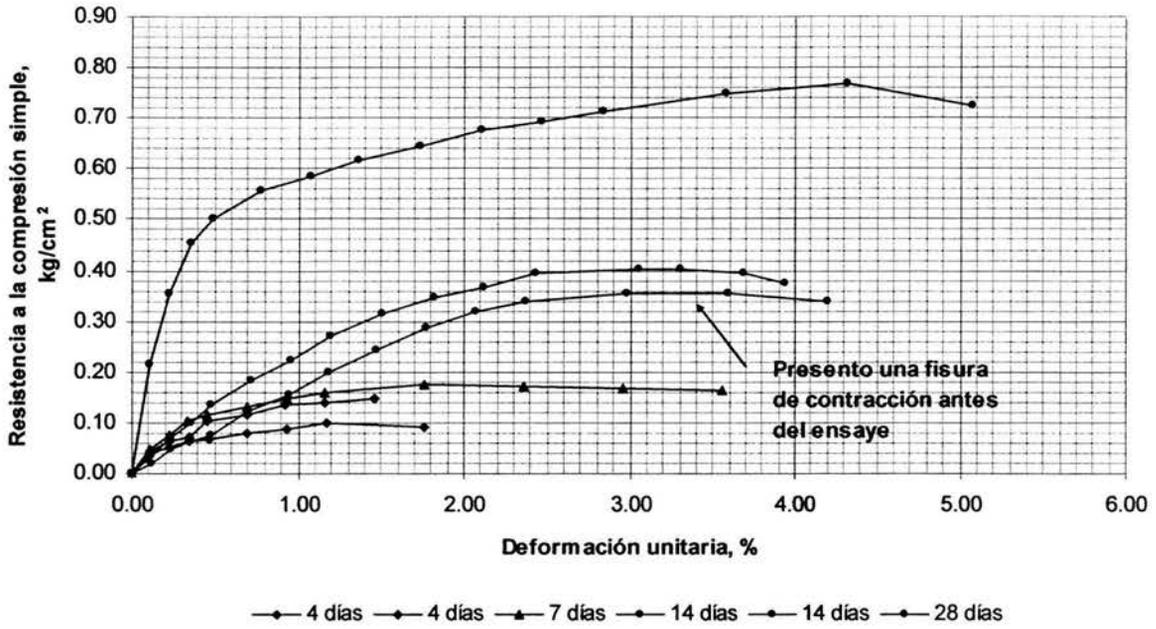
Lodo fraguante
Mezcla: 1m³ de agua: 100 kg bentonita: 100 kg cemento

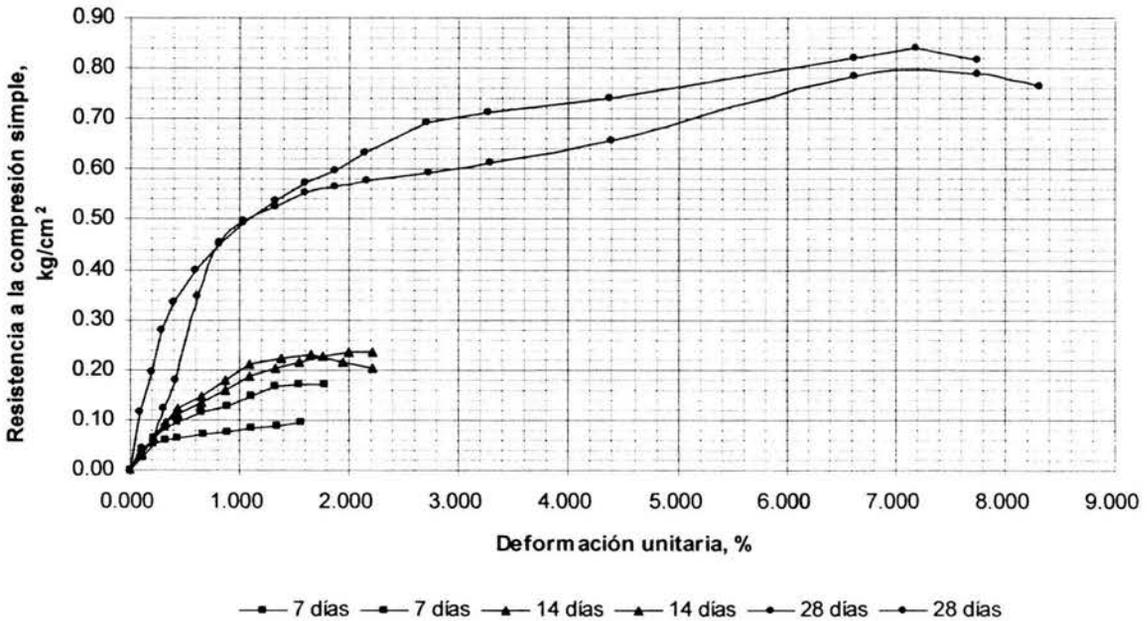
Lodo fraguante
Mezcla: 1m³ de agua: 100 kg bentonita: 150 kg cemento

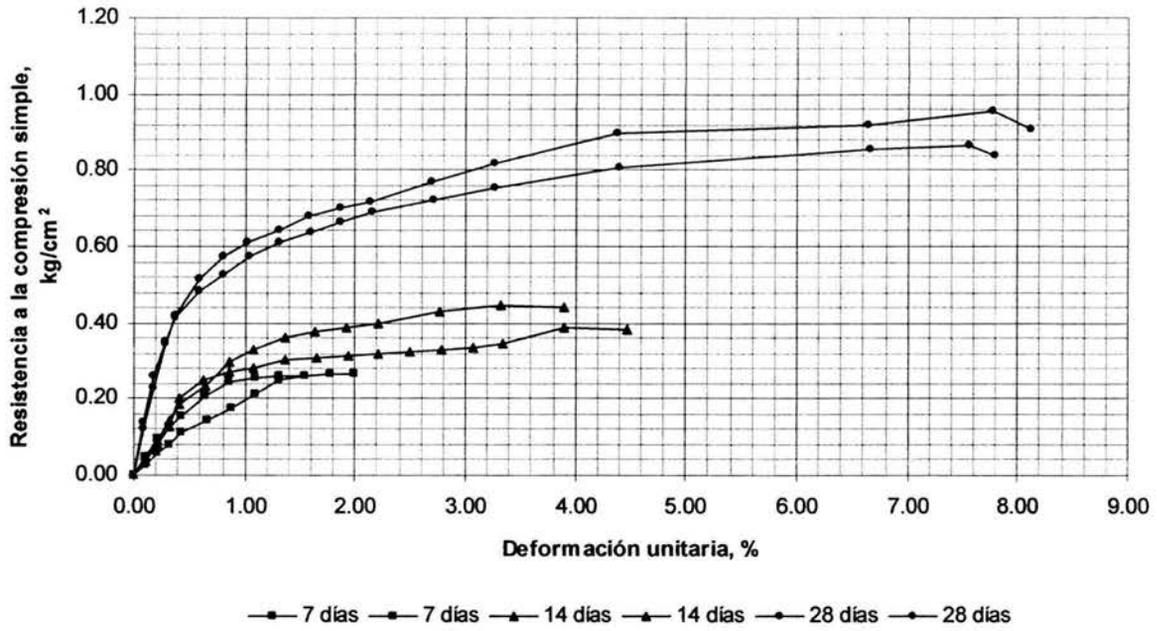
Lodo fraguante
Mezcla: 1m³ agua: 100 kg bentonita: 200 kg cemento

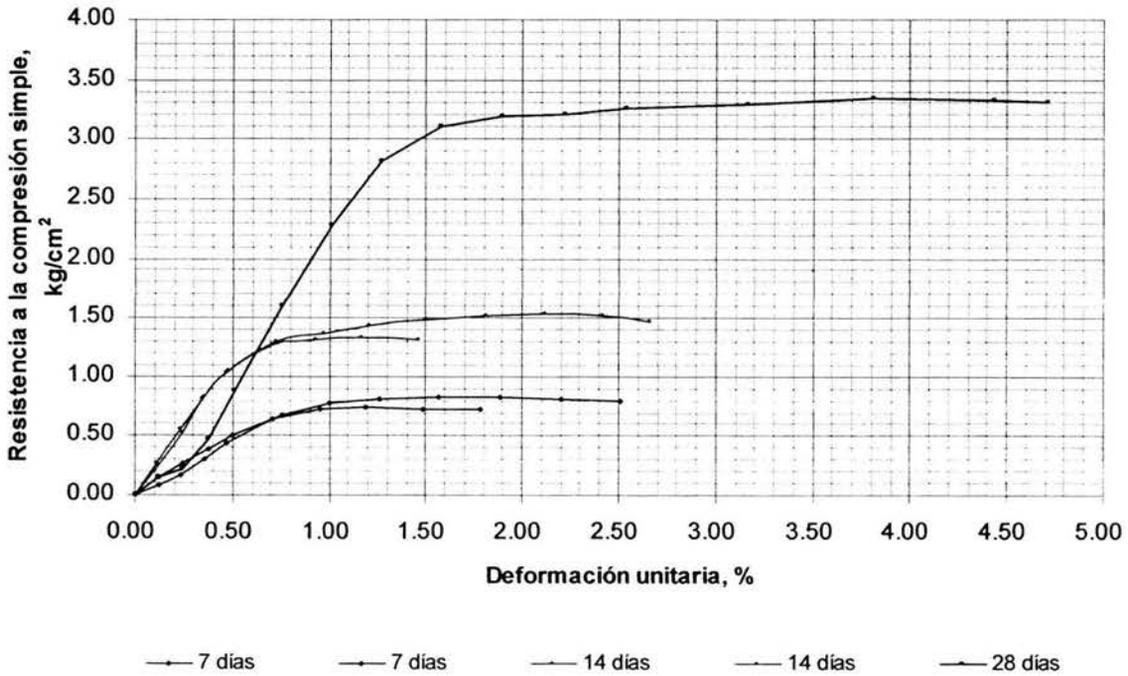
Lodo fraguante
Mezcla: 1m³ de agua: 50 kg bentonita: 300 kg cemento
