**UNIVERSIDAD NACIONAL AUTONOMA DE MEXICO**

**FACULTAD DE INGENIERIA**

**“LA INGENIERIA CIVIL COMO APOYO  
TECNICO EN EL MEDIO ASEGURADOR”**

**T E S I S**

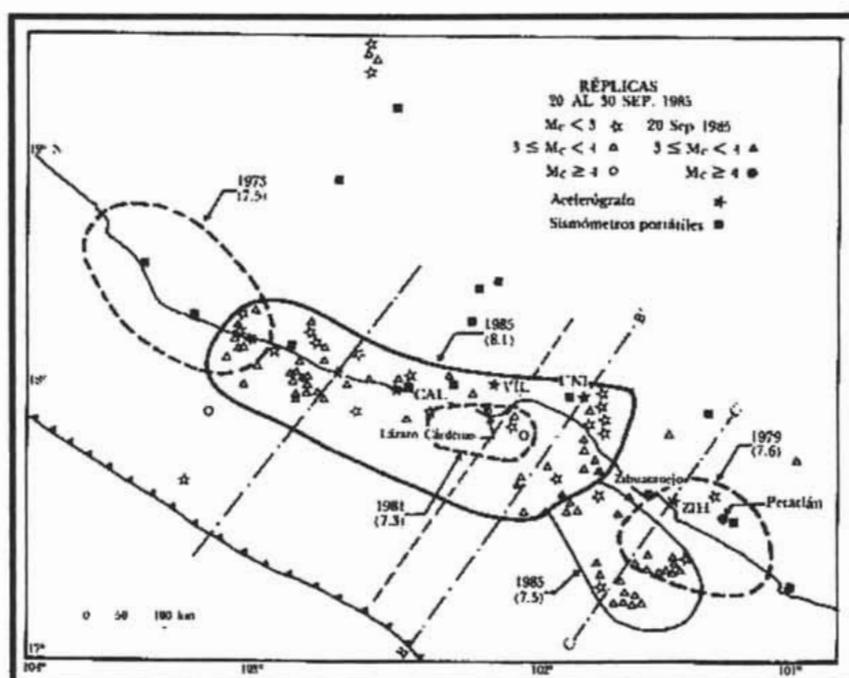
Figura I.II Áreas de ruptura y réplicas de los sismos de Michoacán de septiembre de 1985.

La figura I.II muestra las áreas de ruptura ( $170 \times 50 \text{ km}^2$  y  $66 \times 33 \text{ km}^2$ , respectivamente) de estos sismos; los epicentros están indicados por asteriscos. También se indican las áreas rotas por otros sismos cercanos: Colima (1973), Playa Azul (1981) y Petatlán (1979). Aparentemente, la ruptura del sismo del 19 de septiembre, habiendo comenzado en el hipocentro, se propagó principalmente hacia el sureste; casi se detuvo al alcanzar la zona rota previamente en 1981, pero logró continuar, terminando de romper, durante el segundo subevento, el resto del área indicada. Durante los días siguientes al 19 se observó muy poca actividad sísmica en la región rota por el sismo de 1981; lo que indica un bajo nivel de esfuerzos en esa área.

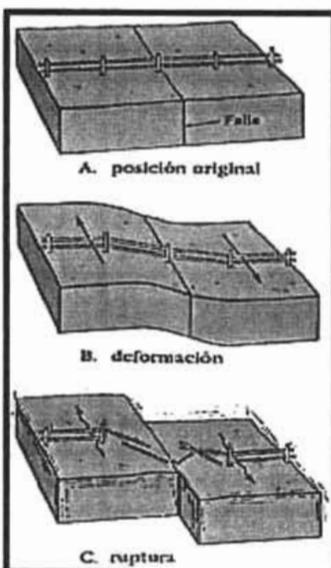
En la figura I.III, se presenta una esquematización de este modelo, en la cual observamos desde arriba un terreno sobre el cual actúan esfuerzos indicados por las flechas gruesas, en a) vemos el estado inicial del terreno sin deformar, sobre el cual se construye una carretera recta (banda horizontal). Al pasar el tiempo el terreno se deforma como se muestra en b) donde la forma que ha tomado la carretera (originalmente recta) refleja la deformación, en este momento se traza una segunda carretera recta (líneas horizontales). En c) ha ocurrido una ruptura a lo largo de un plano vertical que interfecta a la superficie.

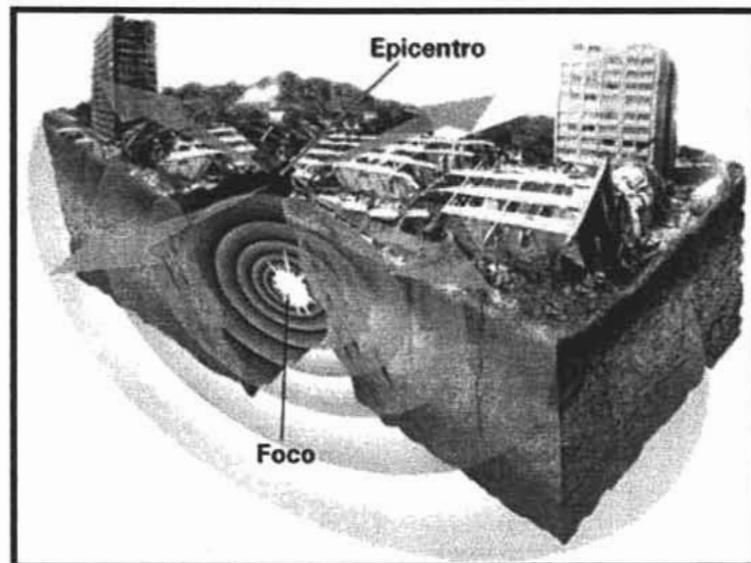
Figura I.IV Vista de epicentro y Foco en el sismo

En el interior de la tierra ocurre un fracturamiento súbito cuando la energía acumulada excede la resistencia de las rocas. Al ocurrir la ruptura, se propagan (en el interior de la tierra) una serie de ondas sísmicas que al llegar a la superficie sentimos como un temblor. Generalmente, los sismos ocurren en zonas de debilidad de la corteza terrestre que llamamos fallas geológicas. Existen también sismos menos frecuentes causados por la actividad volcánica en el interior de la tierra, y temblores artificiales ocasionados por la detonación de explosivos. El sitio donde se inicia la ruptura se llama foco y su proyección en la superficie de la tierra, epicentro (Figura I.IV)

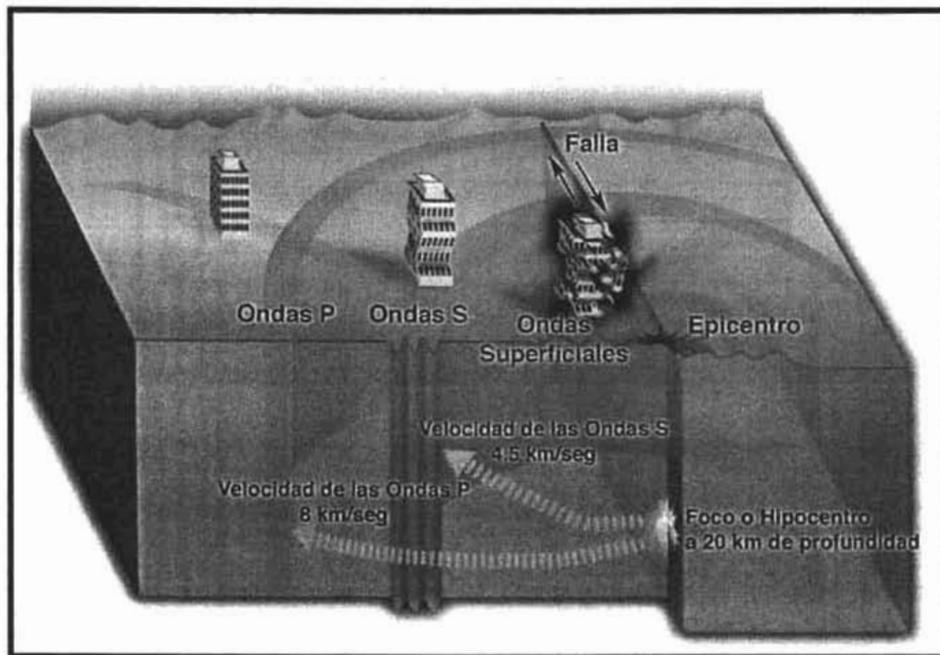
Figura 1.V Tipos de ondas presentadas en un sismo.

Ondas sísmicas. - Si se piensa un poco en como influye el movimiento del terreno situado a los lados de la falla en las rocas vecinas, se puede visualizar que empuja al terreno que se encuentra en la dirección en que se mueve (compresión), jala al que se encuentra en la dirección contraria (dilatación) y arrastra al que se encuentra en una dirección perpendicular a estas (corte o cizalla). Esta interacción produce dos tipos de ondas: una de tipo compresional llamada onda P (de primaria por ser la más rápida) y otra de tipo cizalla, llamada onda S (de secundaria, pues es más lenta que la P). Estas ondas son denominadas ondas de cuerpo pues viajan a través de los cuerpos (en este caso, de la Tierra). Existen dos tipos de ondas superficiales, la más lenta es la llamada Rayleigh, que al pasar produce en el piso movimientos verticales y horizontales paralelos a la dirección en que viaja. La otra es la onda de Love, cuya velocidad es intermedia entre la S y las de Rayleigh, y que produce solamente movimientos horizontales perpendiculares a la dirección de propagación.

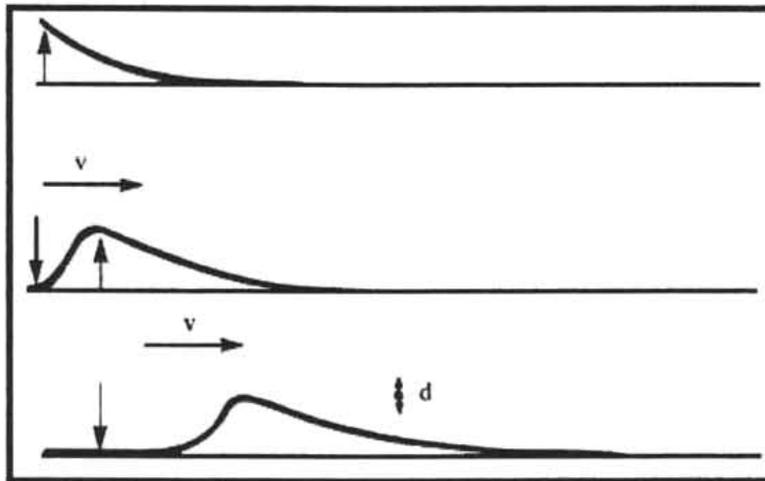
Figura I.VI Onda de cizalla propagándose con velocidad  $v$  a lo largo de una cuerda. El desplazamiento de las partículas de la cuerda se da en las direcciones indicadas por  $d$ .

**Ondas S.** Las ondas de *corte* o de *cizalla*, llamadas *ondas S*, son aquéllas en las cuales las partículas del medio se desplazan perpendicularmente a la dirección de propagación, por lo que están asociadas con deformaciones del terreno de tipo de cizalla. Podemos visualizarlas si pensamos en las ondas que viajan por una cuerda tensa (Figura 1.VI) y movemos uno de sus extremos perpendicularmente a ella (a). Cada partícula de la cuerda se mueve, hacia arriba o hacia abajo en la dirección indicada por las flechas pequeñas, jalando a sus vecinas; de manera que la onda viaja en la dirección de la cuerda (indicada por la flecha grande) perpendicularmente a la dirección del desplazamiento de cada pedazo de cuerda (b-c).

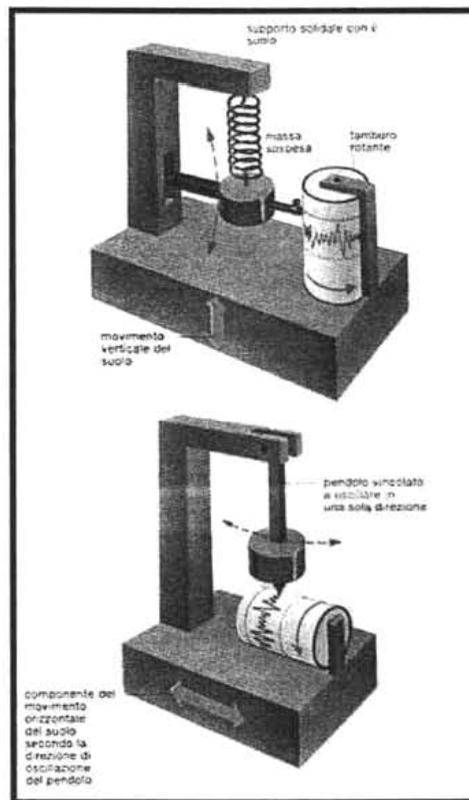
Figura 1.X Principio básico de operación y registro de un sismógrafo que mide el desplazamiento vertical del terreno.

La vibración de la tierra debida a la ocurrencia de un temblor se observa experimentalmente con el auxilio de sismógrafos: instrumentos sumamente sensibles a los movimientos de la superficie de la tierra. Los primeros sismógrafos fueron construidos a finales del siglo pasado, empleando un sistema puramente mecánico. En la actualidad, estos se han modificado y perfeccionado, aunque el principio básico de operación es el mismo: una masa suspendida de un resorte sostenido por un soporte empotrado en el suelo. Cuando el suelo se mueve por el paso de las ondas sísmicas, también se mueve el soporte. Sin embargo, la inercia de la masa que ésta permanece "estable" en su sitio, permitiéndonos medir así el desplazamiento relativo entre la masa y el suelo (figura I.X)

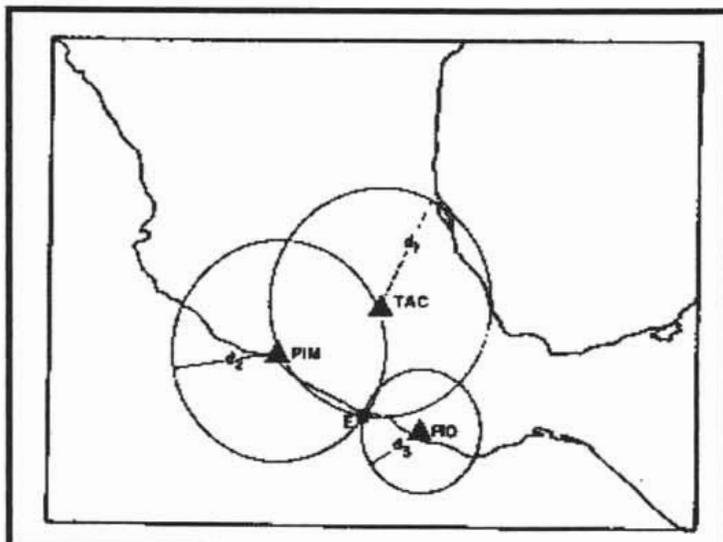
Figura I.XI Conociendo la distancia ( $d$ ) de una estación sismológica al epicentro, ésta puede representarse como un círculo de radio  $d$  con centro en dicha estación. Si contamos con observaciones al menos en tres estaciones, el punto de intersección ( $E$ ) de los círculos corresponde al epicentro. En la figura se representa el ejemplo de un sismo en las costas de Guerrero, localizado mediante registros de las estaciones: Tacubaya, D.F. (TAC); Presa Infernillo, Mich. (PIM); y Pinotepa Nacional, Oax. (PIO).

determinar el epicentro del sismo, puesto que la diferencia ( $t_s - t_p$ ) nos da la distancia, pero no la dirección; es necesario contar con un mínimo de tres estaciones sismológicas que registren el temblor para poder estimar la ubicación del epicentro.

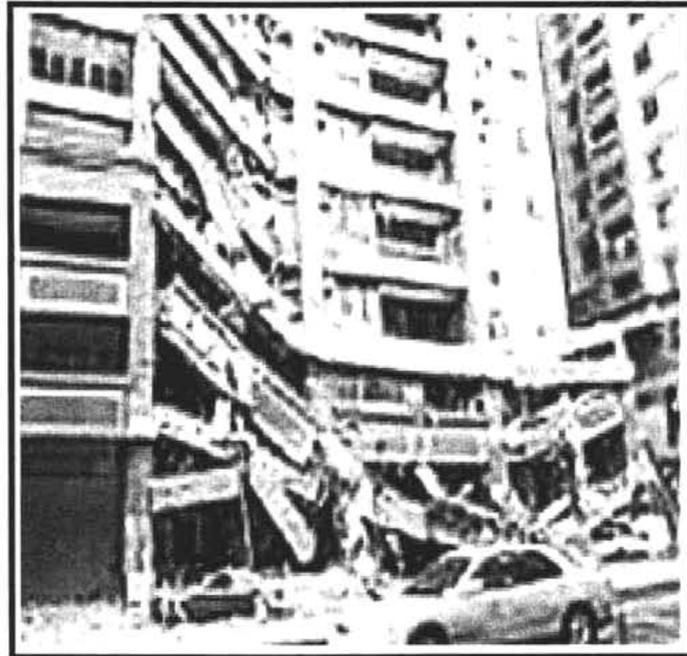
Figura I.XV Imagen de un edificio dañado por sismo

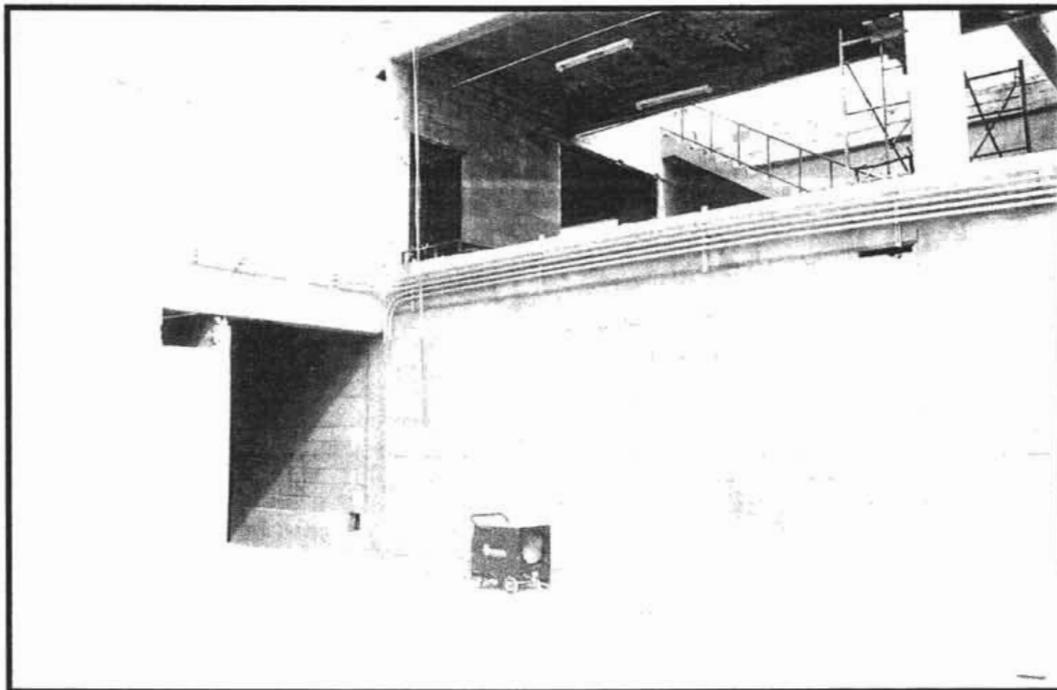
Figura II.II Muros de separación contrafuego para confinamiento de un posible incendio

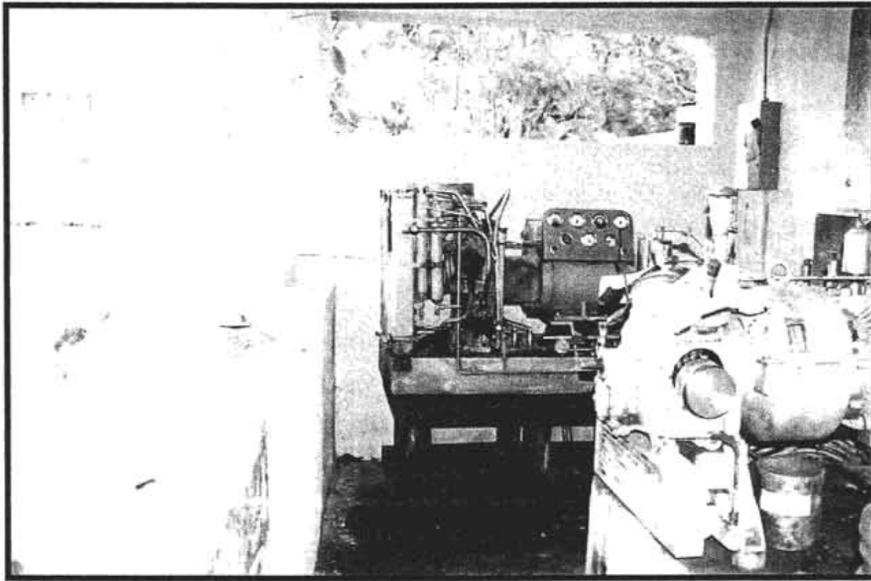
Figura II.III Se muestra cuarto de maquinas sin ningún tipo de seguridad contra incendio

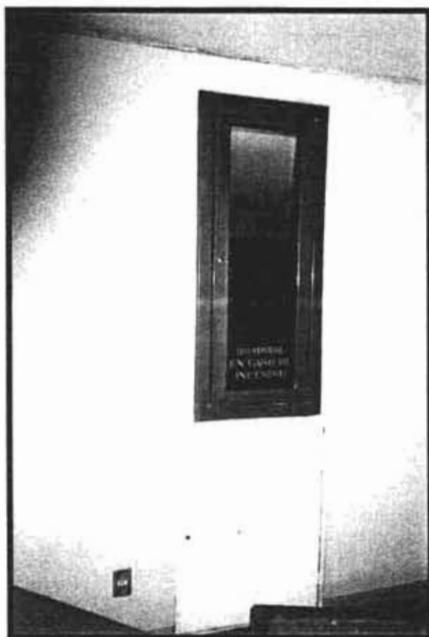
Figura II.IV Vista de un extintor contra incendio

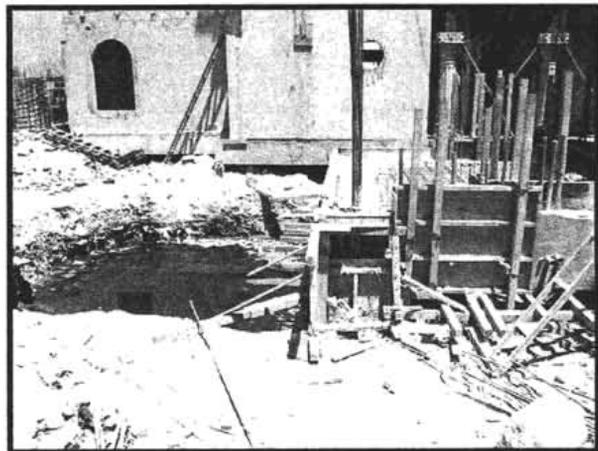
el Pozo absorción que se construye  
en el área de edificio 1 y 2.

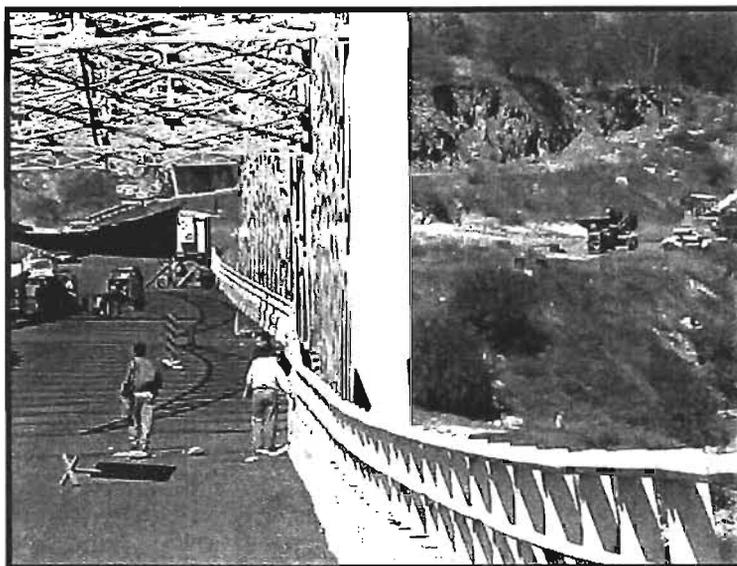
Figura III.II Evaluación preliminar del desplazamiento del apoyo central puente "el infernillo"

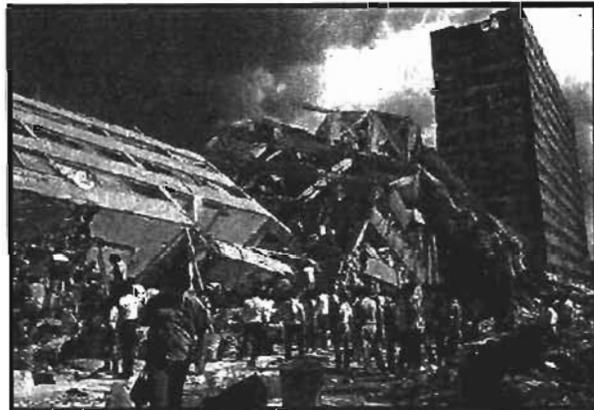
Figura III.III (B) La imagen presenta el colapso de edificios debido al sismo ocurrido en la ciudad de México en el año de 1985.

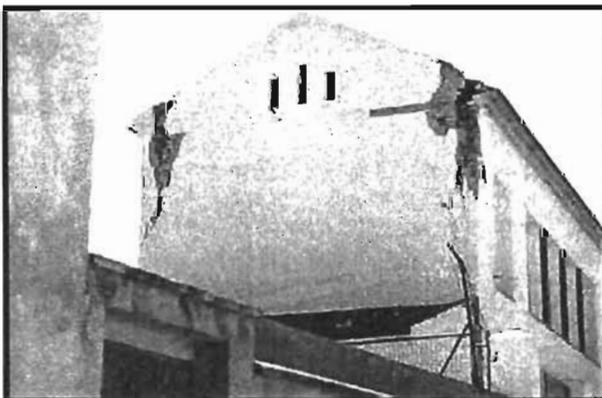
Figura III.III (C) La imagen presenta daños en estructura debido al sismo ocurrido en la ciudad de Manzanillo, Colima en el año de 1995.

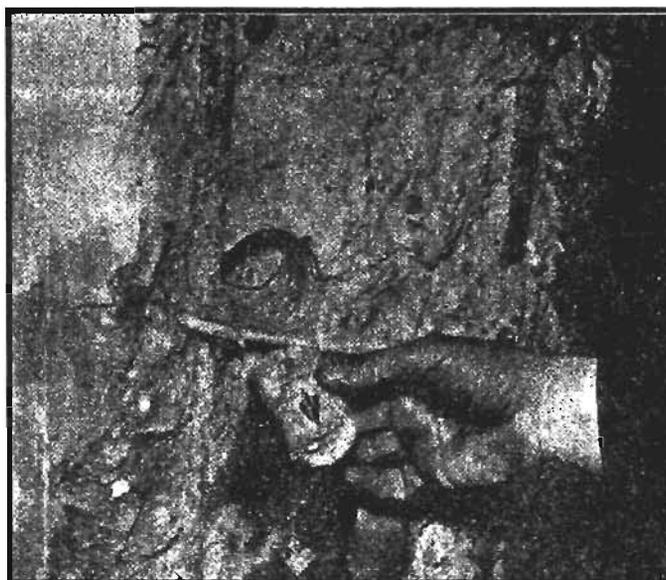
Figura III.VI Núcleos de concreto endurecido de diámetro pequeño auxilian a dimensionar adecuadamente la profundidad de la coloración rosada y los micro agrietamientos existentes.

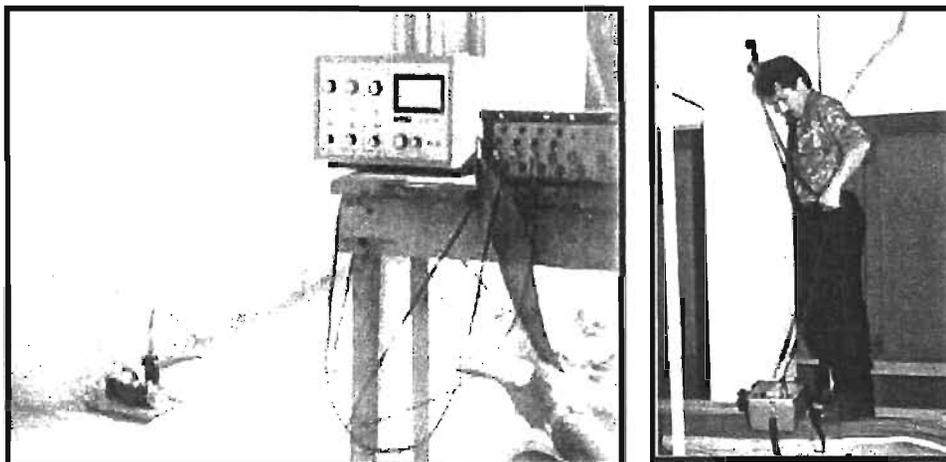
Figura III.XVII Imagen de la toma de detección del acero en el edificio

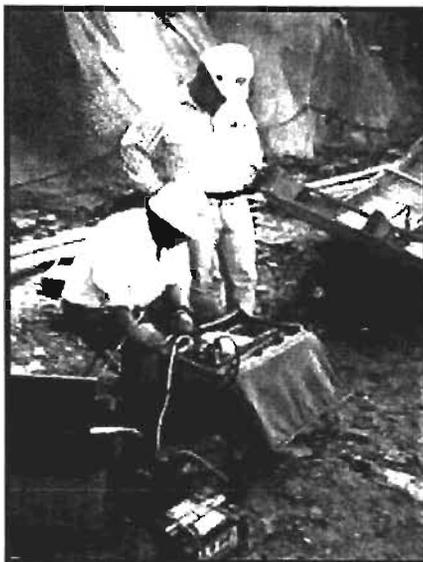
Figura III.XIX Equipo Georadar con antena biestática de 50 MHz para investigaciones geológicas profundas.

EQUIPO O SISTEMA.	OBJETIVO
		<b>INSTRUMENTACION.</b>	<b>Sismogeotécnica en estructuras.</b>
	<b>En exploración del subsuelo.</b>	<ul style="list-style-type: none"> <li>➤ Georadar: exploración geofísica mediante impulsos electromagnéticos de alta frecuencia.</li> </ul>	<p>Localización de servicios enterrados, estructuras geológicas, problemas relacionados con la geotecnia, vestigios arqueológicos, y contaminación de suelos y aguas subterráneas, Estratigrafía del terreno.</p>

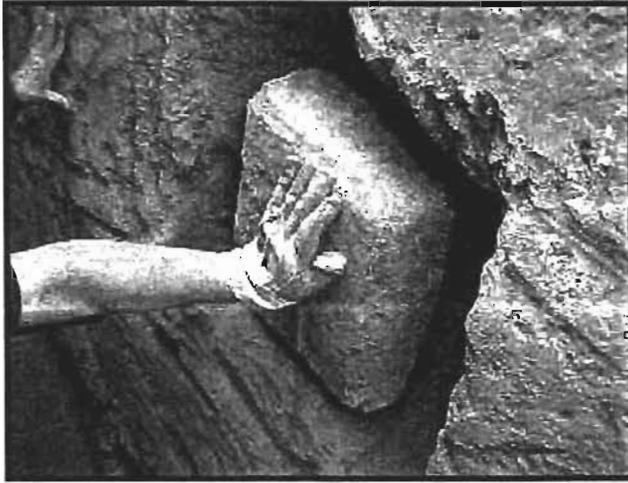
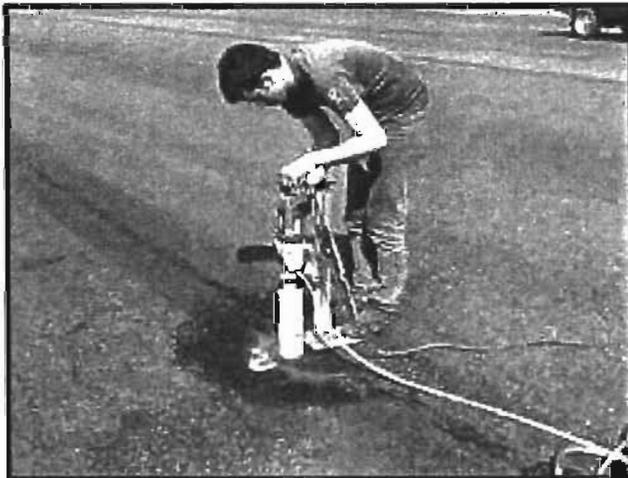
Figura III.XX

Las imágenes inferiores corresponden a la obtención de especímenes en campo para su posterior ensaye en laboratorio.

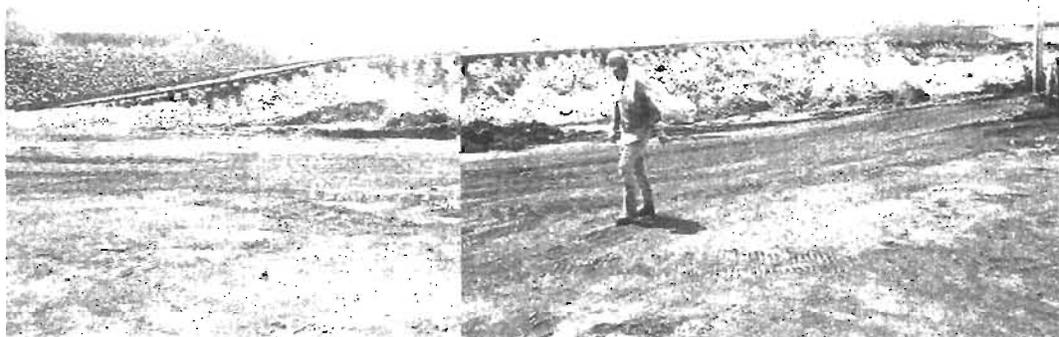
**Foto 1** Vista de la espuela de ferrocarril después de la falla. Se aprecia un levantamiento del orden de 2.0 m sobre el nivel de la plataforma

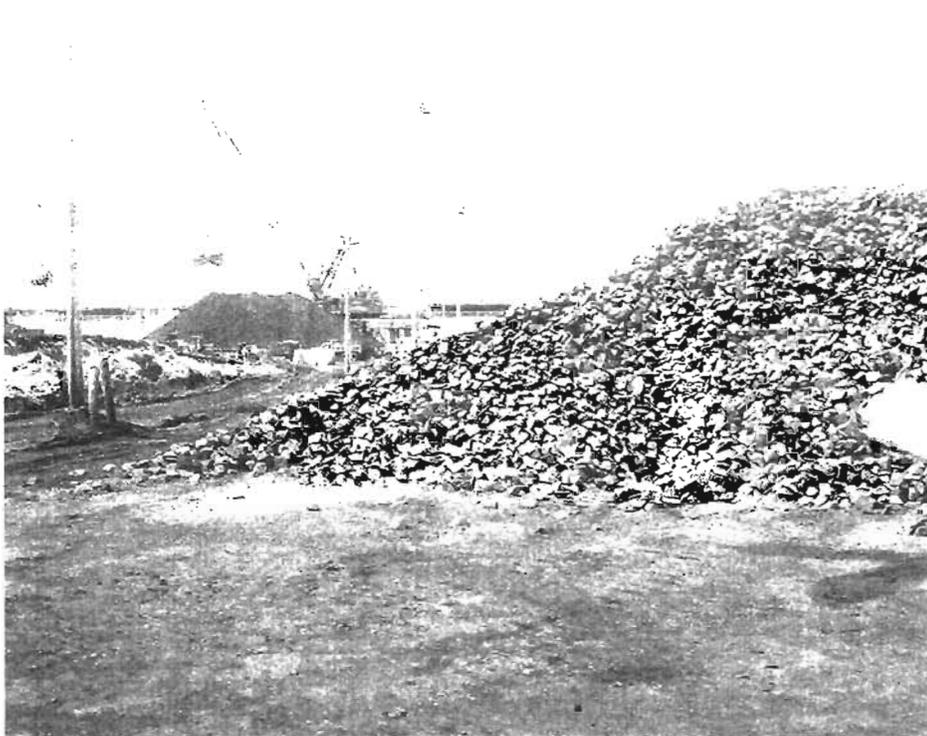
**Foto 2** En la parte izquierda se observa parte de la espuela en la zona de la falla y el mineral Arrabio.

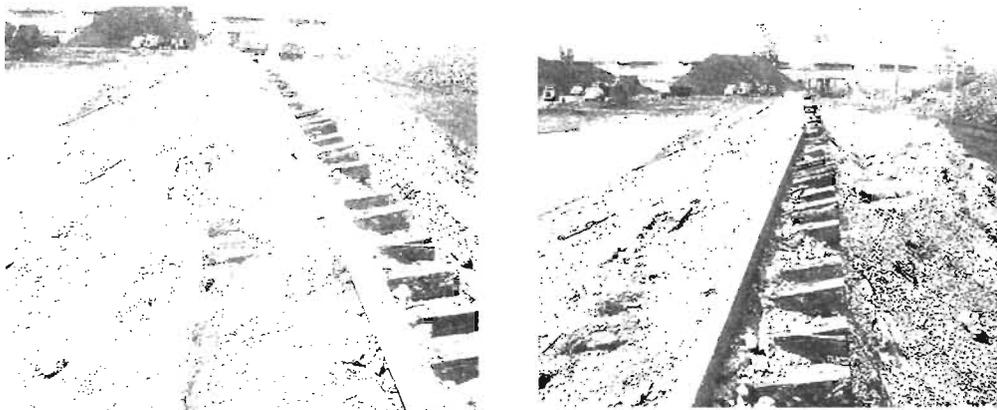
**Foto 4** Aspecto que presenta la espuela después de la falla del suelo, se aprecia el colapso de la capa de suelo cemento con numerosos agrietamientos y el hundimiento del suelo en la parte izquierda en donde originalmente se encontraba almacenado el Arrabio

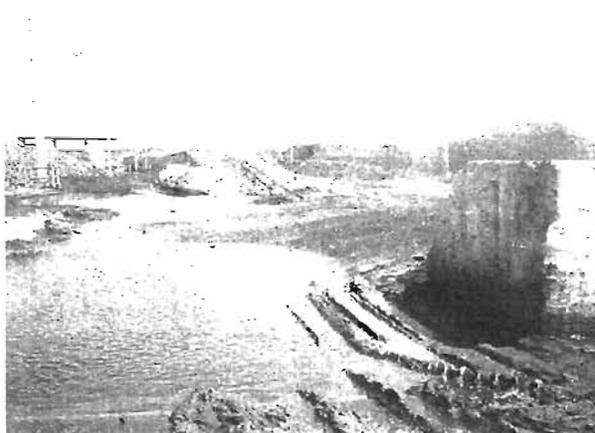
**Foto 6** Deformaciones de la plataforma de Almacenamiento. Al fondo se observa la espuela deformada y daños a la capa de suelo cemento.

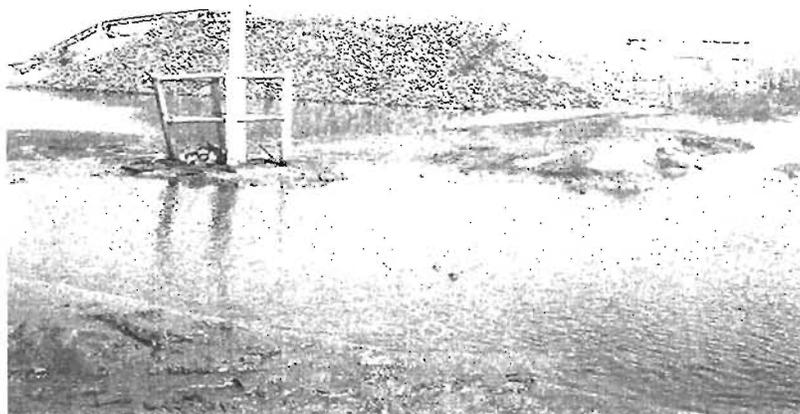
**Foto 9** Vista de un depósito de arrabio y encharcamientos de la plataforma que revela las deformaciones en la superficie de la misma.

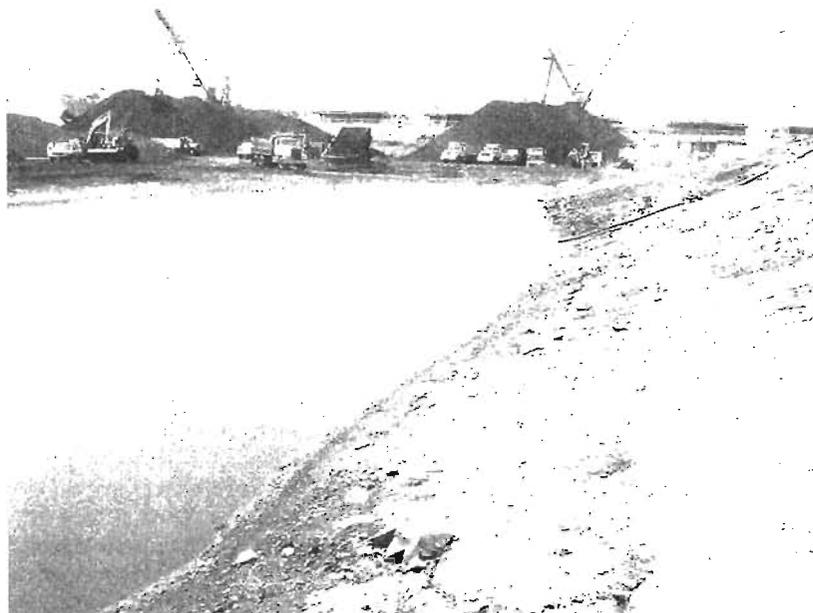
**Foto 10** Detalle del hundimiento excesivo derivado de la falla del suelo. En la parte derecha se observa el talud del la capa de suelo cemento que se vio involucrado en el levantamiento del terreno en la zona de la espuela..

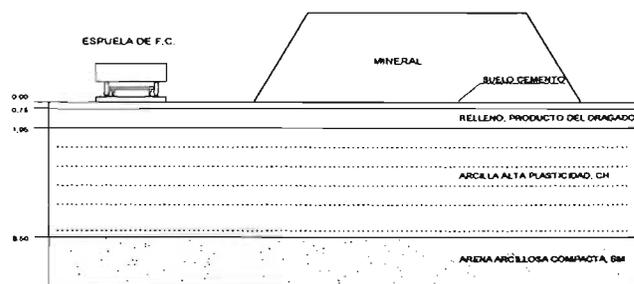
1. Etapa inicial al momento de comenzar las operaciones de la Terminal (1998)

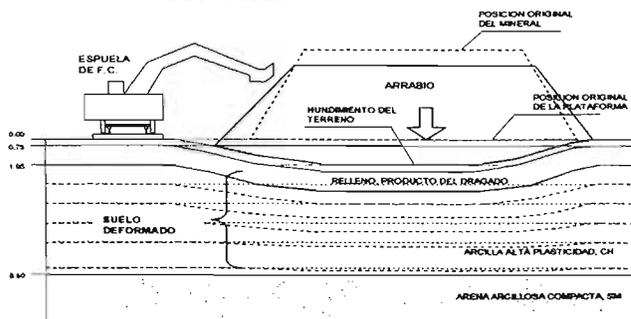
2. Configuración del subsuelo antes de la falla del suelo (Mayo de 2002)

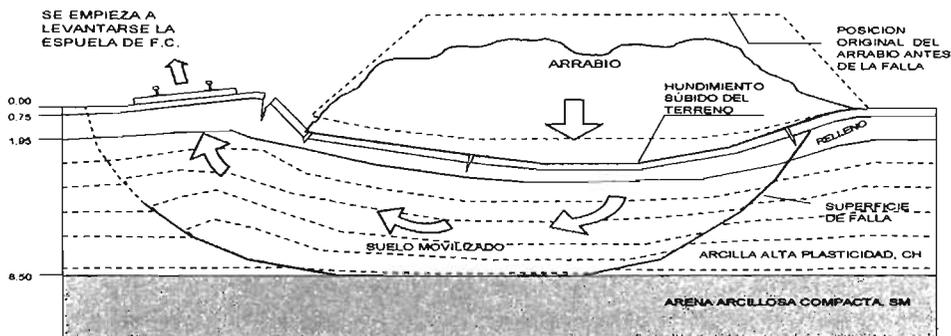
**3. Durante la falla.** Generación de falla por capacidad de carga (22 de Mayo de 2002). Se alcanza a superar la resistencia al esfuerzo cortante del suelo, produciéndose una deformación excesiva de los estratos inferiores y un desplazamiento.

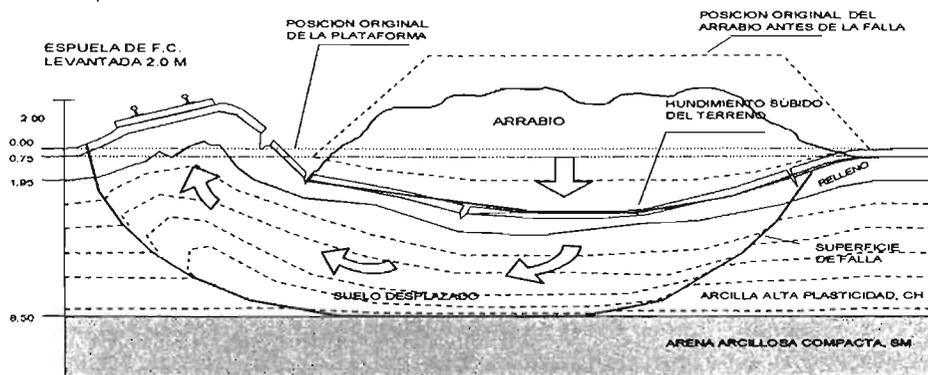
**4. Después de la falla.** Los esfuerzos inducidos al suelo por el peso del Arrabio alcanzan la resistencia del suelo al esfuerzo cortante. Se define una superficie de falla y se presenta un deslizamiento del suelo hacia la espuela.

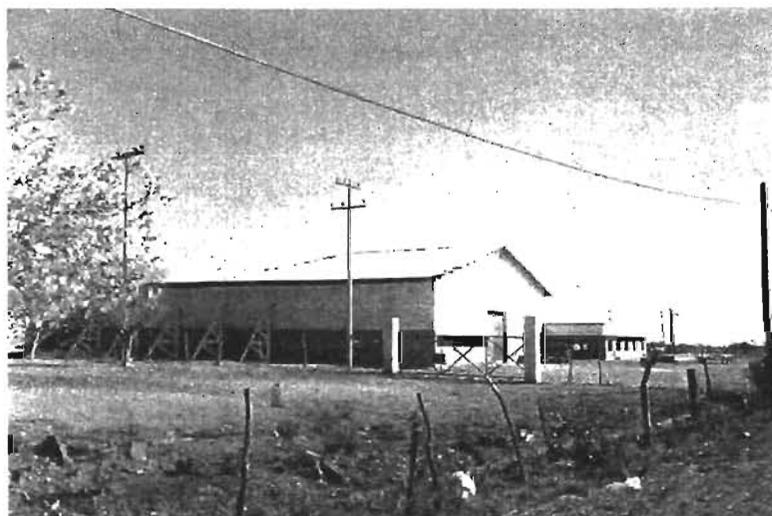
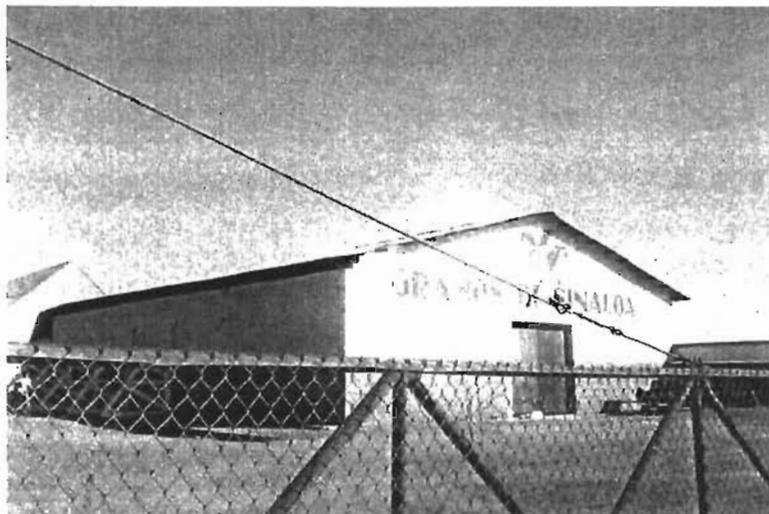
De esta manera el Almacén No. 1 es una nave de geometría regular a doble altura, guardando una forma rectangular en planta, sus ejes longitudinales tienen una cota de 74.50 m. y los transversales de 25.15 m, resultando un área construida de 1,873.67 m<sup>2</sup>, esta nave fue resuelta en su estructura mediante muros perimetrales de mampostería de tabique rojo recocido de 38 a 40 cm. de espesor confinados mediante elementos verticales y horizontales en concreto reforzado, contando estos, con el mismo espesor del muro, este confinamiento se da a manera de tableros reticulares con disposición a cada 2.50 m de largo por 1.60 de alto. Con una altura predominante de plano de muro del orden de 6.22 m, con excepción de los muros piñones o transversales los cuales remataban en la cumbrera a una altura de 9.42 m. A continuación se muestran las fotografías donde se aprecia la nave.

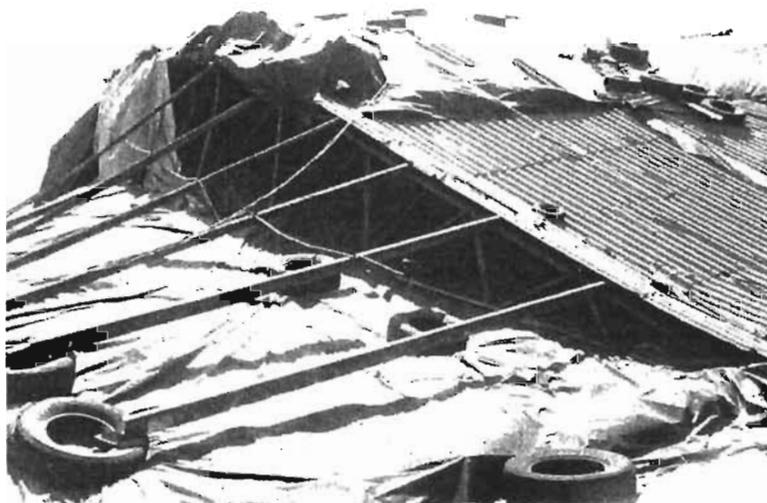
En función de nuestra visita de evaluación física llevada a cabo el día 28 de junio de 2004, observamos que el factor preponderante que llevo al colapso a los muros, así como a la techumbre de esta nave de almacén, fue el empuje lateral del material almacenado (maíz), el cual actuó sobre el plano de los muros longitudinales en su primer tercio de altura, condición que tuvo lugar muy probablemente durante la ultima etapa del proceso de llenado o bien en condiciones de máxima capacidad de almacenaje, a continuación se muestran fotografías donde se aprecian los espesores de los muros.

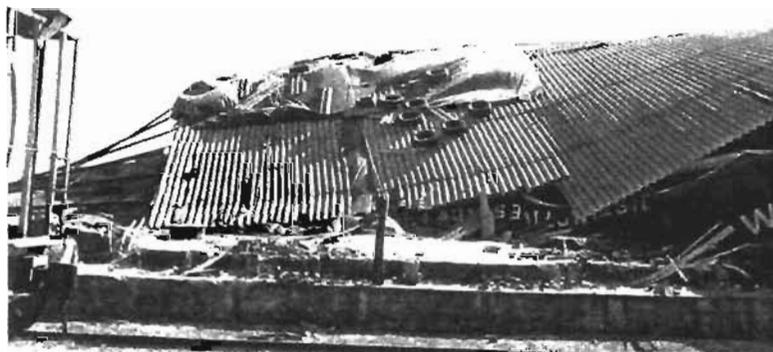
Lo anterior indujo sobreesfuerzos mecánicos, primeramente a manera de flexión sobre el plano del muro en la sección indicada y en segundo término la falla frágil por esfuerzo cortante, lo que conllevó a la totalidad de la superestructura a un estado límite de falla, se muestra fotografía donde se aprecia las condiciones en las que quedó la bodega.

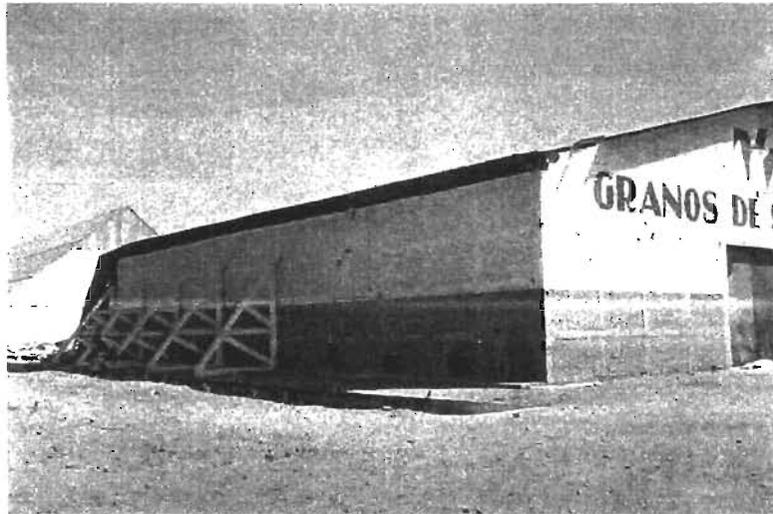
Durante la visita de inspección física se tomaron lecturas de los desplomes que presenta el muro longitudinal noreste, estos desplomes se deben a las presiones de los empujes laterales que se origina por el acumulamiento del maíz.

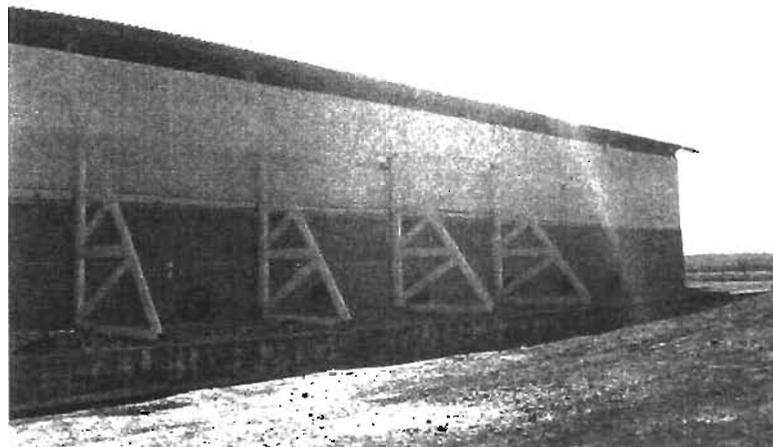
Cabe señalar que el eje longitudinal noreste ya había sido reforzado parcialmente, mediante la colocación de contrafuertes conectados a las columnas de la superestructura, por lo que podemos inferir que este elemento presentaba deformaciones previas debidas al empuje del material almacenado, en las siguientes fotografías se muestra el muro que tenía el refuerzo con los contrafuertes.

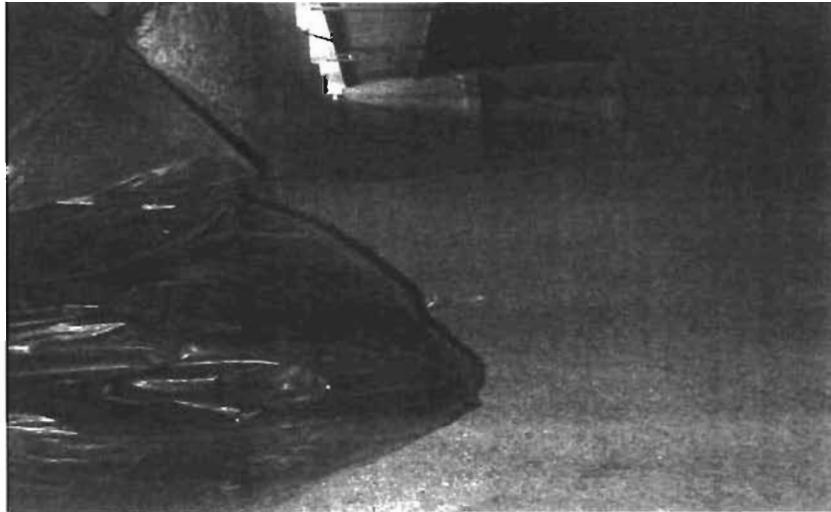
En la siguiente fotografía se aprecia el acumulamiento del maíz en la parte de la bodega que quedo sin colapsarse, al fondo se aprecian las armaduras y los largueros con perfil monten donde se apoya la techumbre de lamina de asbesto cemento.

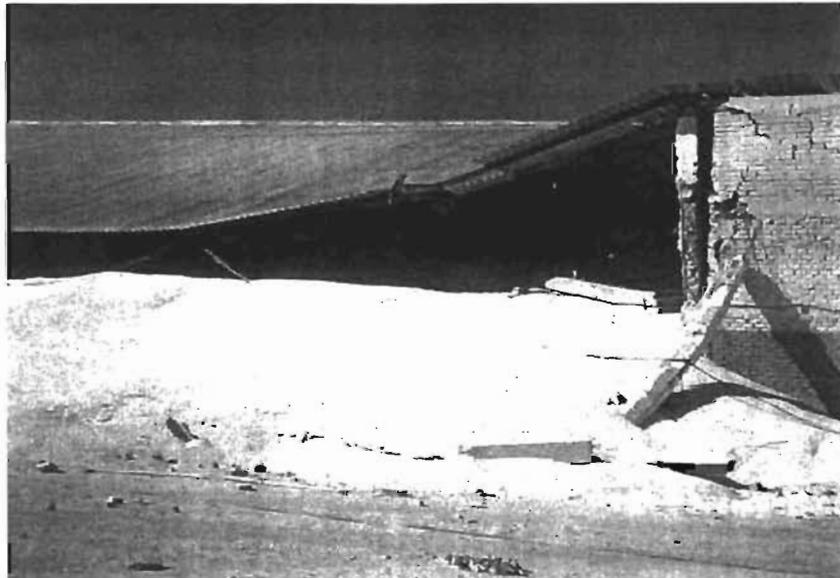
En la fotografía siguiente se aprecia que las columnas donde se encontraban apoyadas las armaduras son combinadas, es decir tienen una sección cuadrada a base de ángulos de 2 x ¼ " la cual esta ahogada en concreto reforzado., asi mismo se aprecia el tipo de material que se encontraba acumulado en la bodega

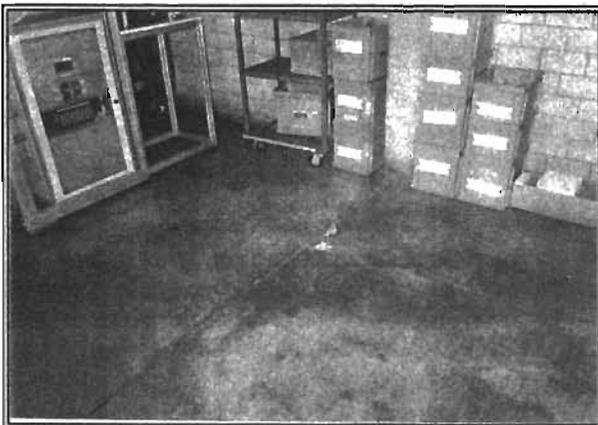
Figura IV.III Vista de una de las áreas donde se tomo la muestra

Se llevo a cabo la extracción de 16 especímenes como se había programado, los cuales se distribuyeron de la siguiente manera: 6 en la nave 1, 3 en la nave 2, 4 en la nave 3 y 3 en el almacén, así mismo se llevo a cabo un recorrido de inspección por toda la planta para observar las diferentes condiciones del pavimento.

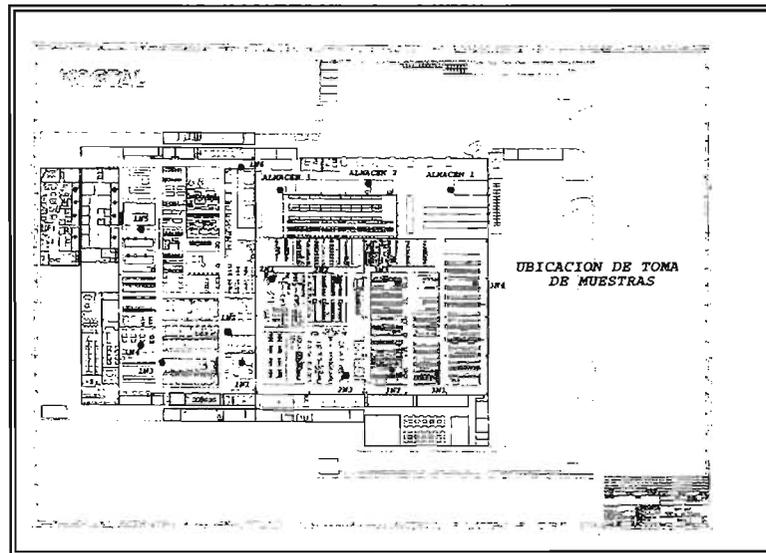
Figura IV.V Se indica en la planta de KOSTAL MEXICANA la posición en la que se obtuvieron muestras del mortero Durit. de 16 muestra en total.

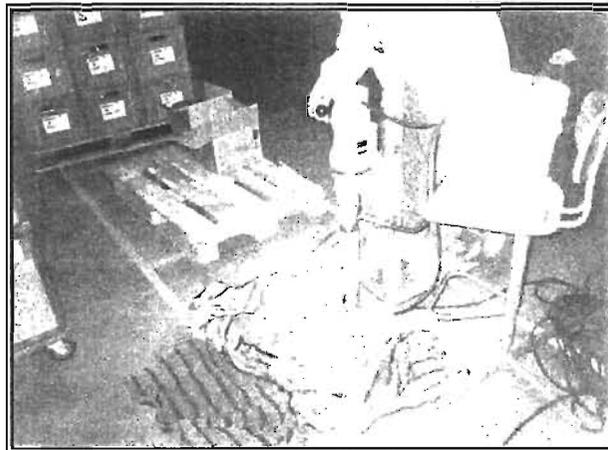
Figura IV.VI Vista de la toma de muestras

Las muestras obtenidas, por las circunstancias, se lograron junto con el concreto en el que fue depositado el mortero, motivo del presente estudio, la extractora de corazones, funciona con agua como lubricante durante la perforación, tal como lo muestra la **figura IV.VI**

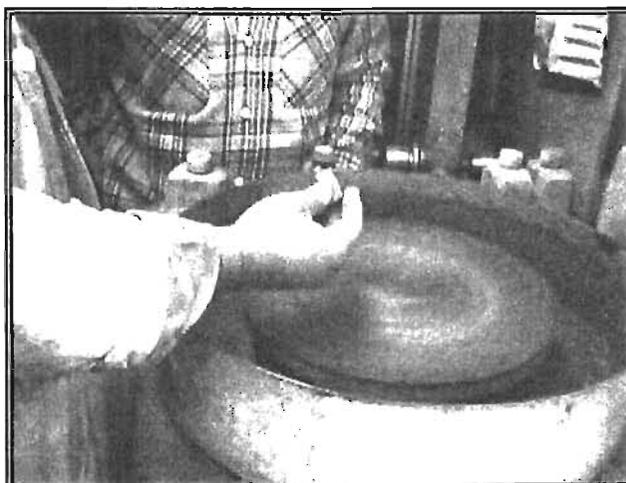
Figura IV.VIII Vista de la pulidora de minerales

Los cortes realizados fueron calibrados uno a uno con la intención de corregir imperfecciones en estos, la corrección de las geometrías fueron realizadas con una pulidora de minerales, tal como se muestra en la IV.VIII.

Estos dos procesos, cote y pulido, nos permitió lograr probetas de magnifica calidad para nuestro propósito, que además de cumplir con los requisitos de paralelismo y perpendicularidad entre las caras del prisma, prácticamente se logro en todas las muestras la relación de 2 que buscábamos, como lo indica la tabla 1

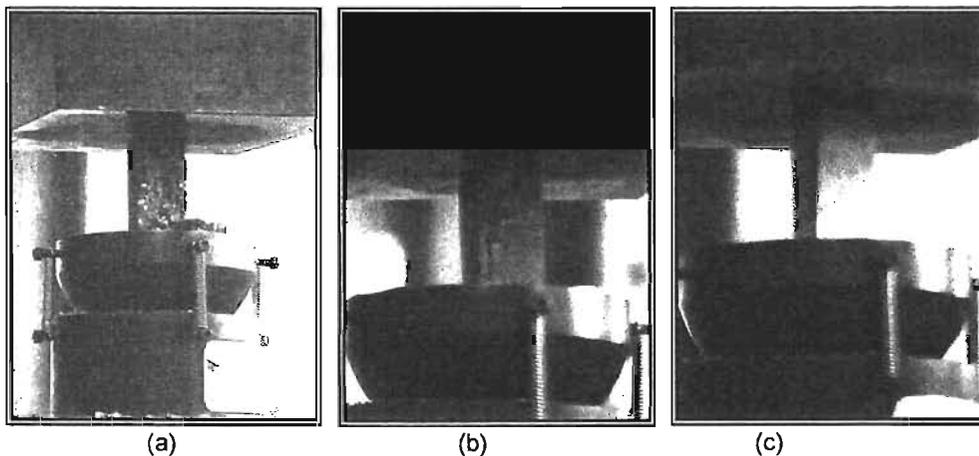
Figura IV.XI. Proceso de ensaye de las muestras proporcionadas por Durit España, mismas que representan el parámetro de comparación. Para el producto colocado en **KOSTAL MEXICANA**

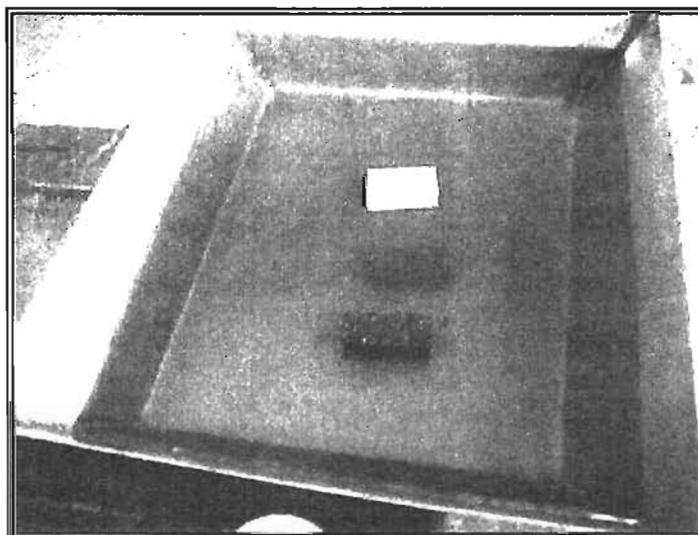
Figura IV.XIII. Deposito en el que fueron colocadas las muestras DURIT España por un lapso de tiempo de 24 horas
