**VULNERABILIDAD SÍSMICA EN CHILPANCINGO  
Y LA COLONIA ROMA**

**T E S I S**  
**QUE PARA OBTENER EL GRADO DE:**  
**MAESTRO EN INGENIERÍA**  
**(ESTRUCTURAS)**

**PRESENTA:**  
**EDUARDO ARELLANO MÉNDEZ**

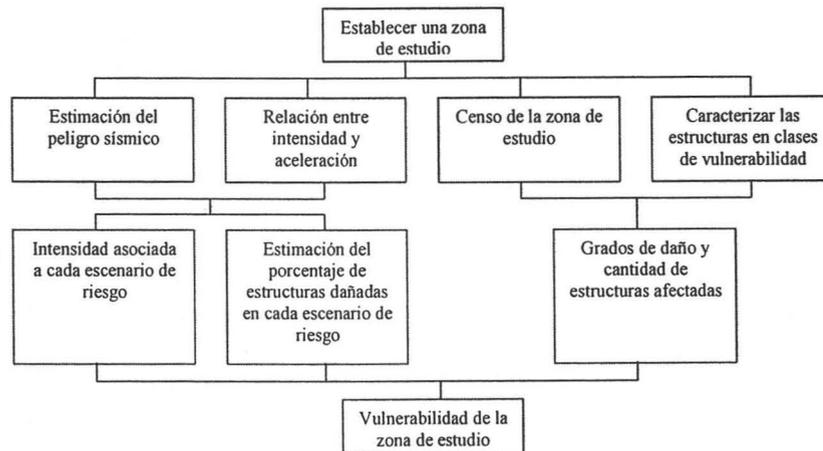
Figura 1.1 Diagrama de flujo para un estudio de riesgo sísmico (Gómez-Bernal y otros, 2004).

El tipo de estudio que se realiza en este trabajo, es entonces un estudio de vulnerabilidad predefinida, basados en métodos de categorización. En la Figura 1.1 se muestra el diagrama de flujo para llevar a cabo un estudio de riesgo, vamos a seguir los pasos para determinar dicho estudio, pero empleando los resultados sobre el estudio de peligro sísmico publicados por Gómez-Bernal y otros (1999 y 2004).

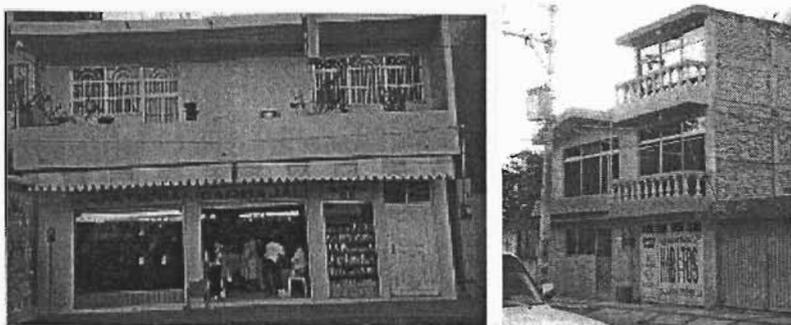
Figura 3.7 Mampostería reforzada

Las estructuras de mampostería divididas en mampostería reforzada (ver Figura 3.7) y mampostería no reforzada (ver Figura 3.8), en total son 1069 estructuras, de ellas, las reforzadas son 1034 y sin refuerzo son 35 (ver Tabla 3.11). De las estructuras reforzadas, la mayoría (961) están estructuradas con muros de carga, esto representa el 93 %; 67 estructuras (6.5%) tienen elementos de concreto un poco mayores, por lo que pueden considerarse como marcos, y las restantes 6 sólo son terrenos bardeados. Las estructuras de mampostería sin refuerzo, son en su mayoría de un nivel (26) lo que representa el 74%, hay una estructura de cero niveles (ver Tabla 3.12). Esto representa a los terrenos baldíos, con bardas sin refuerzo. Las estructuras con refuerzo también son bajas, pues en su mayoría tienen entre uno y tres niveles (958) como lo indica la Tabla 3.12, lo que representa el 93%, puede observarse que la mayoría de las estructuras de mampostería con refuerzo, son de dos niveles (451), esa tendencia se mantiene cuando se observan las estructuras de mampostería en general.

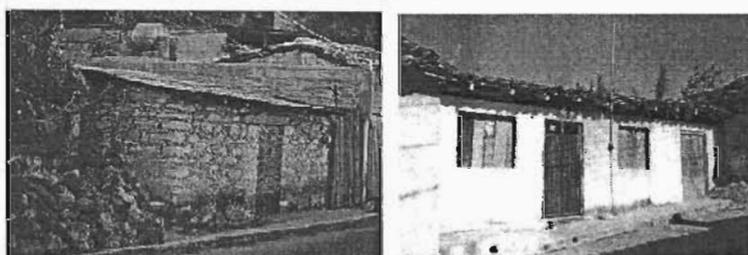
Figura 3.8 Mampostería sin refuerzo

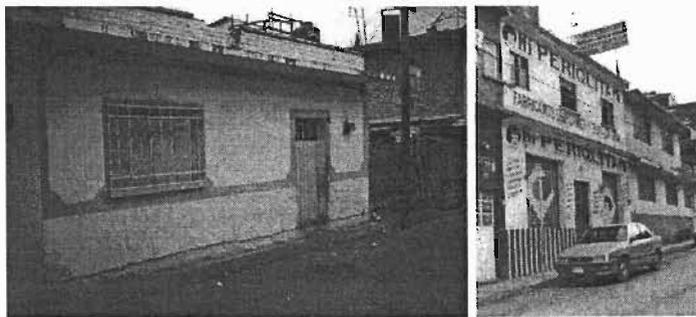
Figura 3.9 Adobe con refuerzo

Las estructuras de adobe, incluyen las de adobe con refuerzo (Figura 3.9), adobe sin refuerzo (Figura 3.10) y al bajareque (Figura 3.11), en total estas estructuras son 123 (ver Tabla 3.5); de ellas, sólo hay 2 de bajareque, poco más de la mitad (67) son de adobe con refuerzo y las restantes (54) son de adobe no reforzado. En la Tabla 3.16 se muestra la estructuración para cada tipo de refuerzo, tanto las estructuras reforzadas como las que no tienen refuerzo, poseen sistemas estructurales basados en muros de carga. El sistema estructural de las estructuras de bajareque se logra por medio de marcos de madera unidos mediante un enrejado de madera que se recubre de adobe al que se le denomina precisamente “bajareque”, en la zona de estudio representan un porcentaje muy bajo (0.15% del total y 1.6% de las estructuras de adobe), pero en todo el municipio, la presencia del bajareque es importante, como se verá más adelante.

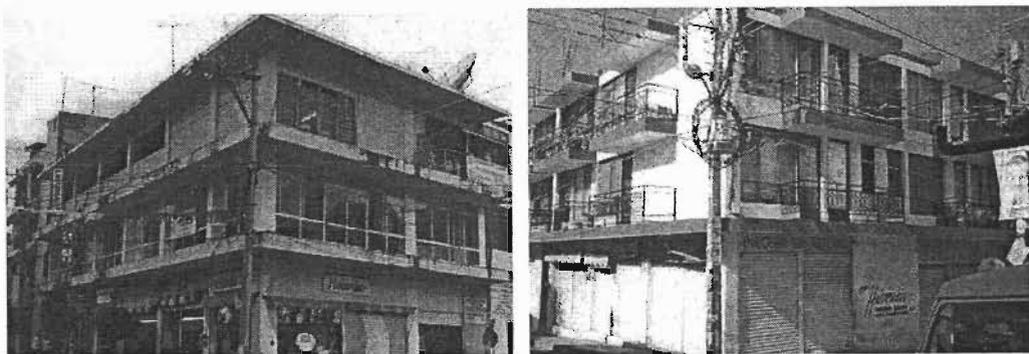
Figura 3.13 Estructuras de concreto con sistemas de piso prefabricado.

Las estructuras de concreto de la zona de estudio (ver Figura 3.12), las tenemos divididas de acuerdo a criterios constructivos, es decir las que son coladas en el lugar y las que son prefabricadas, sin embargo, las coladas en lugar son las que predominan (ver Tabla 3.21), y las que están clasificadas como prefabricadas, poseen solamente los sistemas de piso prefabricados de vigueta y bovedilla (ver Figura 3.13). La Tabla 3.21 muestra como se encuentran estructuradas, hay dos estructuraciones, la de “muros de carga”, donde todos los marcos de concreto están rellenos por muros de mampostería, y la denominada “marcos y muros de carga” en la que algunas partes están soportadas por marcos de concreto, y otras en combinación de marcos rellenos con muros de mampostería.

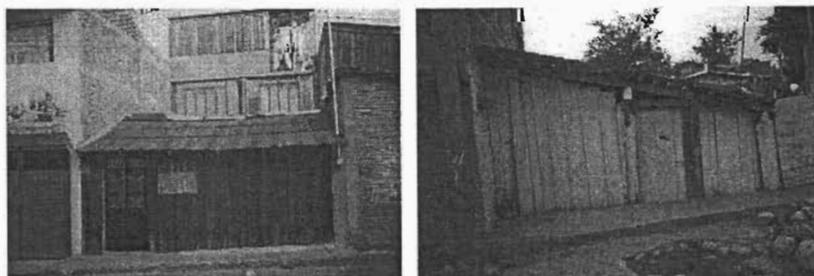
Figura 3.14 Estructuras de Madera.

Las estructuras de madera en la zona de estudio (ver Tabla 3.6) están estructuradas por medio de muros de madera (ver Figura 3.14) formados por polines en sus vértices y unidos por medio de tablas, poseen sistemas de techo de vigas de madera cubiertas con lámina o con teja (ver Tabla 3.7), no tienen cimentación sino que los polines de madera que forman los marcos, se entierran en el suelo directamente, y en el mejor de los casos, se ahogan en concretos de baja calidad (ver Tabla 3.9), éstas estructuras de un solo nivel (ver Tabla 3.10), se destinan a casa habitación (ver Tabla 3.8) y son de las estructuras más vulnerables en Chilpancingo, debido a la escasa técnica constructiva y al nulo mantenimiento que produce descomposición de la madera en la base de los muros y proporciona puntos débiles que fallan fácilmente cuando se presenta un evento sísmico de importancia.

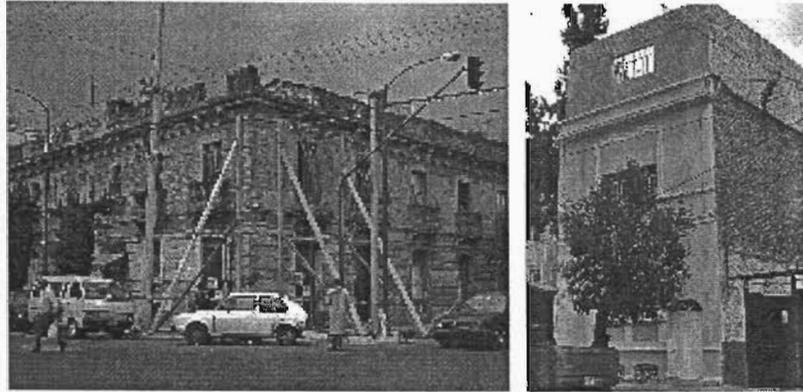
Figura 4.8 Mampostería sin refuerzo

Estas estructuras construidas generalmente antes de 1957, están cimentadas en zapatas corridas de piedra, su uso es habitacional, su sistema de piso es "catalán" o de madera, en algunos casos presentan daño ocasionado por hundimientos y por la frecuencia de sismos pasados a la que se han sometido, la Figura 4.8 muestra elementos representativos de este tipo.

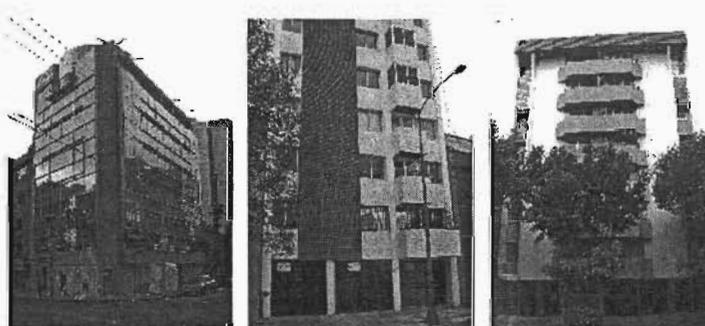
Figura 4.9 Concreto reforzado

Las estructuras de concreto se componen generalmente de concreto reforzado (ver la Figura 4.9), estructuradas mediante marcos de concreto, en algunos casos con muros de mampostería. Se usan generalmente para estructuras de mediana altura, de 5 niveles en adelante. El sistema de piso empleado en estas estructuras es de dos tipos, losa plana y losa maciza. La cimentación es generalmente de zapatas corridas. Los usos son diversos, aunque predomina el uso para oficinas y habitacional. Cabe destacar el hecho de que las estructuras de mampostería reforzada, que cuentan con elementos de concreto de dimensiones superiores a las típicas, se han clasificado dentro del grupo de estructuras de concreto (ver Tabla 4.4). Estas estructuras son, en general, “más altas” que las de mampostería, están cimentadas con zapatas corridas o cajón, su sistema estructural es con marcos resistentes a momento que, en algunos casos, presentan muros de concreto o de mampostería. El sistema de piso es de losa maciza y losa plana, las estructuras se destinan a departamentos y oficinas.

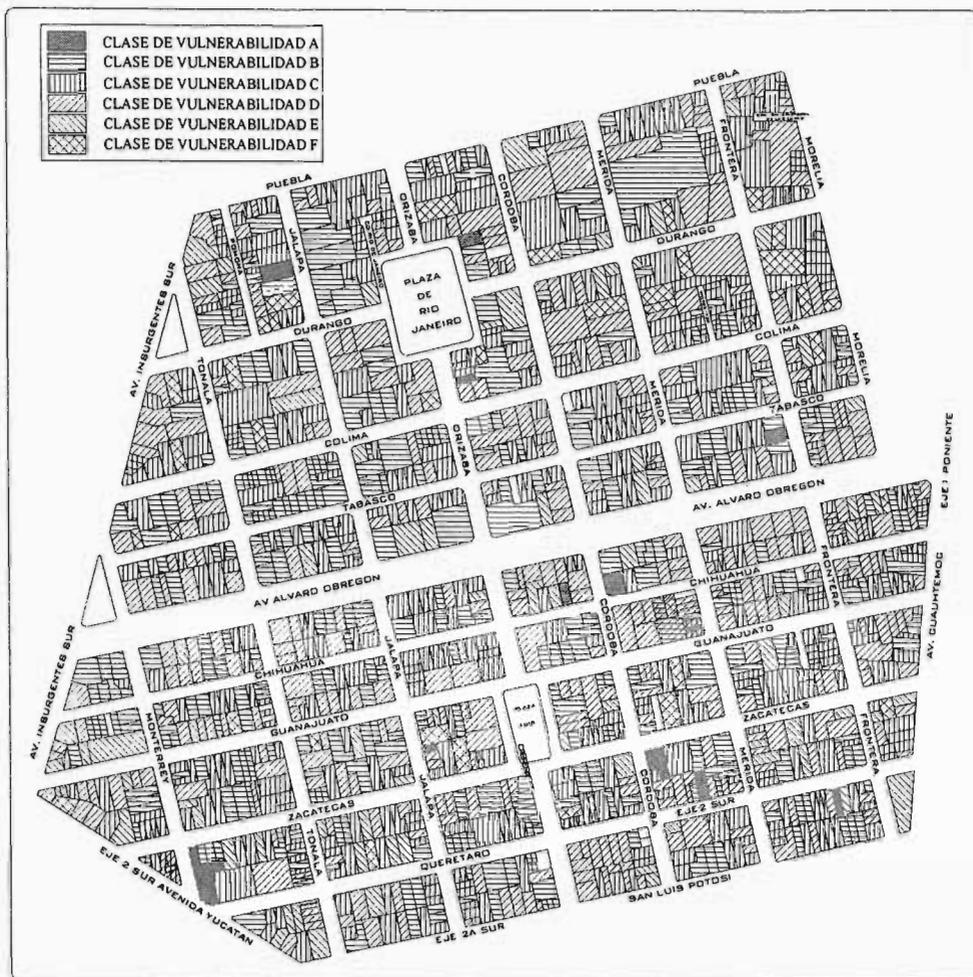
Figura 4.12 Clases de vulnerabilidad.

Para que el mapa sea más completo, se incluyeron las estructuras de acero, aunque en los cálculos de las estructuras dañadas, no las hayamos incluido, ya que representan menos del 1%. El número de estructuras dañadas, no es sensible a este tipo de material, además que en la EME-98, las estructuras de acero tienen la clase de vulnerabilidad más baja, y ante un sismo Muy Destructor (Intensidad X), las estructuras tendían apenas un grado de daño 2 (estructural ligero y no estructural moderado).

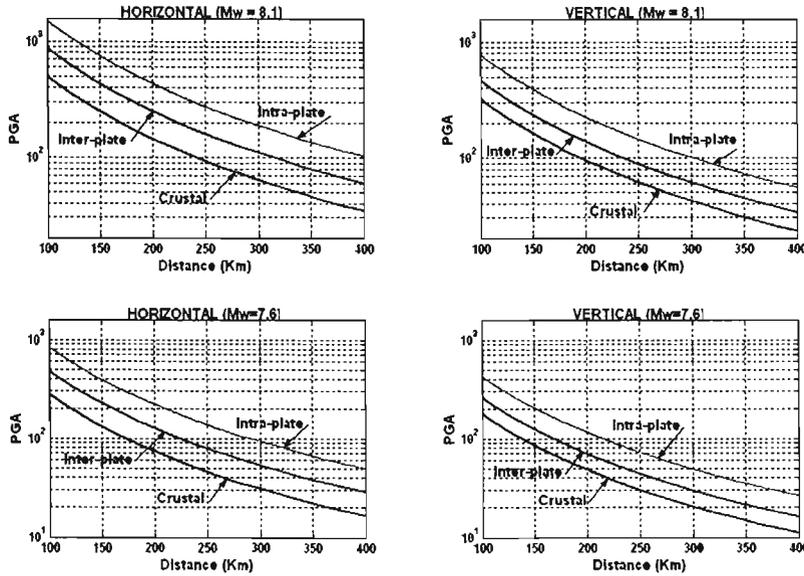
Figura A.1 Leyes de atenuación para los suelos suaves de la ciudad de Chilpancingo, usando el modelo de regresión (1), y los datos de la Tabla A.2, para sismos Inter-placa, Intra-placa y superficiales, las aceleraciones están en  $\text{cm/s}^2$ .

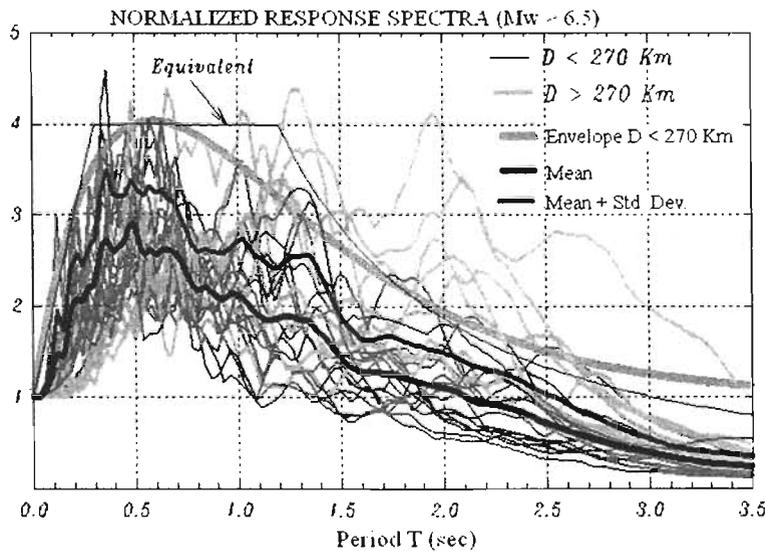
Figura A.2 La forma del espectro de respuesta de aceleraciones (SA/PGA, con 5% de amortiguamiento) del terreno de Chilpancingo calculado usando eventos con  $M_w > 6.5$ . También se muestran las formas espectrales medias calculadas para eventos con distancias menores a 270 km, y la envolvente de los espectros de respuesta.

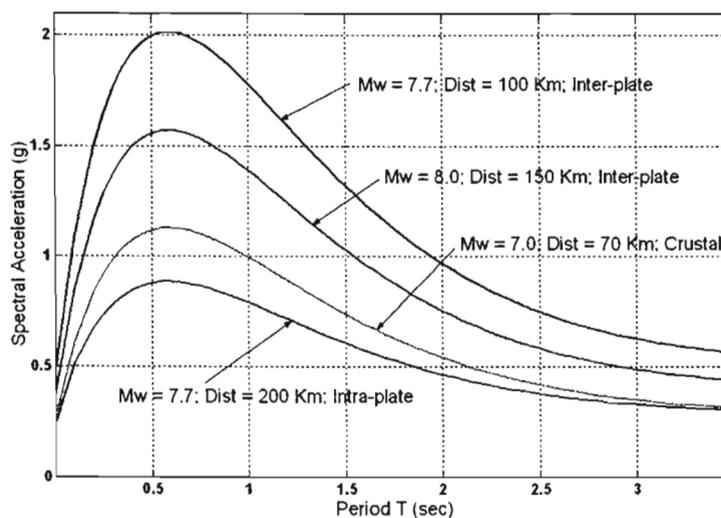
Figura A.3. Ordenada espectral máxima (SA) calculada para los escenarios más críticos en Chilpancingo.

$$D \text{ (Superficiales, } M_w=7.0, D=70 \text{ km, PGA}=0.28 \text{ g): } SA(i) = 0.28*(1+14*T(i)*\exp(-1.7*T(i))) \quad (8)$$

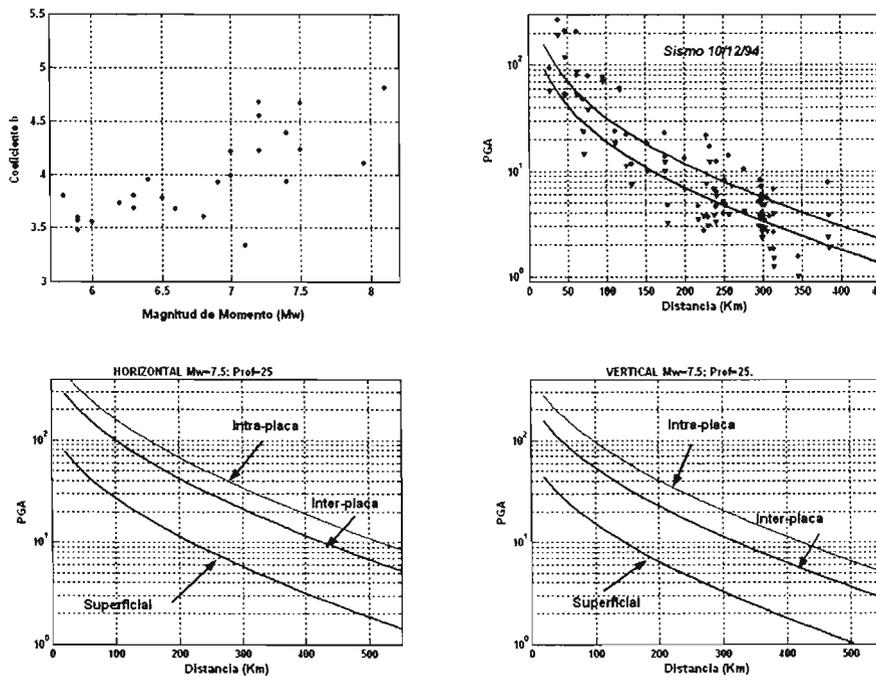
Figura A.5 Comparación entre el coeficiente  $b$  contra la magnitud del momento (arriba a la izq.); curvas de regresión (arriba a la derecha); curvas de atenuación (abajo).

Como ejemplo en la Figura A.5, (arriba a la derecha) se muestran las curvas de regresión de las componentes vertical y horizontal del sismo del 10 de diciembre de 1994. Se muestra además (arriba a la izquierda), la correlación del coeficiente  $b$ , obtenido con las Ecuaciones 9 y 10, con la magnitud del momento, y se observa que los valores del coeficiente  $b$  son similares para distintas magnitudes, por lo que existen factores adicionales que afectan el movimiento; por lo tanto, se realizó el ajuste con la Ecuación 11, como se describió previamente.

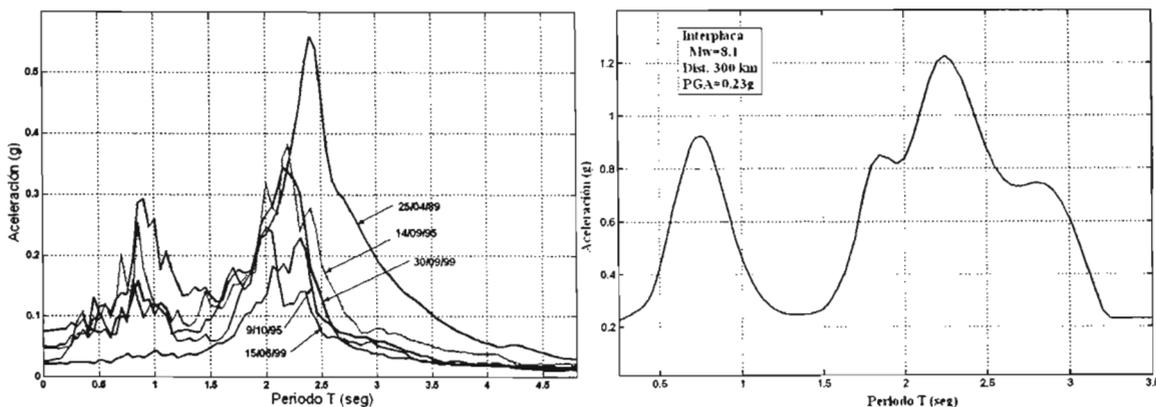
Figura A.6 Espectro de respuesta calculado a partir de seis movimientos registrados en la estación CO56 (Colonia Roma) y Espectro Sintético.

El espectro de respuesta sintético (5% de amortiguamiento crítico) para la Colonia Roma se muestra en la Figura A.6. Se supuso un terremoto esperado de  $M_w=8.1$  a una distancia epicentral de 300km. Se combinaron las ocho curvas. La máxima aceleración del terreno fue de 0.23g, de acuerdo con la ley de atenuación obtenida previamente, y usando la relación entre el PDA en la superficie y a 102m de profundidad en la estación RCM.

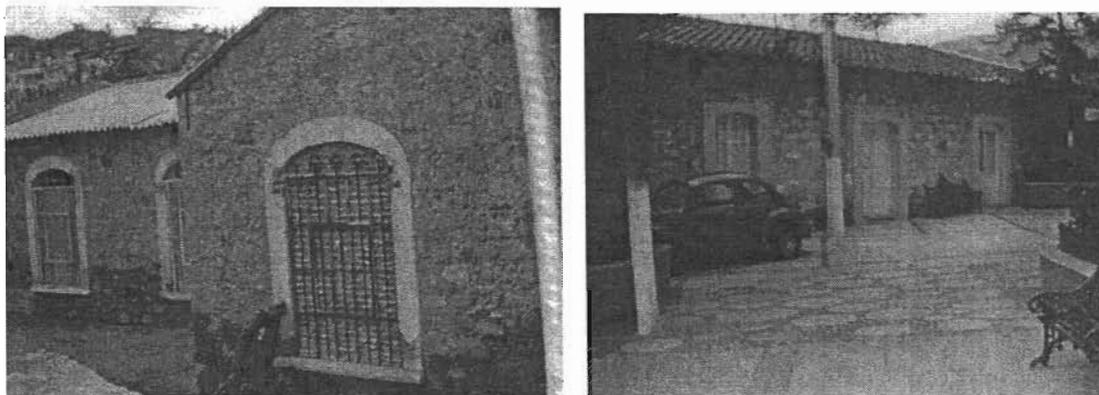
Figura D.1 Mampostería de piedra

Existen tres tipos principales de construcciones de piedra: las de piedra bruta, las de piedra simple y las de piedra masiva. El comportamiento de cada tipo difiere de los otros.

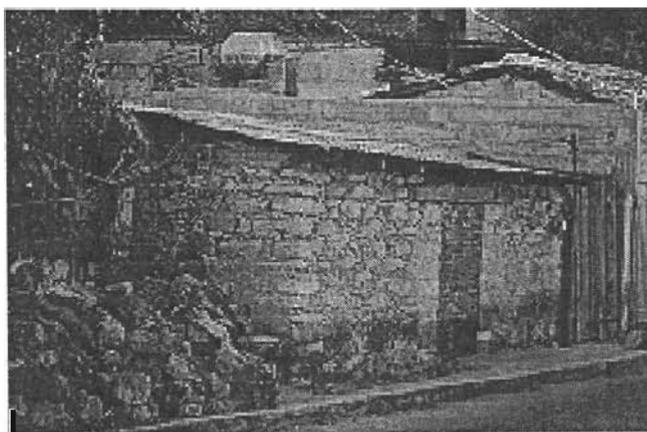
Figura D.2 Mampostería de piedra bruta.

Estas construcciones utilizan piedras sin recubrimiento (ver figura D.2) unidas con morteros de baja calidad. Las piedras en este tipo de estructuras pueden ser boleos o piedras no escuadradas, que dan lugar a edificaciones pesadas y de poca resistencia ante cargas laterales. El sistema de piso, generalmente es a dos aguas (ver figura D.3), construido mediante vigas de madera cubiertas con lámina o teja, dicho sistema tiene una viga central de madera que no proporciona rigidez en su plano, para distribuir las fuerzas en los muros.

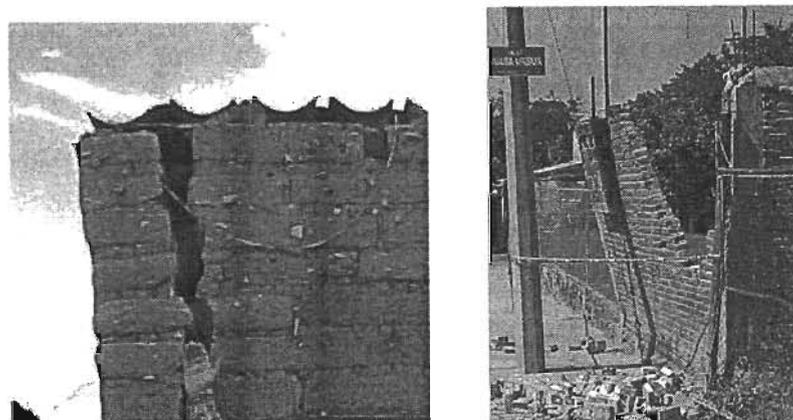
Figura D.4 Flexión fuera del plano

- Falla de muros debido a fuerzas normales a su plano. La falla puede ser flexión fuera del plano que conduzca al volteo o a fallas locales en la unión de los muros dependiendo de la intensidad del movimiento, dichas fallas son similares a las del adobe, una representación esquemática de la falla se tiene en la figura D.4.

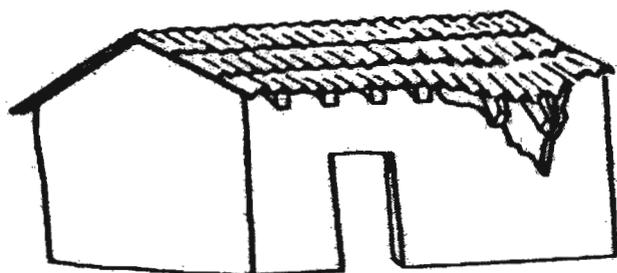
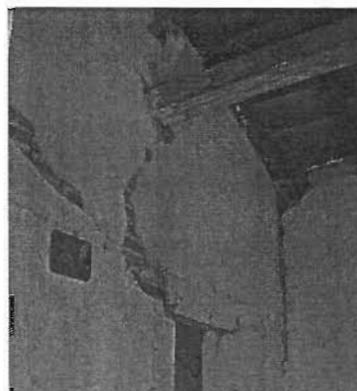
Figura D.5 Penetración de las viga en el muro

- Otra falla frecuente ocurre por penetración local de las vigas de techo sobre el muro (ver figura D.5), además de las fallas en techos de teja debido a una deficiente colocación de éstas (ver figura D.6).

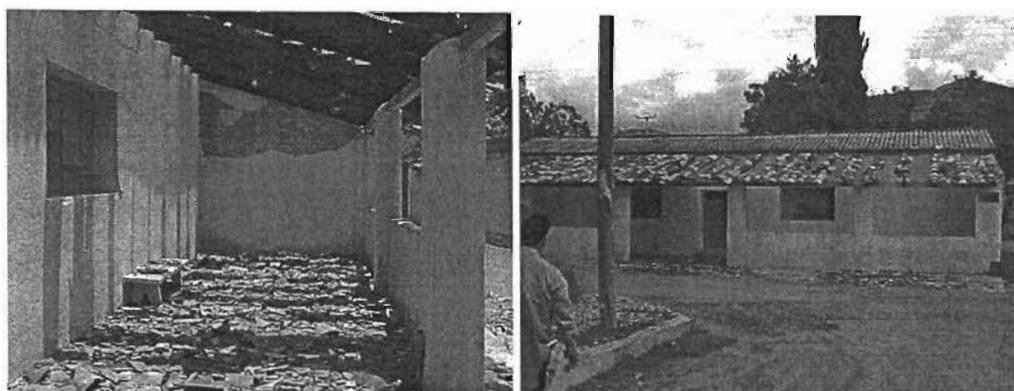
Figura D.6 Falla por la mala colocación de sistemas de piso de teja

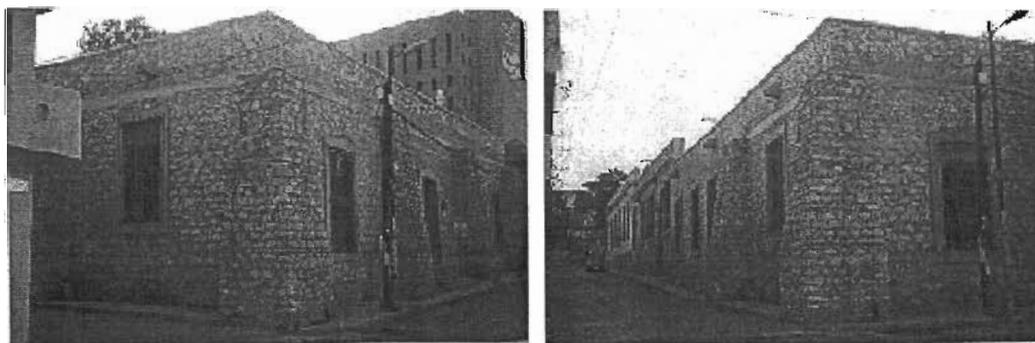
Figura D.7 Mampostería de piedra escuadrada

Las construcciones de piedra simple (ver figura D.7) difieren de las construcciones de piedra bruta, en que se forman mediante piedras labradas o por lo menos con caras planas, lo que mejora la adherencia con el mortero y la resistencia de la estructura. Normalmente a tales edificios se les asigna la clase de vulnerabilidad B; la vulnerabilidad A se asigna cuando la mano de obra es deficiente y las condiciones de mantenimiento son particularmente malas. El sistema de piso no varía mucho respecto al de piedra bruta, generalmente son techos a dos aguas con una viga central.

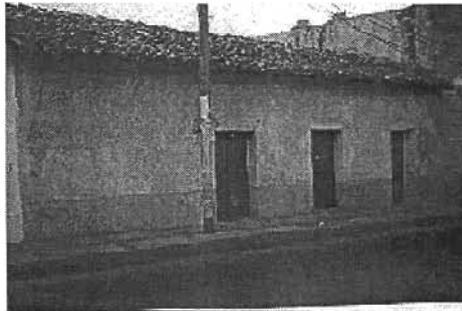
Figura D.9 Mampostería de Adobe.

Los métodos de construcción y refuerzo del adobe son muy variados (Valencia, 1981), esto se refleja en la resistencia sísmica. A continuación se hace una descripción de los tipos de estructuras de adobe, tomando en cuenta las fallas típicas debido a problemas en su configuración y refuerzo.

Las estructuras que se describen, representan los tipos constructivos de la región y no necesariamente las estructuras de la zona de estudio.

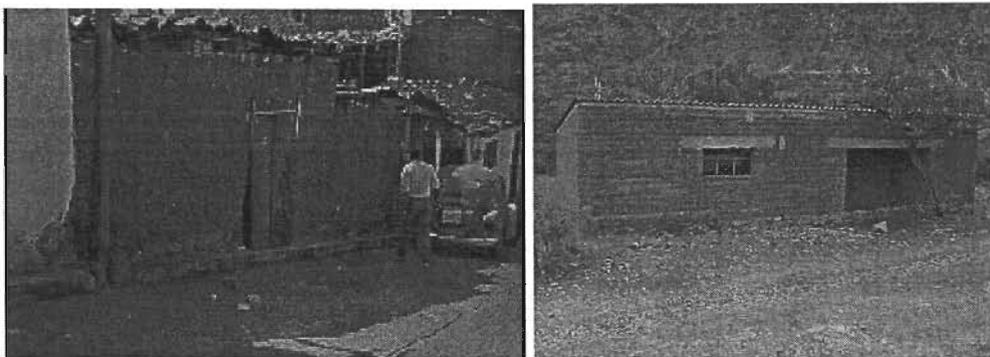
Figura D.10 Adobe sin refuerzo.

En estas construcciones los muros se forman por bloques de adobe y unidos por mortero del mismo material (ver figura D.10). Las características de estas viviendas de acuerdo con Valencia 1981 son una planta rectangular de 30 a 40 m<sup>2</sup> de superficie, de un sólo nivel, dos muros de carga alargados y con pocos muros divisorios, sistemas de piso generalmente flexibles a una o dos aguas sostenidos mediante incipientes armaduras de techo, pueden estar recubiertos, en general por tejas de barro, láminas de asbesto ó metálicas, y raramente por losas macizas de concreto reforzado.

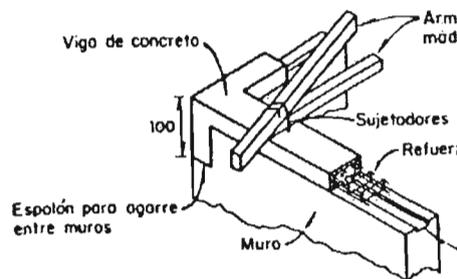
Figura D.11 Adobe reforzado con concreto.

Este tipo de estructuras es común en la zona de estudio, generalmente se presenta cuando existen remodelaciones del edificio, por daños debidos a sismos. El refuerzo consiste en la instalación de castillos en la unión de los muros y una dala perimetral, (ver figura D.11) (Valencia 1981). Este tipo de adobe reforzado es el que presenta el mejor comportamiento, ya que tiene elementos de liga que permiten el comportamiento de los muros en conjunto. En ocasiones además se coloca una losa maciza de concreto lo que mejora notablemente su comportamiento (ver figura D.12).

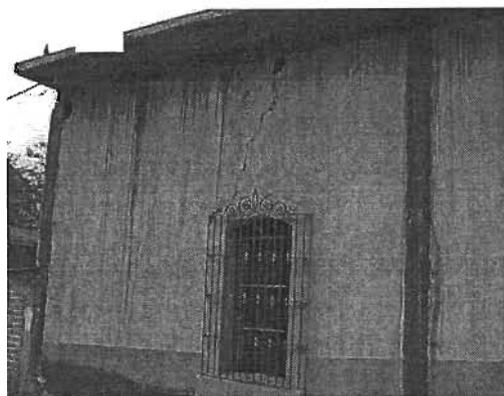
Figura D.12 Adobe con sistema de piso de concreto.

La clase de vulnerabilidad B es la más adecuada para el refuerzo típico y la clase C se deja para cuando al refuerzo se le ha agregado la losa de concreto que funciona como un diafragma rígido.

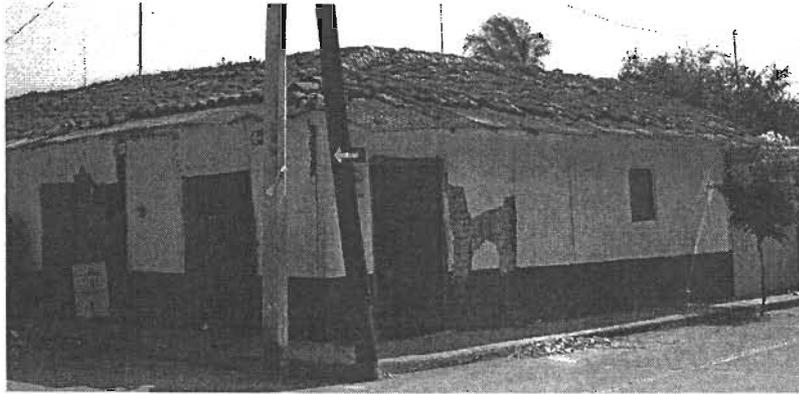
Figura D.13 Bajareque (marcos de madera cubiertos con tablillas embadurnadas de arcilla).

Este tipo de construcciones puede compararse con las encontradas en Europa y clasificadas como “enrejilladas y embadurnadas”, donde marcos de madera se llenan con tablillas cubiertas de arcilla.

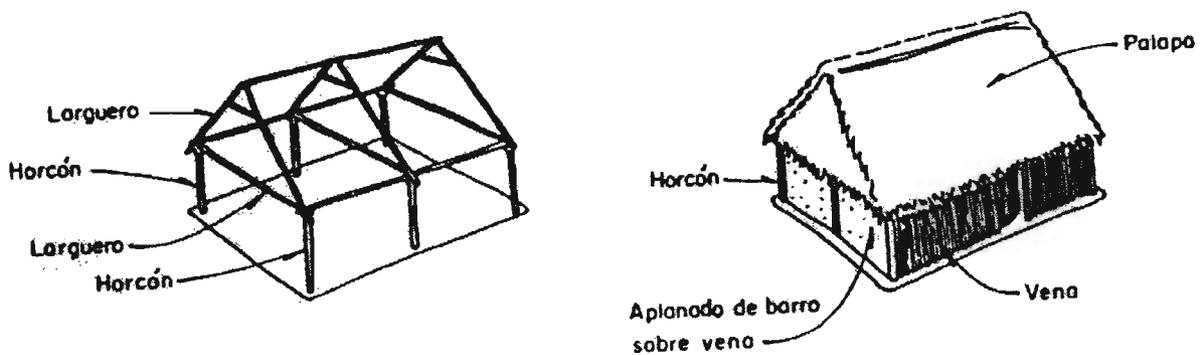
Figura D.14 Sistema estructural de construcciones de Bajareque.

Los muros de estas estructuras se forman mediante el tejido de varas o cañas conocidas como venas (ver figura D.14) las cuales se recubren con lodo. Estas estructuras ligeras y flexibles con buen mantenimiento resisten los sismos de manera adecuada. Su peor enemigo es el intemperismo, debido a que las bases de los horcones pueden pudrirse y quebrarse ante un evento sísmico; otro posible punto de falla es la unión deficiente entre los elementos verticales y horizontales. En ocasiones estas estructuras sufren daños debido a la interacción entre la estructura de madera que es muy flexible y los muros de adobe que son poco flexibles, ocasionando daños locales en los vértices de los muros (ver figura D.15) pero que puede ser reparado y no pone en riesgo la integridad estructural a menos que fallen las uniones en los marcos de madera.

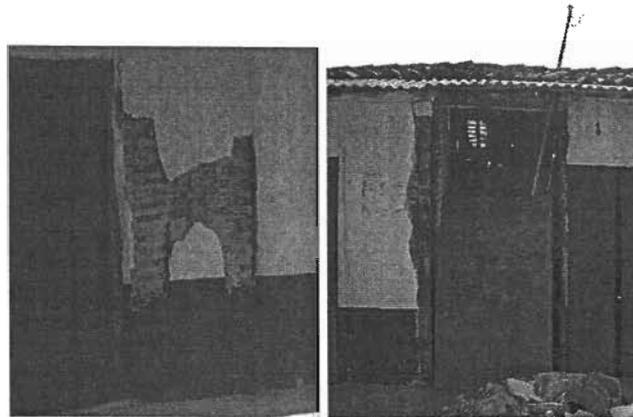
Figura D.15 Daño en elementos flexibles.

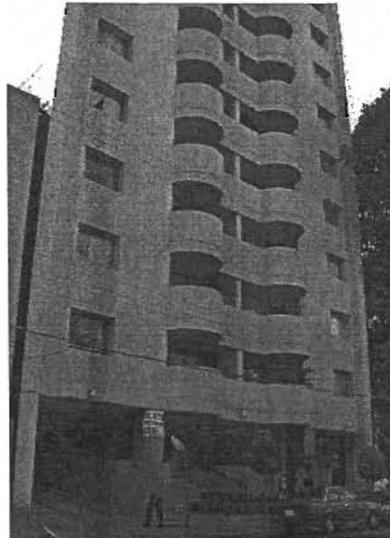
Figura D.18 Estructura de concreto reforzado.

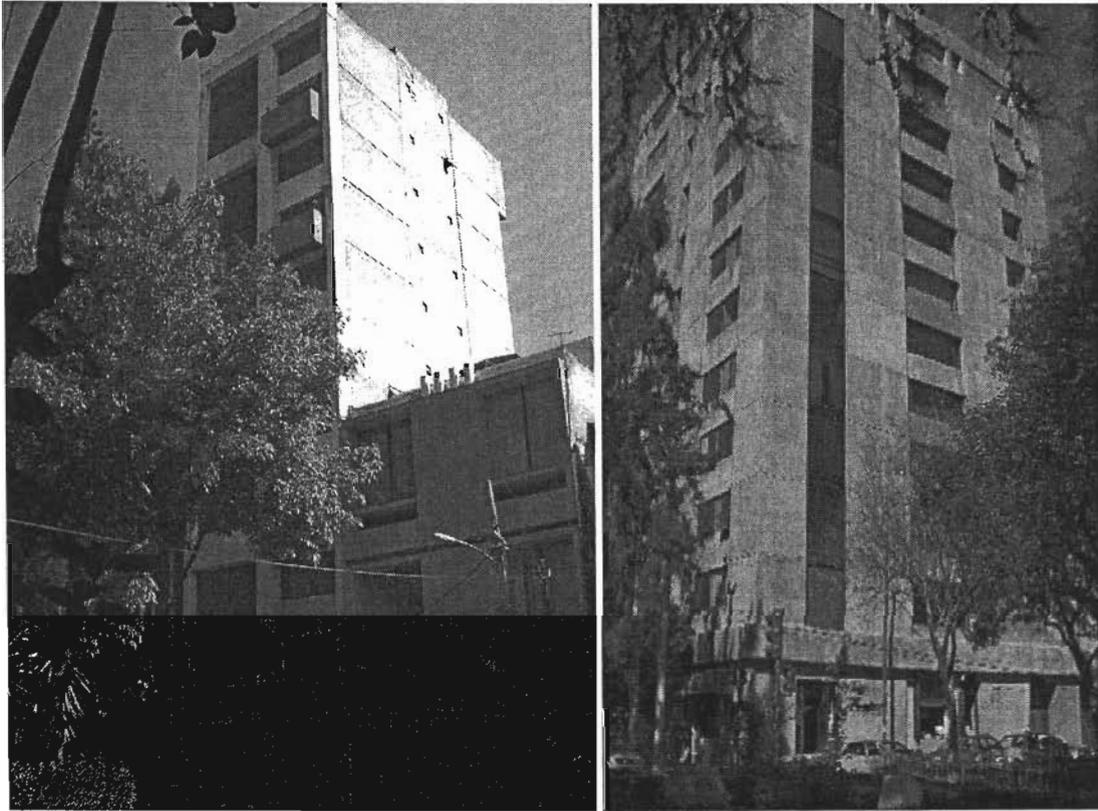
Figura D.20 Estructura con marcos y muros de concreto.
